重文 旧西尾家住宅主屋ほか6棟建造物保存修理事業だより

No.1

令和5年3月

吹田市教育委員会
文化財保護課

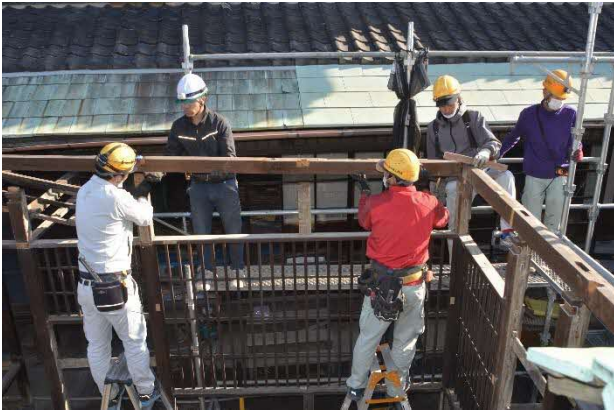
24 主屋 浴室棟 解体工事中 主屋の浴室棟は「解体修理」としました。

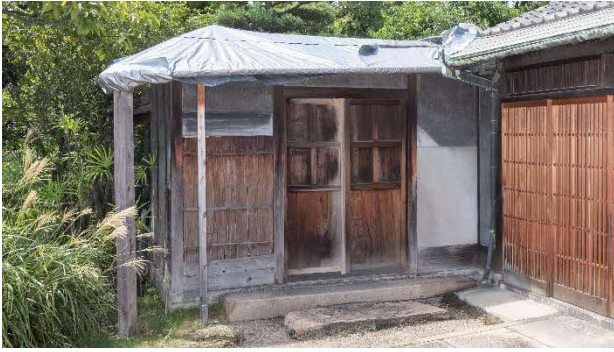
26 露地門・雪隠 修理前 東から見る 修理前の時点で、瓦をすでに降ろし、シートで養生していました。

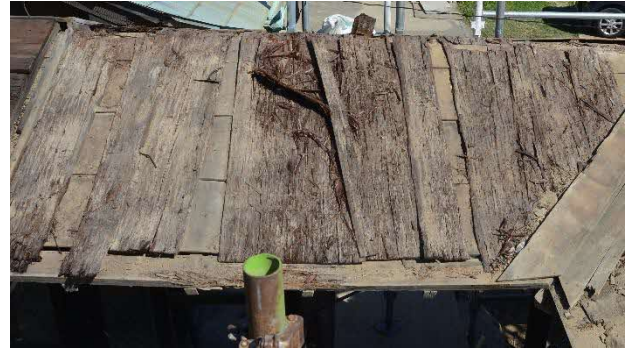
27 露地門・雪隠 屋根解体中 屋根の下地には杉皮が用いられていました。

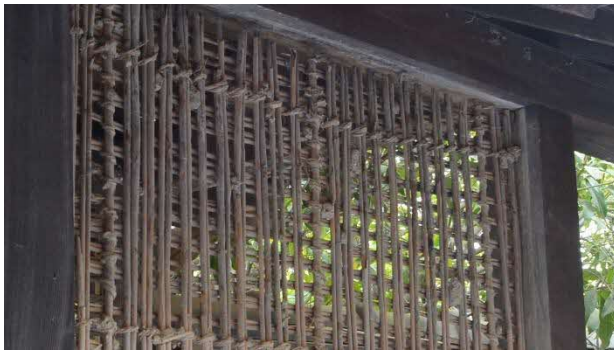
28 露地門・雪隠 壁解体中 土壁の下地(小舞と言います)には竹を用いるのが一般的ですが、西尾家では葦が多く使用されていました。

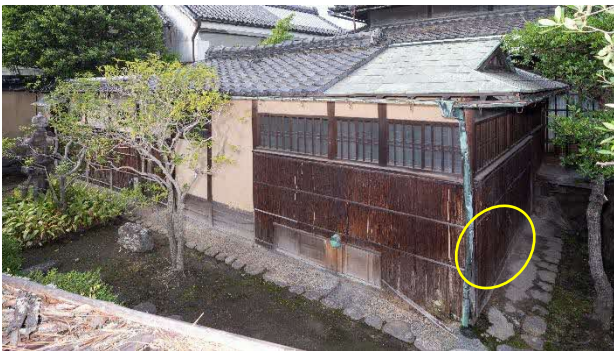
30 客便所棟 修理前 西から見る 一見、大きな破損はないように見えます。(右に続く)

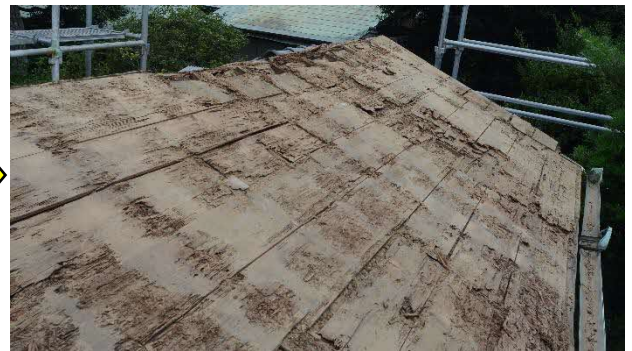
31 客便所棟 屋根解体中 しかし瓦を解体すると、雨漏りによって、瓦下の野地板の腐朽が進行していることがわかりました。

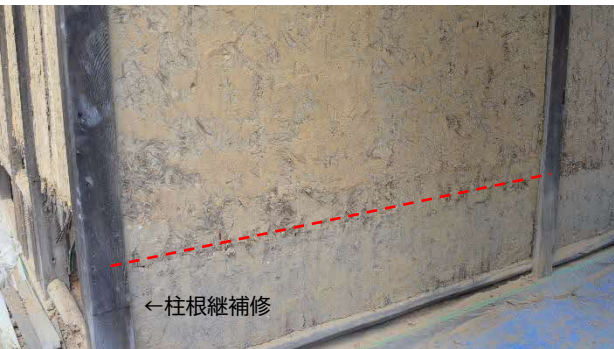
32 客便所棟 壁解体中 写真 30 の丸囲み部分を荒壁の状態まで解体した写真です。点線の上下で明らかに壁の状態が変わっており、施工をした時代が異なることが想定されます。また写真左の柱の根継補修とも関係がありそうです。

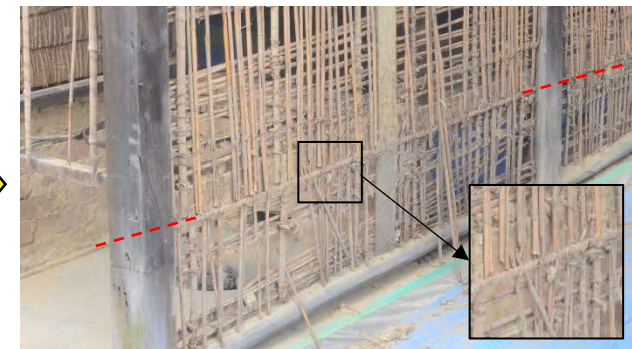
33 客便所棟 壁解体中 さらに壁土を解体すると、縦方向の小舞がすべて点線のところで途切れていることがわかりました。したがって、点線から下の部分については、壁をいったん解体し、左の柱の根継を行った上でまた塗り直すという修理が、過去に行われていたと考えられます。

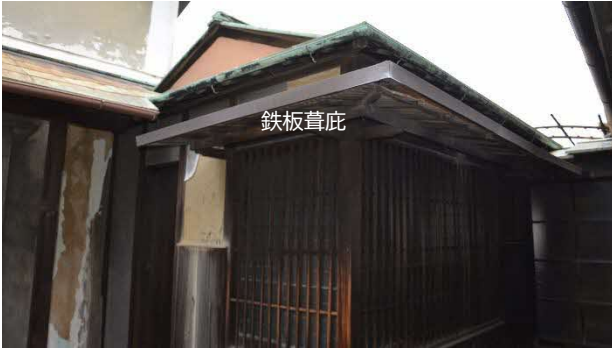
34 浴室棟 修理前 西南から見る 修理前には、庇は鉄板葺になっていましたが、明らかに近年の改造でした。

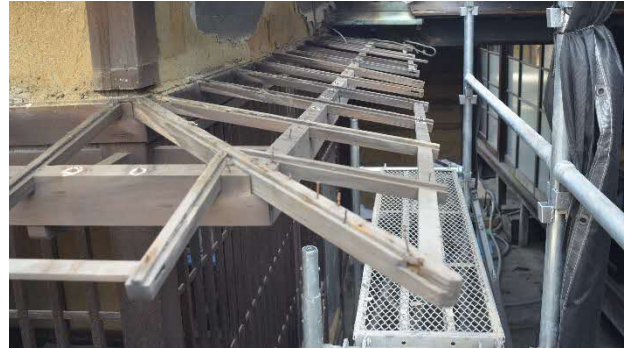
35 浴室棟 庇解体中 鉄板葺を解体したところ、垂木の上面が凸になった、少し変わった形式であることがわかりました。

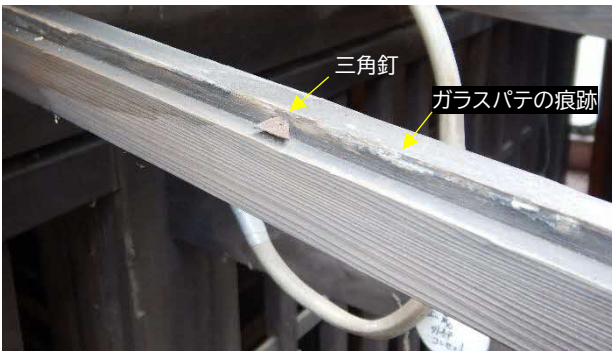
36 浴室棟 庇垂木側面 庇の垂木をさらによく調べると、ガラスを留めるために用いる三角釘やパテの痕跡が数多く残っており、当初はガラス板葺の庇だったことがわかりました。

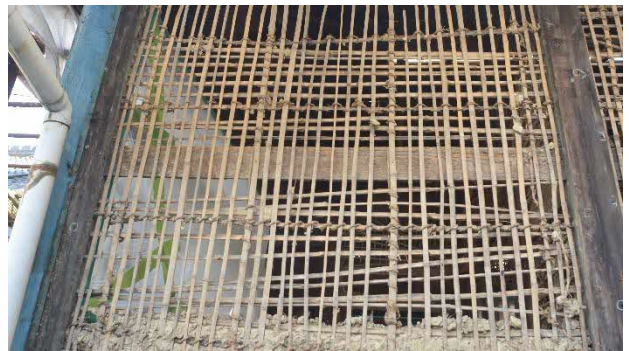
37 浴室棟 壁解体中 浴室棟の小舞下地は主屋の他の場所とは異なり、すべて竹を用いていました。浴室棟は後で増築された部分と言われていましたが、その証拠の一つとなりました。

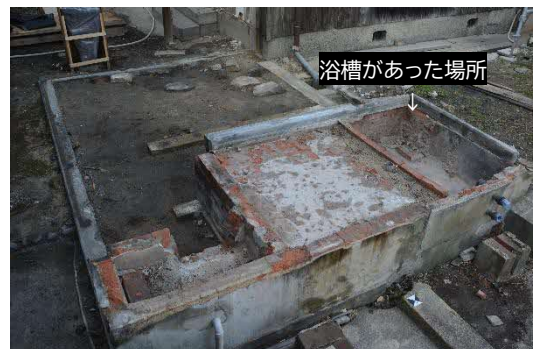
39 浴室棟 浴室部分解体中 浴室部分は煉瓦で造られていました。西尾家では床・壁などに煉瓦が多く使用されています。

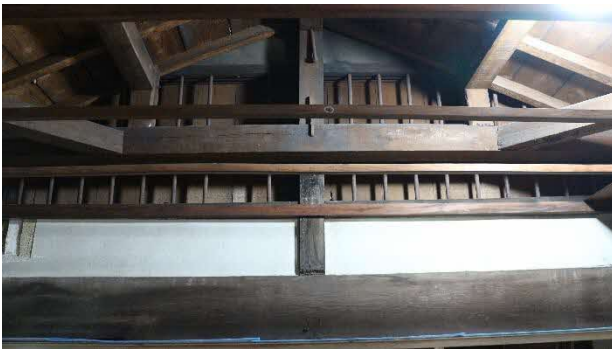
40 女部屋 修理前 部屋境小壁上部(東から見る) 女部屋の室内の小壁の上部に鉄格子が嵌められていました。現在、部屋境になっている壁が、当初は外部に面しており、鉄格子は換気(煙出し)のために設けられていたと考えられます。

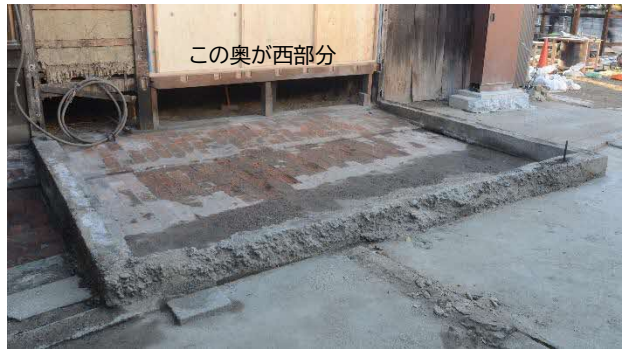
41 女部屋 東部分解体完了 女部屋の東部分の解体が完了したところです。(写真のベニヤ板の奥が西部分になります。) 東部分の床下は煉瓦敷となっていました。

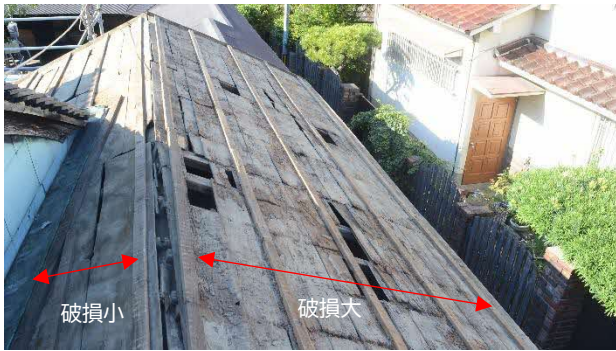
42 納屋(米蔵北) 屋根解体中 納屋(米蔵北)の屋根は、東流れ(写真右手)の方が大きく破損した状態にありました。しかし、板を留めている釘は、東流れの方が新しいタイプのものが用いられていました。

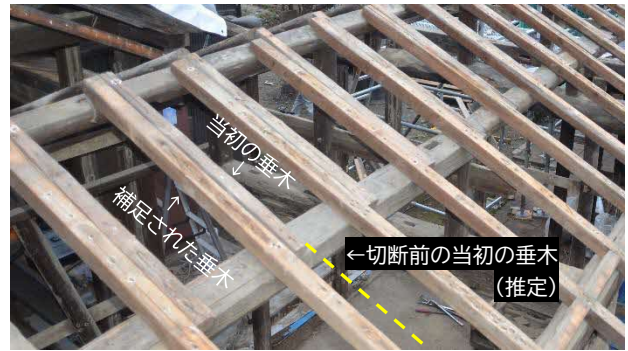
43 納屋(米蔵北) 屋根解体中 東流れ 東流れの垂木は、当初材を母屋の位置で切断し、それに添わせて補足材を取り付けていました。この改造は上に板を張った状態では不可能なので、過去に野地板を張り替えていたことがわかりました。

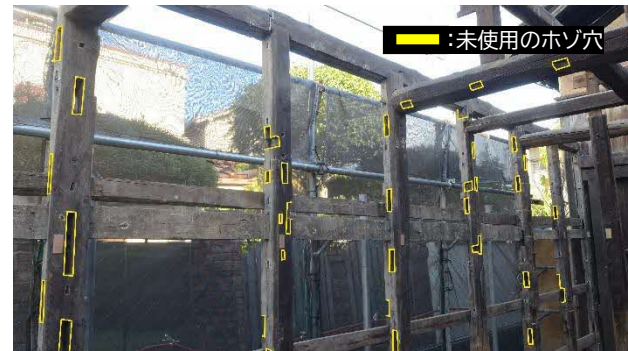
45 納屋(米蔵北) 軸組解体中 東面 納屋(米蔵北)の柱には現在は使われていないホゾ穴がたくさんありました。通常は各ホゾ穴に対応する部材がかつて存在していたと推定するところですが、この建物にこれほど多くの部材があったとは考えにくく、この場合は別の建物の柱を転用したためであると見られます。

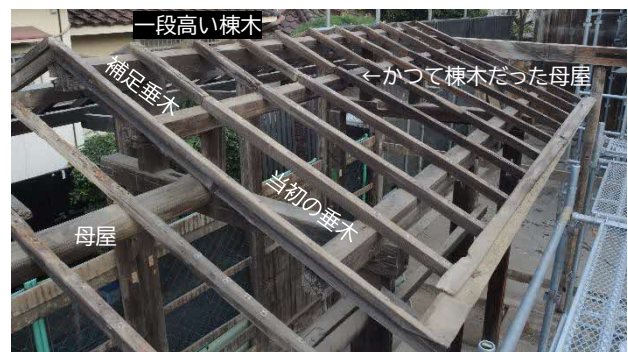
47 納屋(北東) 屋根解体中 西流れ南端 納屋(北東)の屋根のうち、南端の一角だけは形式が異なっていました。母屋の位置で当初の垂木がすべて途切れており、そこから棟木までの間の垂木は、後に補足された材になっていました。母屋や棟木の位置、高さもほかの場所とは異なっていました。また痕跡から見て、この一角の母屋は、かつては棟木であったと考えられます。

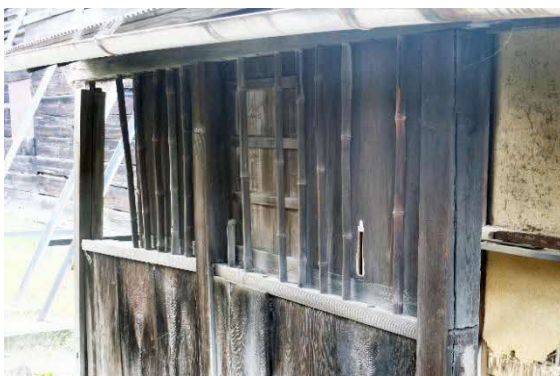
48 納屋(北東) 南面西端 納屋(北東)の一部には、外側に竹格子をはめ、内側に板戸を入れた窓が設けられていました。納屋には珍しい形式ですが、これがどのような意味を持つのか、今後、調査が必要です。

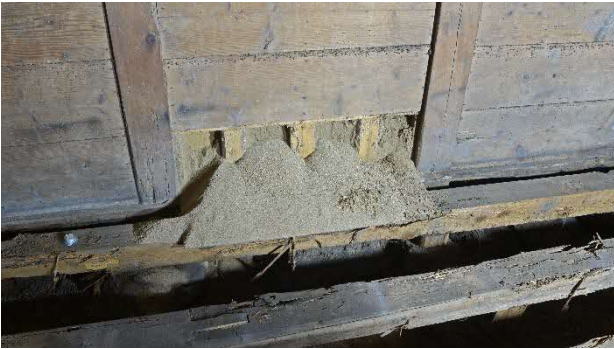
49 米蔵 壁板解体 米蔵の壁板を取り外したところ、中に砂が詰められていることがわかりました。防犯のためと思われます。

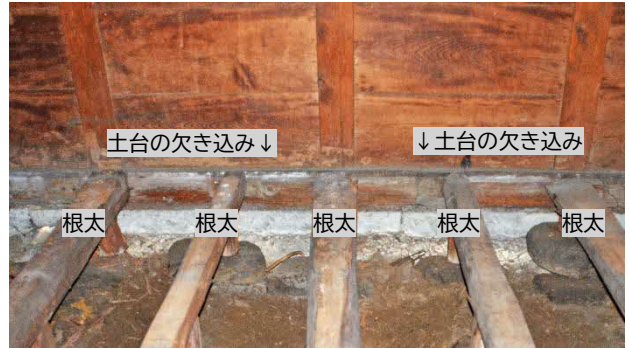
50 米蔵 床組解体 米蔵の床板を取り外したところ、根太を取り付けるための土台の欠き込みの痕跡が、現状とは異なる位置に残っていました。

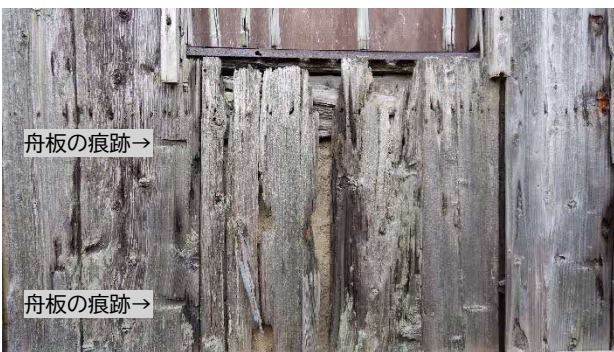
51 外塀(旧蔵納屋外壁) 壁板解体 柿渋塗装中 外塀の壁板には舟板が用いられており、特徴的な意匠と考え、破損がかなり進行していましたが、なるべく材料を再用できるよう慎重に解体しました。

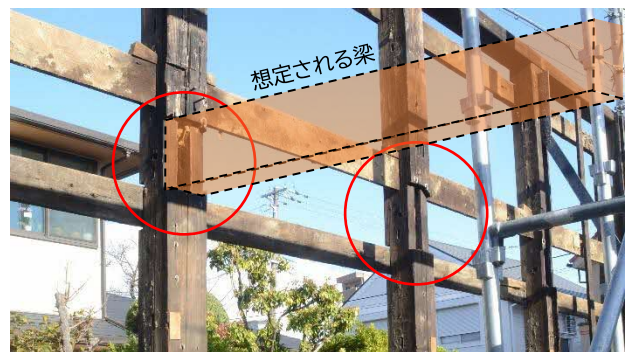
52 外塀(旧蔵納屋外壁) 軸組解体中 外塀の柱には現在は使われていない大きなホゾ穴(写真丸囲み部分)がありました。もともとは、敷地の方に向かって梁が架かっていたと想定されます。

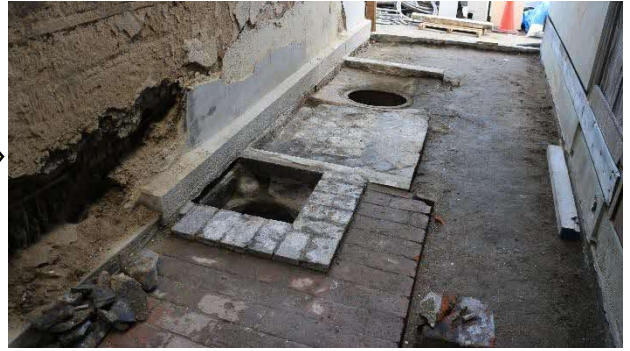
55 主屋-米蔵間通路 モルタル解体 モルタル塗りを解体すると、便所の跡が現れました。これはまったく予想外の発見でした。

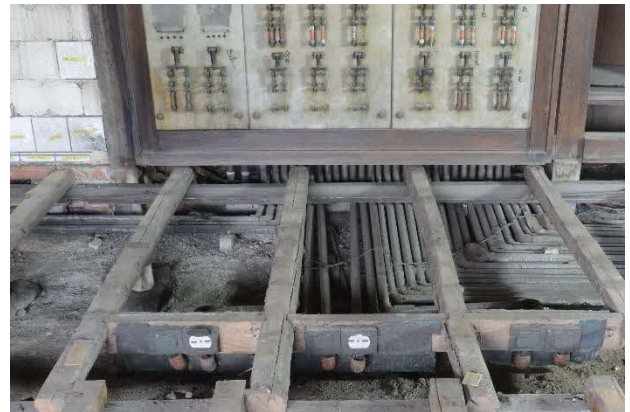
59 台所の配電盤 西尾家の台所には、たいへん立派な旧式の配電盤が現存していましたが、その場所の床を解体したところ、多量の古い配管が現れました。
