## 資料1

# 南吹田地域の地下水汚染対策 (揚水井戸1号～3号)の取組状況について

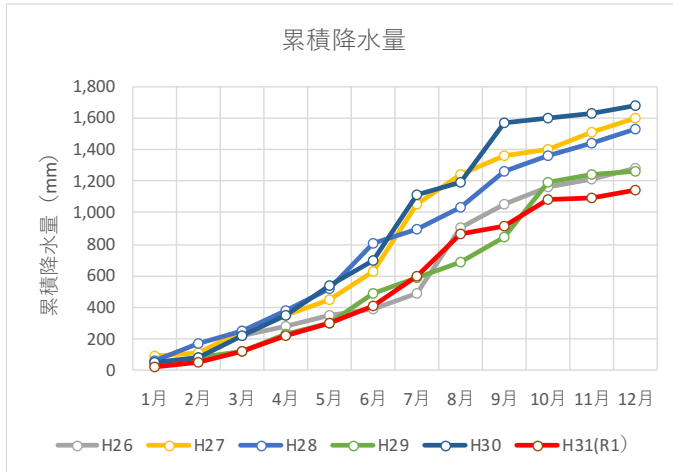
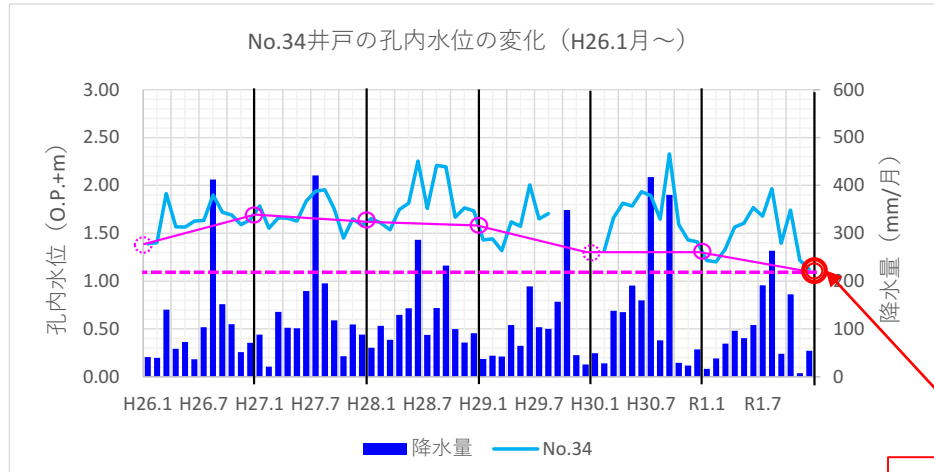
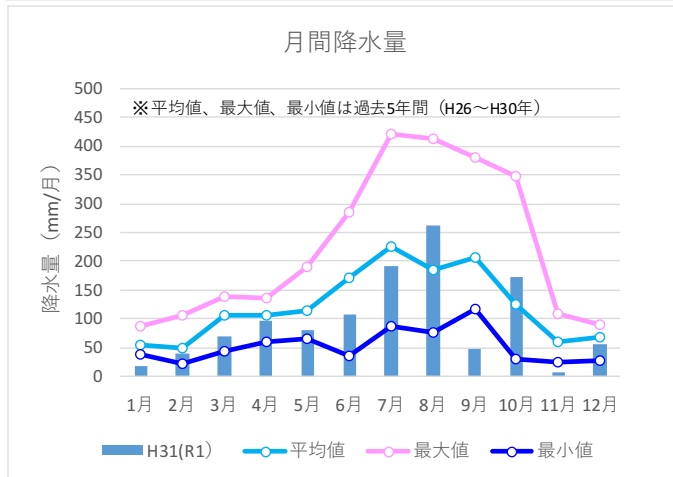
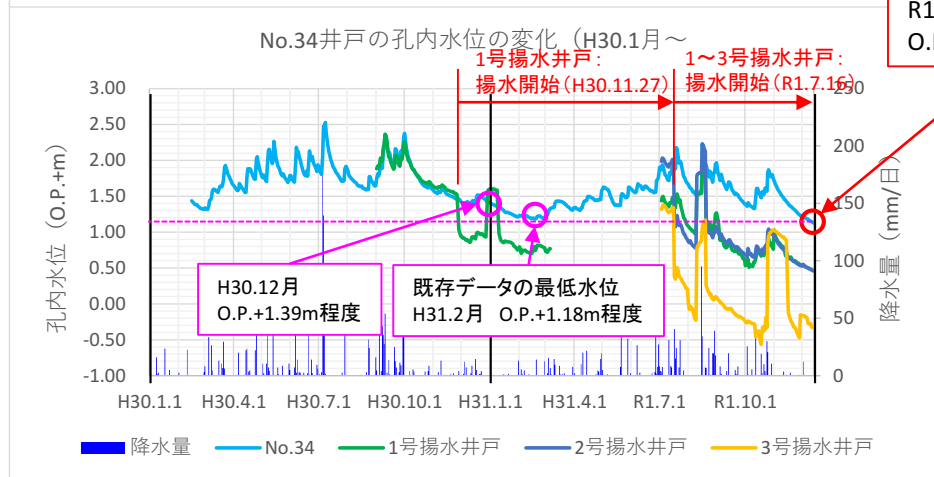
- ① 降水量は気象庁(豊中観測所)によると、
  - 平成31年の累積降水量は、過去5年間のうち最小である。
  - 対策開始後(R1.7.16以降)の月間降水量は、9月、11月が過去5年間の月間最低降水量を下回る。
- ② 当該地域の自然状態での地下水位はNo.34井戸(揚水の影響を受けない)の孔内水位から、
  - R1.7月以降、降雨の影響を受けながらも、低下傾向を示す。
  - R1.12月時点で、昨年同時期と比較して26cm程度低く、また、既存データの最低水位(H30.2以降)と同程度である。

R1.12月  
O.P.+1.13m程度

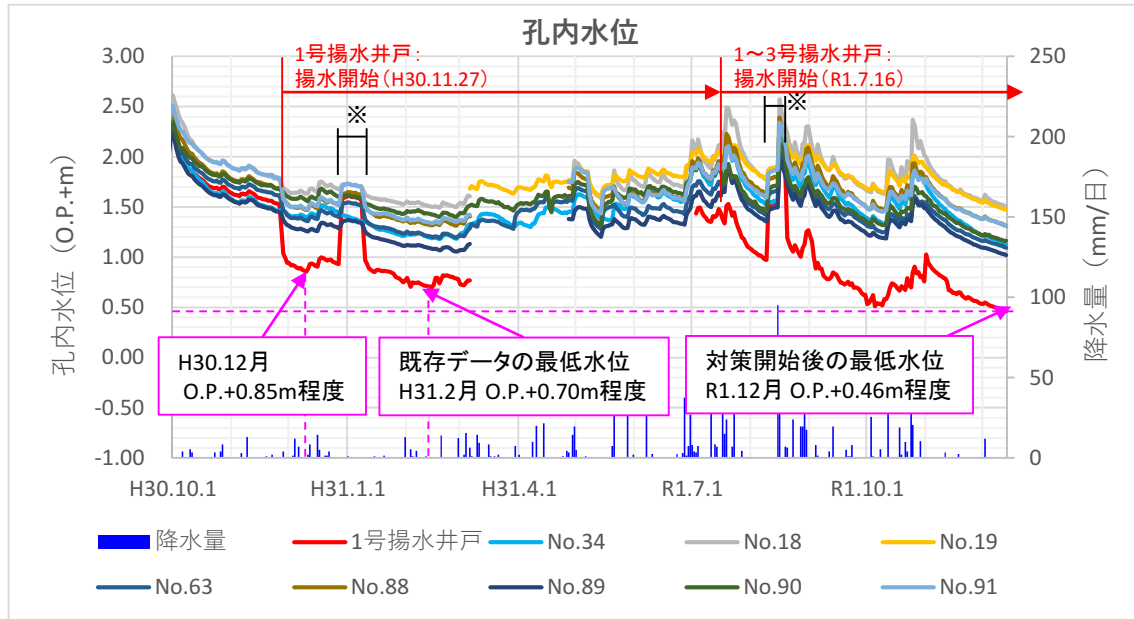
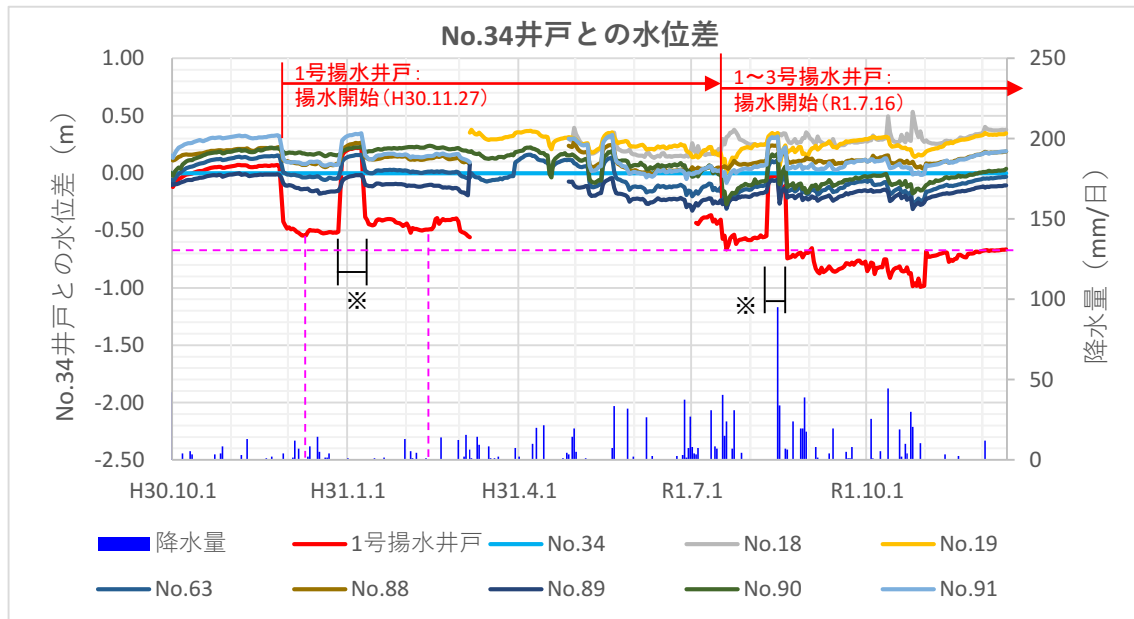
- ①1号揚水井戸および周辺観測井戸の孔内水位は、降雨の影響を受けながらも全体的に低下傾向である。
- ②平成31年は降雨が少ないことにより、地域全体の地下水位が低いが、揚水に影響を受けないNo.34井戸の水位傾向と比較して異常な水位低下は認められない。
- ③現時点で地盤沈下は認められないことから、揚水に問題はないと考える。

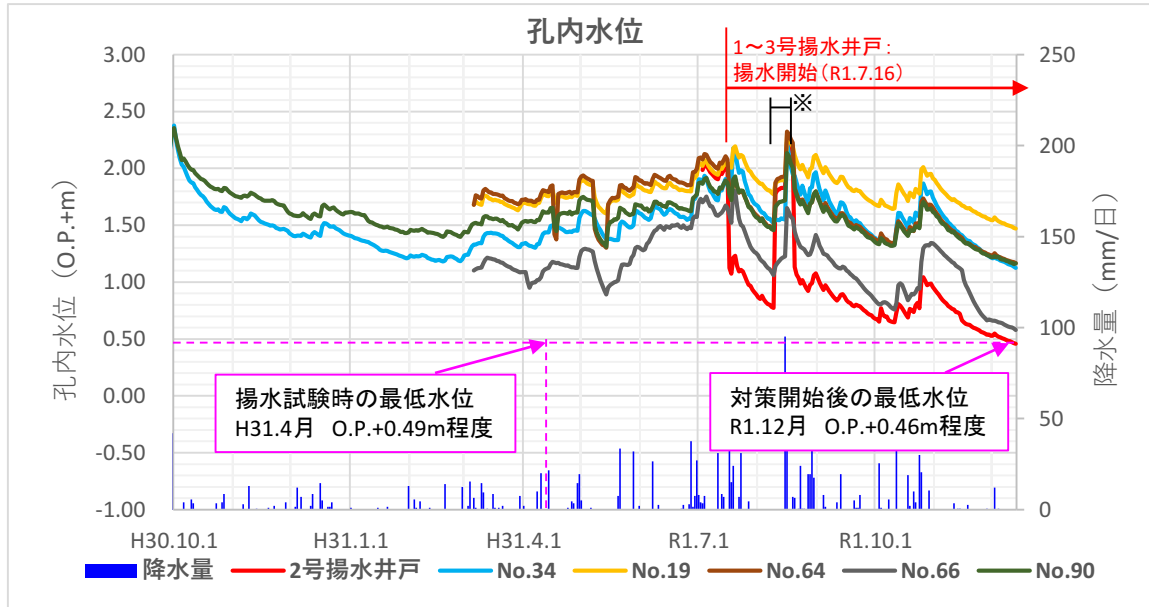
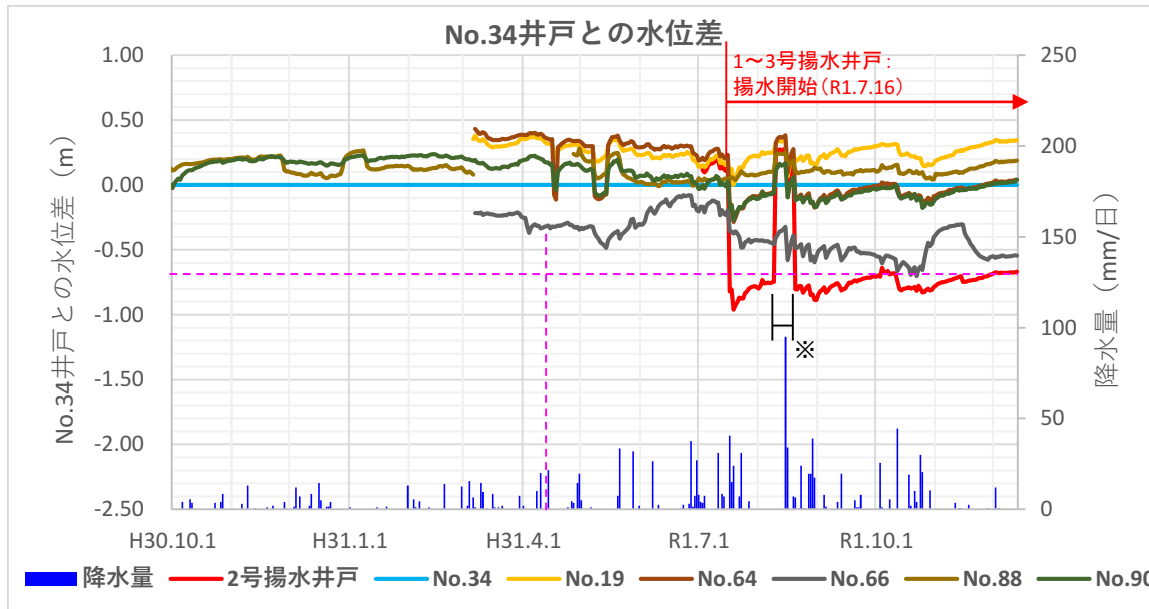
- ① 2号揚水井戸および周辺観測井戸の孔内水位は、降雨の影響を受けながらも全体的に低下傾向である。
- ② 平成31年は降雨が少ないことにより、地域全体の地下水位が低いが、揚水に影響を受けないNo.34井戸の水位傾向と比較して異常な水位低下は認められない。
- ③ 現時点で地盤沈下は認められないことから、揚水に問題はないと考える。

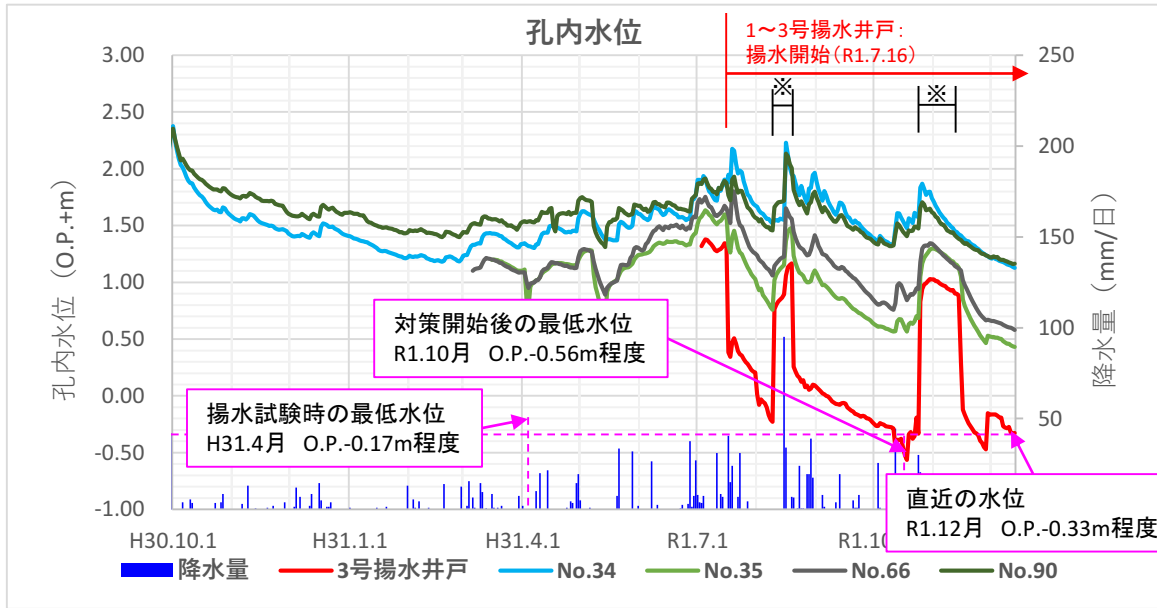
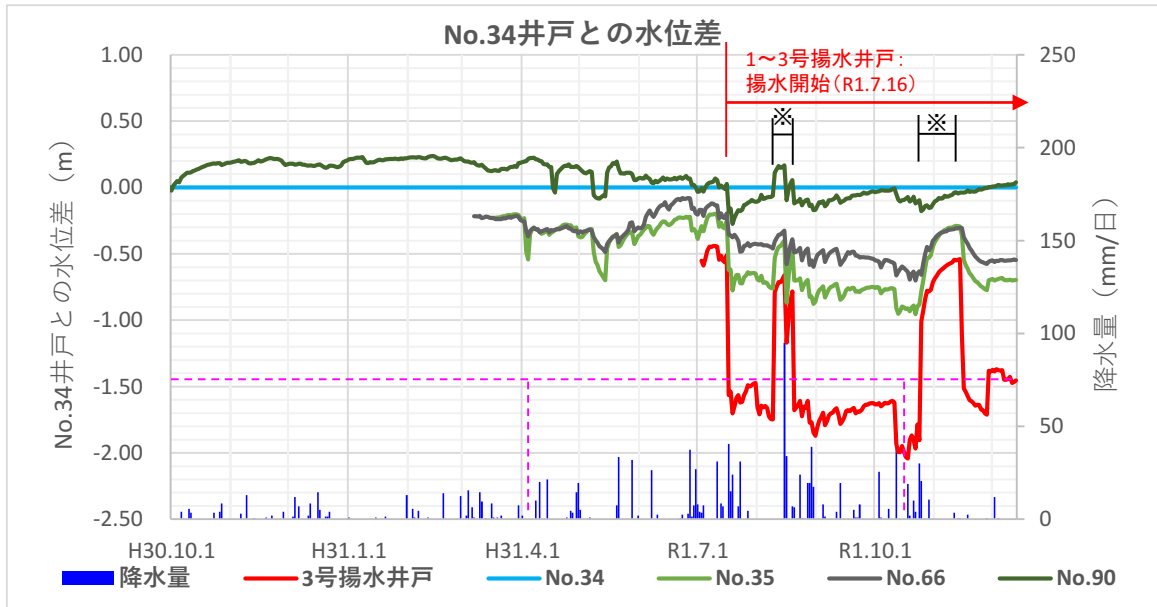
- ① 3号揚水井戸および周辺観測井戸の孔内水位は、降雨の影響を受けながらも全体的に低下傾向である。
- ② 平成31年は降雨が少ないことにより、地域全体の地下水位が低いが、揚水に影響を受けないNo.34井戸の水位傾向と比較して異常な水位低下は認められない。
- ③ 現時点で地盤沈下は認められないことから、揚水に問題はないと考える。

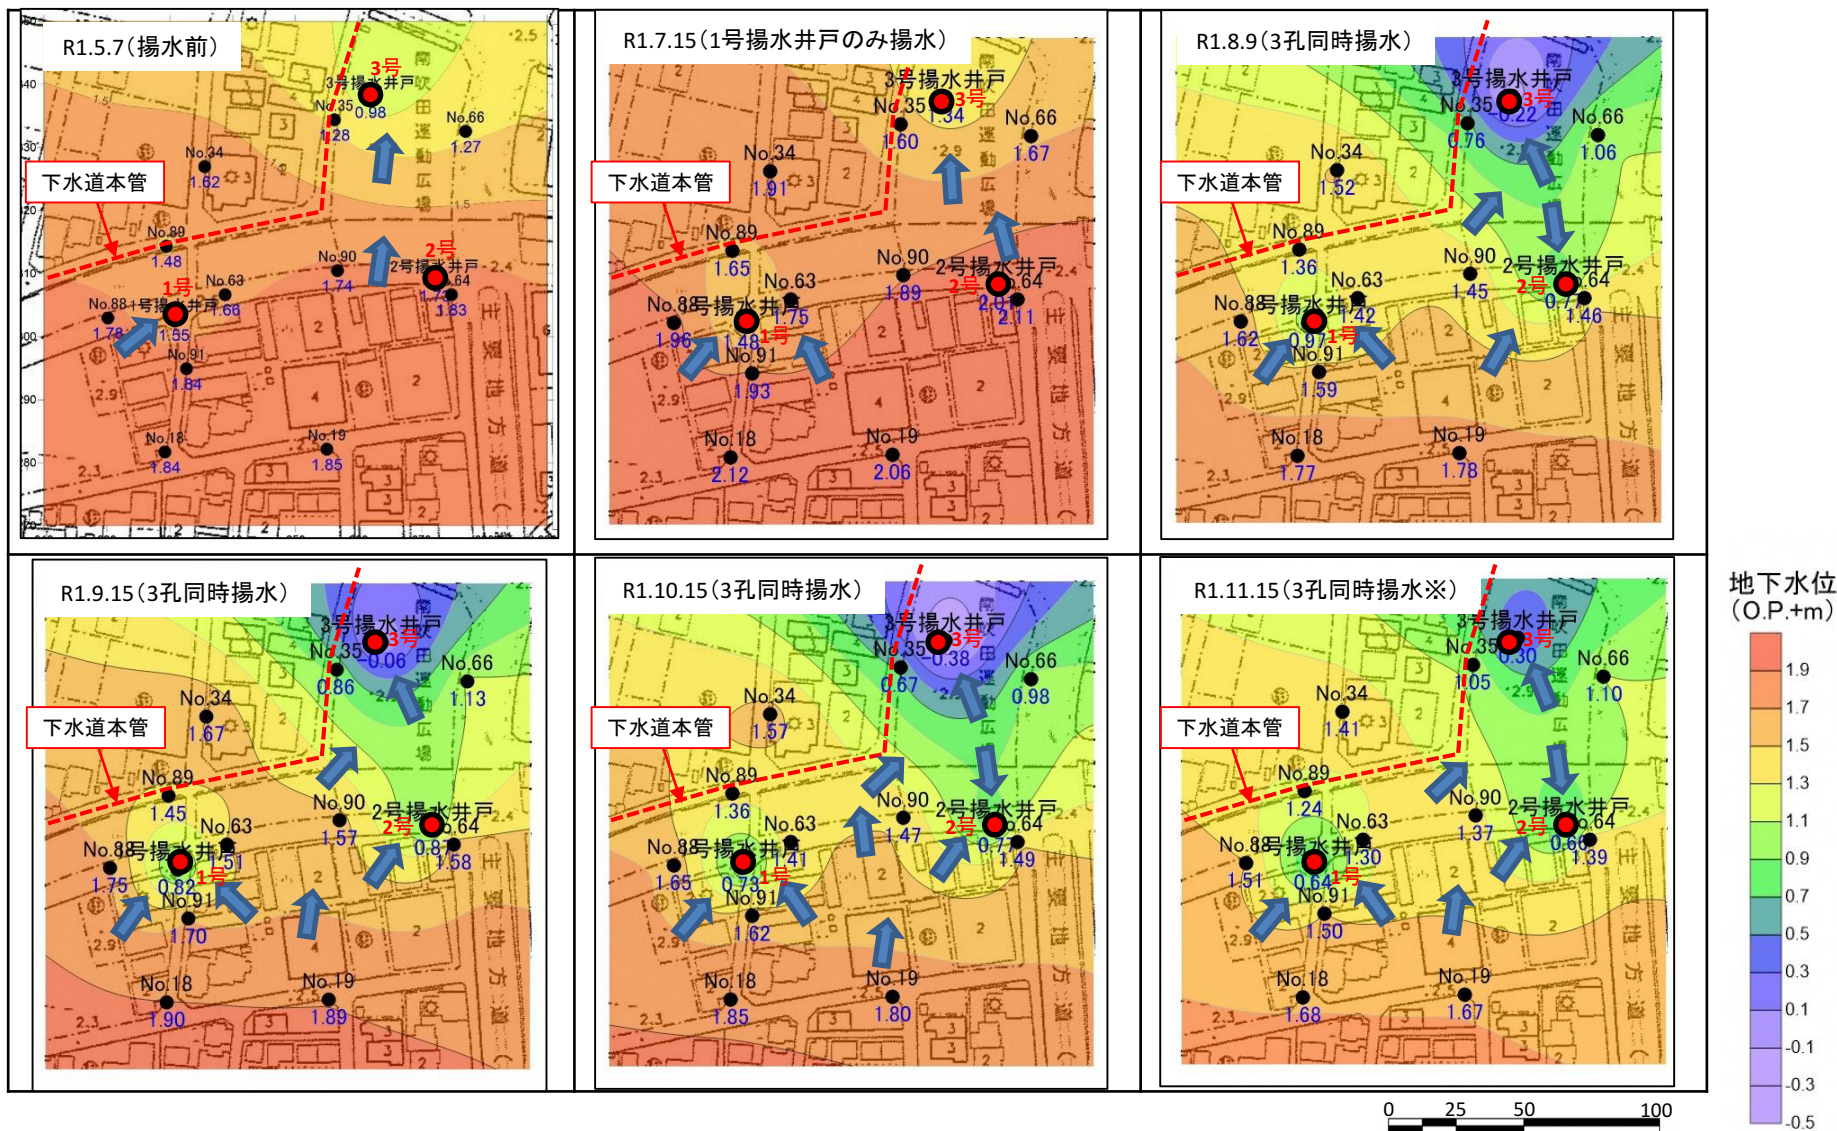
## 【揚水前(R1.5.7)】

3号揚水井戸の孔内水位は周辺井戸と比べて低く、当該地の地下水はおおむね南側から北側への流動を示す。

※ 3号揚水井戸について、10月24日～11月14日まで揚水を停止していた。

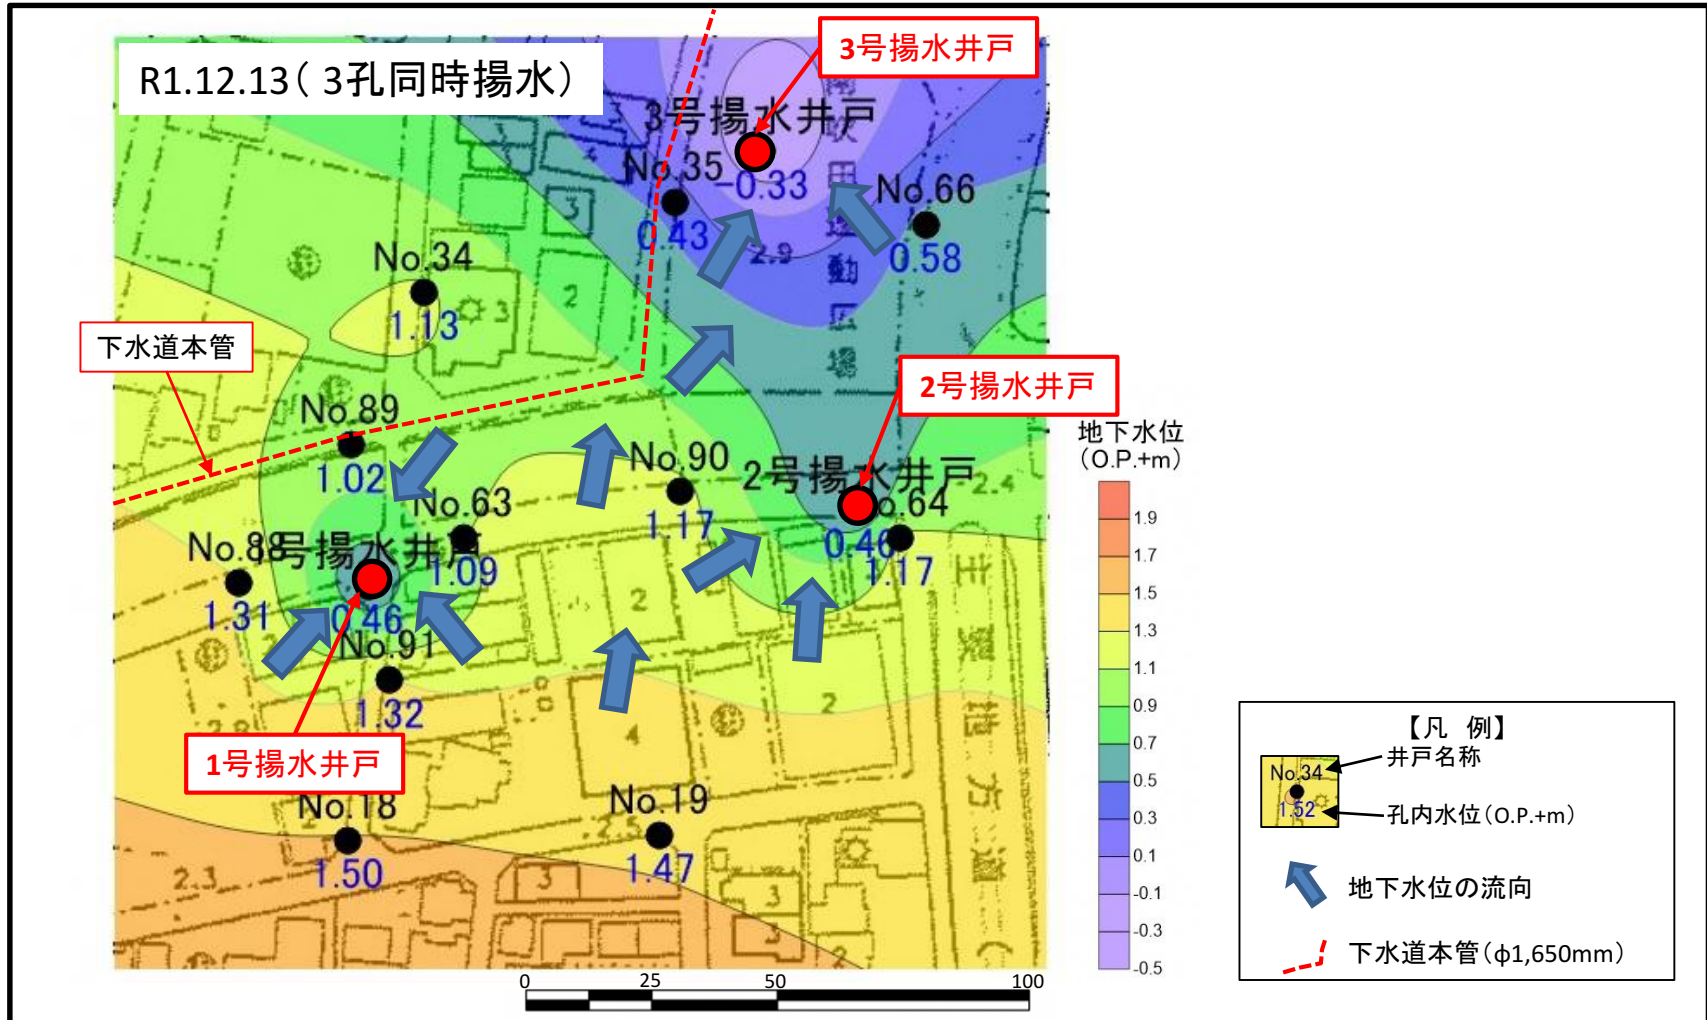
## 【揚水後(R1.7.15以降)】

- ① 揚水井戸を中心に地下水位が低下し、地下水流向は揚水井戸へと向かう。
  - ② R1.12.13時点の地下水位は、3号揚水井戸を除き、対策開始以降(R1.7.16以降)で最も低い。(スライド5で示したとおり、H31(R1)年は例年に比べて降水量が少なく、例年同時期に比べて当該地全体で水位が低いものと考えられる。)
- ⇒ 揚水井戸周辺では揚水による地下水位の低下に加え、降雨が少ないことによる地下水位の低下も生じている。

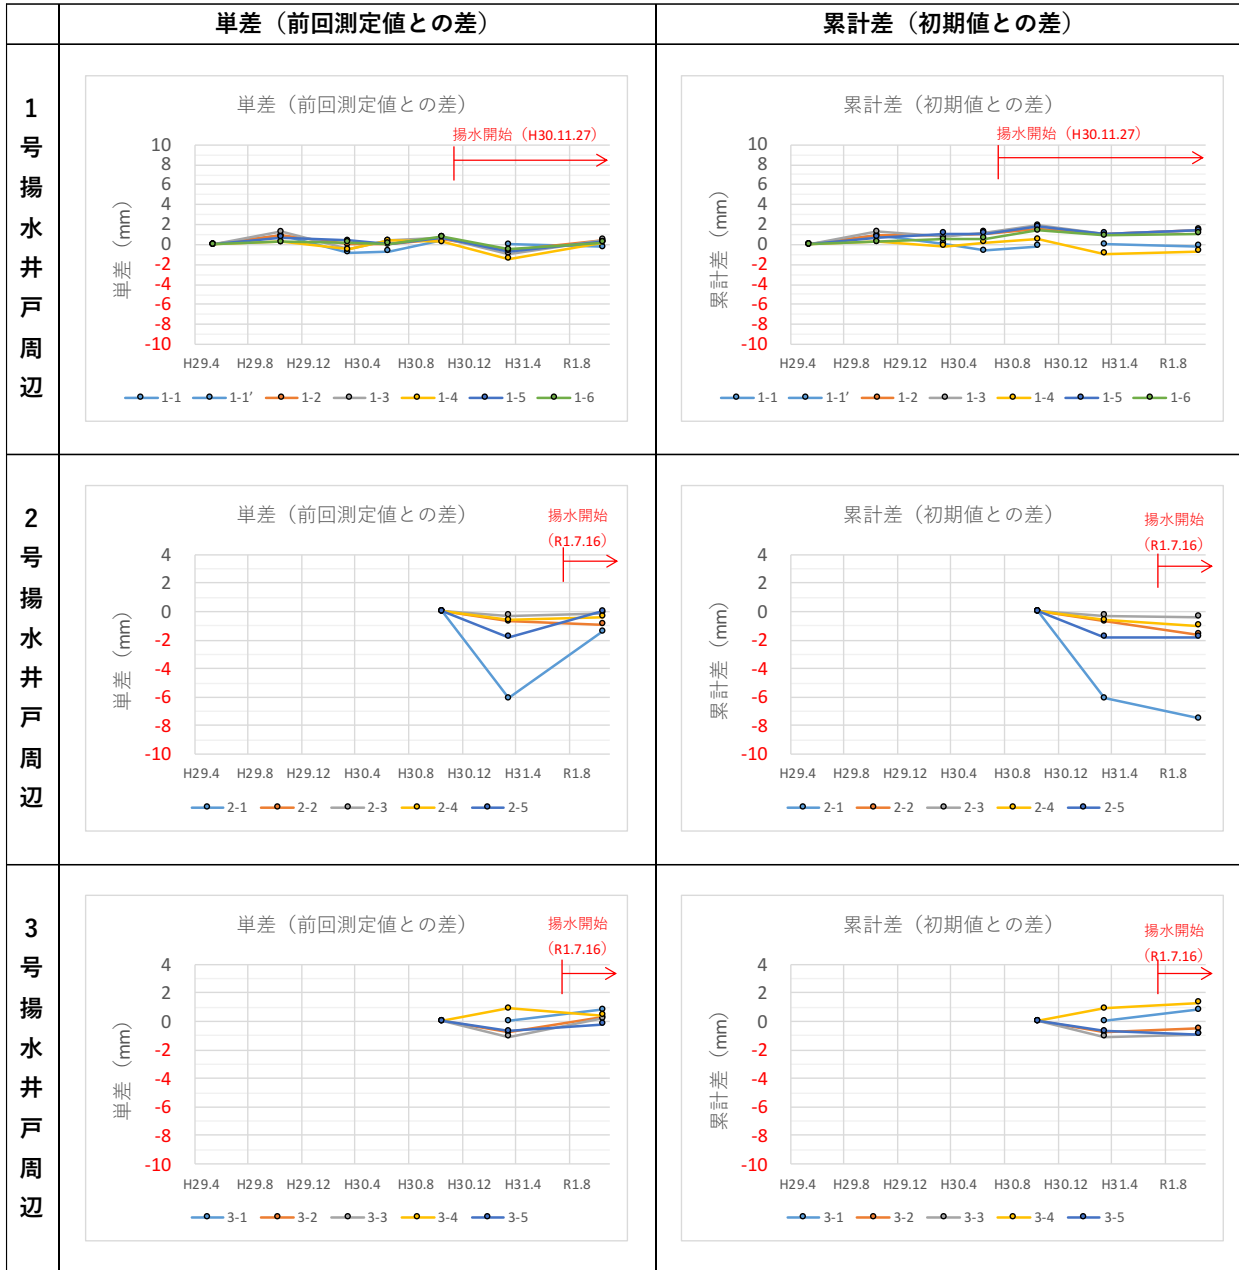
- 1号揚水井戸
  - ◆ 累計差(初期値との差異)は、-0.7~1.5mmである。
- 2号揚水井戸
  - ◆ 累計差は、-7.5~-0.4mmである。
  - ◆ 揚水開始前後(H31.3月とR1.10月)の差異は、-1.4~-0.9mmである。
- 3号揚水井戸
  - ◆ 累計差は、-0.9~1.3mmである。

揚水井戸周辺では、揚水による地盤沈下の傾向は認められない

※1号揚水井戸の測点1-1は、H31.3.6に破損のため、測点1-1'として近傍に再設置

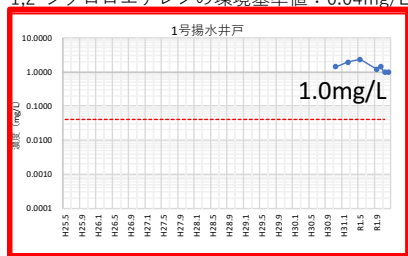
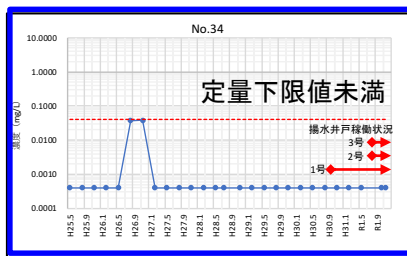
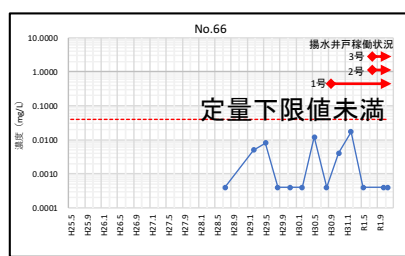
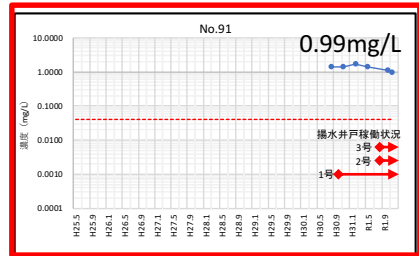
① 1号揚水井戸、No.91井戸を中心に濃度が高い(No.91の濃度0.99mg/L 環境基準の25倍) (図中   )

② 1号と2号揚水井戸の間に位置するNo.90の濃度がやや上昇 (図中   )

③ No.34井戸はおおむね環境基準を満足(図中   )

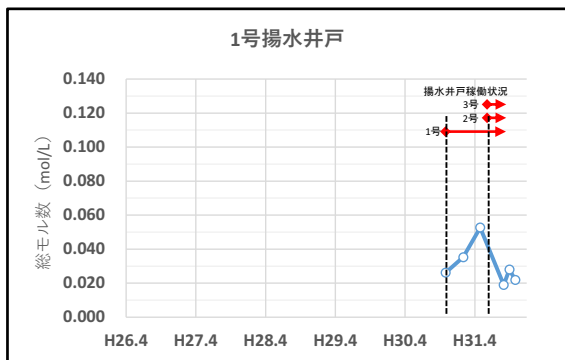
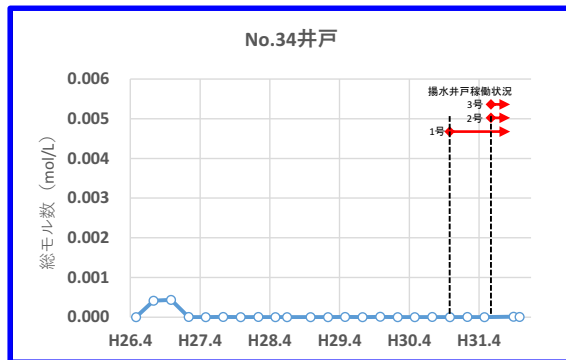
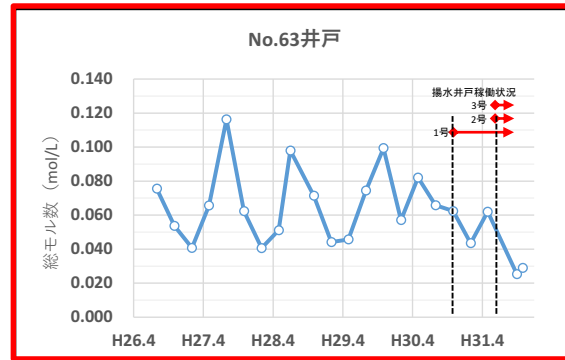
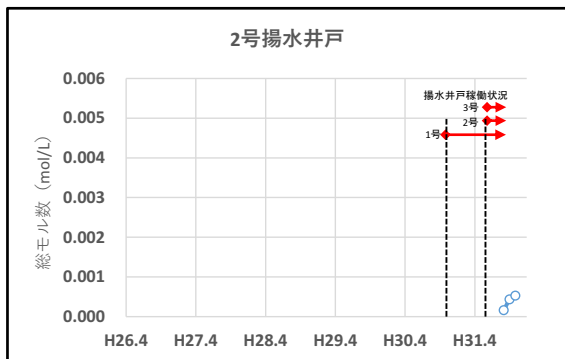
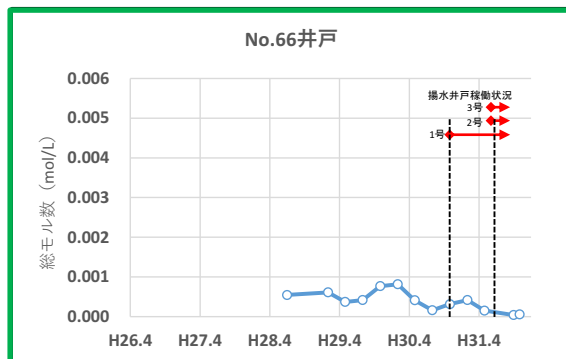
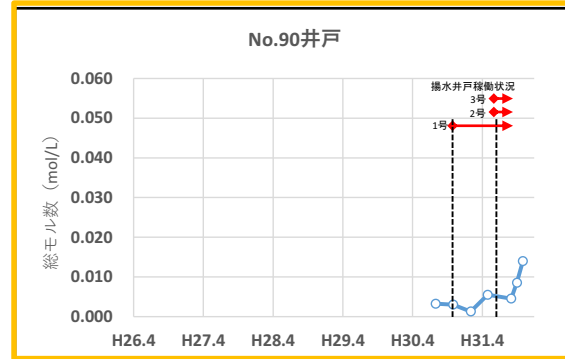
- ① 1号揚水井戸近傍の高濃度の汚染が存在するNo.63井戸は揚水開始後やや低下(図中   )
- ② 1号と2号揚水井戸の間に位置するNo.90井戸はやや上昇(図中   )
- ③ 3号揚水井戸周辺のNo.66、No.69井戸は低下傾向(図中   )
- ④ 揚水による影響を受けないNo.34井戸は低い値を維持(図中   )

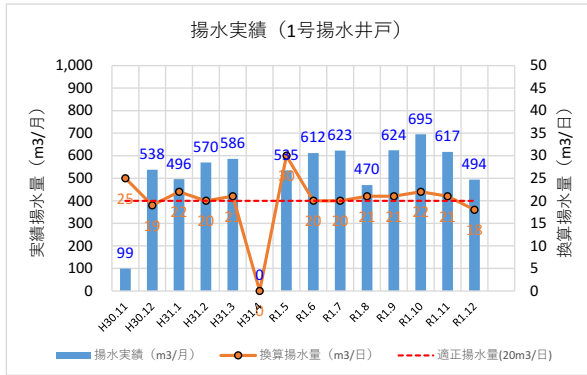
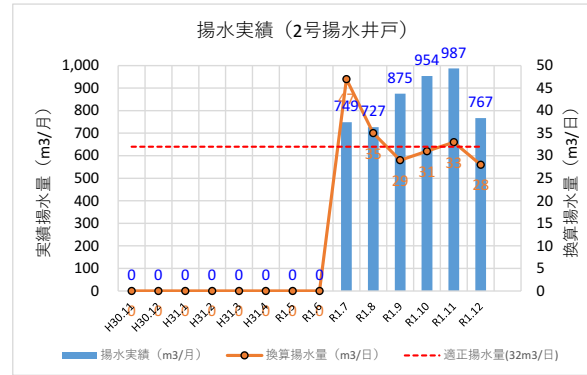
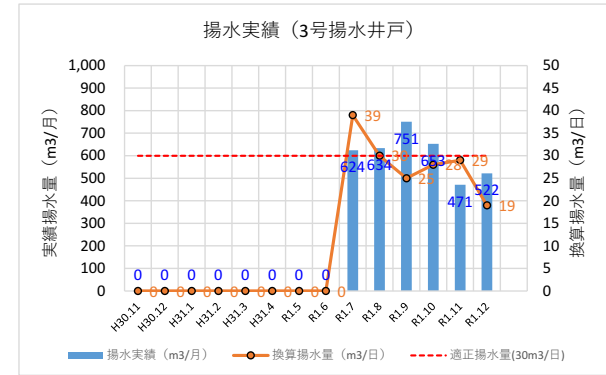
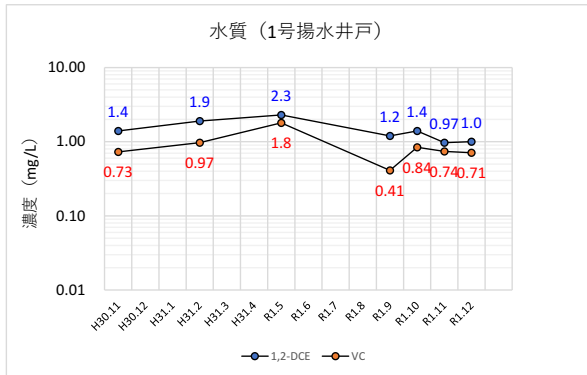
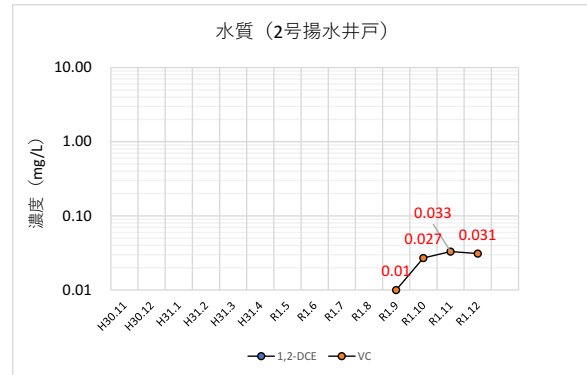
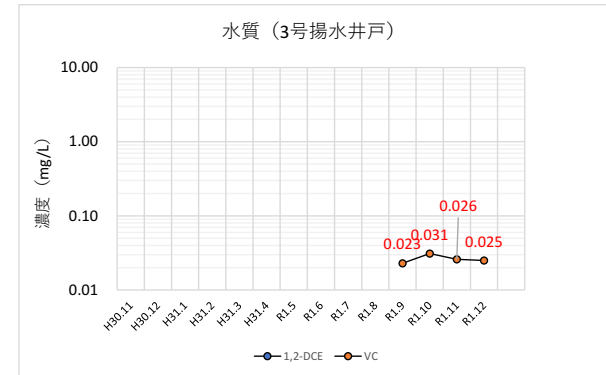
- ① 揚水量はおおむね適正揚水量で管理できている。
- ② H30.11月からR1.12月までの、揚水による全体の汚濁物回収量は、1,2-ジクロロエチレンは11kg程度、クロロエチレンは7kg程度である。
