資料2

南吹田地域の地下水汚染の状況について

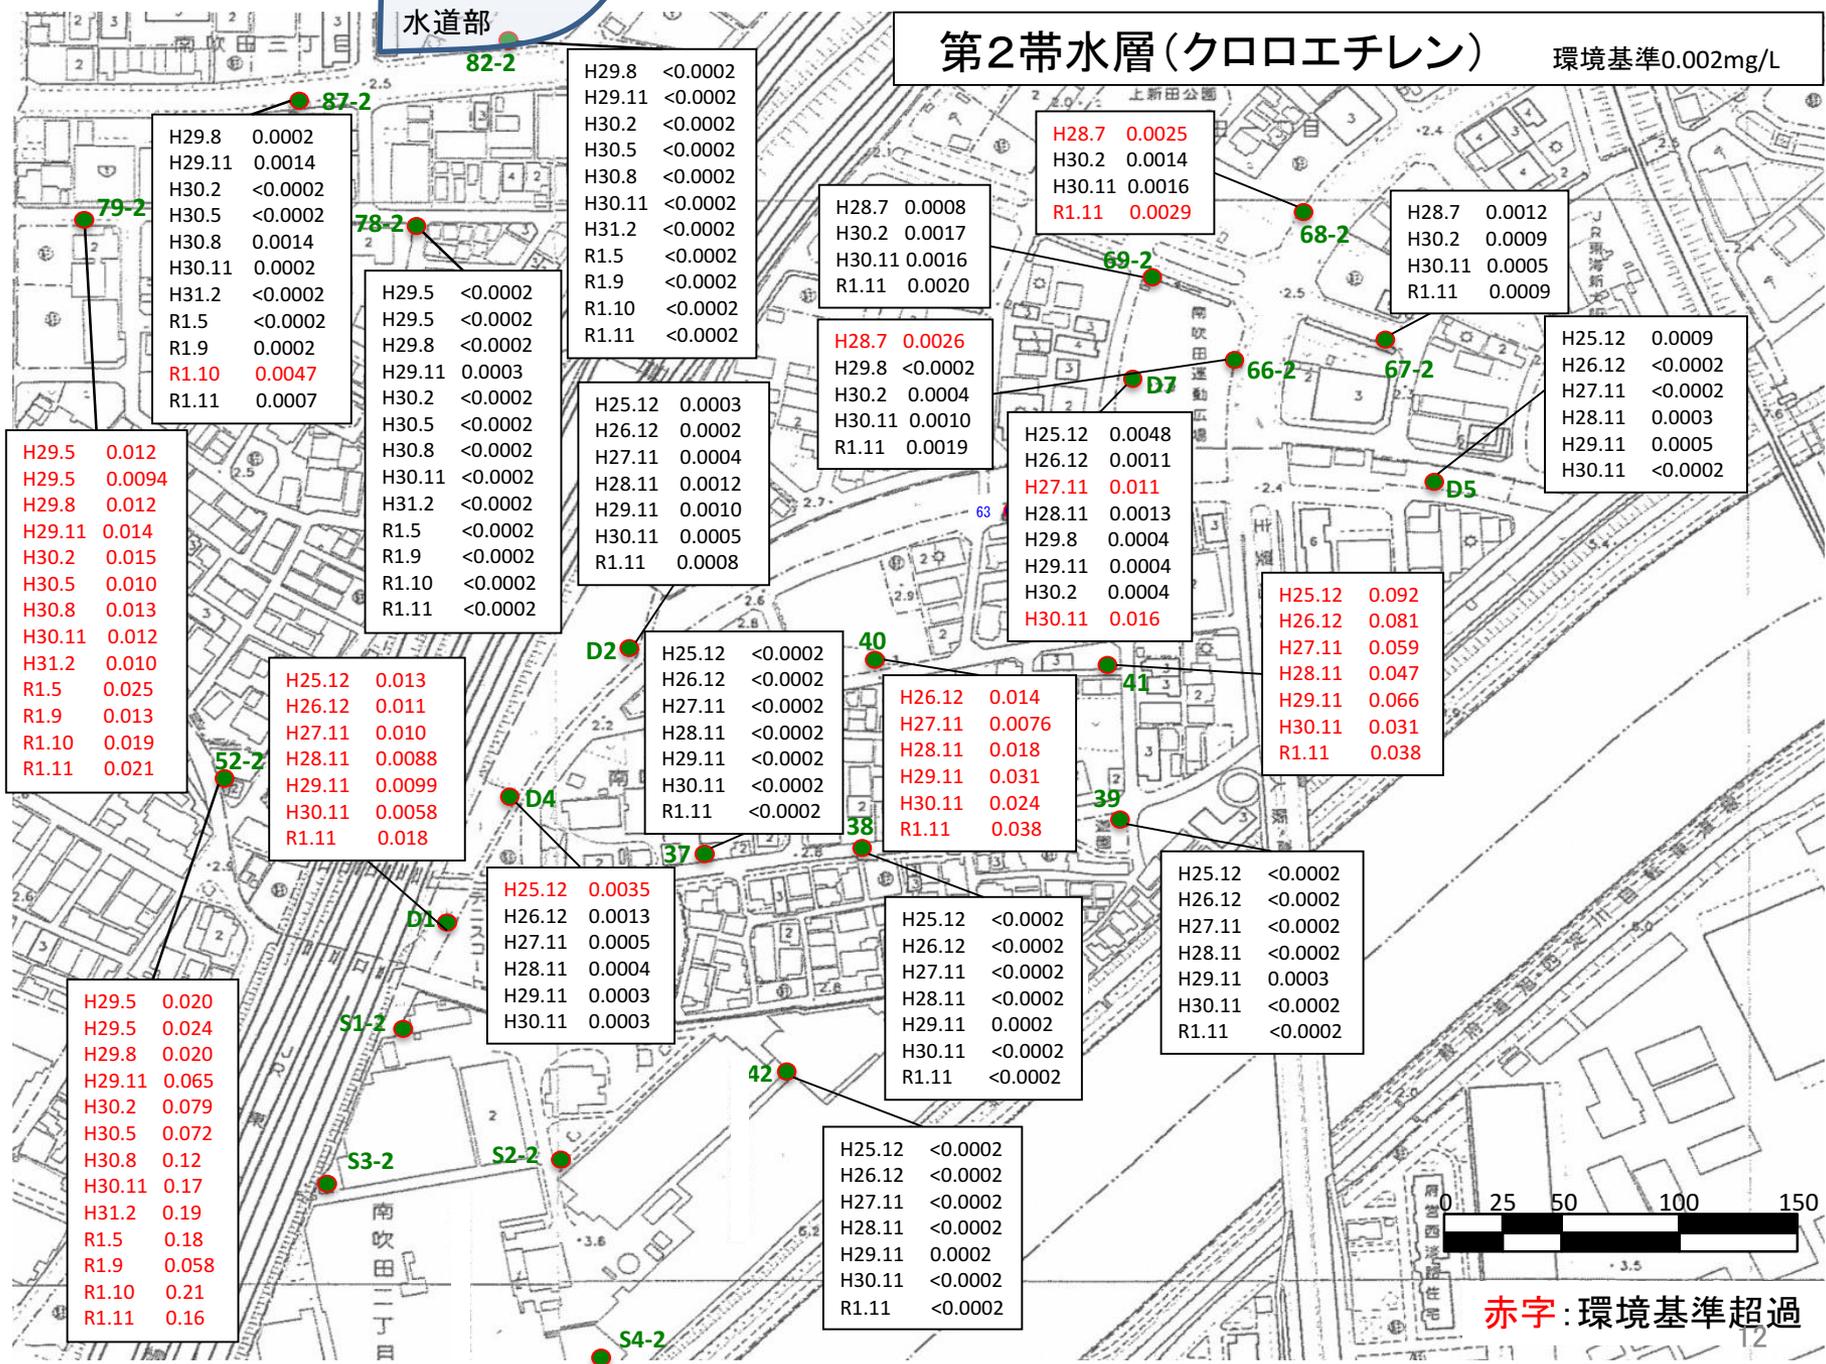
第2帯水層(クロロエチレン)

環境基準0.002mg/L

赤字:環境基準超過

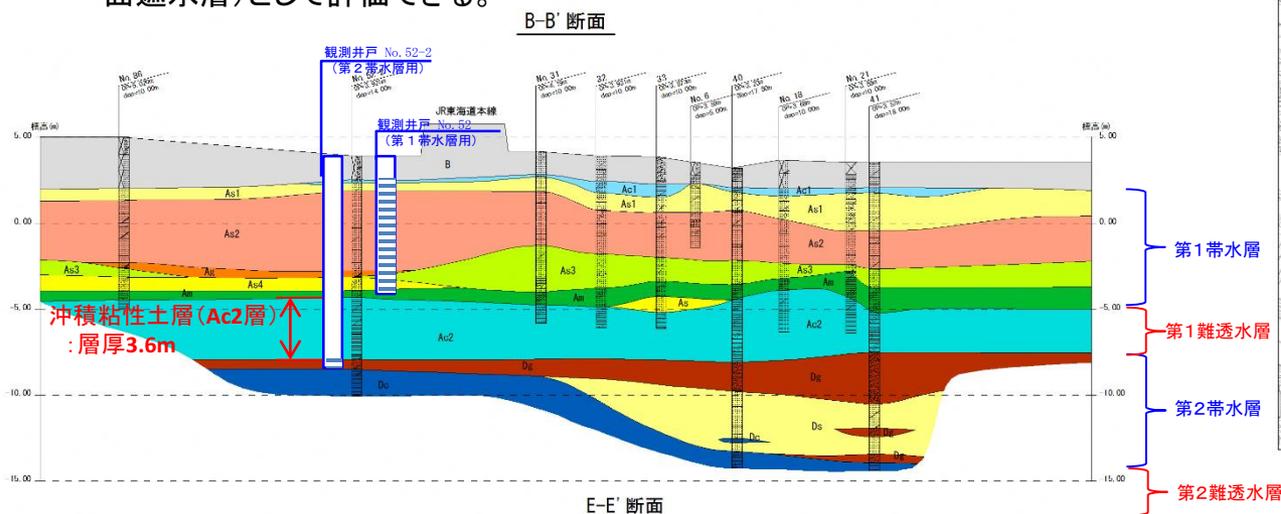
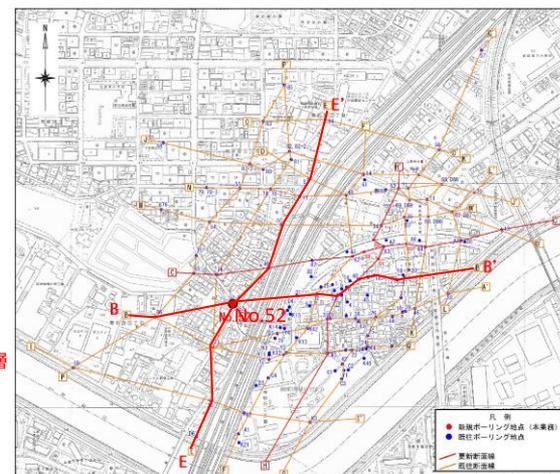
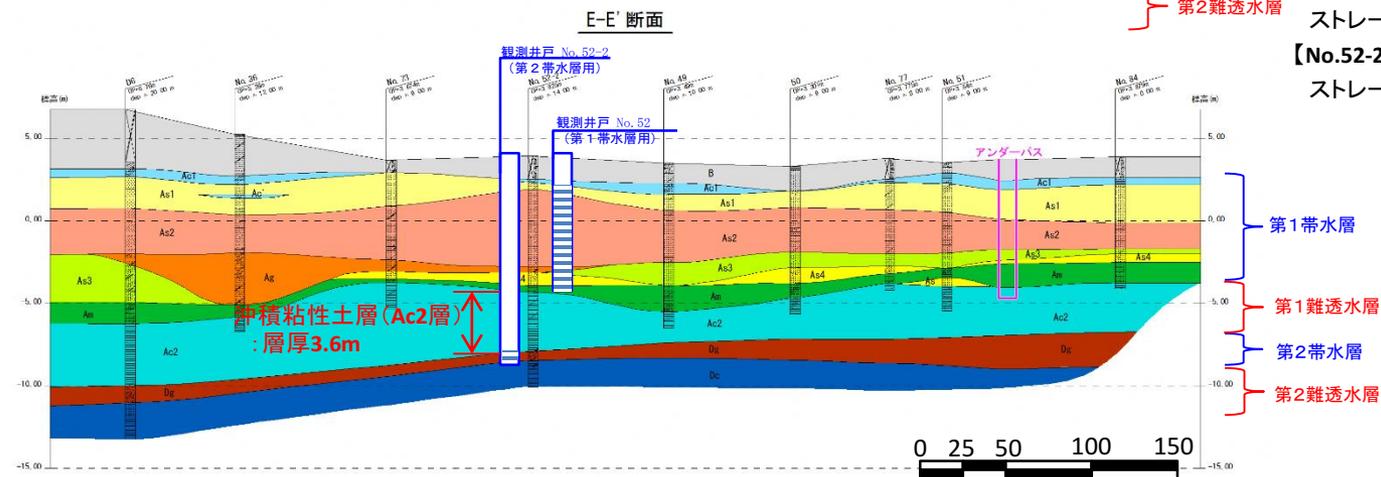
No.52地点の地下水汚染について(1)

- ① No.52地点付近の第1帯水層と第2帯水層の間には、層厚が3.6mと比較的厚く、側方への連続性が高い粘土層(Ac2層:沖積第2粘性土層)が分布している(本層は、南吹田地域における全ての既往ボーリング調査で、地層の切れ目が確認されていない)。
- ② この地層は、透水性が低く、地層の連続性も高いことから、第1帯水層と第2帯水層を水理的に隔てる難透水層(第1帯水層の底面遮水層)として評価できる。

【No.52井戸(第1帯水層用)】
ストレーナ深度: GL.-2.00~10.00m (H20年7月設置)

【No.52-2井戸(第2帯水層用)】
ストレーナ深度: GL.-11.60~12.60m (H29年4月設置)

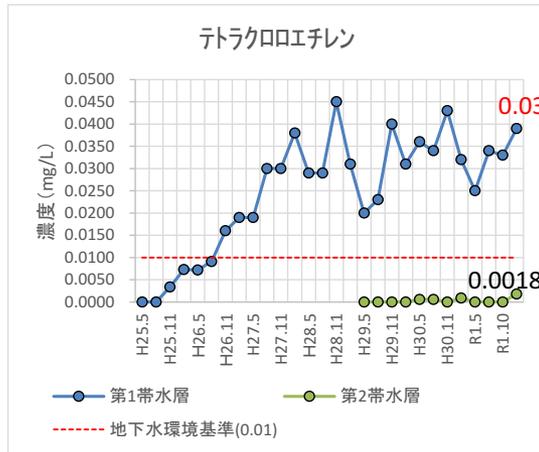
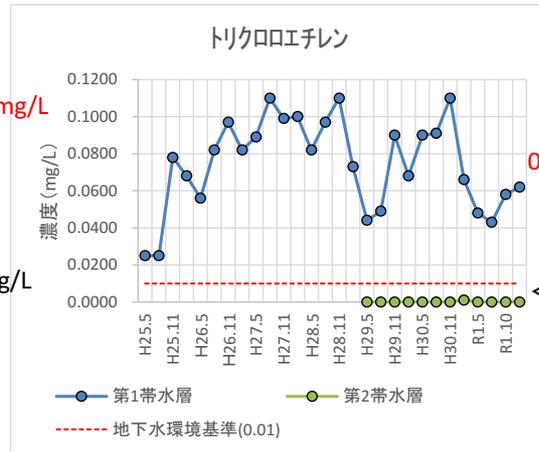
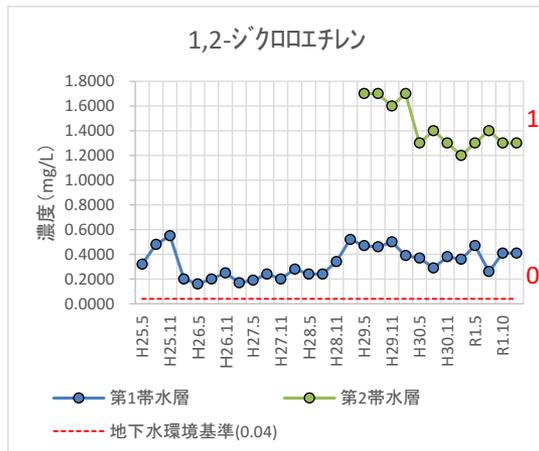
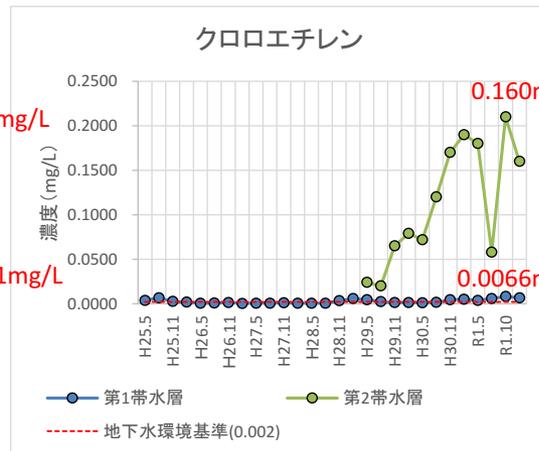
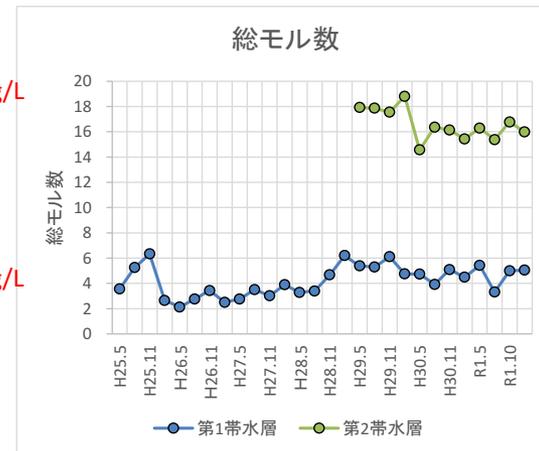
No.52地点の地下水汚染について(2)

No.52地点の第1帯水層と第2帯水層の地下水汚染は、全く異なる汚染状況を示している。

項目	環境基準	第1帯水層	第2帯水層
テトラクロロエチレン	0.01mg/L	0.039mg/L(約4倍)	0.0018mg/L
トリクロロエチレン	0.01mg/L	0.062mg/L(約6倍)	<0.001mg/L
1,2-ジクロロエチレン	0.04mg/L	0.41mg/L(約10倍)	1.3mg/L(約33倍)
クロロエチレン	0.002mg/L	0.0066mg/L(約3倍)	0.160mg/L(約80倍)

※ 表中および図中の濃度は、R1.11月時点

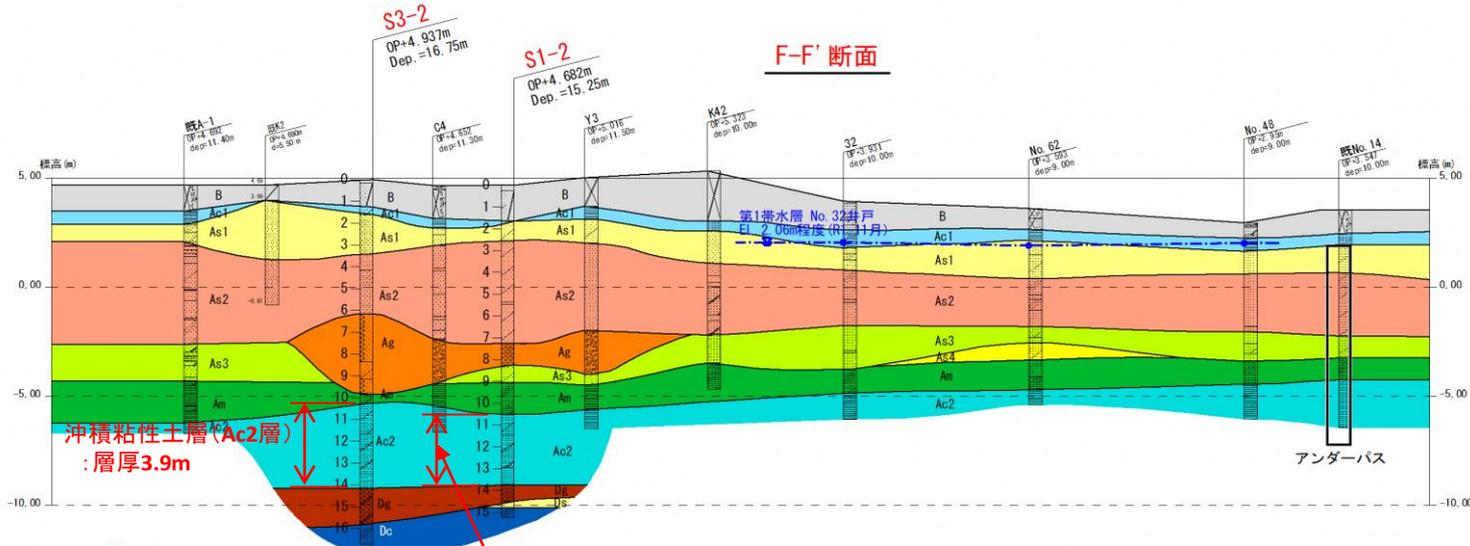
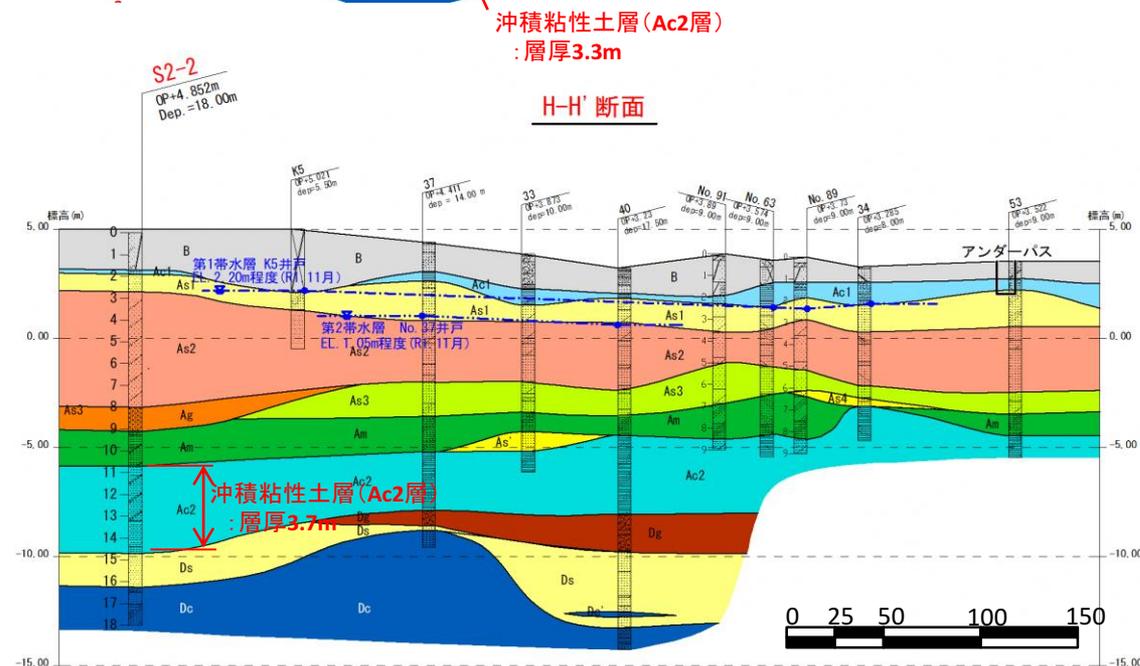
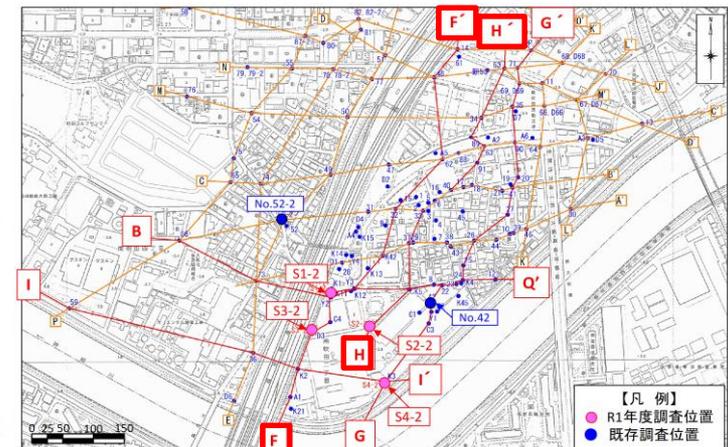
想定地質断面図(1)

- ① 沖積礫質土層(Ag)が、沖積砂質土層(As3層)や沖積シルト質土層(Am)を掘り込む形で分布する(旧河道堆積物)。
- ② 第1帯水層と第2帯水層の間に位置する難透水層である沖積第2粘性土層(Ac2)の層厚は3.3~3.9m程度である。
