# JR東海道本線西側の調査結果について

# 調査の目的・内容

南吹田地域のJR東海道本線西側(以下「西側」という。)における第2帯水層の地下水汚染について今後の対応を検討するため、第2帯水層の地下水流動状況等を把握

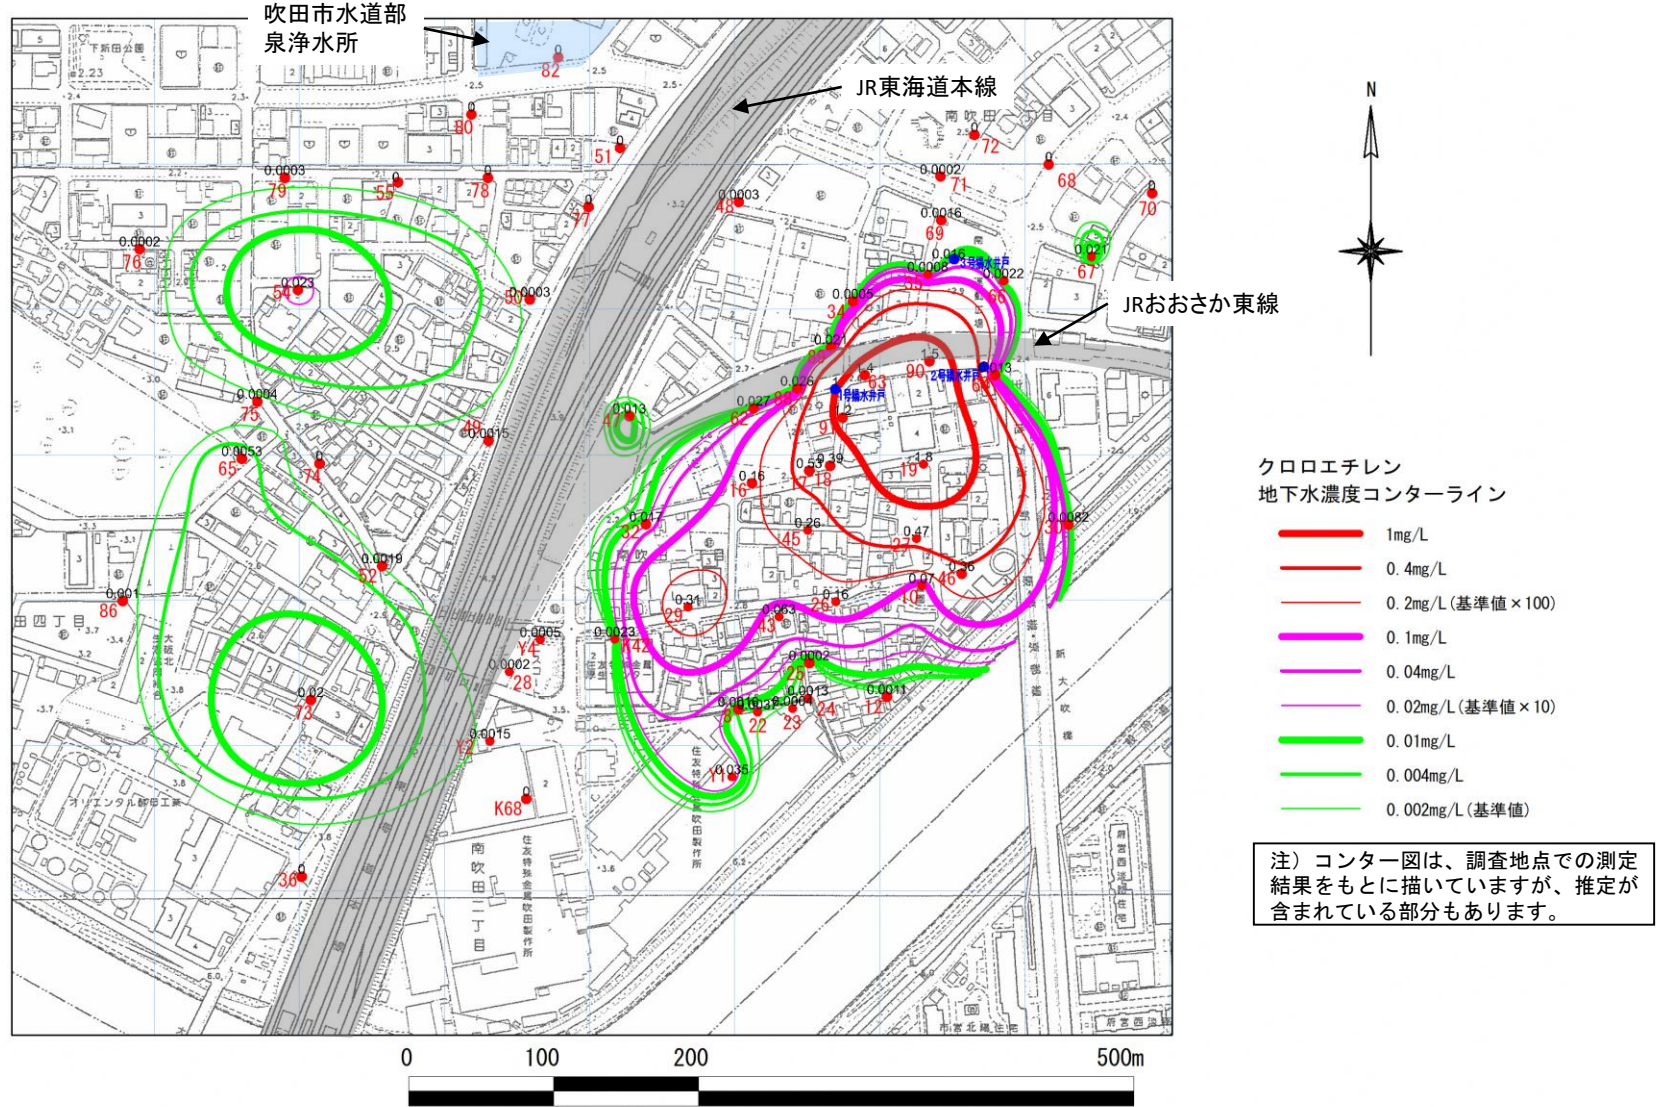
クロロエチレンによる地下水汚染分布図 (R2年5月現在)

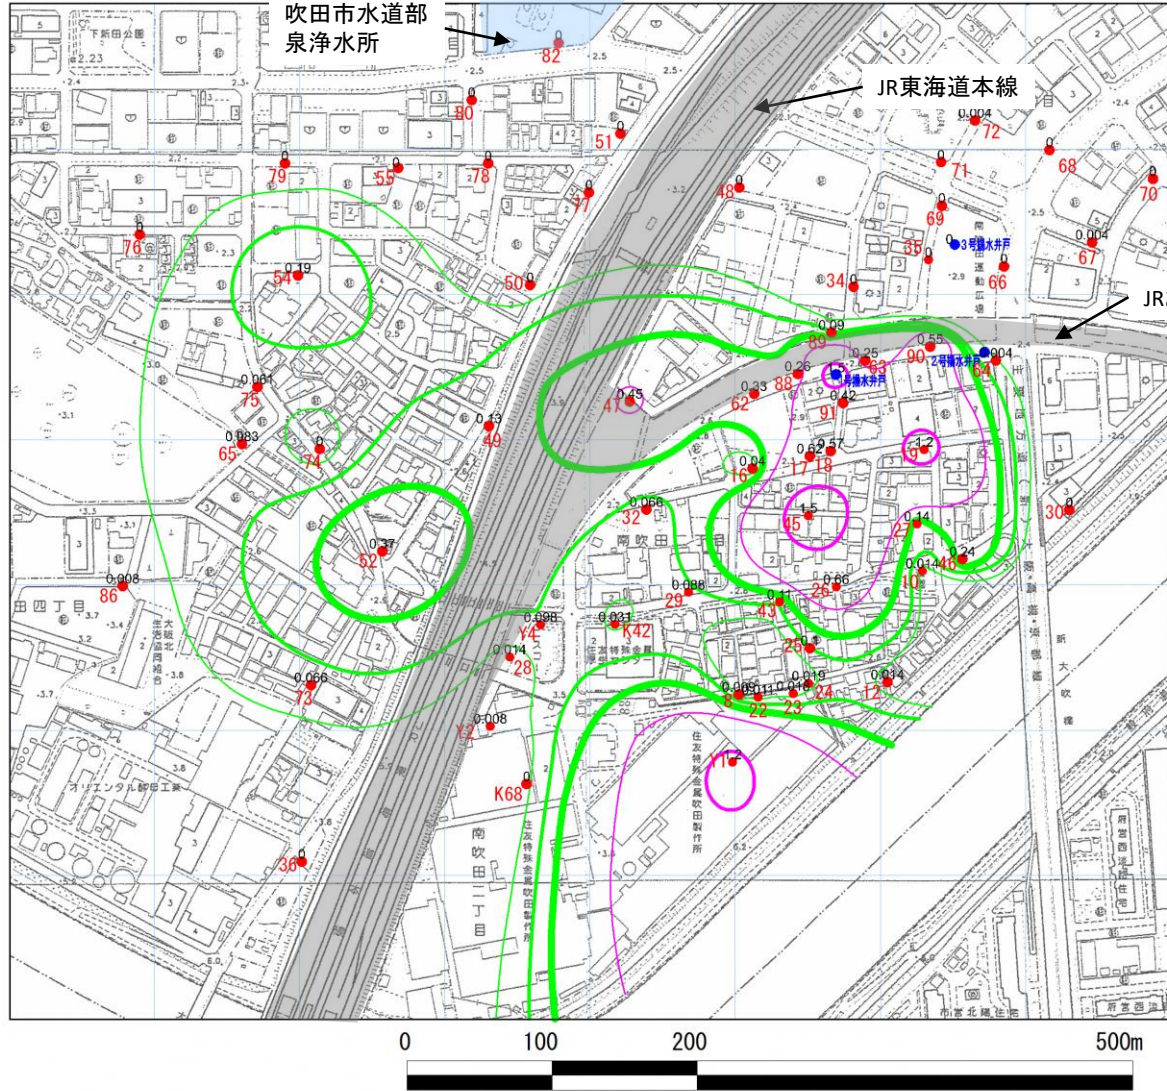
1,2-ジクロロエチレンによる地下水汚染分布図 (R2年5月現在)

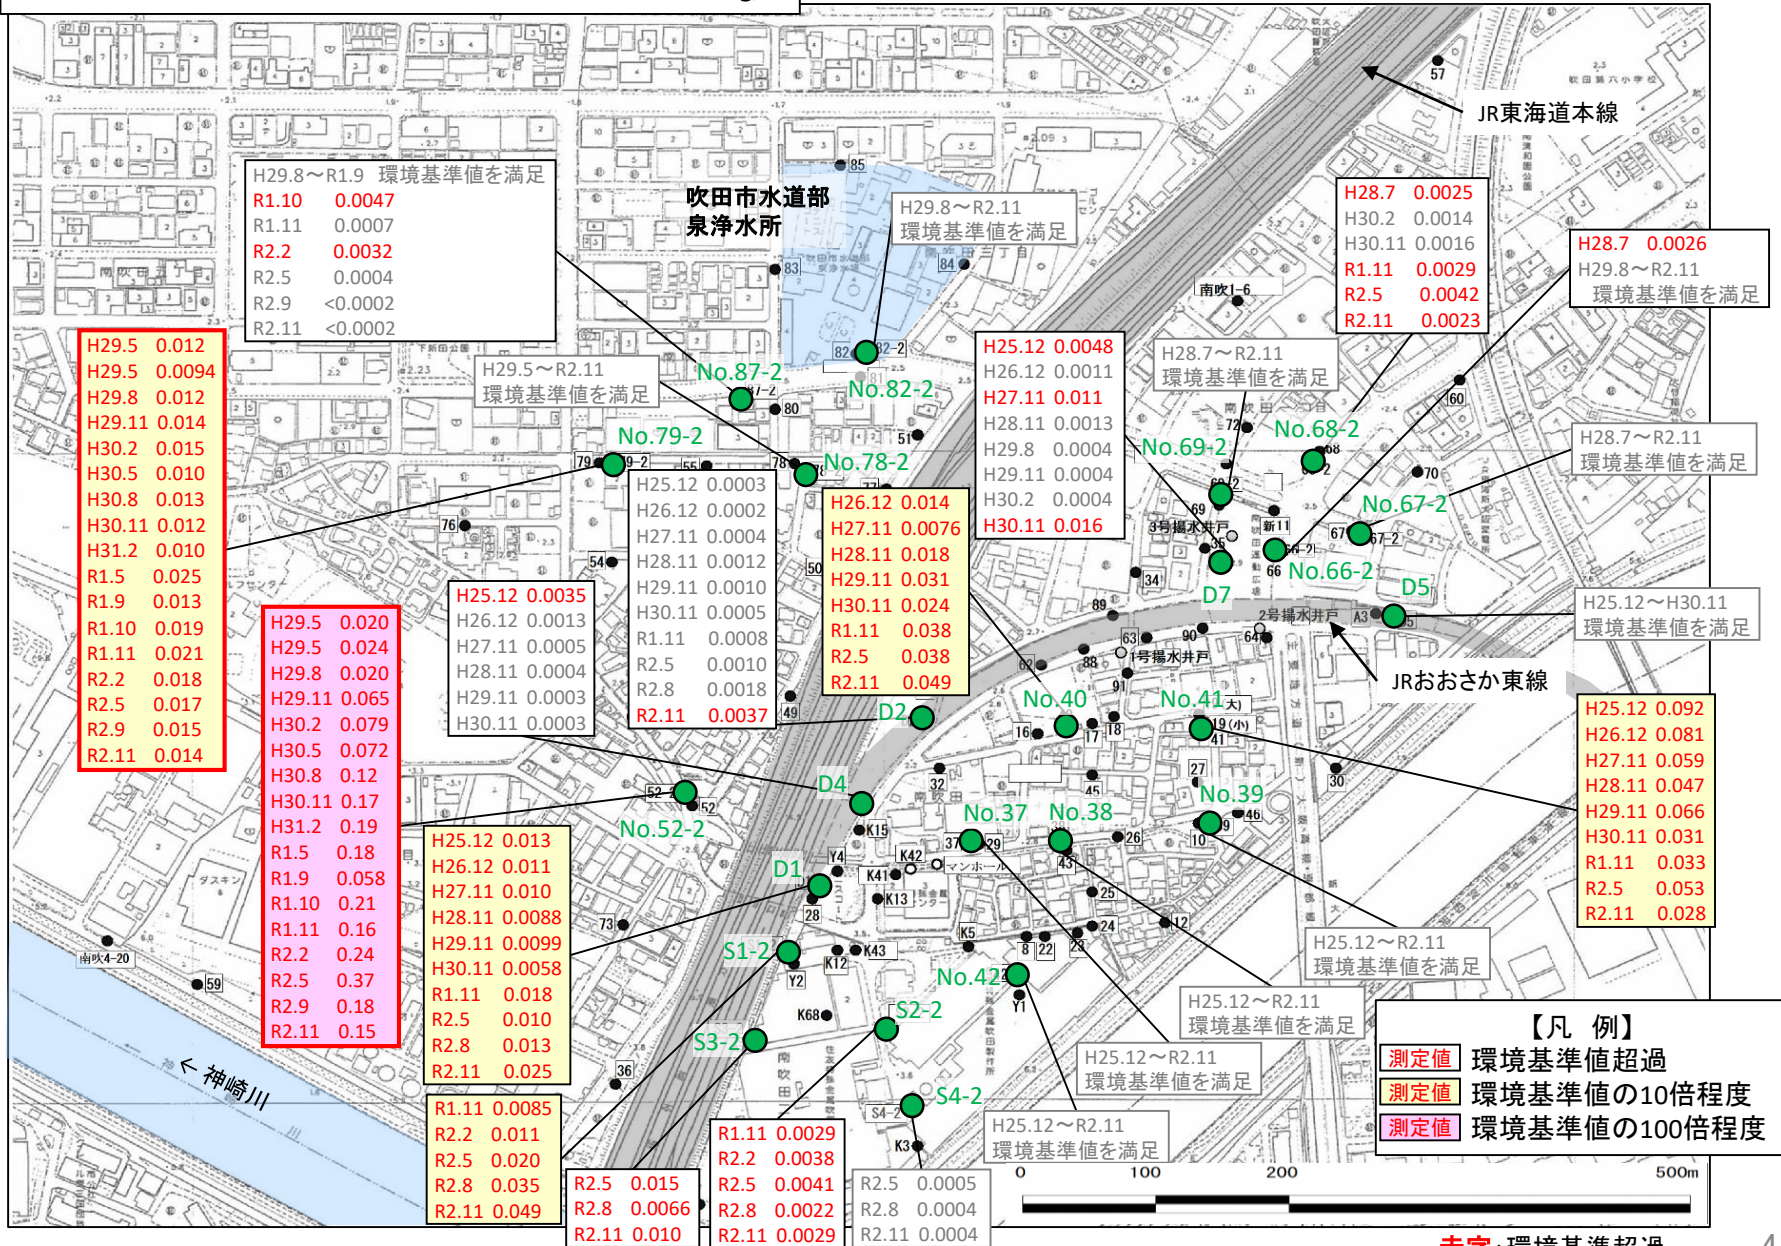
# 南吹田地域の第2帯水層の地下水汚染状況 (1)

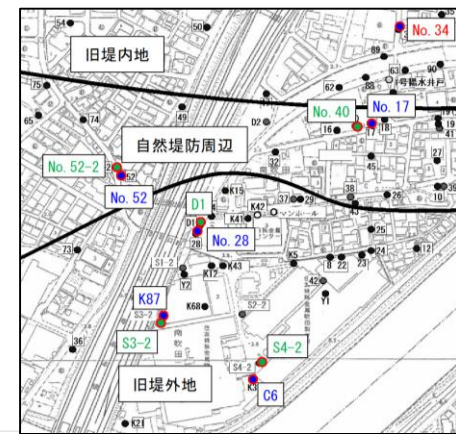
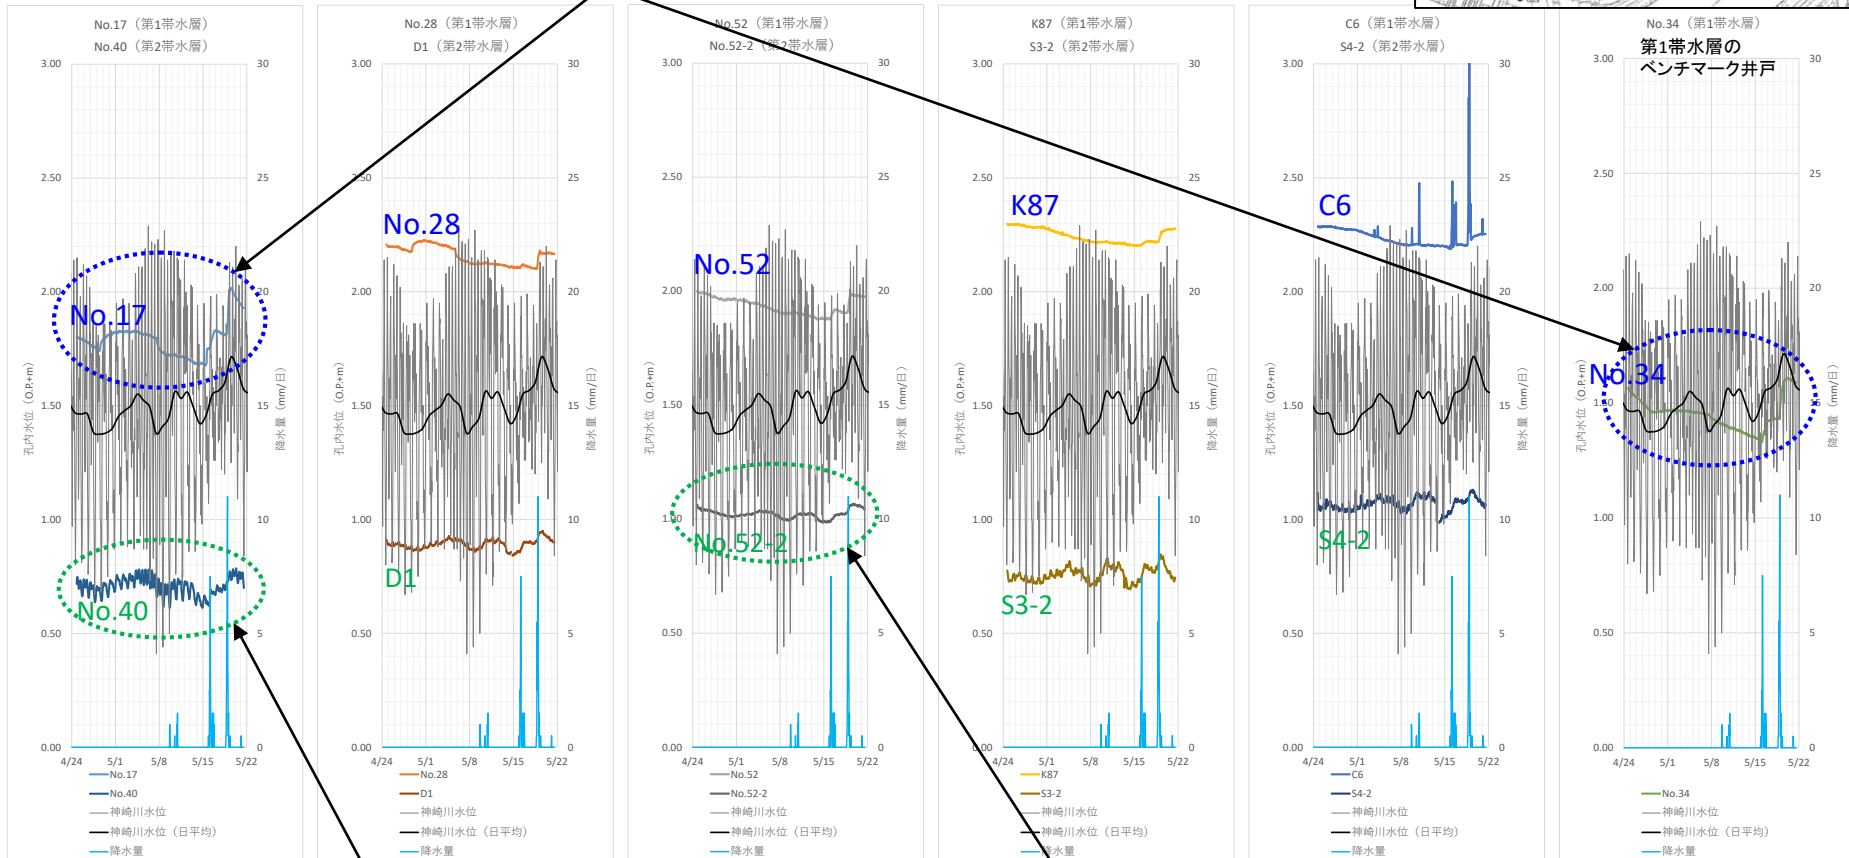
- 第1帯水層と第2帯水層の地下水位の分布深度、変動状況は異なる
- 調査井戸周辺では、**第1帯水層から第2帯水層への地下水の落ち込みはない**、と考えられる (第1帯水層と第2帯水層の間の難透水層(沖積第2粘性土層:Ac2層)の欠如や、第2帯水層の観測井戸の管壁周りの遮水不足等はない)

他の第1帯水層の井戸に比べ、降雨後の水位変動が大きい  
 ⇒ 北側の井戸(旧堤内地付近)は降雨による影響を受けやすい可能性あり(既往調査でも報告されている)

他の第2帯水層の井戸と比べ、微細な水位の変動が顕著  
 ⇒ 河川水位の圧力伝播の影響を受けやすい  
 (旧河道の滞筋である可能性あり)

他の第2帯水層の井戸と比べ、微細な水位の変動が小さい  
 ⇒ 河川水位の圧力伝播の影響を受けにくい

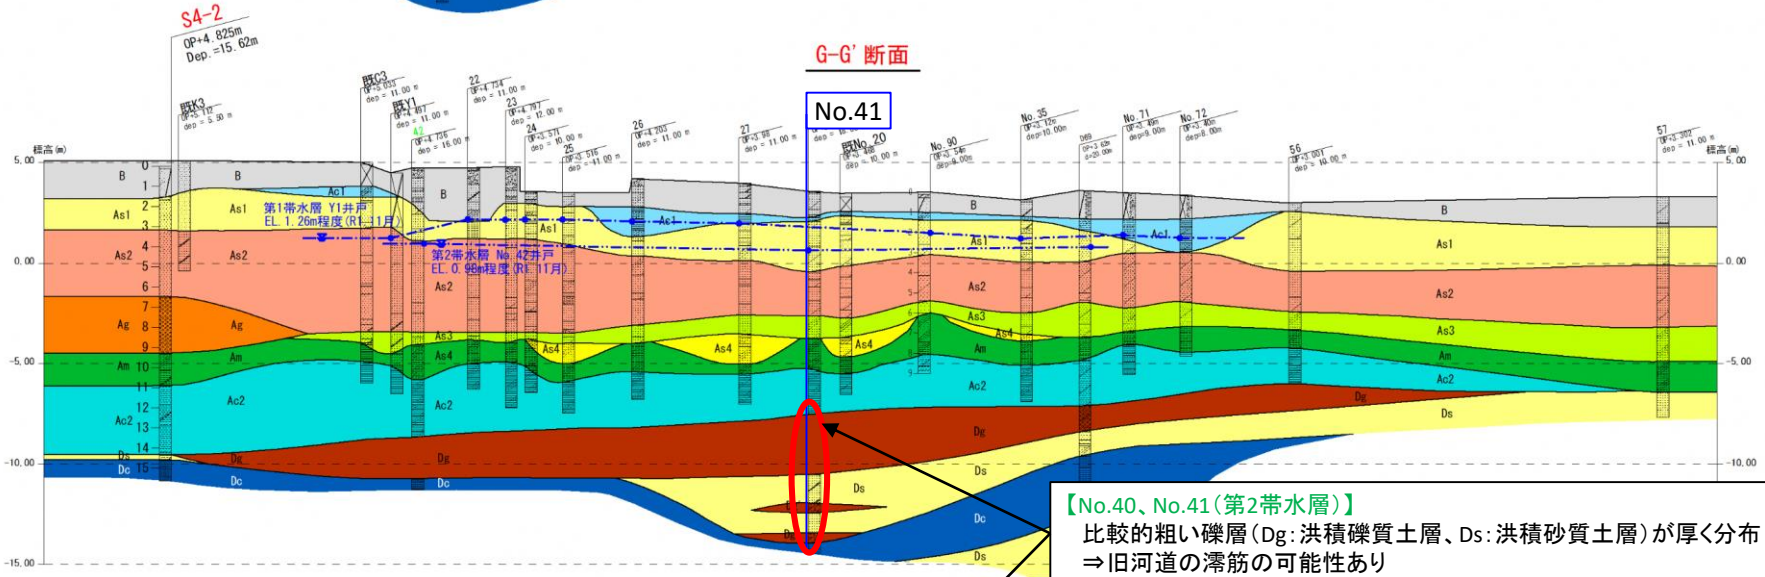
# No.40, No.41地点における地質想定断面図

**【No.40, No.41 (第2帯水層)】**  
 比較的粗い礫層 (Dg: 洪積礫質土層、Ds: 洪積砂質土層) が厚く分布  
 ⇒ 旧河道の滞筋の可能性あり

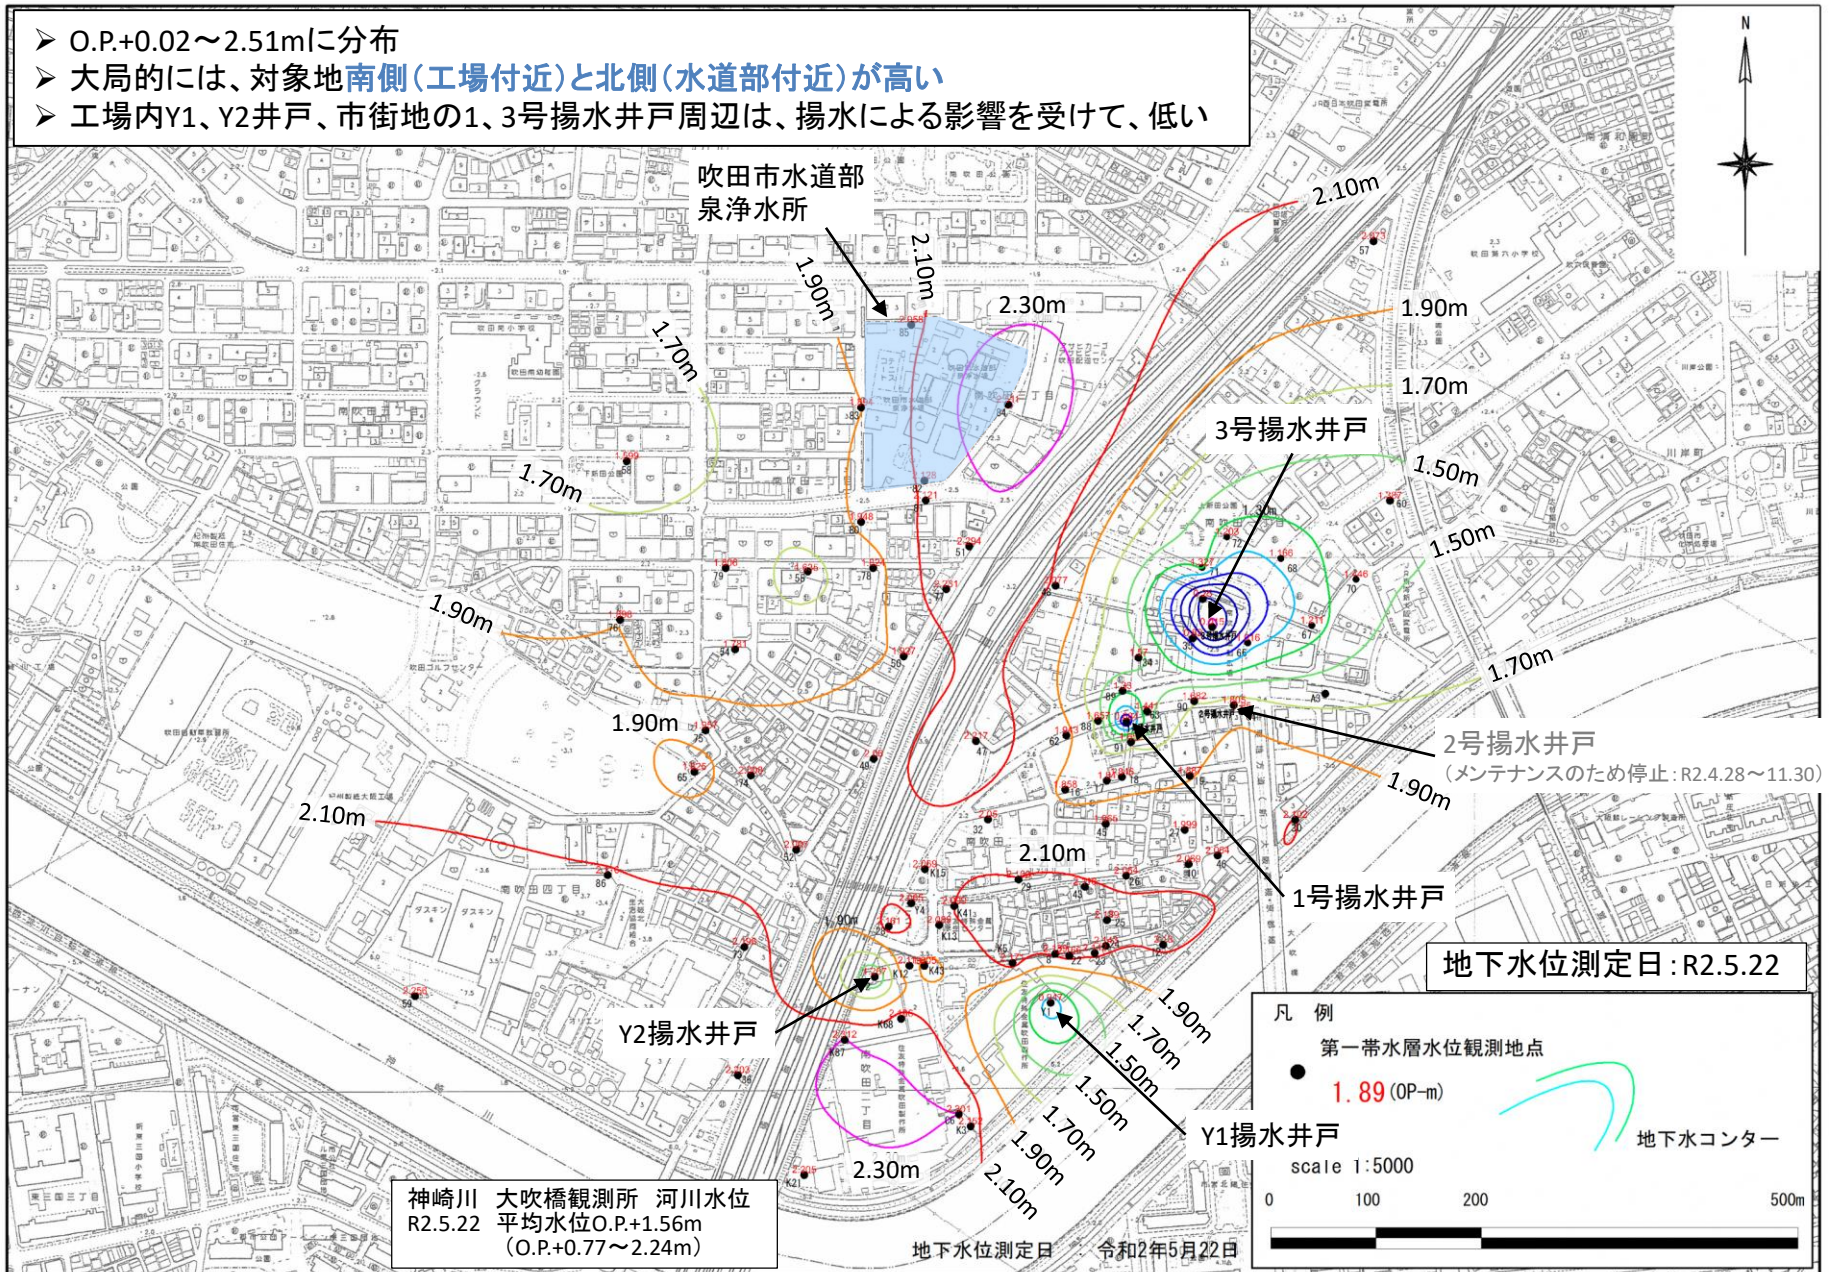
# 地下水位の平面分布（第1帯水層）

- ▶ O.P.+0.02~2.51mに分布
- ▶ 大局的には、対象地南側(工場付近)と北側(水道部付近)が高い
- ▶ 工場内Y1、Y2井戸、市街地の1、3号揚水井戸周辺は、揚水による影響を受けて、低い

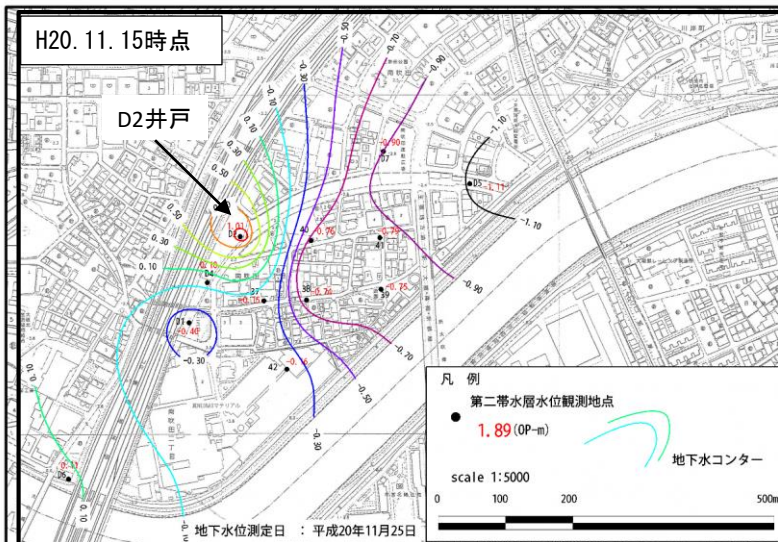
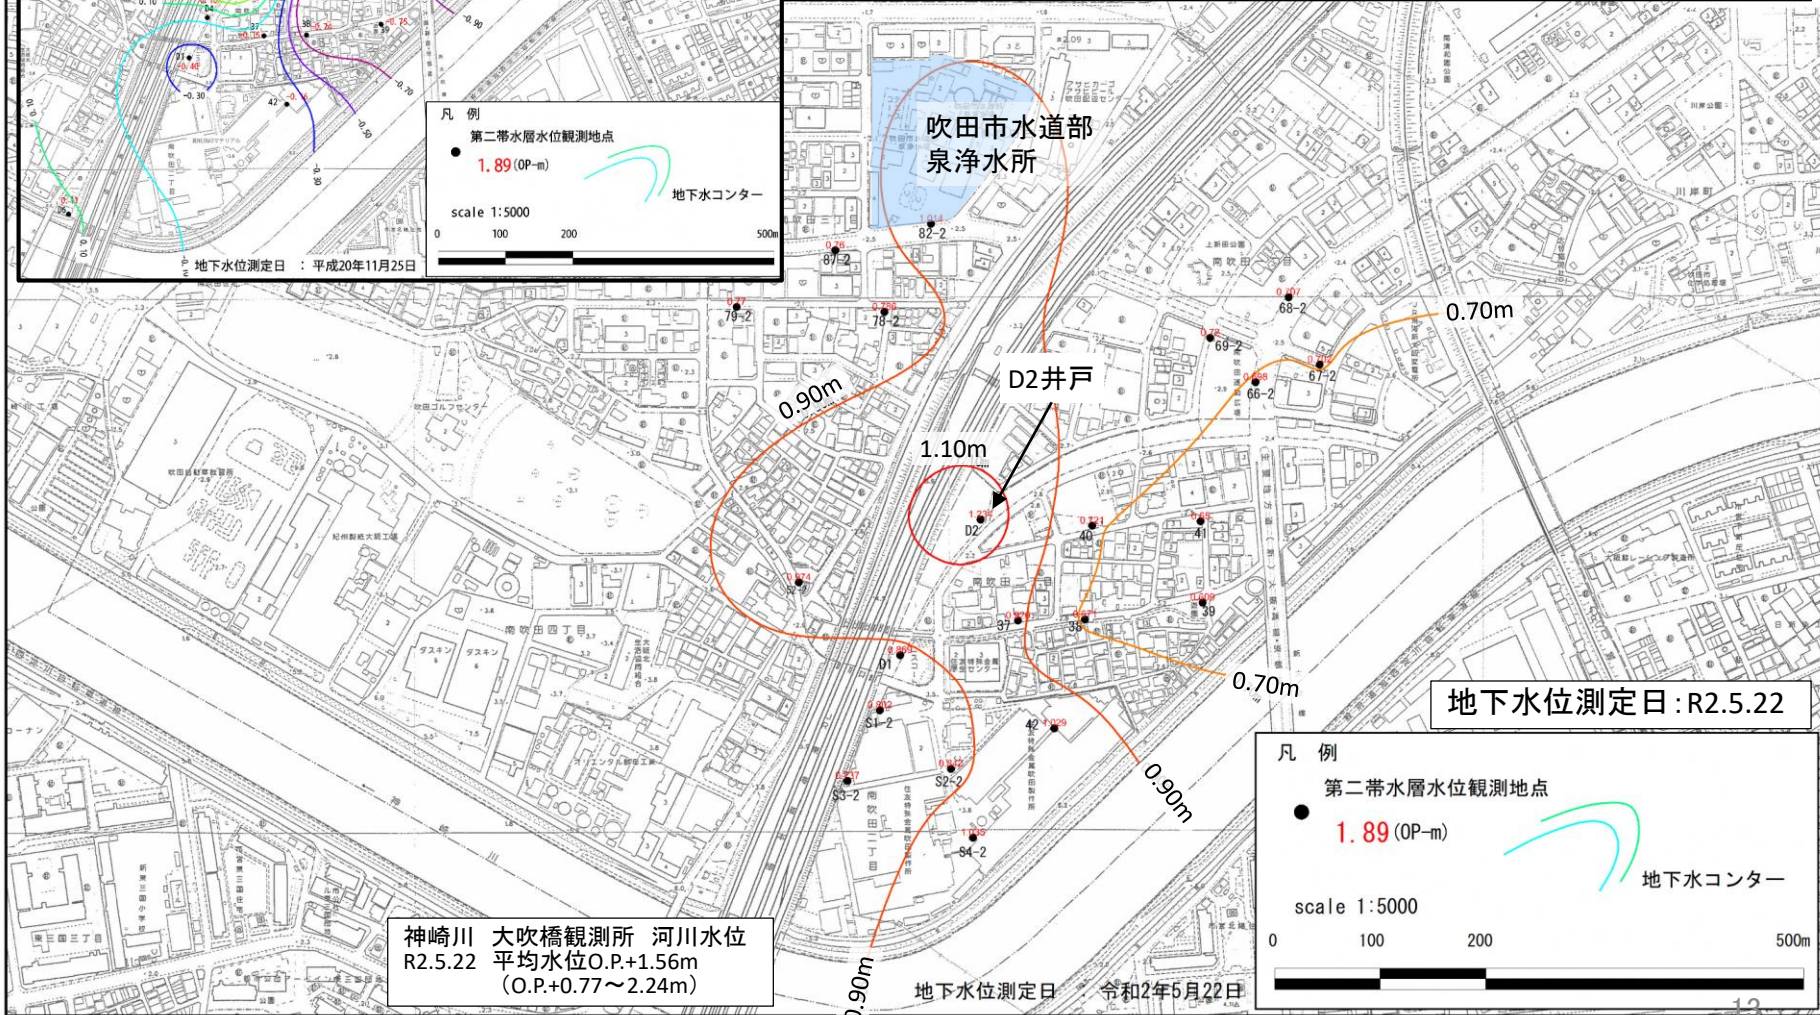
# 地下水位の平面分布（第2帯水層）

- O.P.+0.61~1.23mに分布
- 等高線の間隔は第1帯水層と比べて広い(地点間の水位差が小さい)
- D2井戸は周辺と比べてやや高い(原因不明、H20年当時も高い)
- D2井戸以外の第2帯水層の観測井戸の地下水位は徐々に上昇(原因不明、沖積第2粘性土層(Ac2)を貫通する工事や、第2帯水層以深での揚水量が減少している等の要因が考えられる)

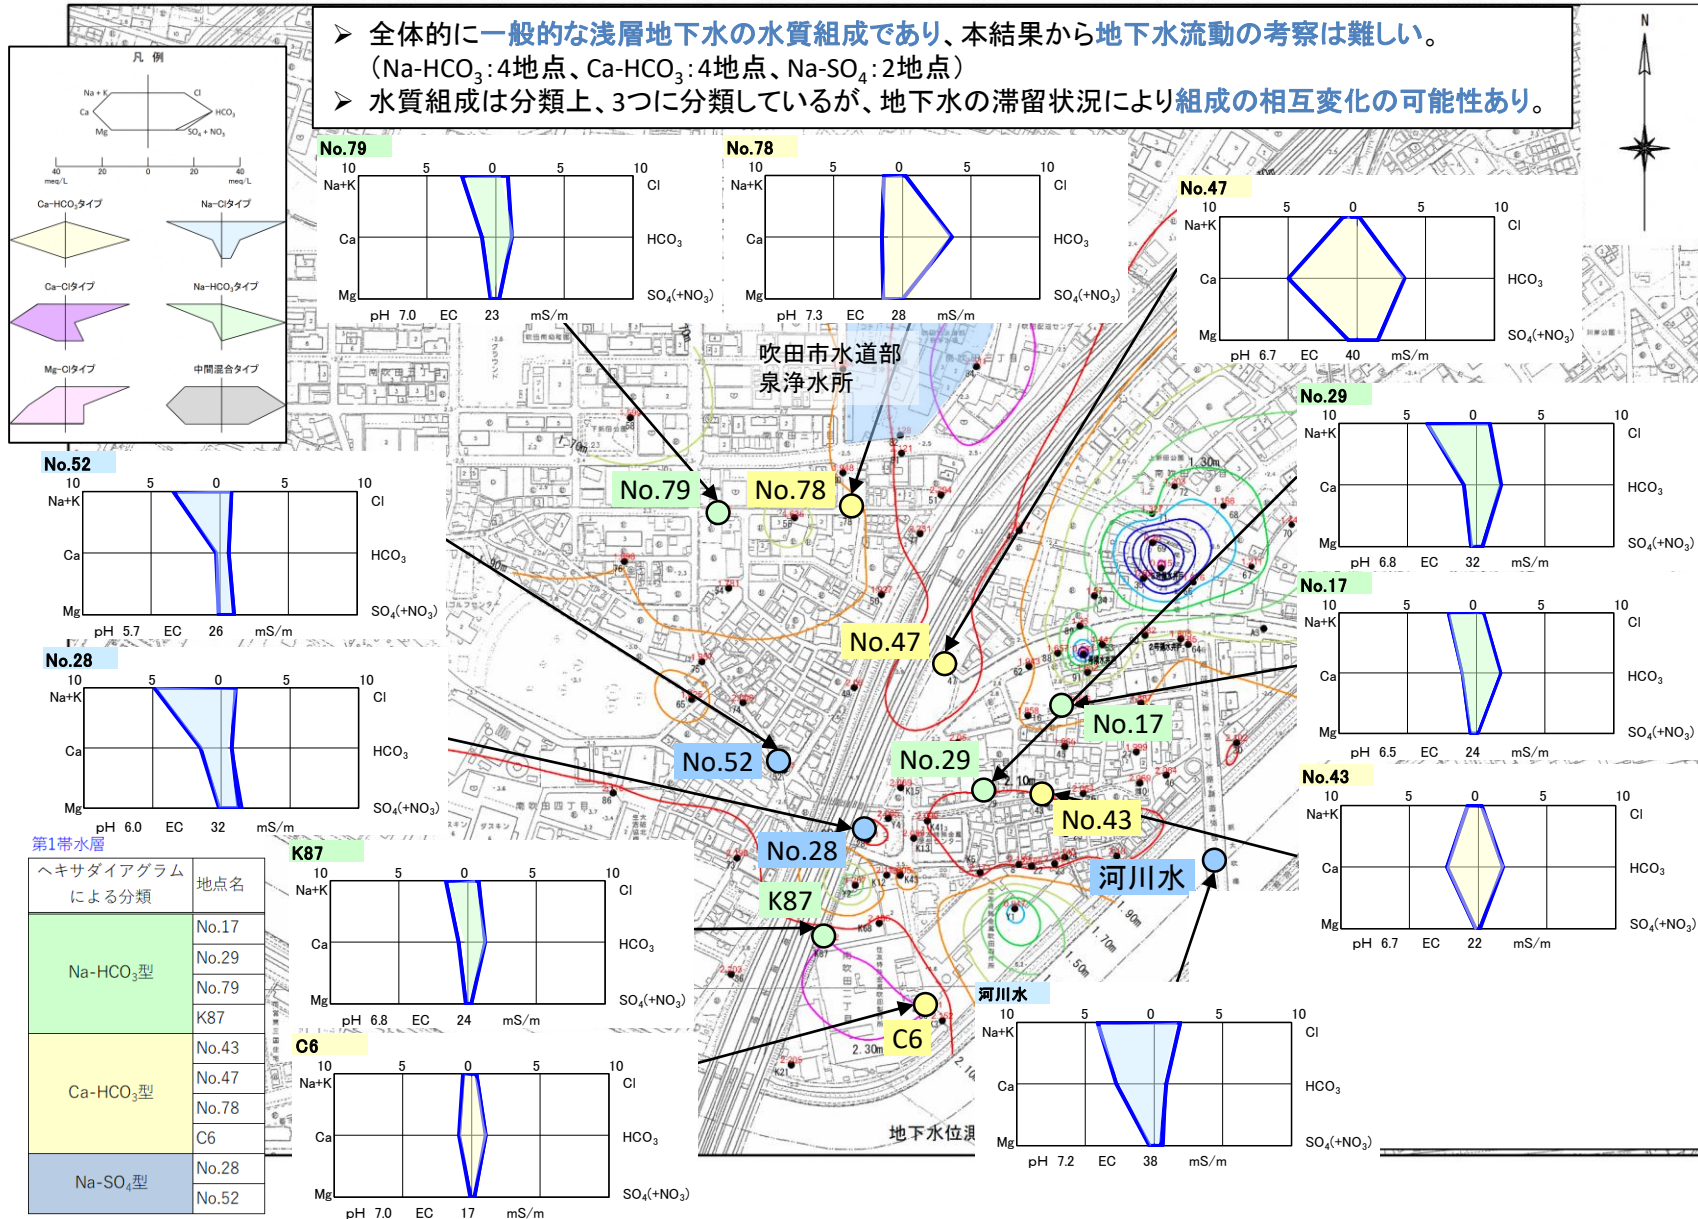
# ヘキサダイアグラム (第1帯水層)

- 全体的に**一般的な浅層地下水の水質組成**であり、本結果から**地下水流動の考察は難しい**。  
(Na-HCO<sub>3</sub>:4地点、Ca-HCO<sub>3</sub>:4地点、Na-SO<sub>4</sub>:2地点)
- 水質組成は分類上、3つに分類しているが、地下水の滞留状況により**組成の相互変化の可能性あり**。

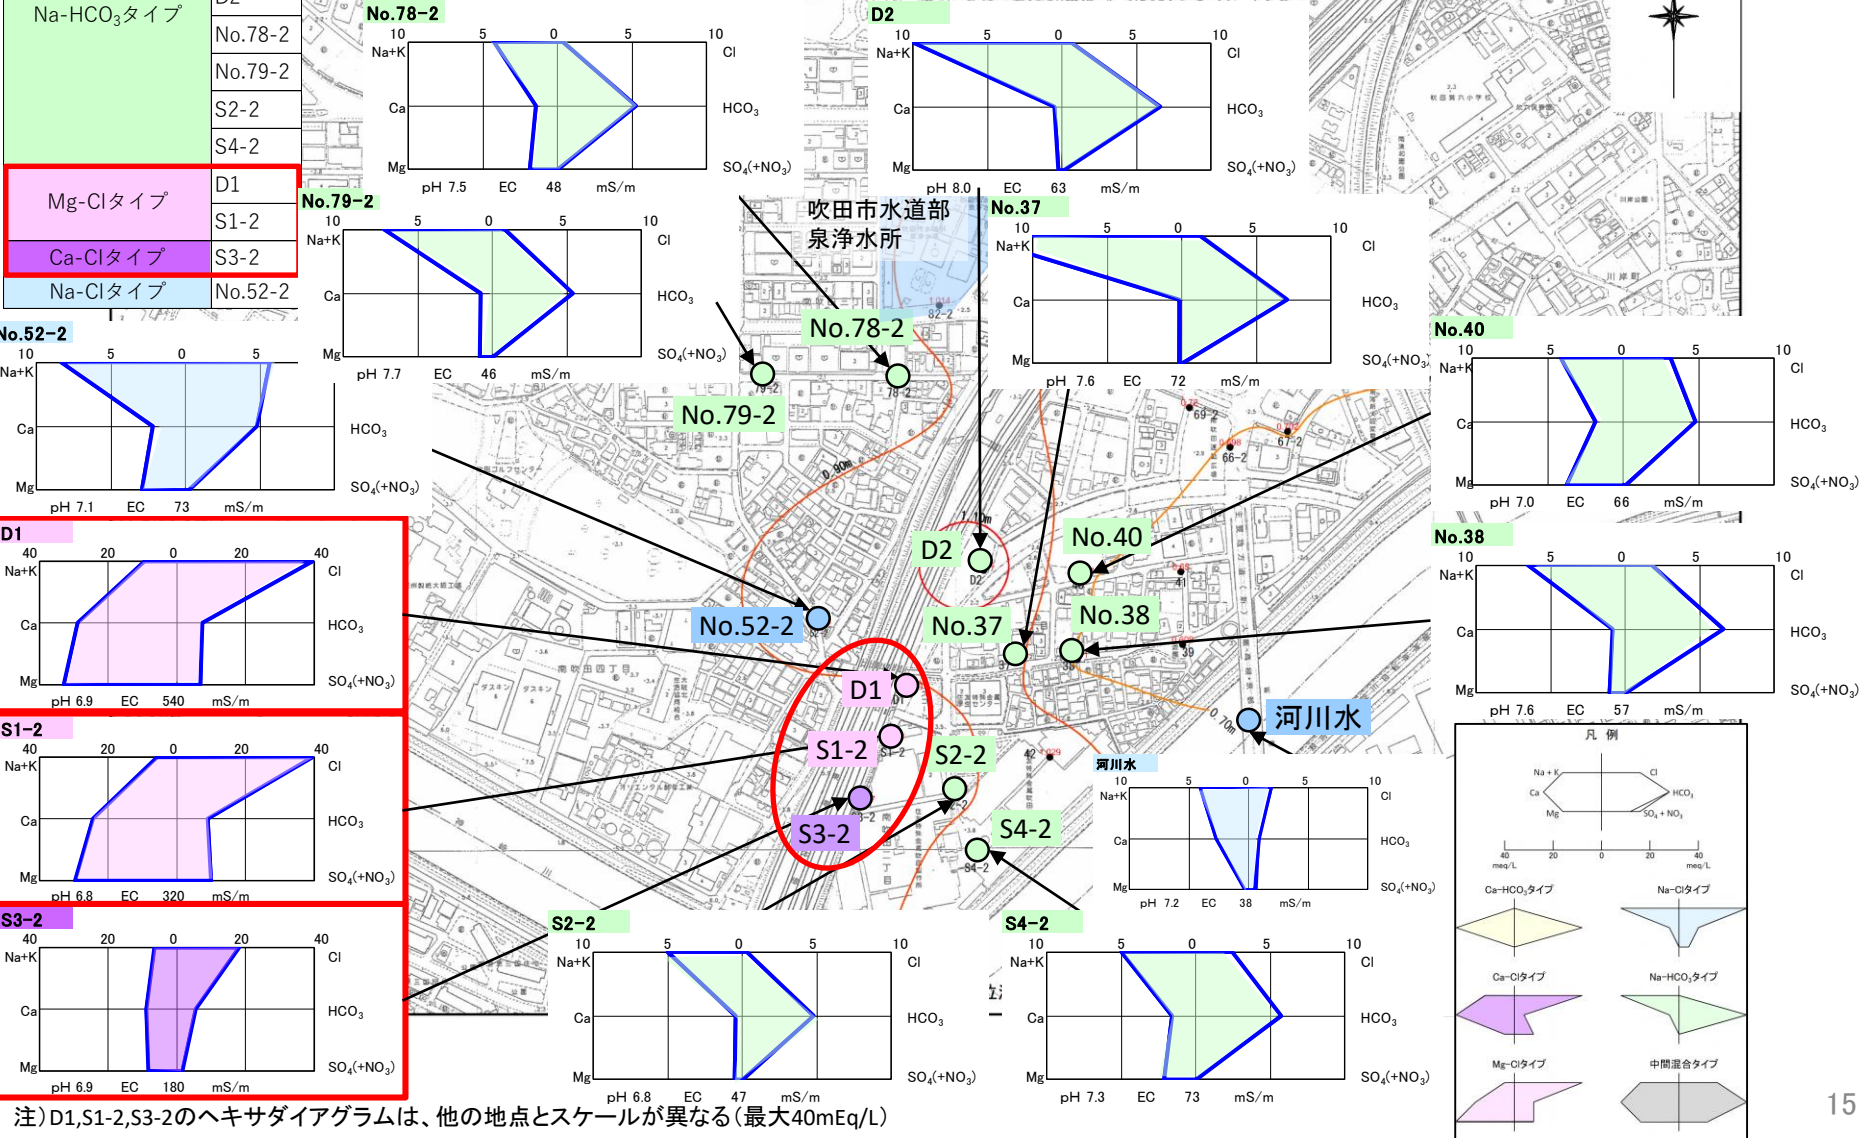
# ヘキサダイアグラム (第2帯水層)

- ▶ 主としてNa-HCO<sub>3</sub> (12地点中8地点)
- ▶ D1,S1-2,S3-2は、温泉水や鉱泉水にみられるMg-Cl,Ca-Cl型 (溶存イオン濃度は他と比べると高く、酸化還元電位は他と比べて低い)
- ▶ No.52-2は河川水と同一のNa-Cl型であるが、濃度が高く、水質組成はNo.79-2,No.78-2と類似
- ▶ 第1帯水層の水質組成と類似する地点は認められない(ヘキサダイアグラムの型や溶存イオン濃度)

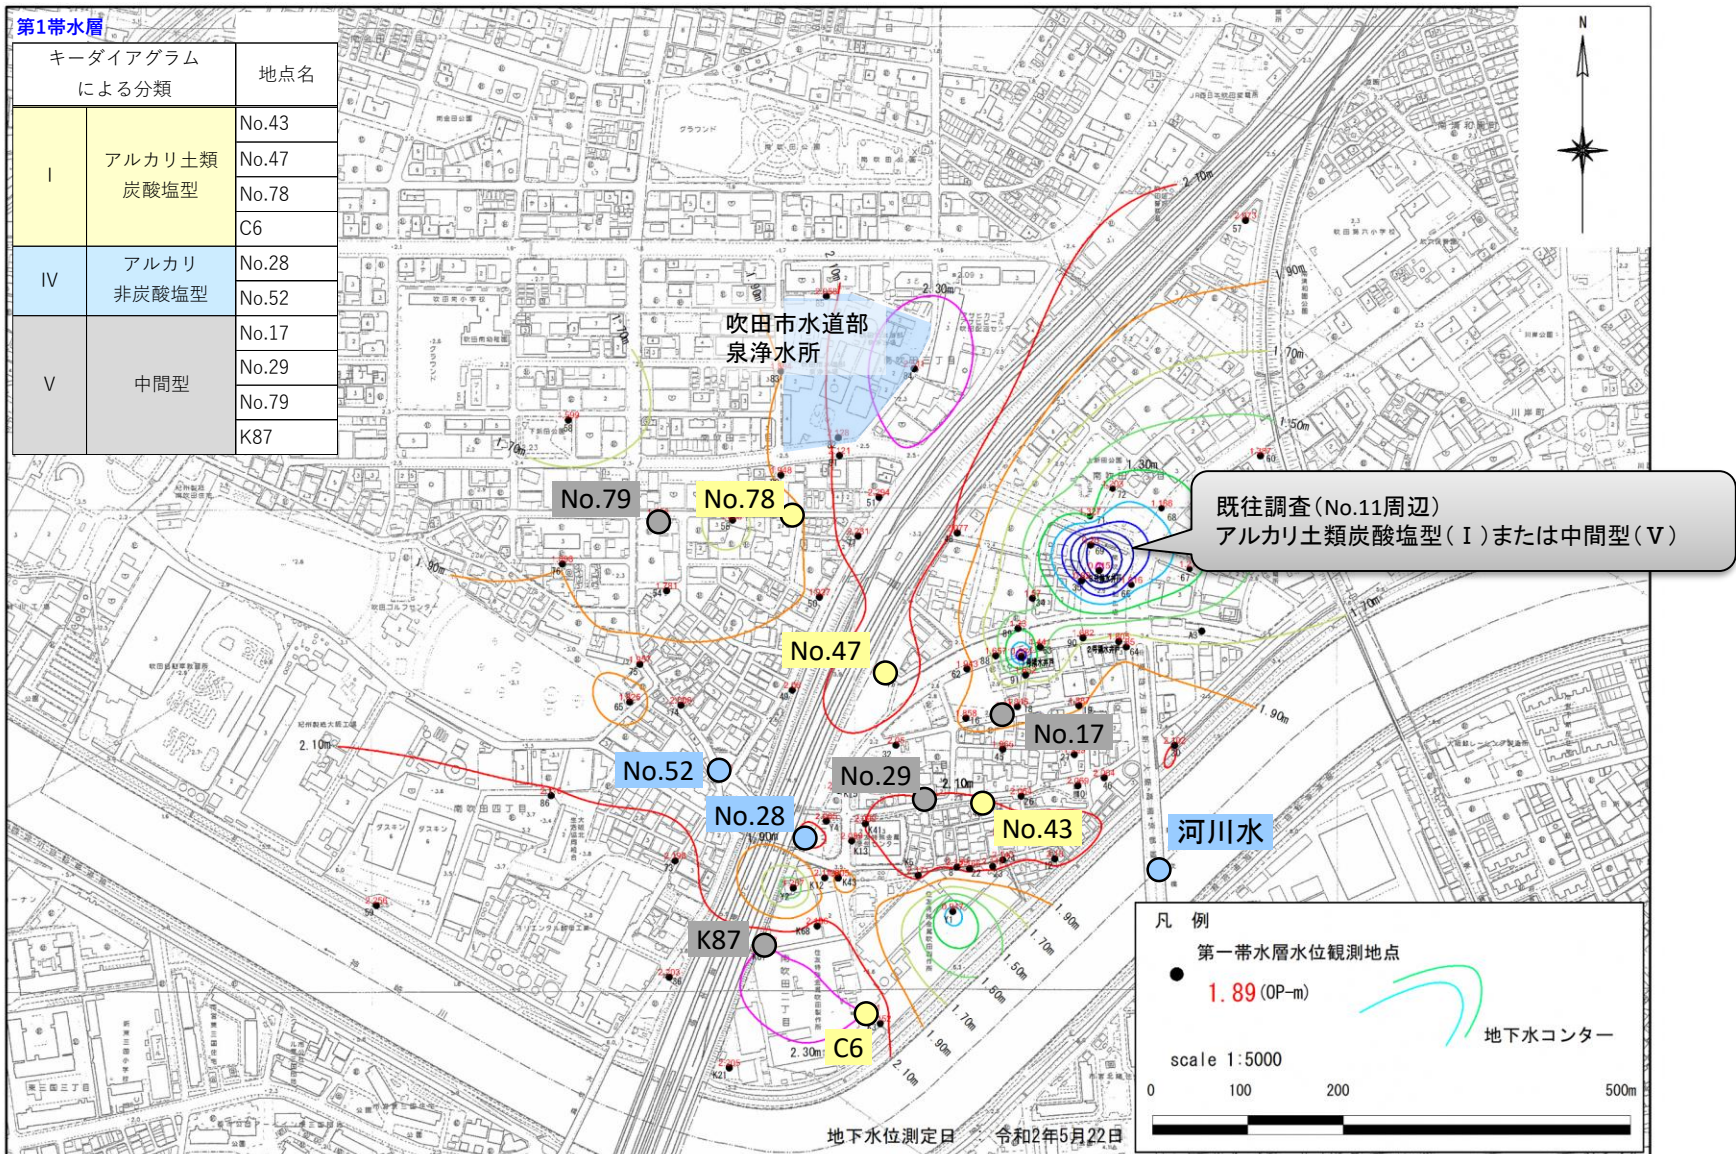
# トリリニアダイアグラム (第1帯水層)

➤ 主として浅層地下水に多く見られるアルカリ土類炭酸塩型 (I)

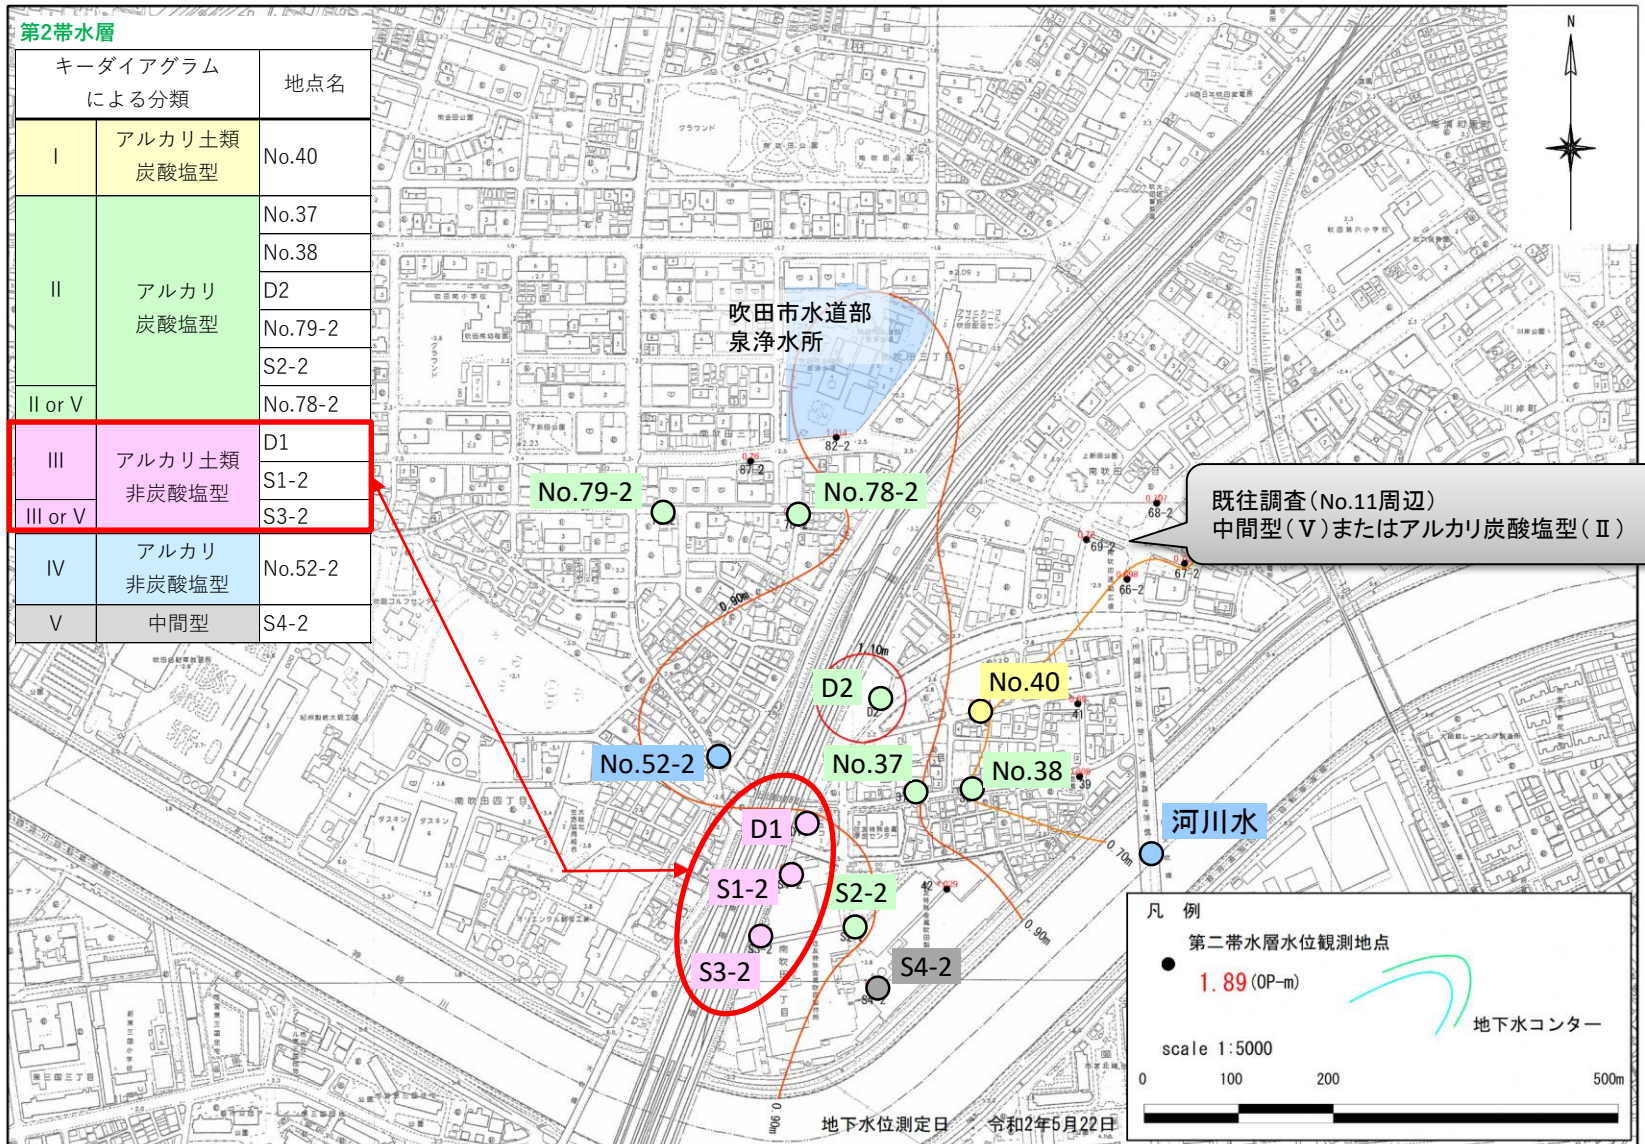
# トリリニアダイアグラム (第2帯水層)

- 主として深層地下水に多く見られるアルカリ炭酸塩型(Ⅱ)
- D1、S1-2、S3-2は温泉水や化石水に見られるアルカリ土類非炭酸塩型(Ⅲ)

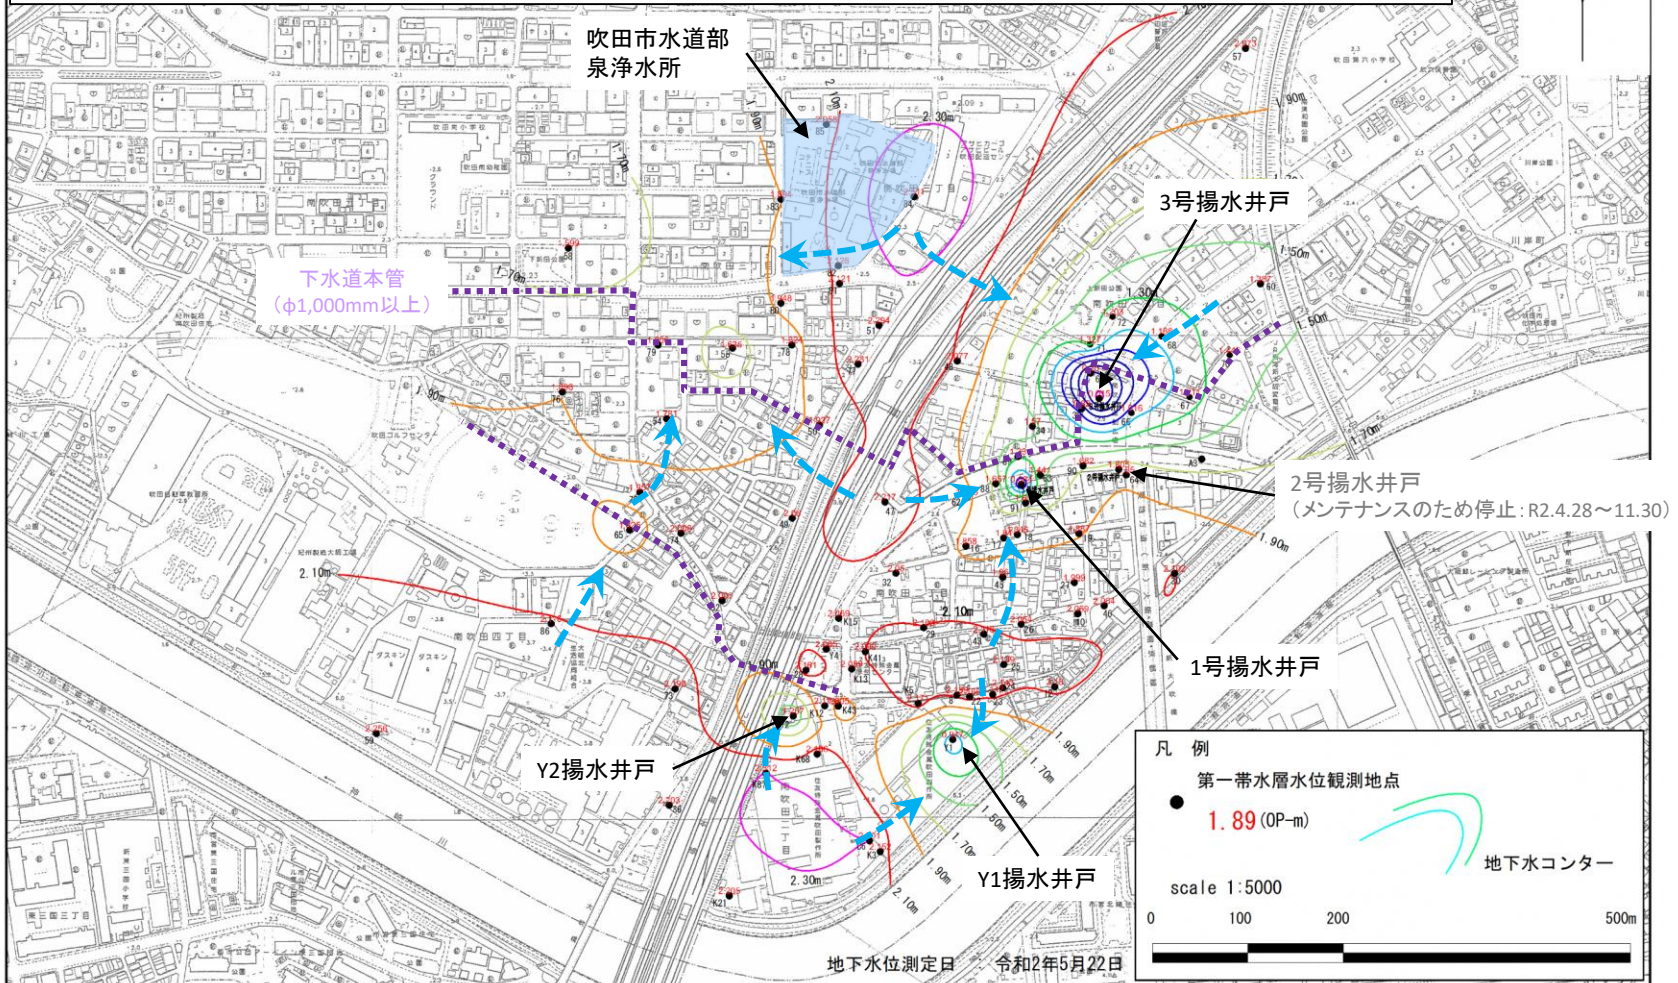
# 地下水の流動状況（第1帯水層）

- ① 北側(水道部付近)から南西または南東へ向かう流れ
- ② 南側(工場付近)から北西、北東へ向かう流れ

工場内Y1,Y2井戸、市街地の1,3号揚水井戸に向かう流れ
