# JR東海道本線西側の調査結果について

# 調査の目的・内容

南吹田地域のJR東海道本線西側(以下「西側」という。)における第2帯水層の地下水汚染について今後の対応を検討するため、第2帯水層の地下水流動状況等を把握

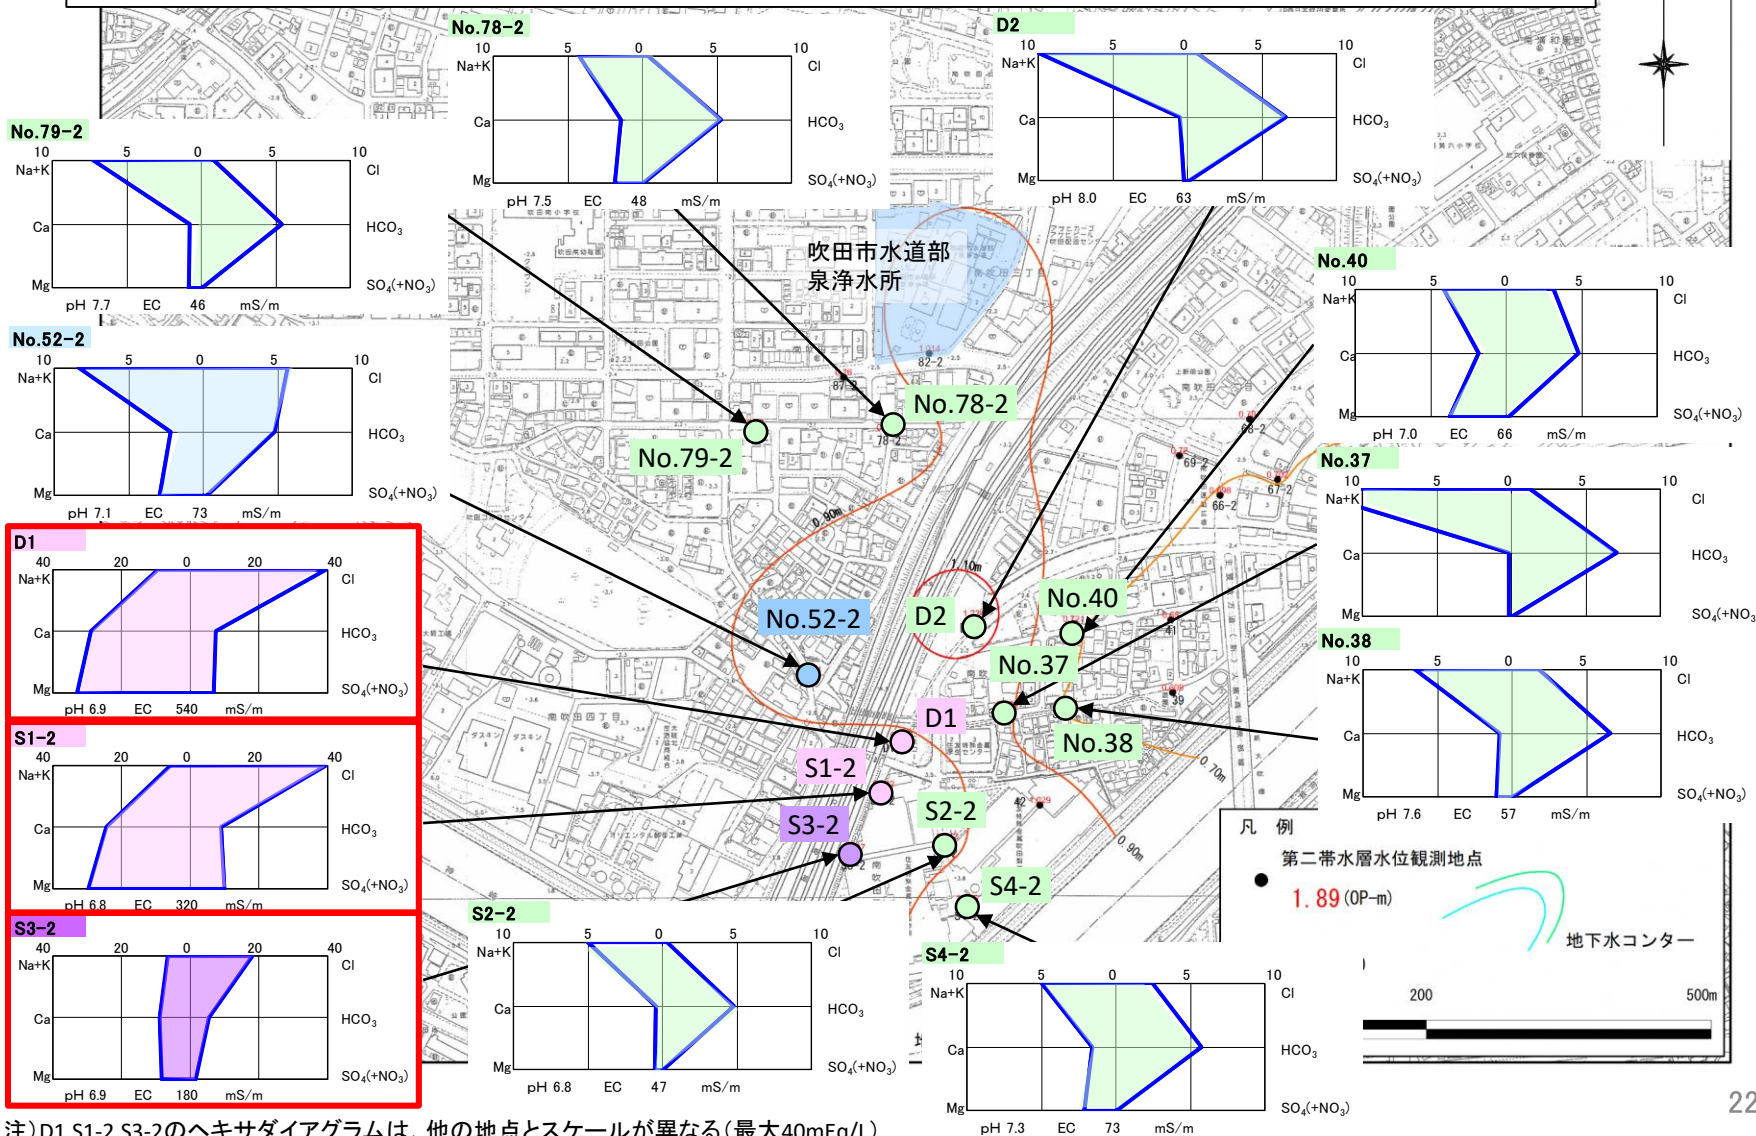
# 地下水の流動状況（第2帯水層）

- D2井戸は周辺井戸と比べて地下水位がやや高い。
- 地下水位等高線図からNo.52-2井戸から水道部へ向かう流れは想定しにくい
- 溶存イオン濃度や水質組成から、工場西側敷地境界付近(D1,S1-2,S3-2井戸)の第2帯水層からNo.52-2井戸への直線的な地下水の流れは考えにくい
