# JR東海道本線西側の調査結果について

# 調査の目的・内容

南吹田地域のJR東海道本線西側(以下「西側」という。)における第2帯水層の地下水汚染について今後の対応を検討するため、第2帯水層の地下水流動状況等を把握

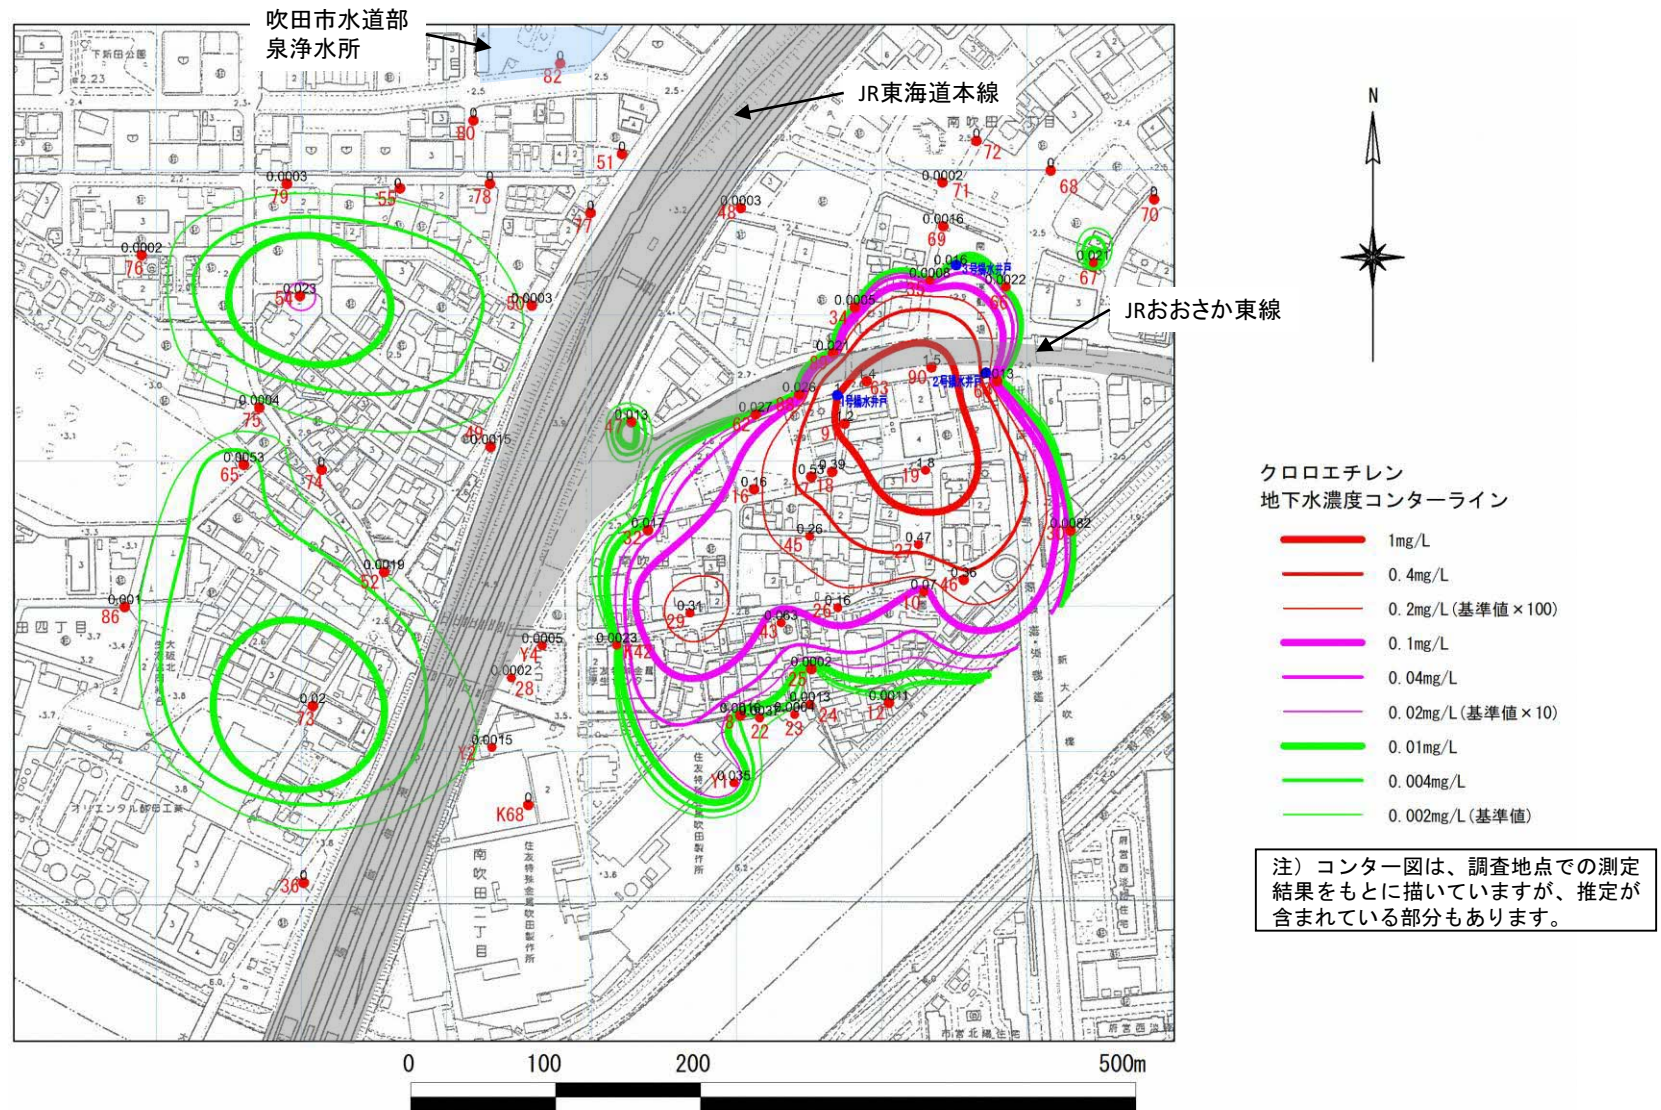
クロロエチレンによる地下水汚染分布図 (R2年5月現在)

第1帯水層(クロロエチレン) 環境基準0.002mg/L

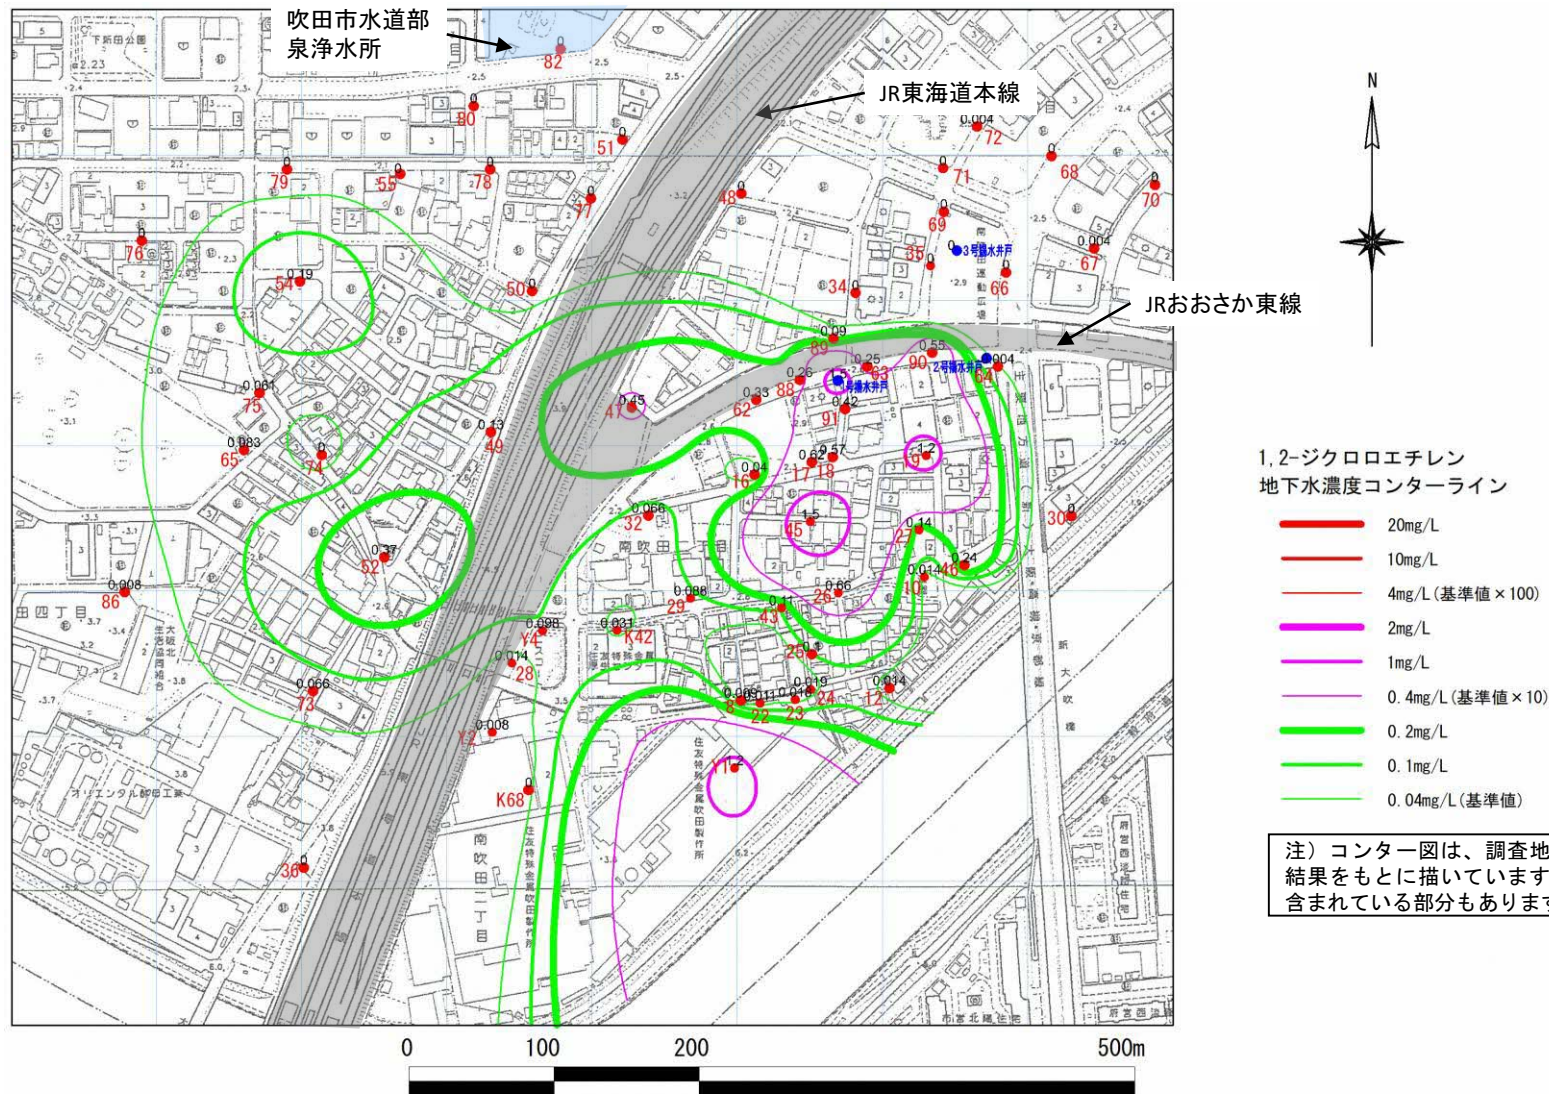
1,2-ジクロロエチレンによる地下水汚染分布図 (R2年5月現在)

第1帯水層(1,2-ジクロロエチレン) 環境基準0.04mg/L

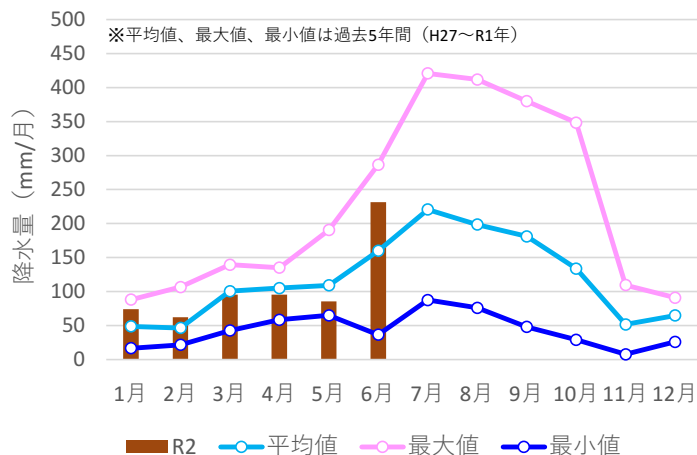
月間降水量

- ✓ 令和2年4月、5月の降水量は、過去5年間の平均降水量と同程度

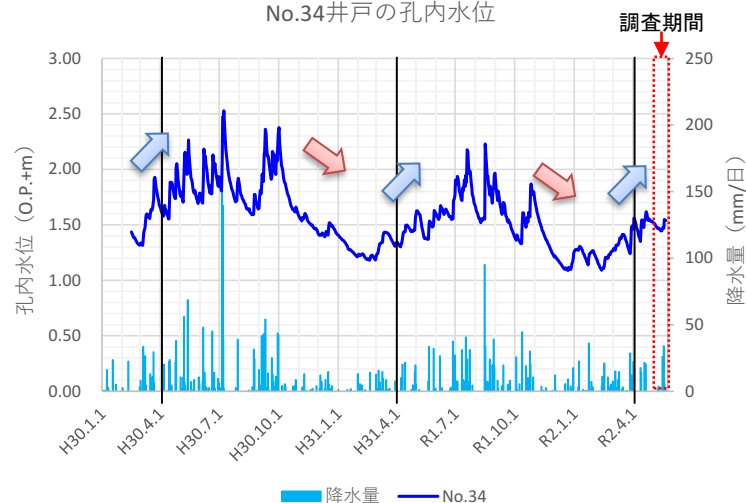
No.34井戸の孔内水位

- ✓ 梅雨・台風等によって、冬季から夏季にかけて上昇
- ✓ 調査期間は上昇時にあたると推察

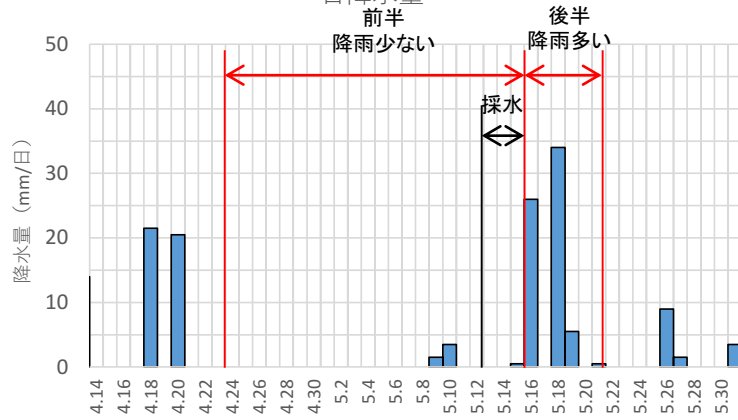
日降水量

- ✓ 前半（R2.4.24～5.15）は少ない
- ✓ 後半（R2.5.16～5.21）は多い

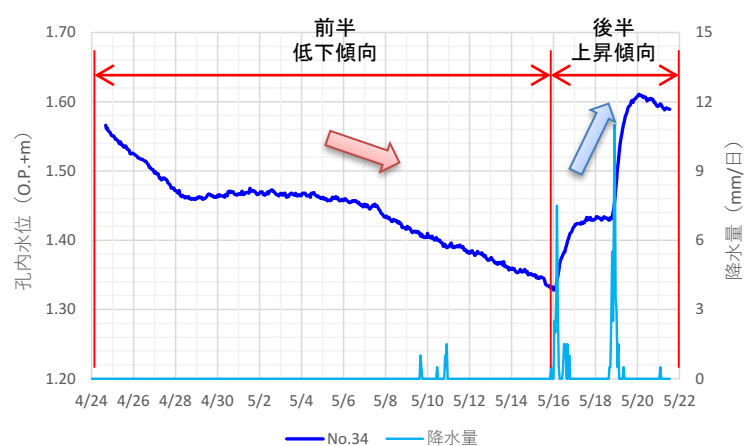
No.34井戸の孔内水位

- ✓ 前半（R2.4.24～5.15）は緩やかに低下
- ✓ 後半（R2.5.16～5.21）は降雨により上昇

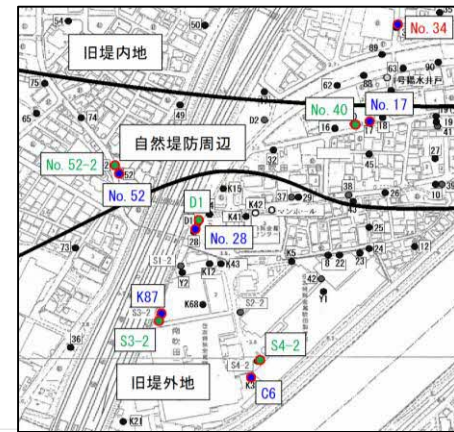
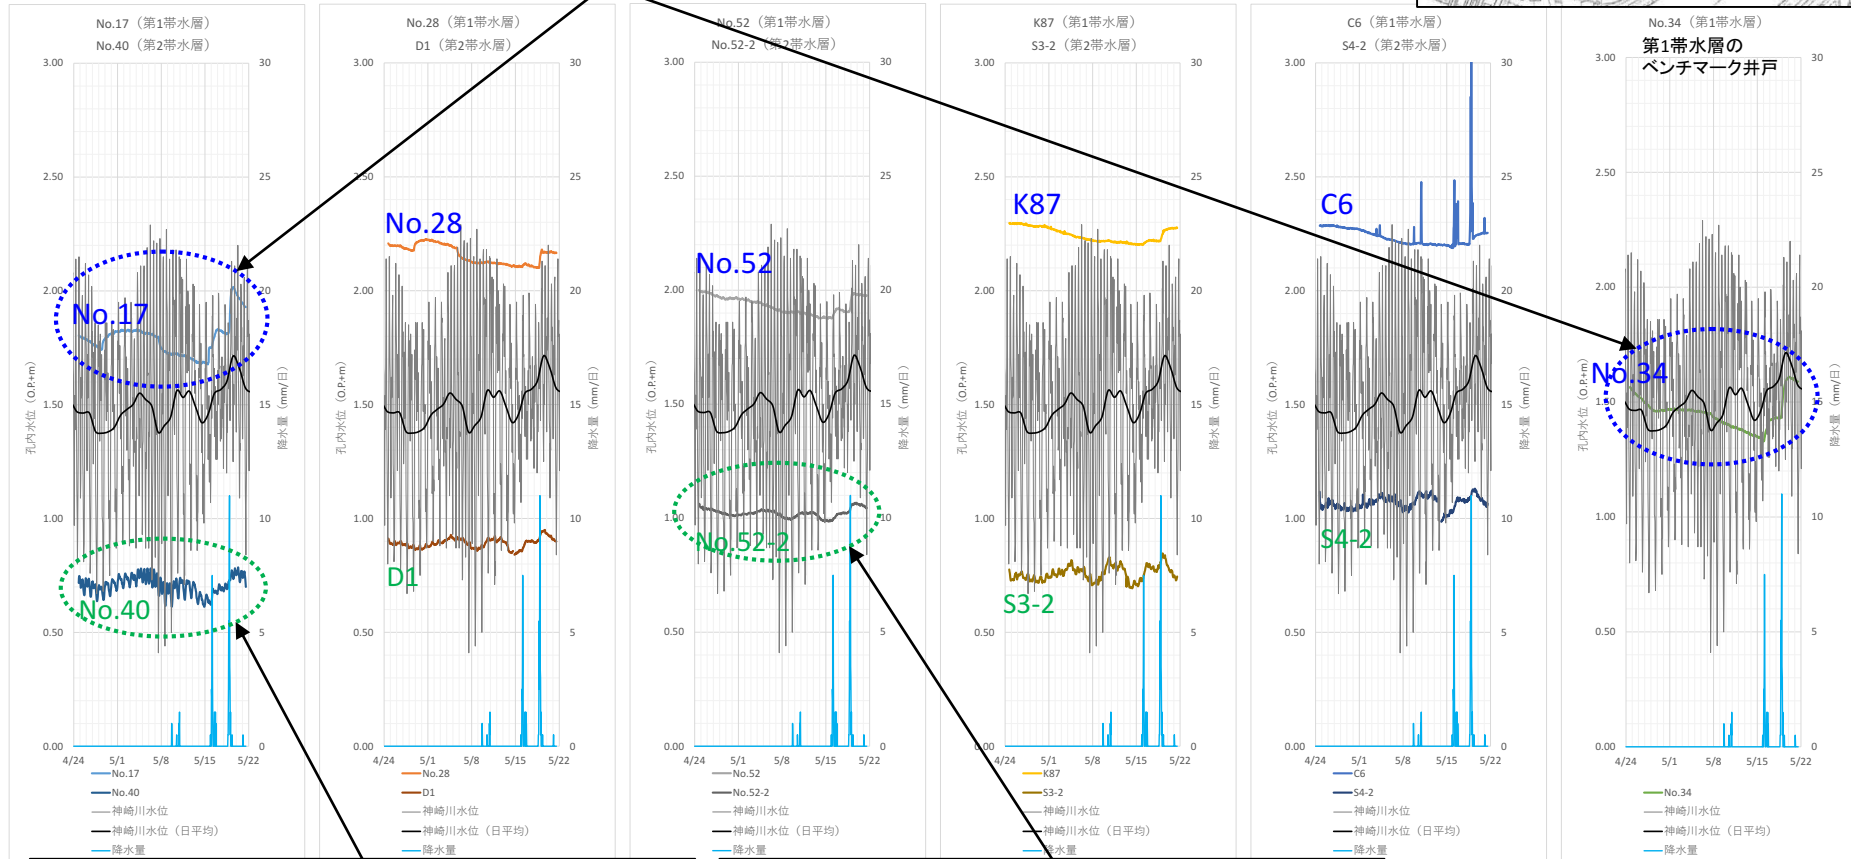
- 第1帯水層と第2帯水層の地下水位の分布深度、変動状況は異なる
- 調査井戸周辺では、**第1帯水層から第2帯水層への地下水の落ち込みはない**、と考えられる  
(第1帯水層と第2帯水層の間の難透水層(沖積第2粘性土層:Ac2層)の欠如や、第2帯水層の観測井戸の管壁周りの遮水不足等はない)

他の第1帯水層の井戸に比べ、降雨後の水位変動が大きい  
⇒ 北側の井戸(旧堤内地付近)は降雨による影響を受けやすい可能性あり(既往調査でも報告されている)

他の第2帯水層の井戸と比べ、微細な水位の変動が顕著  
⇒ 河川水位の圧力伝播の影響を受けやすい  
(旧河道の滞筋である可能性あり)

他の第2帯水層の井戸と比べ、微細な水位の変動が小さい  
⇒ 河川水位の圧力伝播の影響を受けにくい

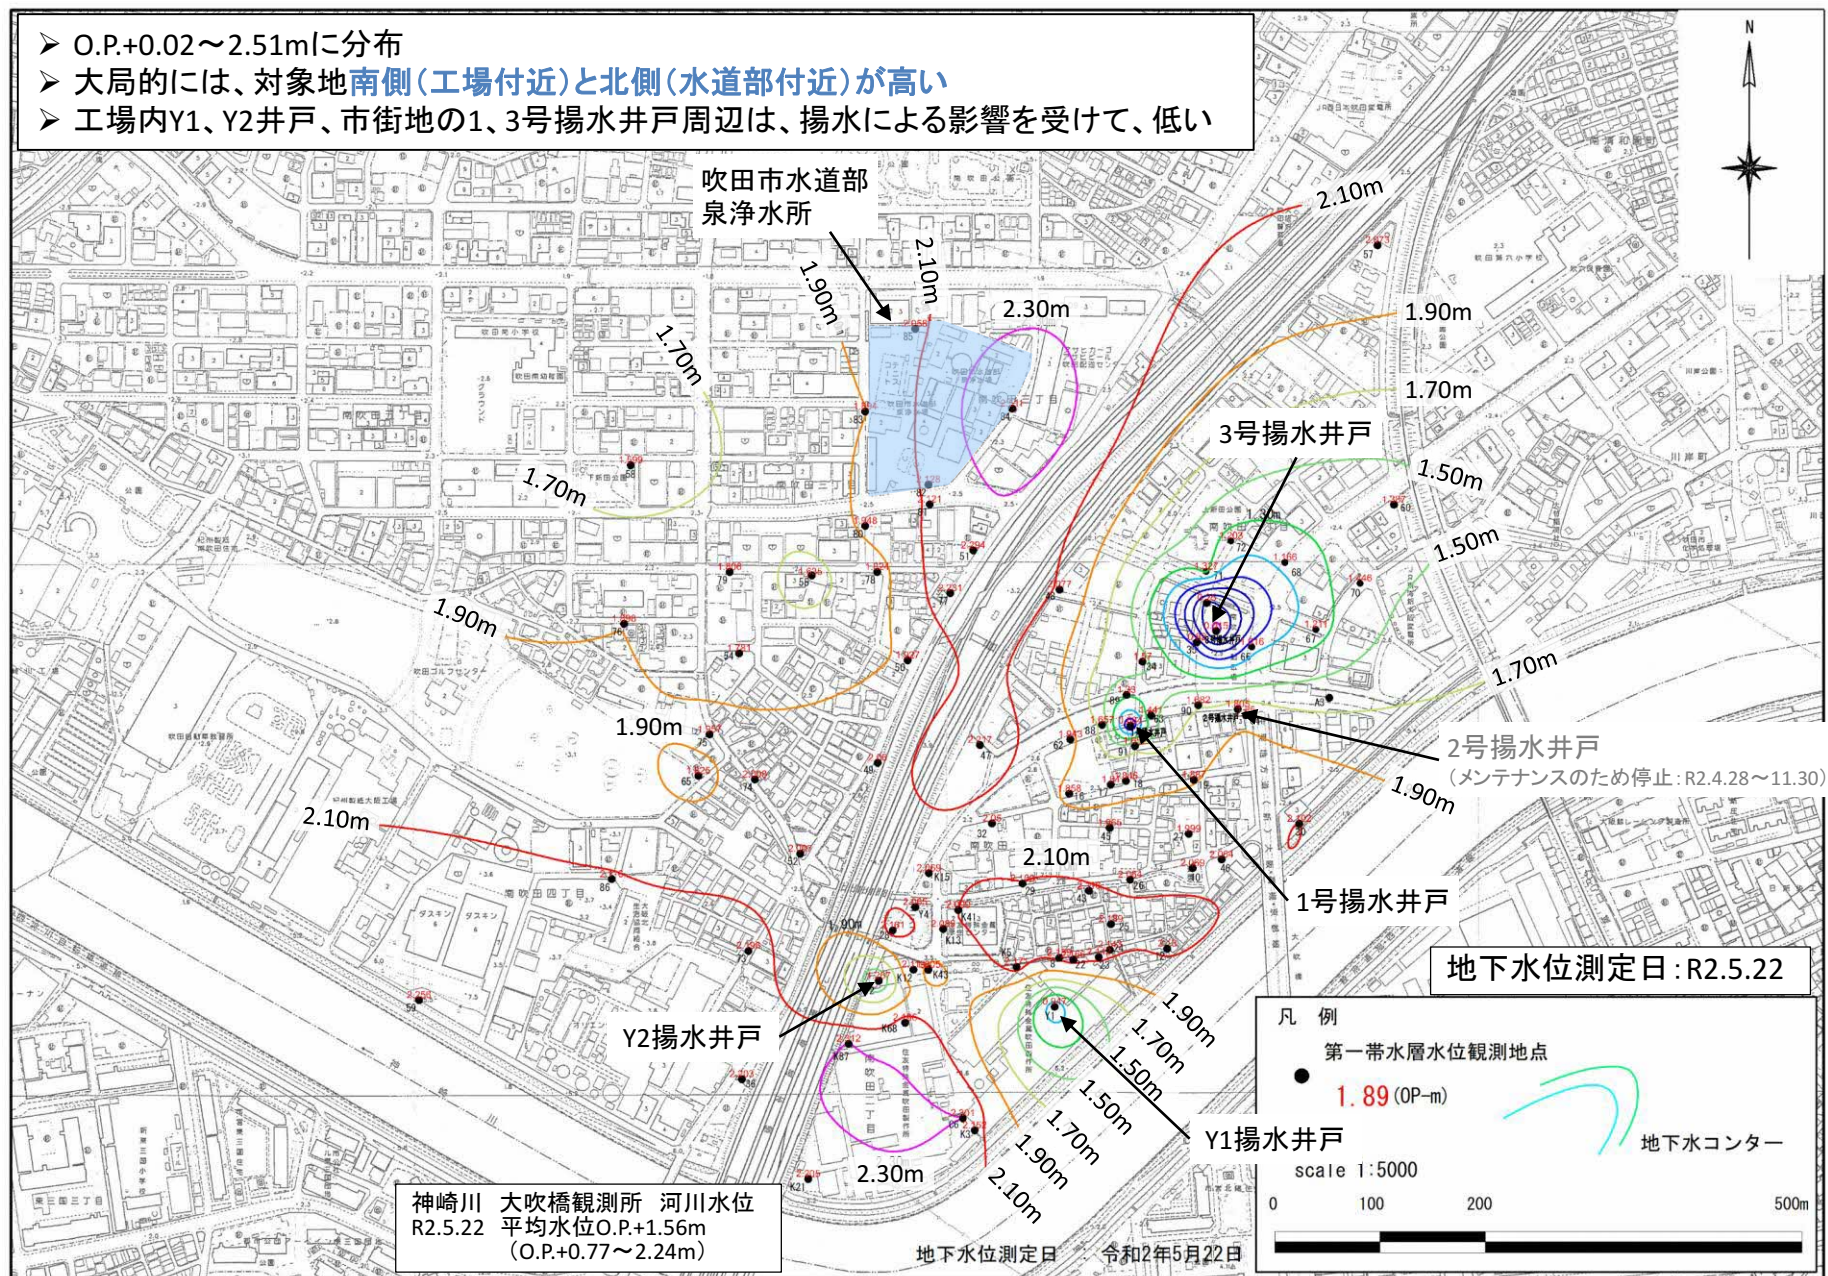
# 地下水位の平面分布（第1帯水層）

- O.P.+0.02~2.51mに分布
- 大局的には、対象地**南側（工場付近）と北側（水道部付近）**が高い
- 工場内Y1、Y2井戸、市街地の1、3号揚水井戸周辺は、揚水による影響を受けて、低い

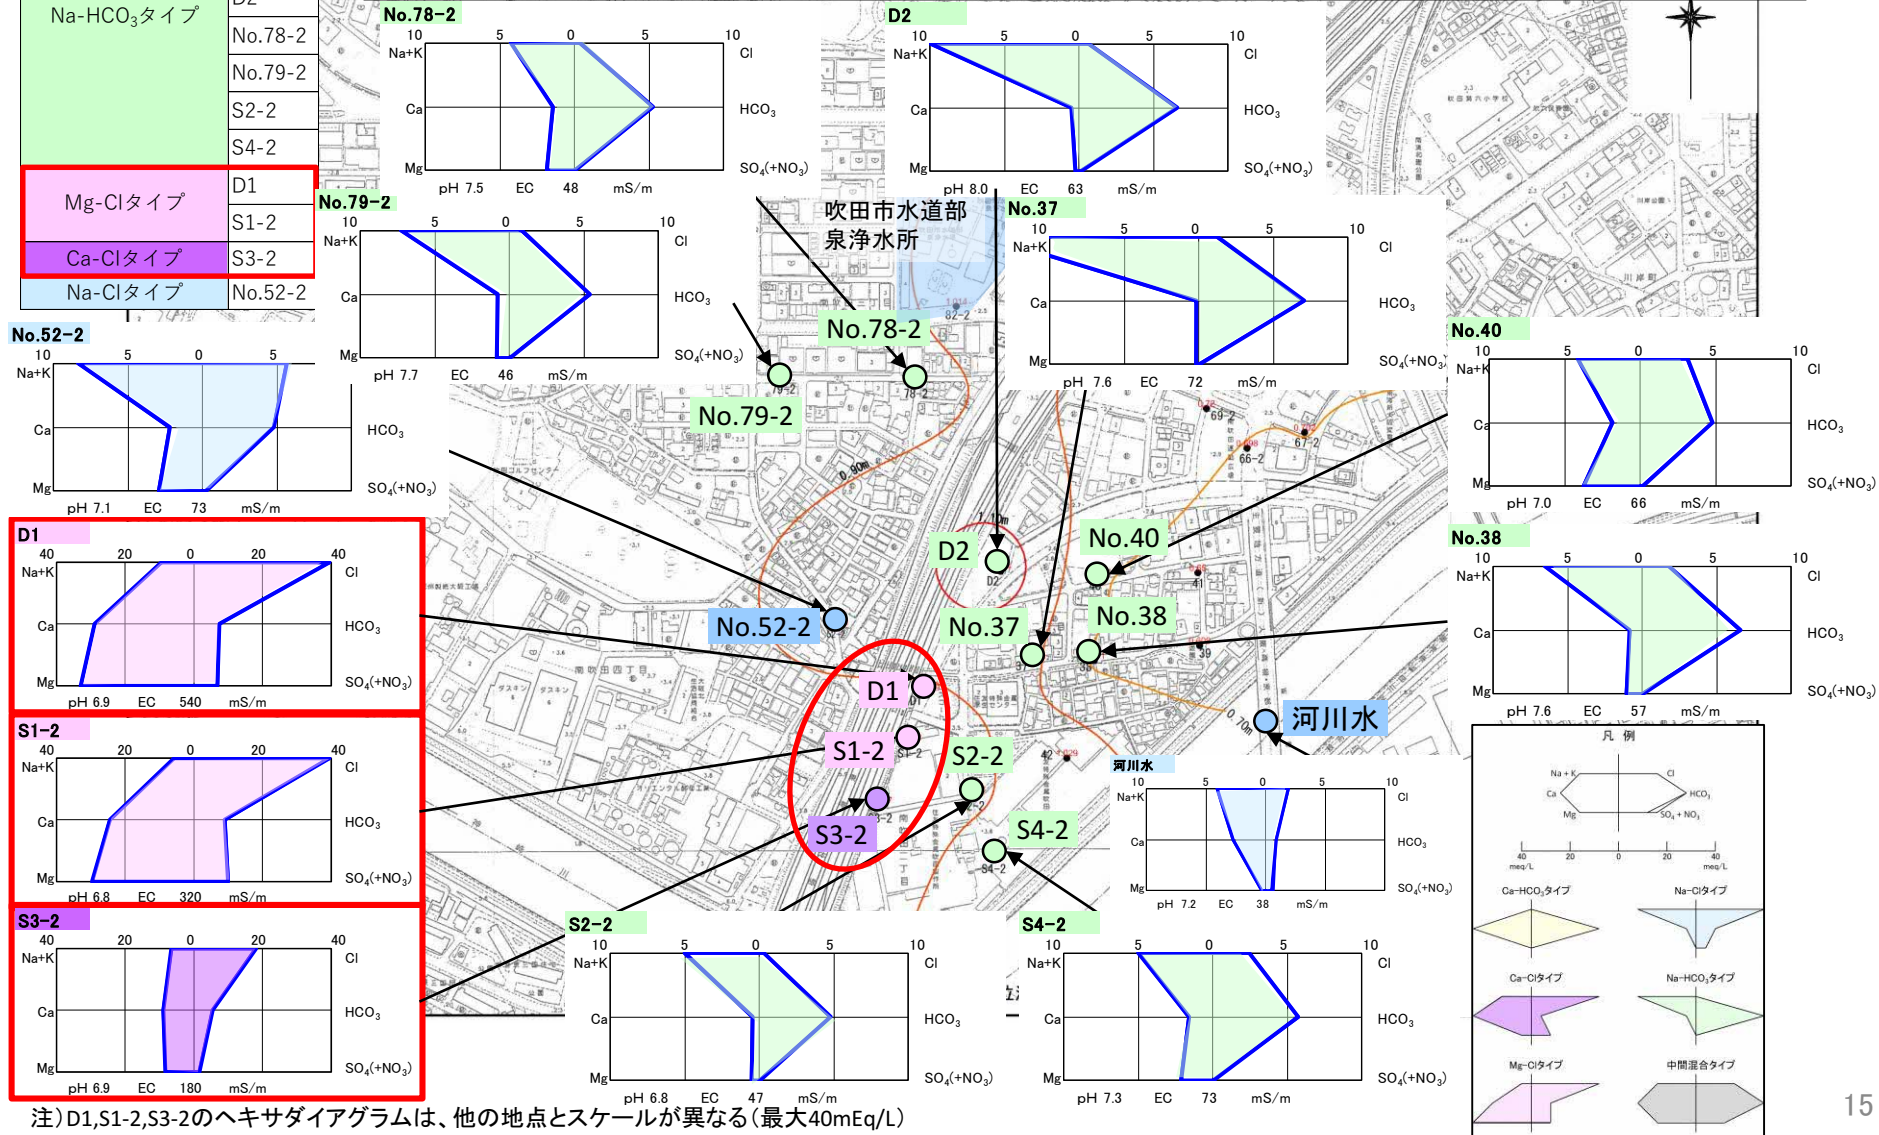
# ヘキサダイアグラム (第2帯水層)

- ▶ 主としてNa-HCO<sub>3</sub> (12地点中8地点)
- ▶ D1,S1-2,S3-2は、温泉水や鉱泉水にみられるMg-Cl,Ca-Cl型  
(溶存イオン濃度は他と比べると高く、酸化還元電位は他と比べて低い)
- ▶ No.52-2は河川水と同一のNa-Cl型であるが、濃度が高く、水質組成はNo.79-2,No.78-2と類似
- ▶ 第1帯水層の水質組成と類似する地点は認められない(ヘキサダイアグラムの型や溶存イオン濃度)

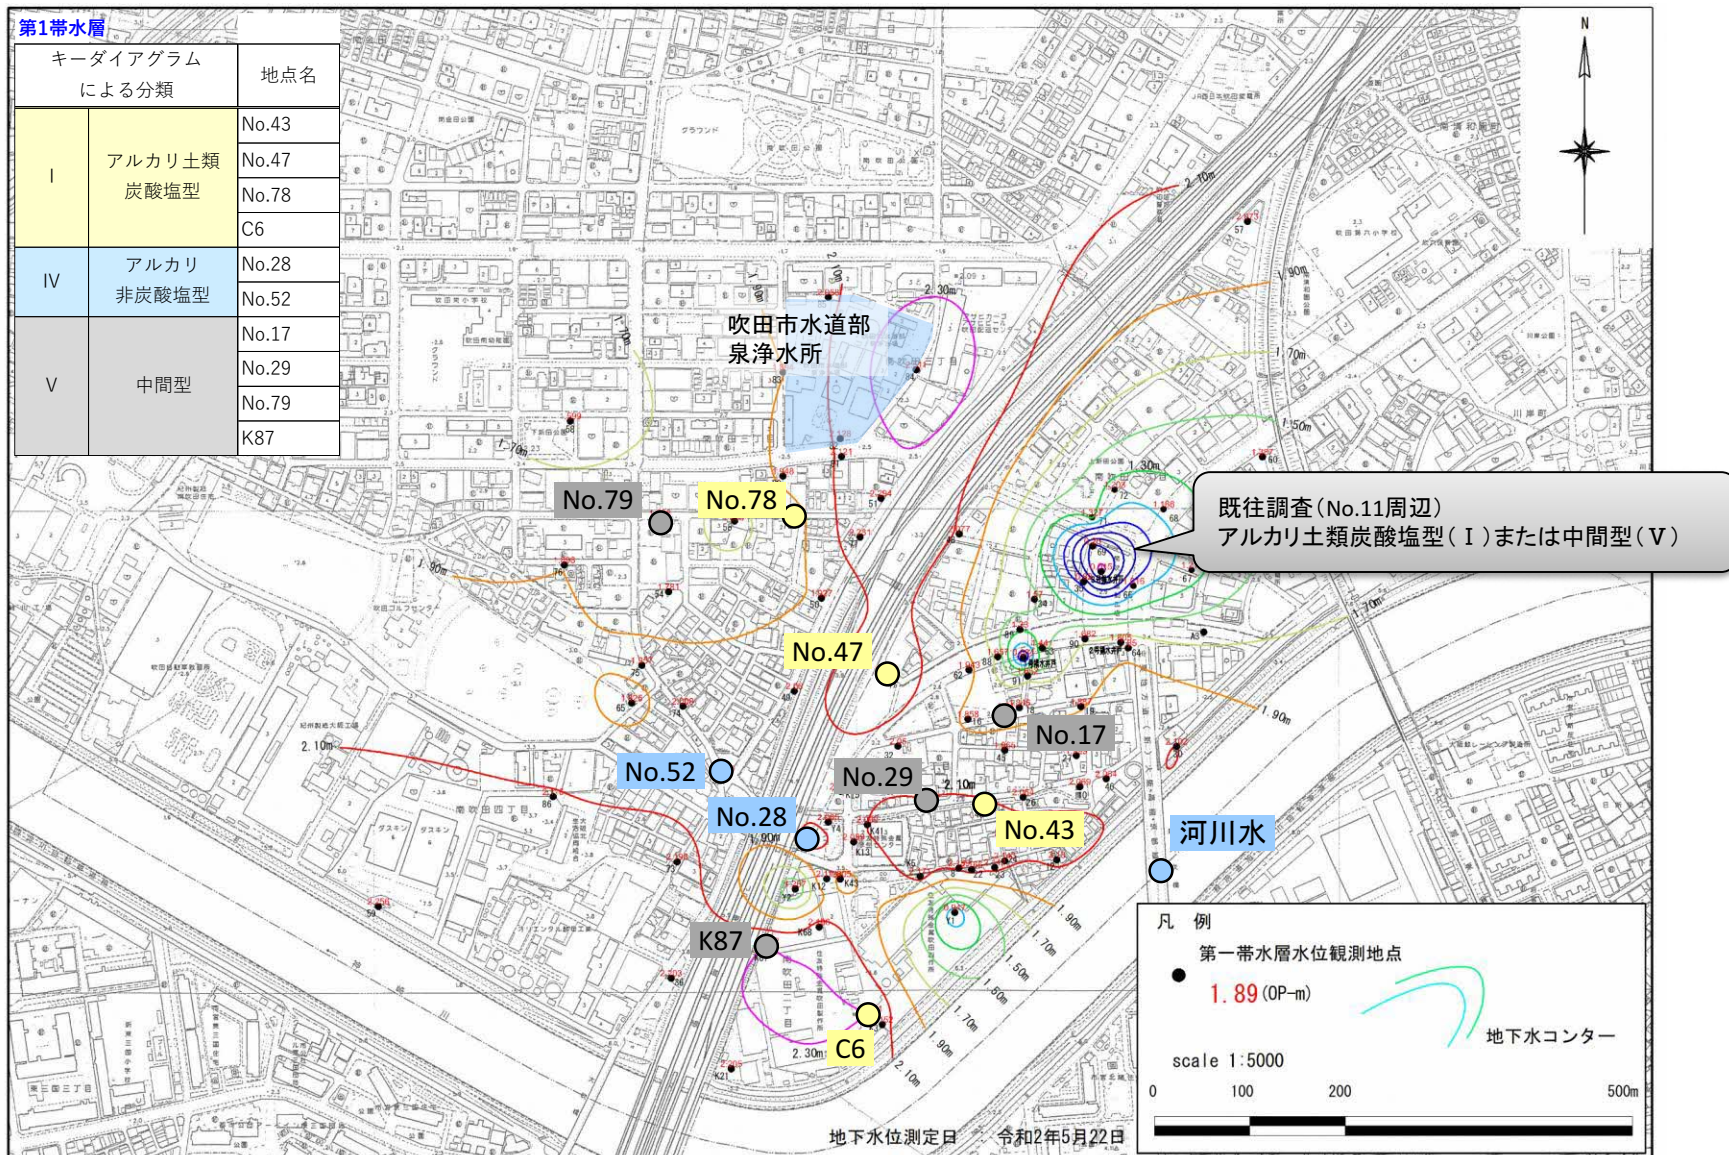
# トリリニアダイアグラム (第1帯水層)

➤ 主として浅層地下水に多く見られるアルカリ土類炭酸塩型 (I)

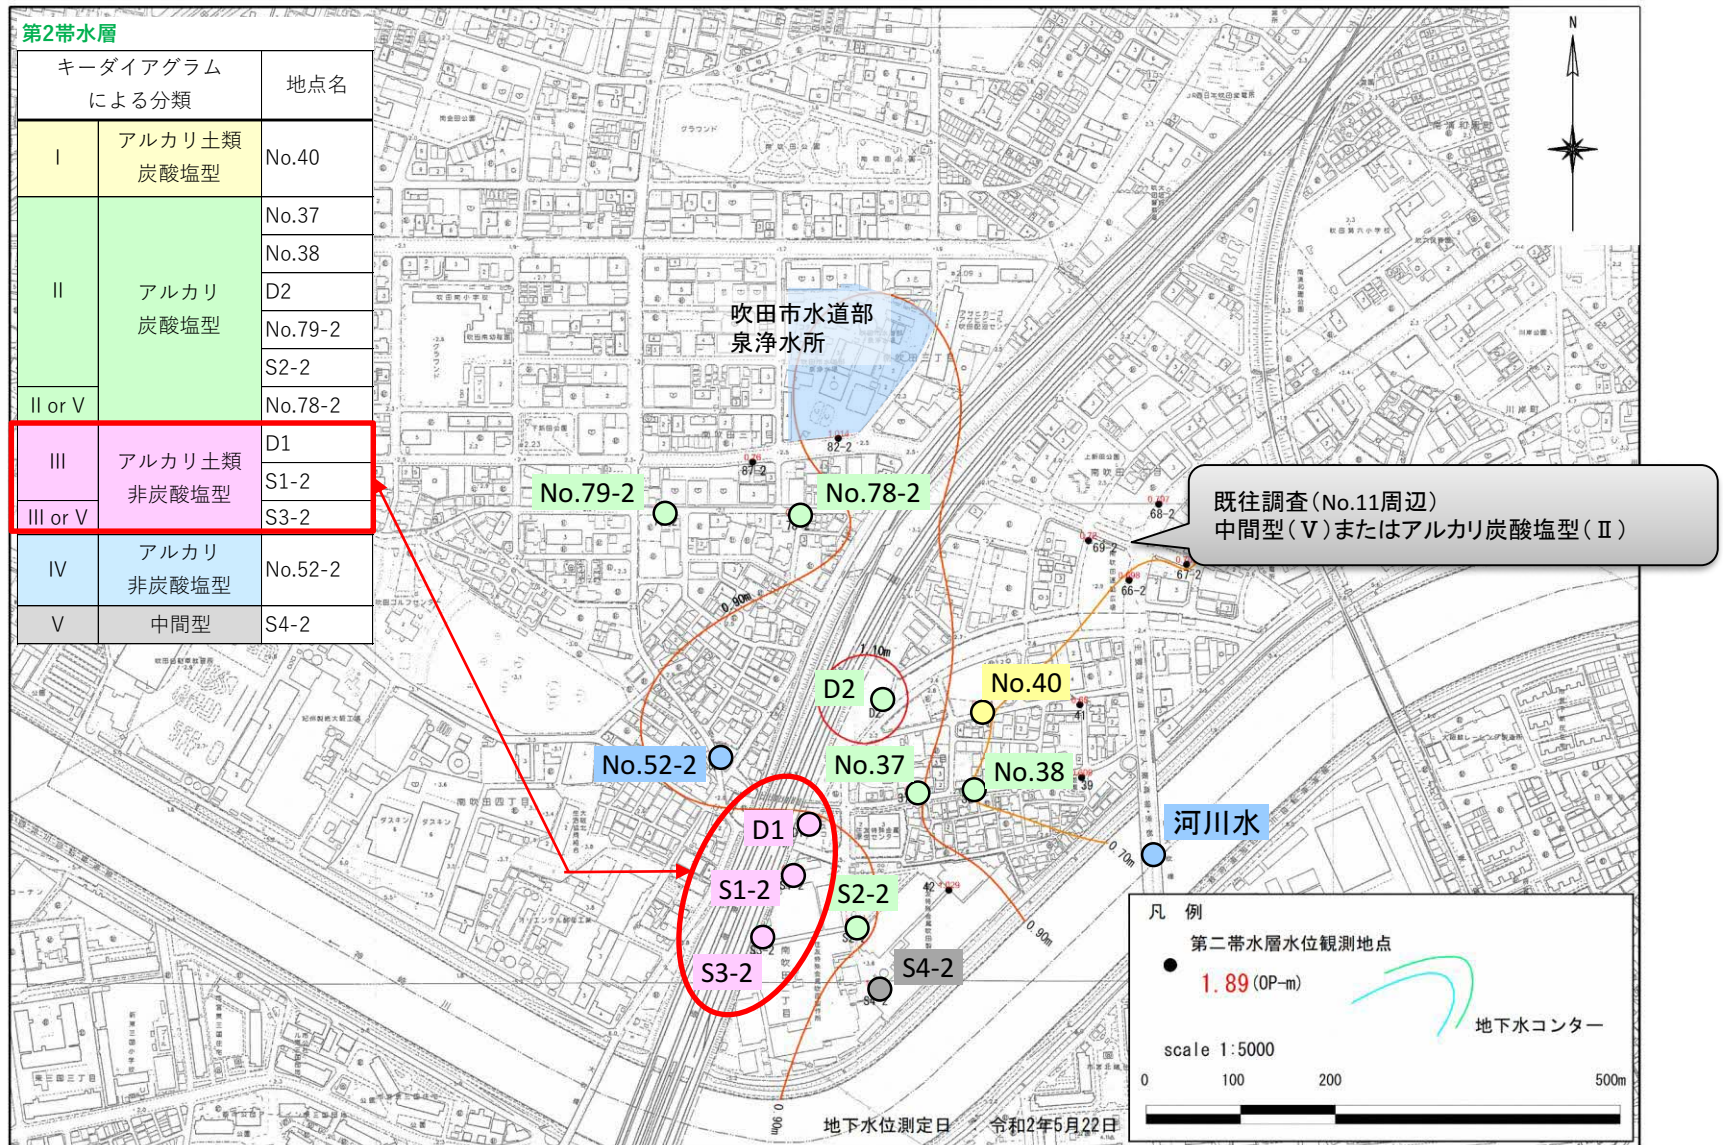
# トリニアダイアグラム (第2帯水層)

- 主として深層地下水に多く見られるアルカリ炭酸塩型(Ⅱ)
- D1、S1-2、S3-2は温泉水や化石水に見られるアルカリ土類非炭酸塩型(Ⅲ)

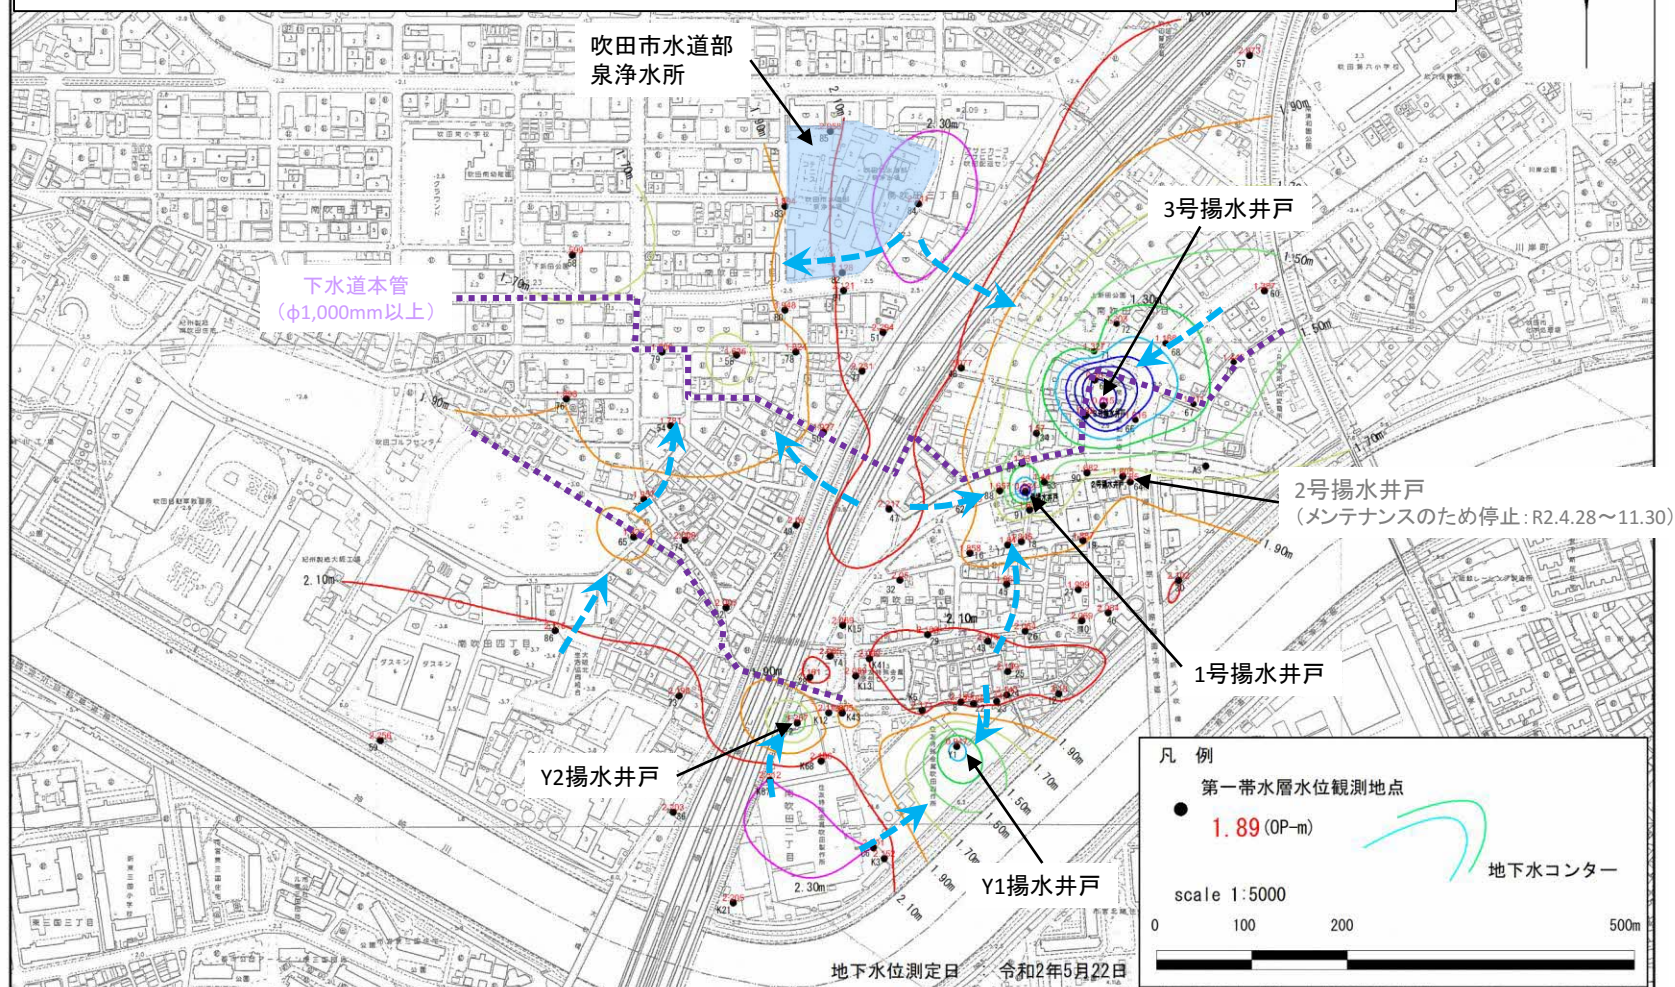
# 地下水の流動状況（第1帯水層）

- ① 北側（水道部付近）から南西または南東へ向かう流れ
- ② 南側（工場付近）から北西、北東へ向かう流れ

工場内Y1,Y2井戸、市街地の1,3号揚水井戸に向かう流れ

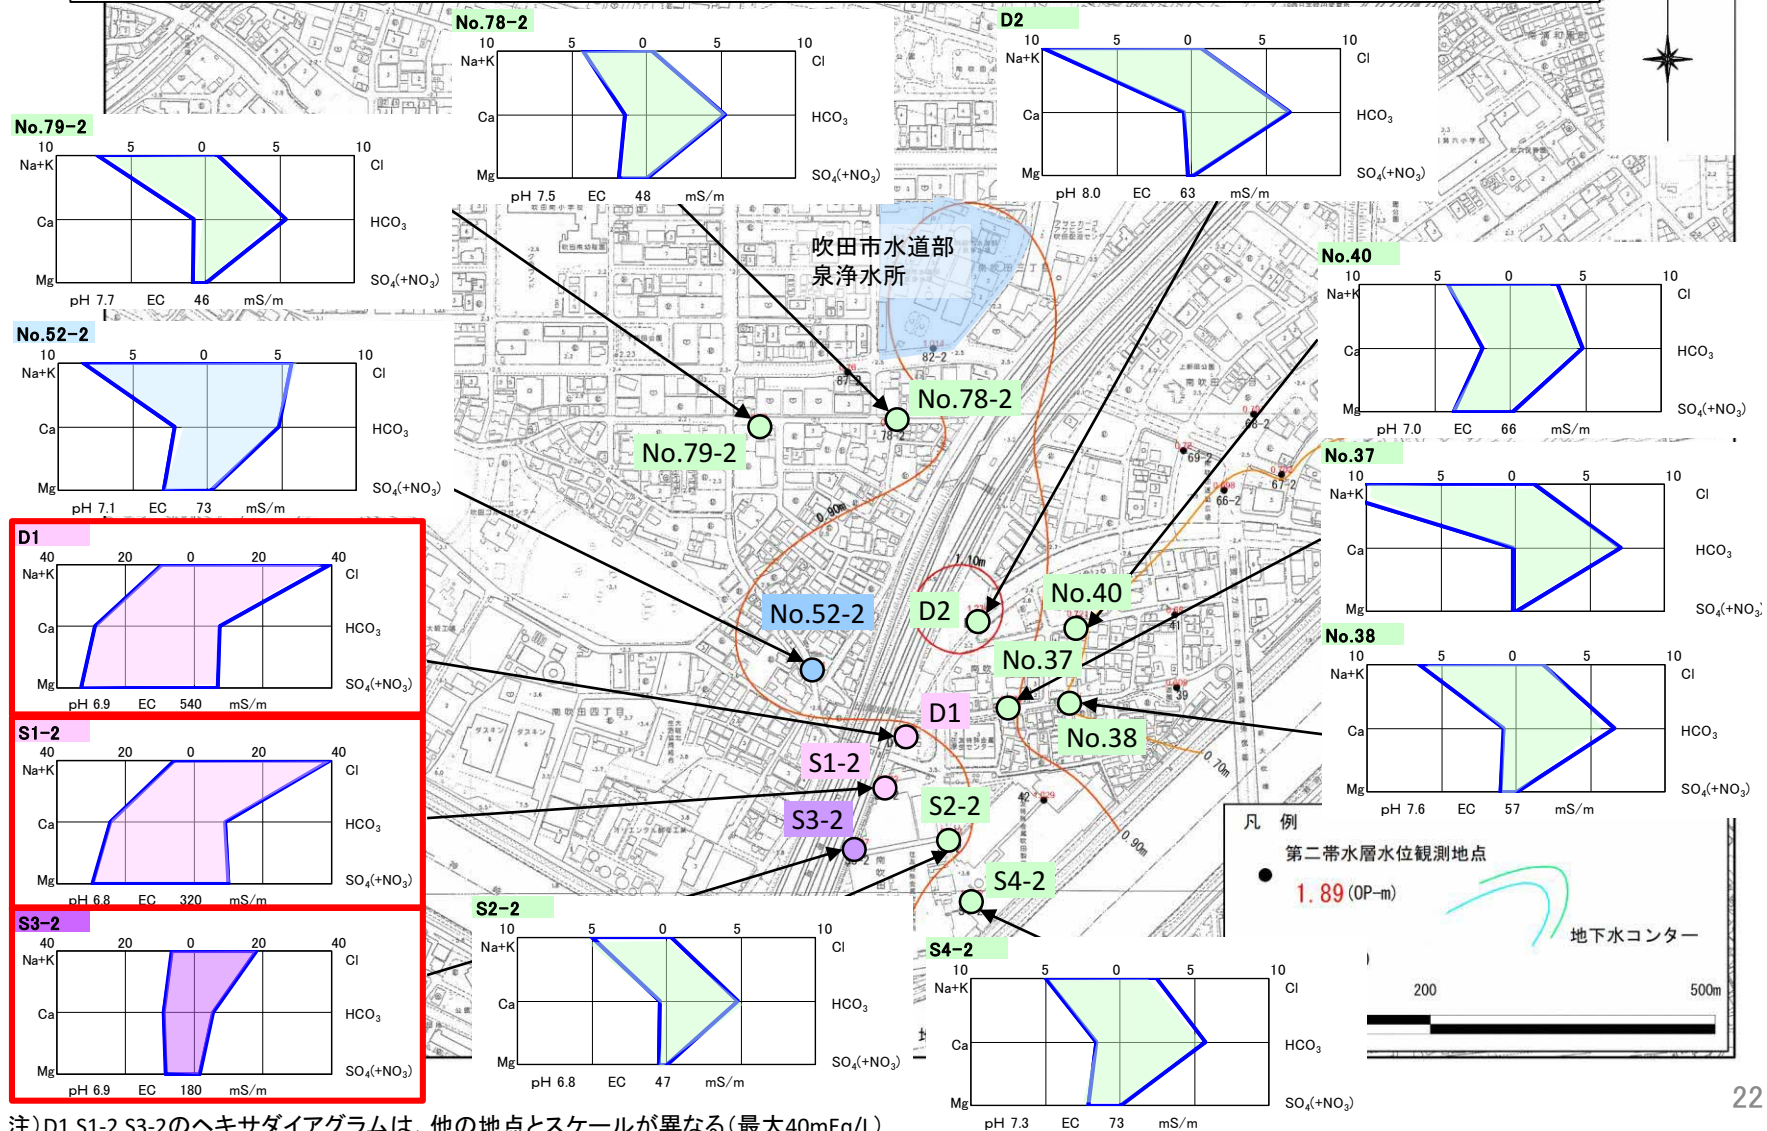
# 地下水の流動状況（第2帯水層）

- D2井戸は周辺井戸と比べて地下水位がやや高い。
- 地下水位等高線図からNo.52-2井戸から水道部へ向かう流れは想定しにくい
- 溶存イオン濃度や水質組成から、工場西側敷地境界付近(D1,S1-2,S3-2井戸)の第2帯水層からNo.52-2井戸への直線的な地下水の流れは考えにくい
