資料-2 観測井戸No.11周辺における調査について

平成28年10月12日

吹田市 環境部 環境保全課

ア) 調査結果について

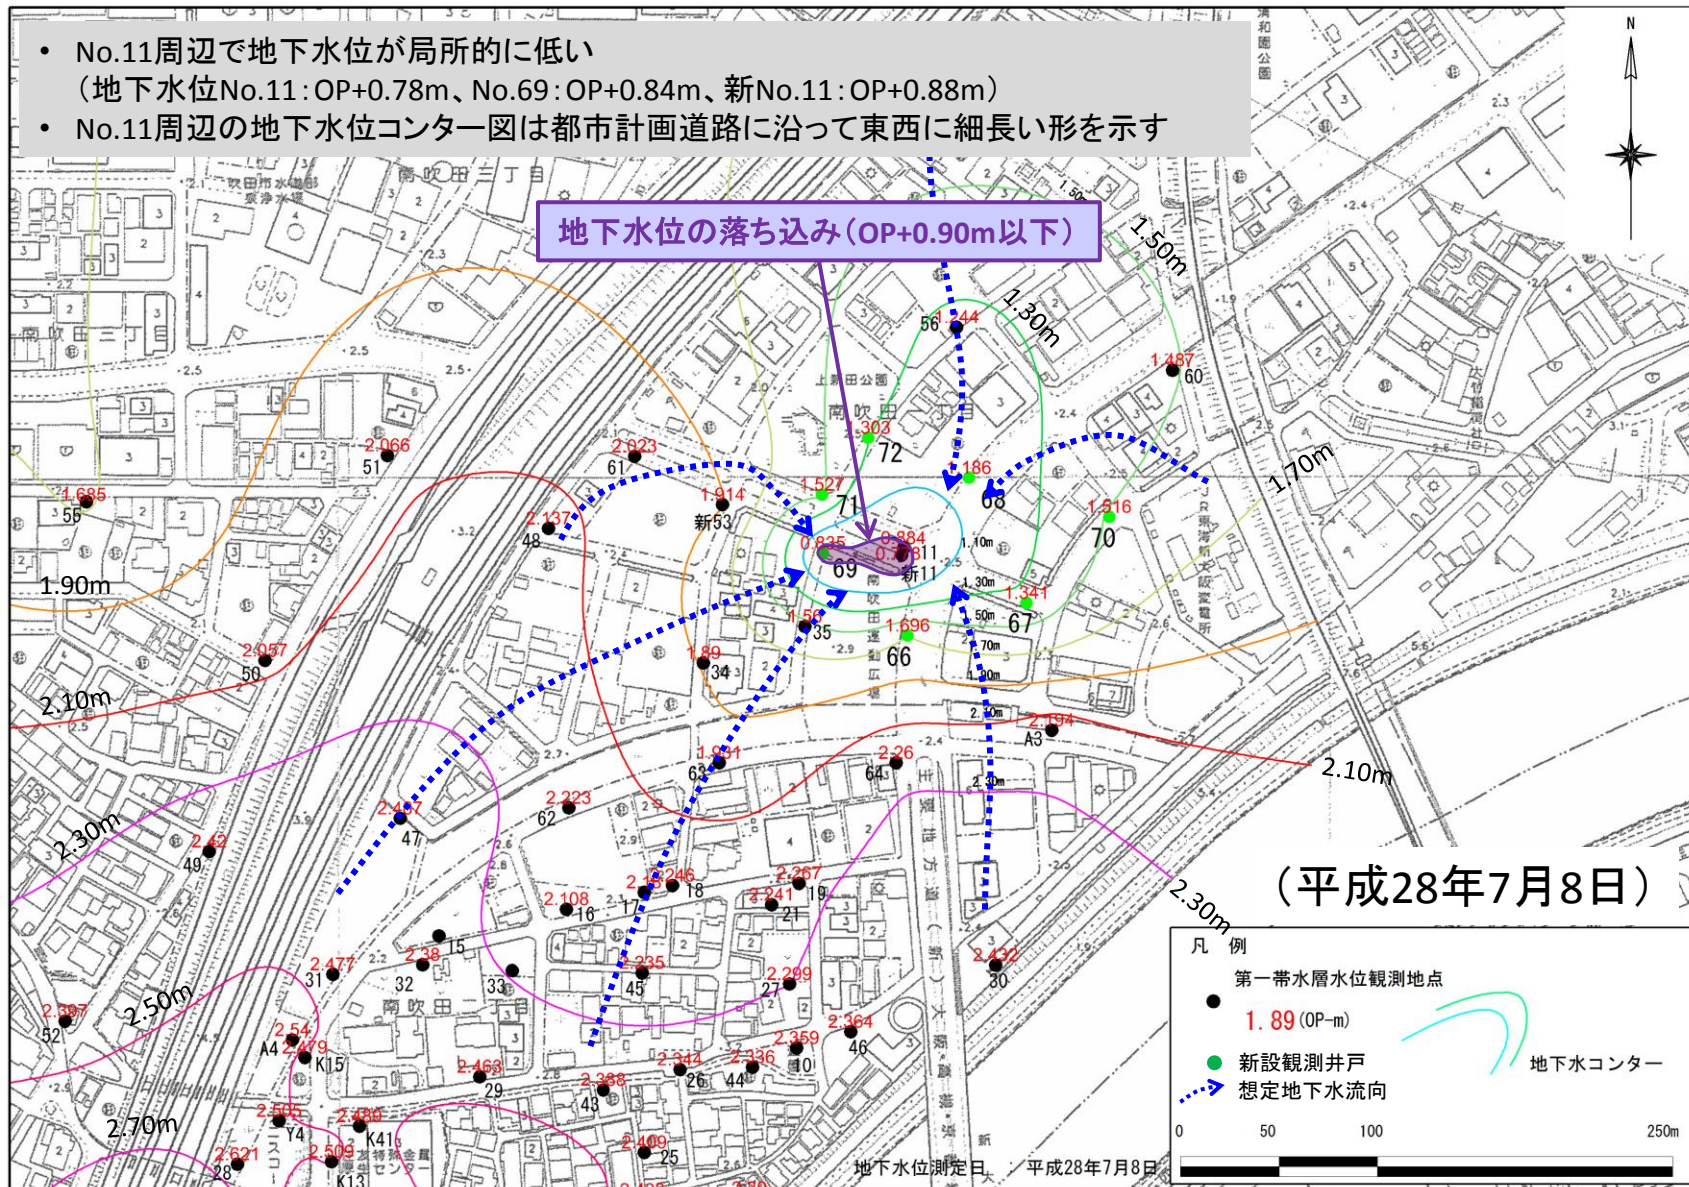
第1帯水層の地下水位コンター図(No.11周辺拡大)

- No.11周辺で地下水位が局所的に低い
(地下水位No.11: OP+0.78m、No.69: OP+0.84m、新No.11: OP+0.88m)
- No.11周辺の地下水位コンター図は都市計画道路に沿って東西に細長い形を示す

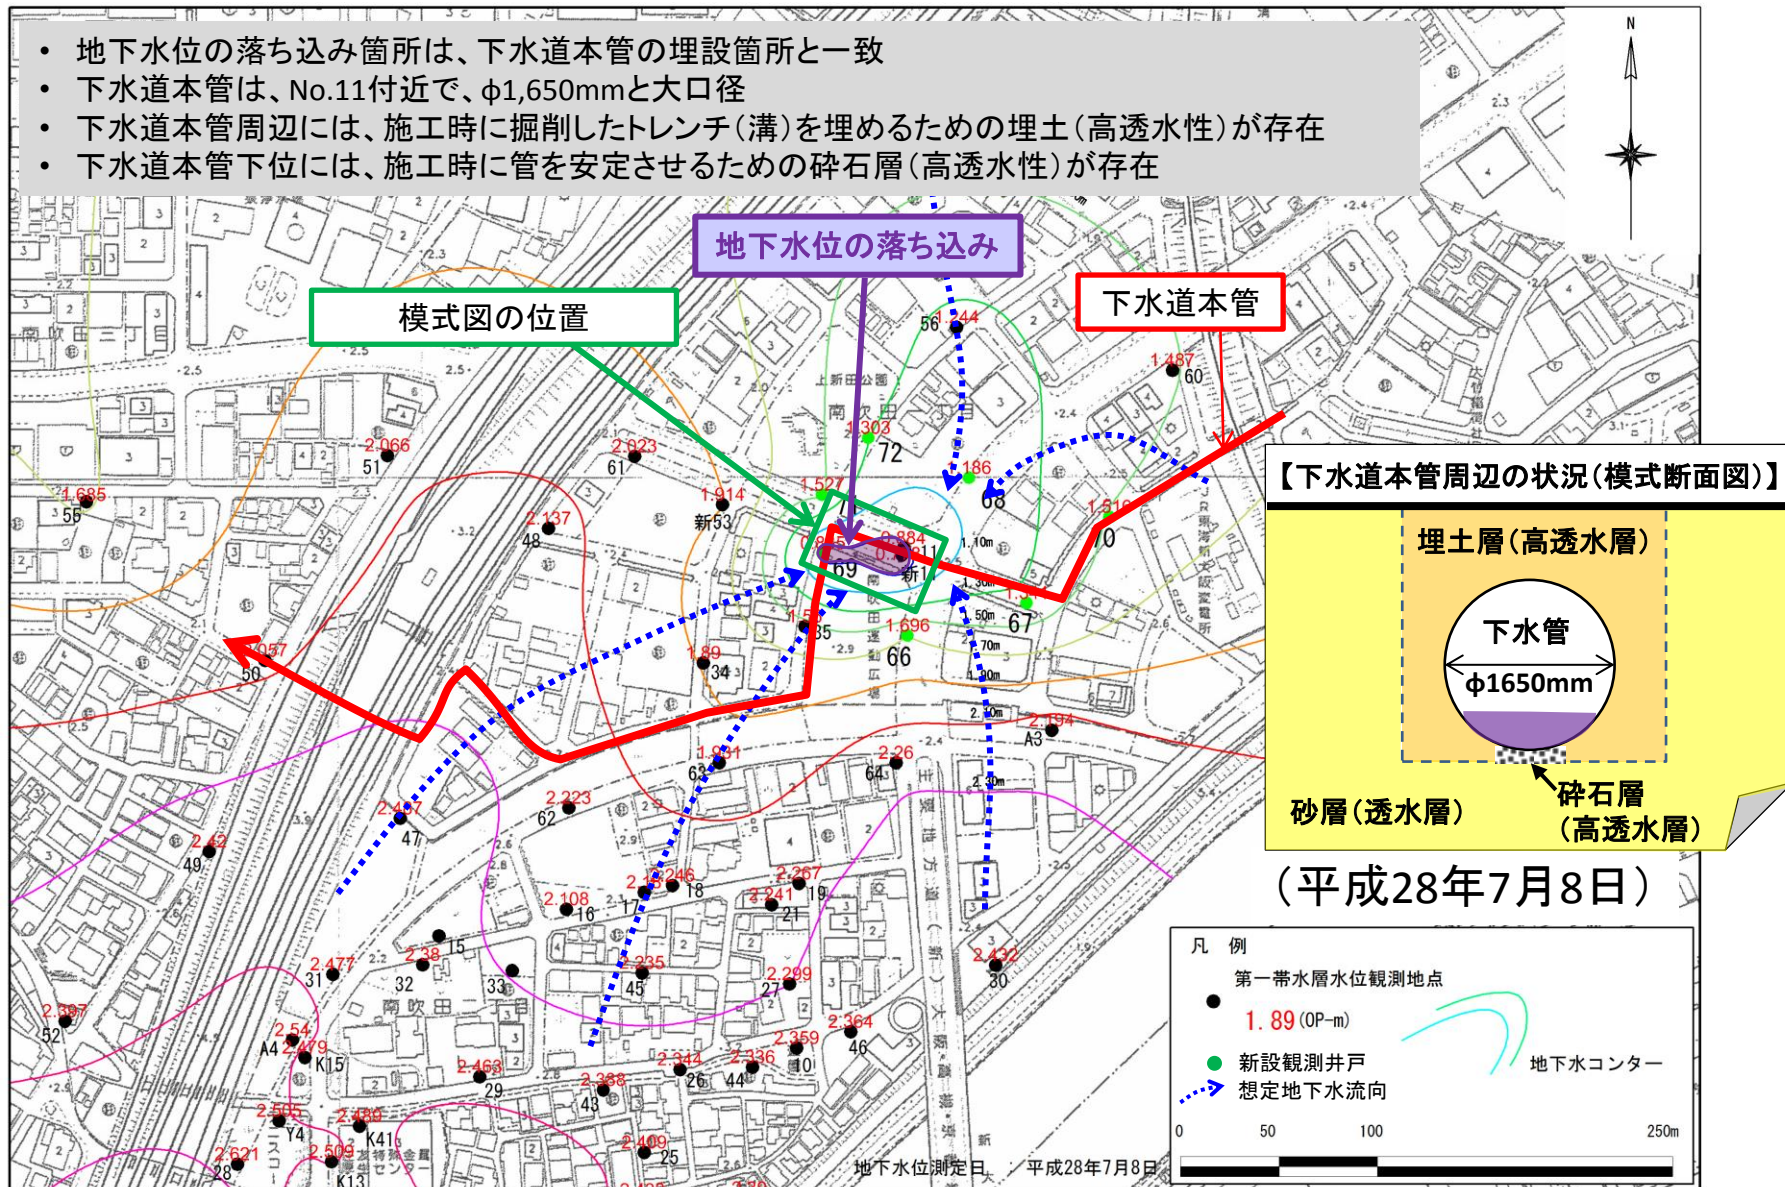
第1帯水層の地下水位と下水道(本管)の位置関係

- 地下水位の落ち込み箇所は、下水道本管の埋設箇所と一致
- 下水道本管は、No.11付近で、φ1,650mmと大口径
- 下水道本管周辺には、施工時に掘削したトレンチ(溝)を埋めるための埋土(高透水性)が存在
- 下水道本管下位には、施工時に管を安定させるための砕石層(高透水性)が存在

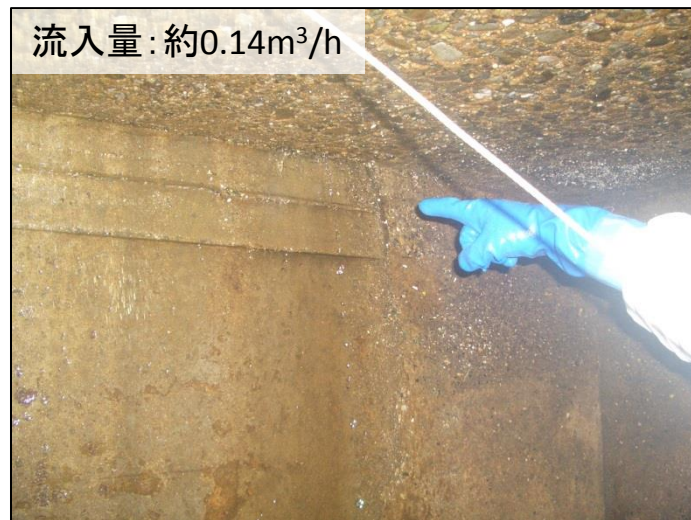
No.11マンホール 北側

鉄筋コンクリート製接合桁の継目や本管との接合部の隙間から地下水が流入

No.11付近の漏水箇所では、壁面に鉄酸化バクテリア等による析出物が少ない。

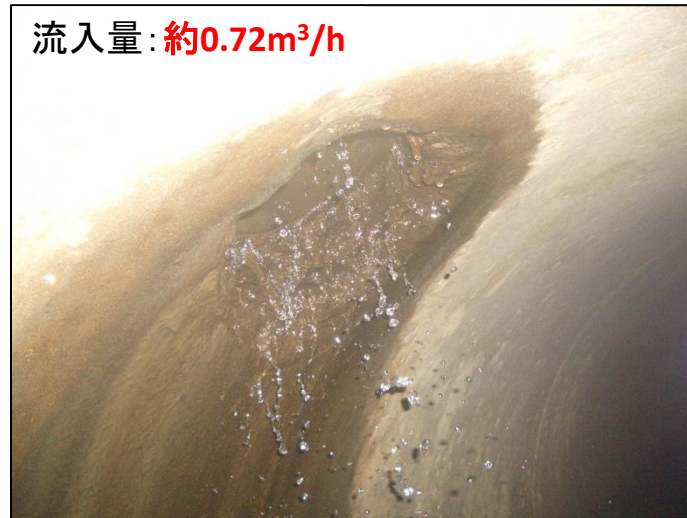
No.11マンホールより下流11.5m地点

本管に接合する枝管(塩ビ管)との接合部の隙間から地下水が流入。

No.11～No.69付近の漏水箇所では、壁面に鉄酸化バクテリア等による析出物が少ない。

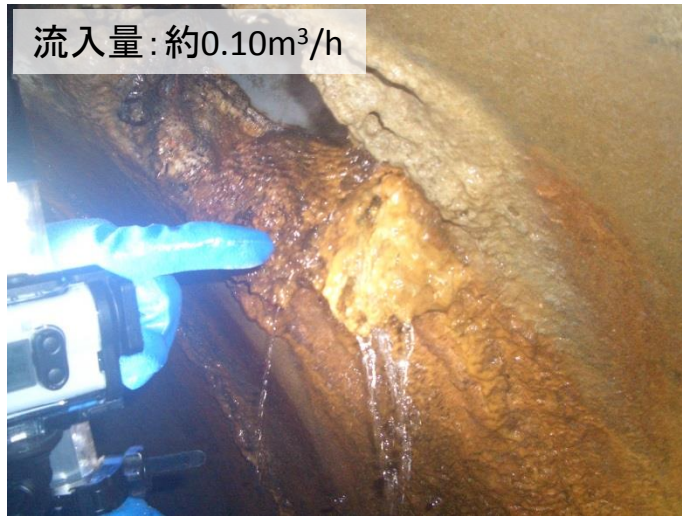
No.35マンホールより上流25m地点

No.69より下流の漏水箇所では、壁面に鉄酸化バクテリア等による析出物が多い。

地下水中に含まれる溶存鉄の量が異なる地下水が流入している。

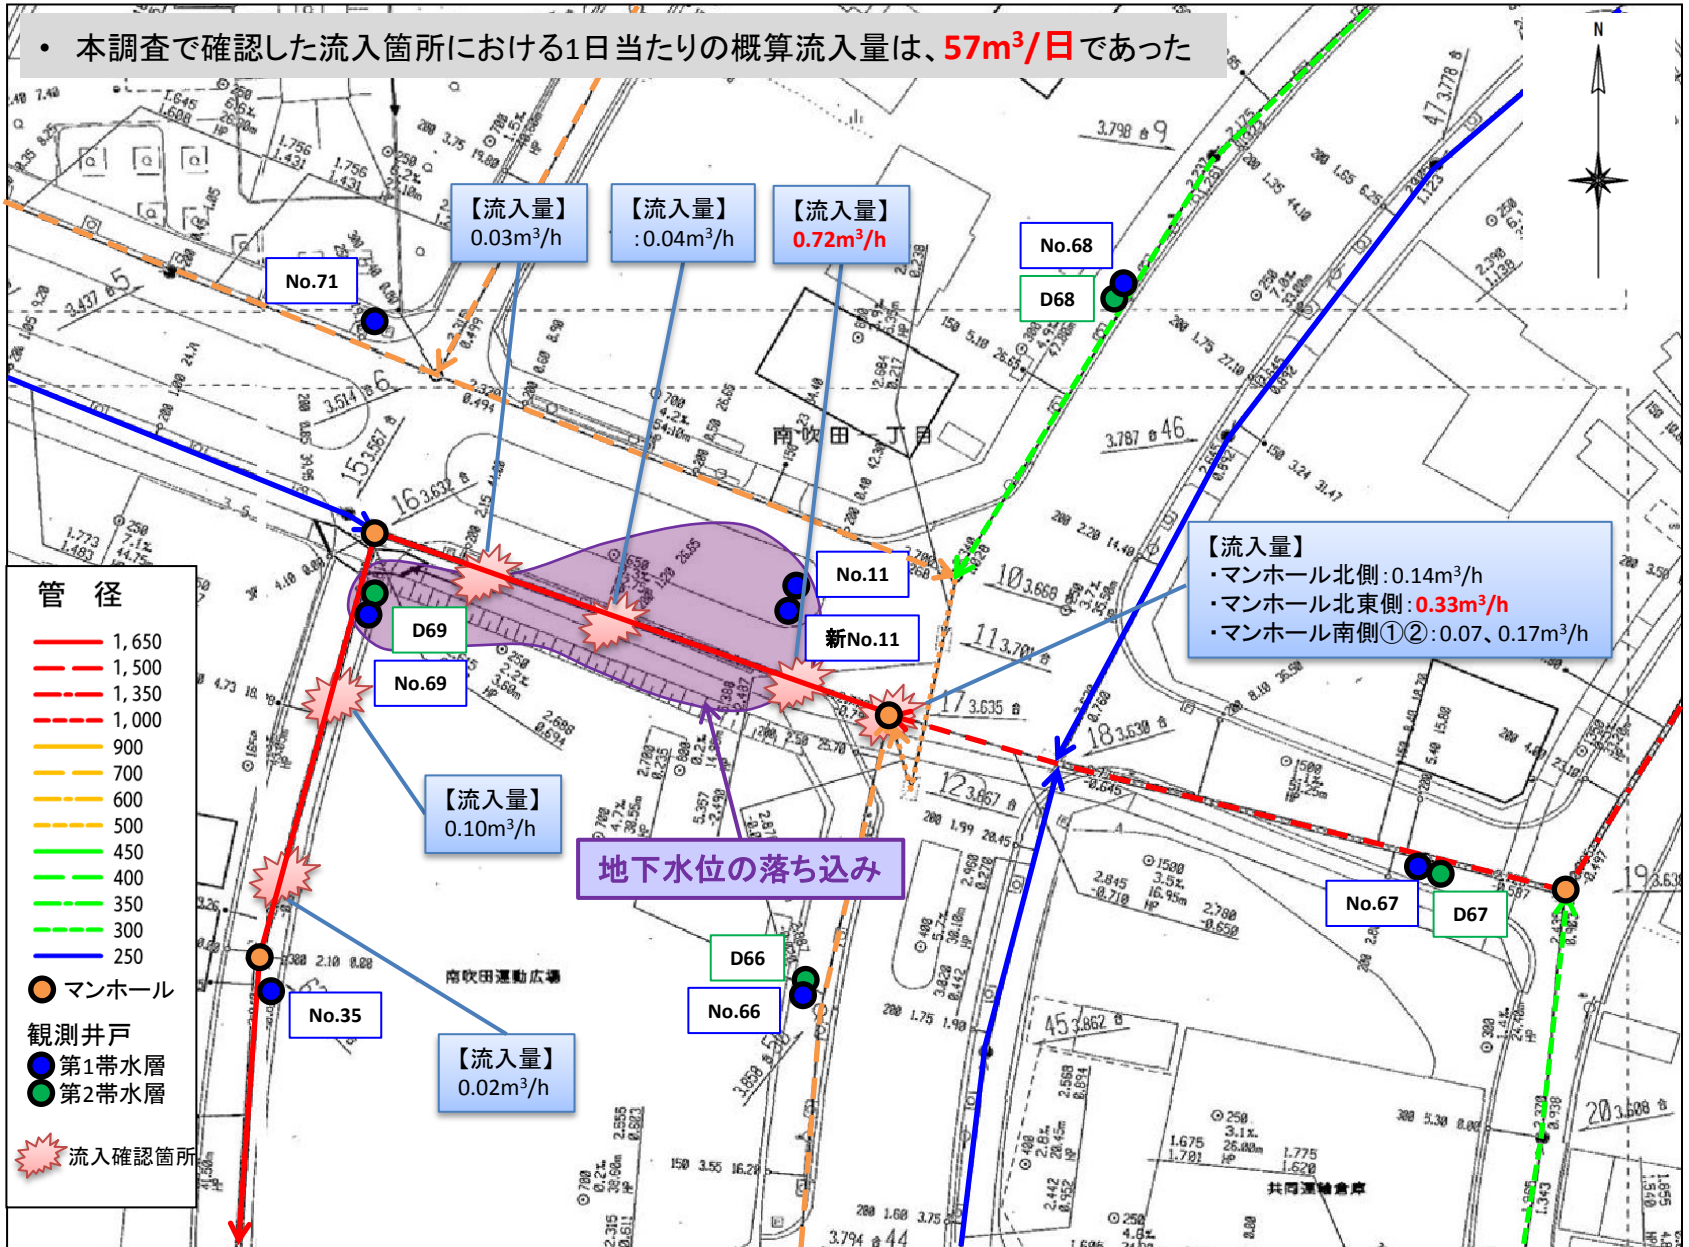
下水道本管内への地下水流入量(実測値) 調査日:平成28年8月30日

• 本調査で確認した流入箇所における1日当たりの概算流入量は、**57m³/日**であった
