資料-1 南吹田地域の地下水汚染の状況について

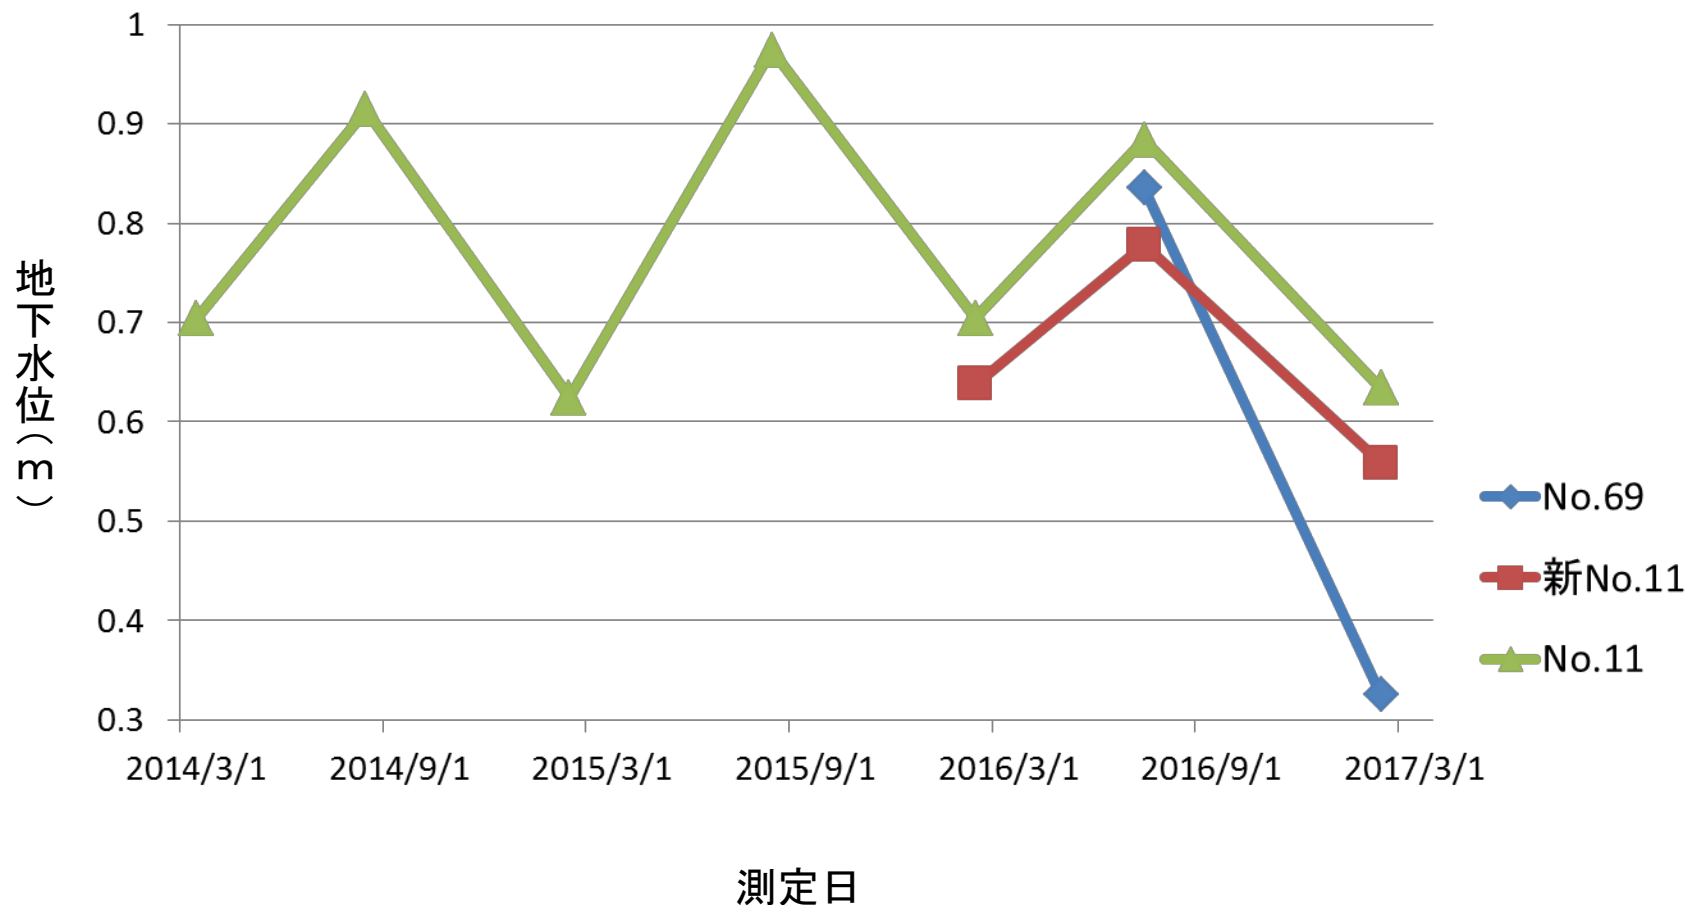
No.11周辺の地下水位の変動状況

下水管修復(2016年9,10月)後、No.69の地下水位が、新No.11付近と比較したところ、相対的に低下傾向がみられる。

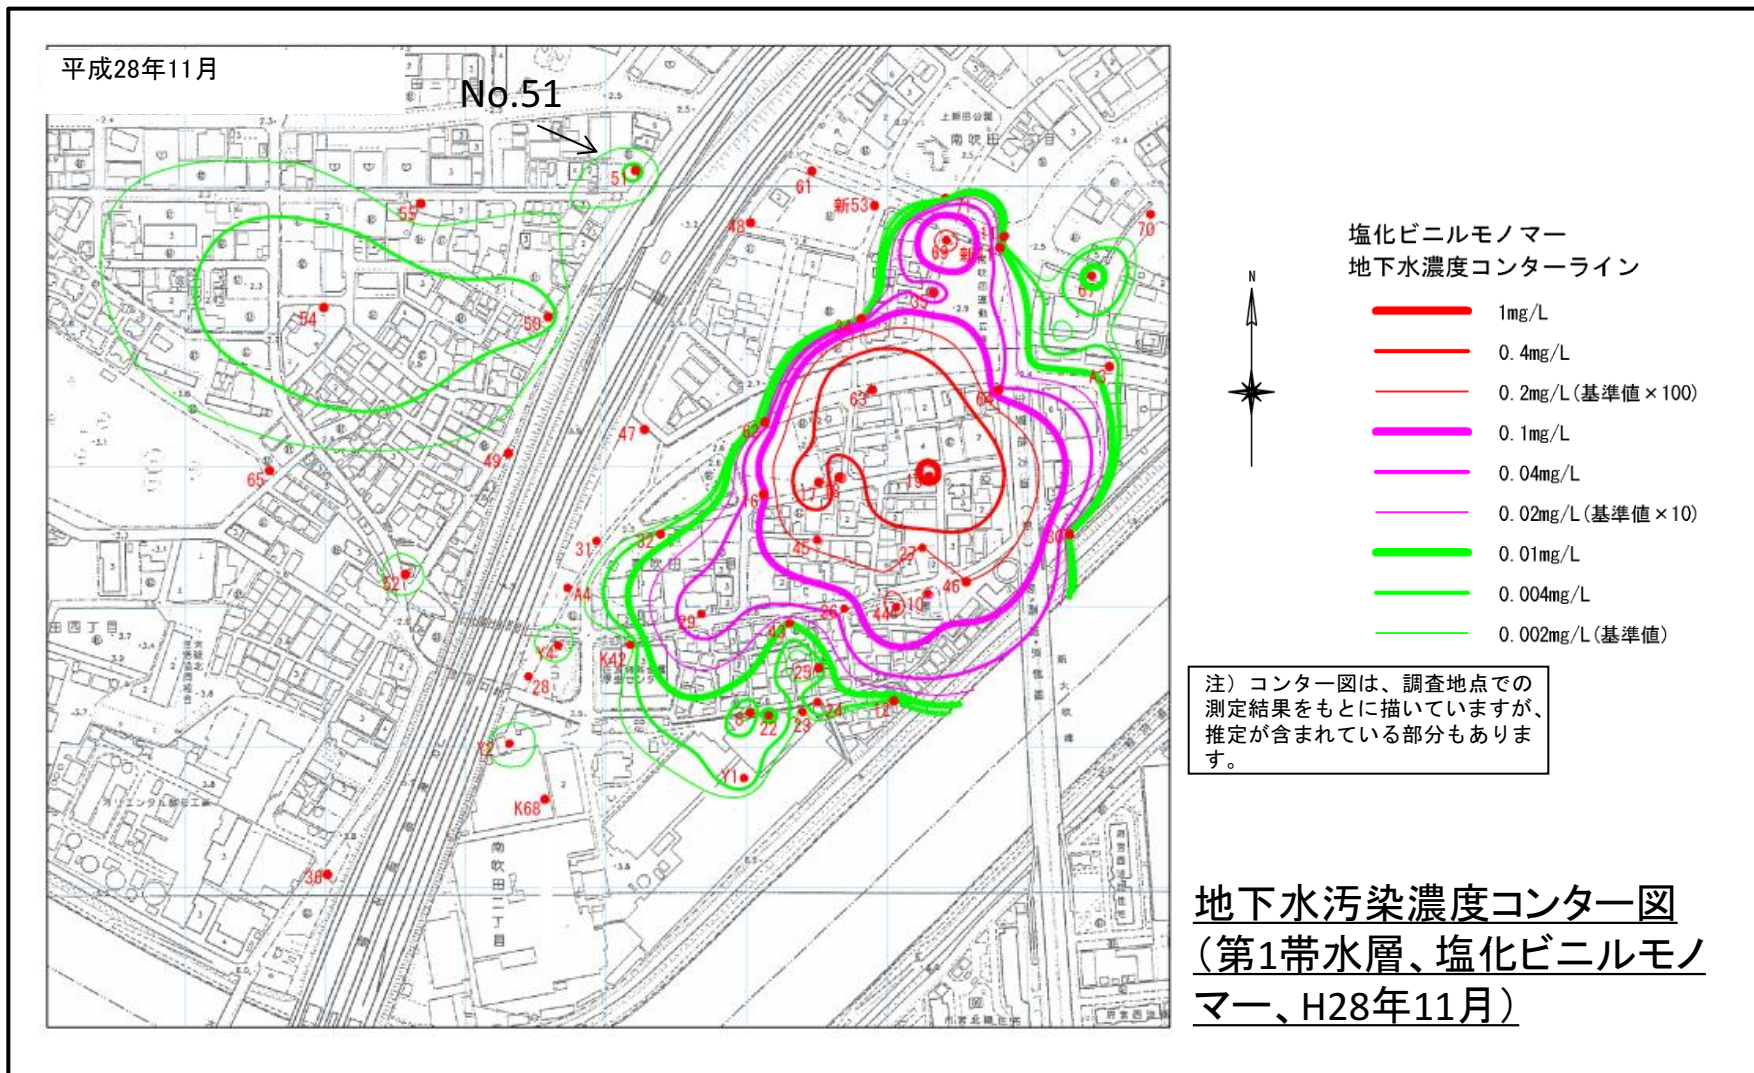
北西部の汚染拡散状況(H28.11)

●H28.8以降、水道部泉浄水所の休止中の井戸で塩化ビニルモノマーが検出(0.0003mg/L程度)

●H28.11北西部の北側No.51で塩化ビニルモノマーの基準超過
(0.0049mg/L)

No.	7月	11月	2月
51	0.0003	0.0049	<0.0002

単位: mg/L、基準: 0.002mg/L

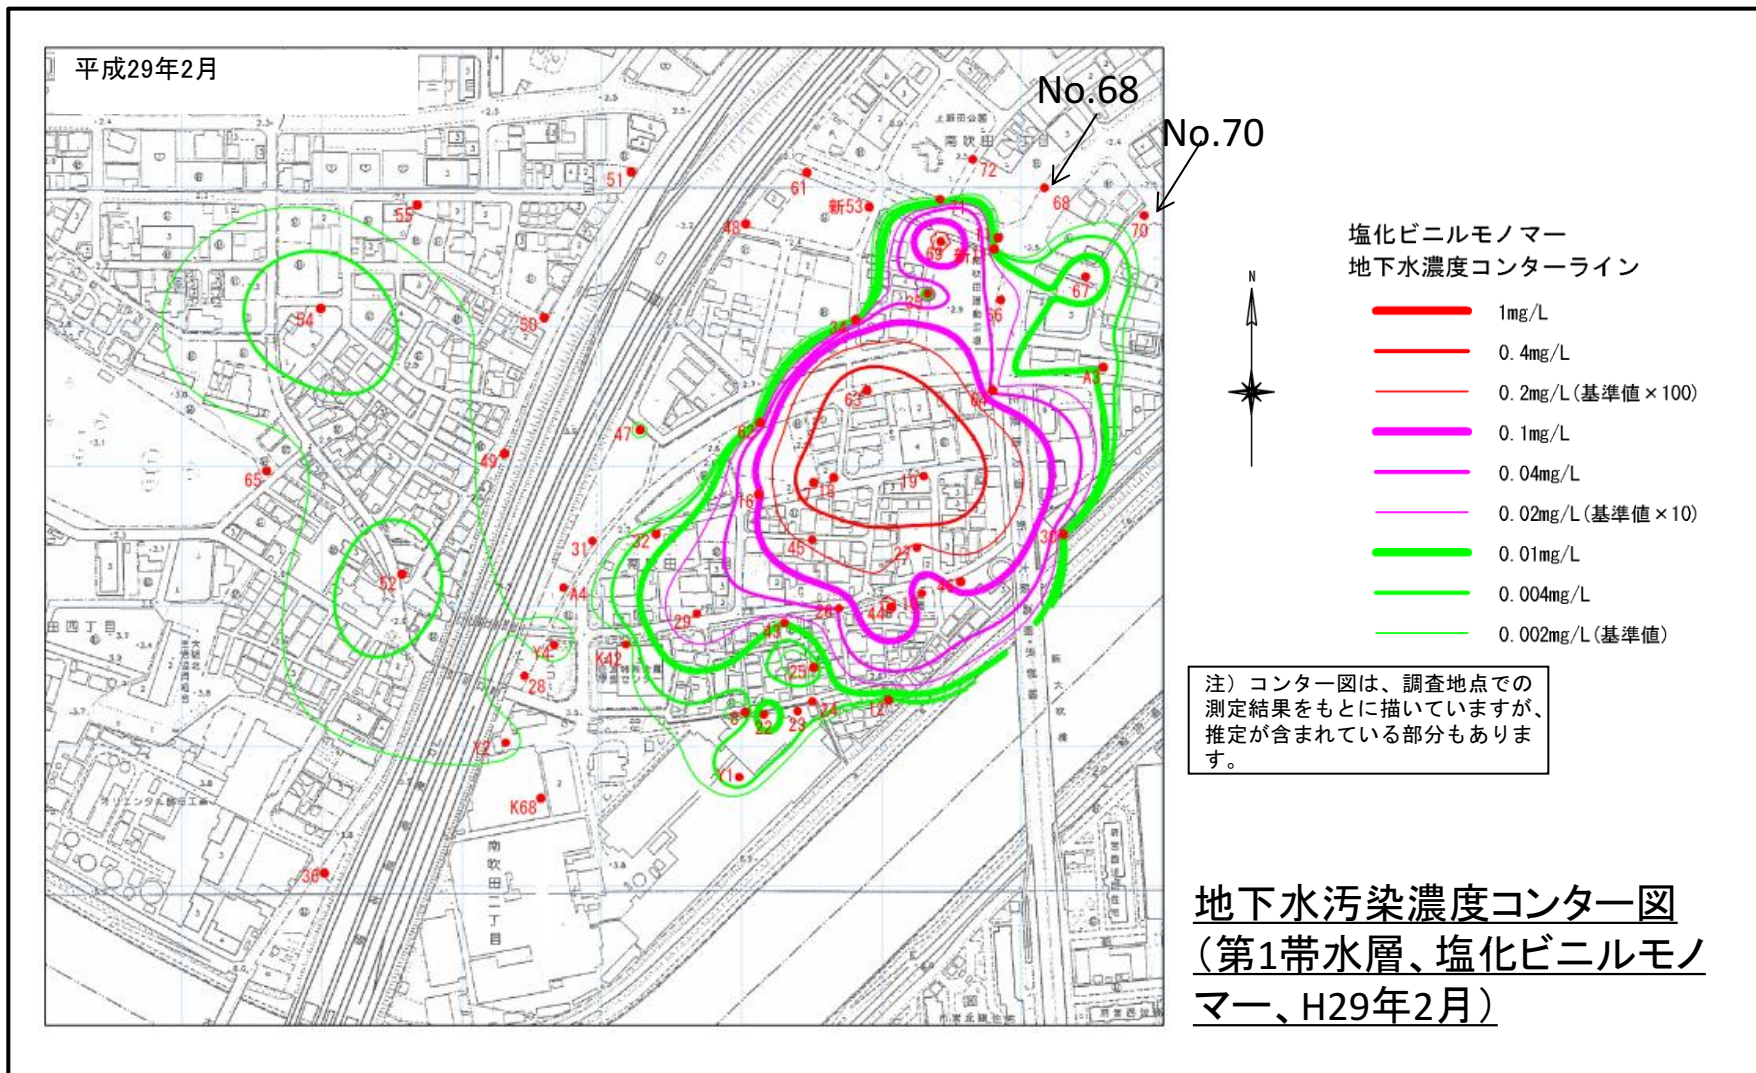
北東部の汚染拡散状況 (H29.2)

北東部の北側 (No.68) 及び北東側 (No.70) での塩化ビニルモノマーの検出、濃度上昇が見られる。(右表参照)

塩化ビニルモノマーの測定結果 (H28年度、単位: mg/L)

No.	7月	11月	2月
68	<0.0002	—	0.0003
70	<0.0002	0.0005	0.0017
