**資料6** 南吹田地域の地下水汚染の状況について

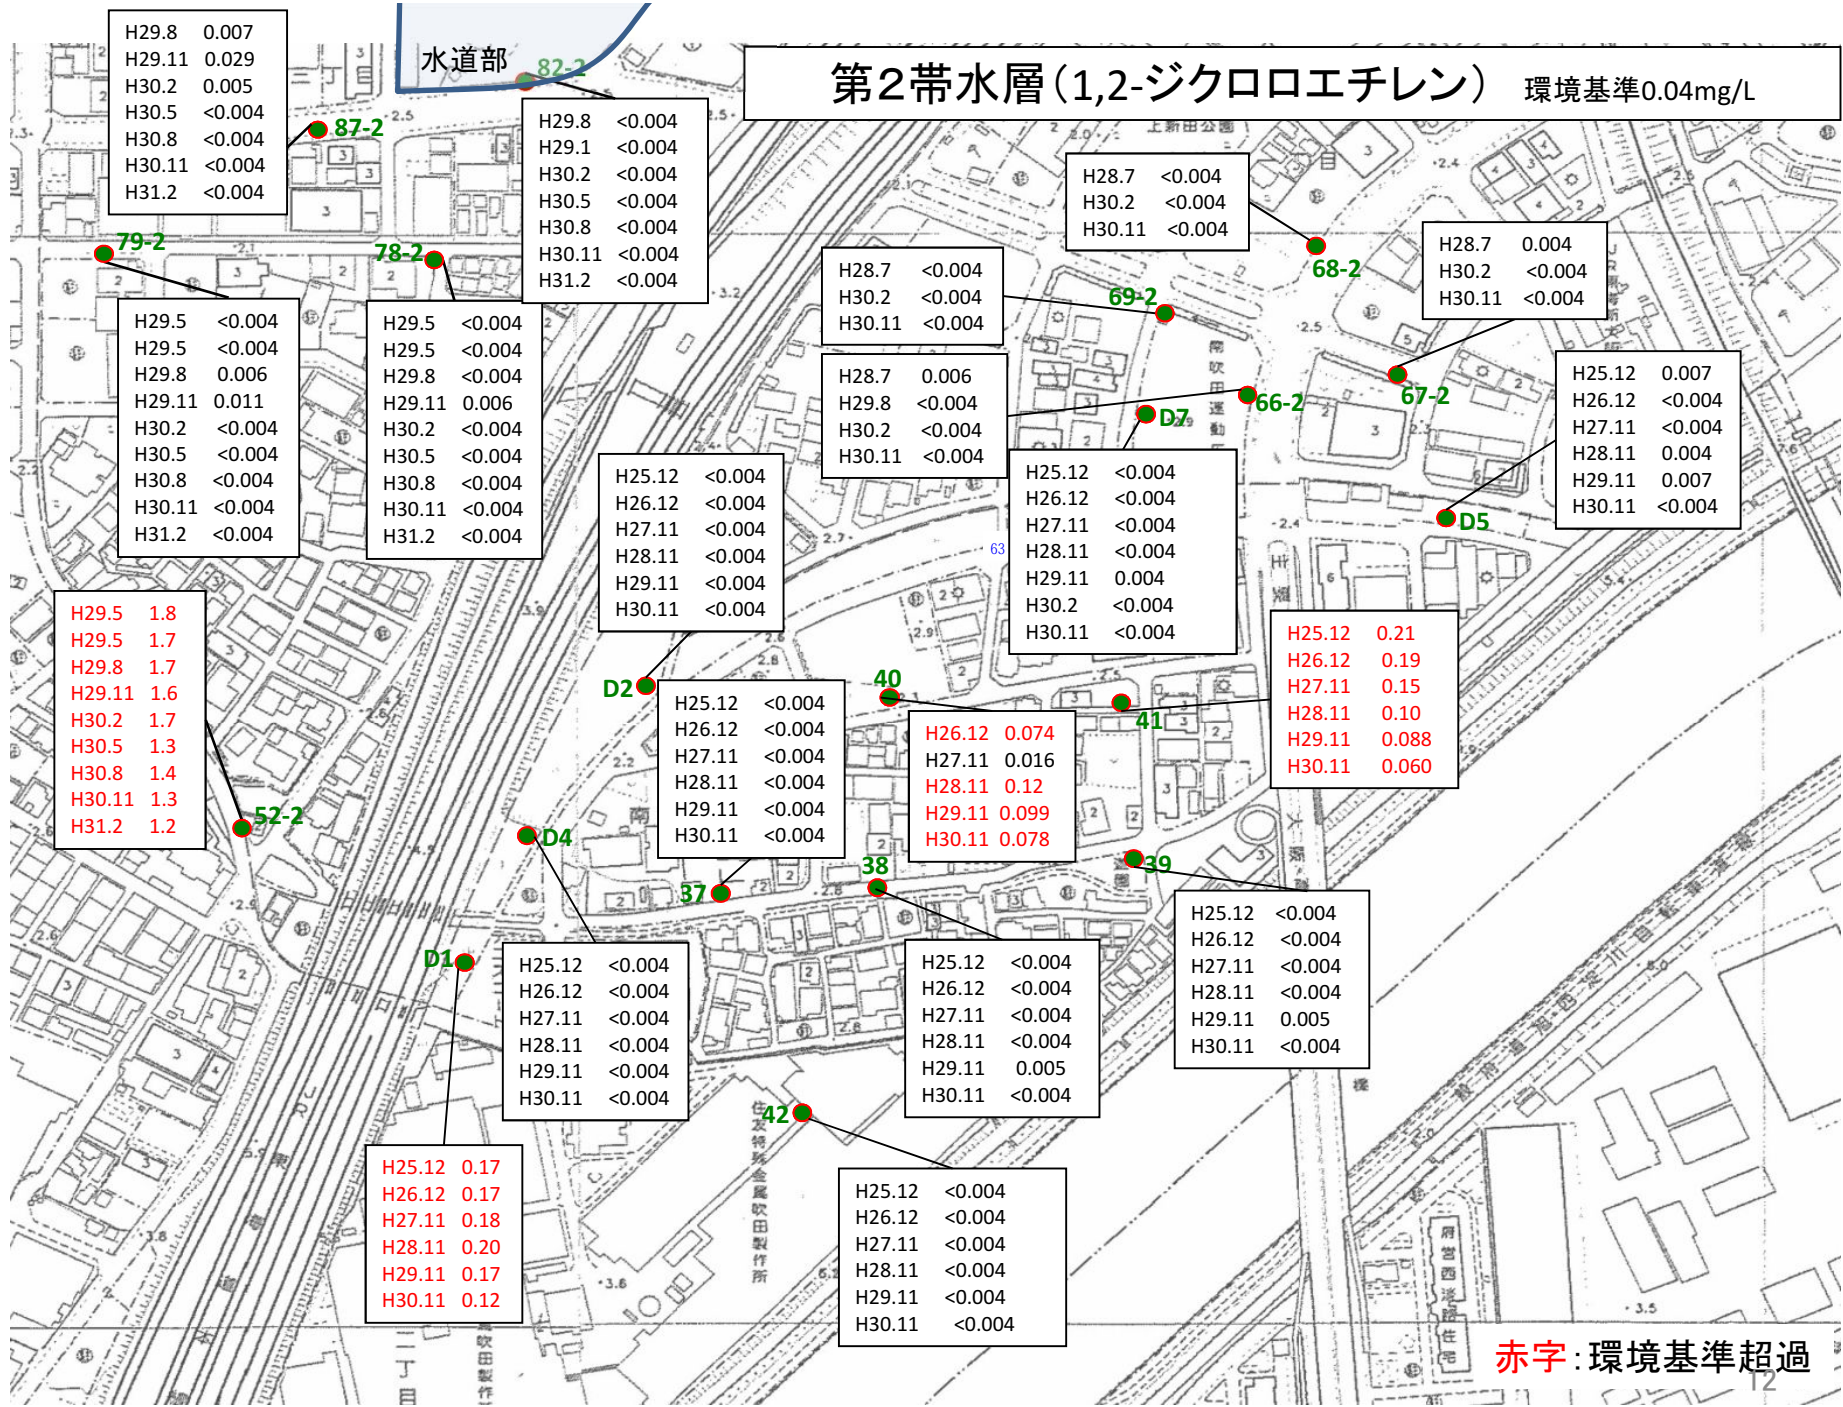
## 第2帯水層(1,2-ジクロロエチレン) 環境基準0.04mg/L

赤字:環境基準超過

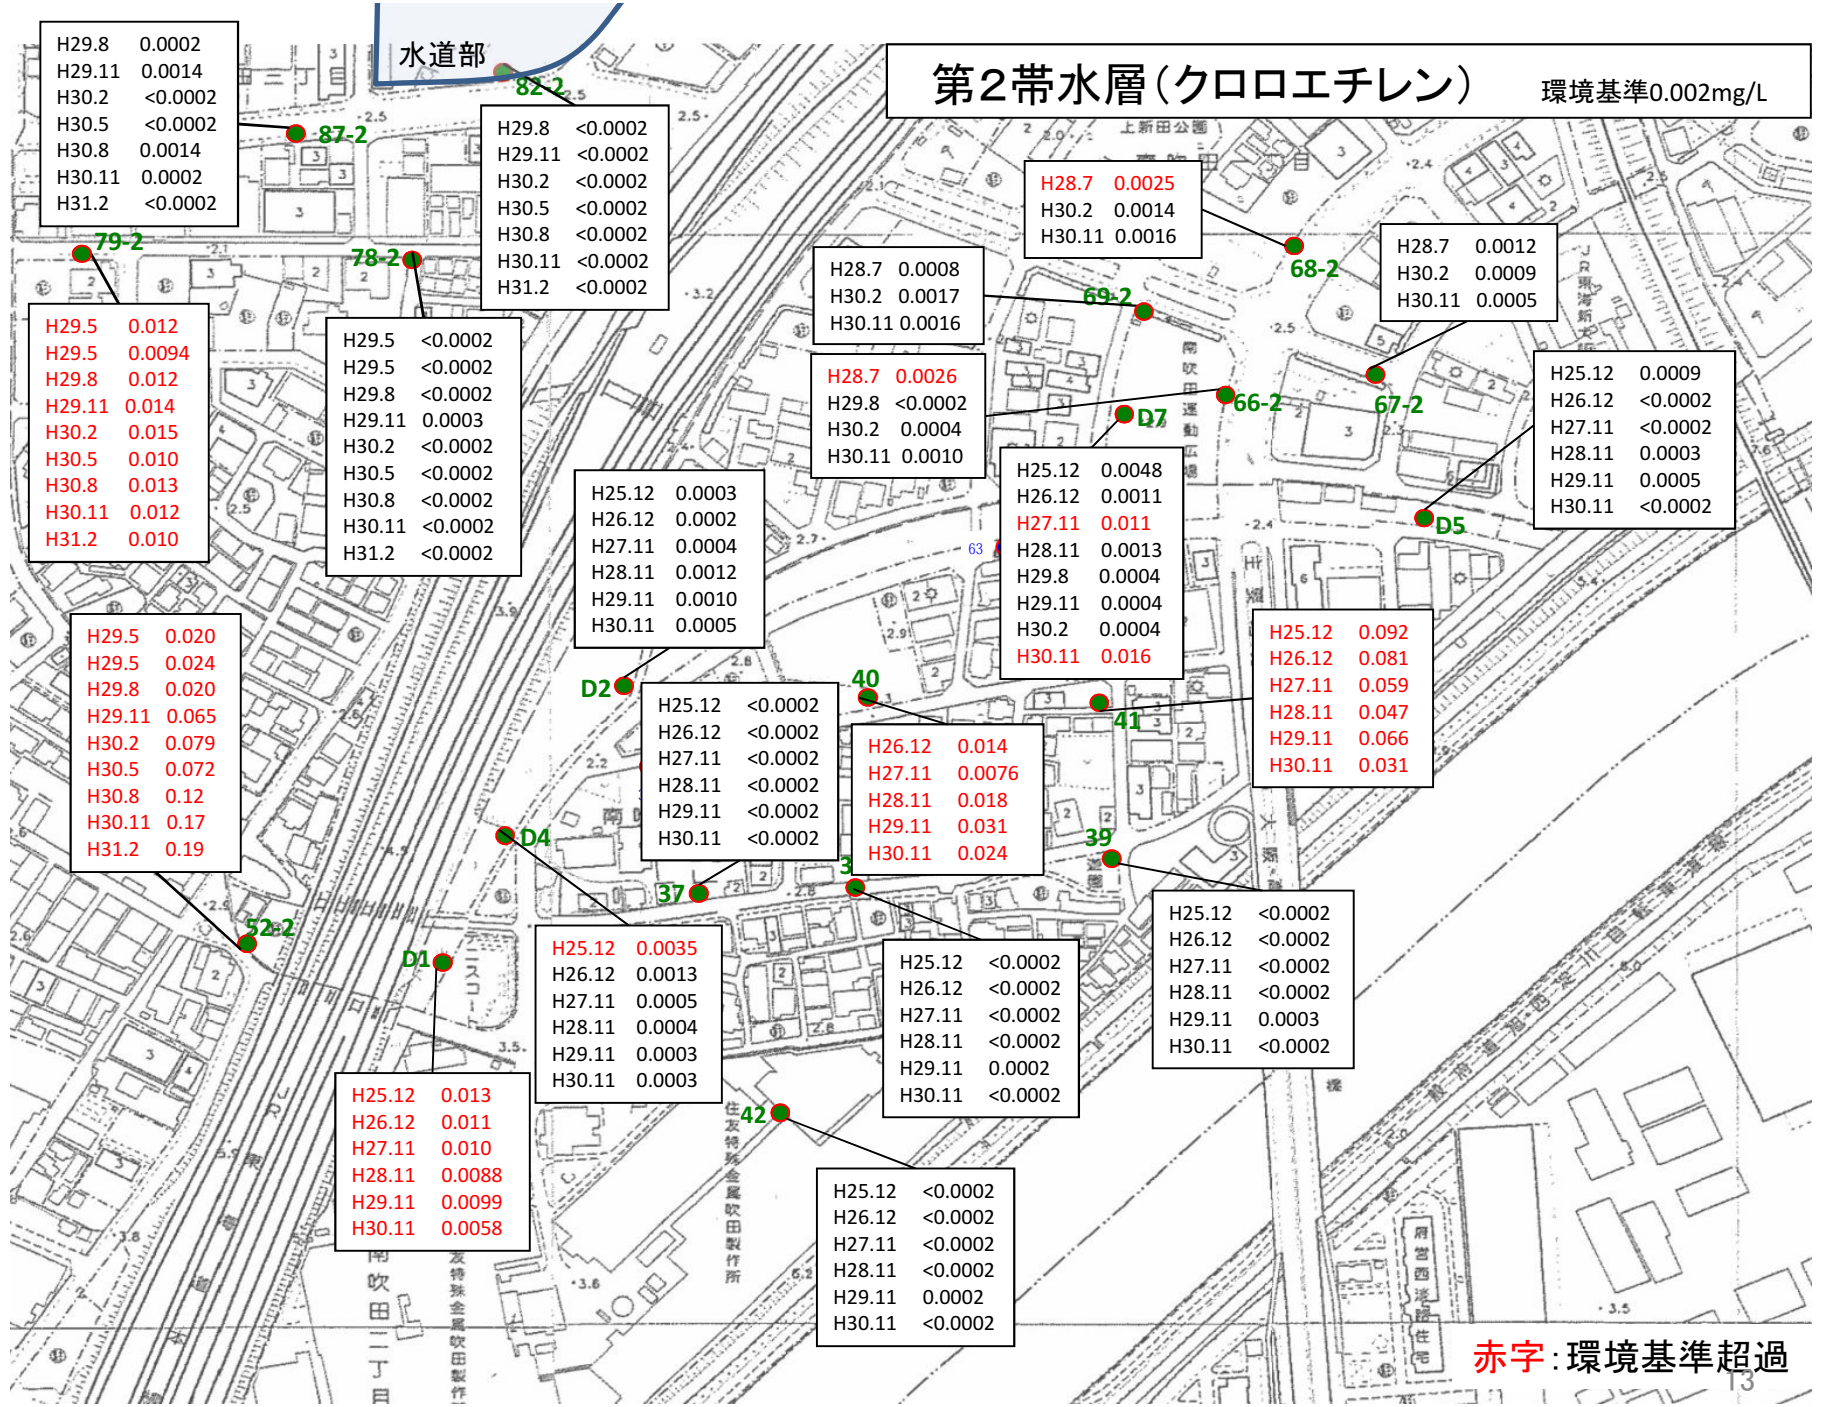
## 第2帯水層(クロロエチレン)

環境基準0.002mg/L

| エリア | 地下水の状況 | 今年度の取組 |
|---|---|---|
| 北西部 | <ul style="list-style-type: none"> <li>① 第1帯水層の地下水位は、これまで同様に水道部の南西約100mに位置するNo.55井戸が低い傾向にある。</li> <li>② 第1帯水層の汚染レベルは、平成29年度以前と比べても大きな変化は見られず、水道部周辺での汚染は確認されていない。</li> <li>③ 第2帯水層の地下水流向は、平成29年度以前と比べて大きな変化は見られない。No.52-2井戸でクロロエチレン濃度が環境基準(0.002mg/L)の最大95倍程度(H31.2:0.19mg/L)で検出されており、現時点で濃度は上昇傾向にある。</li> </ul> | <ul style="list-style-type: none"> <li>1. 地下水位及び水質の定期的なモニタリング(5,8,11,2月)</li> <li>2. これまでの調査結果および専門家会議のご意見を踏まえた今後の対応の検討</li> </ul> |
