第2章  
公園便所の  
現況と課題

## 2 現況調査

既設公園便所の現況を把握し、本計画策定における基礎データとするため、令和元年度（2019年度）に全56箇所について、各種調査を実施しました。

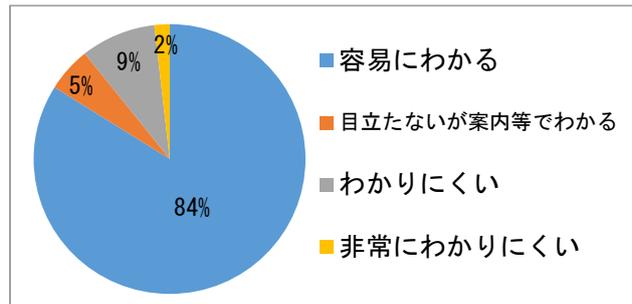
図 2-2-3 位置(令和元年度(2019年度)末時点)

- 「容易にわかる」は、47箇所(約8割)でした。
- 「目立たないが案内等でわかる」は、3箇所(約1割)でした。要因としては、近隣公園以上の規模の公園において、公園の出入口や主要な公園施設から離れた位置に設置されていることと、周辺が樹木に覆われていることが挙げられます。
- 「わかりにくい」、「非常にわかりにくい」は、合わせて6箇所(約1割)でした。要因としては、主要な公園施設と高低差のある位置に設置されていることや、公園便所の標識表示がわかりにくいこと等が挙げられます。

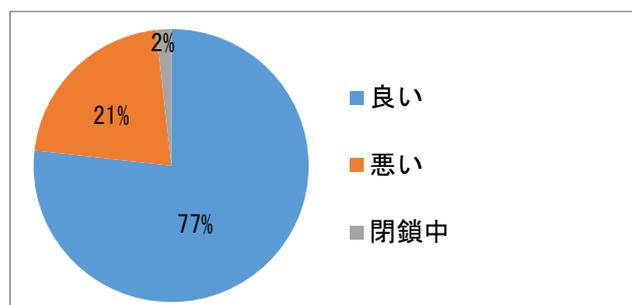
図 2-2-4 見通し(防犯面)(令和元年度(2019年度)末時点)

- 「良い」は、43箇所(約7割)でした。
- 「悪い」は、12箇所(約2割)でした。要因としては、樹木の繁茂や、自動販売機等の施設が公園便所周辺に設置されていること等が挙げられます。

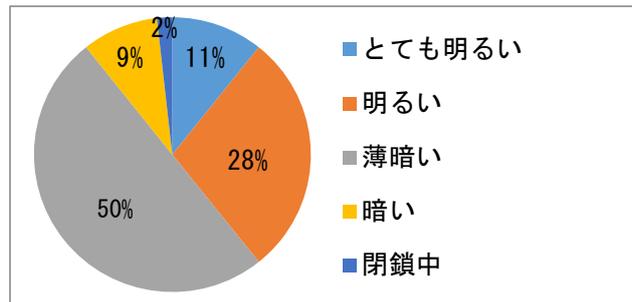
図 2-2-5 明るさ（令和元年度（2019年度）末時点）

- 「とても明るい」、「明るい」は、合わせて22箇所（約4割）でした。
- 「薄暗い」、「暗い」は、合わせて33箇所（約6割）でした。要因としては、天井や窓付近の樹木等の影や、破損した窓ガラスをベニヤ板等の不透明性のもので補修していること等が挙げられます。

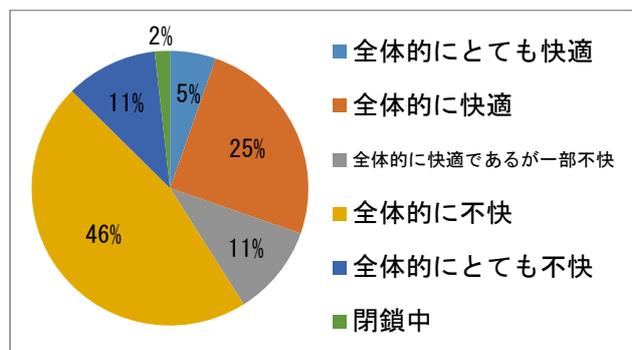
図 2-2-6 快適性(劣化・汚損)（令和元年度(2019年度)末時点）

- 「全体的にとっても快適」、「全体的に快適」は、合わせて17箇所（3割）でした。
- 「全体的に快適であるが一部不快」は、6箇所（約1割）でした。要因としては、扉やベビーカー等の施設が破損し、適切な補修ができていないことが挙げられます。
- 「全体的に不快」、「全体的にとっても不快」は、合わせて32箇所（約6割）でした。要因としては、建築物の老朽化、利用者マナーの悪さ、落書き・破損等によるものが挙げられます。

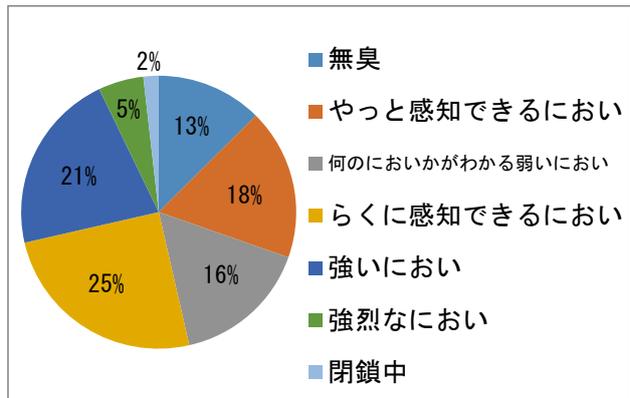
図 2-2-7 臭い（令和元年度（2019年度）末時点）

- 「無臭」、「やっと感知できるにおい」、「何のにおいかかわかる弱いにおい」は、合わせて26箇所（約5割）でした。
- 「らくに感知できるにおい」、「強いにおい」、「強烈なにおい」は、合わせて29箇所（約5割）でした。要因としては、建築物の経年劣化により臭いが染みついていることや、利用者マナーの悪さ（壁面や床への尿跳ねや尿こぼれ）、日常清掃による問題等が挙げられます。
