地下水汚染対策(揚水井戸1号～3号)の取組状況 及び地下水汚染の状況

(1) 地下水汚染対策(揚水井戸1号～3号)の取組状況

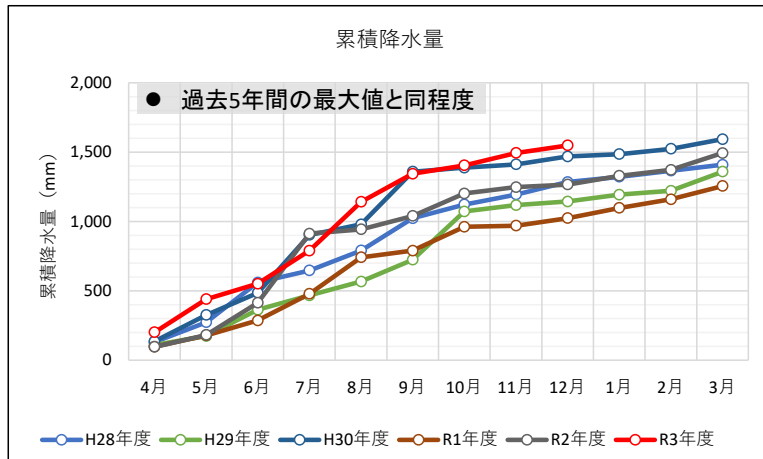
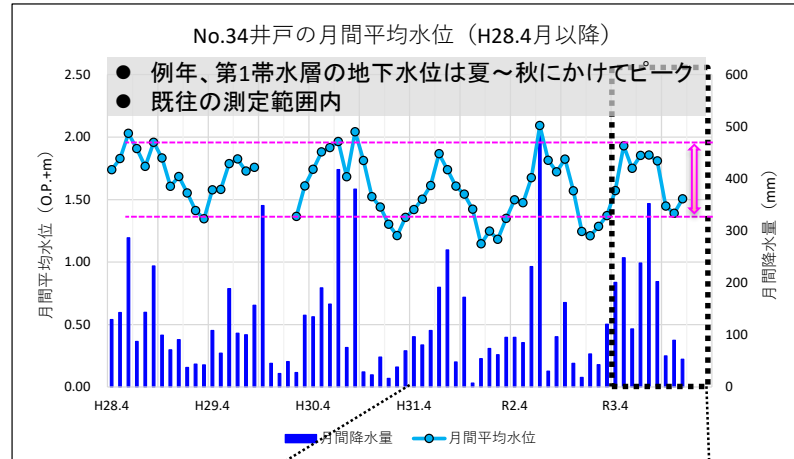
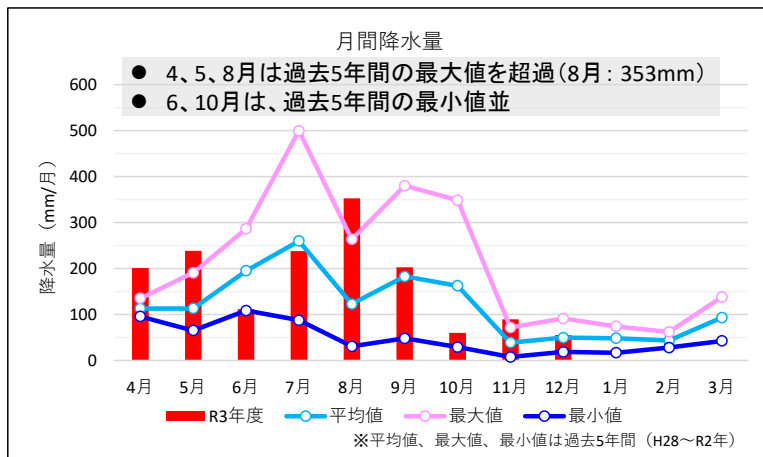
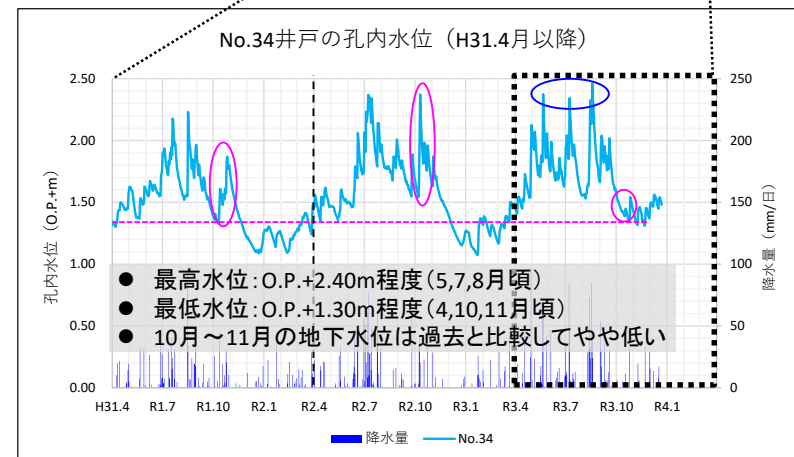
- 累積降水量は、過去5年間の最大値と同程度
- 月間降水量は、4,5,8月はやや多く、6,10月はやや少ない

- 降水量の影響を受け、例年、夏～秋にかけてピークを迎える
- 今年度も同様の傾向で、5月～10月の地下水位が高い傾向にある
- 地下水位の変動幅は、既往の測定範囲内で例年並である

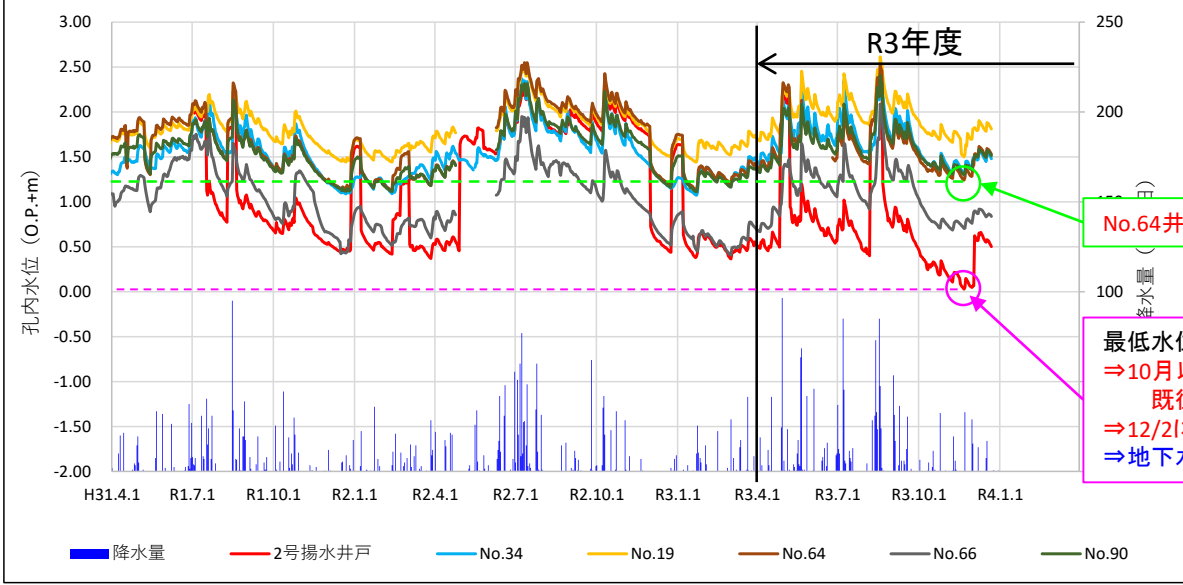
2号揚水井戸およびその周辺観測井戸の孔内水位変化

No.64井戸(2号揚水井戸近傍)の水位は既往測定値並

最低水位はO.P.+0.0m程度(11月)
 ⇒10月以降地下水位は低下傾向を示し、
 既往最低値O.P.+0.40m程度をやや下回る
 ⇒12/2に揚水量を32m³/日から20m³/日に減らす
 ⇒地下水位は回復し、12/22時点で既往測定値並

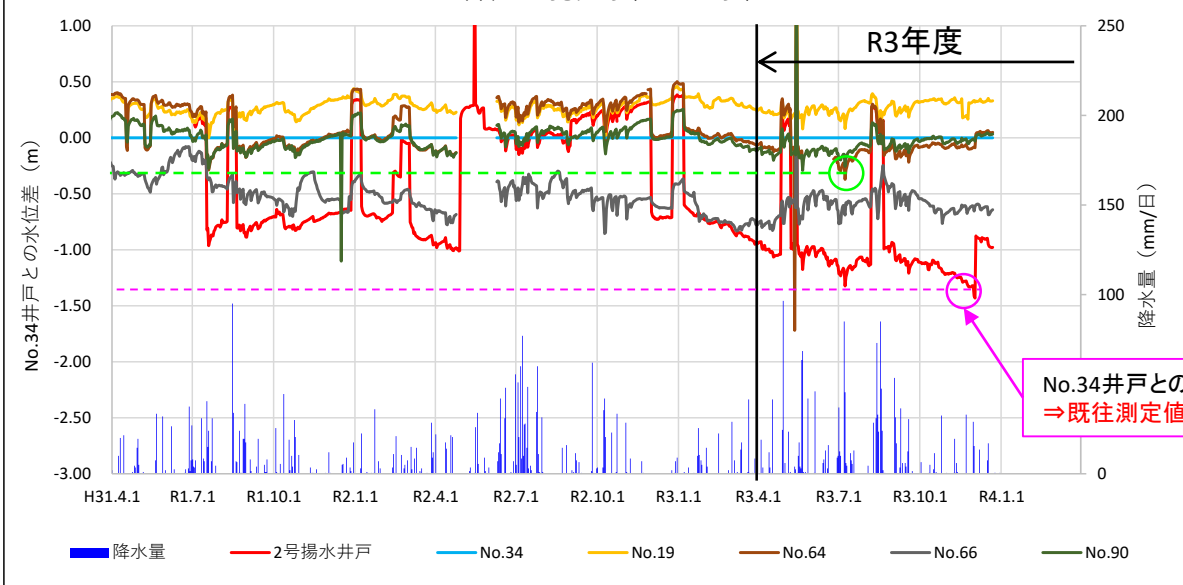
No.34井戸の孔内水位との水位差

No.34井戸との水位差は-1.30m程度(11月)
 ⇒既往測定値-1.00m程度をやや下回る

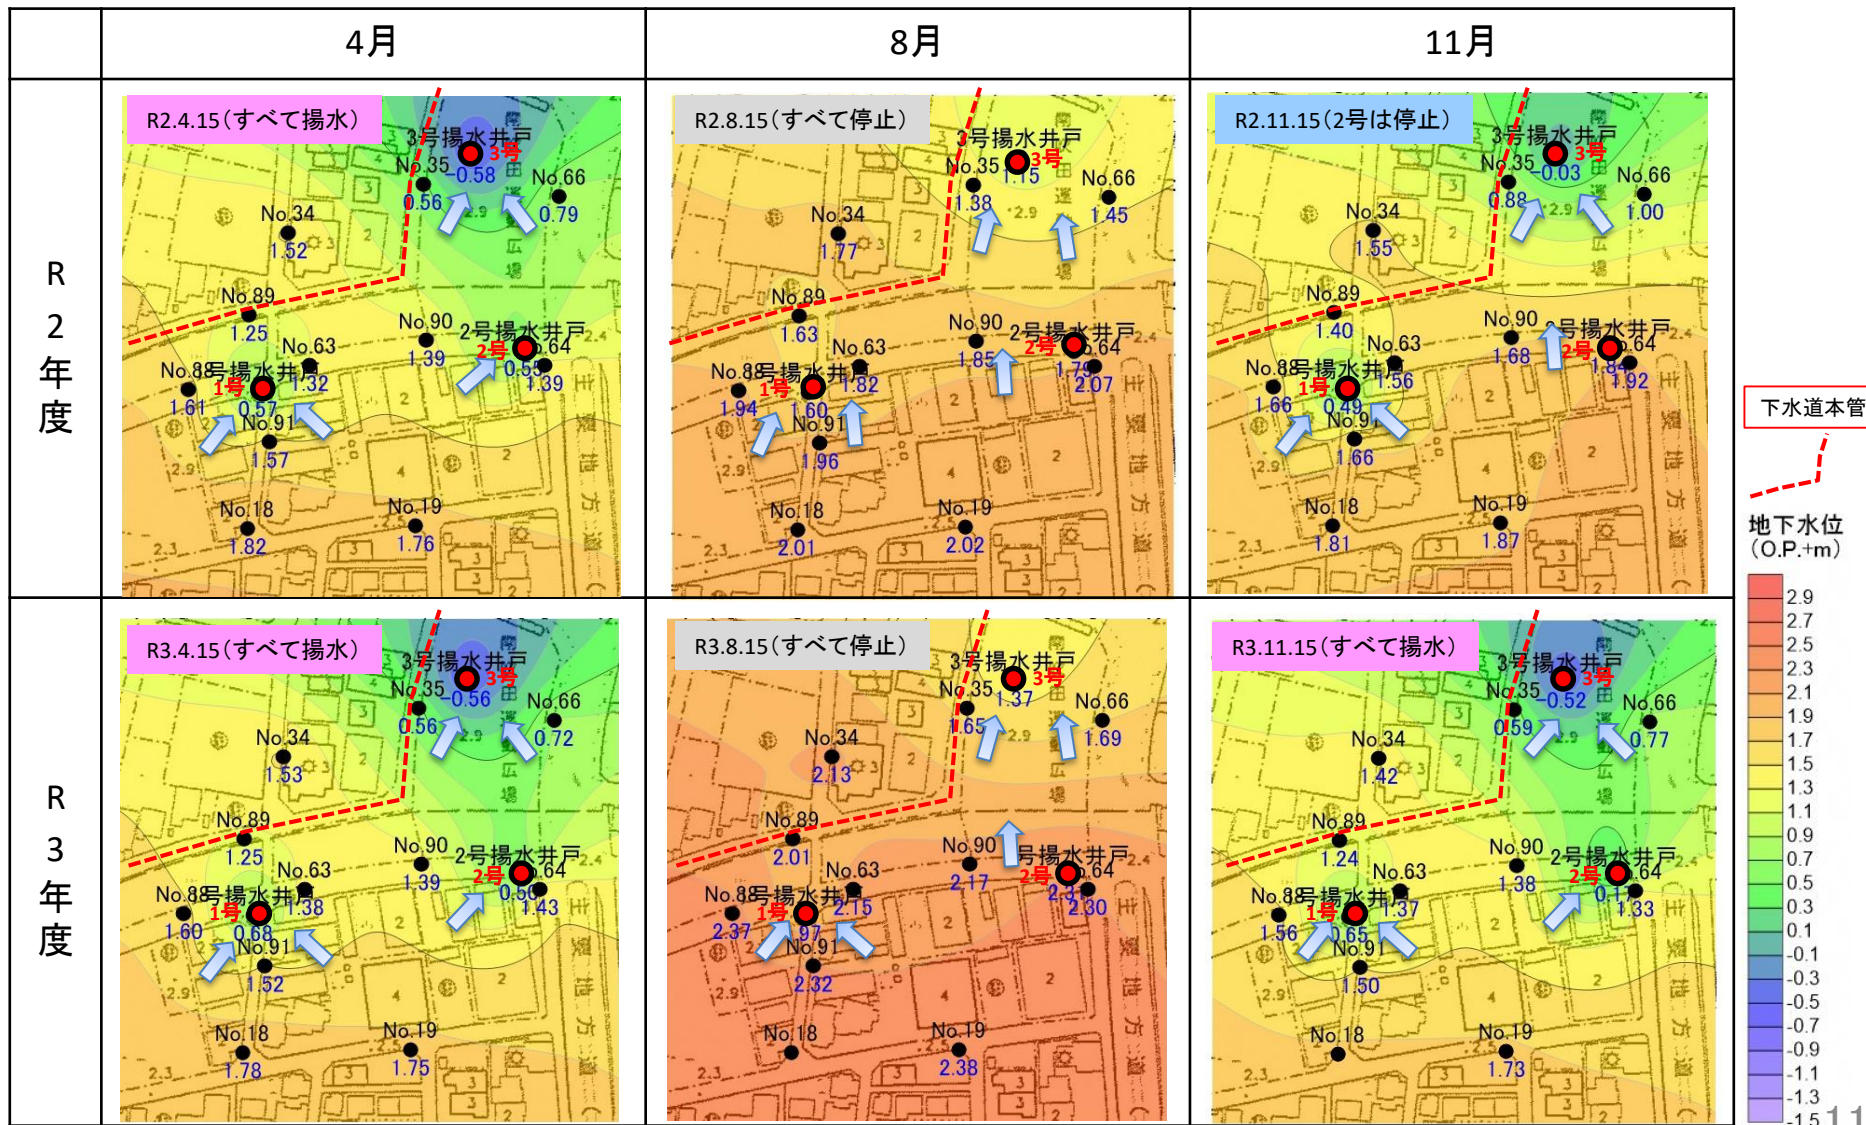
揚水井戸周辺の地下水流向

- 揚水中の揚水井戸周辺地下水は、揚水井戸へと向かう(4月、11月)
- 揚水停止中の地下水は、当該地域の大局的な地下水流向と同様、おおむね南側から北側へと向かう(8月)

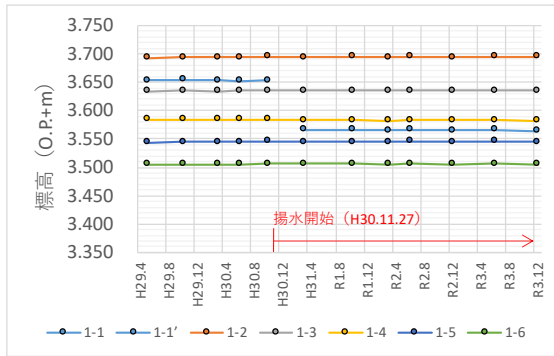
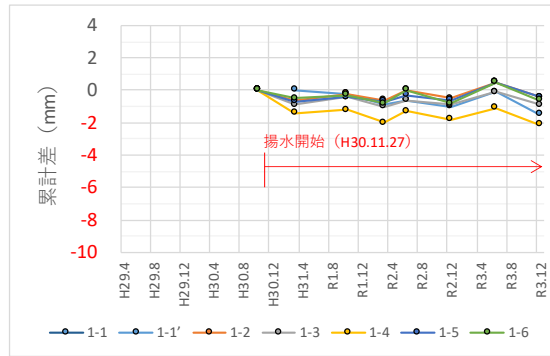
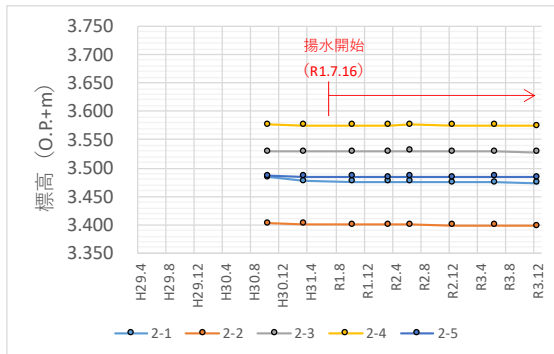
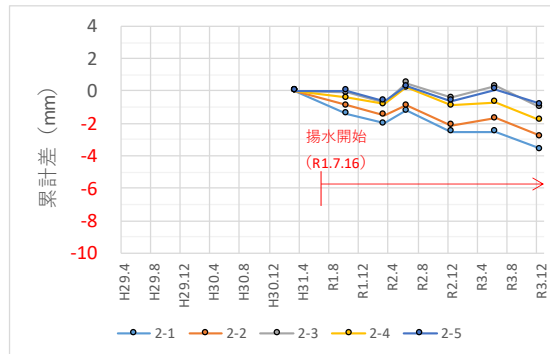
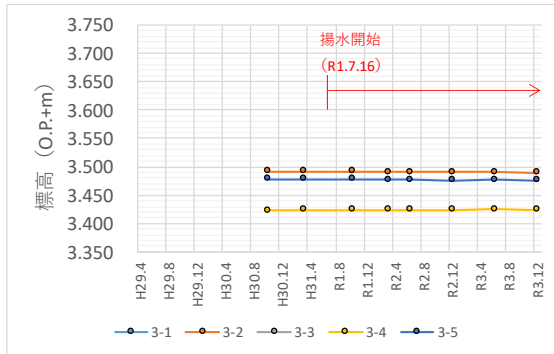
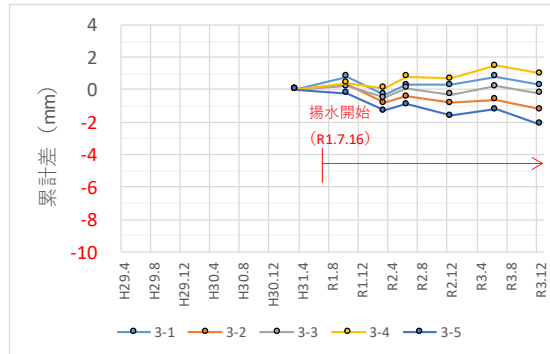
地盤測量の結果

測点1-1はH31.3.6に破損、測点1-1'として近傍に再設置

- ◆ 1号揚水井戸 : - 2.1 ~ - 0.4 mm
- ◆ 2号揚水井戸 : - 3.6 ~ - 0.8 mm
- ◆ 3号揚水井戸 : - 2.1 ~ + 1.0 mm

- ◆ 1,3号揚水井戸の累計差は-2.1mm程度
- ◆ 2号揚水井戸の2-1地点の累計差は、-3.6mmと他の地点と比べるとやや大きい
 - 揚水井戸近傍の観測井戸No.64の水位は既往の測定範囲である
 - 交差点付近に位置しており交通量が多い
 - 車両による影響を受けている可能性あり
- ◆ 3孔とも現時点で、揚水による有意な影響 (地盤沈下) は認められない

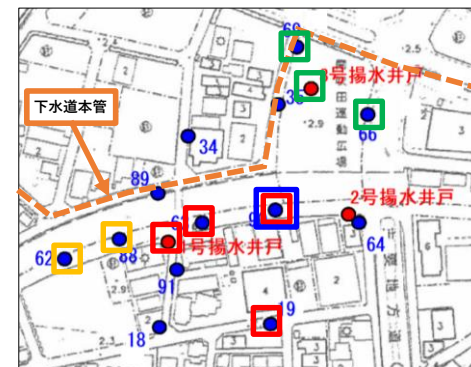
揚水井戸および周辺観測井戸の地下水質(クロロエチレン:VC)

- 濃度は1号揚水井戸を中心に高い傾向にある()
- 1号揚水井戸の西側のNo.62,88井戸では、濃度上昇が認められる()
- 3号揚水井戸周辺では、濃度低下が認められる()
- No.90井戸は、既往の測定範囲内で推移()

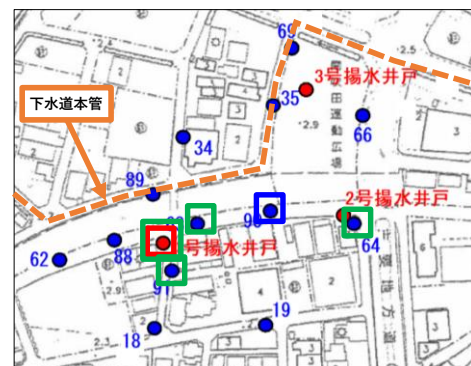
揚水井戸および周辺観測井戸の地下水質(1,2-ジクロロエチレン:1,2-DCE)

- 1号揚水井戸は比較的濃度は高いが、濃度低下が認められる()
- 1号、2号揚水井戸の周辺では濃度低下が認められる()
- No.90井戸は、既往の測定範囲内で推移()

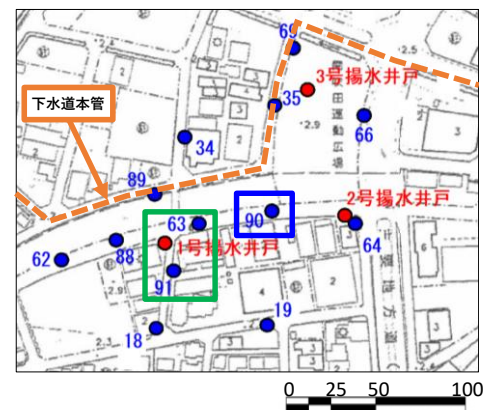
揚水井戸および代表的な周辺観測井戸の総モル数

- 1号揚水井戸及びその周辺のNo.63,91井戸は、相対的に総モル数が多いが、その値は低下傾向を示す ()
- No.90井戸の総モル数は既往の測定範囲内である ()

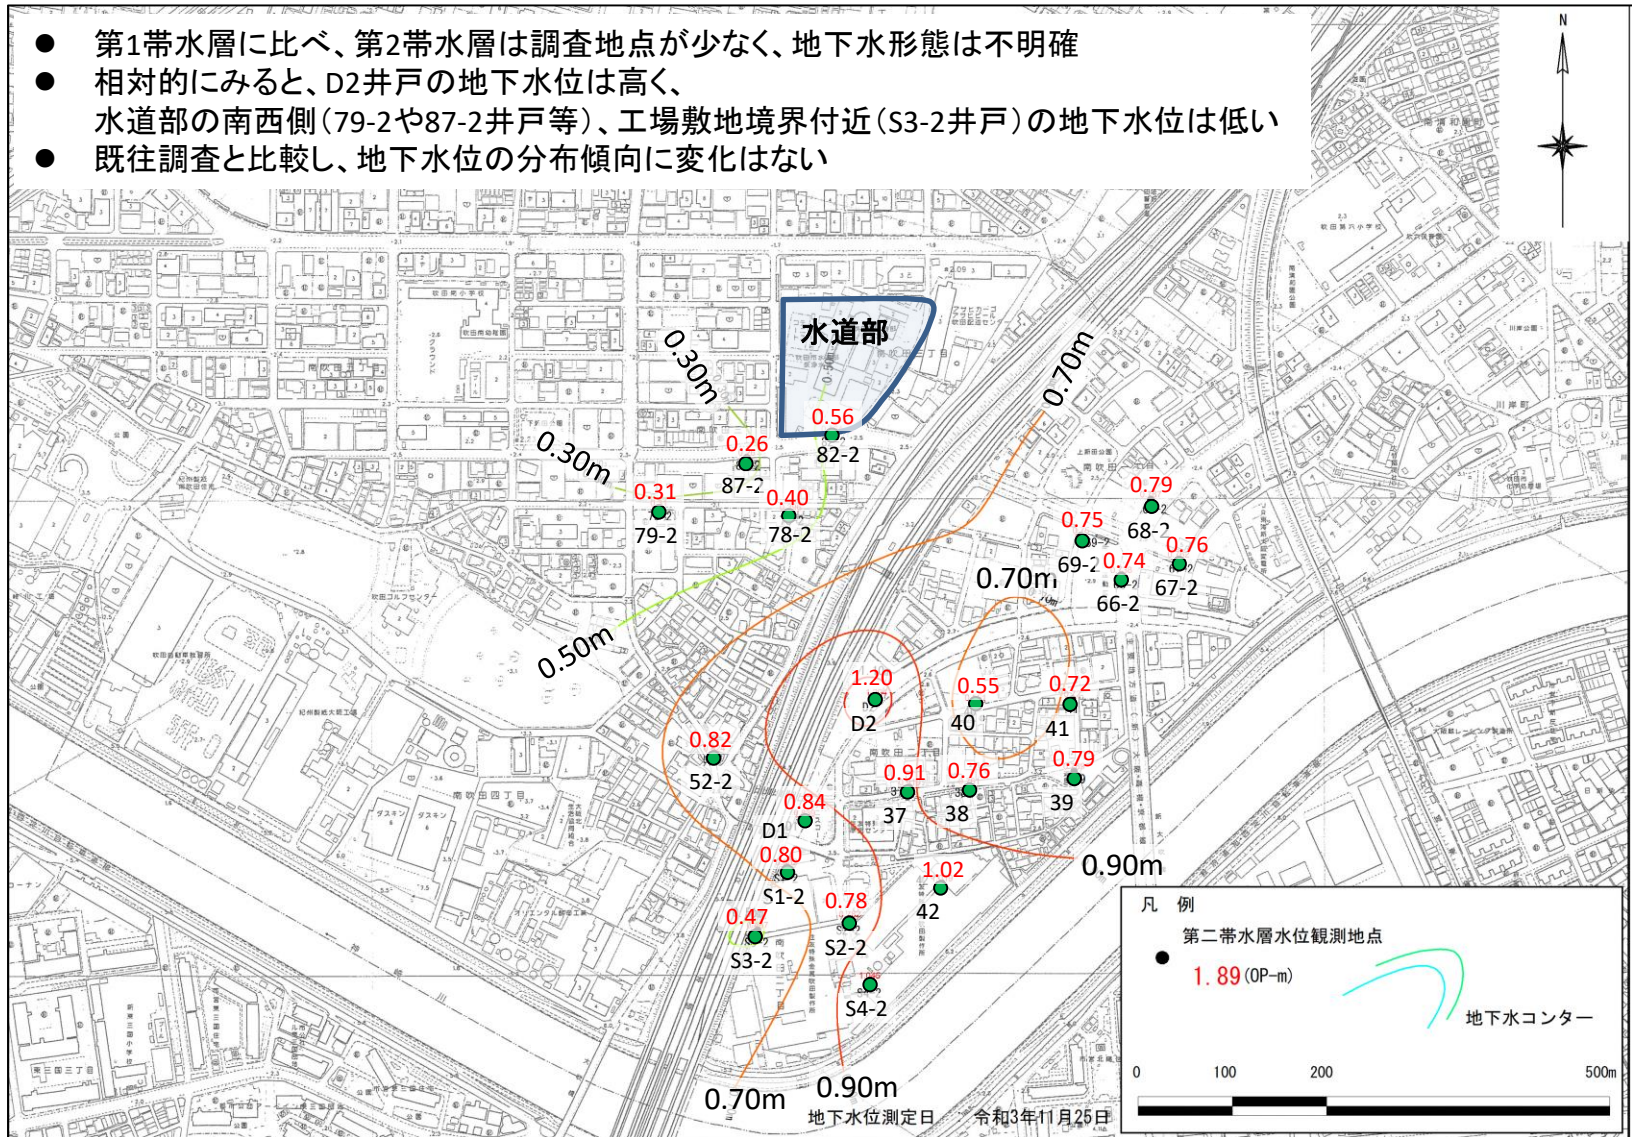
地下水位コンター図(第2帯水層)

- 第1帯水層に比べ、第2帯水層は調査地点が少なく、地下水形態は不明確
- 相対的にみると、D2井戸の地下水位は高く、水道部の南西側(79-2や87-2井戸等)、工場敷地境界付近(S3-2井戸)の地下水位は低い
- 既往調査と比較し、地下水位の分布傾向に変化はない
