## 資料1

# 地下水汚染対策(揚水井戸1号～3号)の取組状況

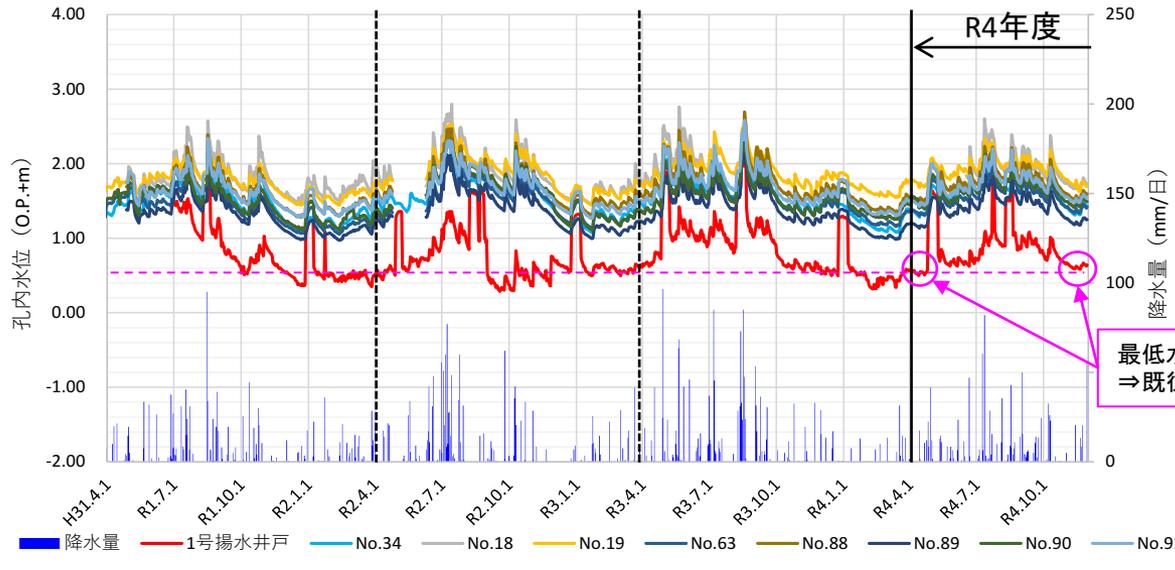
1号揚水井戸およびその周辺観測井戸の孔内水位変化

最低水位はO.P.+0.60m程度(4,11月)  
⇒ 既往の測定範囲内

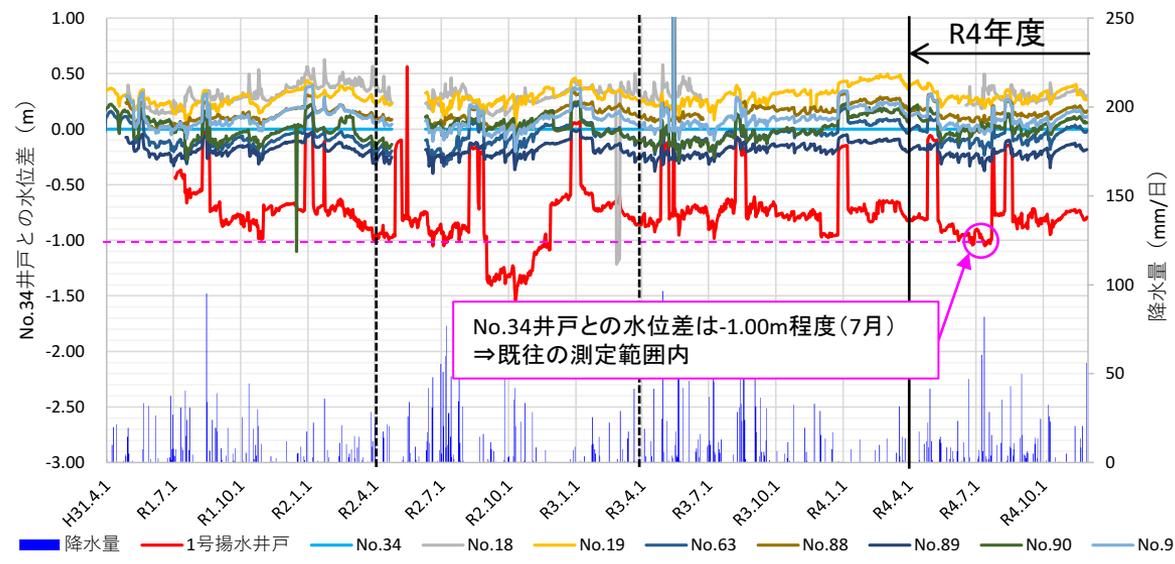
No.34井戸の孔内水位との水位差

No.34井戸との水位差は-1.00m程度(7月)  
⇒ 既往の測定範囲内

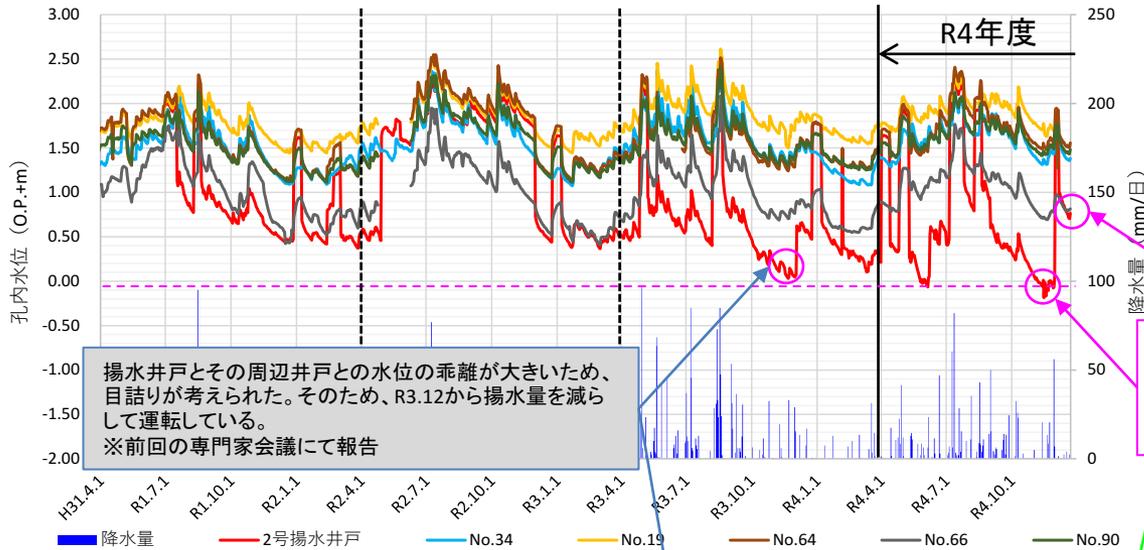
2号揚水井戸およびその周辺観測井戸の孔内水位変化

- 12月4日にメンテナンス(井戸洗浄)実施
- 洗浄前のカメラ調査の結果、目詰りが確認された
- 洗浄後も揚水量を減らして運転
- R4.12時点で地下水位はO.P.+0.80m程度
- 今後の地下水位の状況等を確認していく

洗浄後の地下水位はO.P.+0.80m程度(R4.12時点)

最低水位はO.P.-0.10m程度(6月、11月)

⇒ 既往最低値をやや下回る

2号揚水井戸に最も近い観測井戸No.64の水位は既往測定値並

- 12月4日にメンテナンス(井戸洗浄)実施
- 洗浄後も状況確認のため揚水量を減らして運転

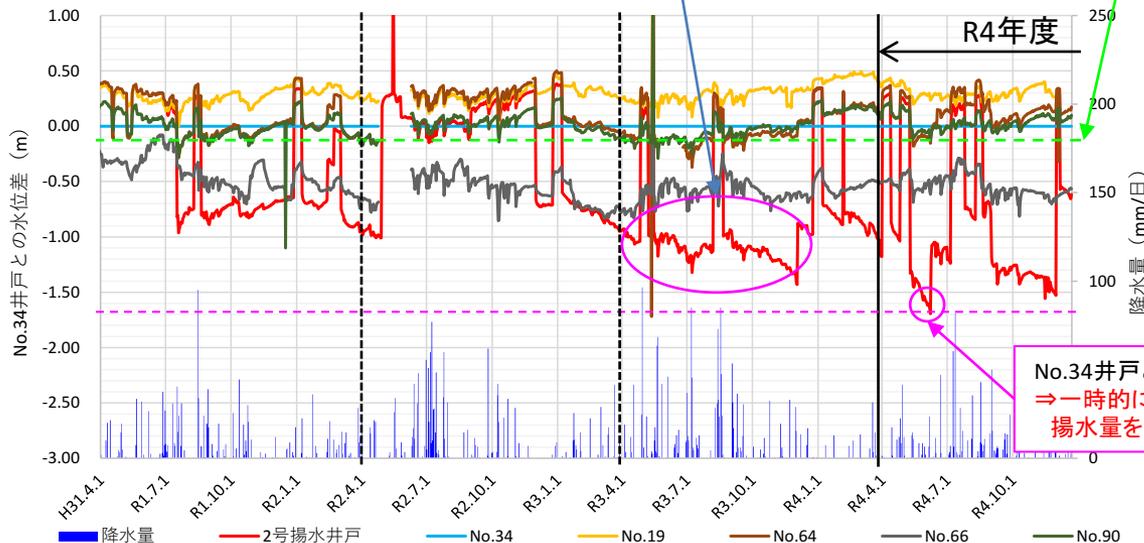
No.34井戸の孔内水位との水位差

No.34井戸との水位差は-1.70m程度(6月)

⇒ 一時的に既往最低値をやや下回るも、揚水量を調整により、その後回復

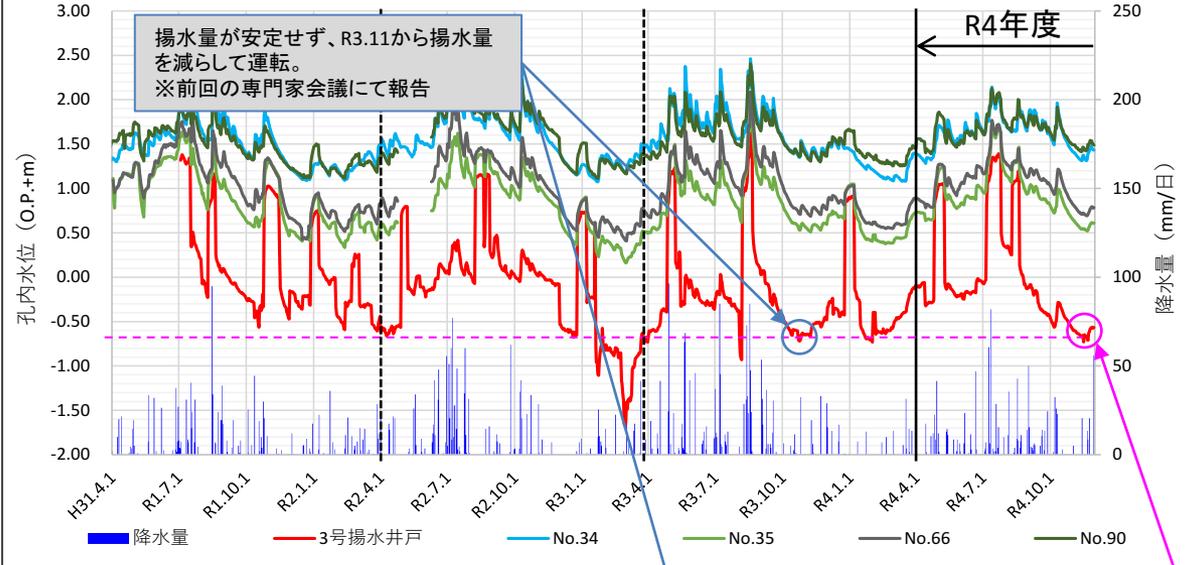
3号揚水井戸およびその周辺観測井戸の孔内水位変化

最低水位はO.P.-0.70m程度 (11月)  
⇒ 既往の測定範囲内

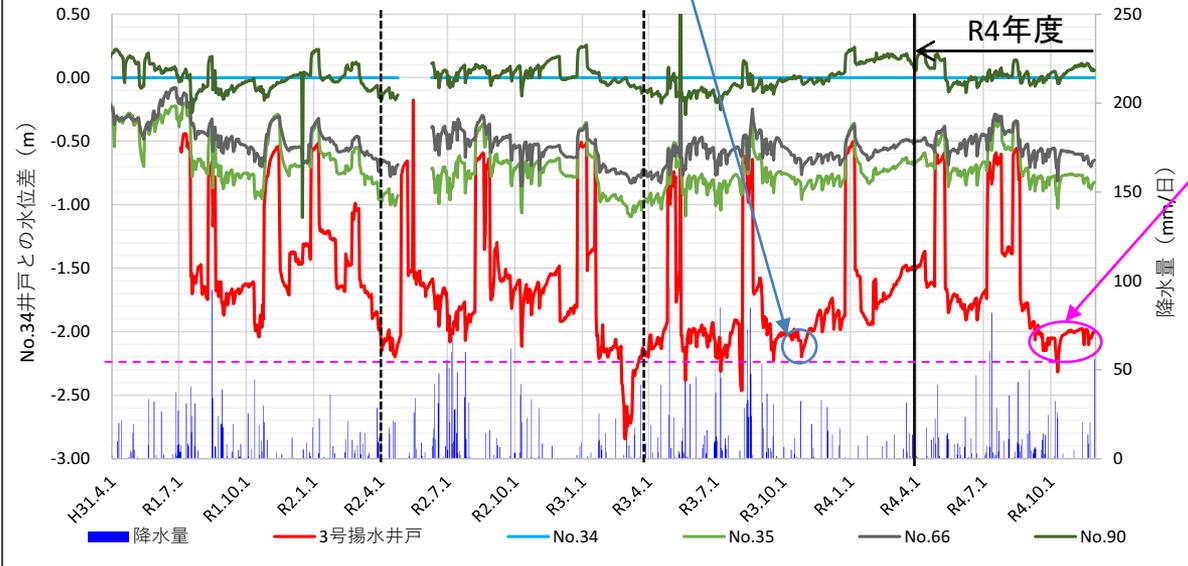
No.34井戸の孔内水位との水位差

No.34井戸との水位差-2.30m程度 (9~11月)  
⇒ 既往の測定範囲内

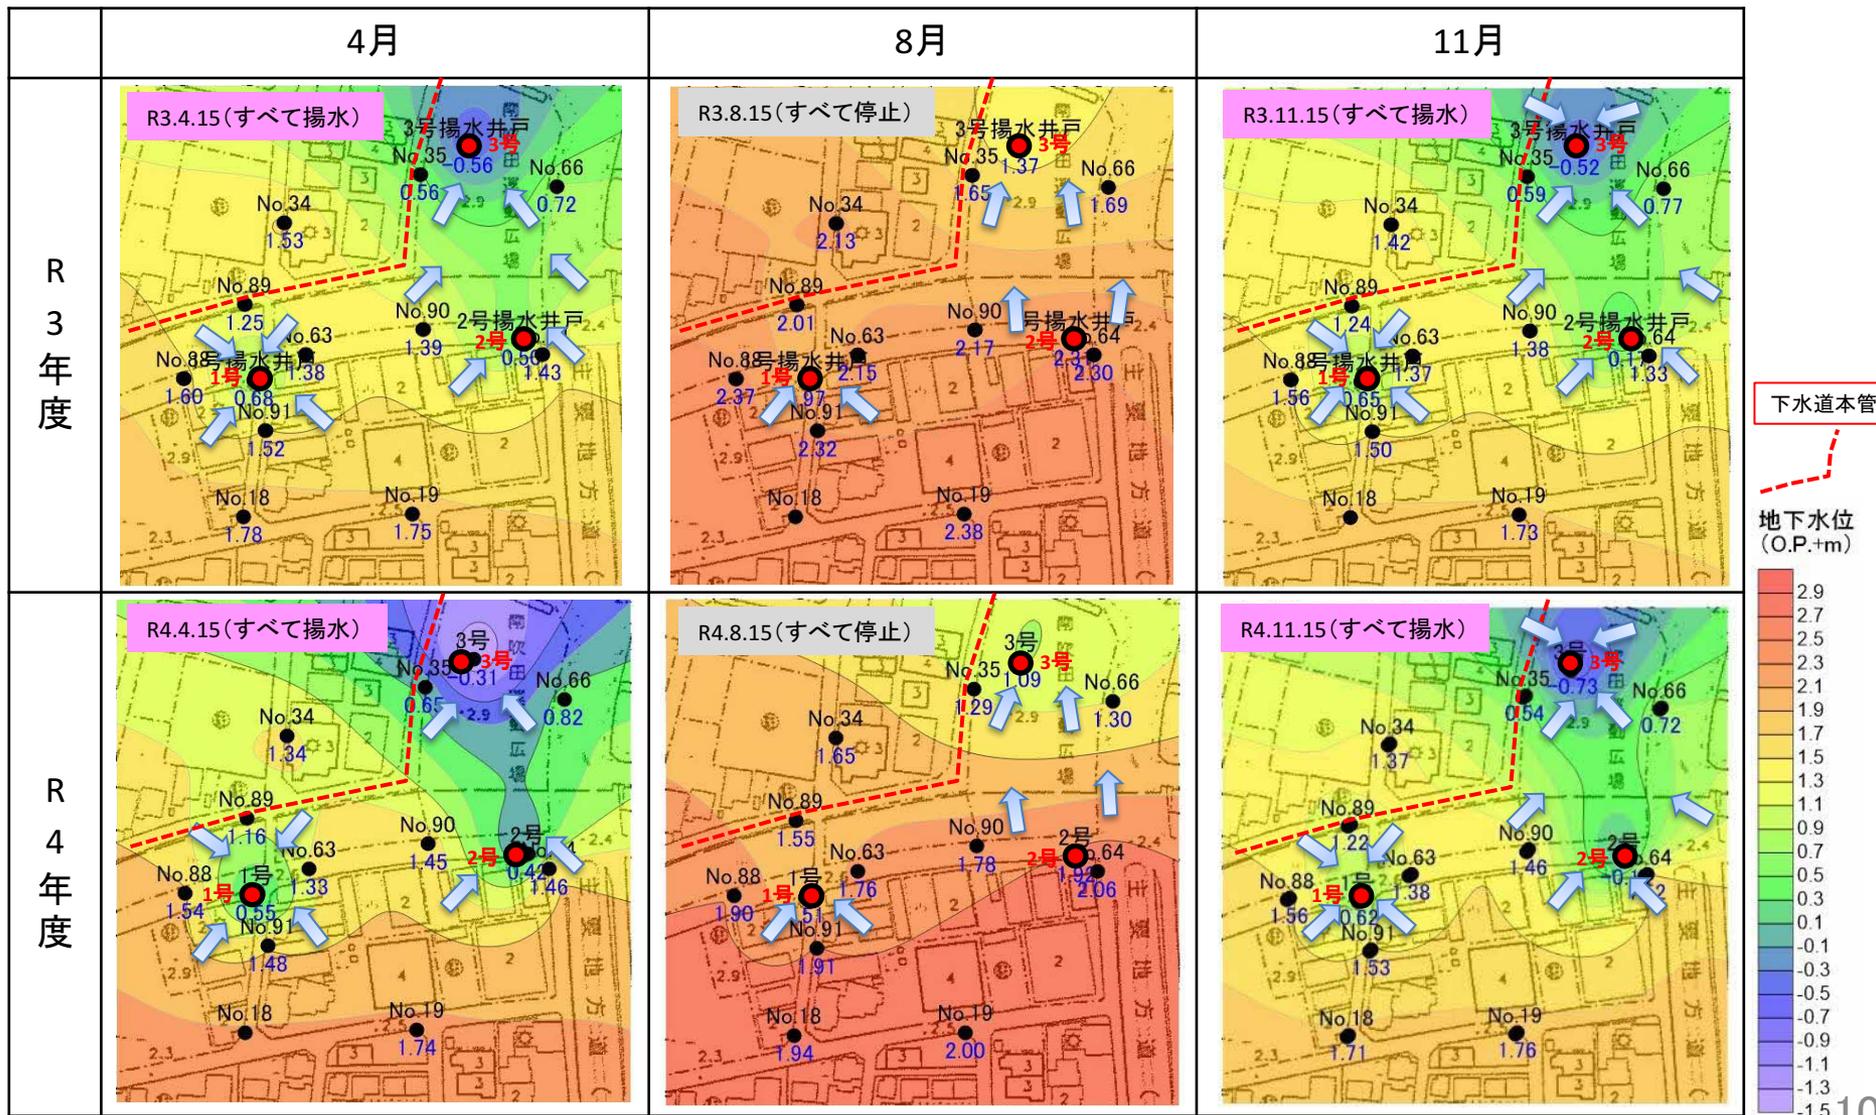
- 揚水中の揚水井戸周辺地下水は、揚水井戸へと向かう(4月、11月)
- 揚水停止中の地下水は、当該地域の大局的な地下水流向と同様、おおむね南側から北側へと向かう(8月)

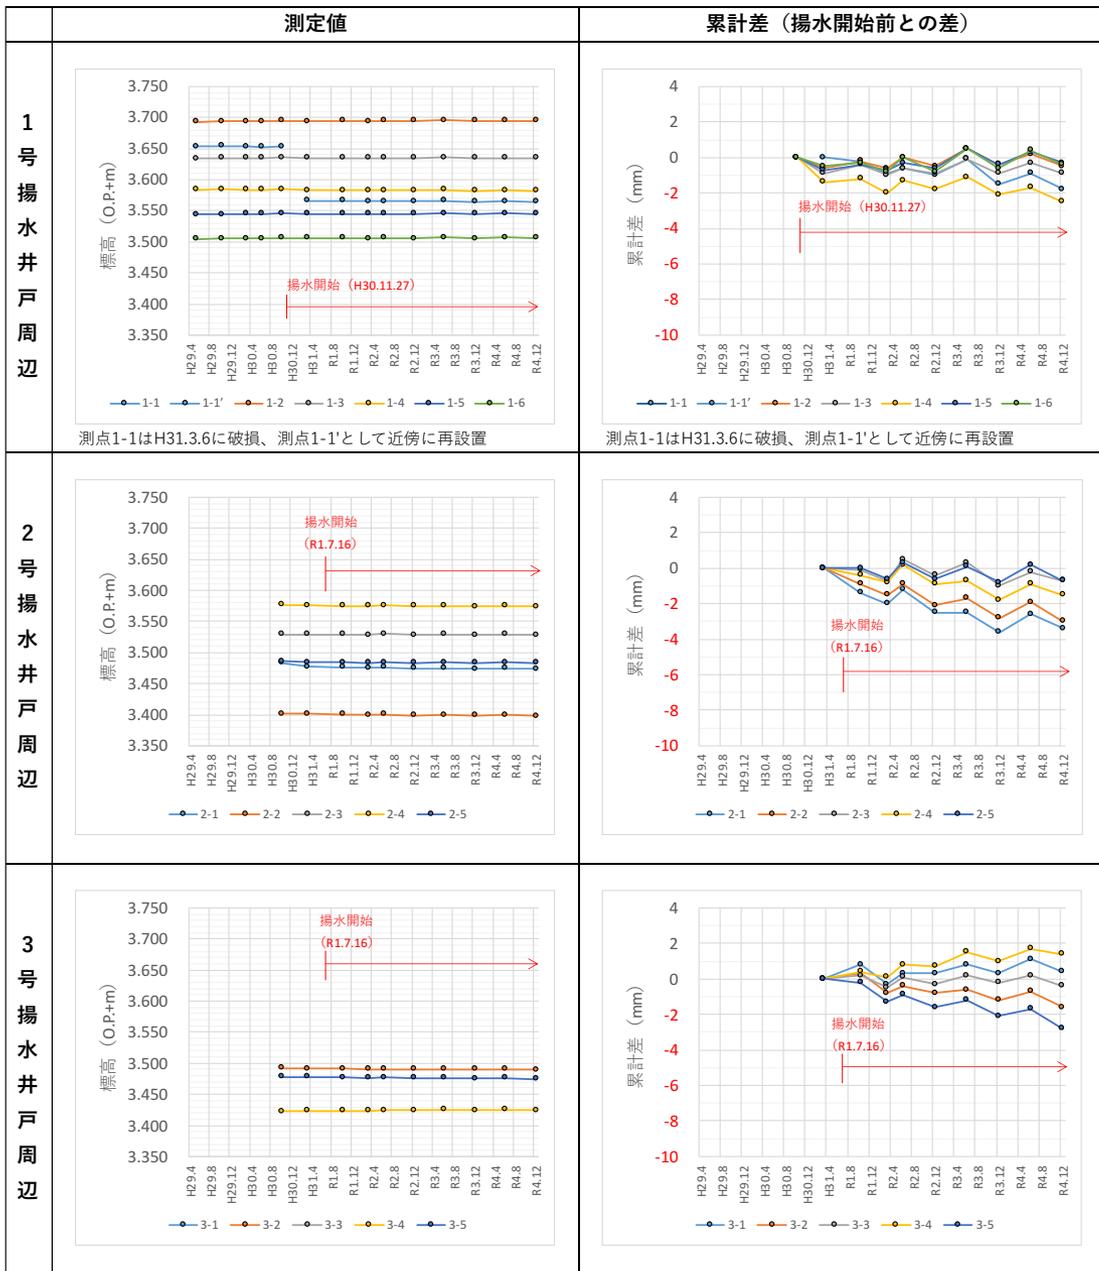
- ◆ 1号揚水井戸：-2.5 ～ -0.3 mm
- ◆ 2号揚水井戸：-3.4 ～ -0.7 mm
- ◆ 3号揚水井戸：-2.8 ～ +1.4 mm

- ◆ 各揚水井戸周辺で沈下量が大きい地点(1-4,2-1,2-2,3-2,3-5)は、いずれも道路沿いであることから、これらの沈下は道路工事後の地盤の自然沈下や通行車両による締固めの影響が大きいと推察
- ◆ 現時点で、揚水による有意な影響(地盤沈下)は認められない
- ◆ 今後も測量を継続し、特に累計差が大きい地点については注視

- 2号揚水井戸で比較的累計差の大きい2-1、2-2、2-4地点のR4測量結果はおおむねこれまでの測量結果の範囲内
- 2-1地点：-3.4mm(-3.6mm)、2-2地点：-3.0mm(-2.8mm)、2-4地点：-1.5mm(-1.8mm)  
※括弧内はR3年度の測量結果

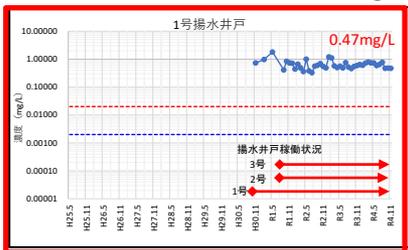
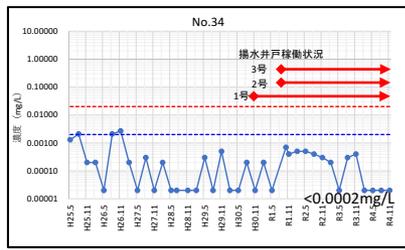
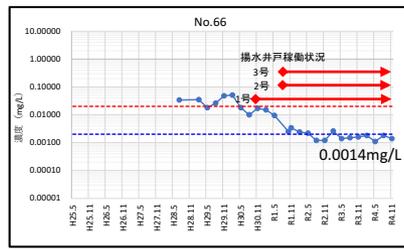
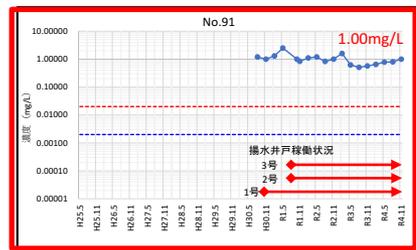
- 揚水開始当初に濃度上昇が見られたNo.90井戸も含め、濃度は全体的に低下傾向にある
- 1号揚水井戸およびその南側のNo.91井戸を中心に濃度が高い状態で推移(    )
- 1号揚水井戸の西側のNo.62,88井戸では、やや濃度上昇が認められる(    )

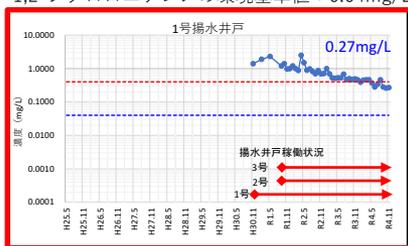
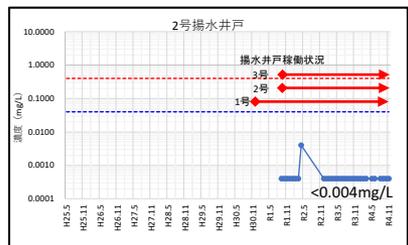
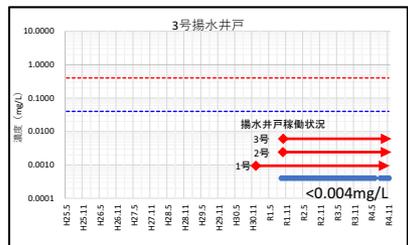
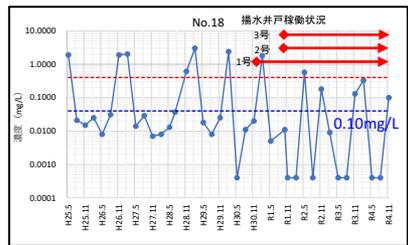
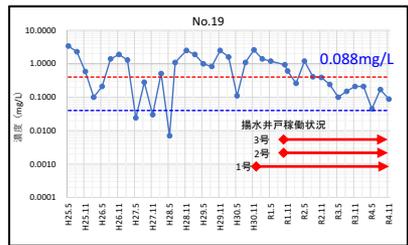
- 全体的に濃度は低下傾向
- 1号揚水井戸の濃度は比較的高いが、低下傾向にある(    )
- No.90井戸は、定量下限値未満で推移(    )

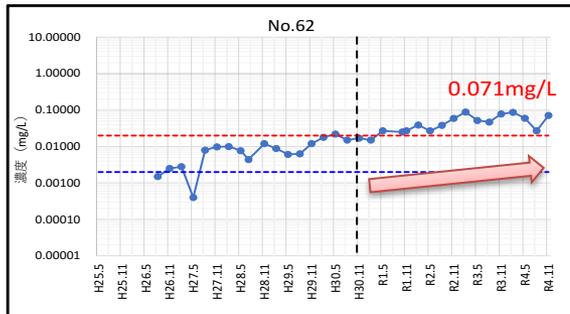
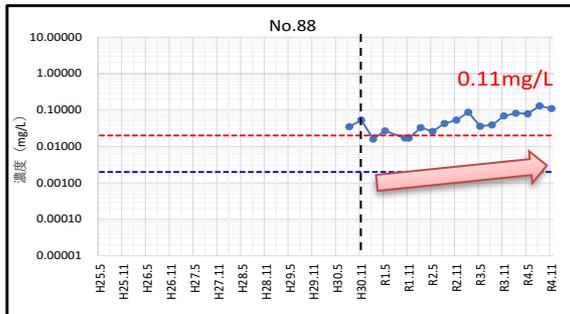
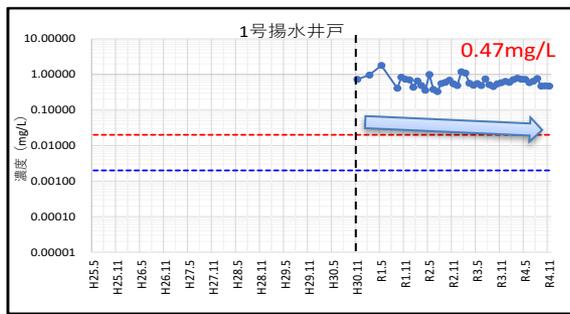
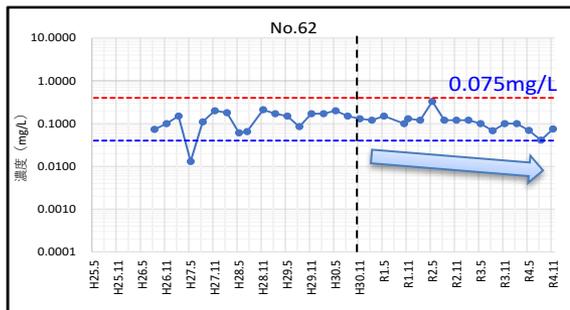
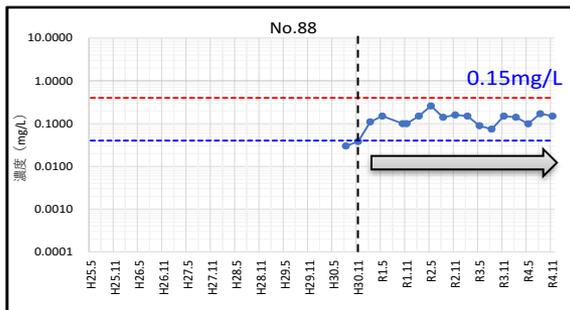
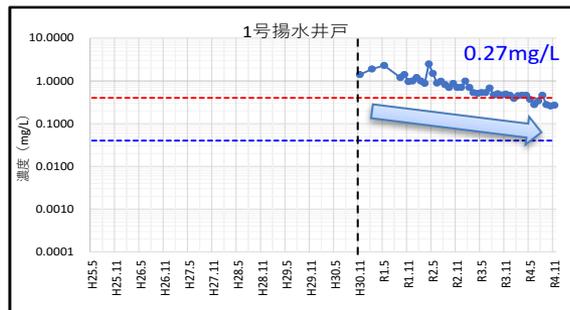
# No.62、No.88、1号揚水井戸の濃度変化

- No.62、88井戸の濃度変化は、1号揚水井戸およびその周辺の観測井戸と傾向が異なる
- No.62、88井戸のクロロエチレンは上昇傾向、1,2-ジクロロエチレンは低下傾向もしくは横ばい
- No.88井戸の総モル濃度は上昇傾向、No.62井戸はほぼ一定で推移

- 1号揚水井戸による汚染地下水の捕集効果<高濃度汚染プルームの移流による濃度上昇効果？
- No.62、88は地下水が停滞しやすく、1号揚水井戸による揚水の影響が及びにくい可能性 (嫌気状態で1,2-ジクロロエチレンからクロロエチレンへ分解)
- 1号揚水井戸と比べるとクロロエチレンの濃度は低いが、今後の経過を観察
