資料2

地下水汚染の状況 及び 令和5年度のスケジュール

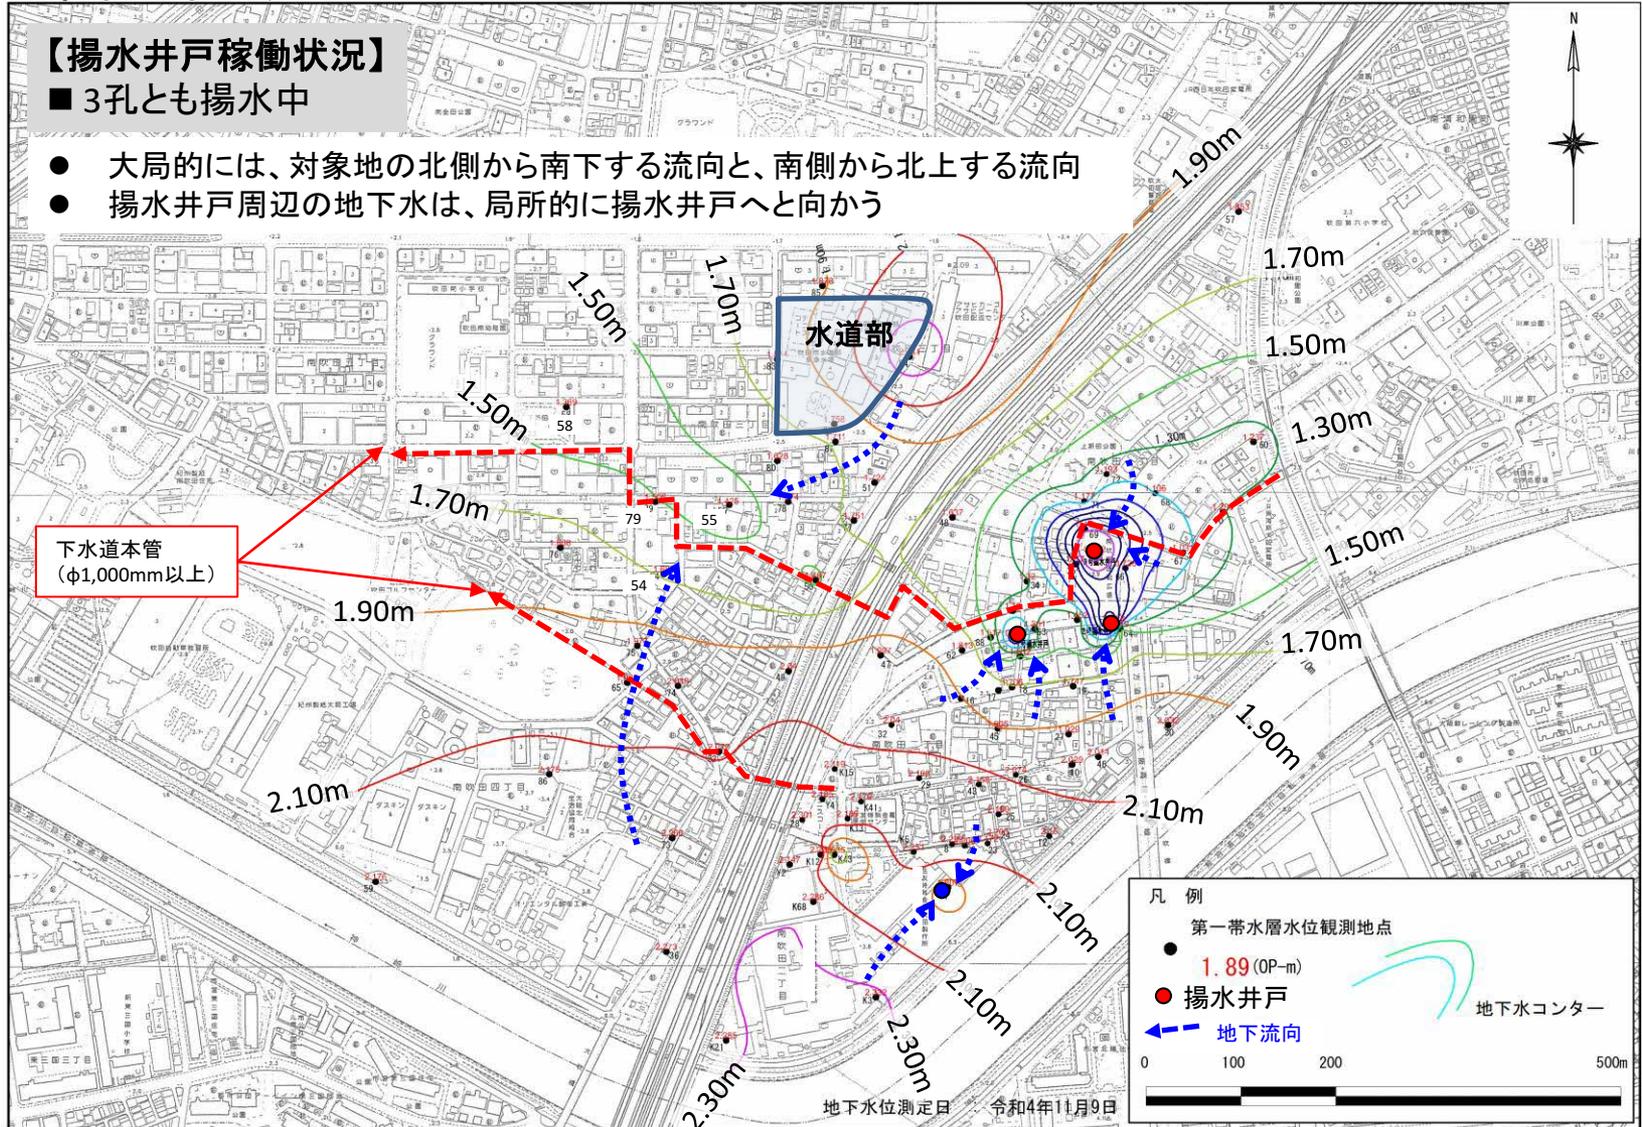
地下水位コンター図(第1帯水層)

■ 3孔とも揚水中

- 大局的には、対象地の北側から南下する流向と、南側から北上する流向
- 揚水井戸周辺の地下水は、局所的に揚水井戸へと向かう

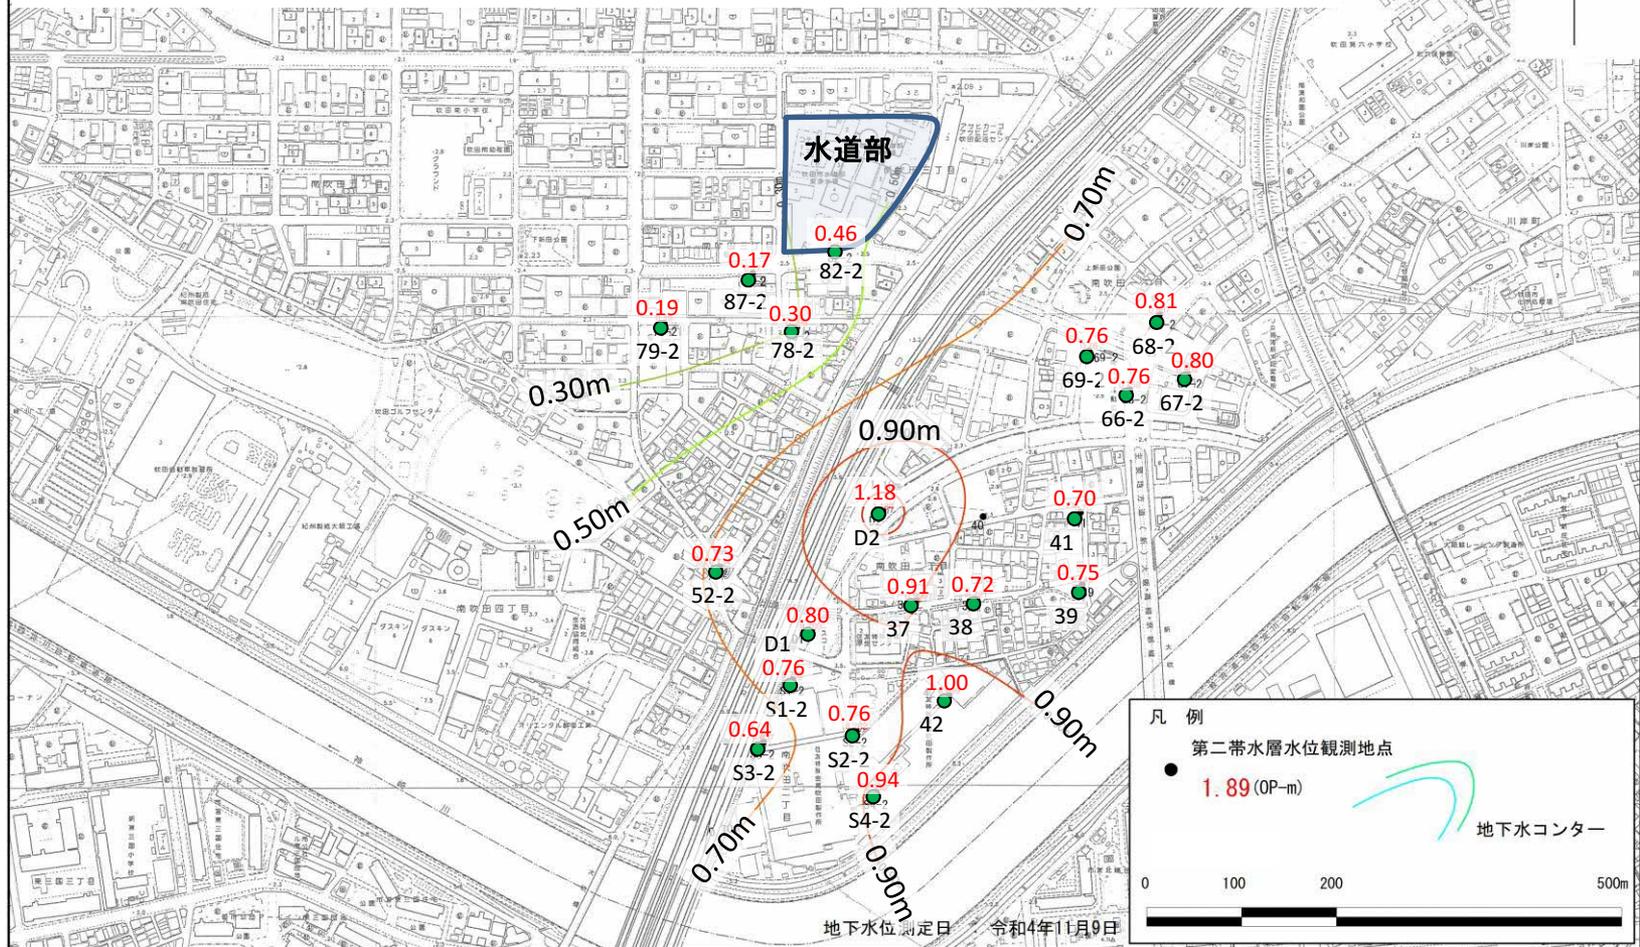
地下水位コンター図(第2帯水層)

- 第1帯水層に比べ、第2帯水層は調査地点が少なく、地下水形態は不明確
- 相対的にみると、D2井戸の地下水位は高く、水道部の南西側(79-2や87-2井戸等)、工場敷地境界付近(S3-2井戸)の地下水位は低い
- 既往の地下水位コンター図とおおむね同様の分布

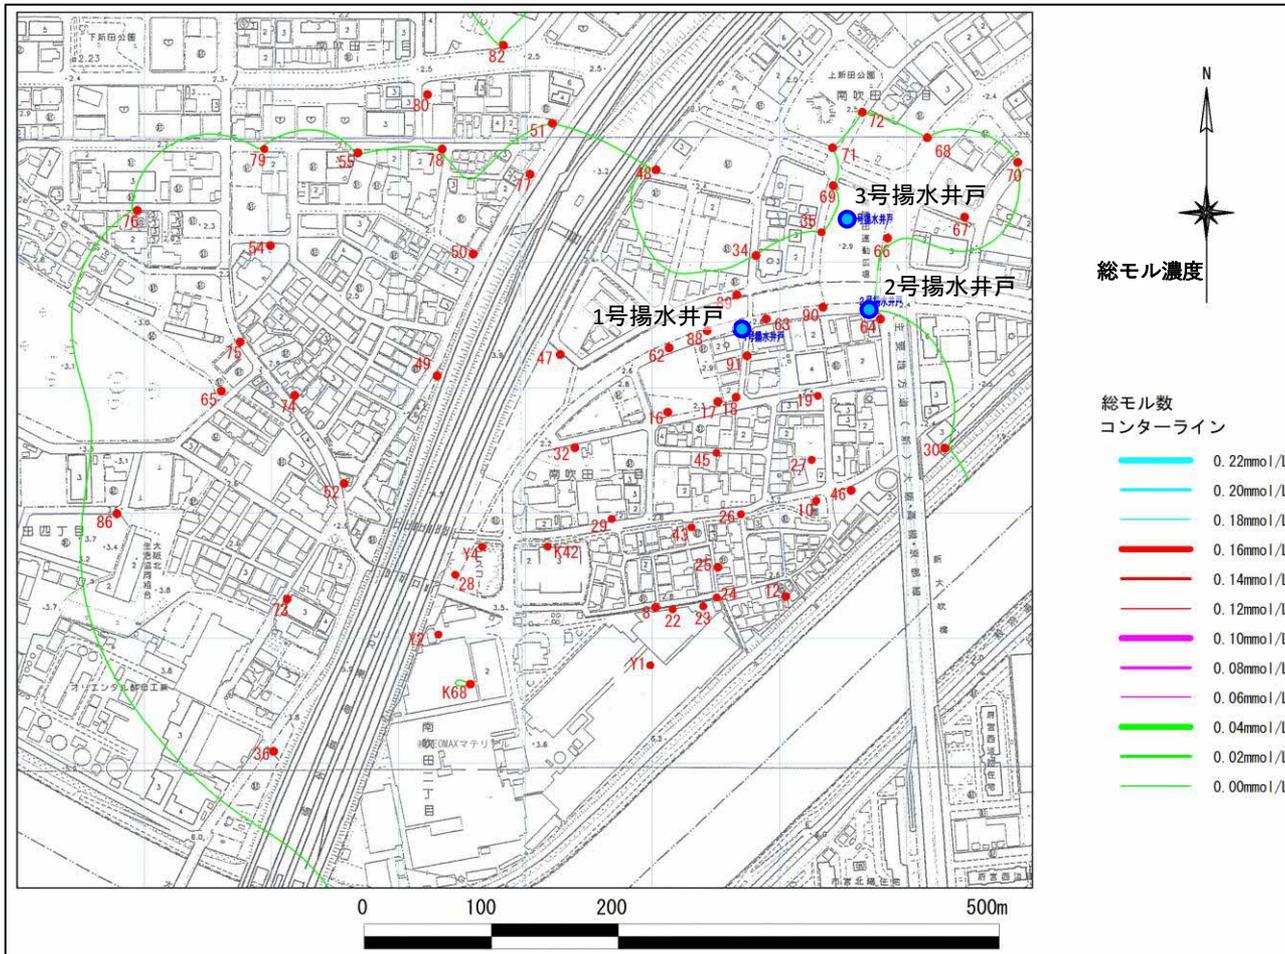
総モル濃度*による地下水汚染コンター図(第1帯水層)

- 1号揚水井戸およびその南側を中心に広がっていた高濃度のエリアが縮小
- 3号揚水井戸の北側に高濃度エリアが拡大していない

⇒汚染地下水の揚水対策で期待された『汚染濃度の低下』と『汚染拡散防止』の効果を確認出来た

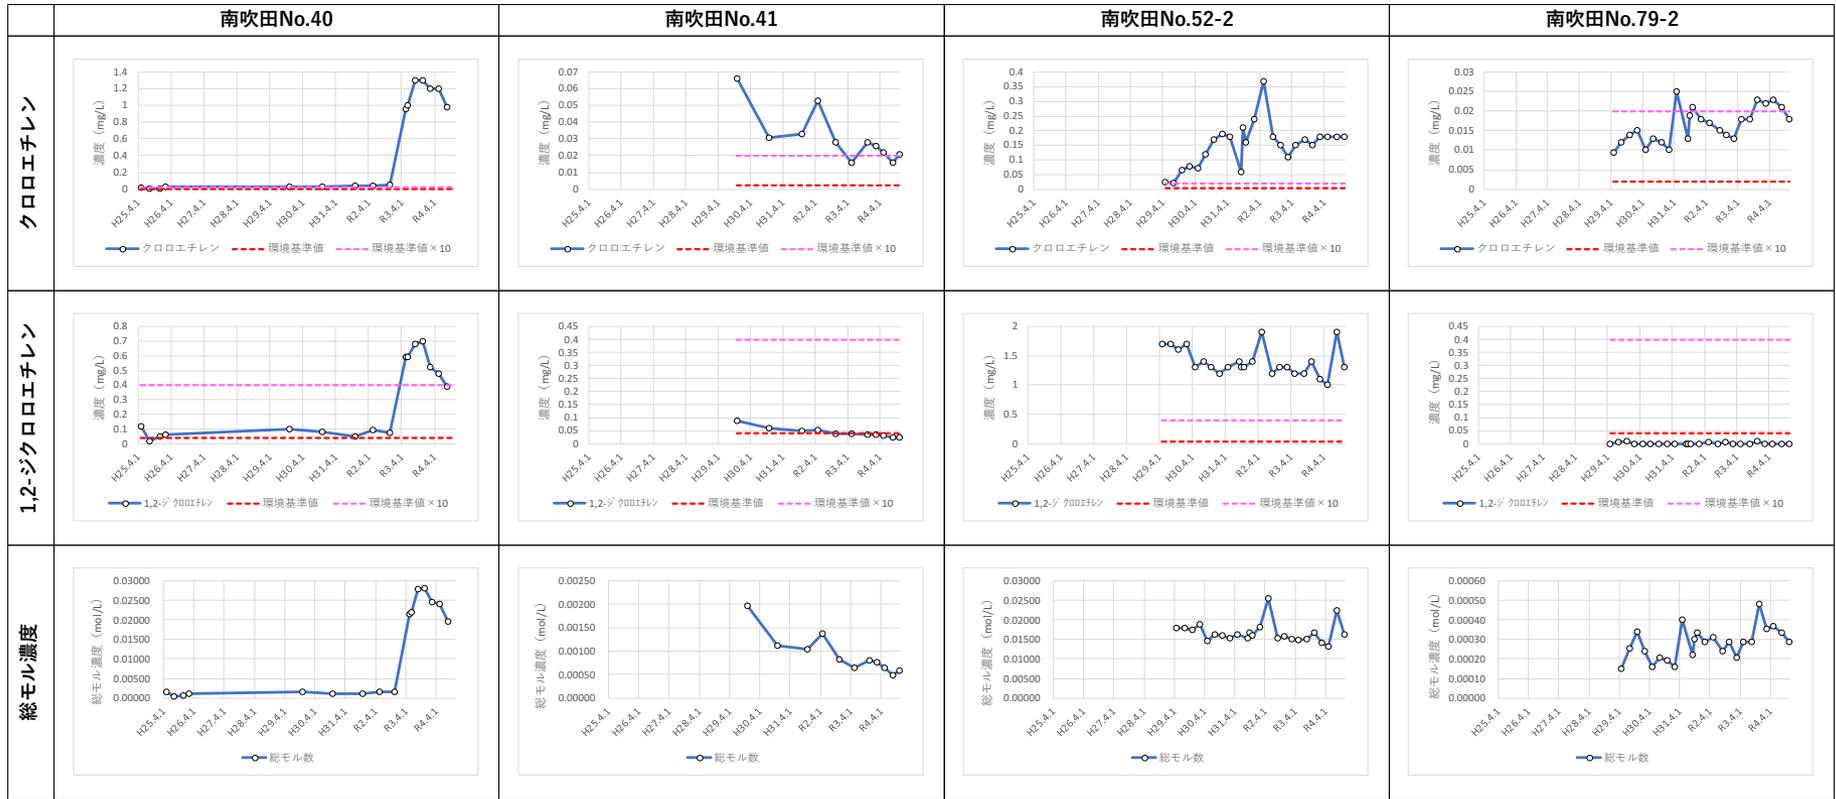
南吹田地域の第2帯水層の地下水汚染状況(3)

- No.40井戸は昨年度から濃度が急激に高くなり、現在は低下傾向である。
- No.41井戸の濃度は低下傾向にある。
- No.52-2井戸の濃度は低下傾向にある。
- NO.79-2井戸はモニタリング開始当初から徐々に濃度が上昇していたが、昨年度からやや低下してきている。

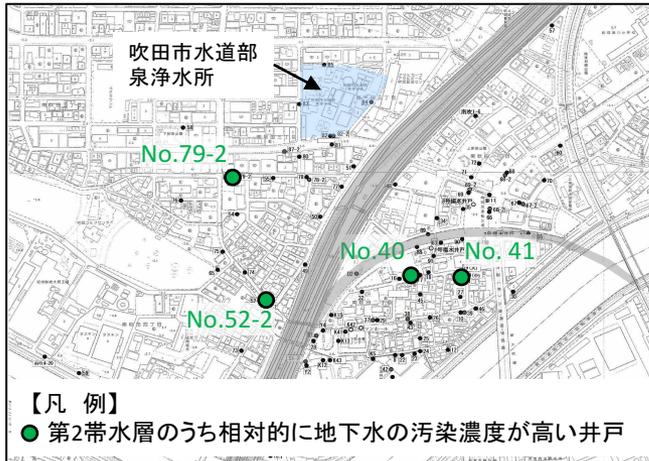
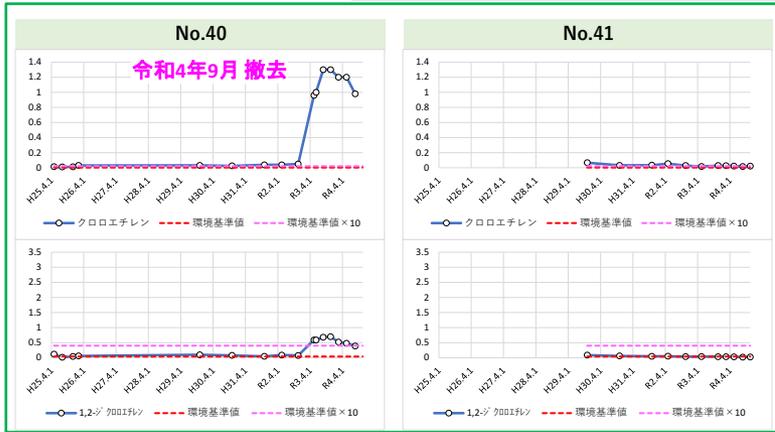
第2帯水層用No.40井戸周辺の汚染状況

- 第2帯水層用No.40井戸の濃度が、令和3年5月から急上昇している
- 周辺観測井戸で同様な急激な濃度上昇がないか確認する

- 前年度の測定結果と比較して、大きな傾向の変化はなかった
- No.40井戸の濃度変化は、近傍の第2帯水層の観測井戸 (No.16,17,18,45,62,88) の濃度変化と全く異なることから、その原因は不明である
- 今後もNo.40井戸周辺について、同様な急激な濃度上昇がないか、継続的に注視する
- なお、第1帯水層用のNo.16、17、第2帯水層用のNo.40井戸は令和4年9月に撤去した
