登録有形文化財 旧中西家住宅（吹田吉志部文人墨客迎賓館）

保存活用計画

令和6年3月

吹田市教育委員会

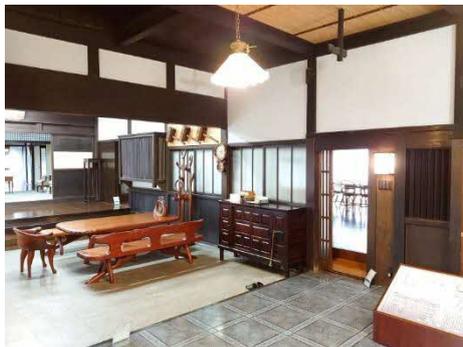
軸部は全体に西側がより沈下し、北側に傾斜しており、母屋と離れ座敷の取り合い部分や母屋の一部に仕口のすきや壁のちりぎれなどがみられる。今のところ建物全体に大きな影響を及ぼすほどの不陸、傾斜ではないと思われるが、今後定期的に進行状況を確認する必要がある。

小屋組には今のところ破損は見られないが、屋根荷重により軒の垂下がみられる。なお、梁間方向には筋違いによる補強が行われている。

写真 2-1-1-1 改造された母屋の土間

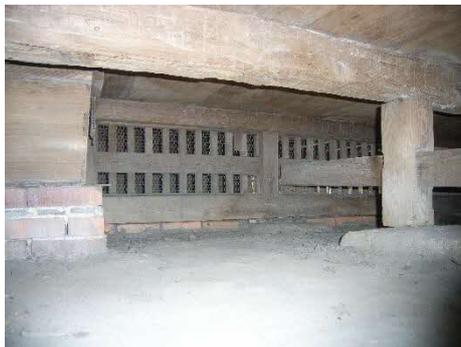
写真 2-1-1-5 土台下のレンガの敷き込み

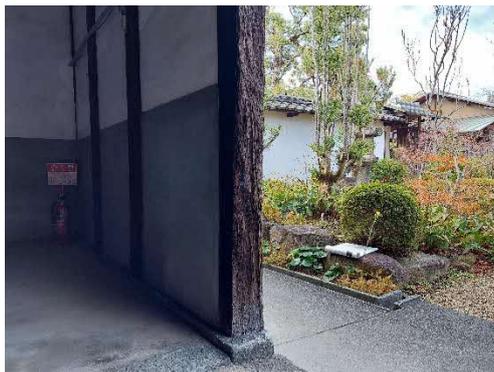
屋根は大屋根が本瓦葺、庇が棧瓦葺で、適宜部分的に補修が行われているが、瓦は耐用年数に達しており、全体的に葺き乱れがみられる。また、天井板には広範囲で雨漏りの跡がみられる。近年修繕が行われたため現在は進行していないと思われるが、母屋や垂木などが傷んでいる可能性がある。

軸部は全体に西側が大きく沈下しており、柱にはあらゆる方向への傾斜がみられる。また、西側の柱を中心に柱の腐朽・部材の痩せが進んでいる。北西隅の柱は根継されているが、継手が適切でないため元の柱とのずれが生じている。倉庫1、倉庫2の柱や梁、建具には白蟻の痕跡がみられ、構造材の劣化が進んでいる可能性が高い。

外壁は漆喰塗で一部に亀裂がみられる。また、倉庫1の内壁の足元は土壁が剥落し下地が露出している箇所が多く見受けられる。

写真 2-1-1-9 長屋門の柱の痩せ

長屋門、内蔵についてはこれまで軽微な補修しか行われていないため、軸組や壁面を中心とした建物の破損状況を詳細に調査したうえで根本的な修理計画を検討する。

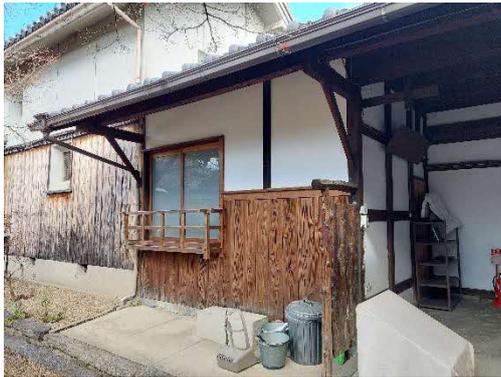
屋根瓦や小屋組等は近年修繕されており、状態は良いが、男部屋の床組や床廻りの造作材、壁の一部に破損がみられる。

写真 2-1-1-11 男部屋（西面）

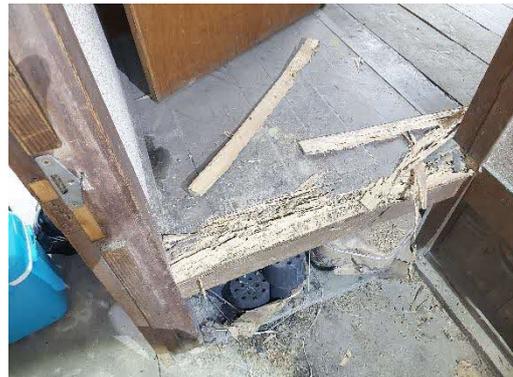
写真 2-1-1-12 男部屋床廻り造作材の破損

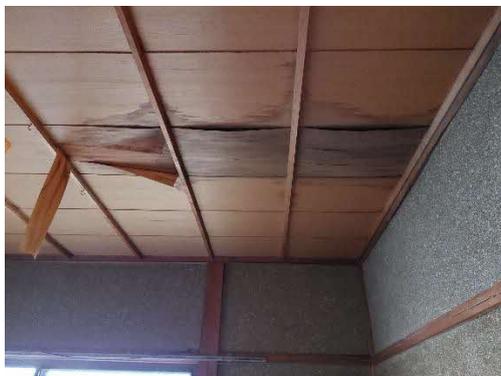
屋根は、西側は入母屋造の瓦葺、東側の増築部分は鉄板葺で、東側は鉄板の劣化による雨漏れがひどく、天井板が破れてしまっている状態である。西側、東側とも近年葺き替えを行ったが、部材の劣化が進んでいる可能性が高い。

軸部は全体に南が沈下し、東側と南側に傾斜している。地盤の沈下及び東側増築時に八畳の南東隅の柱が取り除かれたことが要因になっていると思われ、八畳の鴨居が外れかけている。

写真 2-1-1-13 勘定部屋増築部の天井

勘定部屋については、増築部分との取り合いから雨漏れが生じており、小屋組部材に悪影響を及ぼしている可能性がある。また、軸部の沈下、傾斜が大きいため、建物の破損状況を詳細に調査したうえで、増築部分の除却も想定した根本的な修理計画を検討する。

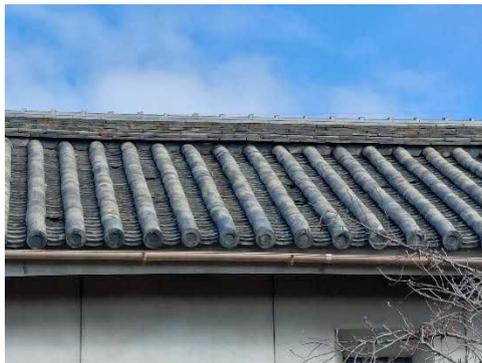
屋根は大屋根が本瓦葺、庇が棧瓦葺である。大屋根の瓦の一部には破損や葺き乱れがみられ、葺替時期が来ていると思われる。

写真 2-1-1-15 内蔵の屋根

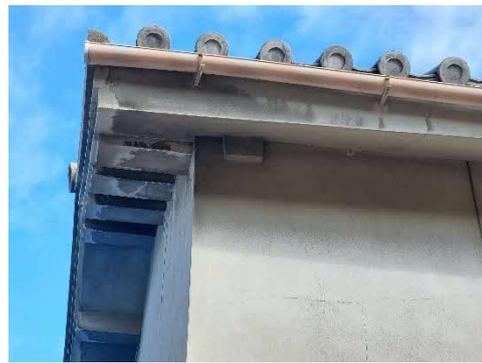
外壁は土壁の上からモルタルが塗られており、目視では破損状況は確認できないが、壁面に一部亀裂や雨染みがみられるため、土壁の劣化や構造材の腐朽に注意する必要がある。また、床組に蟻道が確認されており、今後詳細な調査が必要である。

写真 2-1-1-16 内蔵壁の雨染み、亀裂

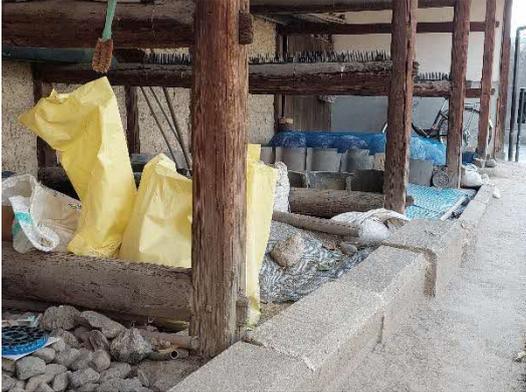
建物自体は近年屋根瓦の葺替や傷んだ柱の取替、壁の塗替補修が行われており、足元にやや傷みがみられるものの、特に目立った破損はない。

写真 2-1-1-19 キザラ小屋の柱の足元の腐朽

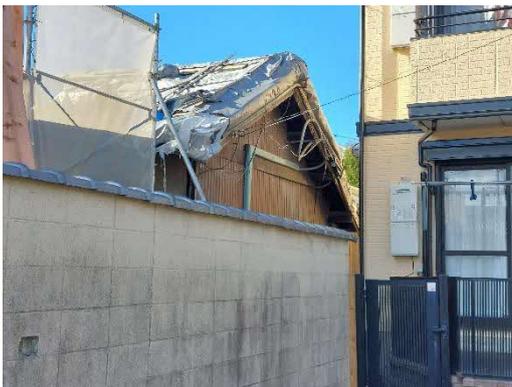
屋根面は現在シートで応急措置が施されている状態であり、詳細は確認できないが、瓦の葺き乱れや欠損、雨漏れがあるとみられる。また、雨染みが壁や桁に存在しており、壁の下地まで腐朽していることが想像される。軸組は建物の内側へ傾斜傾向があり、詳細な調査をしたうえで建て直しを含めた根本的な修理計画を立てる必要がある。

写真 2-1-1-21 井戸屋の屋根の現状

井戸屋、納屋については、瓦の欠損及び雨漏れによる軸部や壁面の傷みが想定されるため、建物の破損状況を詳細に調査したうえで根本的な修理計画を検討する。

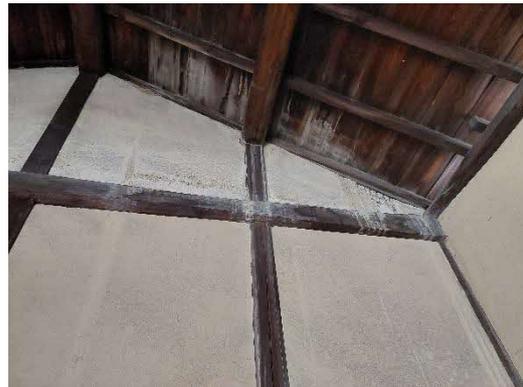
写真 2-1-1-22 雨漏れによる壁・梁の雨染み

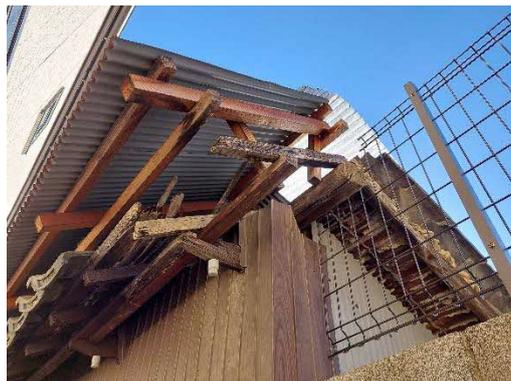
明治33年の屋敷図の規模と比較すると、桁行方向を切り縮め、南側を梁間方向に増築しているとみられるが、増築の時期は不明である。屋根面は瓦の欠損、葺き乱れがひどく、現在は波板で屋根を覆って応急措置を施している状態である。また、野地板の腐朽、垂木の折損、土壁の剥落がみられ、屋根の状態の悪さが建物全体の破損につながっていることから、詳細な調査をしたうえで根本的な修理計画を立てる必要がある。

写真 2-1-1-23 納屋の屋根の現状
