重文 旧西尾家住宅主屋ほか6棟建造物保存修理事業だより

No.2

令和6年(2024年)3月29日発行

発行元 吹田市教育委員会 文化財保護課
 資料作成 一般財団法人建築研究協会
 旧西尾家住宅設計監理事務所

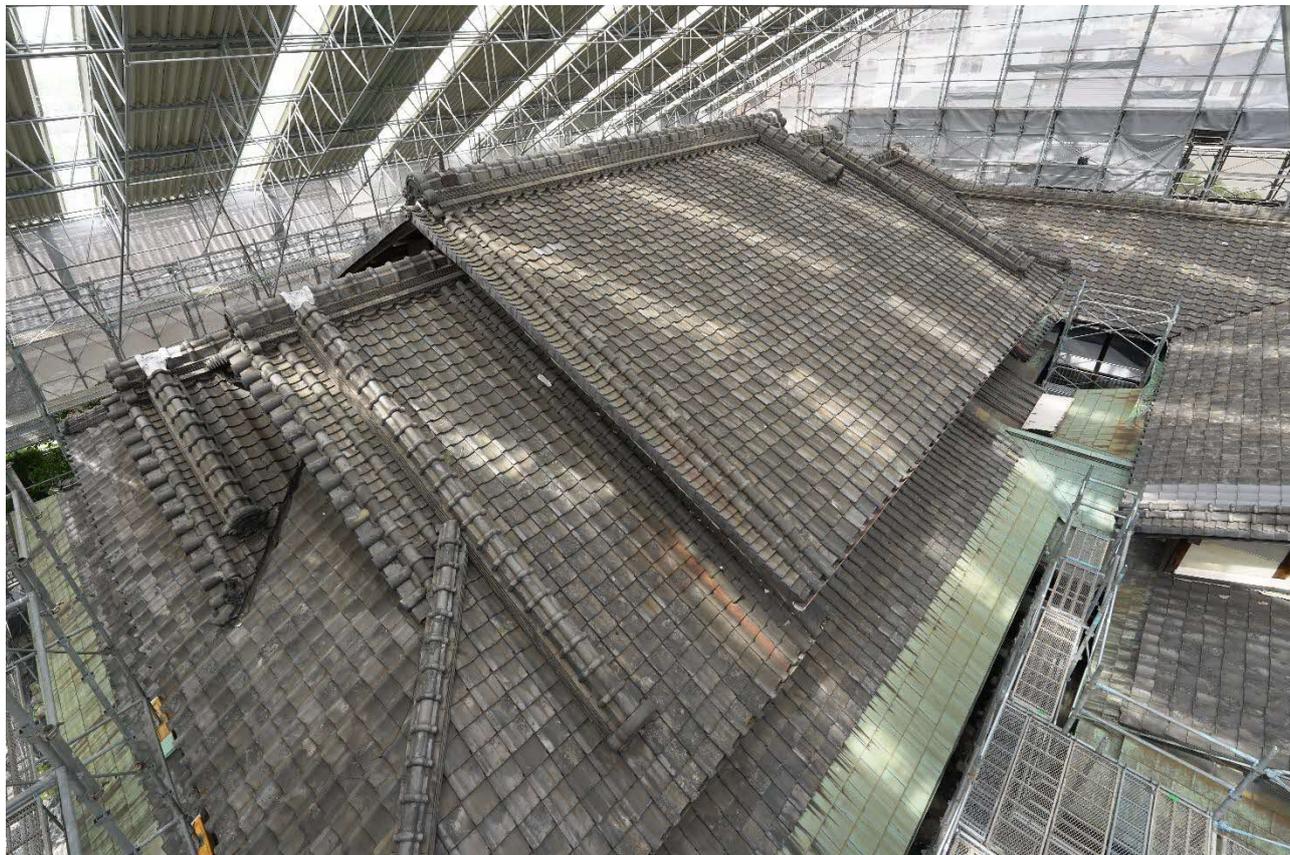
主屋屋根 修理前

また屋根は経年劣化による瓦の破損がかなり進行しており、葺き替えが必要な状態でしたので、いったん、瓦、瓦土、杉皮葺をすべて解体しました。野地板については主に破損部の解体に留め、一部は存置しました。屋根から降ろした瓦は、打音検査などにより状態を確認し、再使用可能と判断したものについては、倉庫に格納し、屋根葺き工事の時期まで保管しているところです。

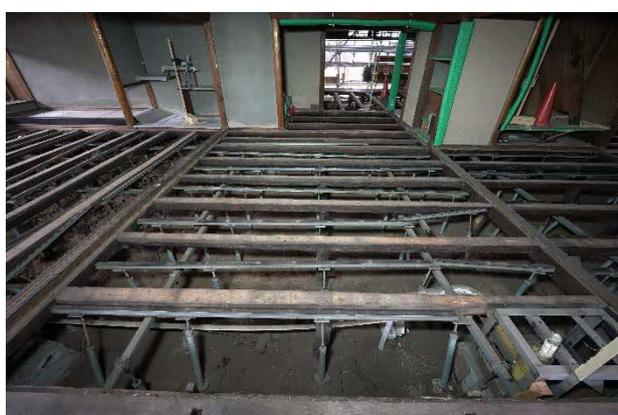
03 次の間 床板解体状況 南から見る さらに床板をめくったところです。一部の部屋の床組は近年、軽量鉄骨で補強されていました。

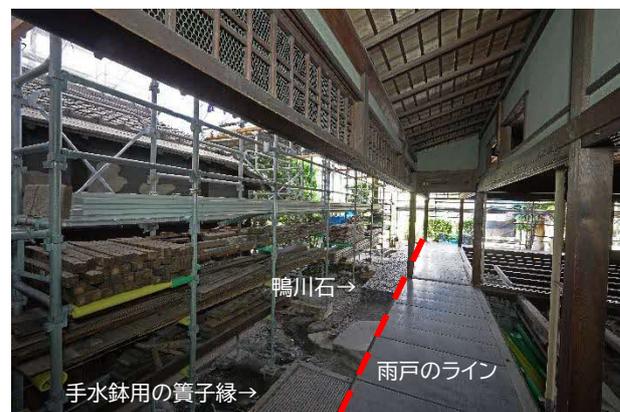
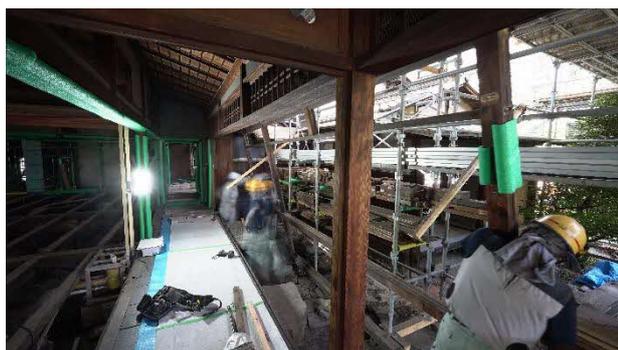
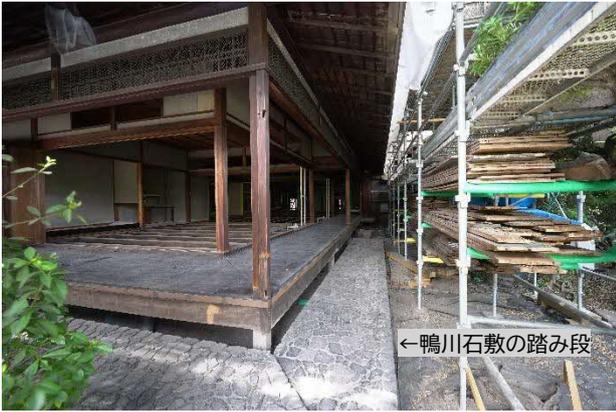
縁座敷は、現状、腰板壁のガラス窓で外部と区切り内部を畳敷にしていたのですが、板壁や外側の床は増築で、かつては吹き放しの板縁で、戸締りは雨戸で行うという形式でした。

また、増築は比較的、簡易な方法で施工されており、その床下には、増築前に使用されていた、鴨川石敷の土間や踏み段がそのまま残っていました。

08 縁座敷 増築部分解体 西から見る 増築部分を解体した縁座敷を外側から見えています。かつては開放的な縁側であったことがうかがえます。

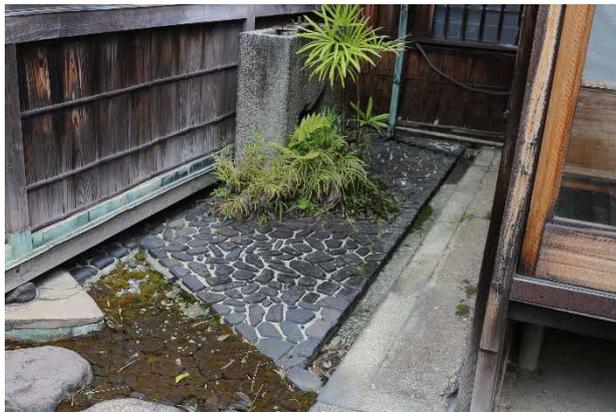
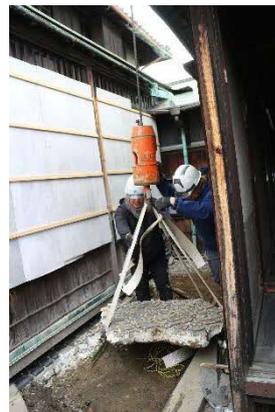
10 修理前の鴨川石敷(左写真)と解体の状況(右写真) 縁廻りの犬走は、鴨川石という京都の石を敷きつめており、旧尾家の意匠的な特色の一つになっていますが、耐震補強工事の支障となるため、部分的に解体を行いました。敷石を一つ一つバラバラに解体してしまうと、元のかたちに復旧するのが困難となるため、なるべく広く分割したうえで、クレーンで搬出することにしました。

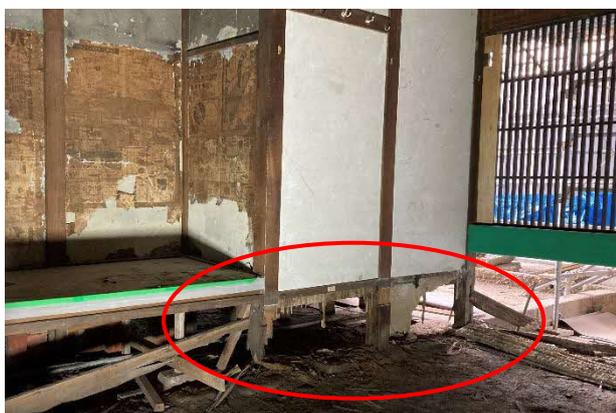
13 男部屋破損状況 北面 男部屋の柱足元は特に破損が著しく、今後、根継ぎ補修を行います。

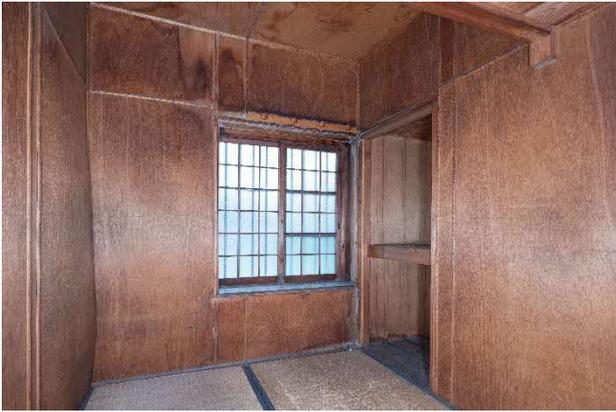
15 物置 修理前 南から見る 修理前の物置は壁に合板が張られていました。

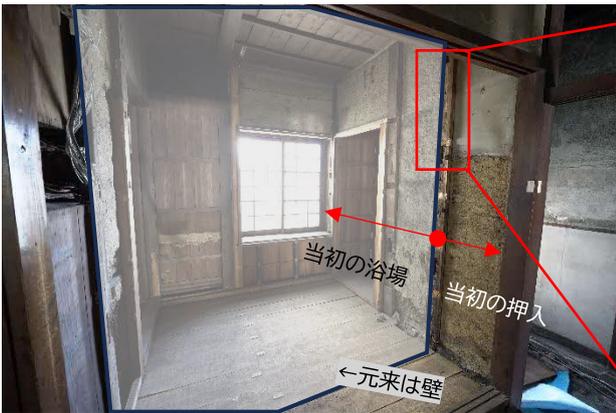
17 物置 壁合板等解体 南から見る 合板を解体すると、板絵図の状態と符合する痕跡が柱などに残っていました。写真で半透明に塗った部分は、痕跡から、元来、間仕切り壁だったと推定されます(写真18参照)。

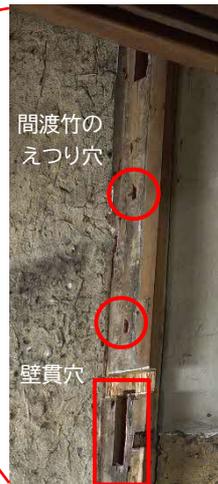
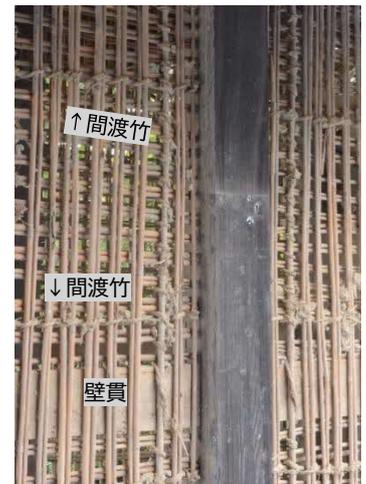
18 物置間仕切り壁痕跡 柱には壁の下地に使われる間渡竹を差し込むためのえつり穴や壁貫の穴が残っていました(右側に別の場所の壁下地の写真を参考として掲載します)。

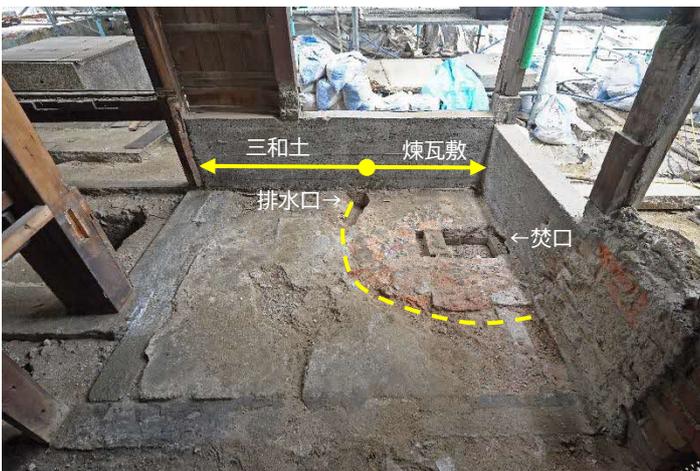
19 物置 床組およびモルタル塗り解体 南から見る

写真19は物置の床下を覆っていたモルタルをはつり取ったところで、煉瓦敷の土間と焚口や、排水口と見られる穴が現れました。したがって、この煉瓦の上に、参考写真20のような風呂釜(「長州風呂」と言います)が設置されていたことが想定されます。ただし、床下の煉瓦敷以外の部分に三和土が残っていることが、古絵図で「上り場」が板敷として表現されている点と符合しないことから、古絵図に描かれた状態と、現在の物置の状態のあいだに、煉瓦敷の上に風呂釜を設置し、風呂場全体を土間にして使用していた時期があったものと考えられます。

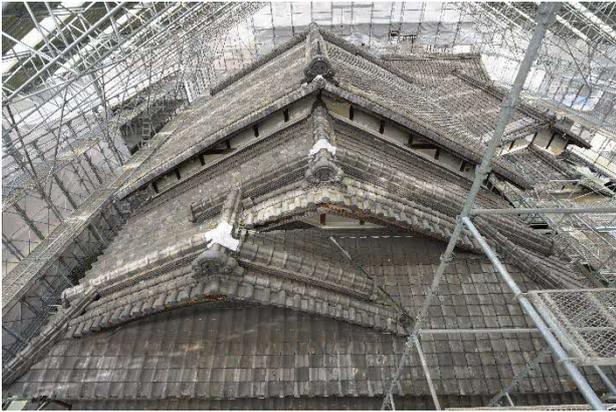
21 屋根 修理前 西から見る 修理前の屋根の状態です。妻が重なった重厚な意匠は、旧西尾家の見せ場の一つです。(周囲に見えるのは、工事中の建物を保護するための覆屋で、「素屋根」といいます)

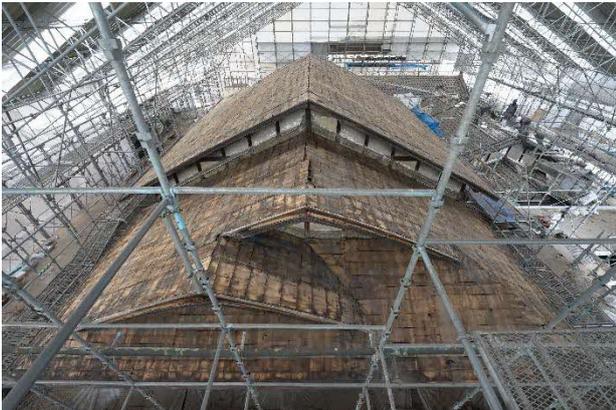
23 屋根 杉皮まで解体 西から見る 写真21の状態から、棧瓦葺、土、杉皮を解体し、野地板が見えているところです。

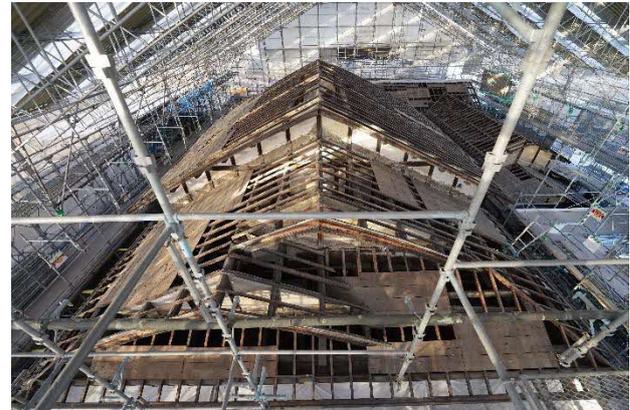
24 屋根 野地板解体 西から見る さらに野地板を一部めくったところです。なるべく材料を温存するため、解体はここまでとしました。

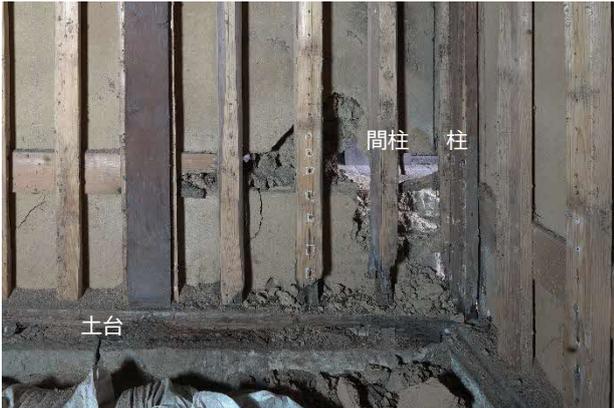
28 柱・土台破損状況 米蔵の足元の木材は破損が著しく、柱の根継補修や土台の取替、地覆石の取替が必要でした。

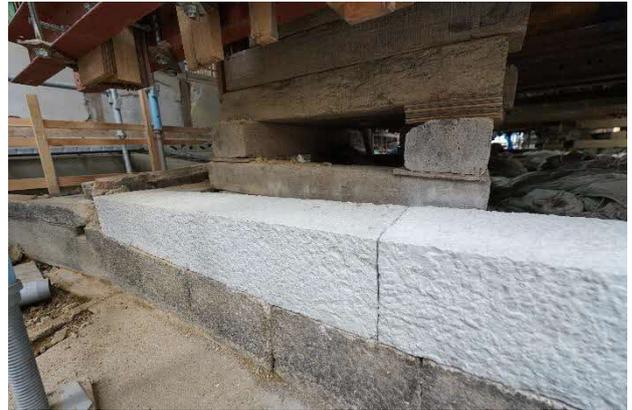
36 地覆石取替 基礎石積の1段目(地覆石)は竜山石というやや風化しやすい種類が使用されていたため、外部に面した側の劣化が進んでおり、一部、新材と取り替えました。

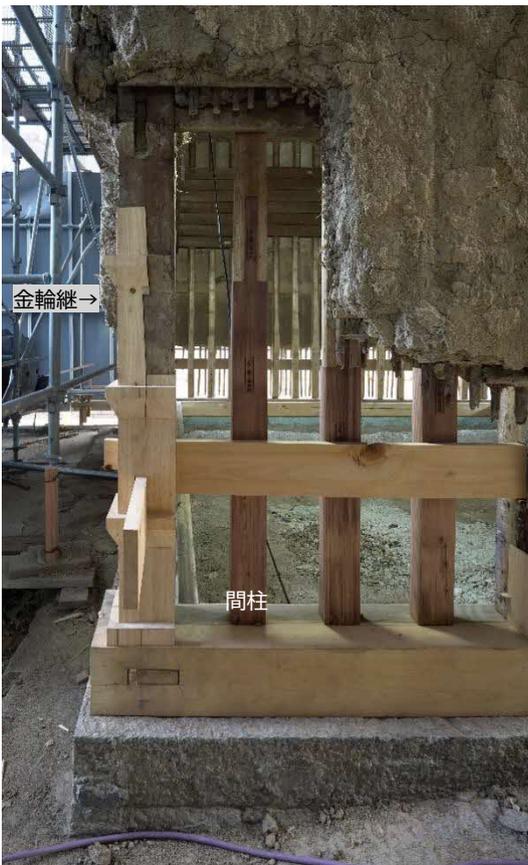
37 柱根継 足元の破損が著しかった柱に対しては、根継補修を行いました。写真の継手は金輪継と呼びます。また、この部分では、間柱の足元も根継を行っています。

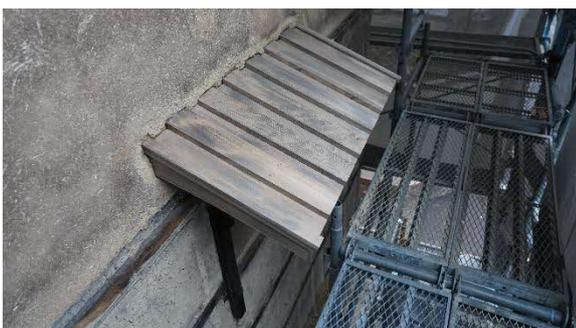
39 庇の修理 米蔵の窓庇は特徴的な形状をしています、破損が激しく、ほぼ新材に取り替えて修理しました。
