## 資料1

# 地下水汚染対策（揚水井戸1号～3号）の取組状況

吹田市水道部  
泉浄水所

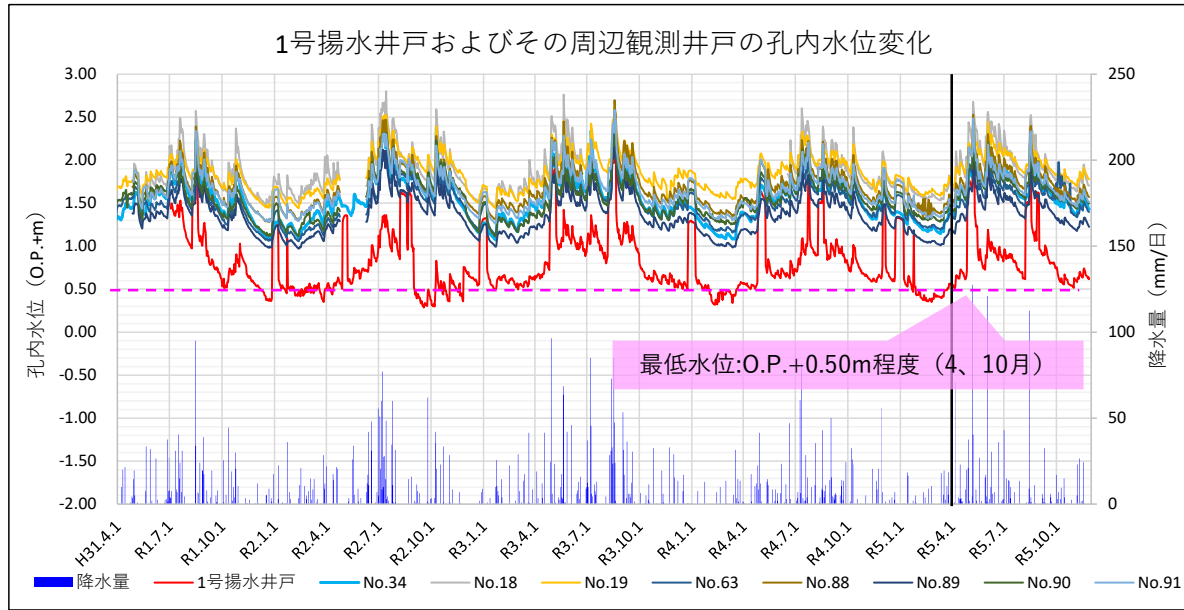
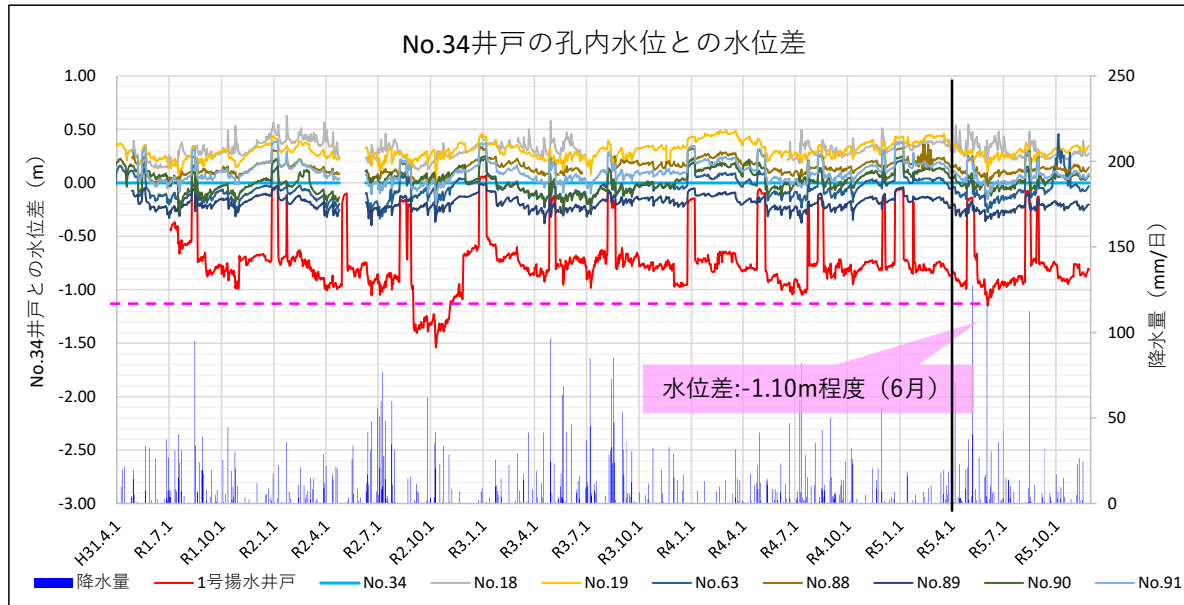
# 1号揚水井戸および周辺観測井戸の孔内水位の変動状況

- 水位および水位差はおおむね既往測定範囲内で推移
- 異常な水位低下は認められない

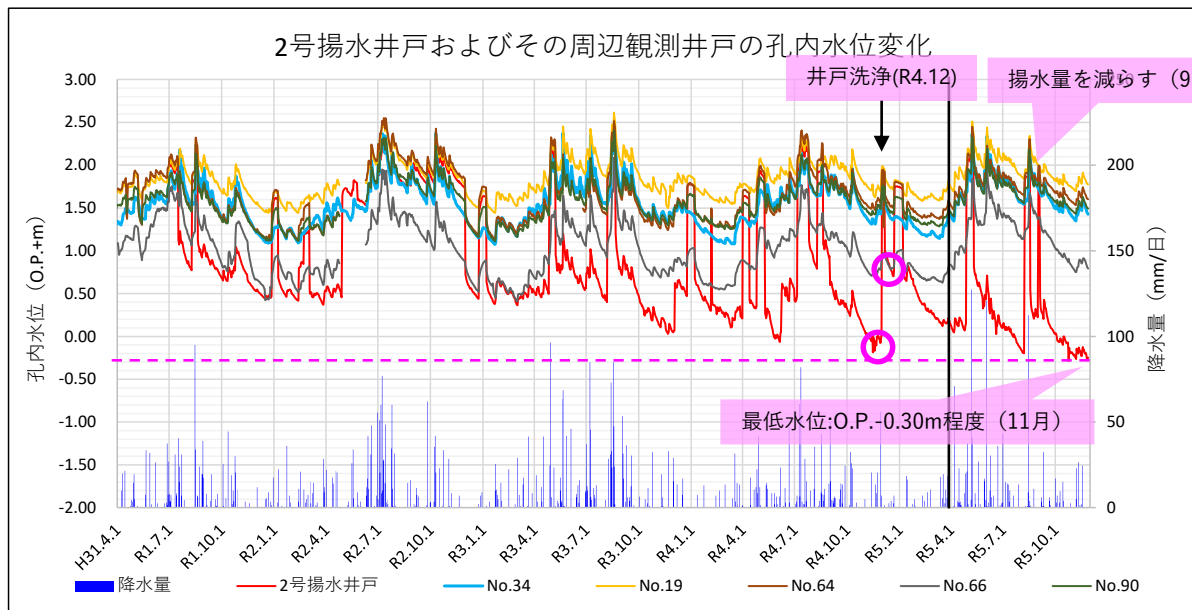
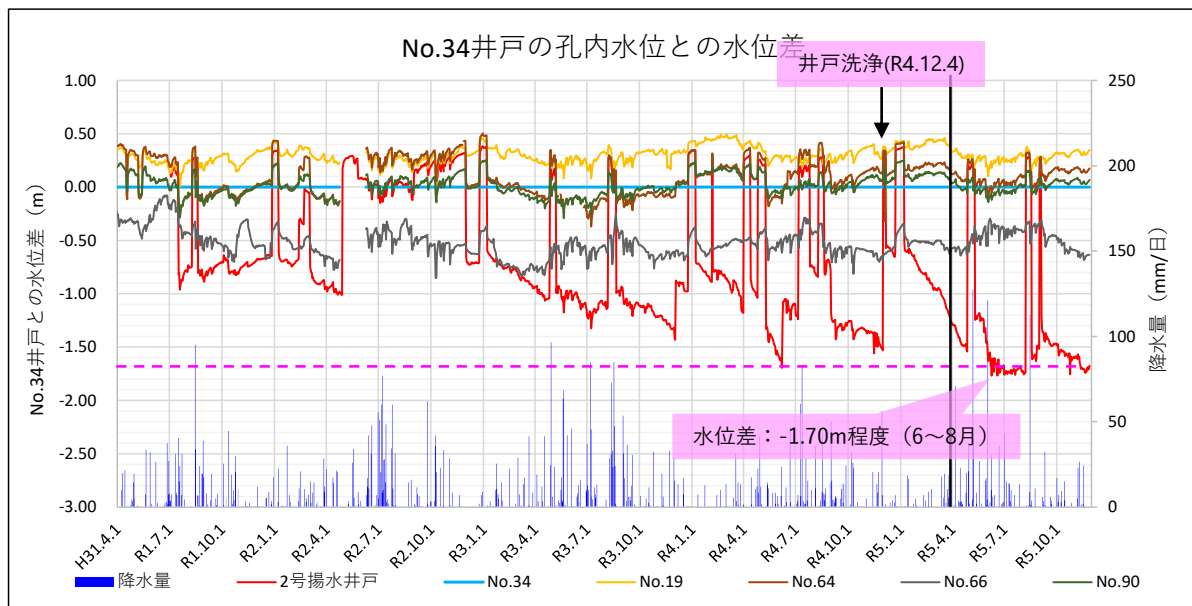
# 2号揚水井戸および周辺観測井戸の孔内水位の変動状況

- R4年度
  - R4.12井戸洗浄を実施
  - 洗浄後、水位は回復
  - その後、次第に水位が低下(周辺との水位差も大きくなる)
- R5年度
  - R5.8に既往最低値と同程度まで低下
  - R5.9から揚水量を減らし、実施揚水量 15m<sup>3</sup>/日で揚水
  - R5.11時点で既往最低水位をやや下回る

- ✓ 現在の揚水量で継続運転
- ✓ 洗浄方法を検討し、洗浄を実施予定

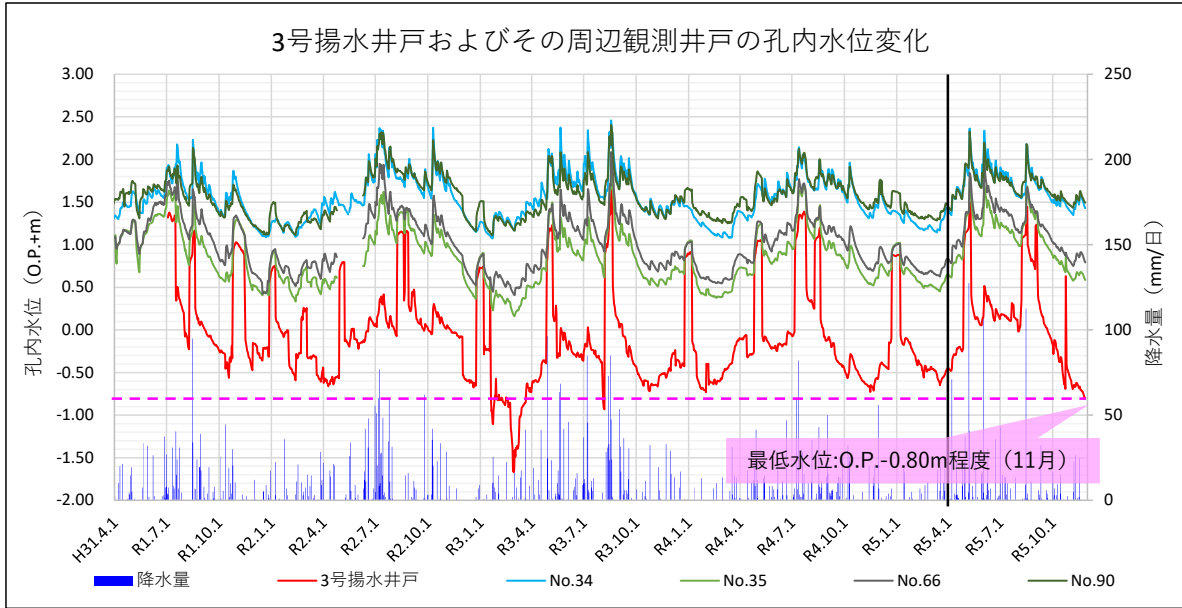
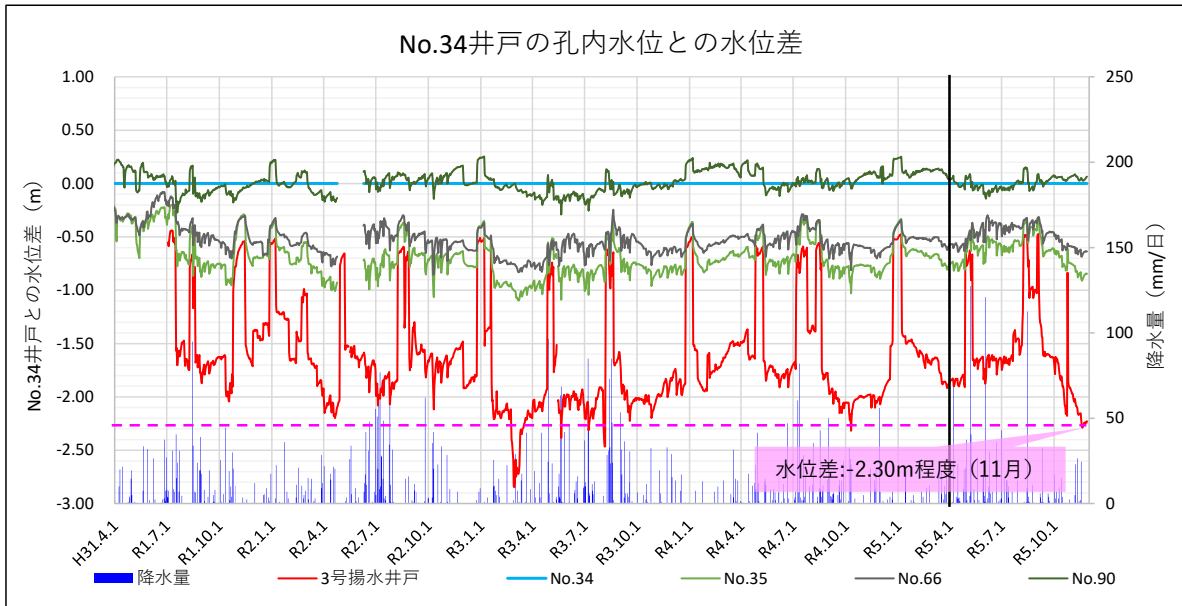
# 3号揚水井戸および周辺観測井戸の孔内水位の変動状況

- 水位および水位差はおおむね既往測定範囲内で推移
- R5.9から水位低下が続いており、R5.11末時点で過去最低水位と同程度

- ✓ 揚水停止を視野に入れた揚水量の適正化試験を実施予定（後ほど資料3で説明）

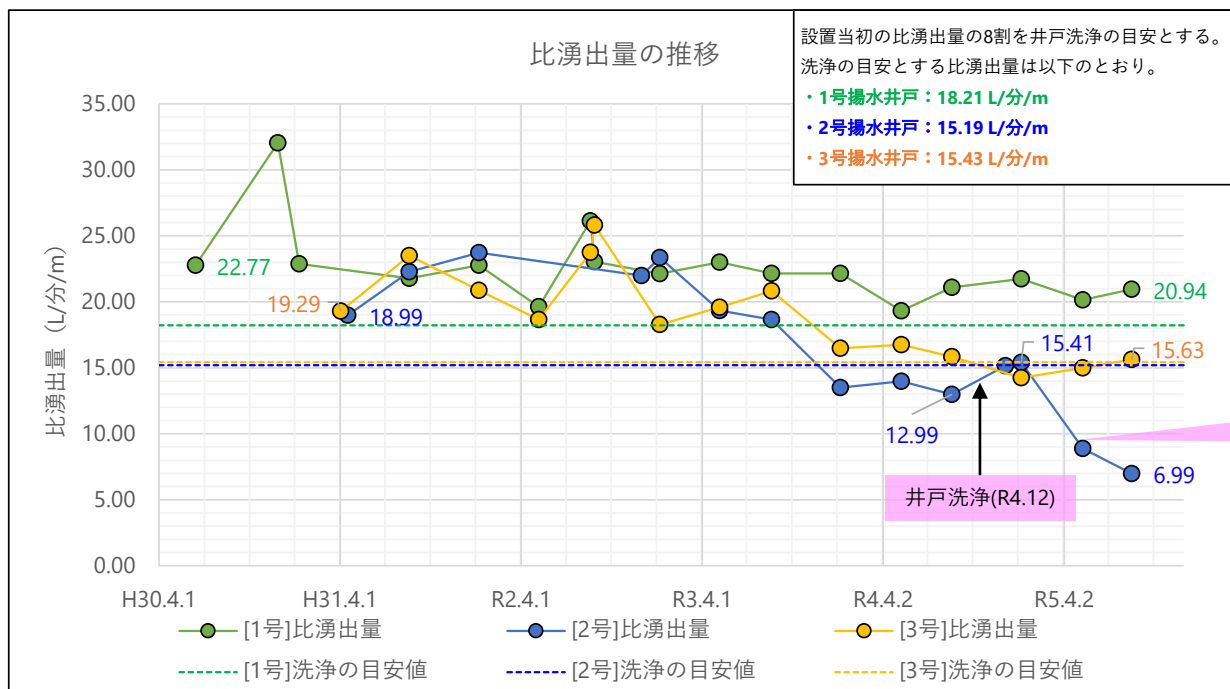
## ■ 2号揚水井戸

- 洗浄により、地下水位や比湧出量の一時的な回復が認められたが、洗浄前の状況に戻った
- 次年度も洗浄方法を検討し、実施予定

井戸洗浄後、一時的に比湧出量は増加したが、その後、洗浄前より低下

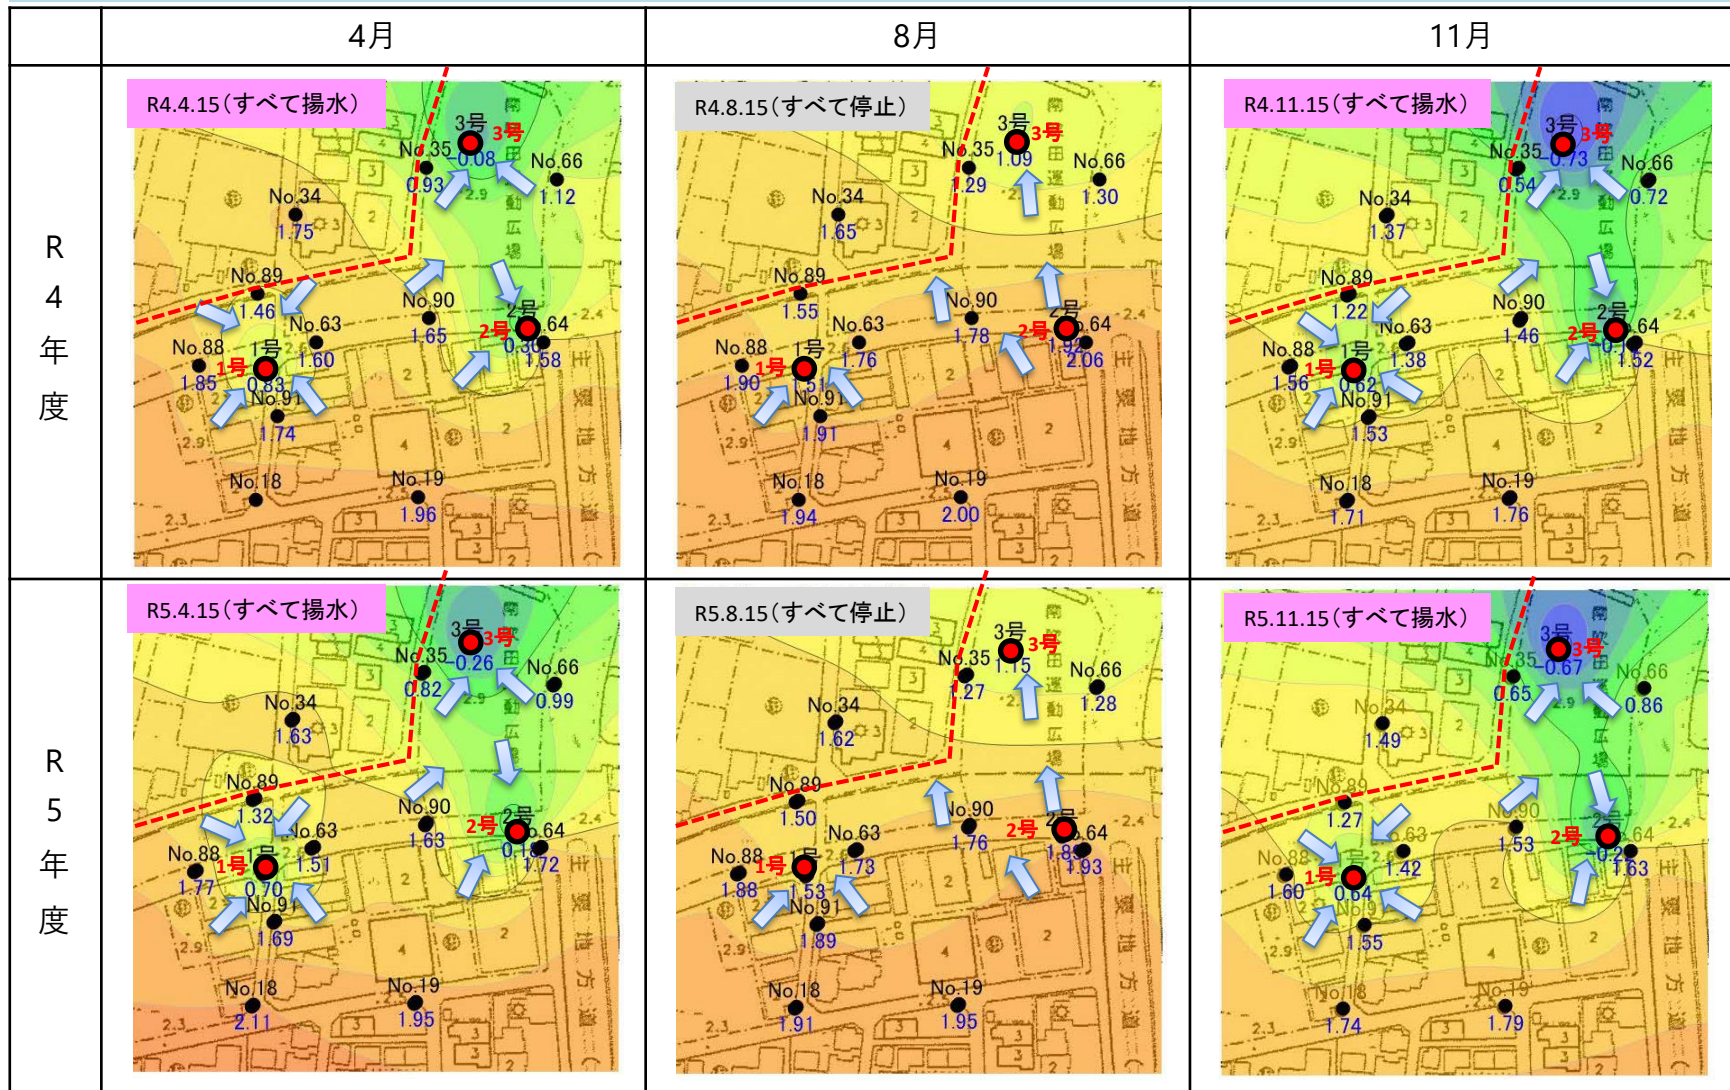
# 揚水井戸周辺の地下水流向

- R4、R5で、地下水流向はおおむね同じ
- 揚水中（4月、11月）
  - 揚水井戸周辺では揚水井戸へと向かう
  - No.90井戸付近では1号と2号の間をすり抜け北上する可能性あり
- 揚水停止中（8月）
  - 地域の大局的な地下水流向と同様に、おおむね南から北へ流れる

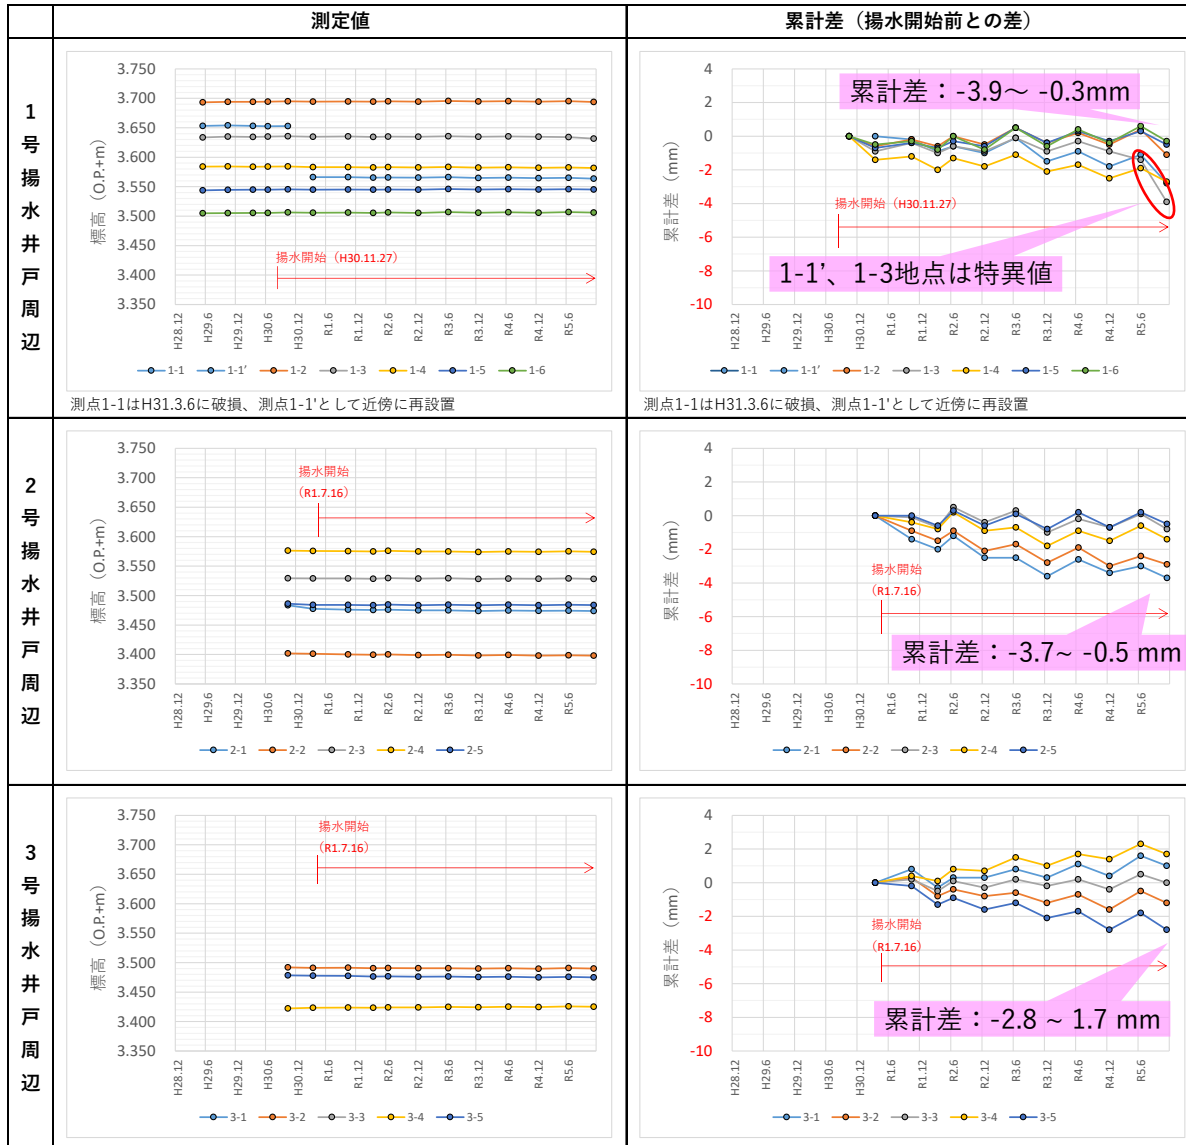
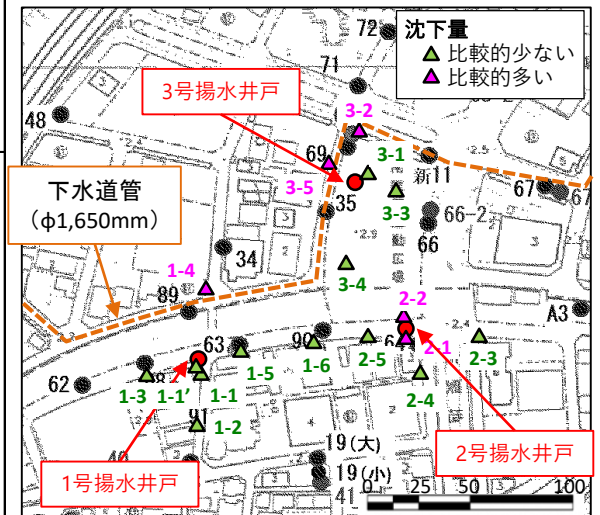
# 地盤測量の結果

- 沈下量が相対的に大きい地点はいずれも道路沿いで、地盤の自然沈下や通行車両による締め固めが原因と考察
- 1号揚水井戸の1-1'や1-3は、R5.6以降、特異値を示す（測量地点近傍のマンション建設工事の影響）
- 揚水による有意な影響（地盤沈下）は認められない

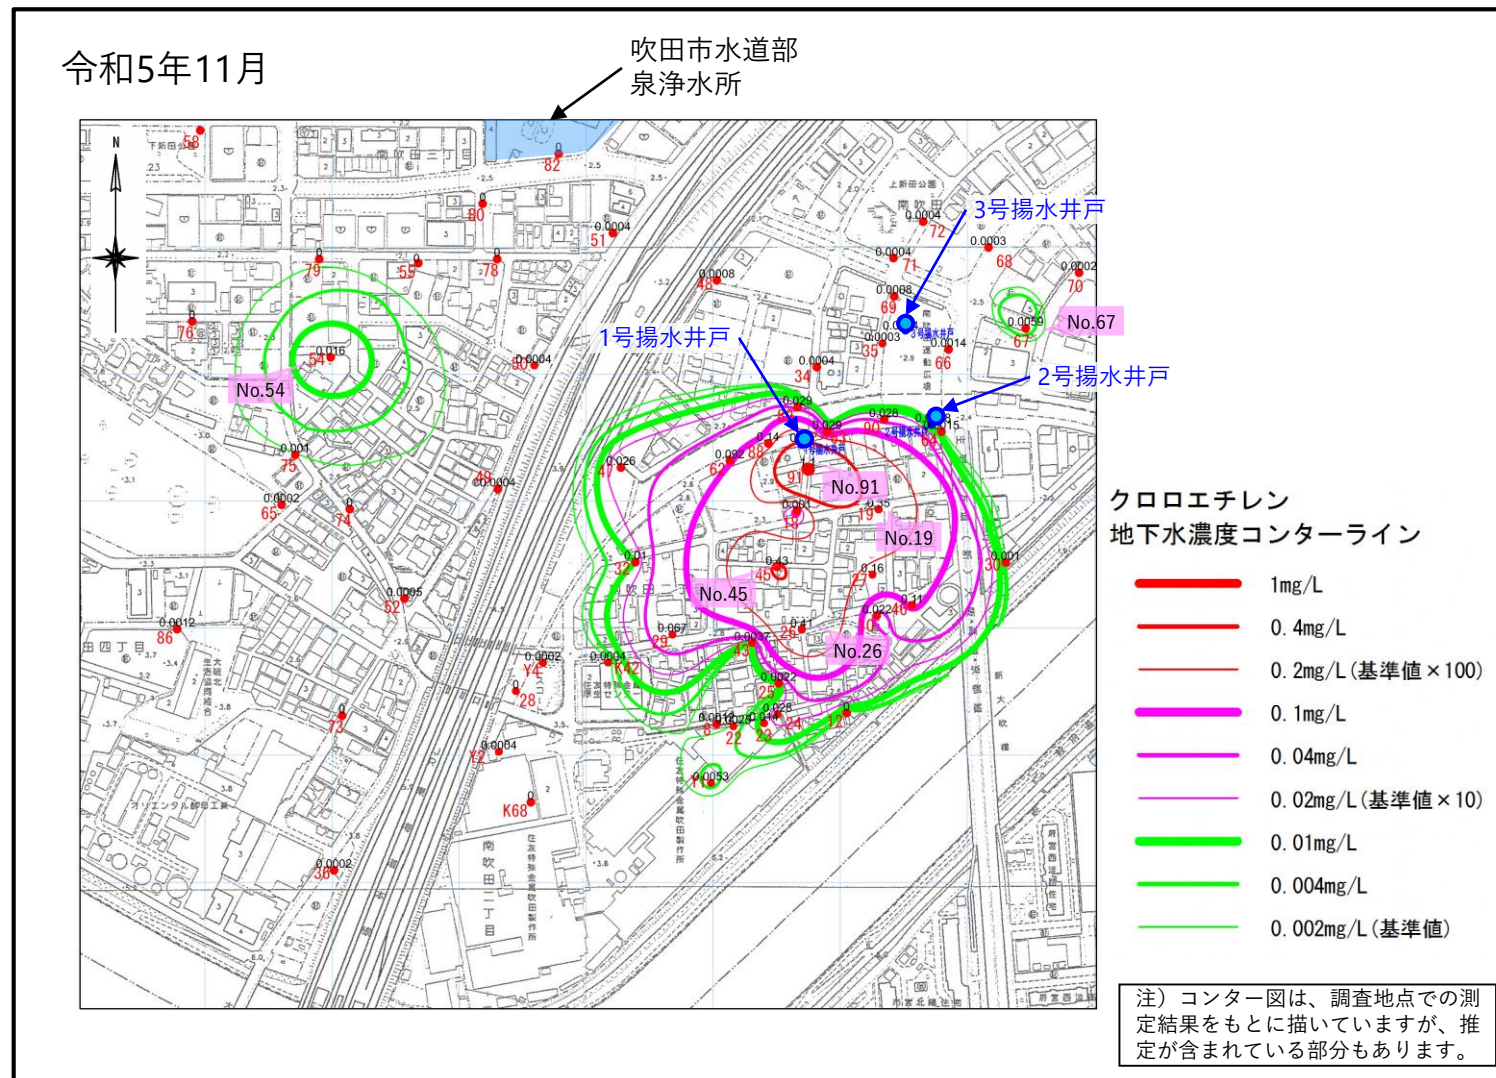
# 第1帯水層の地下水汚染濃度コンター図 (クロロエチレン)

- JR東海道本線の西側
  - 従前からNo.54井戸でスポット的に汚染が存在 (R5.11時点のNo.54井戸：0.016mg/L、環境基準値の8倍)
- JR東海道本線の東側
  - 1号揚水井戸の南側において、高濃度の汚染が広範囲に分布 (R5.11時点の最高濃度、No.91井戸の1.1mg/L、環境基準値の550倍)
  - 1号揚水井戸と2号揚水井戸の北側では、No.67井戸でスポット的に汚染が存在 (R5.11時点のNo.67：0.0059mg/L)

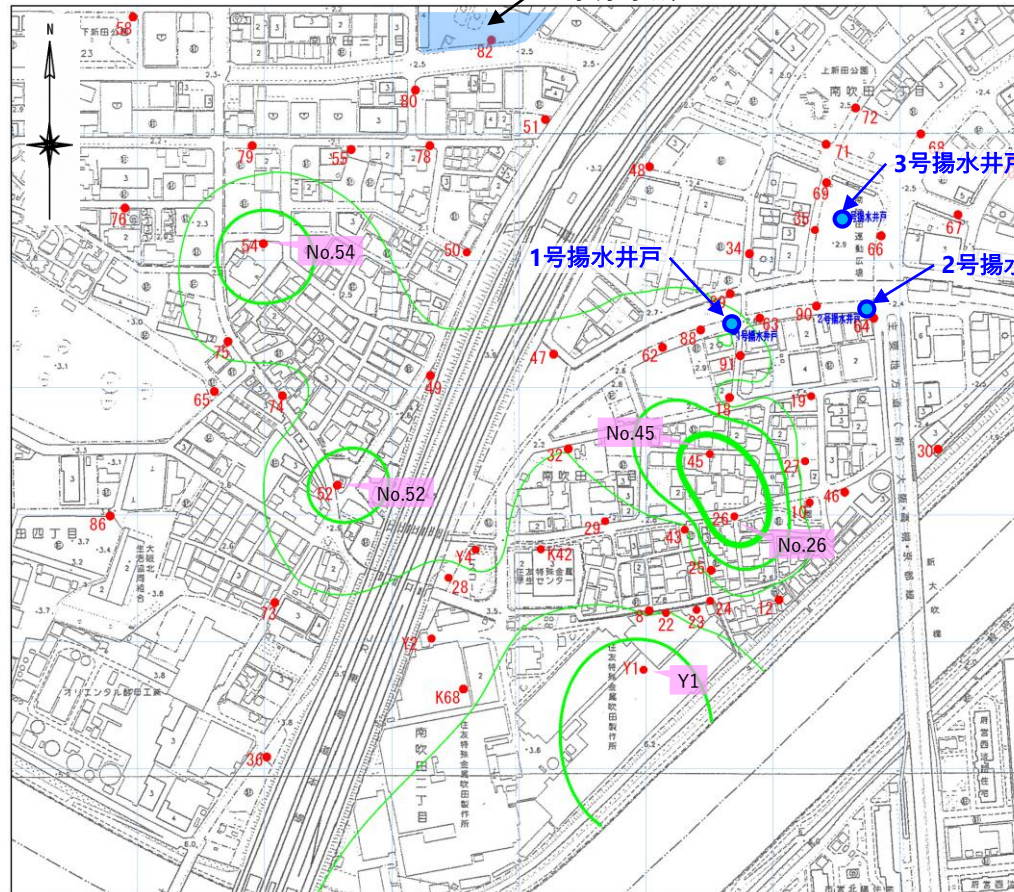
# 第1帯水層の地下水汚染濃度コンター図 (1,2-ジクロロエチレン)

- JR東海道本線の西側
  - No.52やNo.54井戸を中心に汚染が広がる (R5.11時点のNo.54: 0.16mg/L、環境基準値の4倍)
- JR東海道本線の東側
  - 1号揚水井戸の西側、南側で汚染が広がる (R5.11時点の最高濃度、No.26井戸: 0.39mg/L、環境基準値の10倍程度)
  - 企業内の揚水井戸Y1井戸でも環境基準値を超過
  - 2号、3号揚水井戸では環境基準値を満足
