## 点 検 総 括 表

| 所在施設名 | | 中の島公園 | | | 管理番号 | 住 所 | 大阪府吹田市中の島町6番 | |
| 点検日 | 2024年2月17日 | | | | | 点検社 | 株式会社COMTAS | |

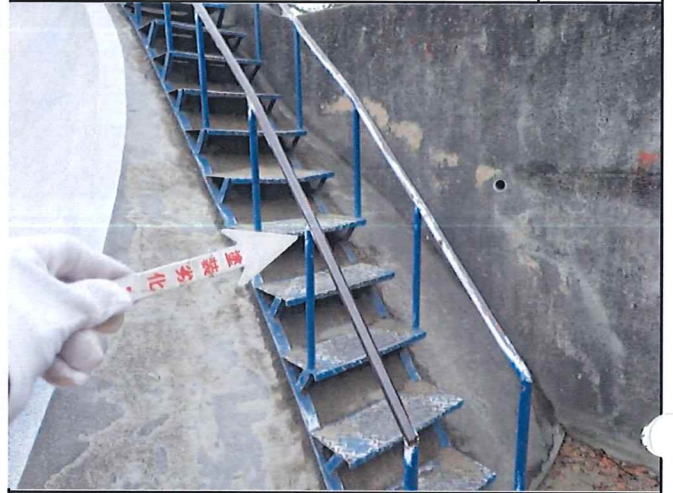
| | | | 点 検 項 目 | 点検器具 | 判定 | 写真No. | 備考 |
|---|---|---|---|---|---|---|---|
| | | | 腐食がないか(ササラ・手すり) | 目視打診 | B | 2. 3<br>4 | 発錆<br>腐食 |

| 写真No. | 登行部(ササラ・手すり) | 劣化 | 判定 |
|---|---|---|---|
| 2 | 発錆 | | B |

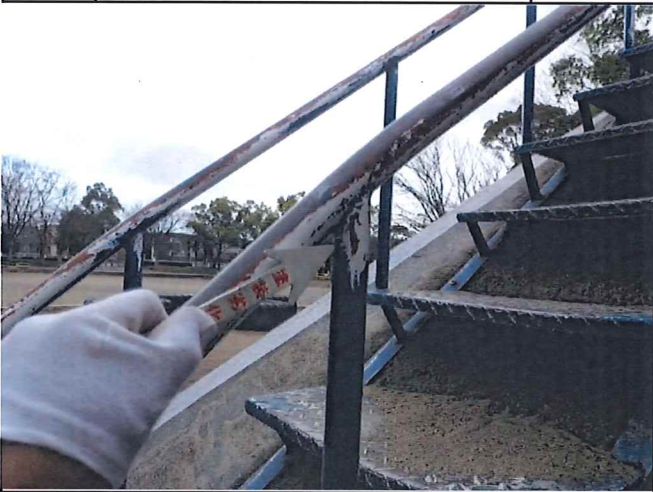
| 写真No. | 登行部(ササラ・手すり) | 劣化 | 判定 |
|---|---|---|---|
| 3 | 発錆 | | B |

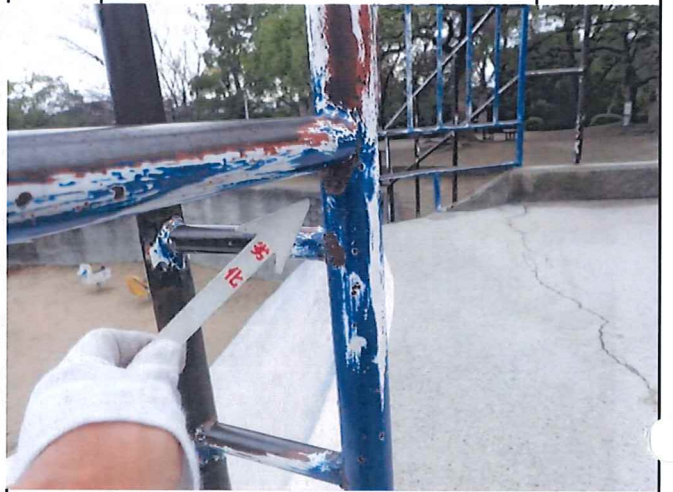
| 写真No. | 登行部(ササラ・手すり) | 劣化 | 判定 |
|---|---|---|---|
| 4 | 腐食 | | B |

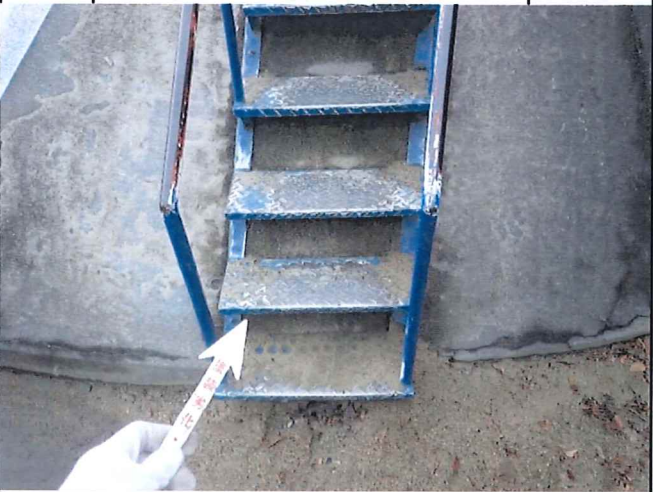
| | | | 点 検 項 目 | 点検器具 | 判定 | 写真No. | 備考 |
|---|---|---|---|---|---|---|---|
| | | | 腐食がないか(踏板) | 目視打診 | B | 5<br>7 | 塗装剥離<br>発錆 |

| 写真No. | 登行部(踏板) | 劣化 | 判定 |
|---|---|---|---|
| 5 | 塗装剥離 | | B |

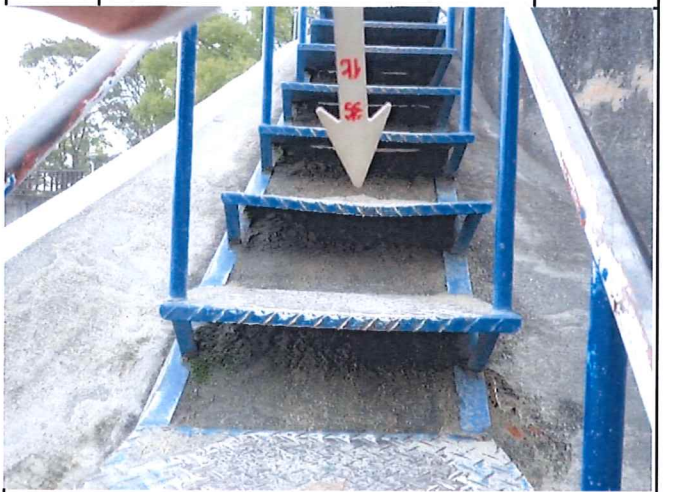
| | | | 点 検 項 目 | 点検器具 | 判定 | 写真No. | 備考 |
|---|---|---|---|---|---|---|---|
| | | | 破損など | 目視 | B | 6. 8<br>9 | 変形<br>チェーン撤去 |

| 写真No. | 登行部(踏板) | 劣化 | 判定 |
|---|---|---|---|
| 6 | 変形 | | B |

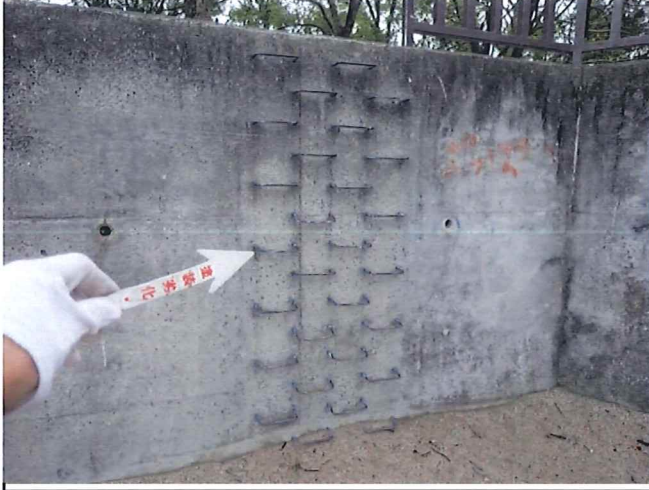
| 写真No. | 登行部(踏板) | 劣化 | 判定 |
|---|---|---|---|
| 7 | 発錆 | | B |

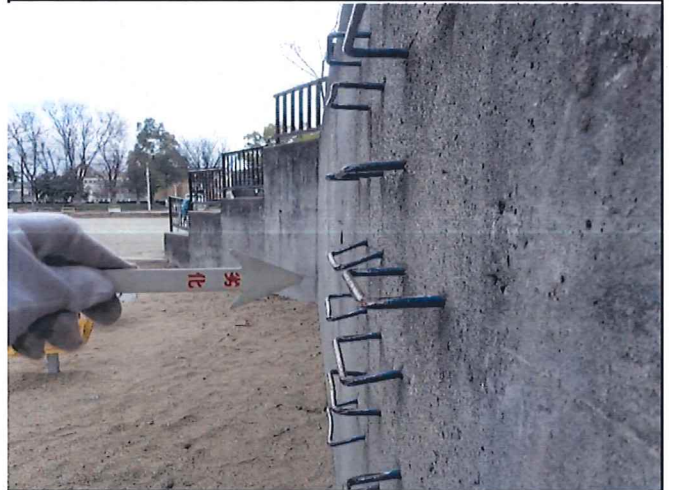
| 写真No. | 登行部(踏板) | 劣化 | 判定 |
|---|---|---|---|
| 8 | 変形 | | B |

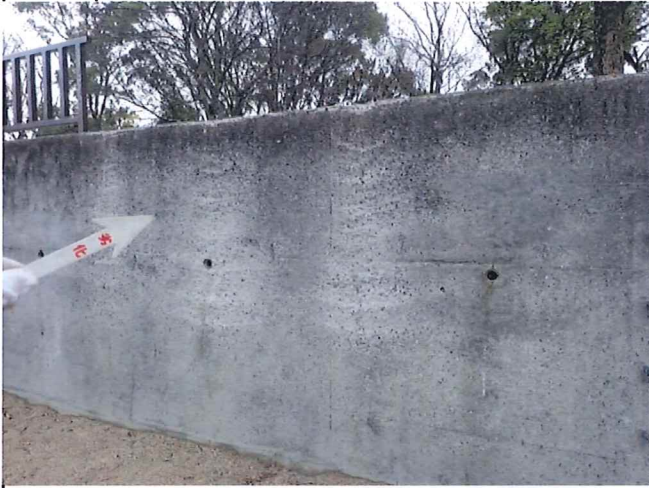
| 写真No. | 登行部 | 劣化 | 判定 |
|---|---|---|---|
| 9 | チェーン撤去 | | - |

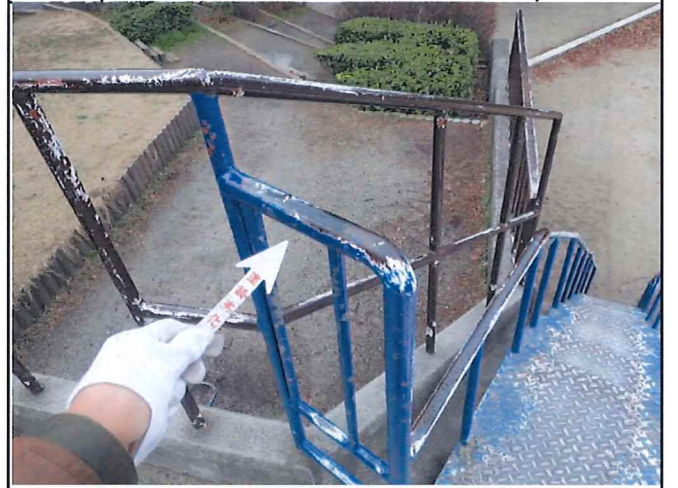
| | | | 点 検 項 目 | 点検器具 | 判定 | 写真No. | 備考 |
|---|---|---|---|---|---|---|---|
| | | | 腐食がないか(手すり) | 目視打診 | B | 10. 11 | 発錆 |

| 写真No. | 出発部(踊り場. 手すり) | 劣化 | 判定 |
|---|---|---|---|
| 10 | 発錆 | | B |

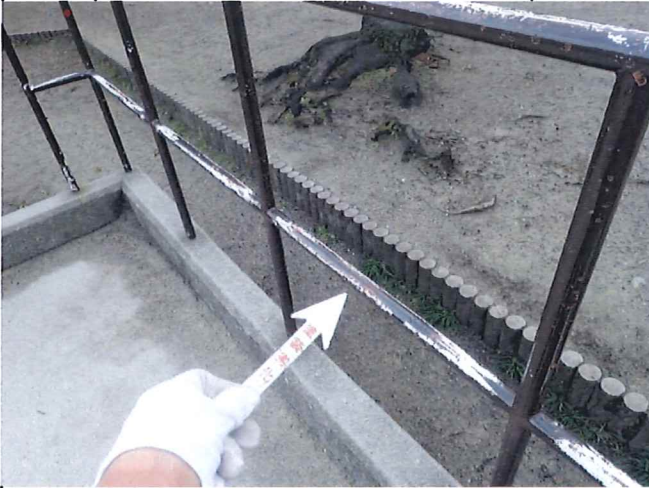
| 写真No. | 出発部(踊り場. 手すり) | 劣化 | 判定 |
|---|---|---|---|
| 11 | 発錆 | | B |

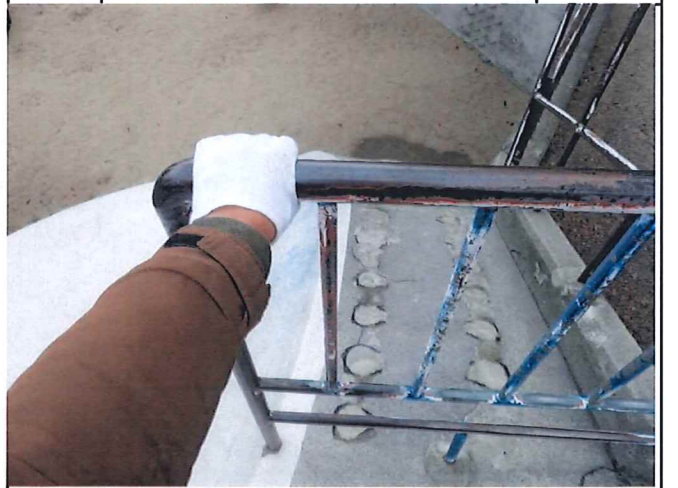
| | | | 点 検 項 目 | 点検器具 | 判定 | 写真No. | 備考 |
|---|---|---|---|---|---|---|---|
| | | | ぐらつきがないか | 揺診 | B | 12 | ぐらつき |

| 写真No. | 出発部(踊り場. 手すり) | 劣化 | 判定 |
|---|---|---|---|
| 12 | ぐらつき | | B |

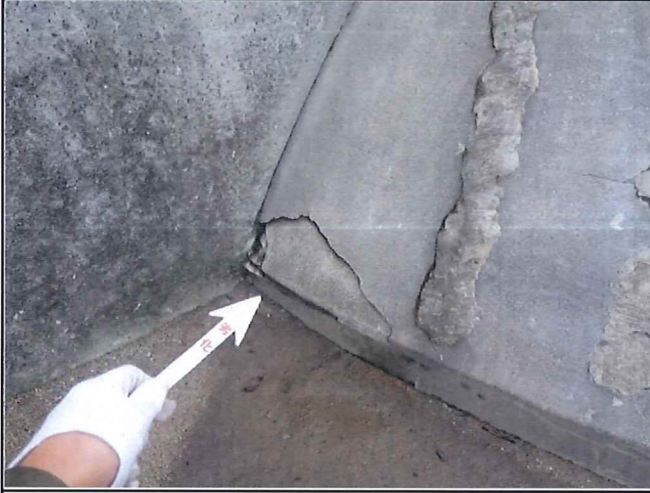
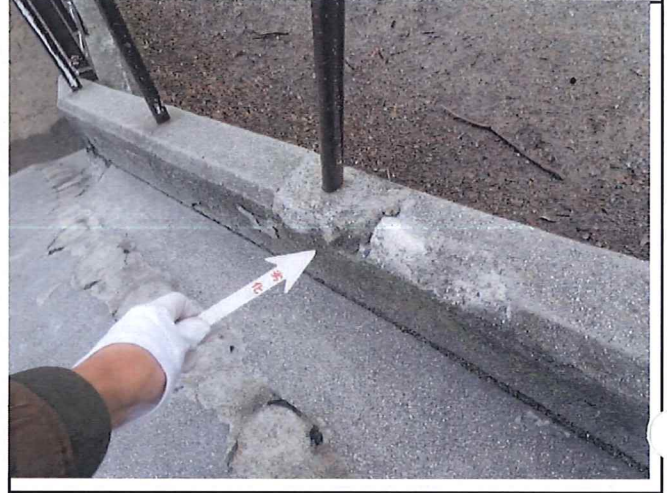
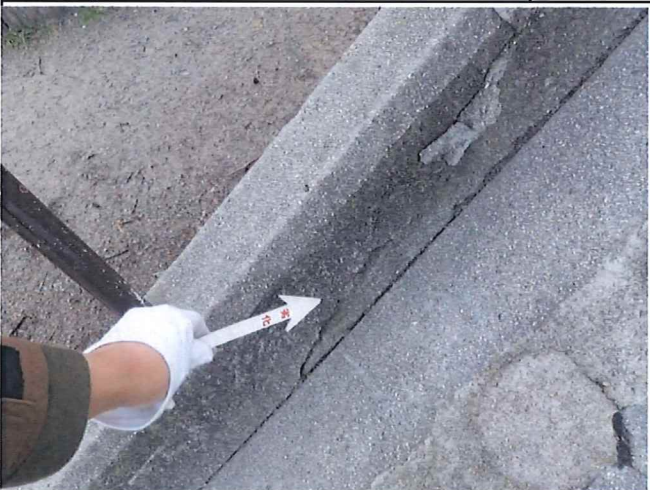
| | | | 点 検 項 目 | 点検器具 | 判定 | 写真No. | 備考 |
|---|---|---|---|---|---|---|---|
| | | | 破損など | 目視 | B | 13~15<br>16~20 | 破損<br>亀裂 |

| 写真No. | 滑降部(滑降面・側面) | 劣化 | 判定 |
|---|---|---|---|
| 13 | 破損 | | B |

| 写真No. | 滑降部(滑降面・側面) | 劣化 | 判定 |
|---|---|---|---|
| 14 | 破損 | | B |

| 写真No. | 滑降部(滑降面・側面) | 劣化 | 判定 |
|---|---|---|---|
| 15 | 破損 | | B |

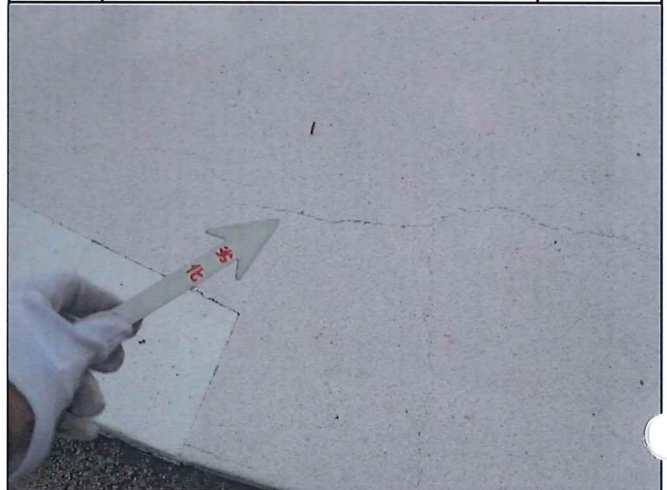
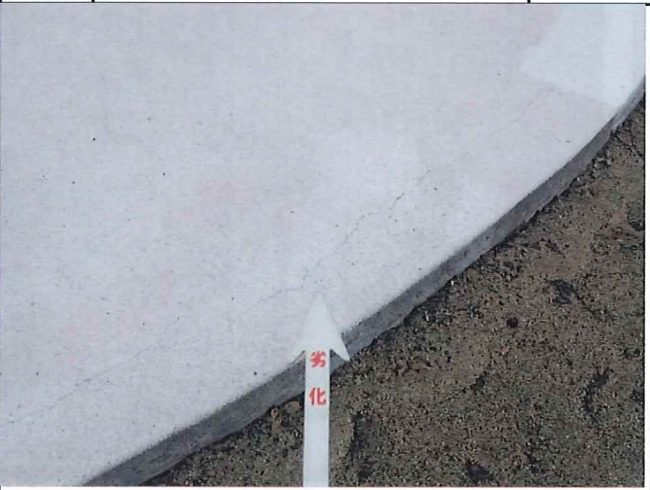
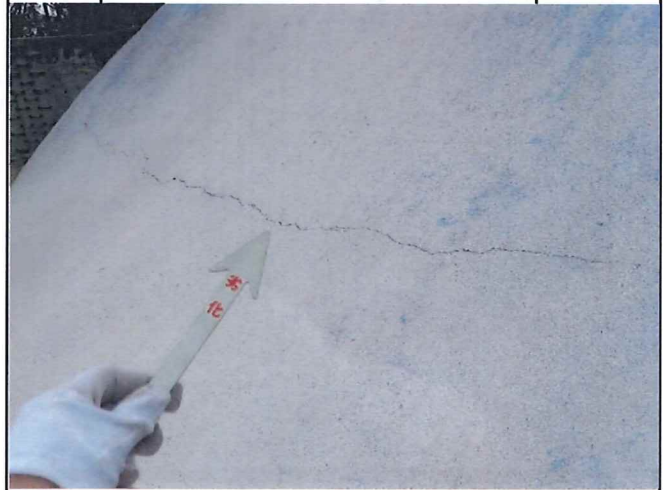
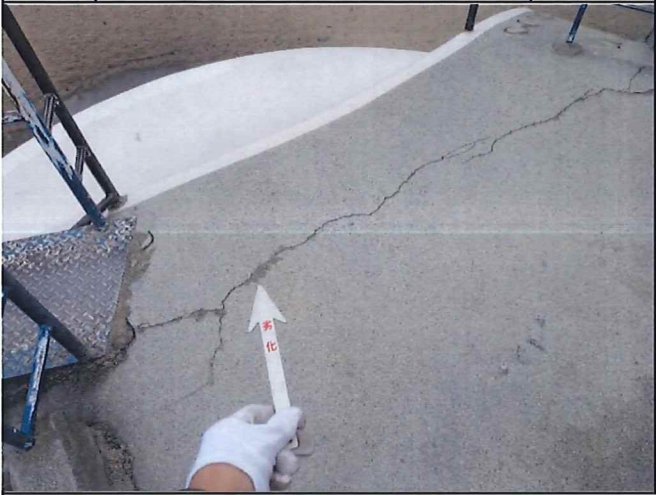
| 写真No. | 滑降部(滑降面・側面) | 劣化 | 判定 |
|---|---|---|---|
| 16 | 亀裂 | | B |

| 写真No. | 滑降部(滑降面・側面) | 劣化 | 判定 |
|---|---|---|---|
| 17 | 亀裂 | | B |

| 写真No. | 滑降部(滑降面・側面) | 劣化 | 判定 |
|---|---|---|---|
| 18 | 亀裂 | | B |

| 19 | 亀裂 | | B |

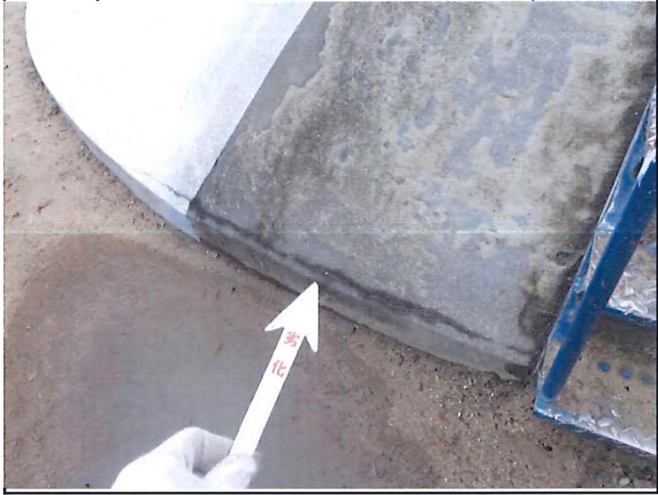
| 20 | 亀裂 | | |

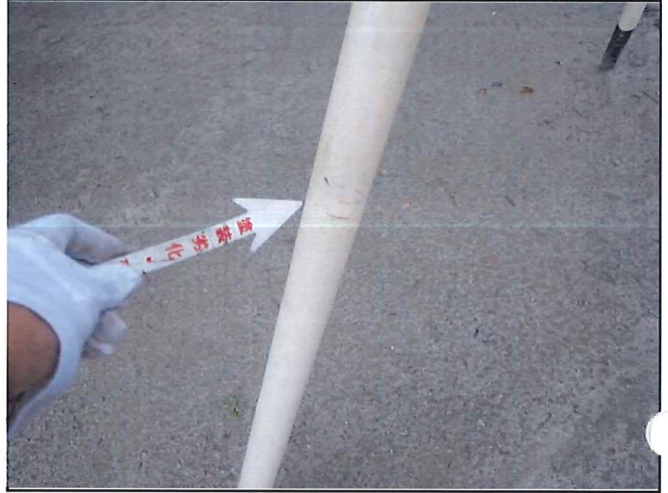
| | | | 点 検 項 目 | 点検器具 | 判定 | 写真No. | 備考 |
|---|---|---|---|---|---|---|---|
| | | | 腐食がないか(地際部附近以外) | 目視打診 | B | 2<br>3 | 塗装剥離<br>発錆 |

| 写真No. | 支柱部 (地際部附近以外) | 劣化 | 判定 |
|---|---|---|---|
| 2 | 塗装剥離 | | B |

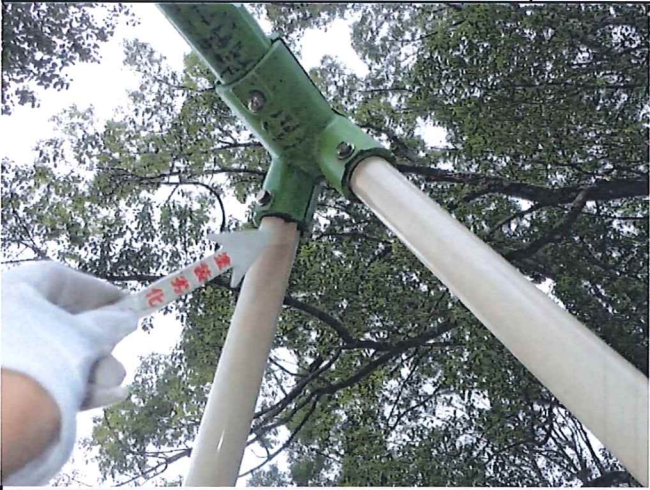
| 写真No. | 支柱部 (地際部附近以外) | 劣化 | 判定 |
|---|---|---|---|
| 3 | 発錆 | | B |

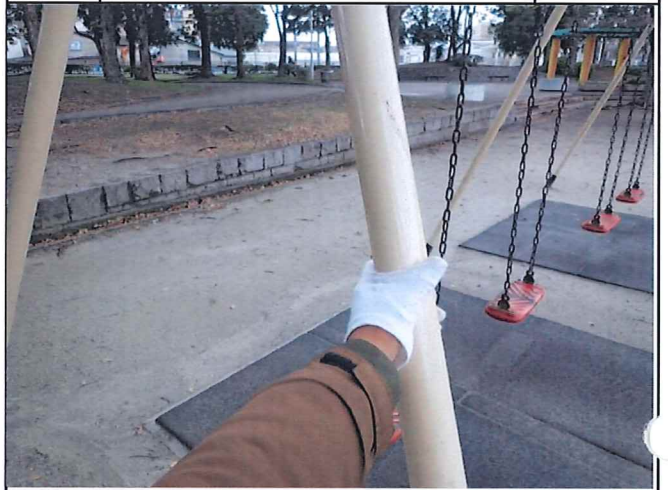
| | | | 点 検 項 目 | 点検器具 | 判定 | 写真No. | 備考 |
|---|---|---|---|---|---|---|---|
| | | | ぐらつきがないか | 揺診 | B | 4 | ぐらつき |

| 写真No. | 支柱部 | 劣化 | 判定 |
|---|---|---|---|
| 4 | ぐらつき | | B |

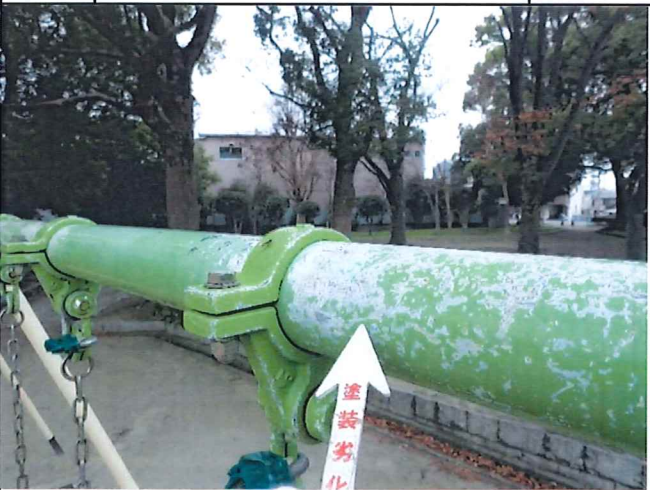
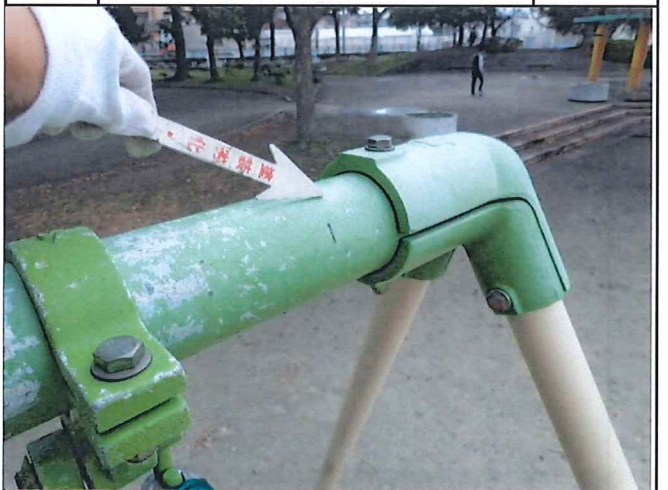
| | | | 点 検 項 目 | 点検器具 | 判定 | 写真No. | 備考 |
|---|---|---|---|---|---|---|---|
| | | 梁部 | 腐食がないか(金具附近) | 目視打診 | B | 5. 6 | 塗装剥離 |

| 写真No. | 梁部 (金具附近) | 劣化 | 判定 |
|---|---|---|---|
| 5 | 塗装剥離 | | B |

| 写真No. | 梁部 (金具附近) | 劣化 | 判定 |
|---|---|---|---|
| 6 | 塗装剥離 | | B |

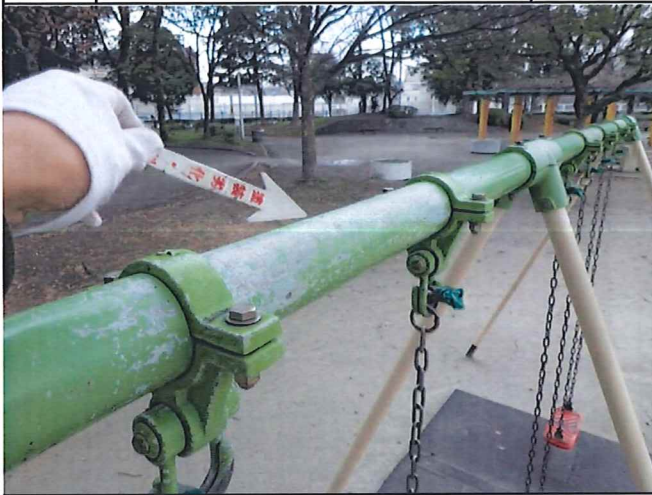
| | | | 点 検 項 目 | 点検器具 | 判定 | 写真No. | 備考 |
|---|---|---|---|---|---|---|---|
| | | | 腐食がないか(金具附近以外) | 目視打診 | B | 7 | 塗装剥離 |

| 写真No. | 梁部(金具附近以外) | 劣化 | 判定 |
|---|---|---|---|
| 7 | 塗装剥離 | | B |

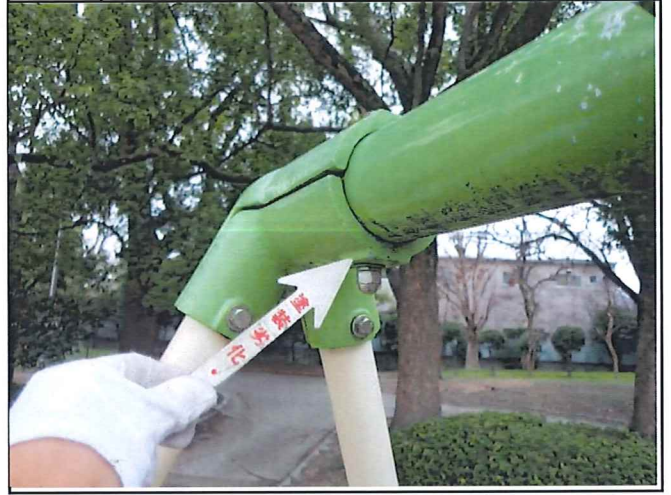
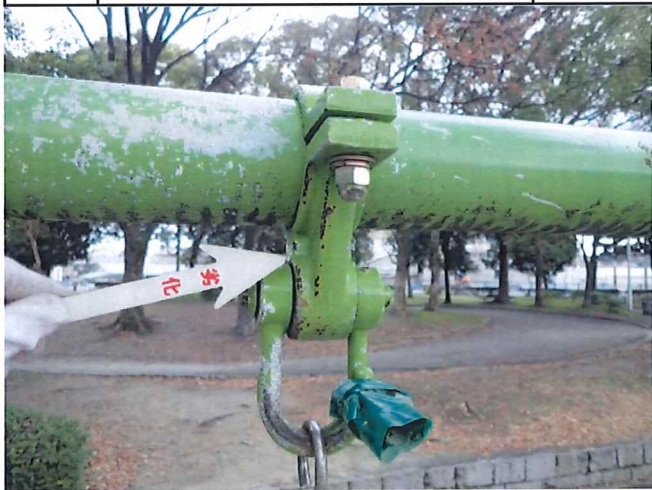
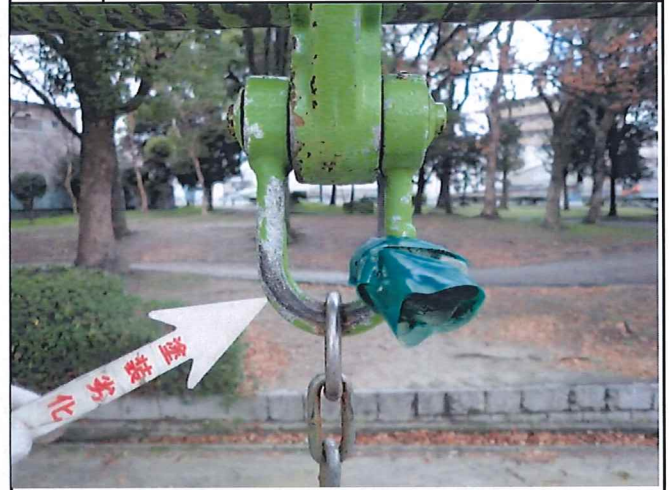
| | | | 点 検 項 目 | 点検器具 | 判定 | 写真No. | 備考 |
|---|---|---|---|---|---|---|---|
| | 消耗部材 | 吊り金具 | 腐食がないか(全数点検) | 目視 | B | 8. 9. 10 | 発錆. 腐食 |

| 写真No. | 吊り金具 | 劣化 | 判定 |
|---|---|---|---|
| 8 | 発錆 | | B |

| 写真No. | 吊り金具 | 劣化 | 判定 |
|---|---|---|---|
| 9 | 腐食 | | B |

| 写真No. | 吊り金具 | 劣化 | 判定 |
|---|---|---|---|
| 10 | 発錆 | | B |

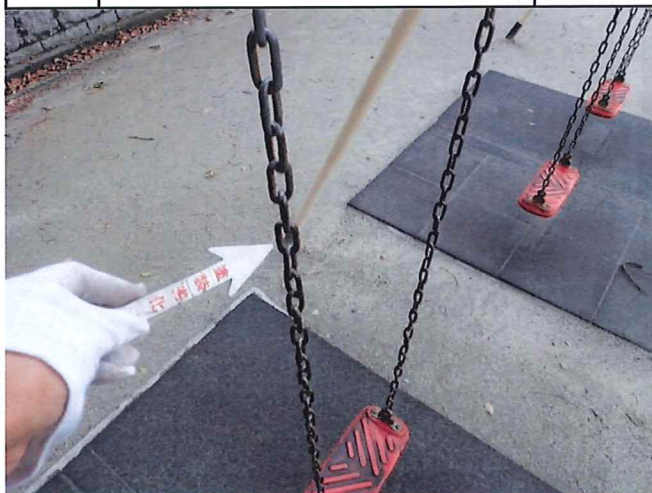
| | | | 点 検 項 目 | 点検器具 | 判定 | 写真No. | 備考 |
|---|---|---|---|---|---|---|---|
| | | | 腐食がないか | 目視 | B | 11 | 発錆 |

| 写真No. | 吊り部材 | 劣化 | 判定 |
|---|---|---|---|
| 11 | 発錆 | | B |

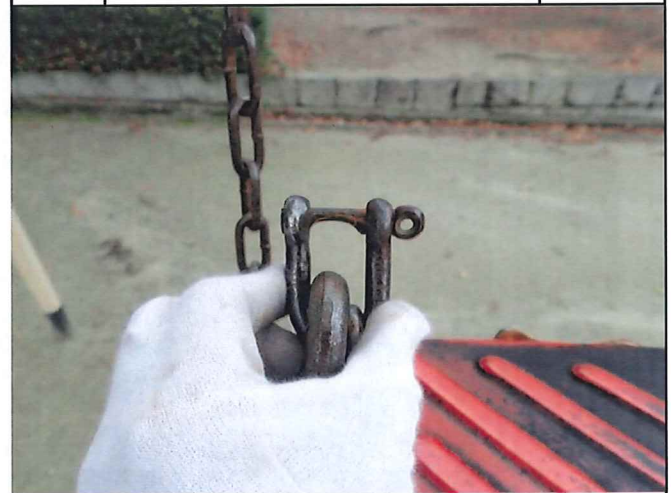
特記事項 吊り部材が著しく摩耗している為、対策が必要です。(使用禁止)

| | | | 点 検 項 目 | 点検器具 | 判定 | 写真No. | 備考 |
|---|---|---|---|---|---|---|---|
| | | | 磨耗 初期太さ/現在太さ | ノギス | D | 12. 13. 14 | 摩耗47% |

| 写真No. | 吊り部材 | 劣化 | 判定 |
|---|---|---|---|
| 12 | 摩耗率47% | | D |

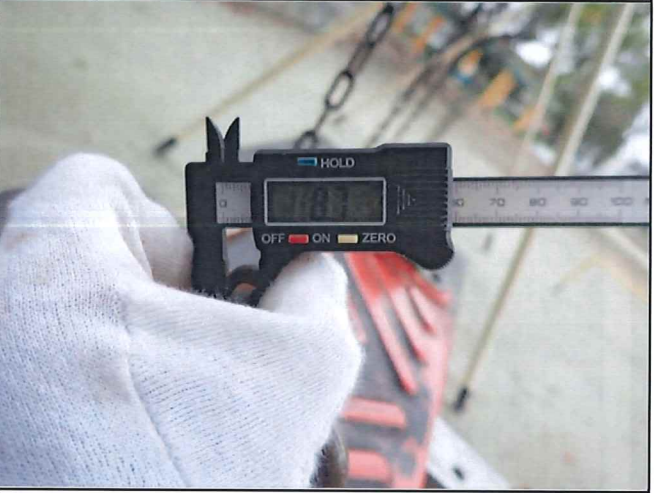
| 13 | エンドリング測定<br>現在太さ4.6mm/初期太さ8.7mm | | D |

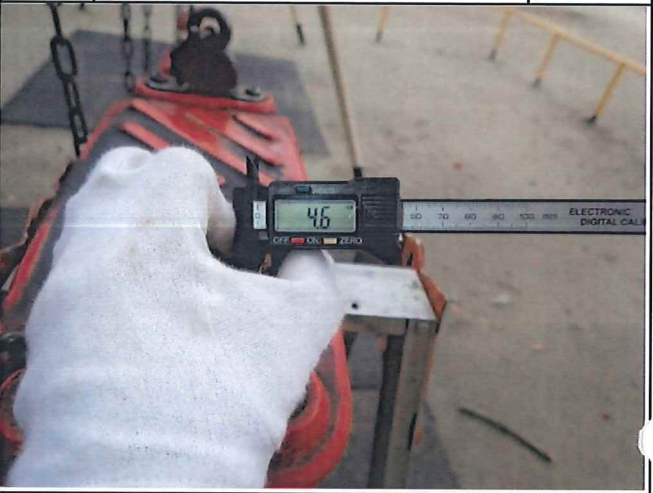
| 14 | エンドリング測定<br>現在太さ4.6mm/初期太さ8.7mm | | D |

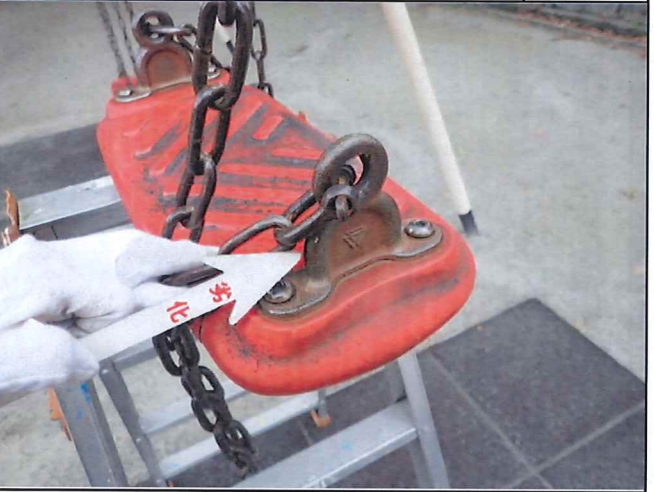
| | | | 点 検 項 目 | 点検器具 | 判定 | 写真No. | 備考 |
|--|---|---|---|---|---|---|---|
| | | | 腐食がないか（地際部附近以外） | 目視打診 | B | 16 | 腐食 |

| 15 | 腐食 | | B |

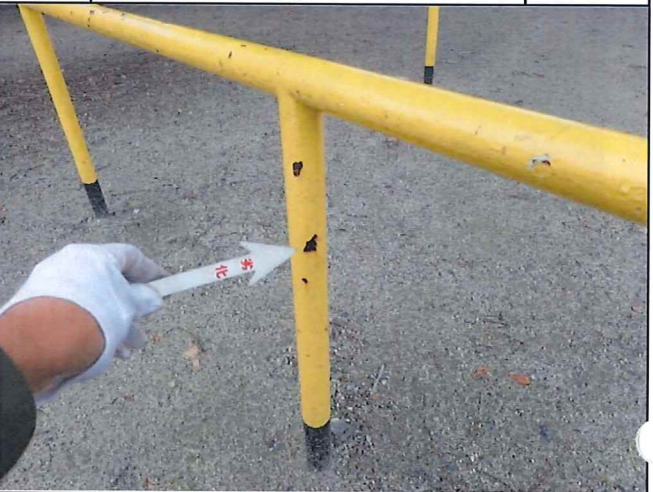
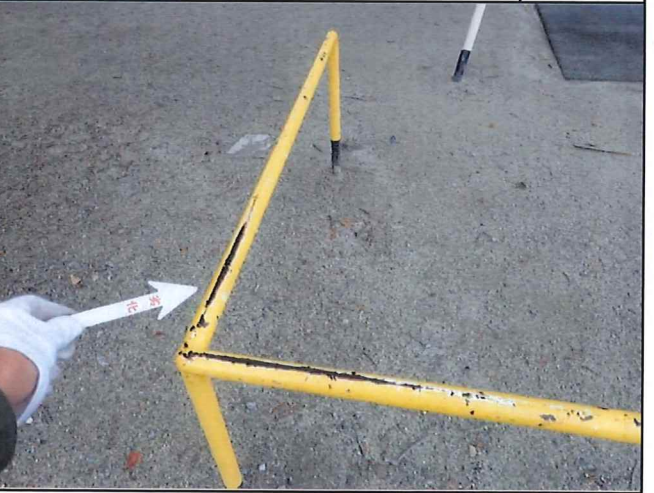
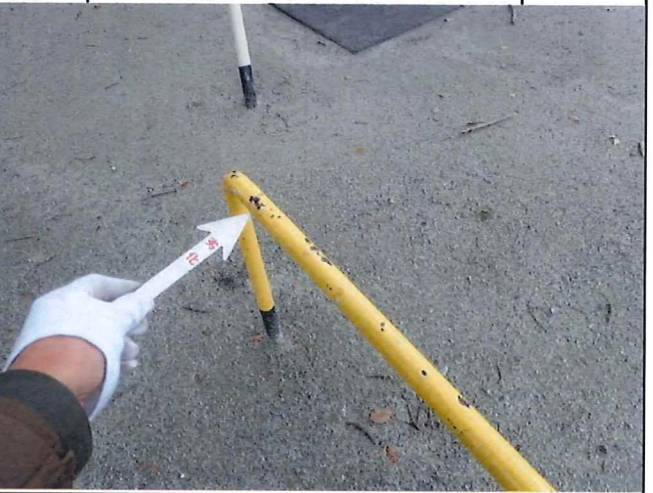
| | | | 点 検 項 目 | 点検器具 | 判定 | 写真No. | 備考 |
|--|---|---|---|---|---|---|---|
| | | | 腐食がないか（金具附近以外） | 目視打診 | B | 17. 18 | 腐食 |

| 16 | 腐食 | | B |

| 17 | 腐食 | | B |

| 18 | 腐食 | | 18 |

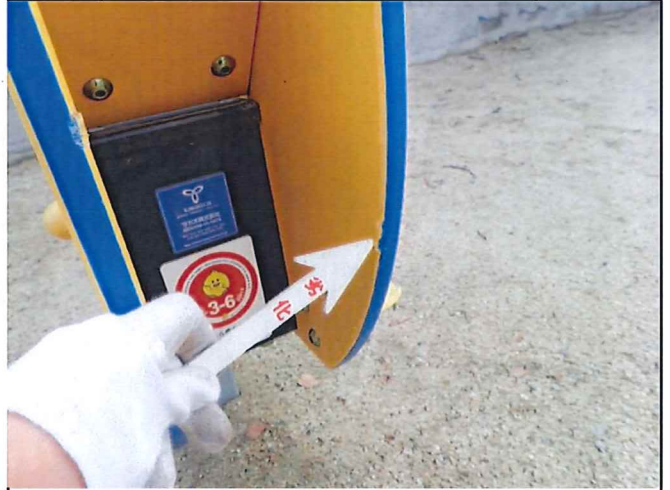
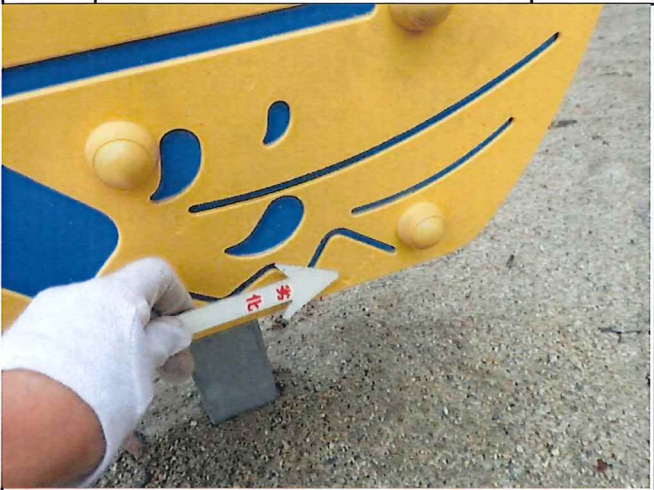
| | | 点 検 項 目 | 点検器具 | 判定 | 写真No. | 備考 |
|---|---|---|---|---|---|---|
| | | 破損など | 目視 | B | 4.5<br>6 | 破損<br>塗装剥離 |

| 写真No. | 上物部 | 劣化 | 判定 |
|---|---|---|---|
| 4 | 破損 | | B |

| 写真No. | 上物部 | 劣化 | 判定 |
|---|---|---|---|
| 5 | 破損 | | B |

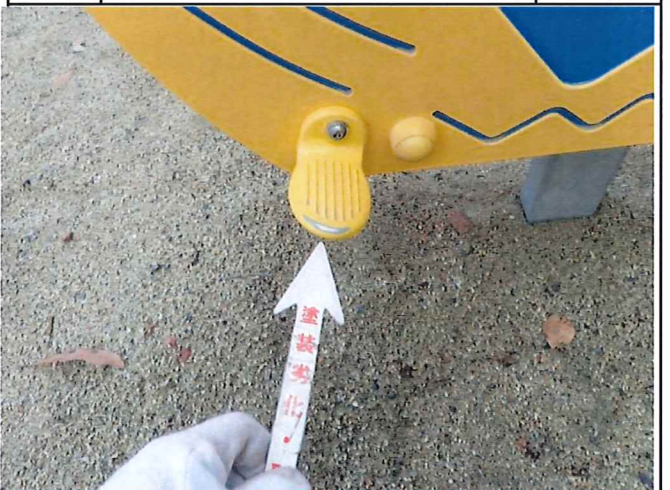
| 写真No. | 上物部 | 劣化 | 判定 |
|---|---|---|---|
| 6 | 塗装剥離 | | B |

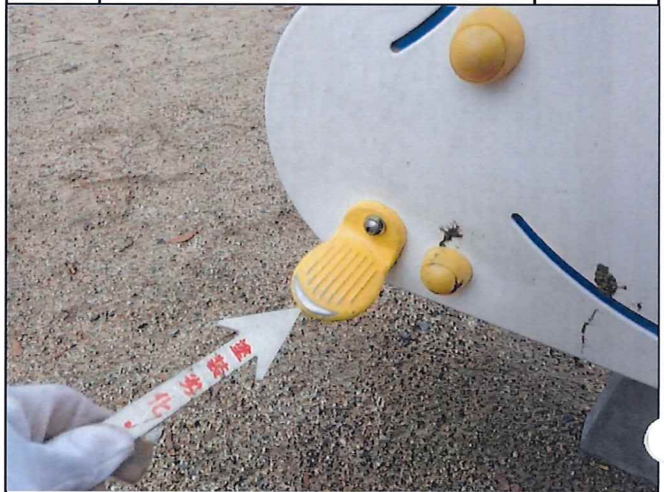
| 破損など | 目視 | | B | 4<br>5.6 | 塗装剥離<br>亀裂、キズ | | |

| 写真No. | 上物部 | 劣化 | 判定 |
|---|---|---|---|
| 4 | 塗装剥離 | | B |

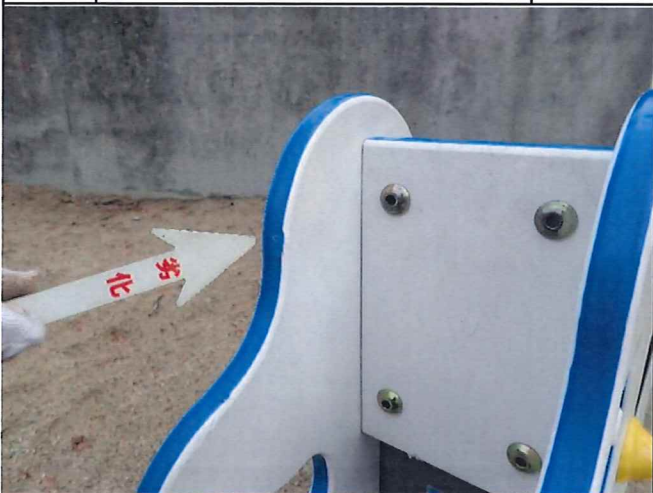
| 写真No. | 上物部 | 劣化 | 判定 |
|---|---|---|---|
| 5 | 破損 | | B |

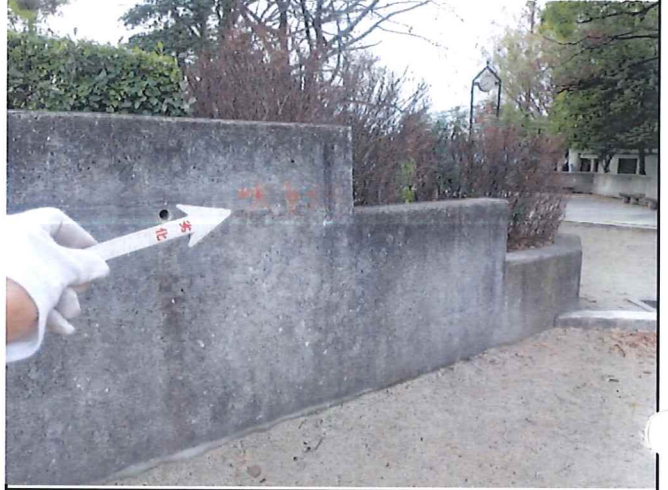
| | | | 点 検 項 目 | 点検器具 | 判定 | 写真No. | 備考 |
|---|---|---|---|---|---|---|---|
| | | | 破損など | 目視 | B | 2<br>3~7 | 落書き<br>破損 |

| 写真No. | 砂場枠 | 劣化 | 判定 |
|---|---|---|---|
| 2 | 落書き | | B |

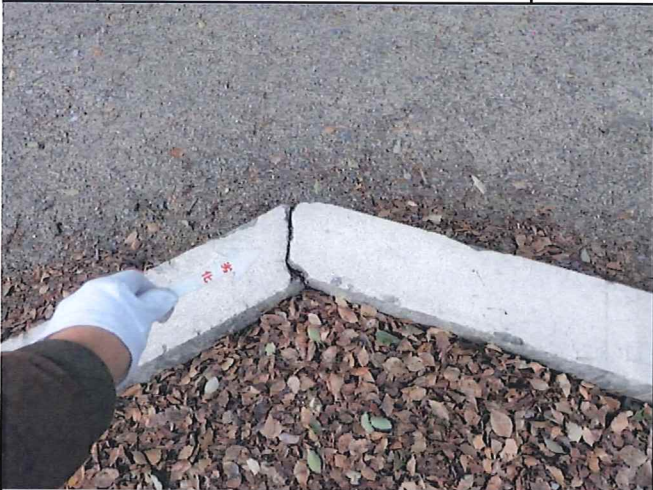
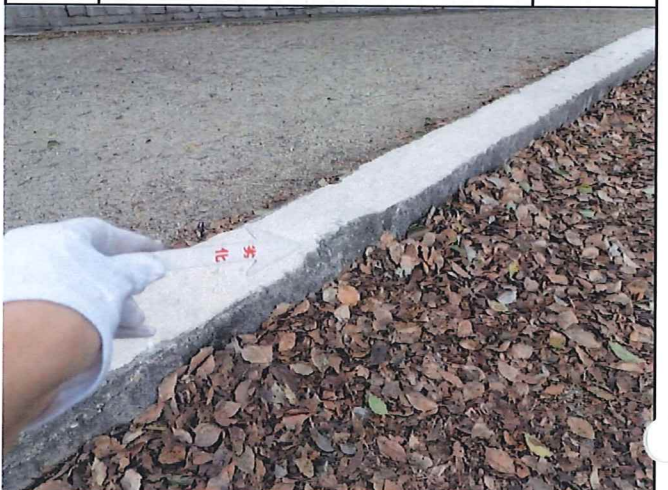
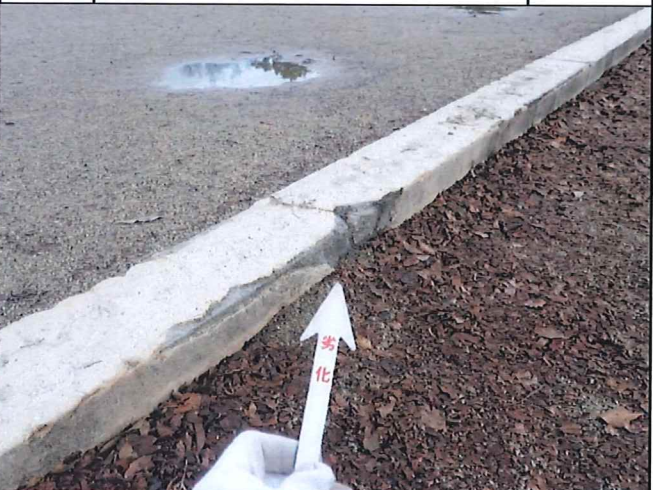
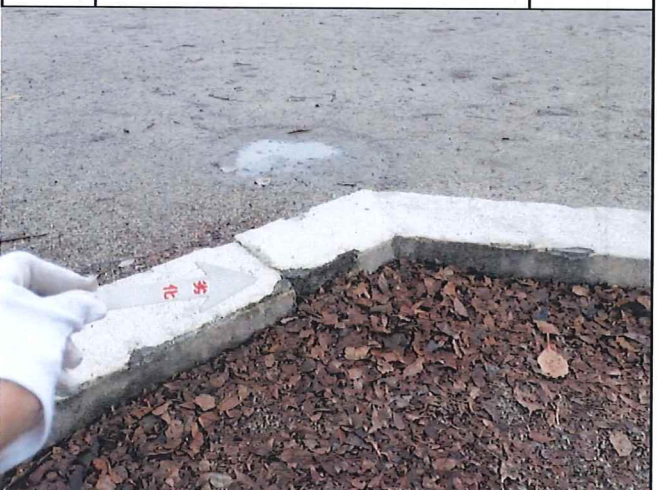
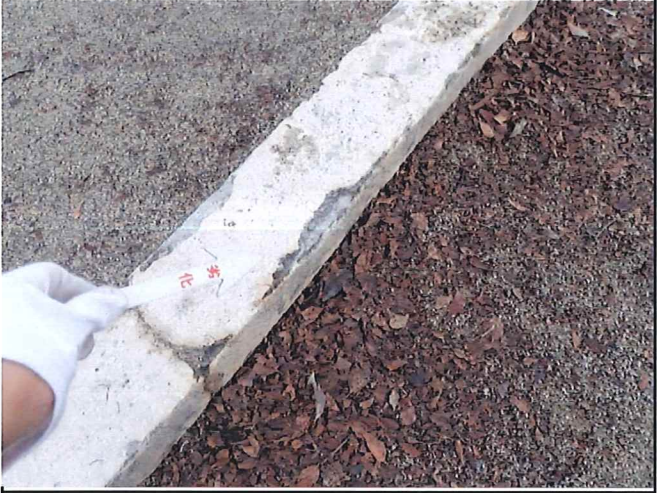
| 写真No. | 砂場枠 | 劣化 | 判定 |
|---|---|---|---|
| 3 | 破損 | | B |

| 写真No. | 砂場枠 | 劣化 | 判定 |
|---|---|---|---|
| 4 | 破損 | | B |

| 写真No. | 砂場枠 | 劣化 | 判定 |
|---|---|---|---|
| 5 | 破損 | | B |

| 写真No. | 砂場枠 | 劣化 | 判定 |
|---|---|---|---|
| 6 | 破損 | | B |

| 7 | 破損 | | B |

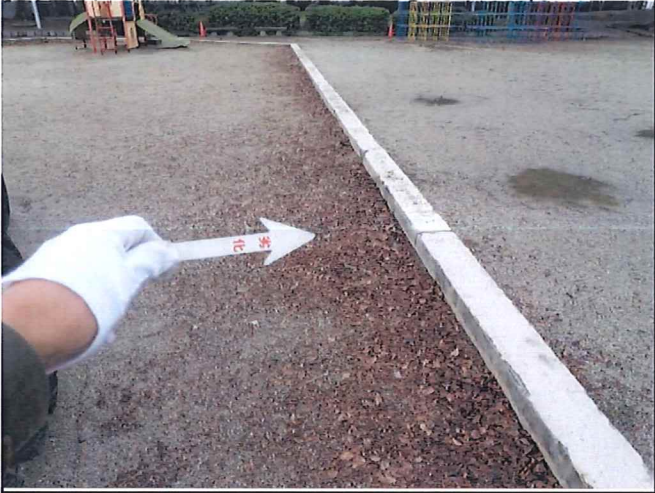
| | | | 点 検 項 目 | 点検器具 | 判定 | 写真No. | 備考 |
|---|---|---|---|---|---|---|---|
| | 消耗部材 | 砂 | 動物の糞や異物が混入していないか | 目視 | B | 8 | 枯葉等混入 |

| 8 | 枯葉等混入 | | B |

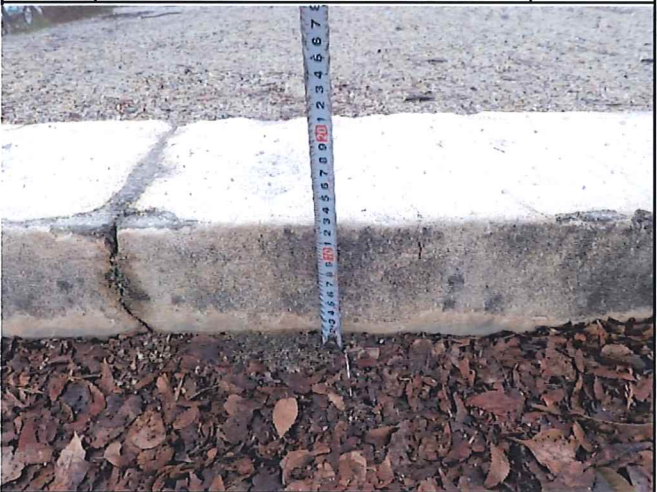
| | | | 点 検 項 目 | 点検器具 | 判定 | 写真No. | 備考 |
|---|---|---|---|---|---|---|---|
| | | | 砂は砂場枠上端までであるか | メジャー | B | 9 | -130mm |

| 9 | 減少-130mm | | B |

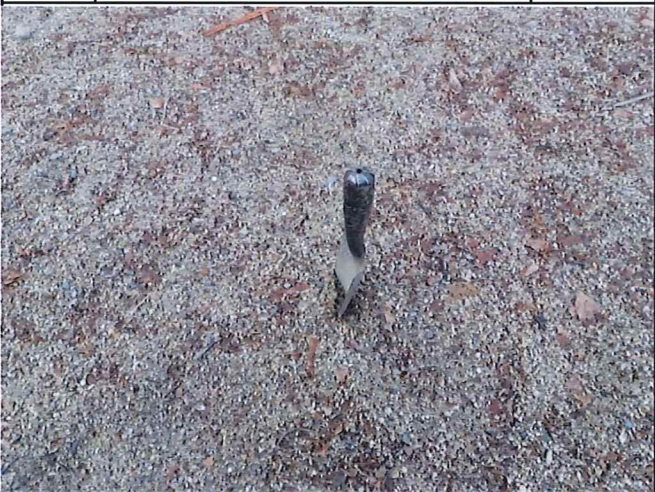
| | | | 点 検 項 目 | 点検器具 | 判定 | 写真No. | 備考 |
|---|---|---|---|---|---|---|---|
| | | | 砂はかたくなっていないか | 触診 | B | 10 | 硬い |

| 10 | 硬い | | B |
