資料1

地下水汚染対策（揚水井戸1号～3号）の取組状況

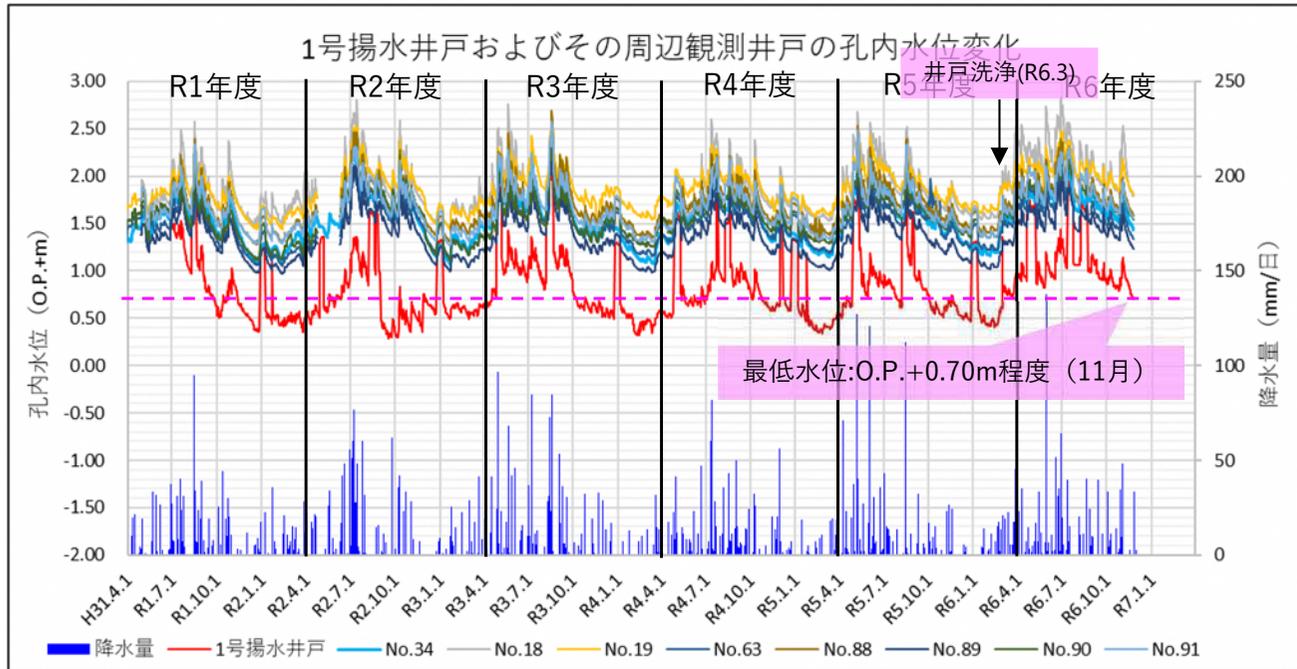
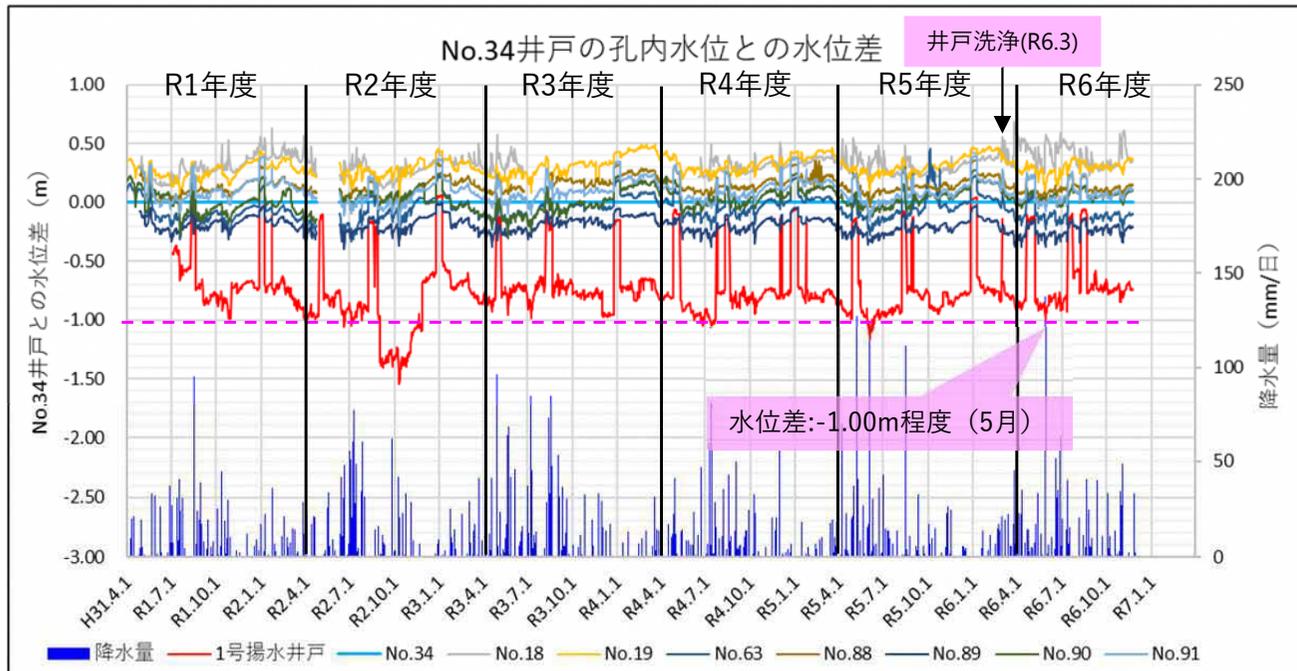
1号揚水井戸および周辺観測井戸の孔内水位の変動状況

- 水位および水位差はおおむね既往測定範囲内で推移
- 異常な水位低下は認められない

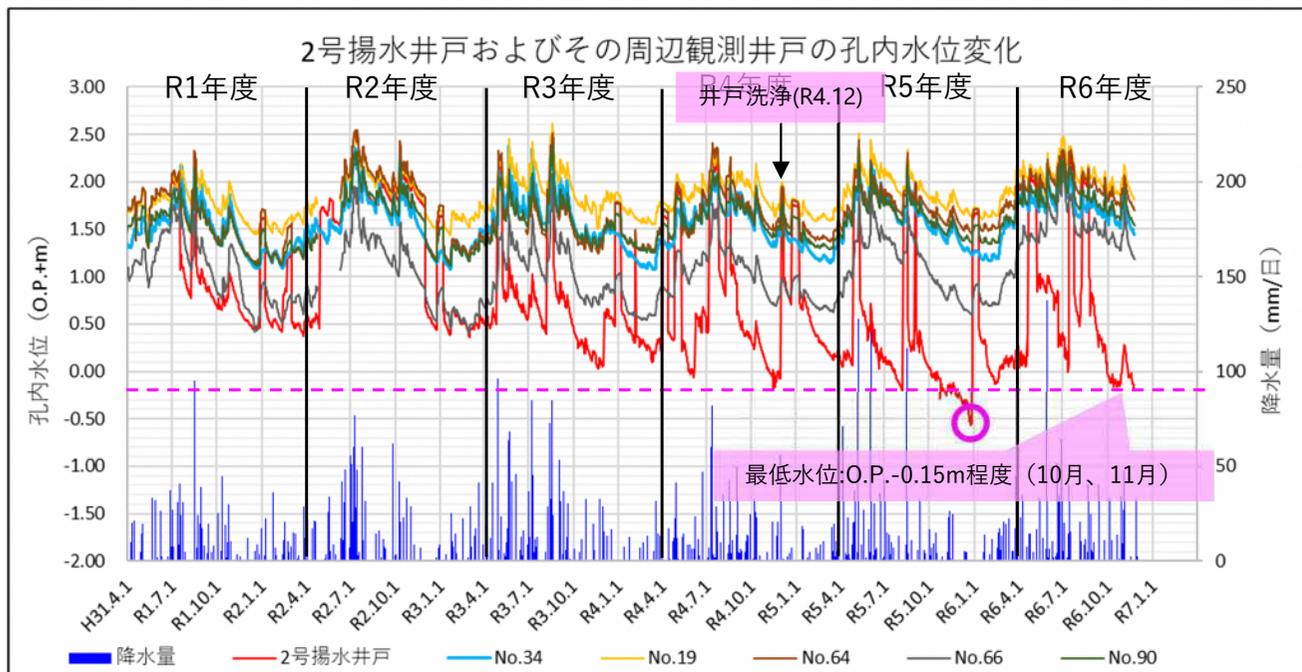
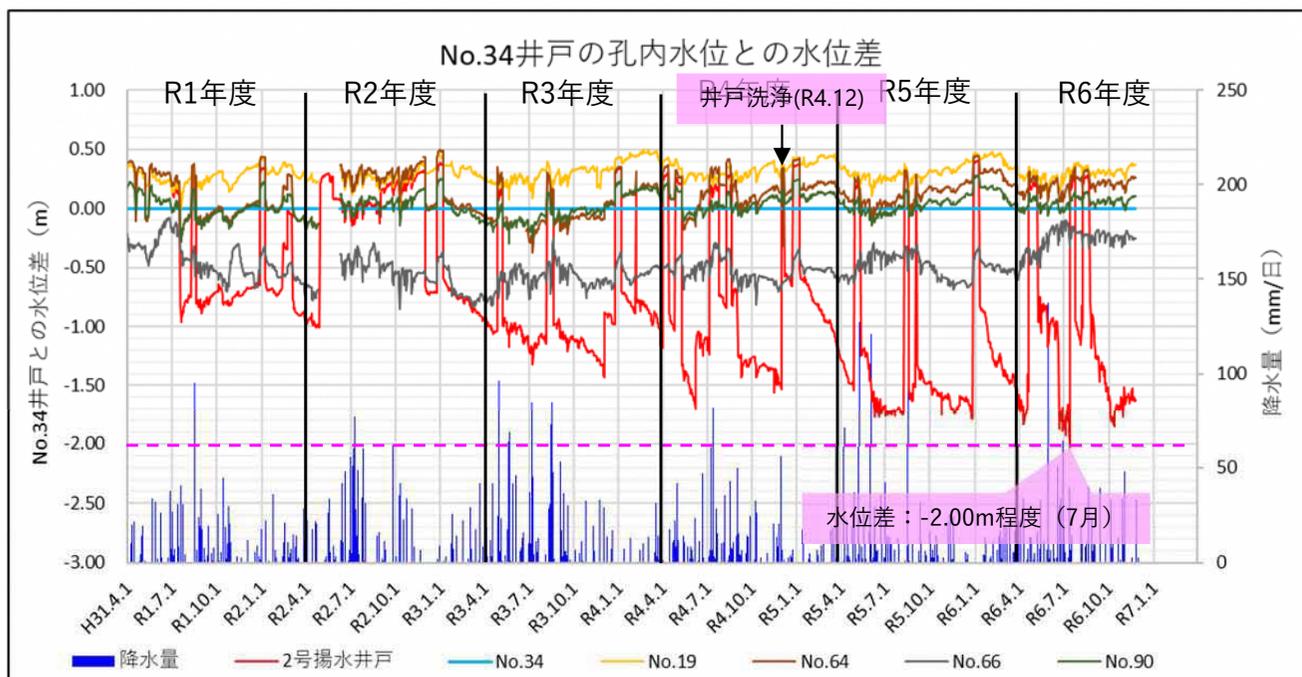
2号揚水井戸および周辺観測井戸の孔内水位の変動状況

- R4.12井戸洗浄を実施
- 洗浄後、水位は回復
- その後、次第に水位が低下（周辺との水位差も大きくなる）

- R5.8に既往最低値と同程度まで低下
- R5.9から揚水量を減らし、実施揚水量 15m³/日で揚水
- R5.11以降も水位は下がり続け、R5.12に既往最低水位-0.56mを記録する。

- R6.4からも揚水量を適宜調整し、10m³/日で揚水
- R6.5の地下水位の評価より、地下水位が高いこと、孔壁破壊を生じる可能性が低いことから、R6.6から揚水量を増やし、12m³/日で揚水
- R6.11時点で既往観測値以内で推移しているが、揚水量が当初の2～3割程度となっているため、再度井戸洗浄を実施予定

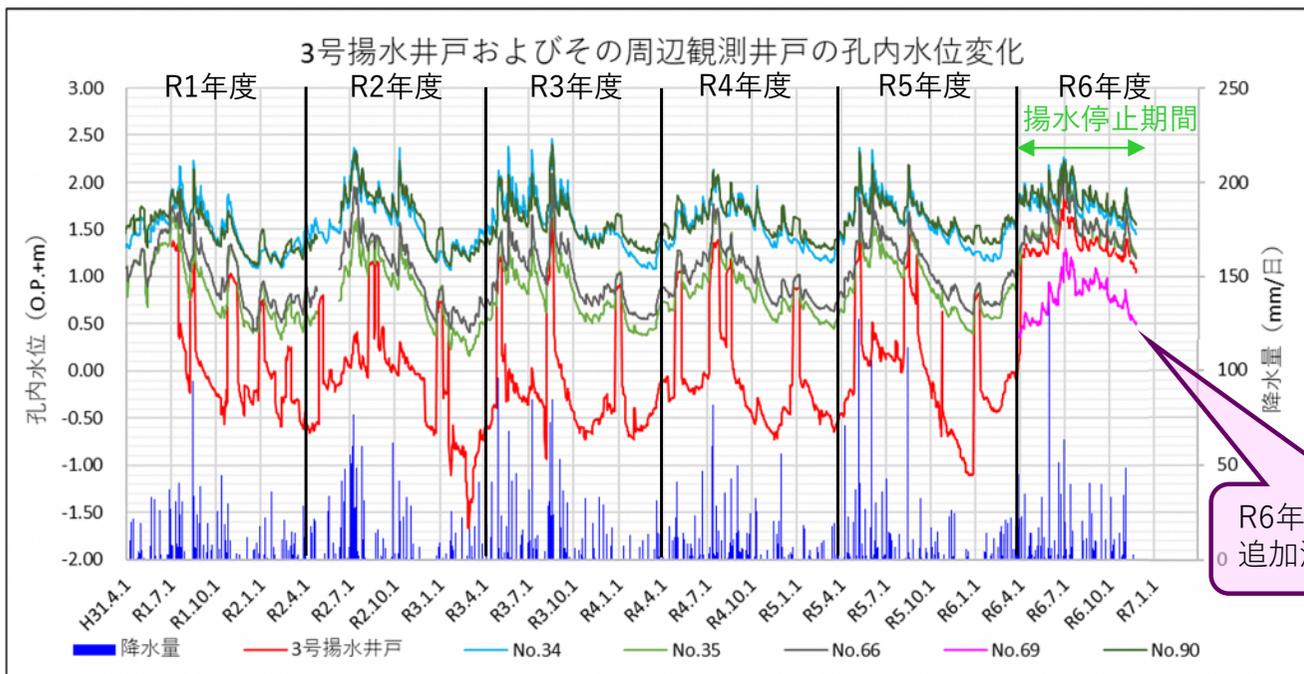
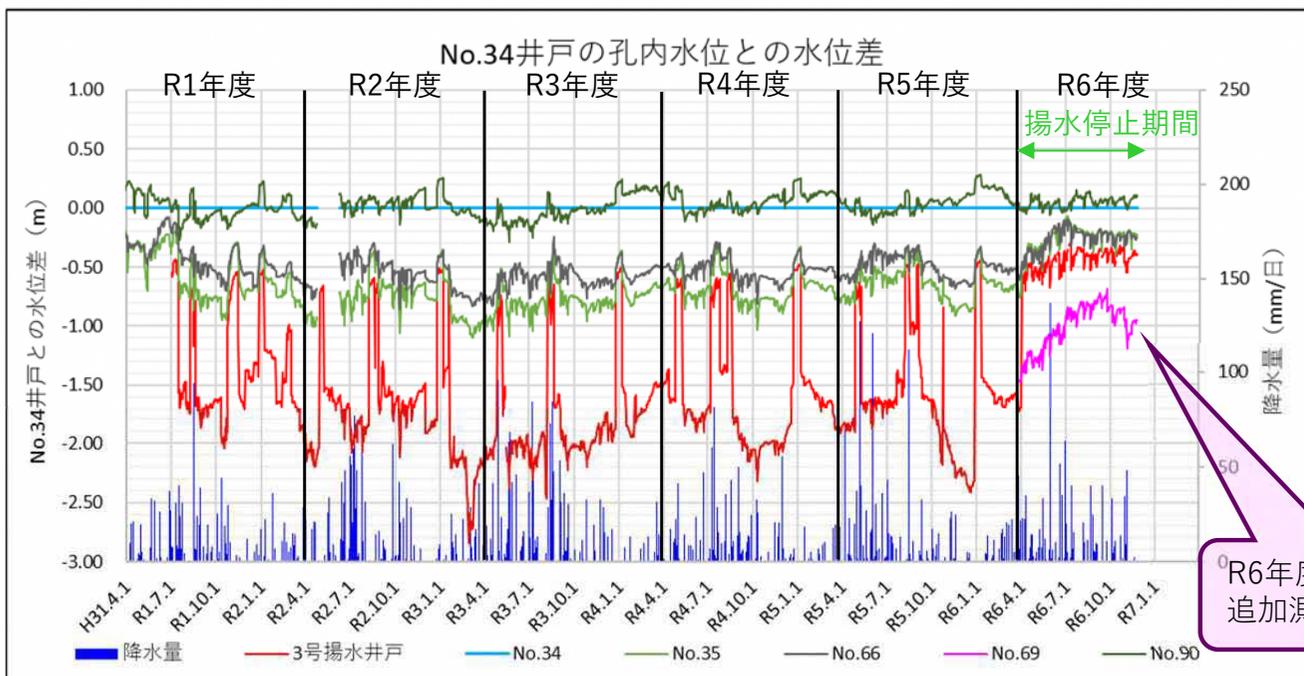
3号揚水井戸および周辺観測井戸の孔内水位の変動状況

- R6.4より揚水を停止
- 揚水を停止したことで、3号揚水井戸の周辺観測井戸の地下水位は、揚水中と比べて高くなった。また、3号揚水井戸の地下水位は、周辺観測井戸と同様の傾向を示す。
- R6.4より揚水量最適化試験のため、No.69井戸を追加、No.69の地下水位は3号揚水井戸、周辺観測井戸と同様の傾向を示すため、異常はない。

R6年度より新たに追加測定(No.69)

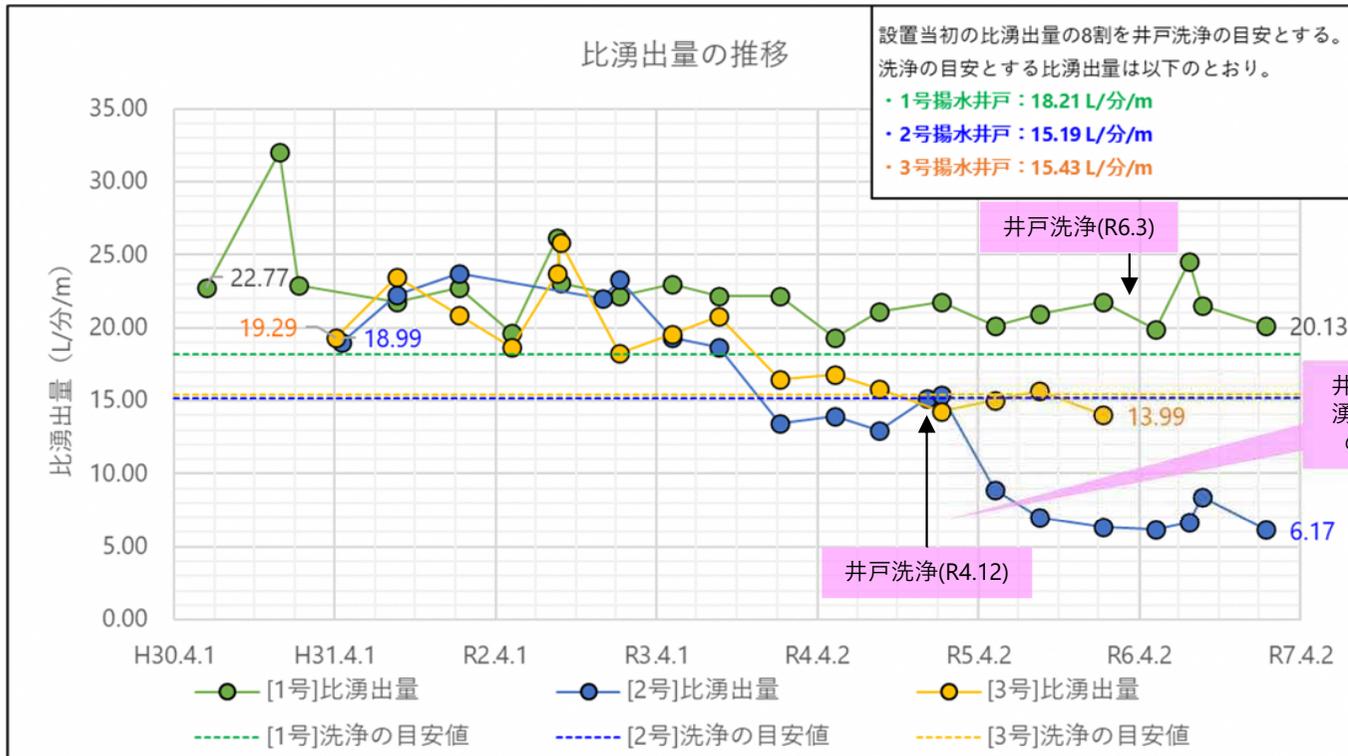
比湧出量の試算結果

- 1号揚水井戸
 - 設置当初から緩やかに低下
 - 現在「洗浄の目安値」を上回る
- 2号揚水井戸
 - R4.1に「洗浄の目安値」を下回る
→揚水量を減らす、R4.12に井戸洗浄を実施
 - 洗浄後、比湧出量はやや回復したが、その後また低下
- 3号揚水井戸（令和6年3月まで）
 - 設置当初から低下
 - 「洗浄の目安値」と同程度で推移

- 洗浄前より下がった状態が続いており、今年度、薬品洗浄を実施予定

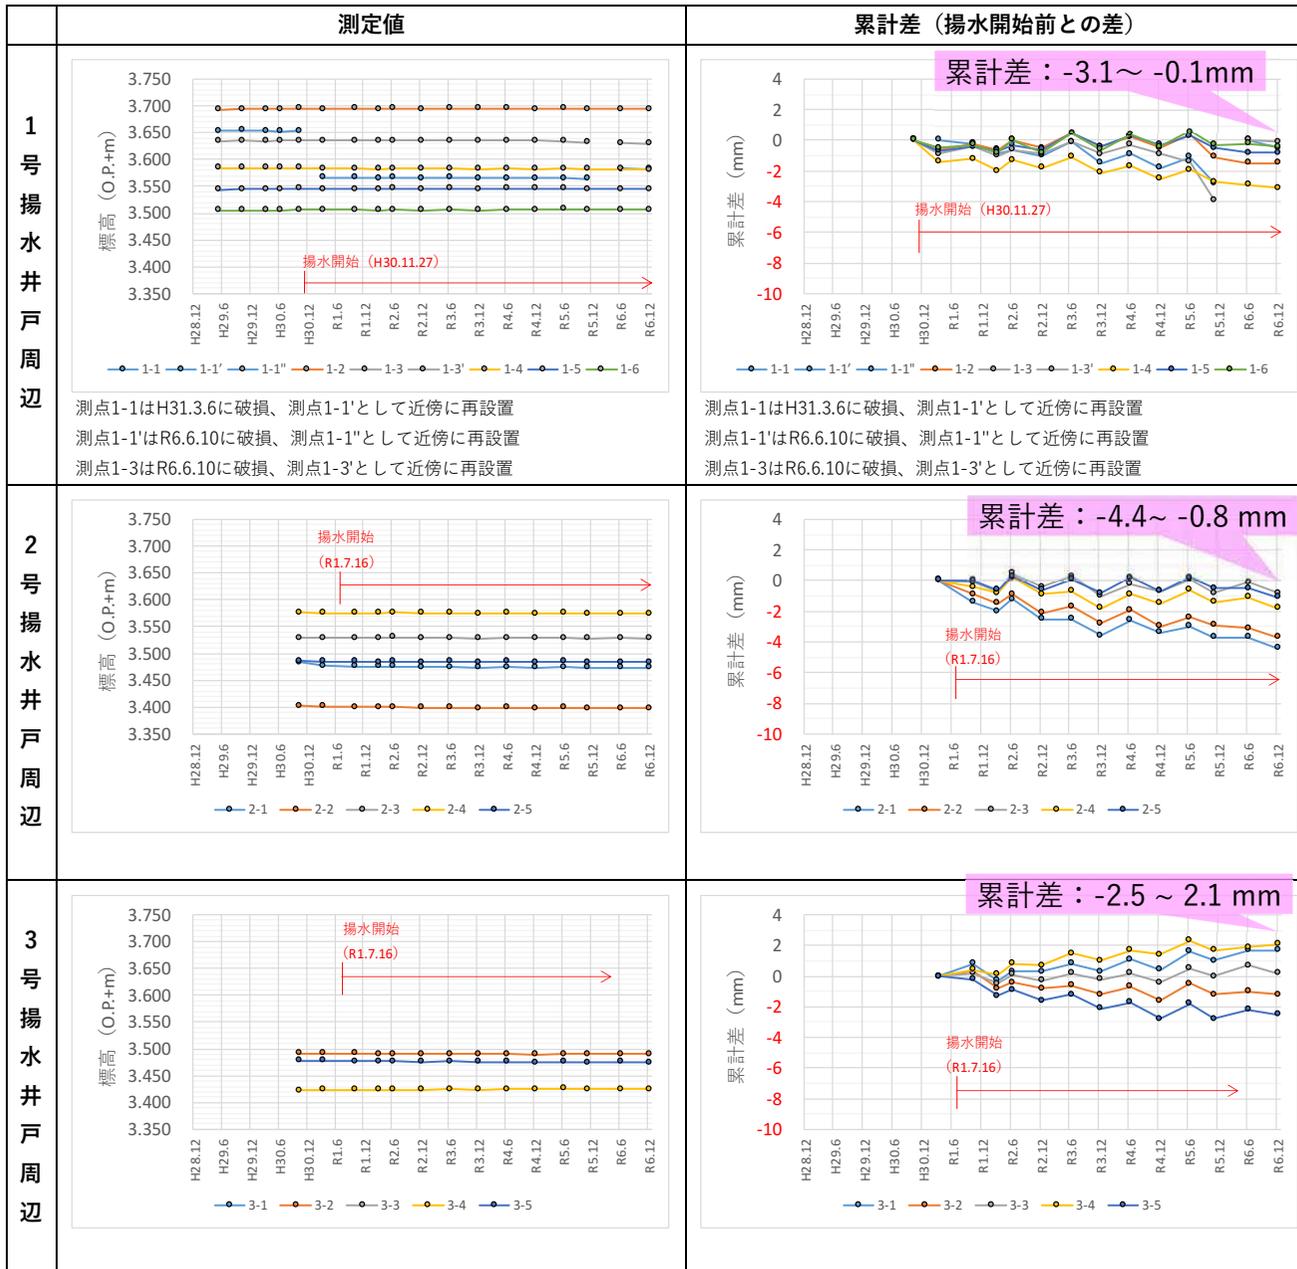
地盤測量の結果

- 沈下量が相対的に大きい地点はいずれも道路沿いで、地盤の自然沈下や通行車両による締め固めが原因と考察
- R5で特異値を示した測点1-1'、1-3は亡失のため、新たに近傍に再設置し、測点1-1''、1-3'とした
- 揚水による有意な影響（地盤沈下）は認められない

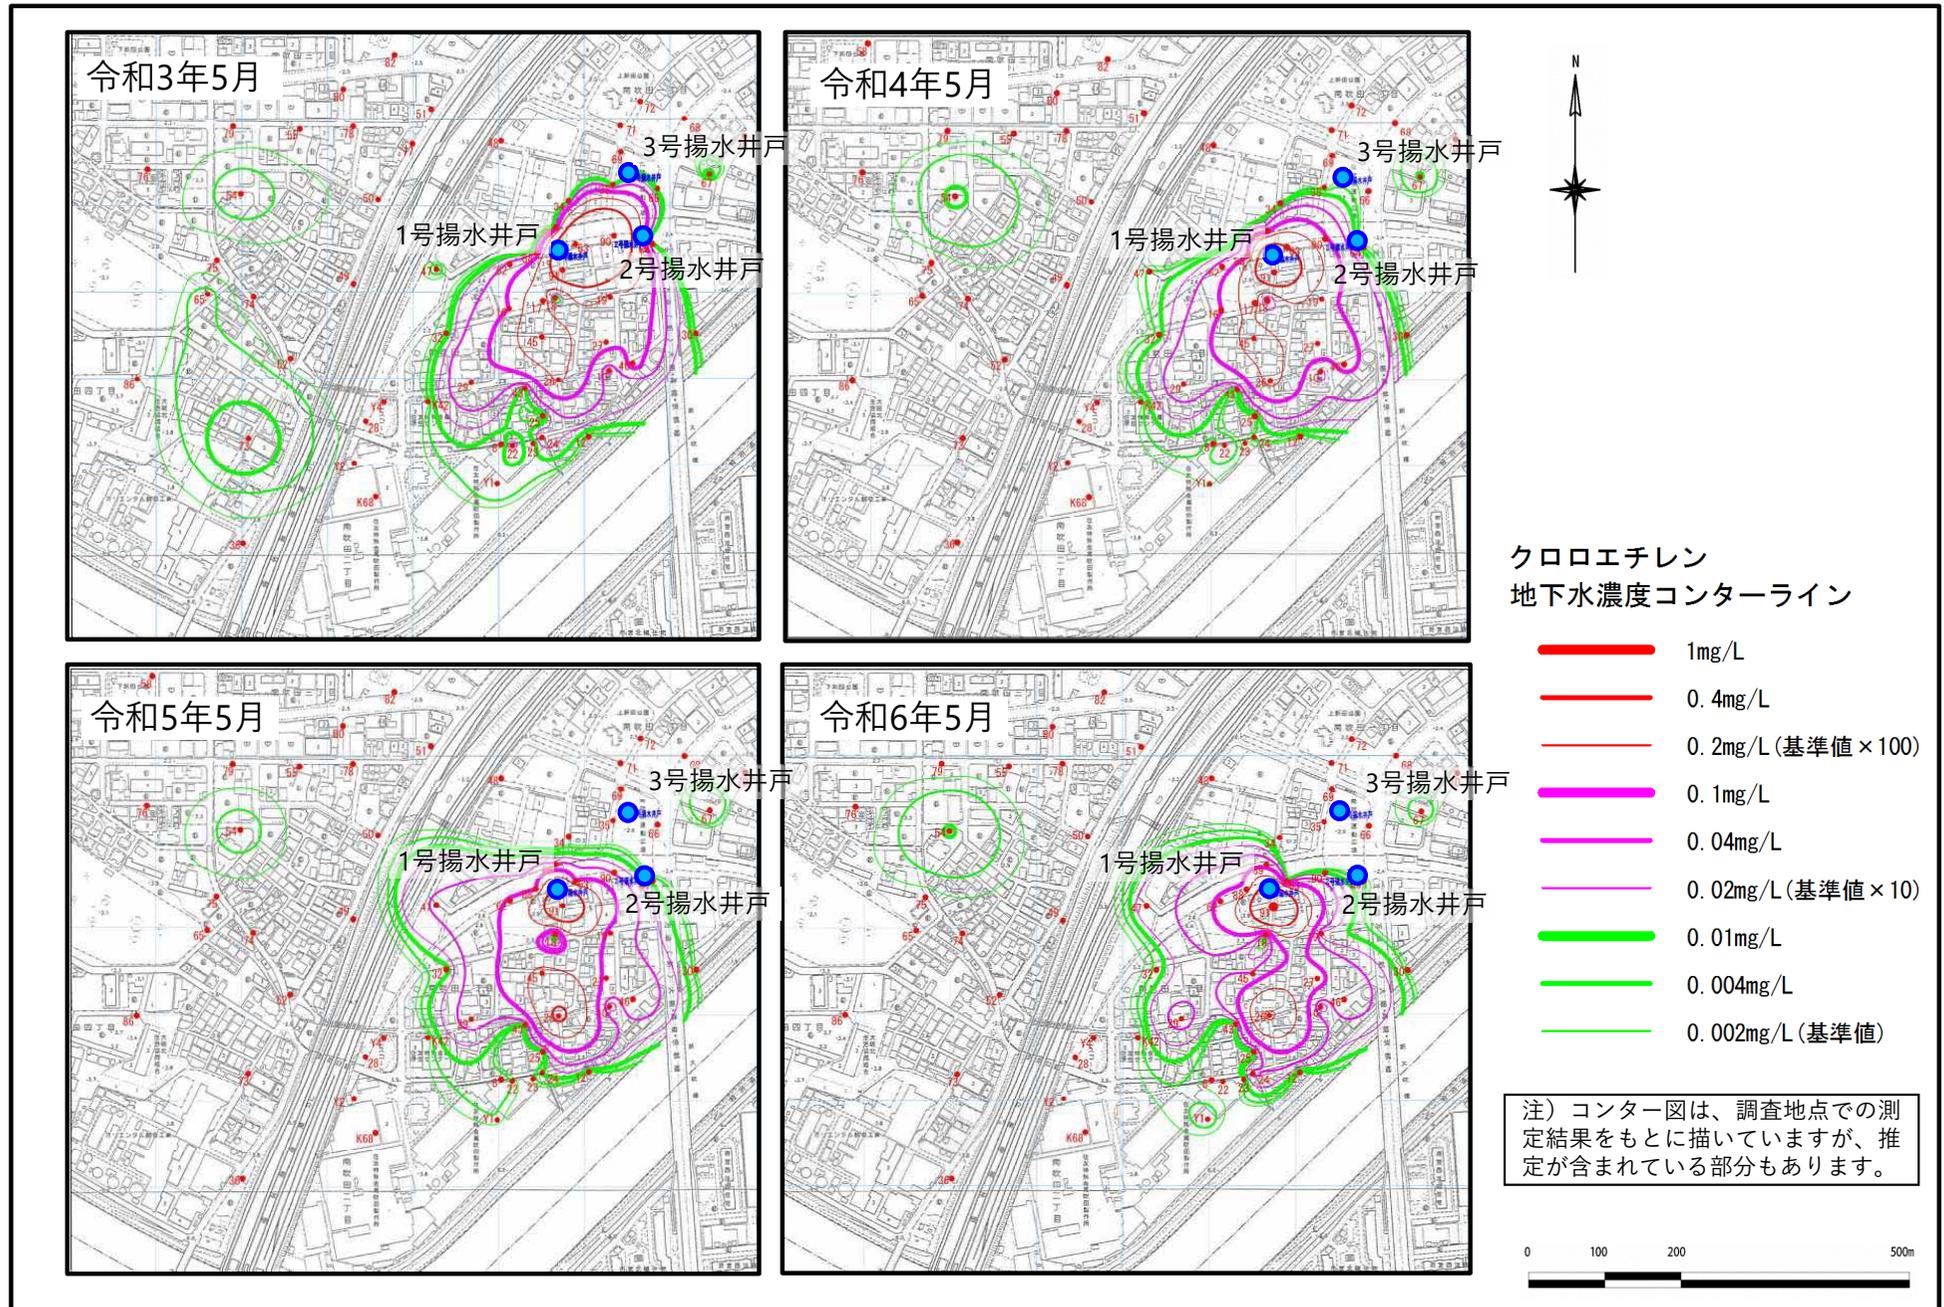
第1帯水層の地下水汚染濃度コンター図 (クロロエチレン)

- JR東海道本線の西側では、No.54井戸を中心に汚染が広がる。
- JR東海道本線の東側では、1号揚水井戸の南側で環境基準値の10倍を超過する高濃度の汚染が広がる。

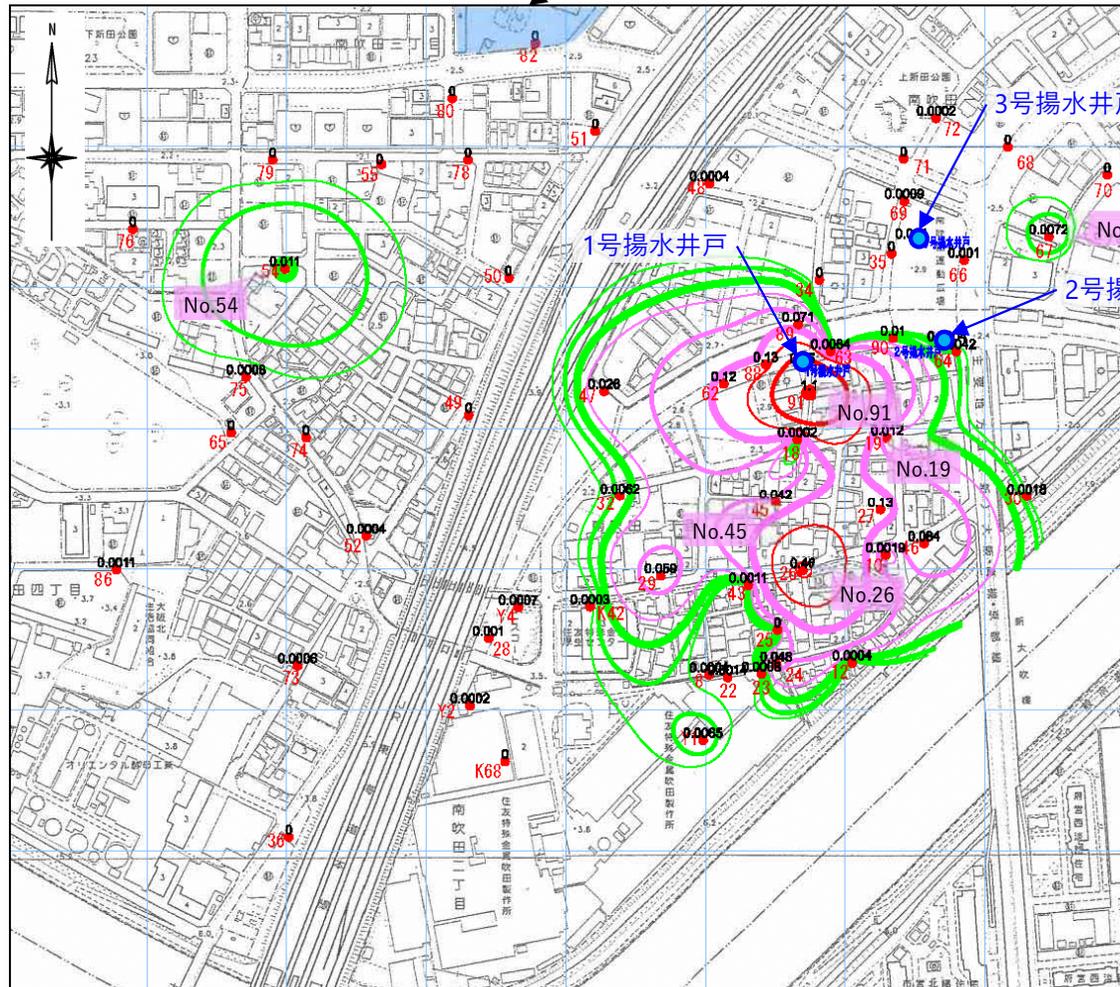
第1帯水層の地下水汚染濃度コンター図 (クロロエチレン)

- JR東海道本線の西側
 - 従前からNo.54井戸でスポット的に汚染が存在 (R6.5時点のNo.54井戸：0.011mg/L、環境基準値の5.5倍)
- JR東海道本線の東側
 - 1号揚水井戸の南側において、高濃度の汚染が広範囲に分布 (R6.5時点の最高濃度、No.91井戸の1.1mg/L、環境基準値の550倍)
 - 1号揚水井戸と2号揚水井戸の北側では、No.67井戸でスポット的に汚染が存在 (R6.5時点のNo.67：0.0072mg/L)

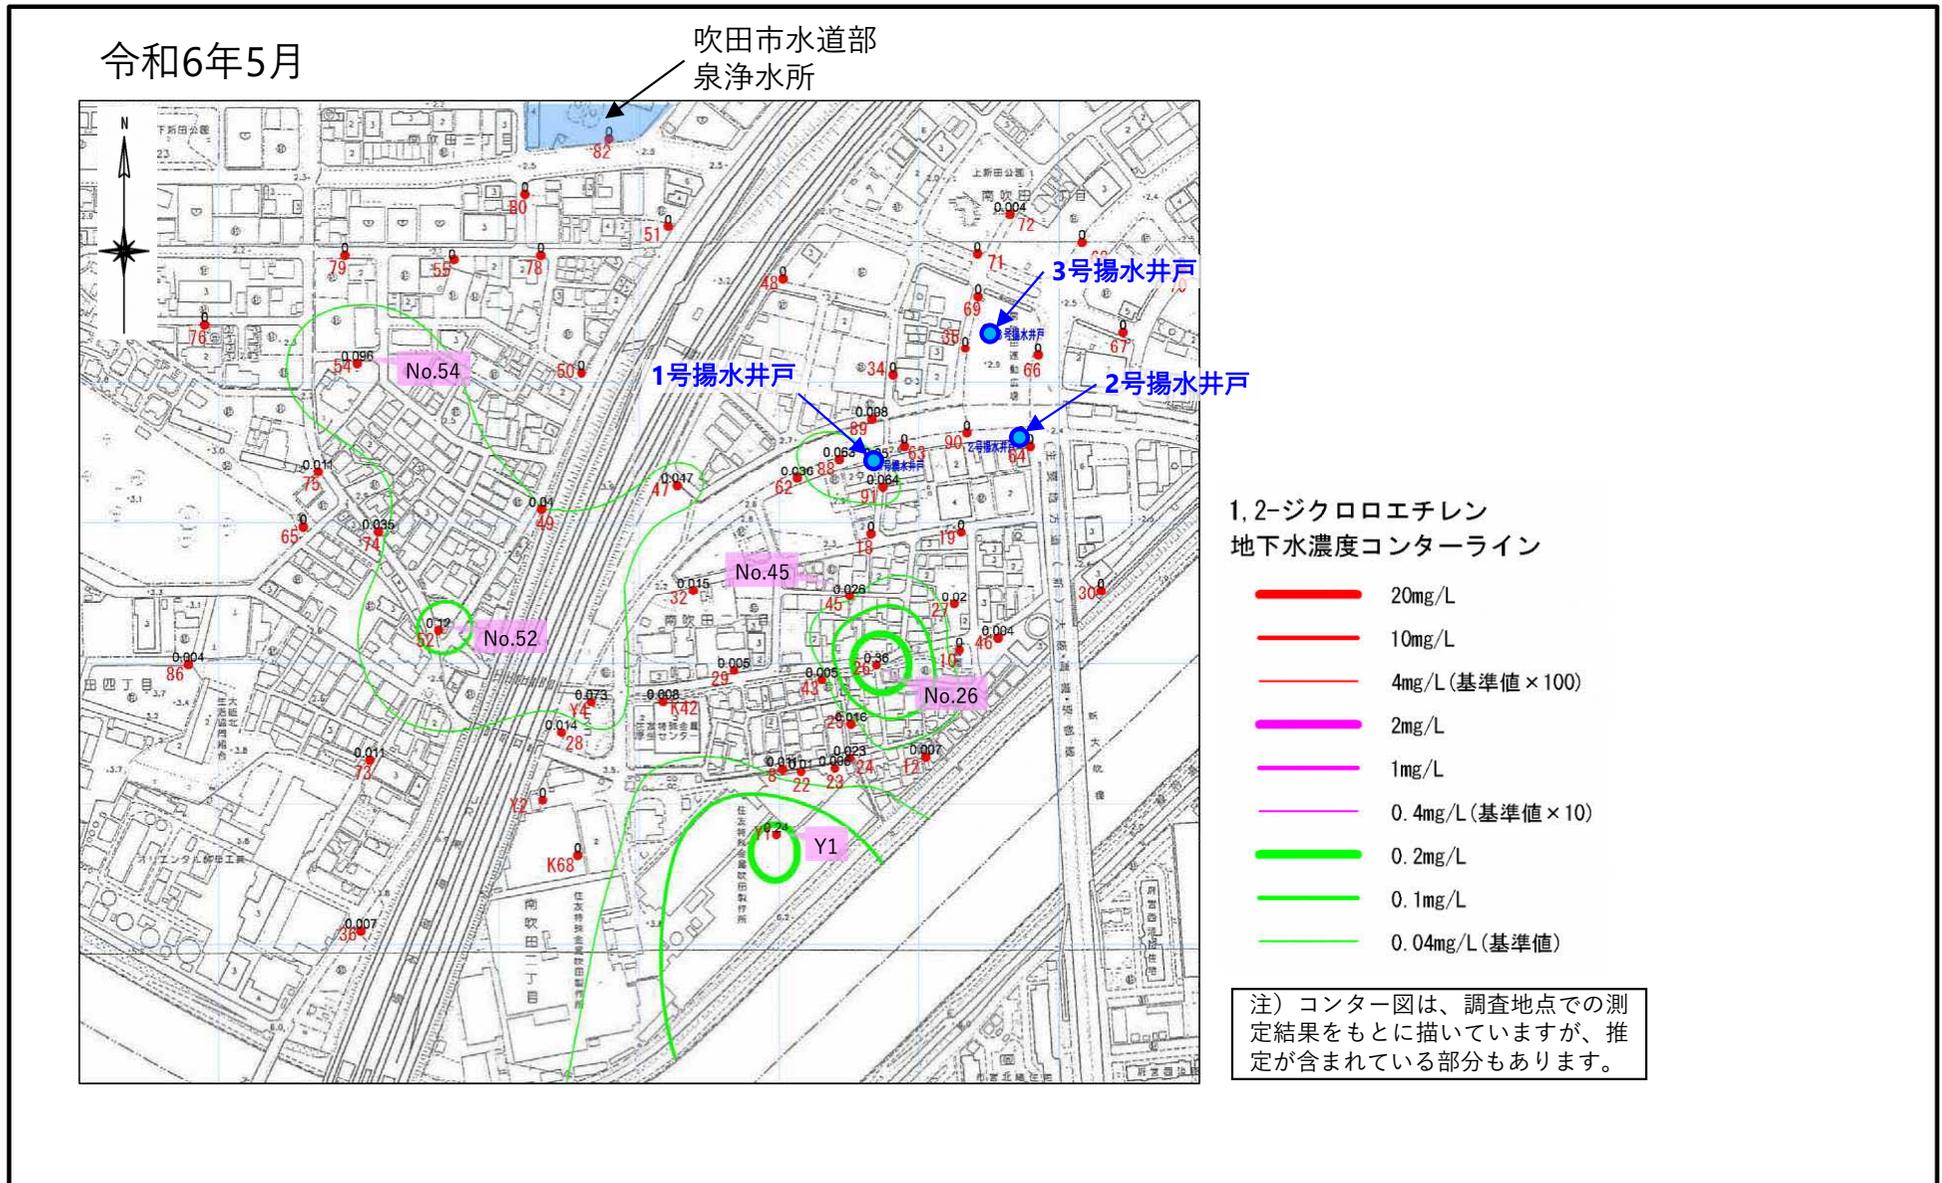
第1帯水層の地下水汚染濃度コンター図 (1,2-ジクロロエチレン)

- JR東海道本線の西側
 - No.52やNo.54井戸を中心に汚染が広がる (R6.5時点のNo.52 : 0.12mg/L、環境基準値の3倍)
- JR東海道本線の東側
 - 1号揚水井戸の西側、南側で汚染が広がる (R6.5時点の最高濃度、No.26井戸 : 0.36mg/L、環境基準値の9倍)
 - 企業内の揚水井戸Y1井戸でも環境基準値を超過
 - 2号、3号揚水井戸では環境基準値を満足

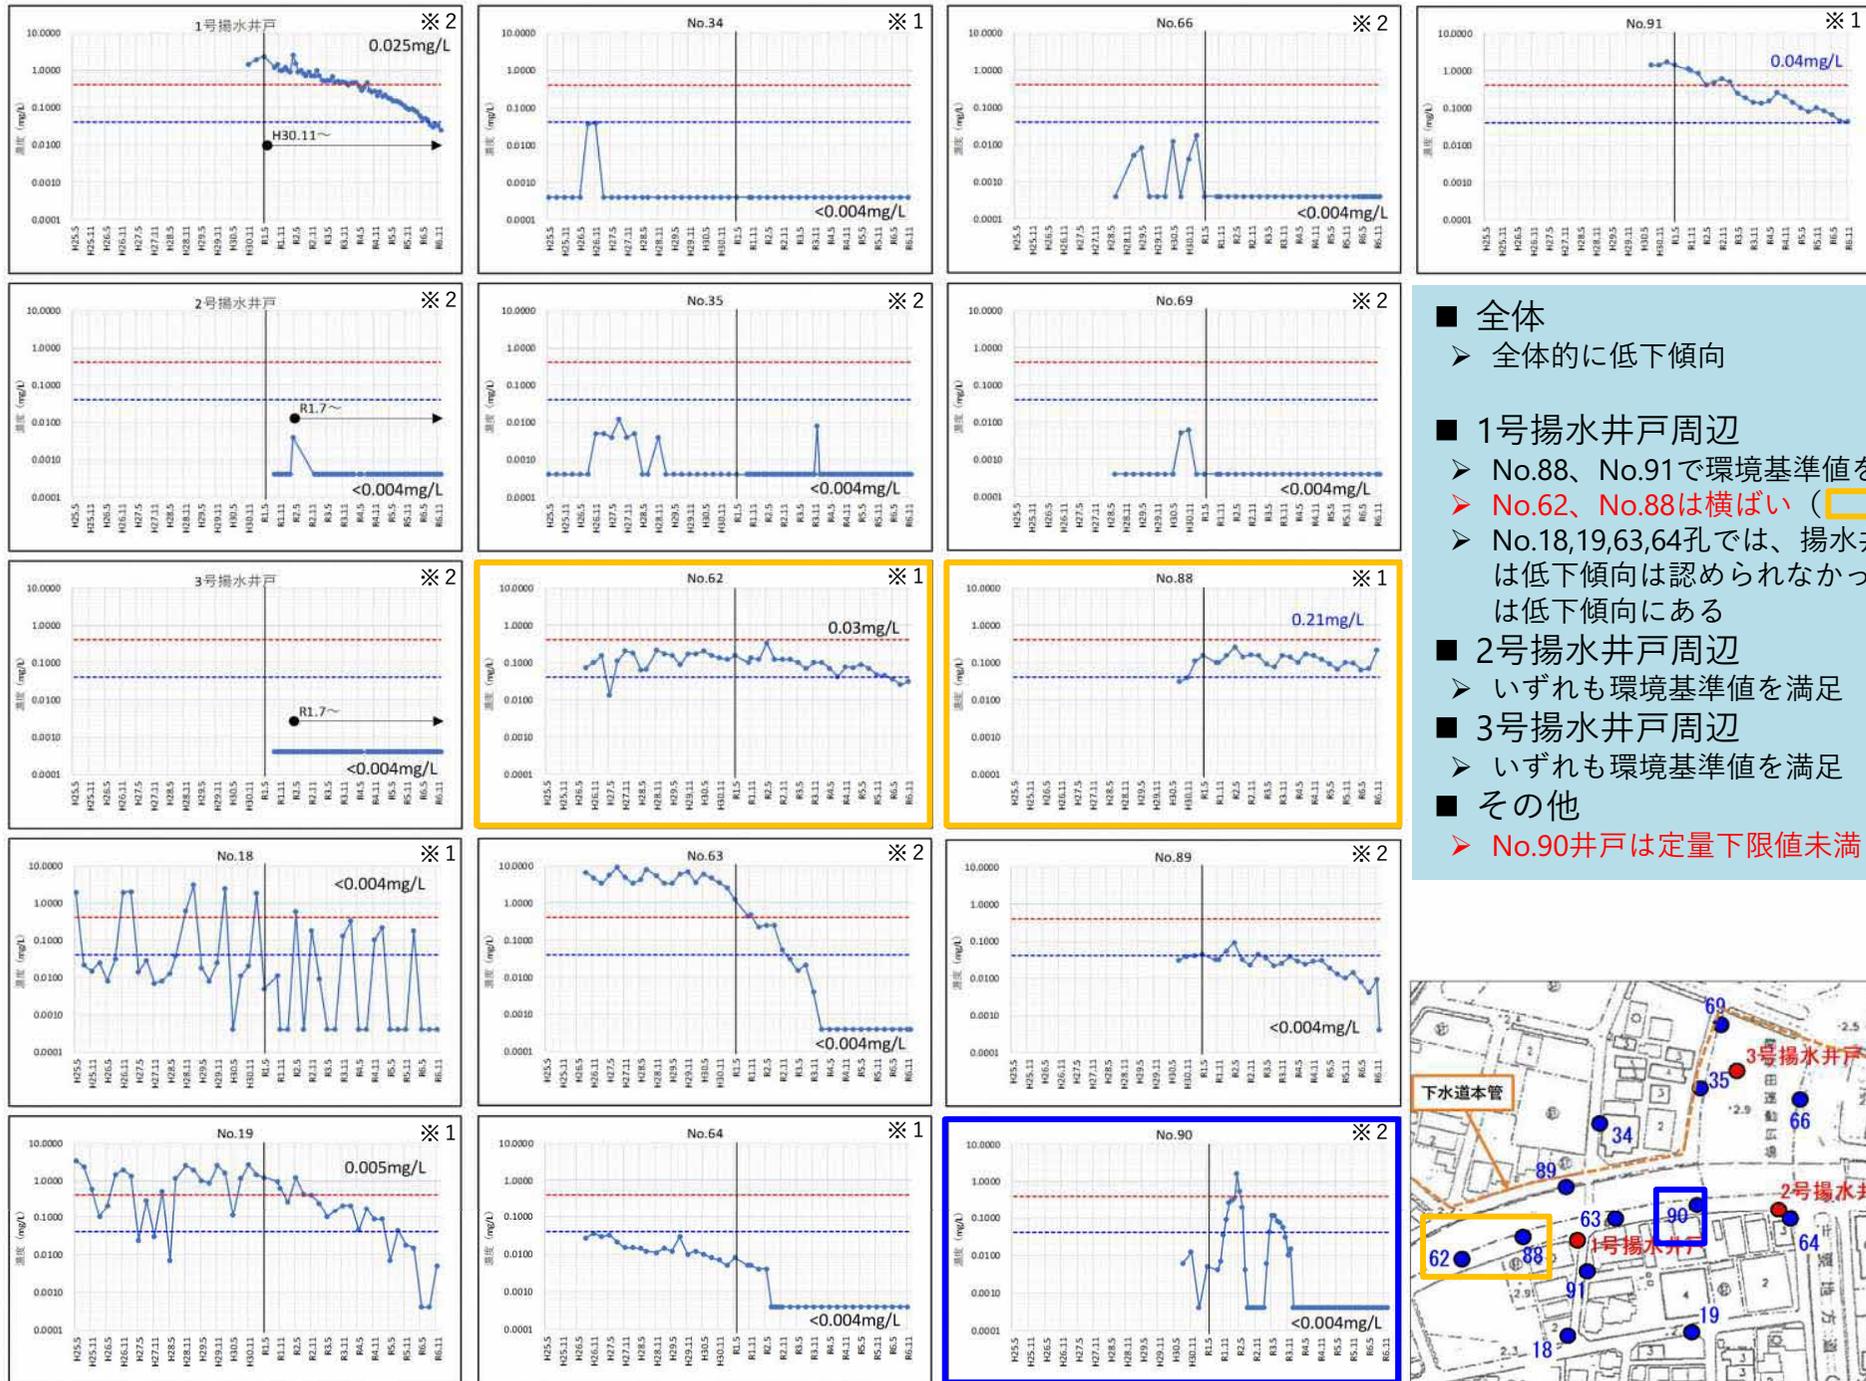
揚水井戸および周辺観測井戸の地下水汚染 (1,2-ジクロロエチレン : 1,2-DCE)

- 全体
 - 全体的に低下傾向
- 1号揚水井戸周辺
 - No.88、No.91で環境基準値を超過
 - No.62、No.88は横ばい ()
 - No.18,19,63,64孔では、揚水井戸の稼働前には低下傾向は認められなかったが、稼働後は低下傾向にある
- 2号揚水井戸周辺
 - いずれも環境基準値を満足
- 3号揚水井戸周辺
 - いずれも環境基準値を満足
- その他
 - No.90井戸は定量下限値未満 ()
