## 資料3

### 地下水汚染の状況及び令和7年度のスケジュール

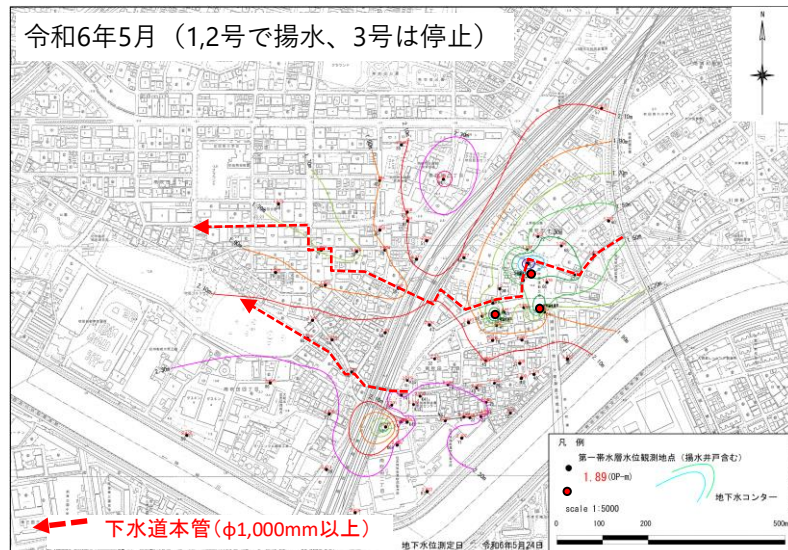
令和6年5月（1,2号で揚水、3号は停止）

- JRおおさか東線「南吹田駅」の南側に1、2号揚水井戸、北側に3号揚水井戸
- 揚水量最適化試験実施のため、3号揚水井戸は令和6年4月1日から揚水停止

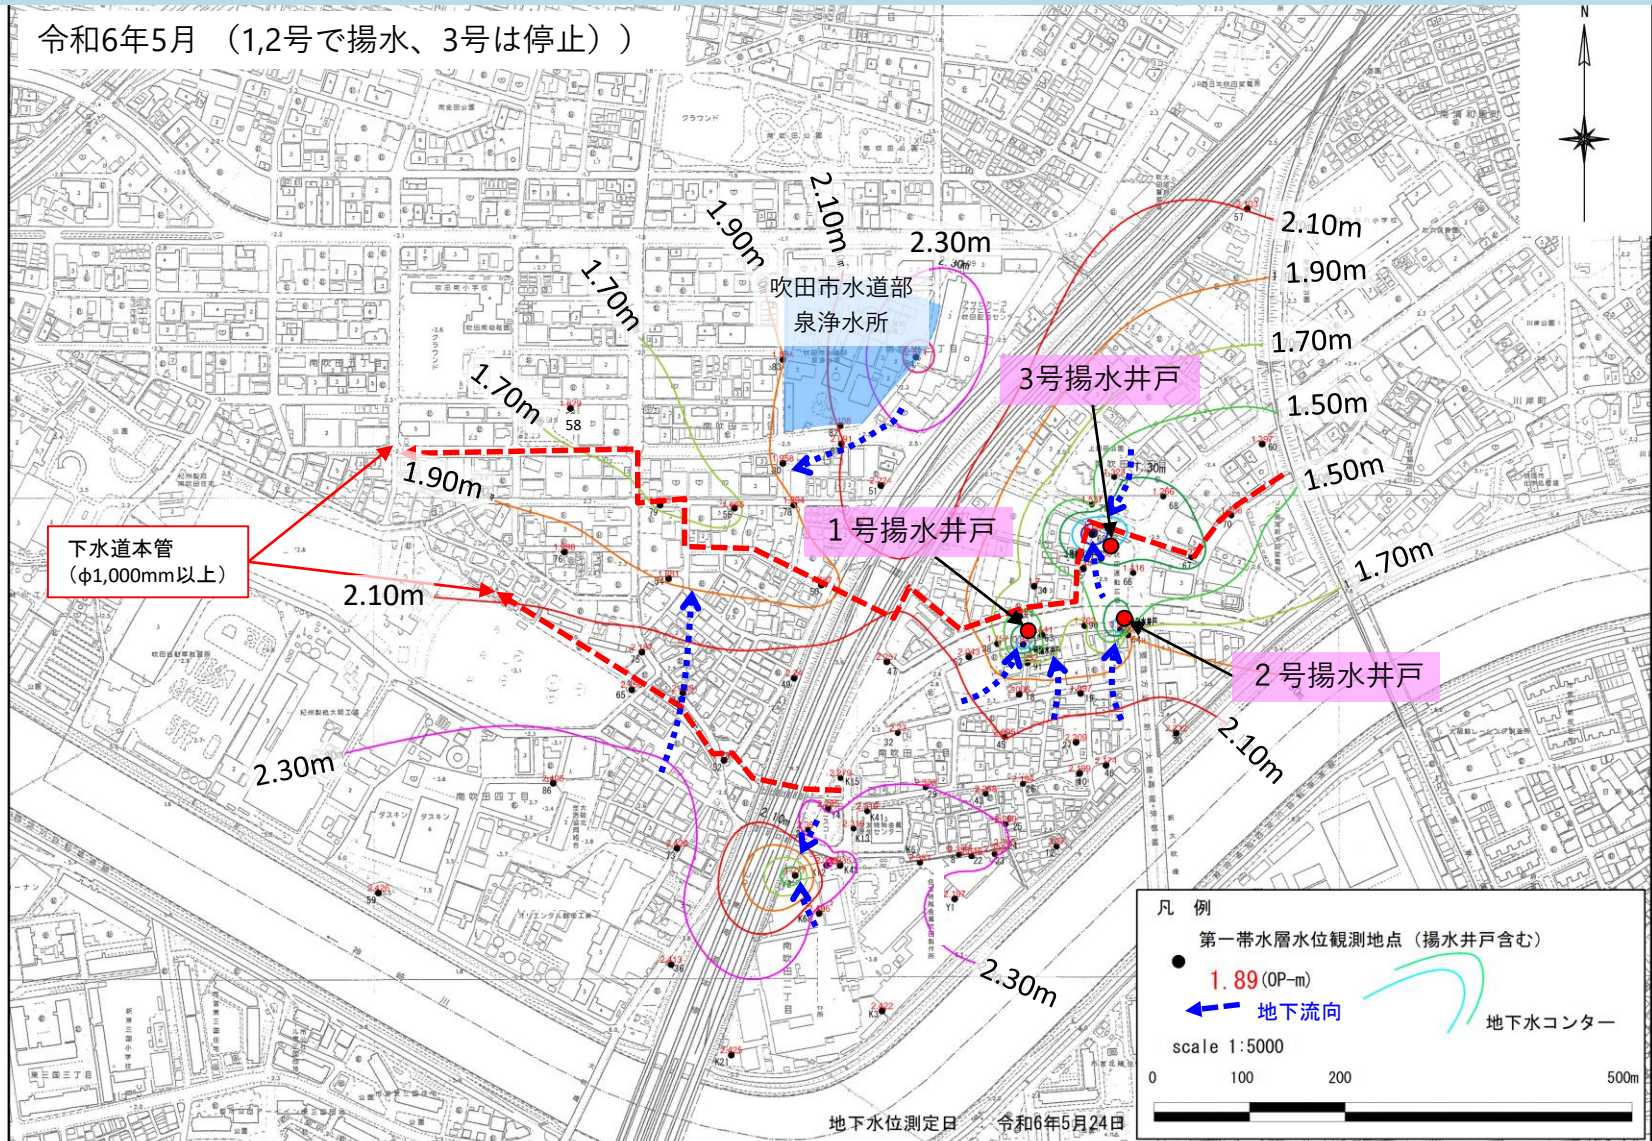
令和6年5月（1,2号で揚水、3号は停止）

- 大局的には、北側から南下する流向と、南側から北上する流向
- 1、2号揚水井戸の周辺の地下水は、局所的に揚水井戸へと向かう
- 3号揚水井戸は停止しており、当該周辺の地下水は北側へと向かう
- 3号揚水井戸の北西側に位置するNo.69井戸の地下水位が低い

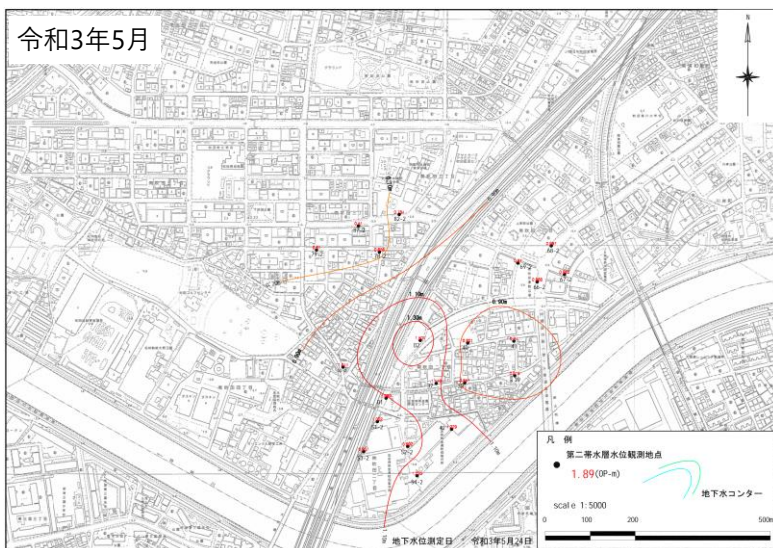
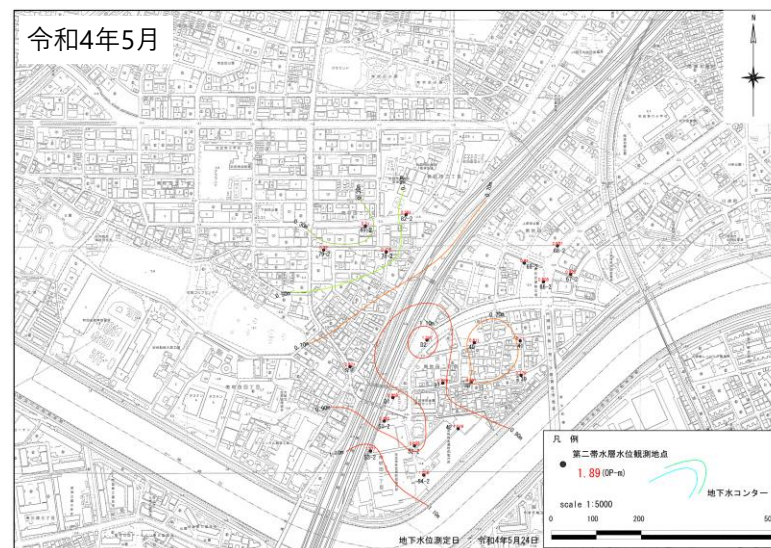
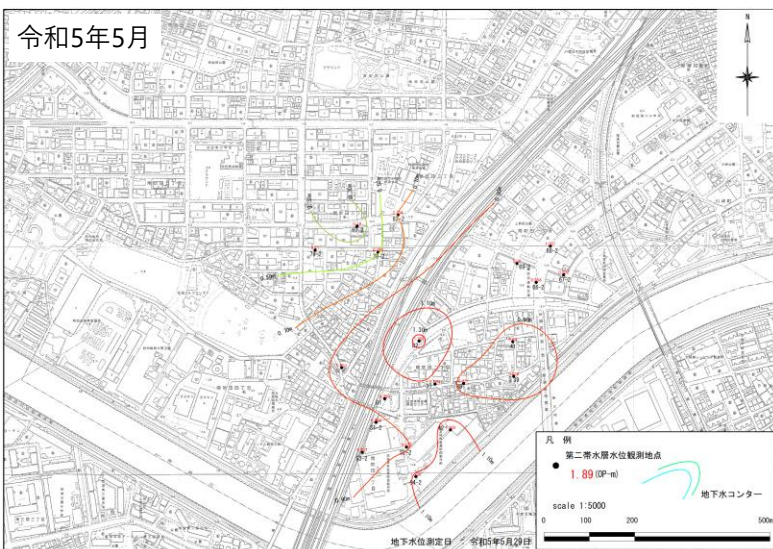
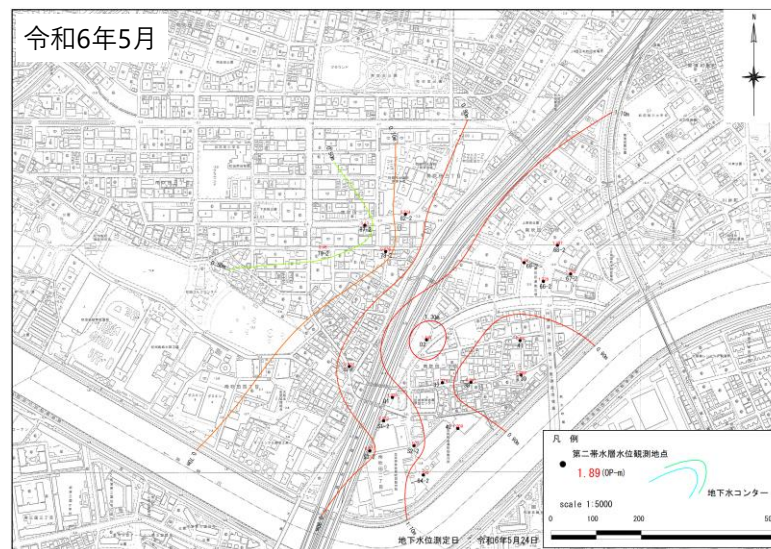
# 地下水位コンター図（第2帯水層）（1）

第2帯水層の地下水位分布は、昨年度の同時期とおおむね同様

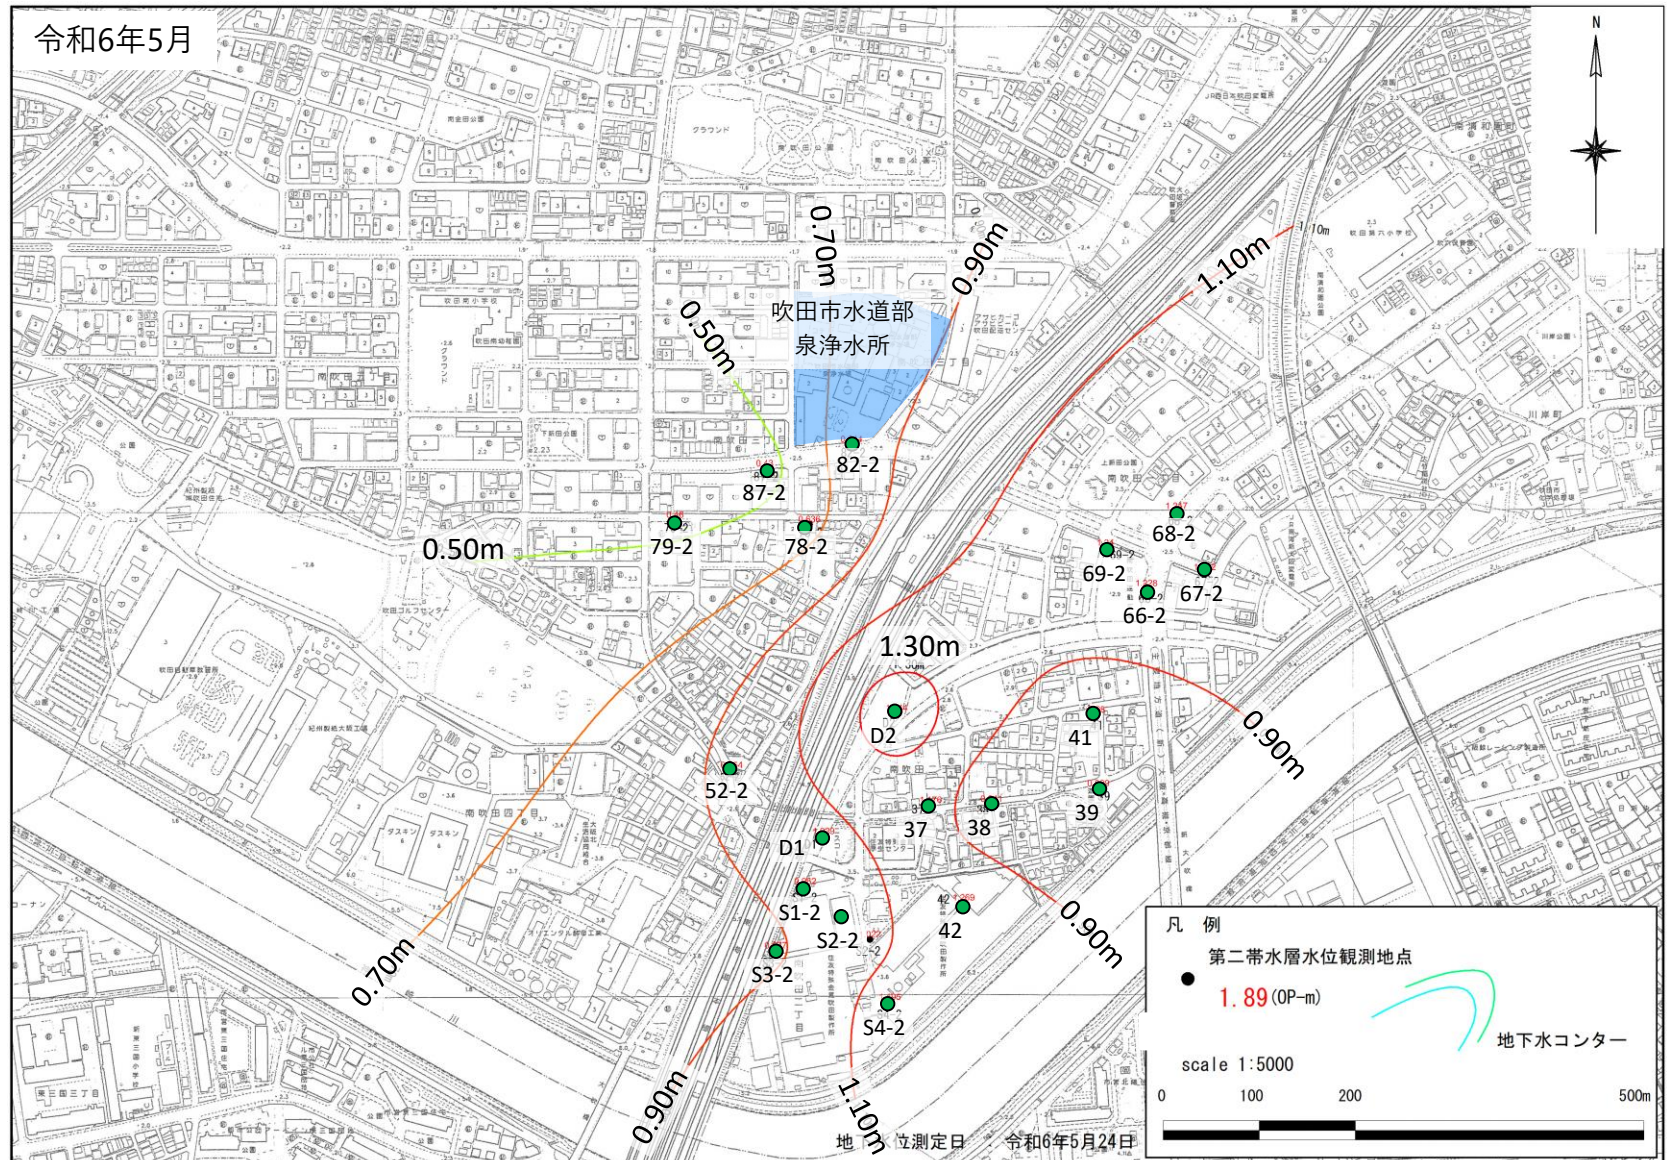
## 地下水位コンター図（第2帯水層）（2）

- 地下水位は相対的にD2井戸（JRおおさか東線敷地内）が高い
- 泉浄水所の南西側に位置するNo.87-2井戸周辺が低い

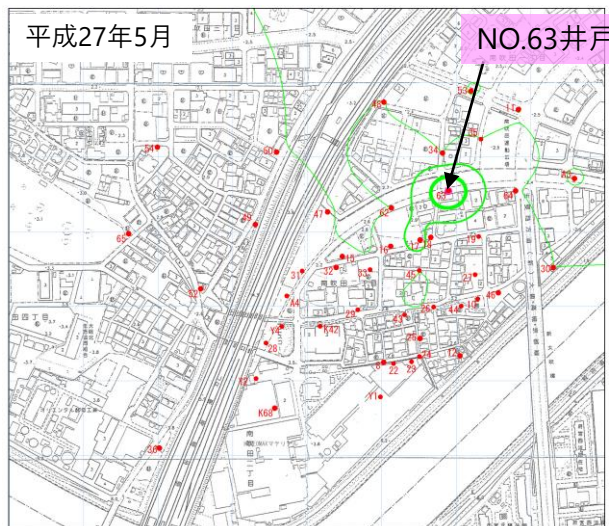
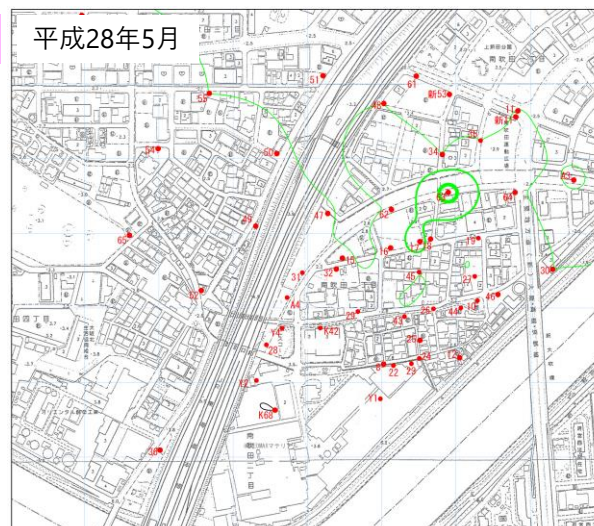
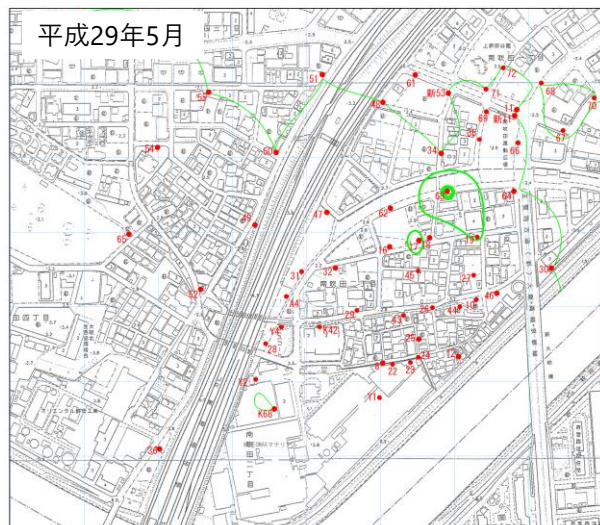
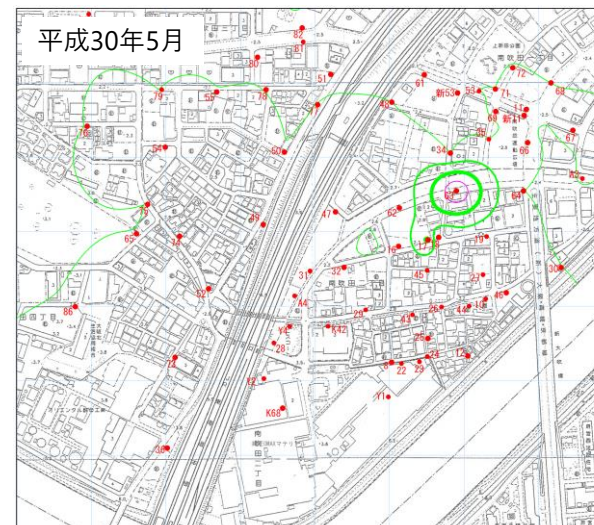
# 総モル濃度\*による地下水汚染コンター図（第1帯水層）（1）

## ■ No.63（1号揚水井戸近傍）が高い傾向にあった

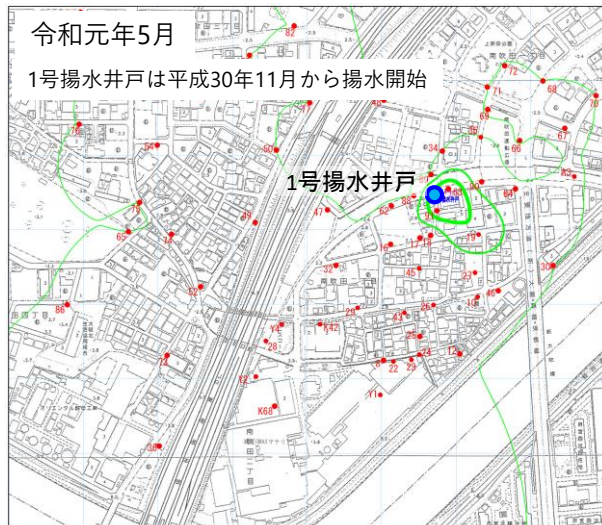
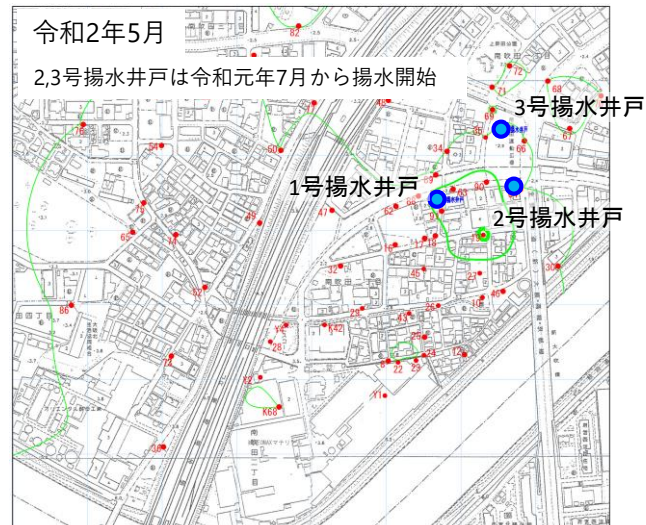
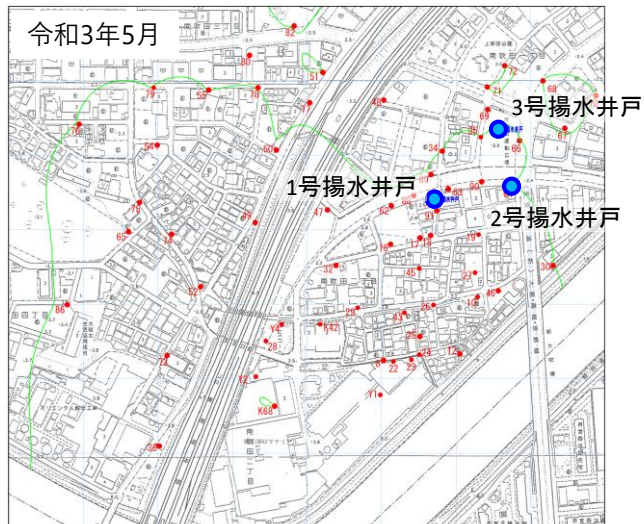
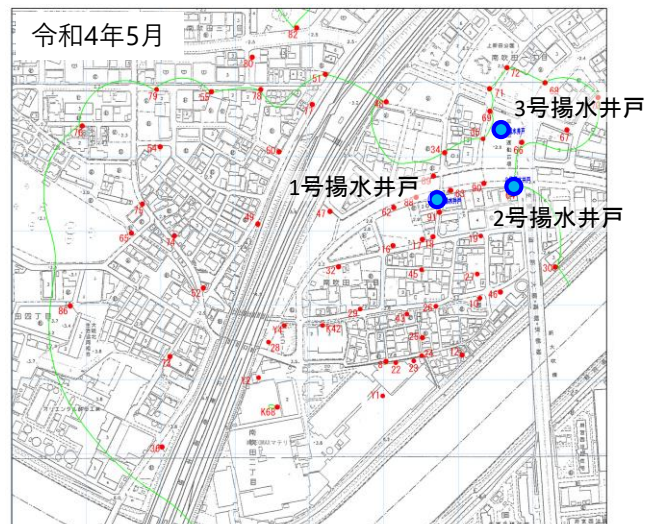
# 総モル濃度\*による地下水汚染コンター図（第1帯水層）（2）

## ■ 揚水開始後、開始前と比べると総モル濃度は低下

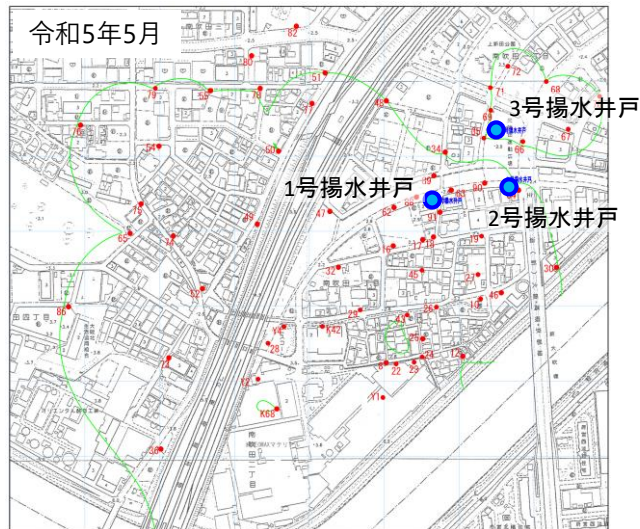
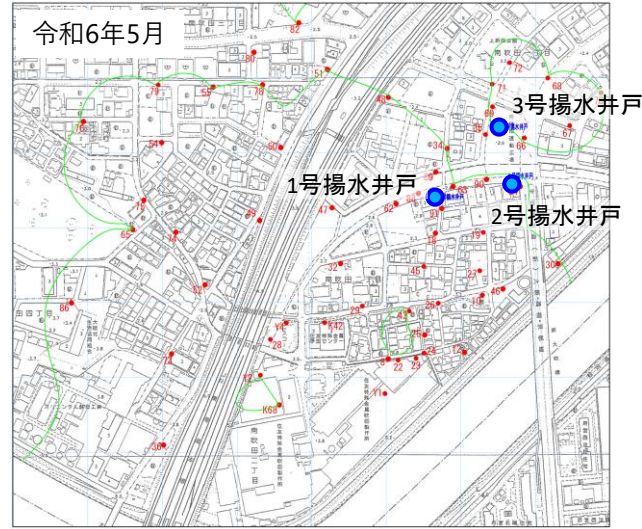
# 総モル濃度\*による地下水汚染コンター図（第1帯水層）（3）

## ■ 揚水開始後、開始前と比べると総モル濃度は低下

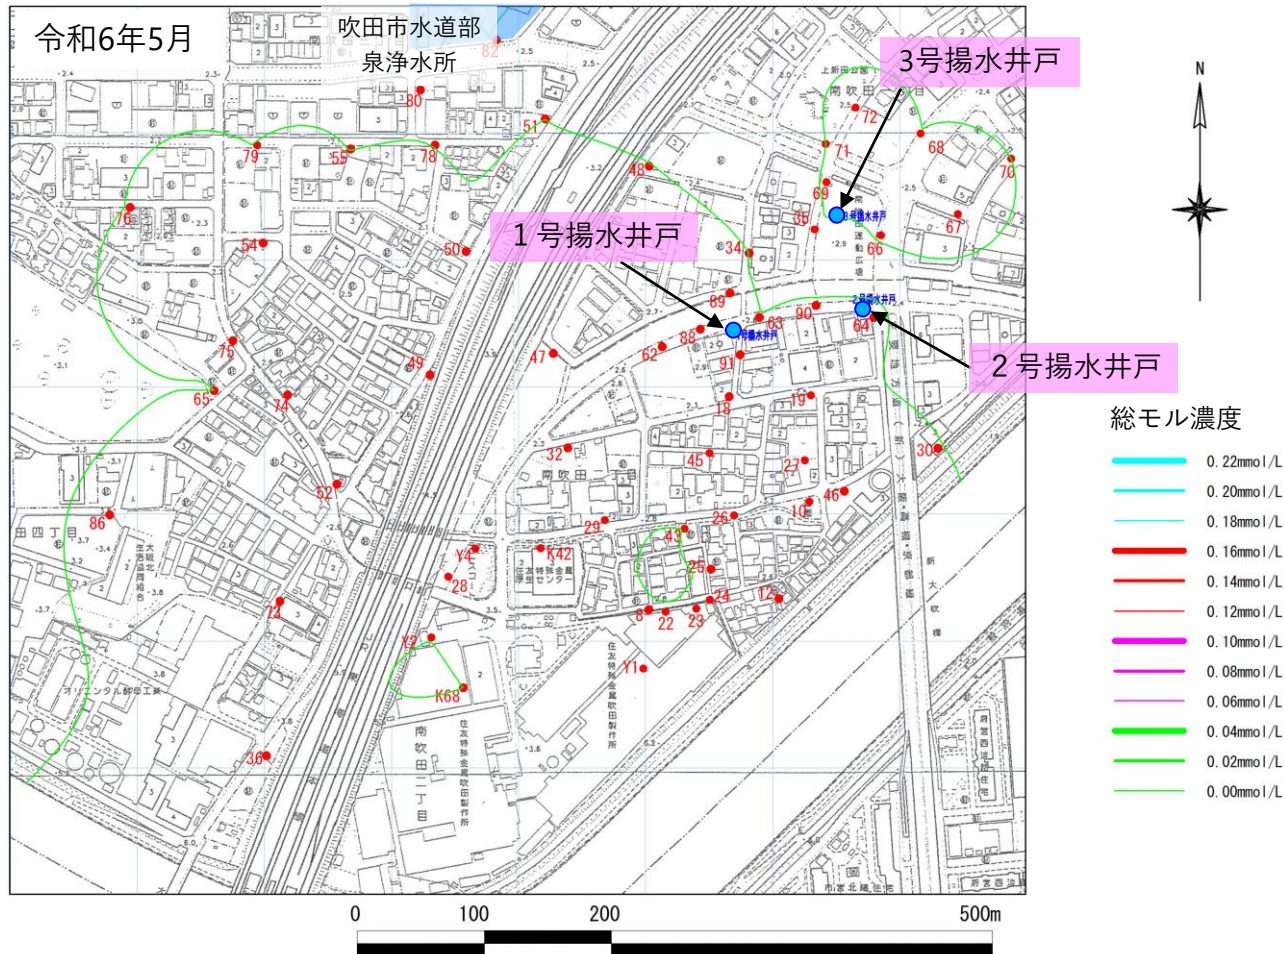
# 総モル濃度\*による地下水汚染コンター図（第1帯水層）（4）

- 1号揚水井戸およびその南側を広がっていた高濃度のエリアが縮小
- 3号揚水井戸の北側に高濃度エリアが拡大していない

⇒汚染地下水の揚水対策で期待された「汚染濃度の低下」と「汚染拡散防止」の効果を確認できた

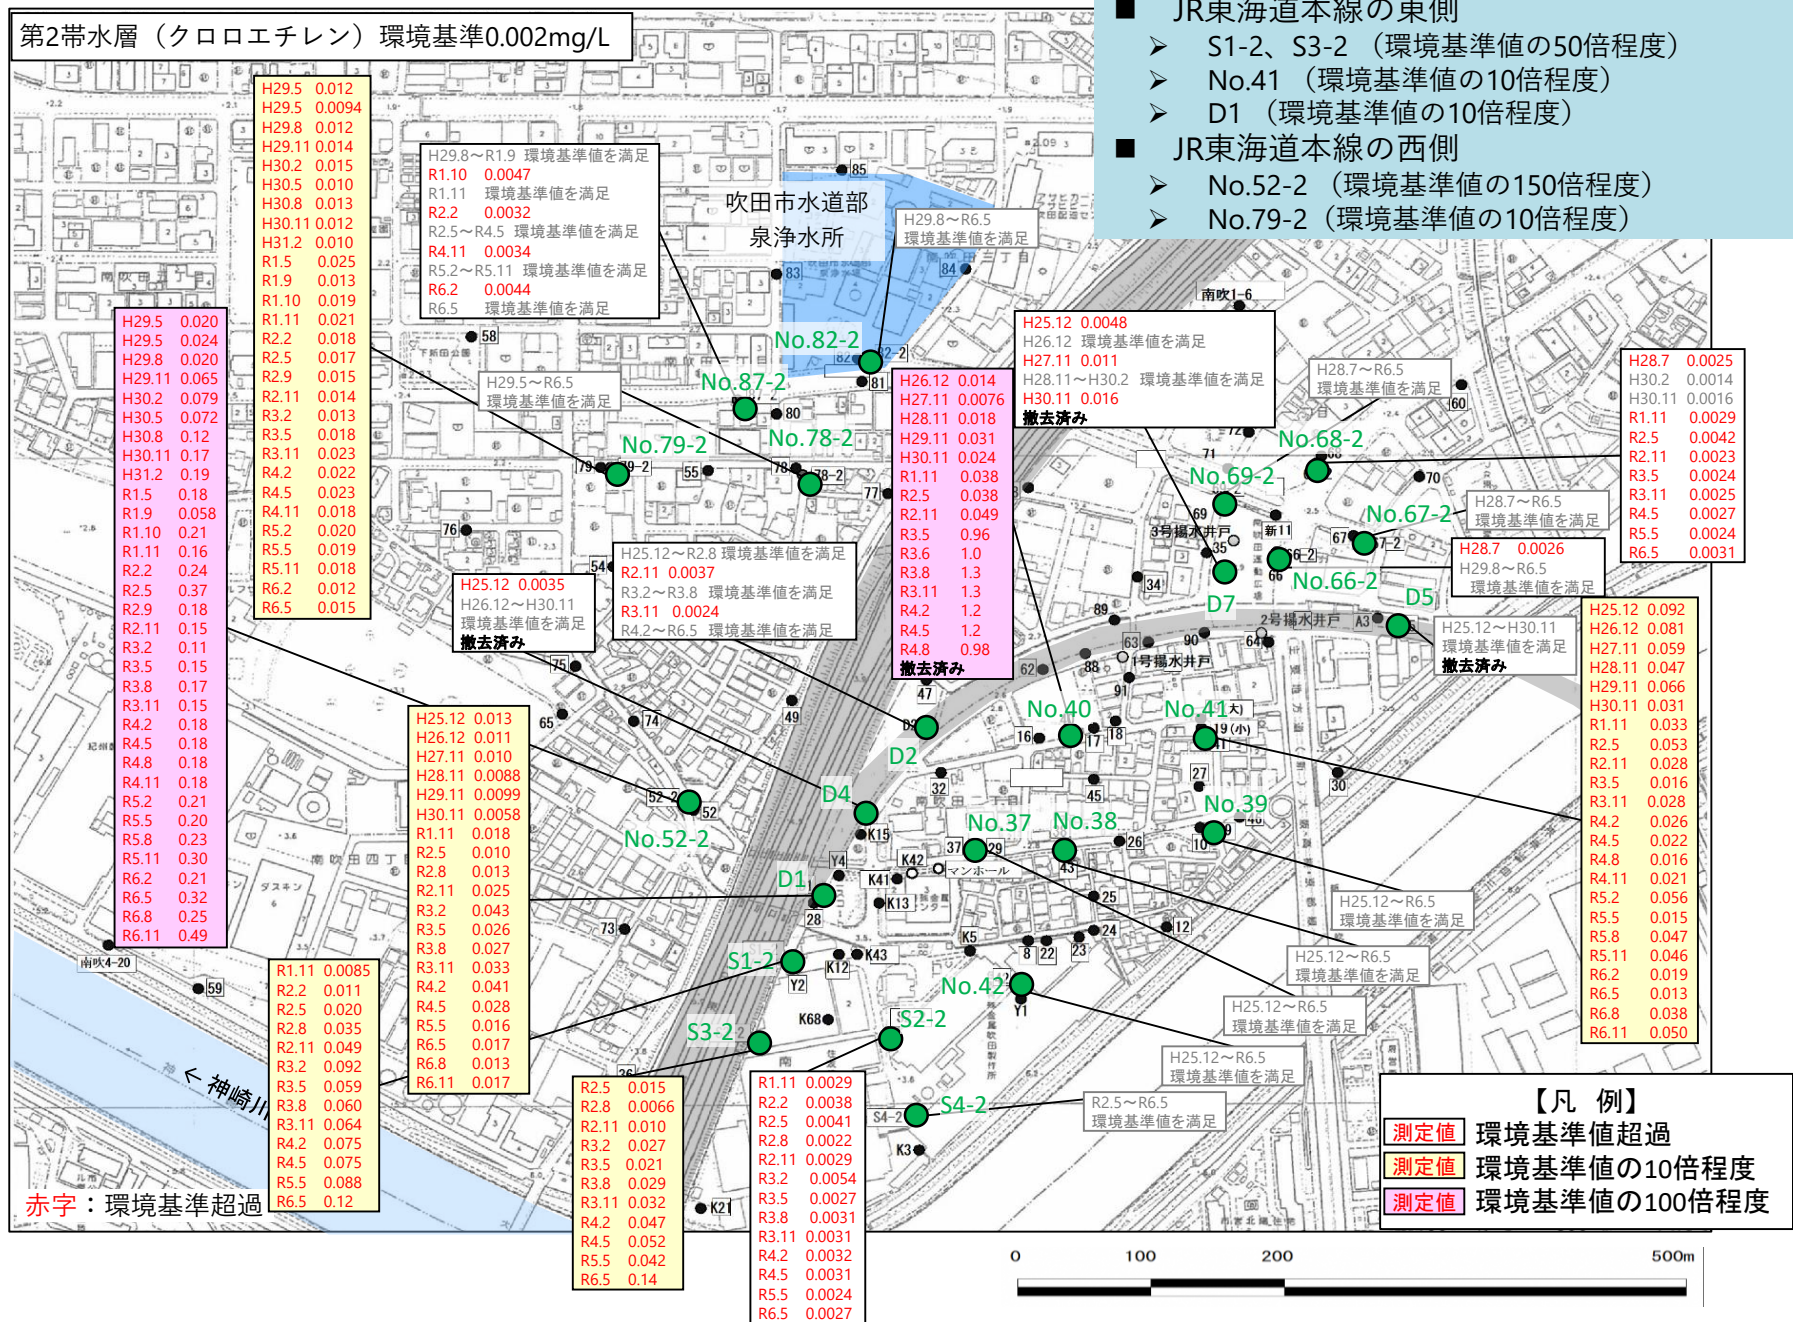
第2帯水層の地下水汚染状況図（クロロエチレン）

第2帯水層（クロロエチレン）環境基準0.002mg/L

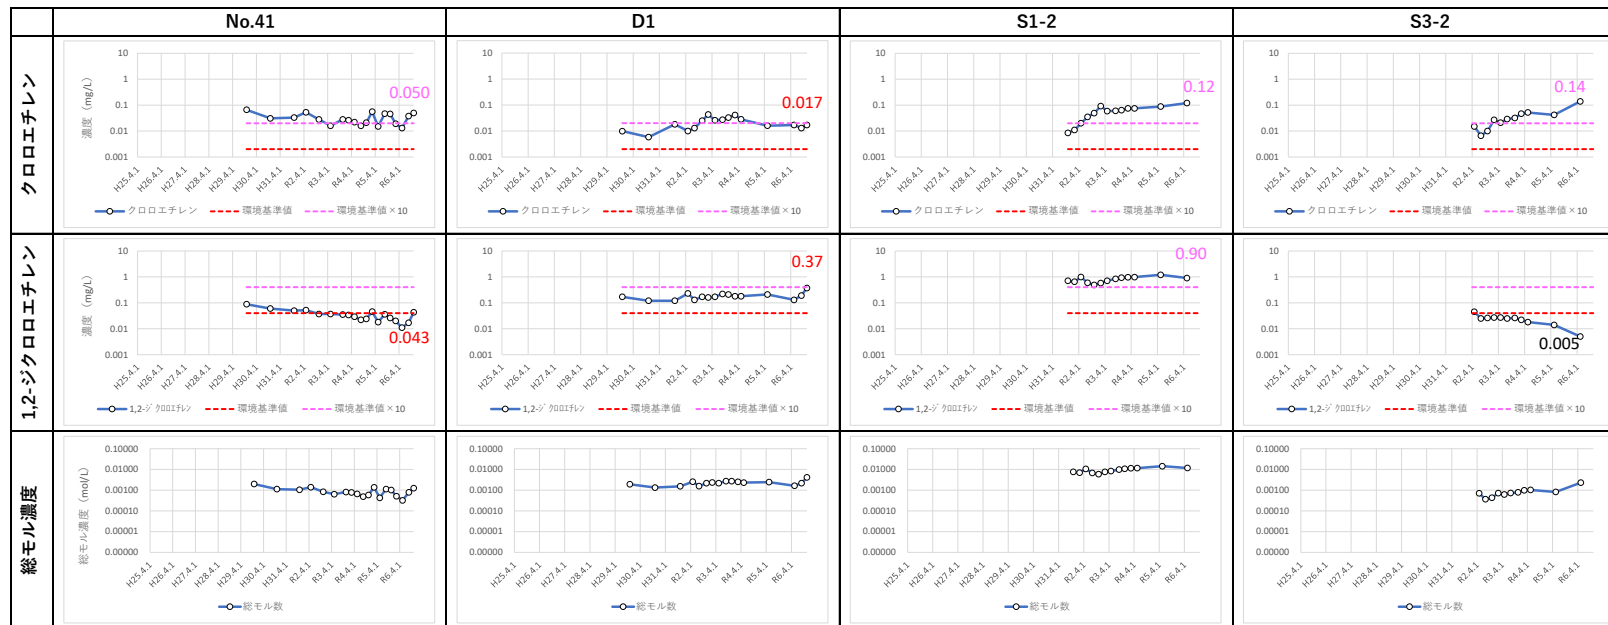
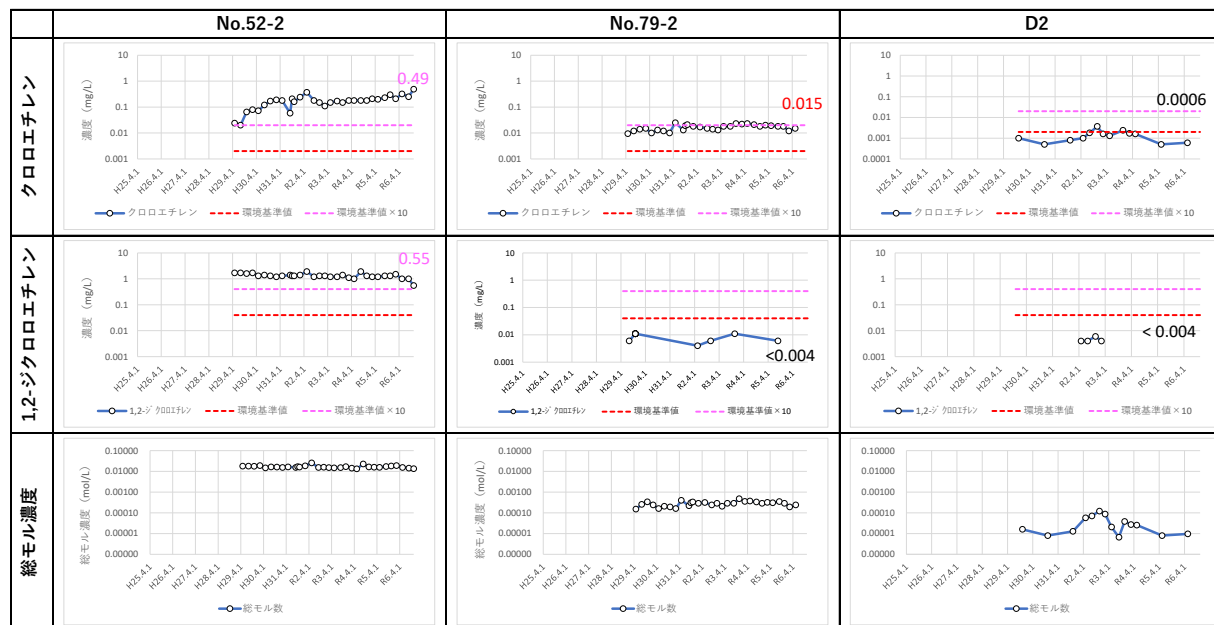
# 第2帯水層の地下水汚染状況図（主要地点※）

- S1-2、S3-2はクロロエチレン濃度がやや上昇  
(1,2-ジクロロエチレンはやや減少)

⇒S3-2の総モル濃度はやや上昇しており、1,2-ジクロロエチレンの分解に加えて、クロロエチレンの移流も考えられる。

- No.52-2、No.79-2はおおむね横ばい

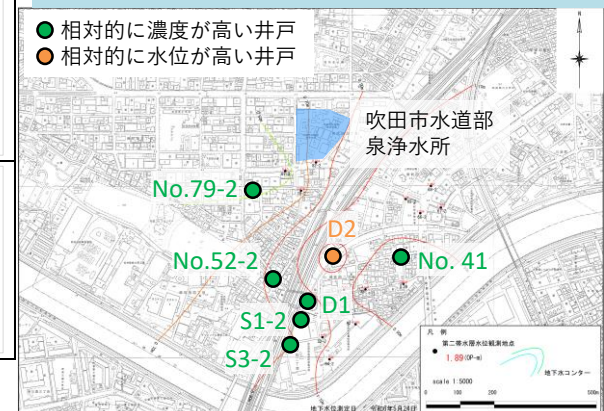
- No.40のような急激な濃度上昇は認められない

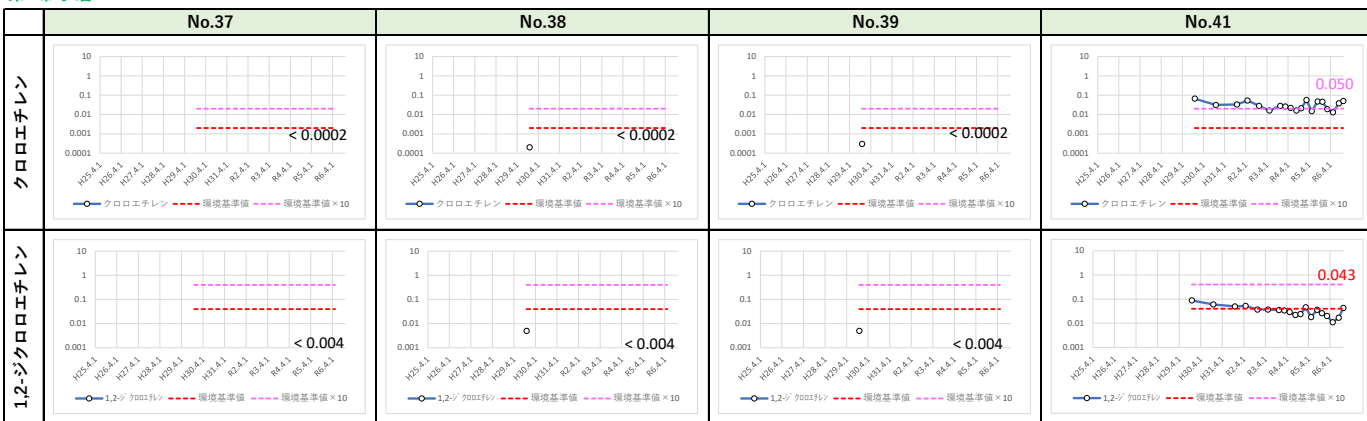
## 第2帯水層

■ 汚染地下水が第1帯水層から第2帯水層へと落ち込んだ可能性も考えられるため、第1帯水層においても濃度変化を確認

■ No.40（撤去済み）のような急激な濃度上昇は、周辺観測井戸において認められない。
