資料1

地下水汚染対策（1号～3号揚水井戸）の取組状況

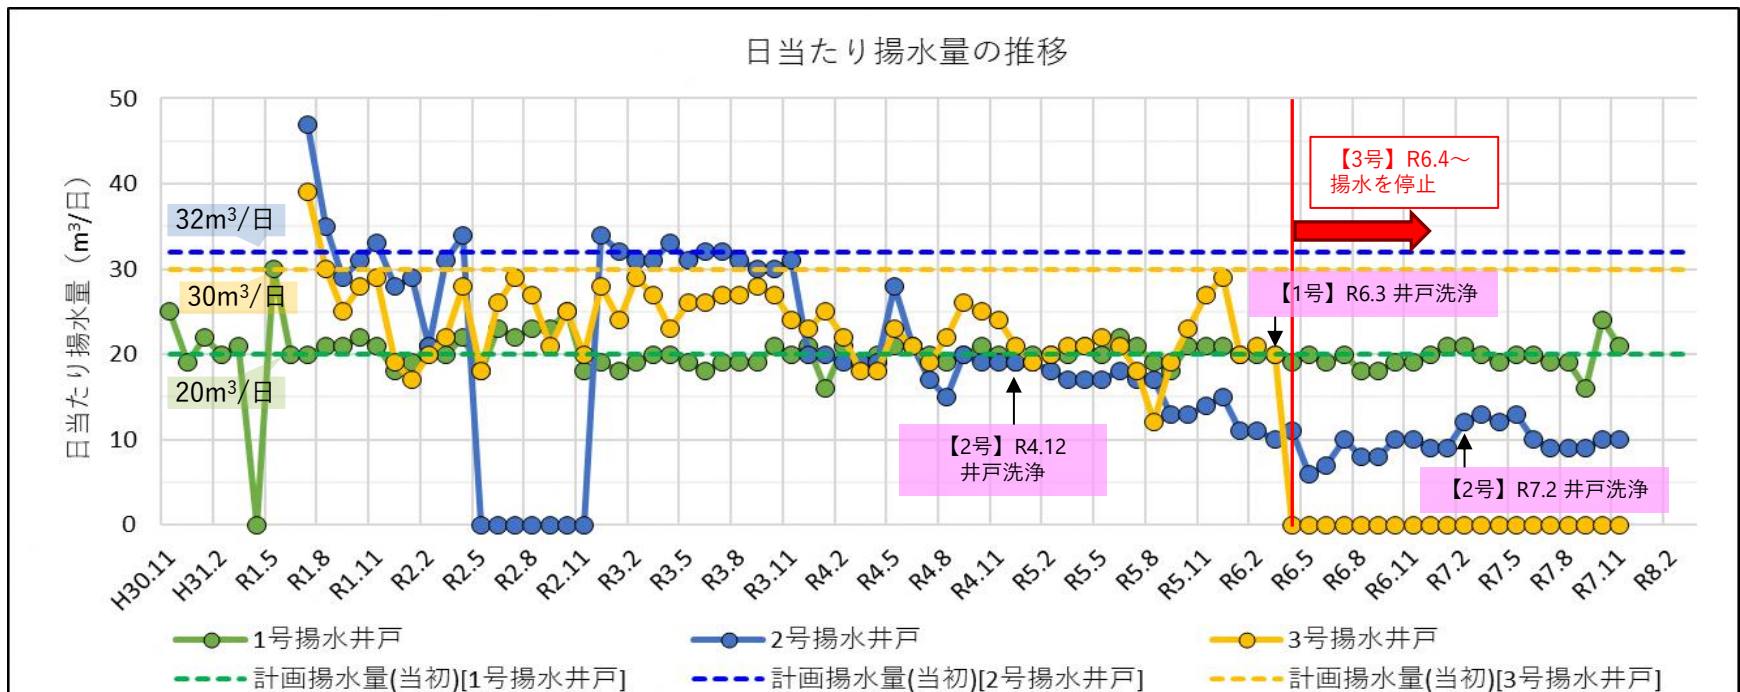
日当たり揚水量の推移

- 1号は、計画揚水量(当初)と同程度で揚水、揚水ポンプ送水量の変動により9～10月の揚水量が増減した
- 2号は、孔内水位や揚水状況を踏まえ、適宜揚水量を調整
- 3号は、令和6年4月1日から揚水を停止

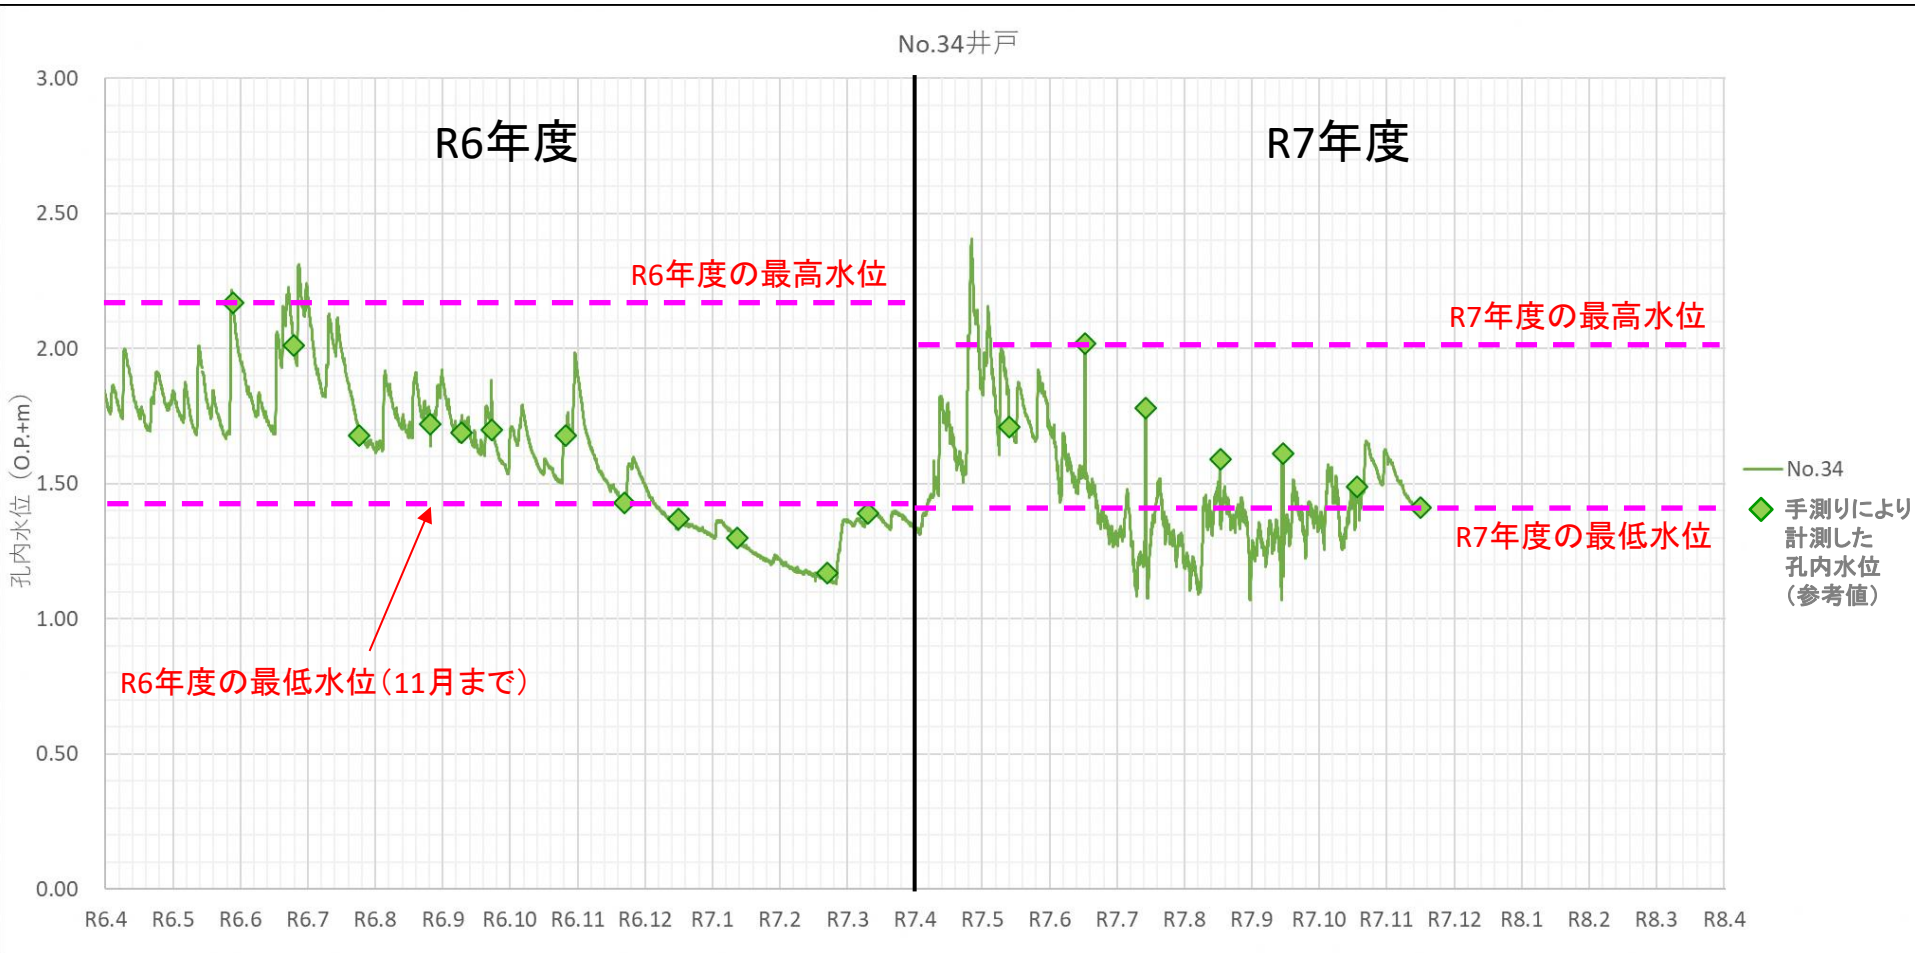
No.34井戸の孔内水位

➤ R6年度とR7年度において、手測りにより計測した孔内水位の最高水位と最低水位にほとんど差はなく、同様の傾向を示す。

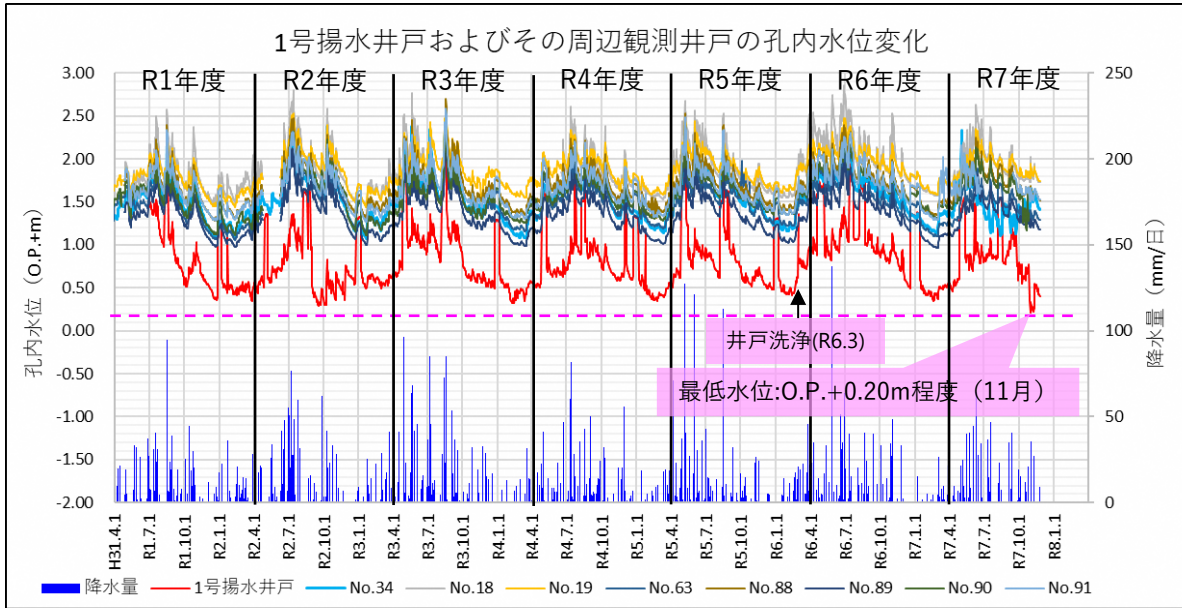
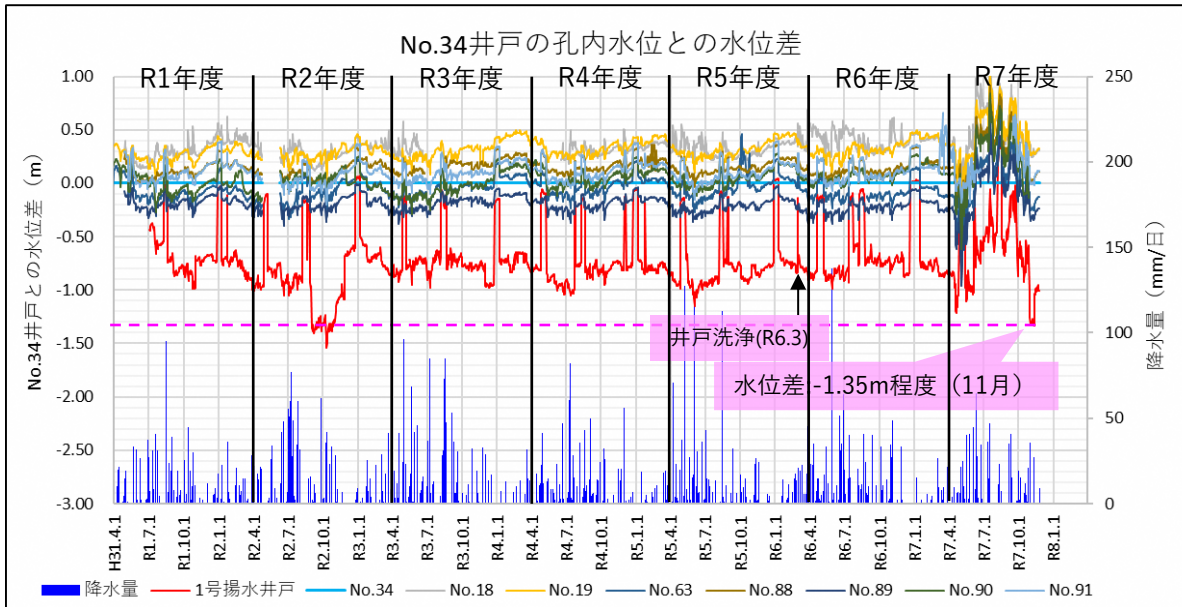
1号揚水井戸および周辺観測井戸の孔内水位の変動状況

- 1号揚水井戸の孔内水位および水位差はおおむね既往測定範囲内で推移
- 異常な水位低下は認められない

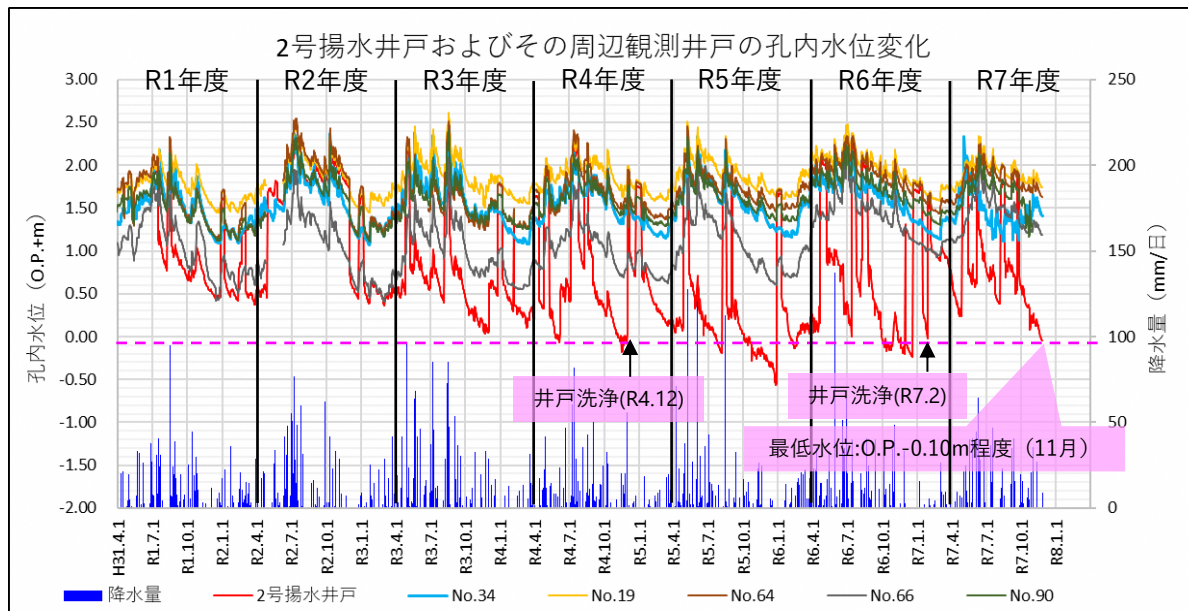
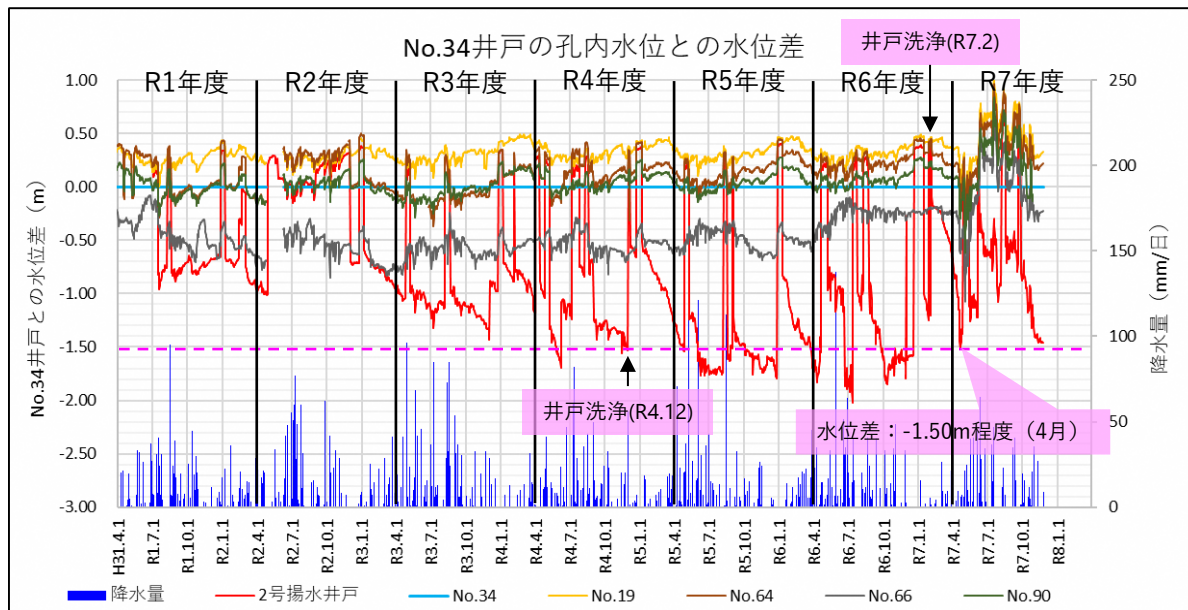
2号揚水井戸および周辺観測井戸の孔内水位の変動状況

- 井戸洗浄を実施後、2号揚水井戸の孔内水位は回復したが、次第に水位が低下

- R5.9から揚水量を減らして運用したが、R5.11以降も2号揚水井戸の孔内水位は下がり続け、R5.12に既往最低水位-0.56mを記録する。

- 揚水量を適宜調整して運用
- R7.2井戸洗浄を実施後、2号揚水井戸の孔内水位は回復

- 2号揚水井戸の孔内水位が次第に低下しているものの、既往測定範囲内である。
- 揚水量を適宜調整し、12m³/日*で揚水を継続

※2号揚水井戸の孔内水位を考慮して12m³/日を目標に揚水量を調整していますが、現状、実施揚水量は10m³/日となっています。

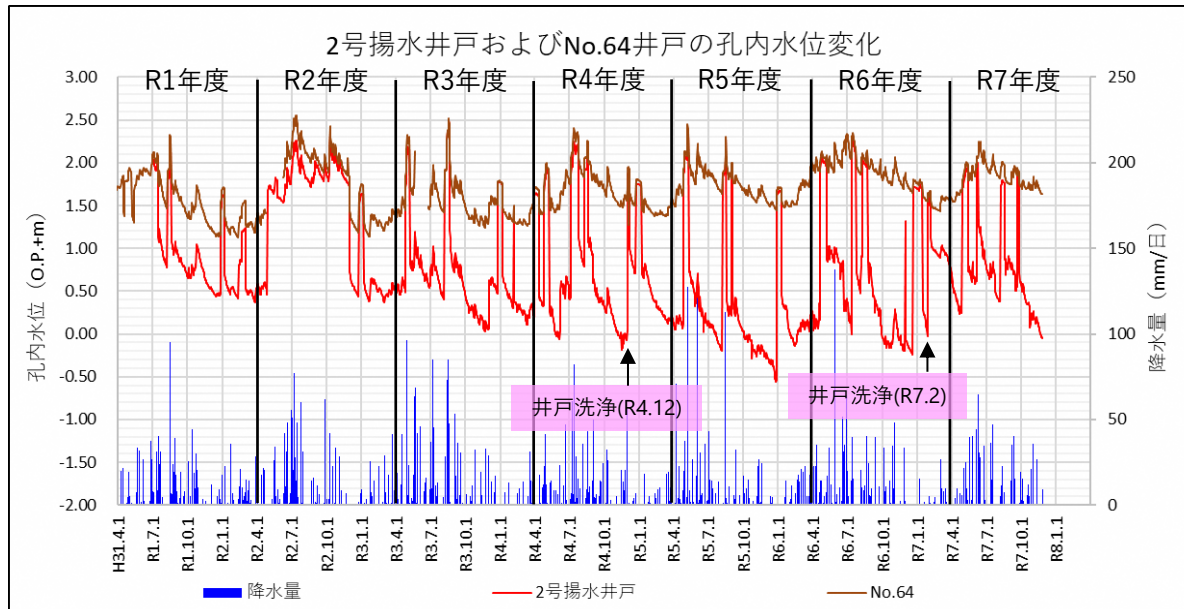
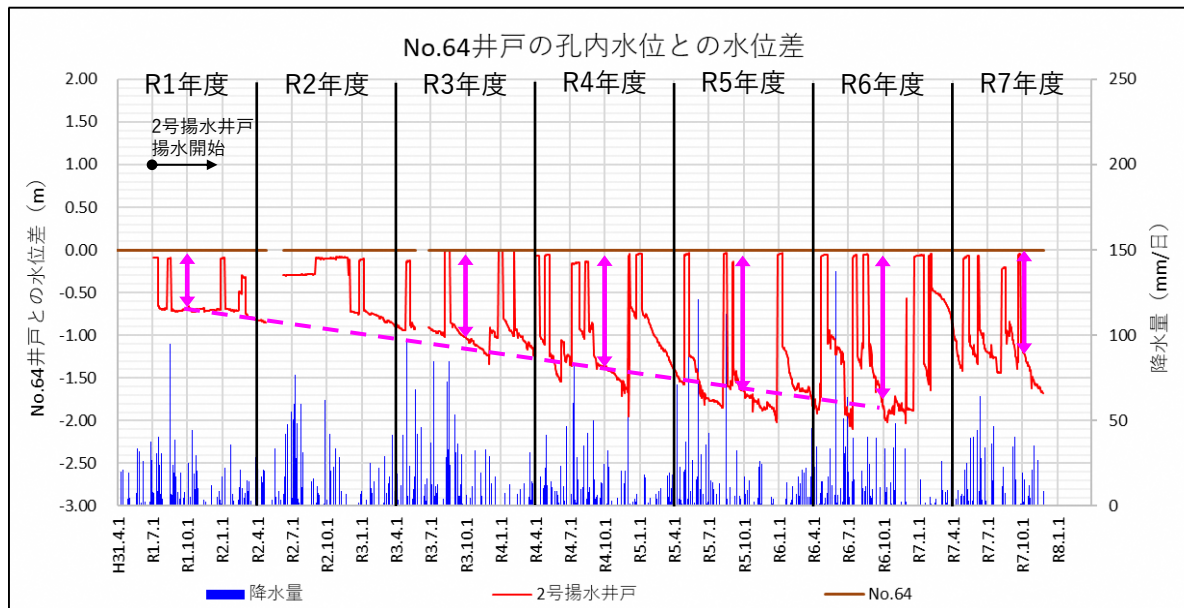
2号揚水井戸およびNo.64井戸の孔内水位の変動状況

- 2号揚水井戸近傍に設置されているNo.64井戸との水位差を比較した。
- R1年度は水位差-0.70m程度であったが、R3年度で-1.00m程度、R4年度で-1.40m程度、R5～R6年度で-2.10～-2.30m程度とその差は徐々に広がっている。
- R7年度は-1.20m程度（揚水再開直後のため参考値）

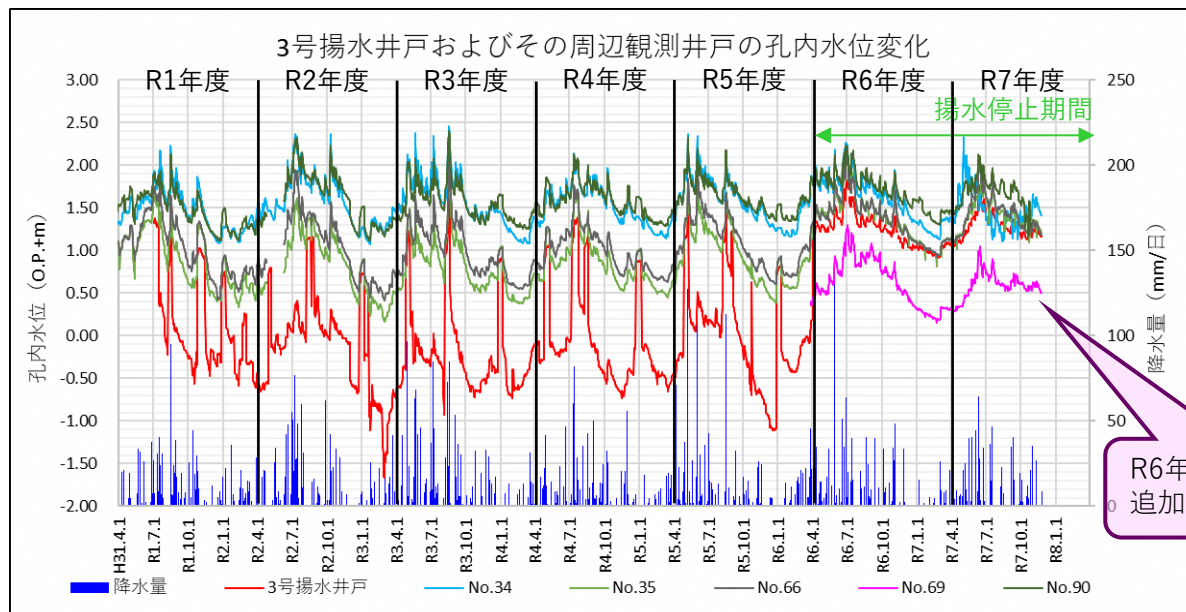
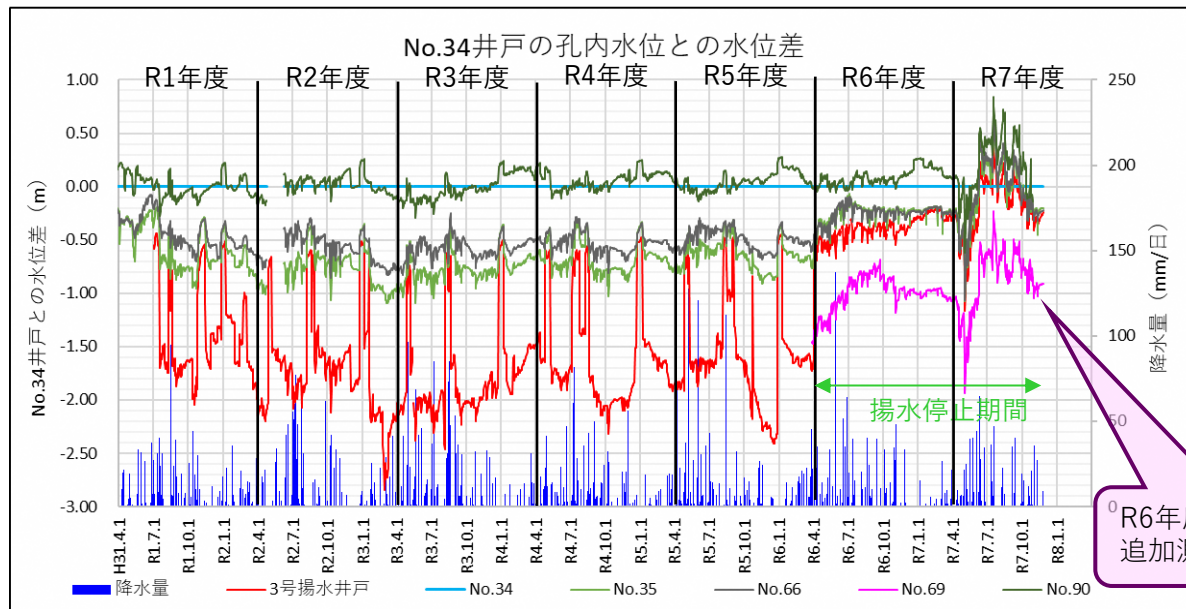
3号揚水井戸および周辺観測井戸の孔内水位の変動状況

- R6.4より揚水を停止
- 揚水を停止したことで、3号揚水井戸の周辺観測井戸の孔内水位は、揚水中と比べて高くなった。また、3号揚水井戸の孔内水位は、周辺観測井戸と同様の傾向を示す。
- R6.4より揚水量最適化試験のため、No.69井戸を追加、No.69の孔内水位は3号揚水井戸、周辺観測井戸と同様の傾向を示すため、異常はない。

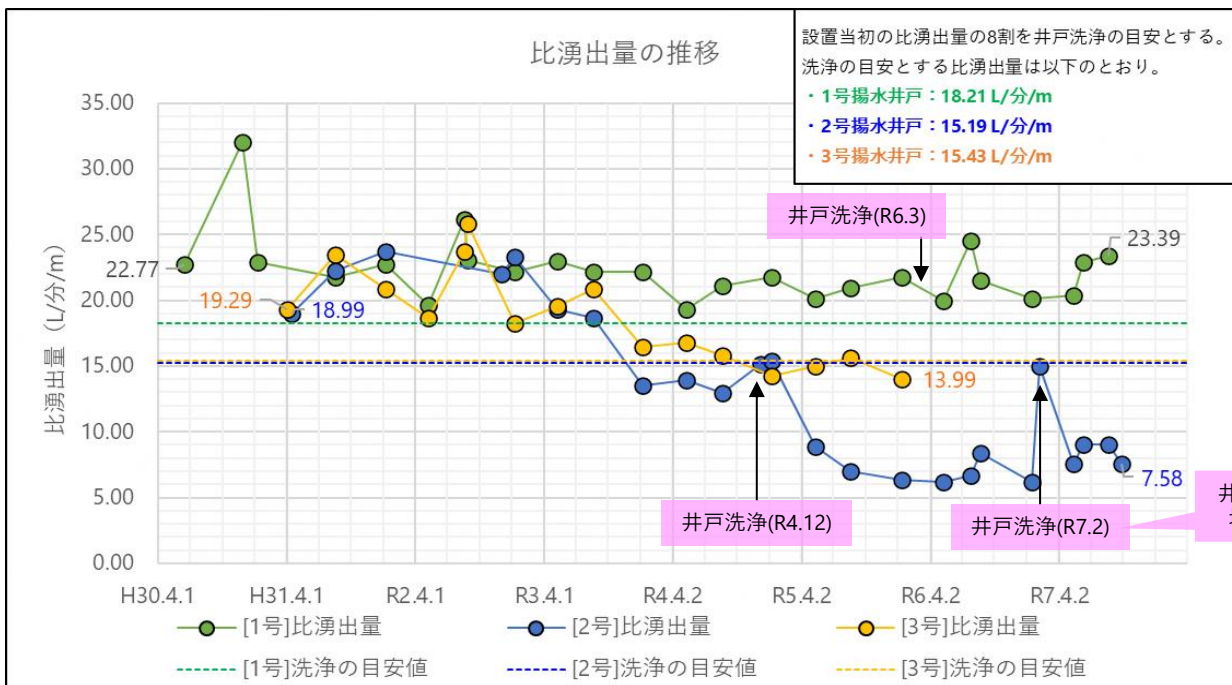
比湧出量の試算結果

- 比湧出量 = 揚水量 ÷ 水位低下量
- 井戸機能の基礎的な指標
- さく井工事指針「一般的に適正揚水量における比湧出量が完成時の80%以下になったときに、洗浄作業を実施することが望ましい」

- 1号揚水井戸
 - 設置当初から緩やかに低下
 - 現在「洗浄の目安値」を上回る
- 2号揚水井戸
 - R4.1に「洗浄の目安値」を下回る
→揚水量を減らす、R4.12、R7.2に井戸洗浄を実施
 - 洗浄後、比湧出量は回復したが、その後また低下
- 3号揚水井戸（令和6年3月まで）
 - 設置当初から低下
 - 「洗浄の目安値」と同程度で推移

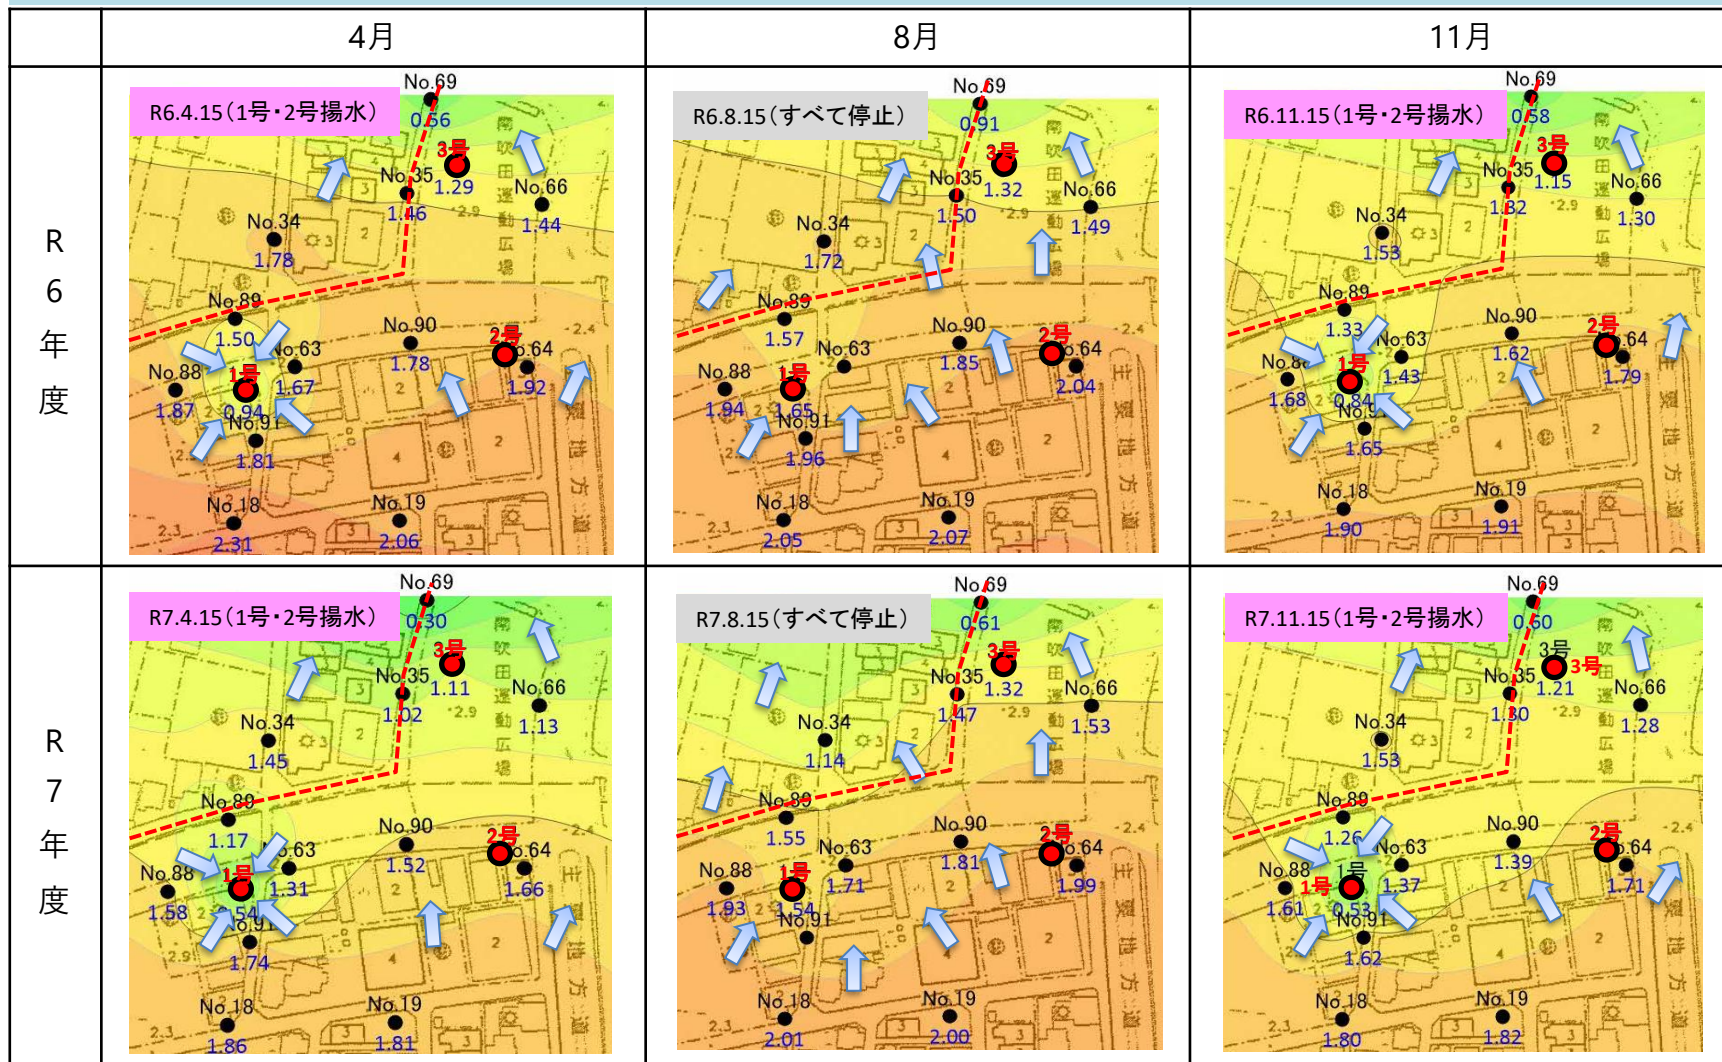
揚水井戸周辺の地下水流向

- R6、R7で、地下水流向はおおむね同じ
- 揚水中（4月、11月）（3号は揚水停止中）
 - 1号揚水井戸周辺では1号揚水井戸へと向かう。
 - No.90井戸付近では1号と2号の間をすり抜け北上する可能性あり
 - 2号、3号揚水井戸周辺では、地域の大局的な地下水流向と同様に、おおむね南から北へと流れる
- 揚水停止中（8月）
 - 地域の大局的な地下水流向と同様に、おおむね南から北へと流れる

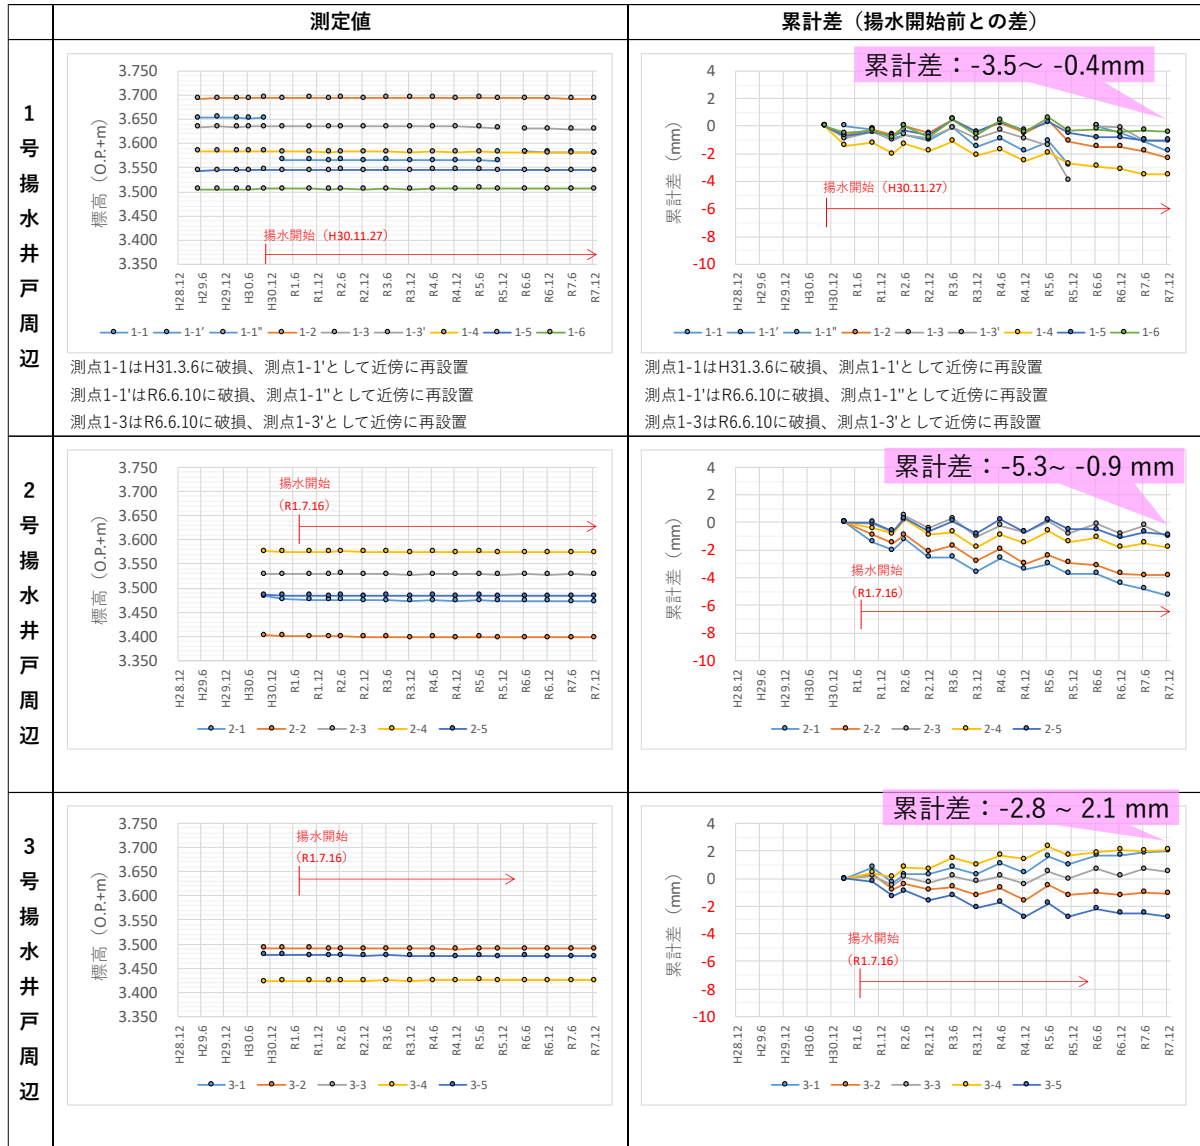
地盤測量の結果

- 沈下量が相対的に大きい地点はいずれも道路沿いで、地盤の自然沈下や通行車両による締め固めが原因と考察
- 揚水による有意な影響（地盤沈下）は認められない

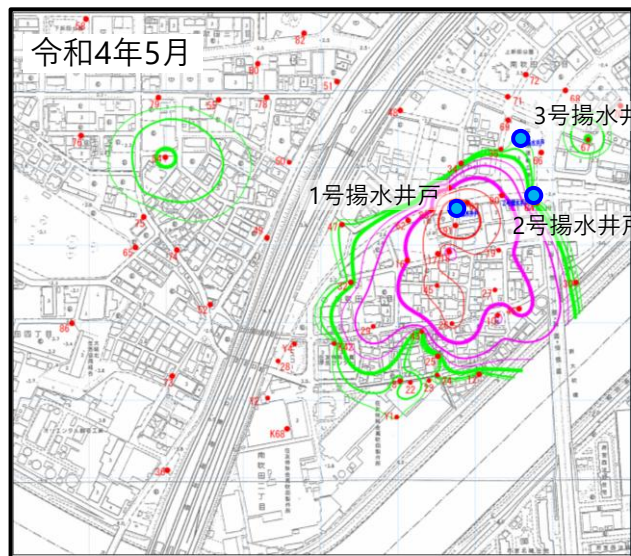
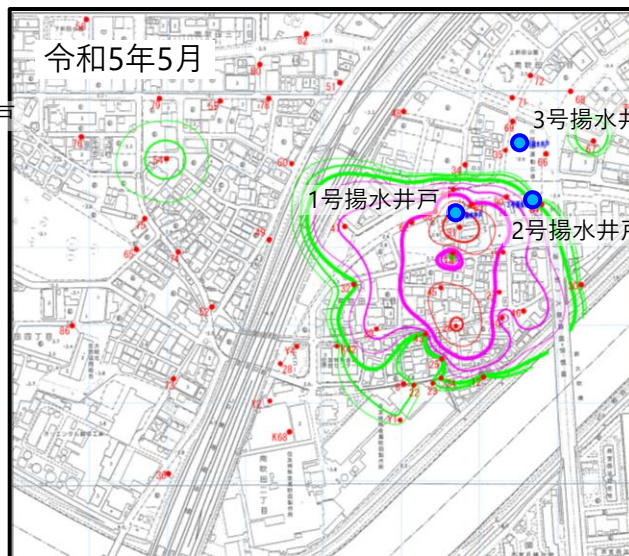
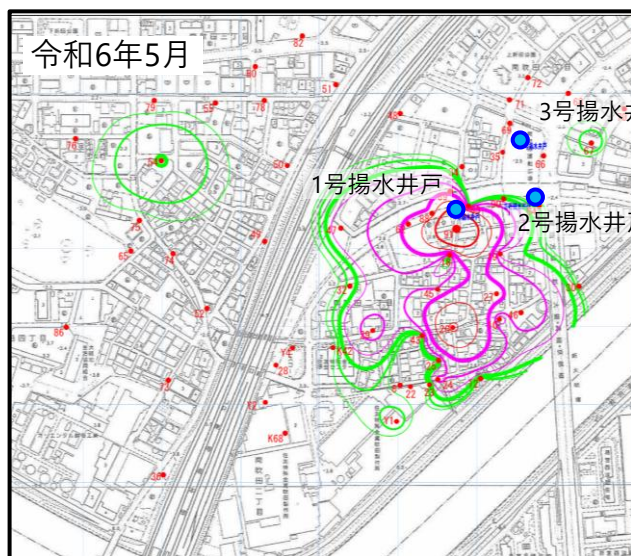
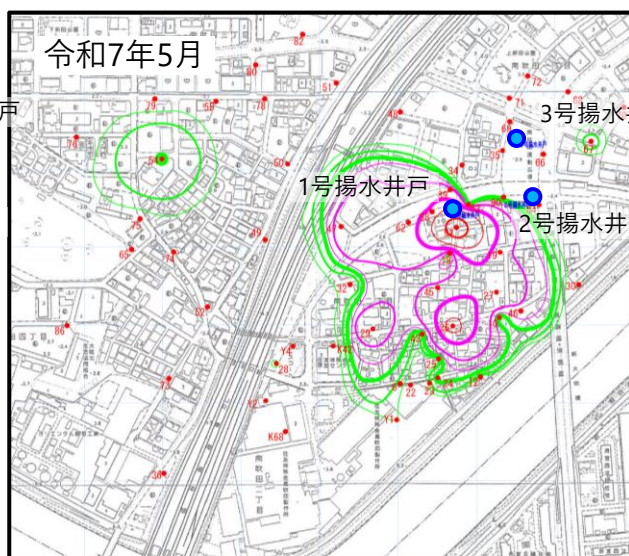
第1帯水層の地下水汚染濃度コンター図 (クロロエチレン)

- JR東海道本線の西側では、No.54井戸を中心に汚染が広がる。
- JR東海道本線の東側では、1号揚水井戸の南側で環境基準値の10倍を超過する高濃度の汚染が広がる。

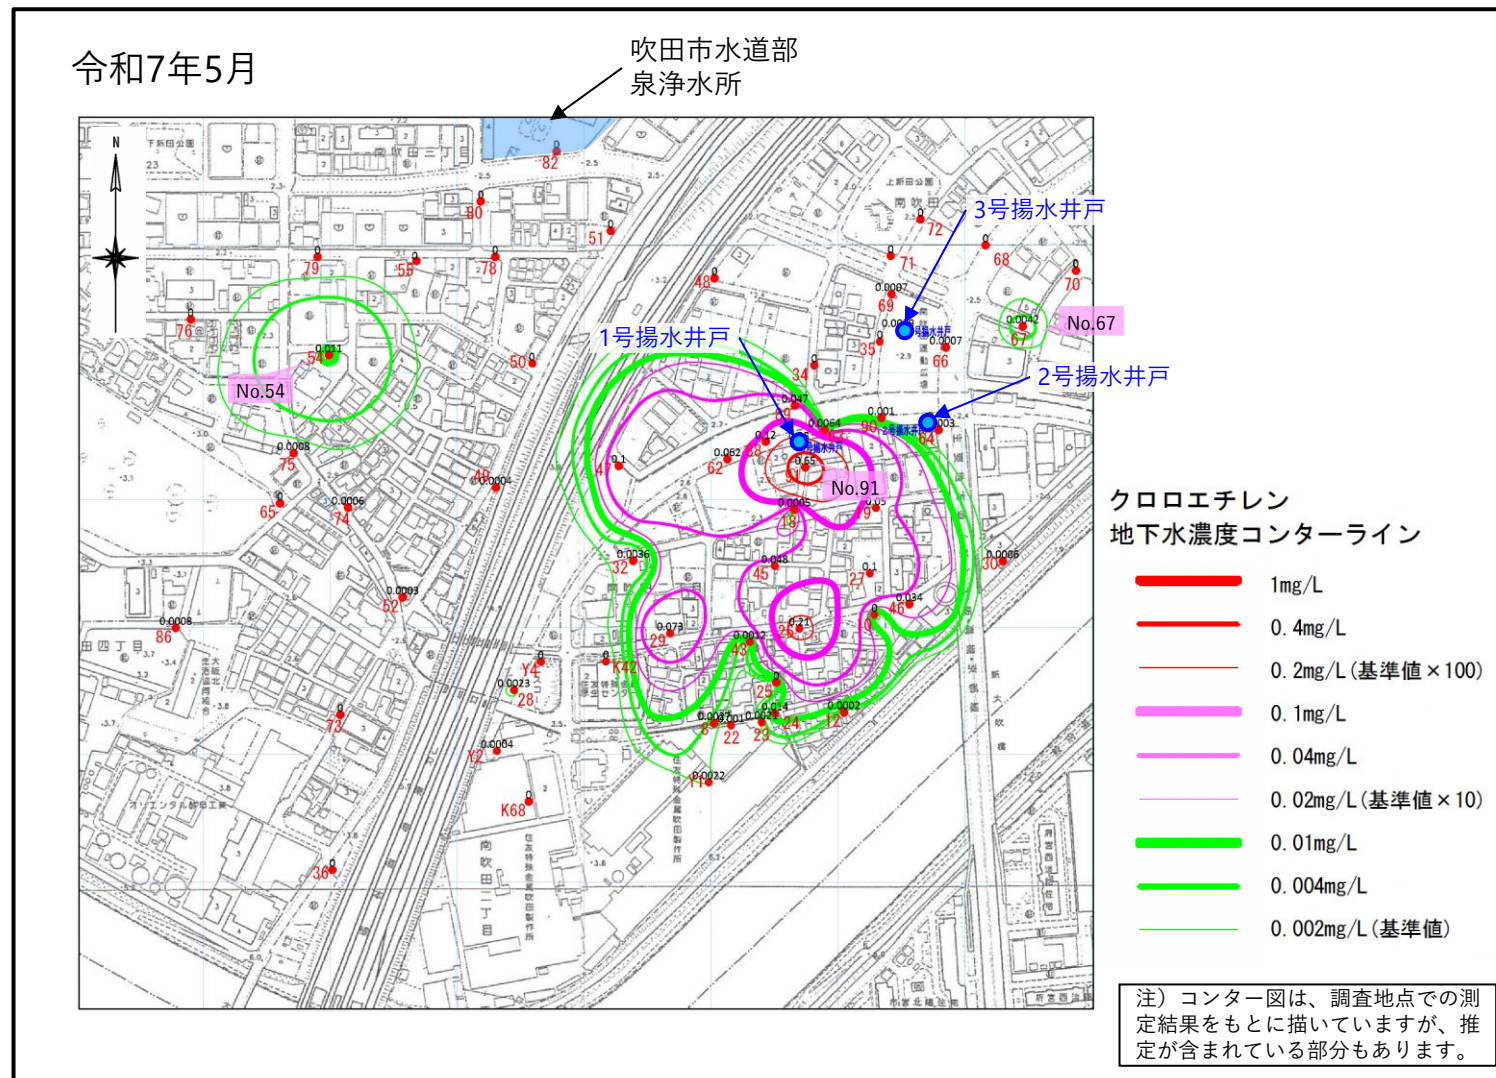
第1帯水層の地下水汚染濃度コンター図 (クロロエチレン)

➢ 従前からNo.54井戸でスポット的に汚染が存在 (R7.5時点のNo.54井戸: 0.011mg/L、環境基準値の5.5倍)

➢ 1号揚水井戸の南側において、高濃度の汚染が広範囲に分布 (R7.5時点の最高濃度、No.91井戸の0.65mg/L、環境基準値の325倍)

➢ 1号揚水井戸と2号揚水井戸の北側では、No.67井戸でスポット的に汚染が存在 (R7.5時点のNo.67: 0.0042mg/L、環境基準値の2.1倍)

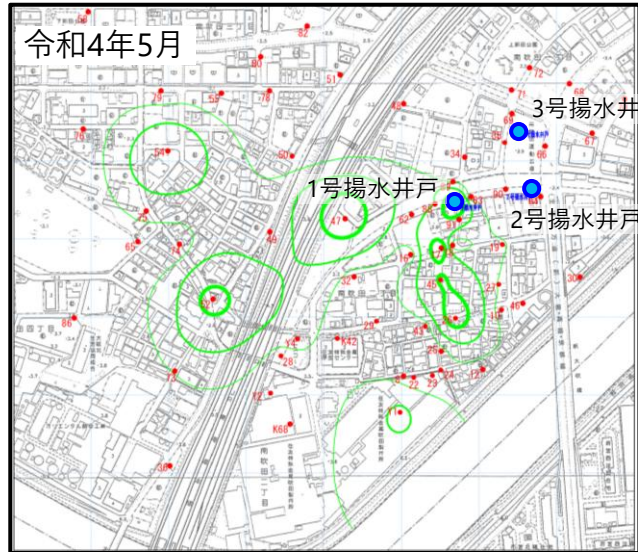
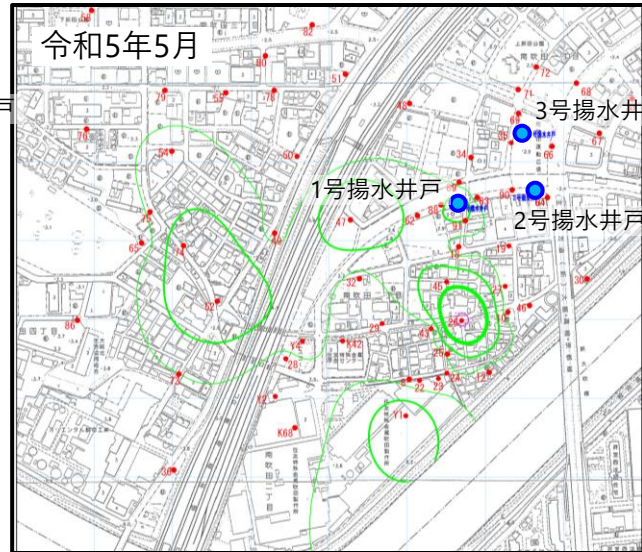
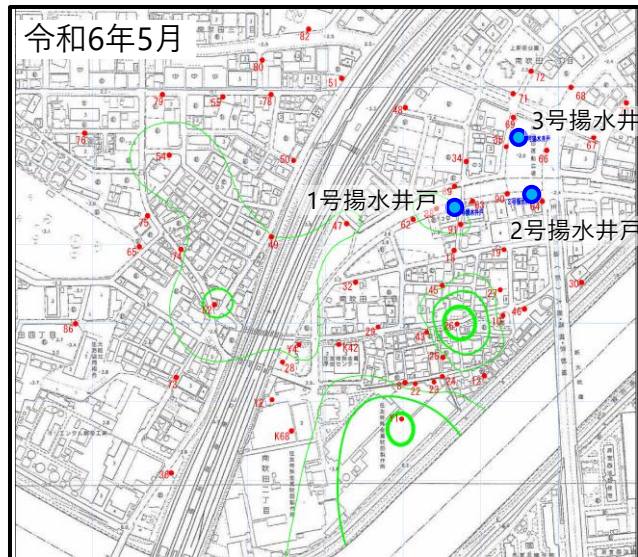
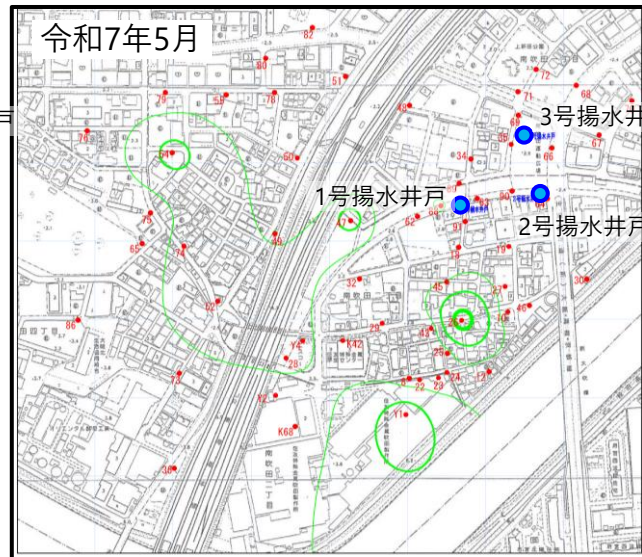
第1帯水層の地下水汚染濃度コンター図 (1,2-ジクロロエチレン)

- JR東海道本線の西側では、No.52、No.54井戸付近に汚染が広がる。
- JR東海道本線の東側では、1号揚水井戸の南側では、西側と比較してやや高濃度の汚染が広がる。
- 傾向として、汚染濃度は徐々に下がってきている。

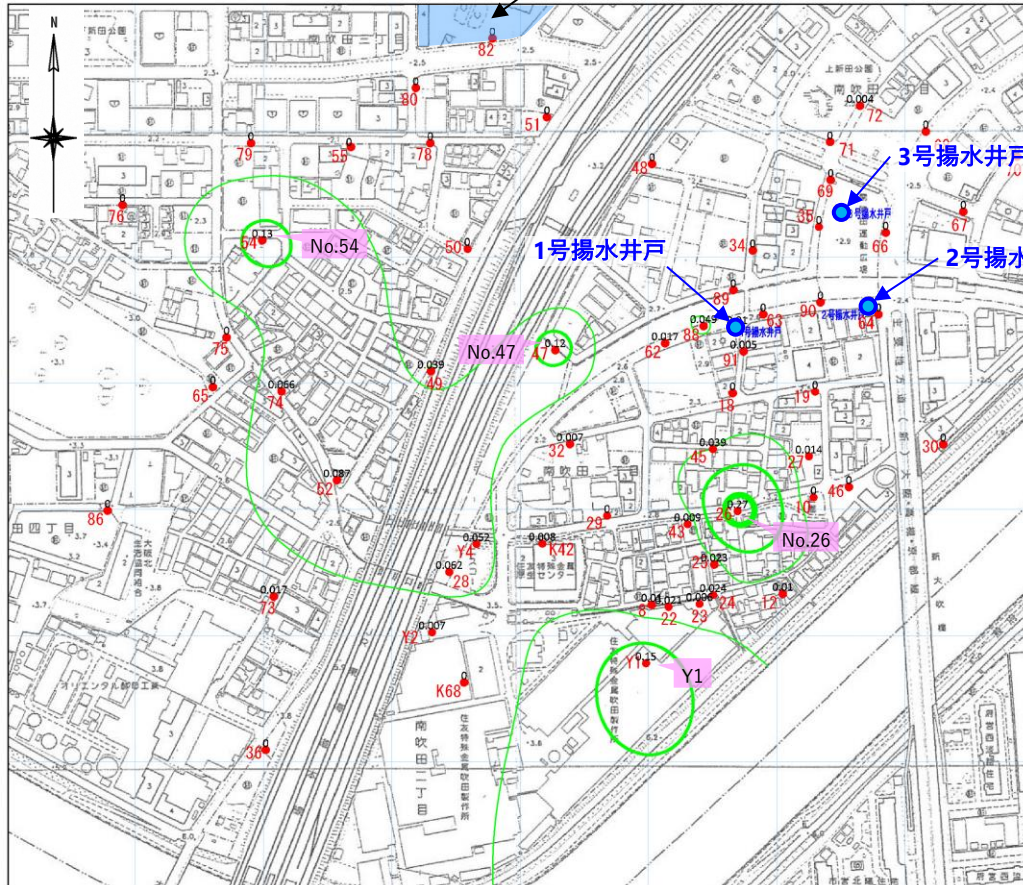
第1帯水層の地下水汚染濃度コンター図 (1,2-ジクロロエチレン)

- JR東海道本線の西側
 - No.54井戸を中心に汚染が広がる (R7.5時点のNo.54 : 0.13mg/L、環境基準値の3.25倍)
- JR東海道本線の東側
 - 1号揚水井戸の西側 (No.47)、南側 (No.26) を中心に汚染が広がる (R7.5時点の最高濃度、No.26井戸 : 0.27mg/L、環境基準値の6.75倍)
 - 企業内の揚水井戸Y1井戸でも環境基準値を超過
 - 1号、2号、3号揚水井戸では環境基準値を満足
