## 資料2

### 2号揚水井戸の今後の運用について

# 令和7年2月の2号揚水井戸の洗浄方法

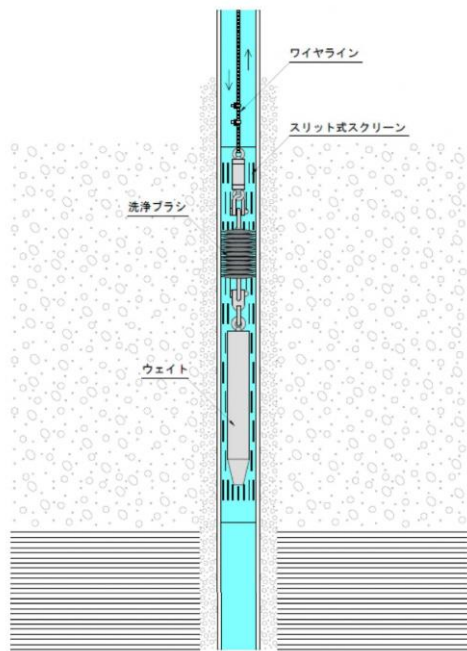
### ブラッシング工法

ワイヤーに円盤型の洗浄ブラシに重り(錘)を取付け、ワイヤーロープを上下運動させてスケールを除去する。

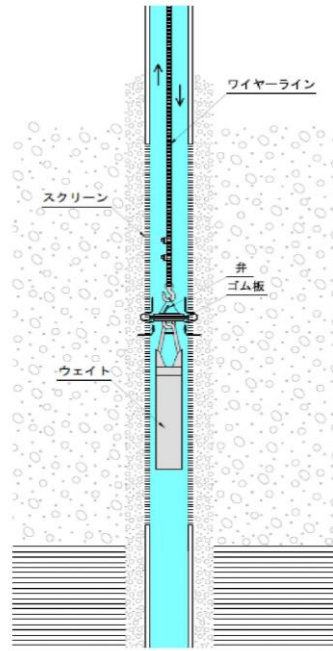
### スワビング工法

ケーシング内にケーシング口径と同径のピストンの役目をする板を挿入し上下させて、その吸引力でスクリーン周辺のスケールや微粒子を除去する。

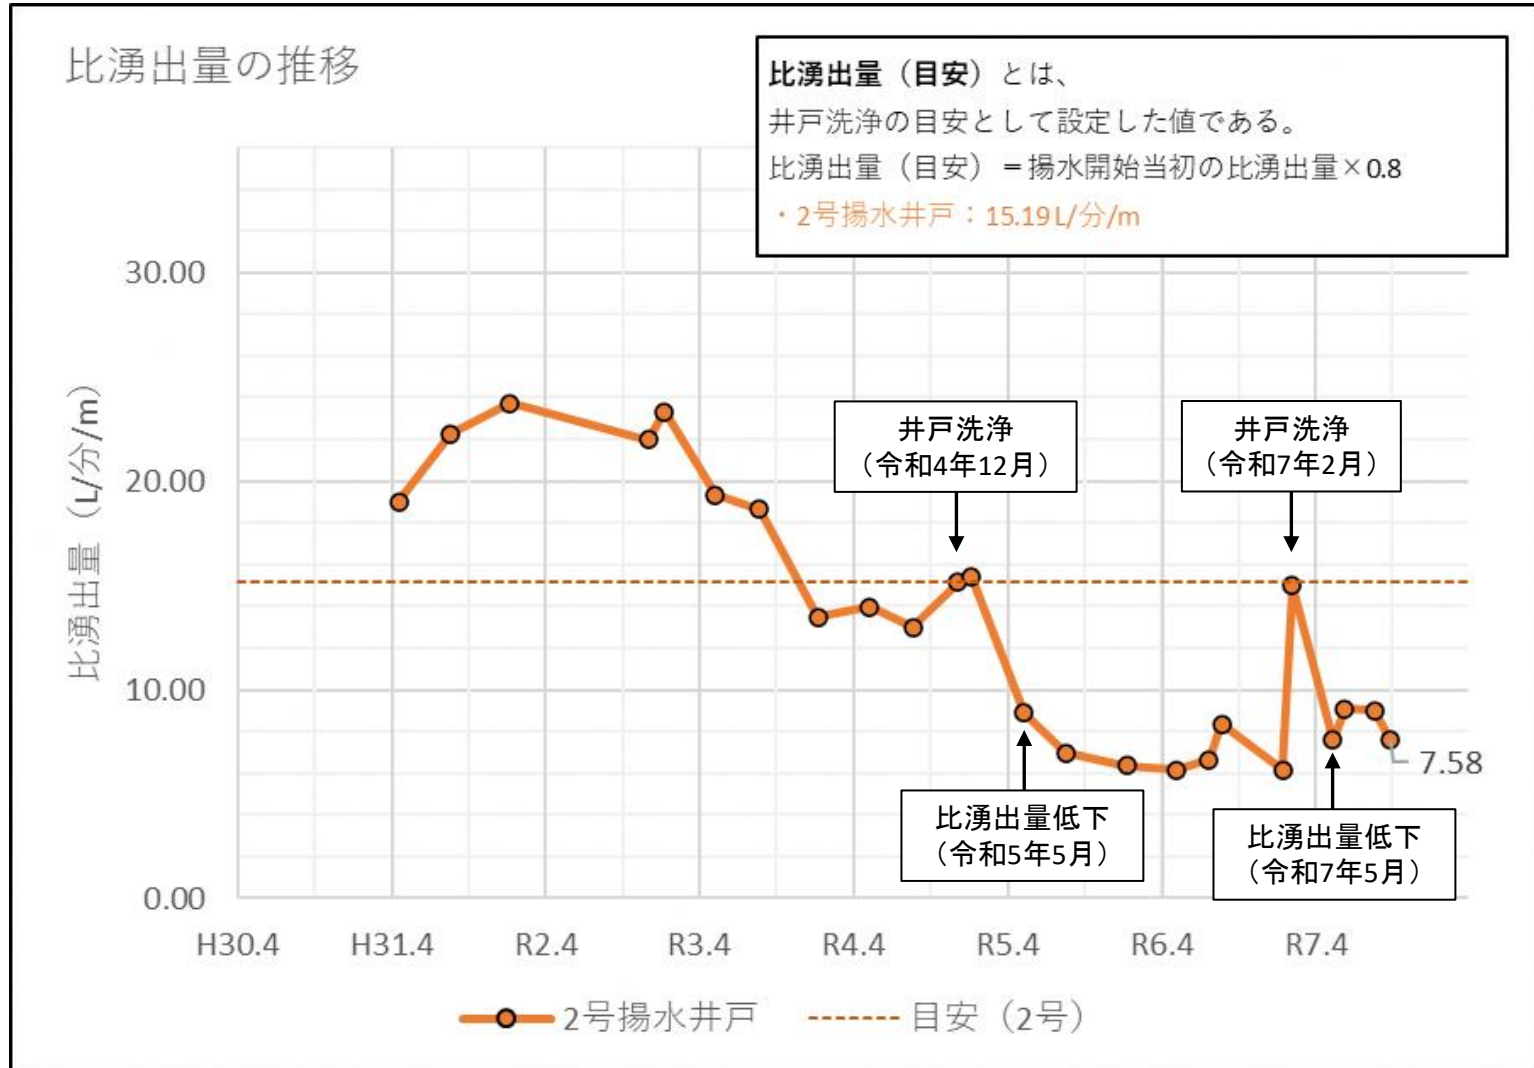
### ■ 比湧出量の推移

- 令和7年2月の井戸洗浄から3ヶ月程度で比湧出量が低下していることから、一時的な洗浄の効果はあるが、持続しないと思われる。

➤2号揚水井戸の目詰まりにより、比湧出量が低下している。

➤2号揚水井戸の洗浄については、有効な洗浄方法が見つかっておらず、洗浄しても一時的な効果しか得られない。

➤揚水影響半径から、現況のまま運用しても、2号揚水井戸はバリア井戸としての役割を果たしている。また2号揚水井戸周辺の汚染がほとんど確認されないことから、**洗浄を実施せず、令和7年度の実施揚水量と同程度の揚水量で運用する。**

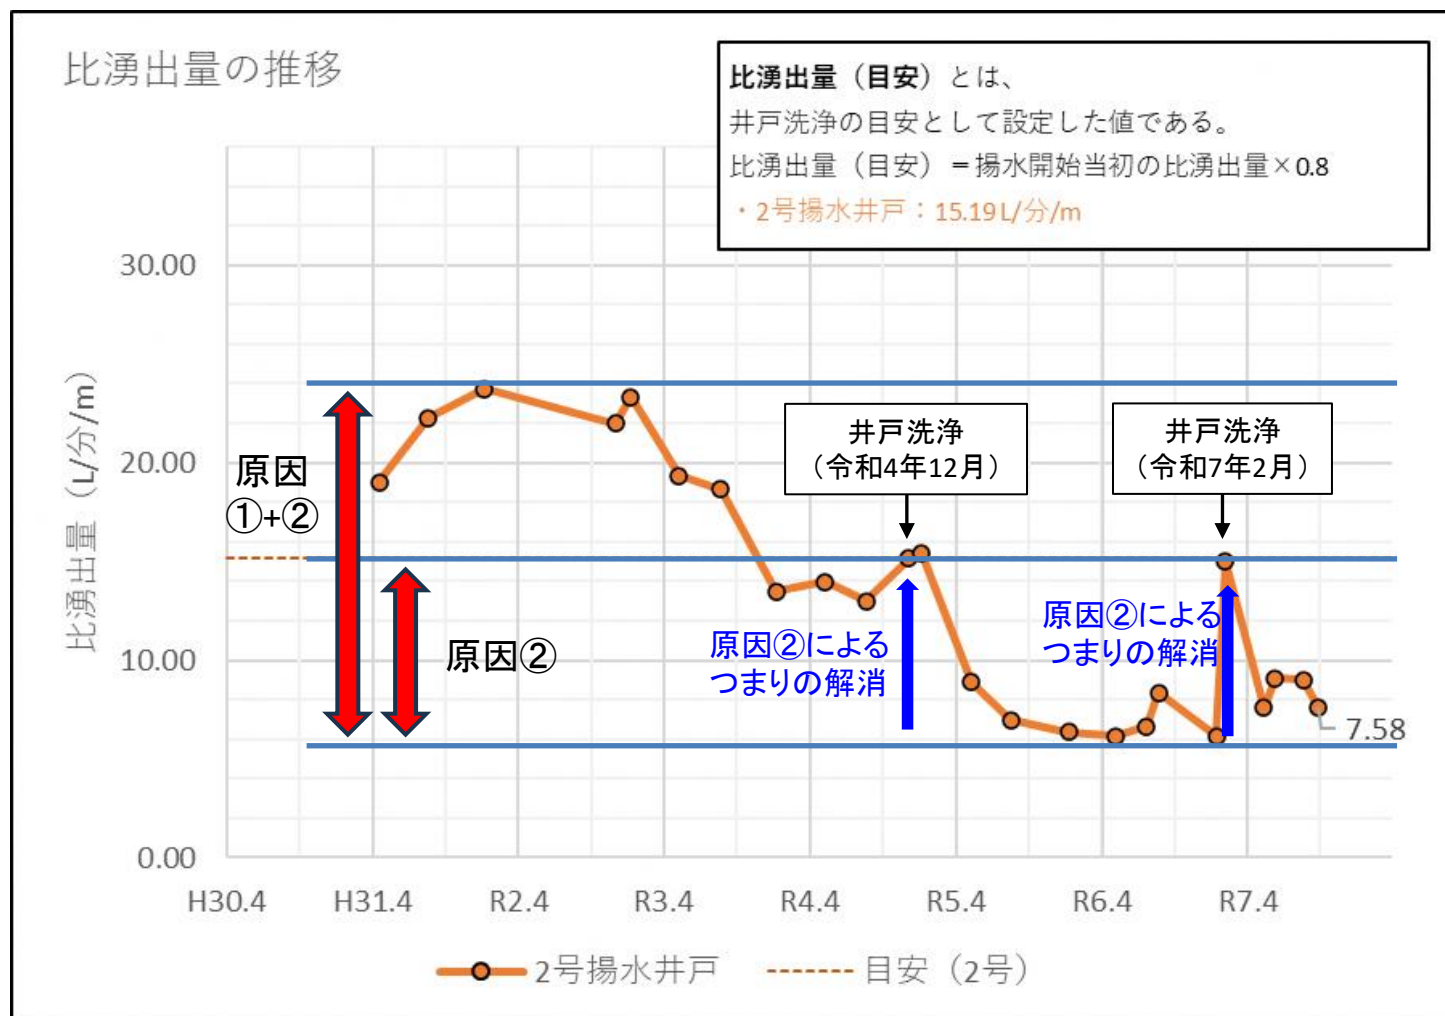
### ■ 2号揚水井戸閉塞の原因

- 閉塞の原因は特定できていないが、以下の推測ができる。
  - 原因① 過大な揚水により細かな土粒子が引き込まれたことによる井戸外側の目詰まり
  - 原因② 水酸化鉄等のスケールがスクリーンに付着することによる井戸のつまり
- 原因②は井戸洗浄により解消されるが、原因①によるつまりは解消されない。
- 原因②によるつまりは3~5ヶ月程度で再度発生し、閉塞する。

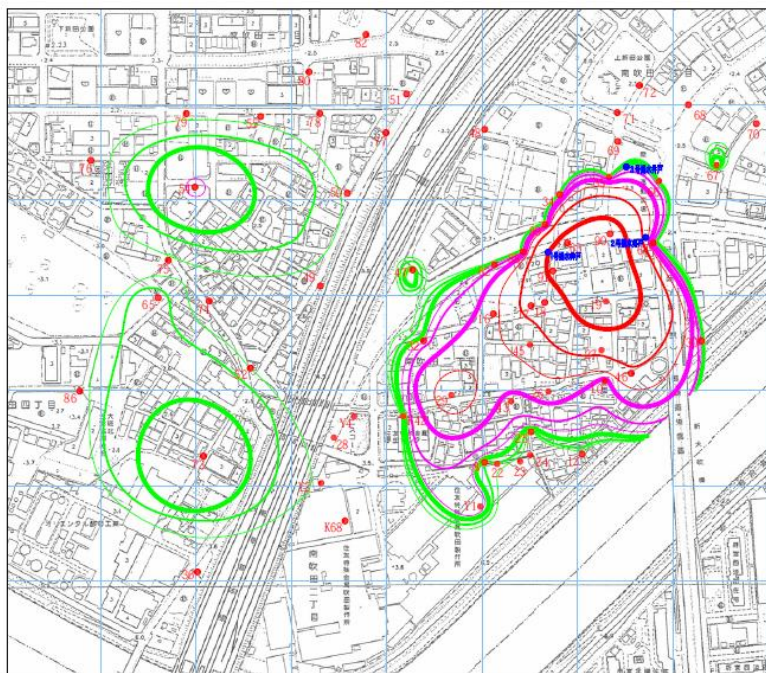
クロロエチレンによる地下水汚染分布図 (R2年5月現在)

- 令和2年度と令和7年度のクロロエチレンの濃度コンター図を比較すると、北側の汚染はほぼ回収され、2号揚水井戸周辺のクロロエチレン濃度も定量下限値未満となっている。

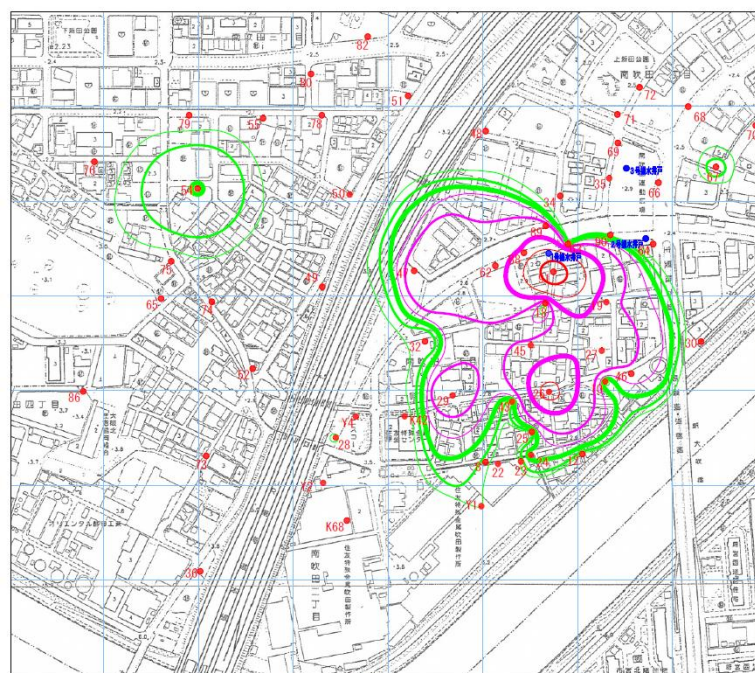
クロロエチレンによる地下水汚染分布図 (R7年5月現在)

➤北側の汚染はほぼ回収され、2号井戸周辺のクロロエチレン濃度も低くなってきている。

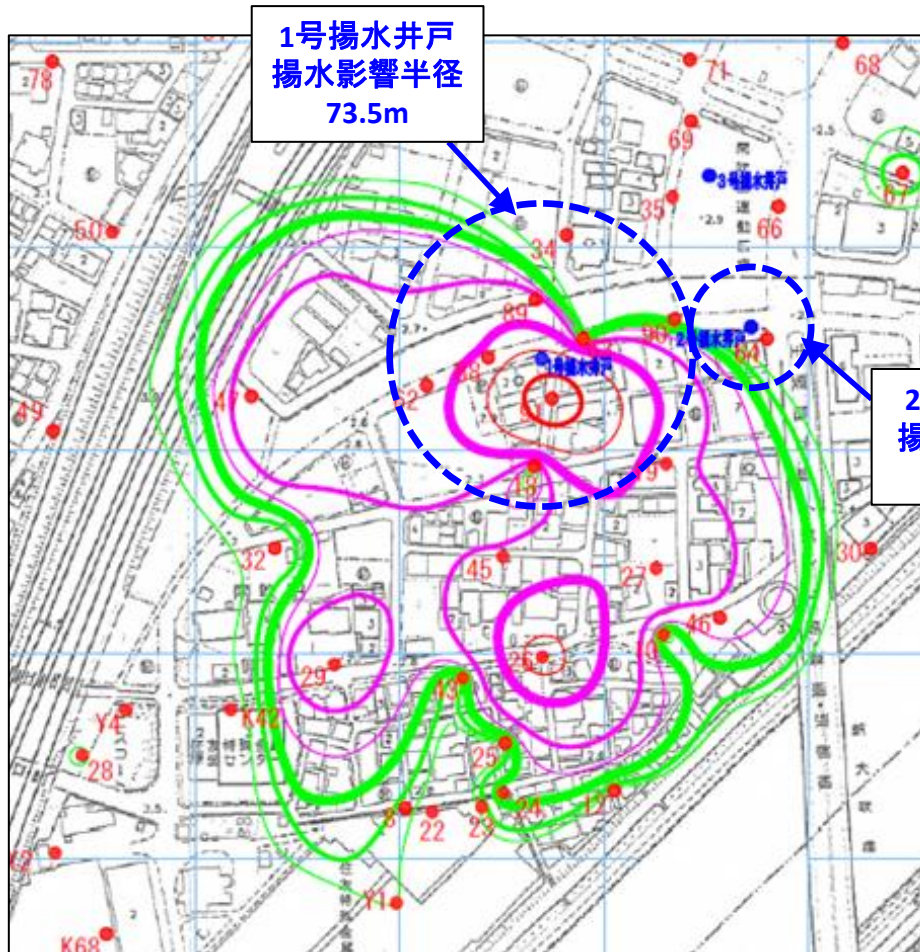
## ■ 令和7年11月の揚水影響半径

➤ 1号揚水井戸の東側から北上する汚染については、1号揚水井戸と2号揚水井戸の揚水影響半径から、汚染の拡散を防ぐことができると考えられる。

当初の 計画揚水量	実施揚水量 (令和7年11月)	揚水影響半径
1号揚水井戸	20m <sup>3</sup> /日	21m <sup>3</sup> /日	半径73.5m
2号揚水井戸	32m <sup>3</sup> /日	10m <sup>3</sup> /日	半径30.0m

➤2号揚水井戸は揚水量の調整に伴い、揚水影響半径が小さくなっている。
