資料3

地下水汚染の状況及び令和8年度のスケジュール

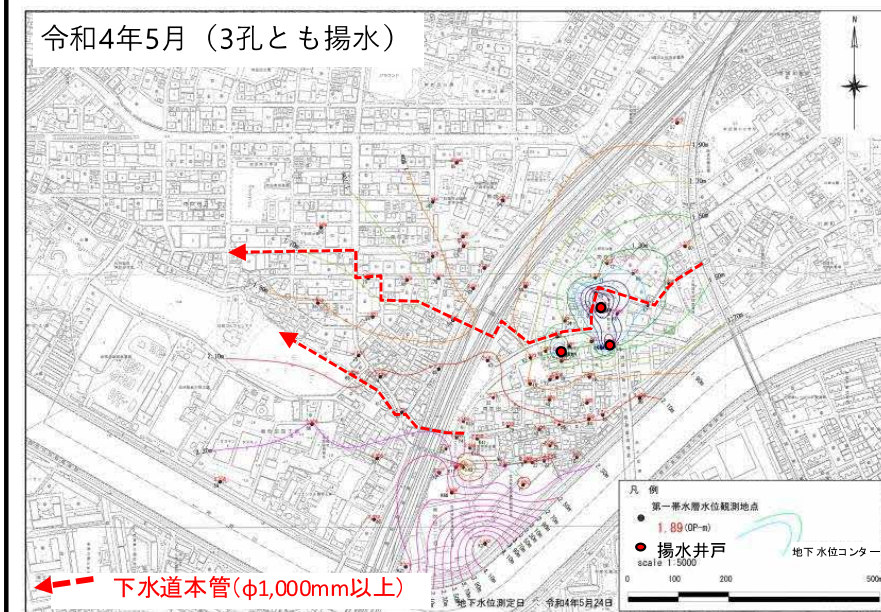
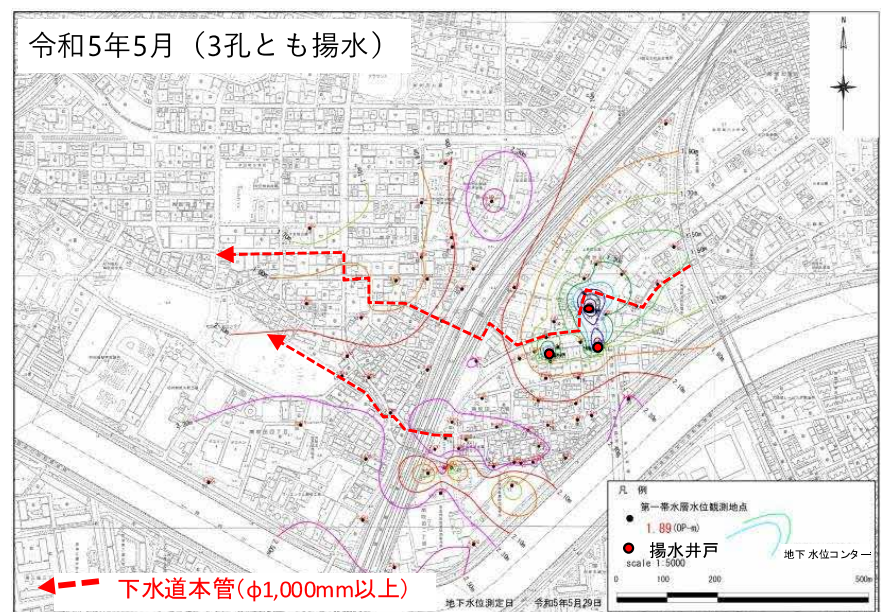
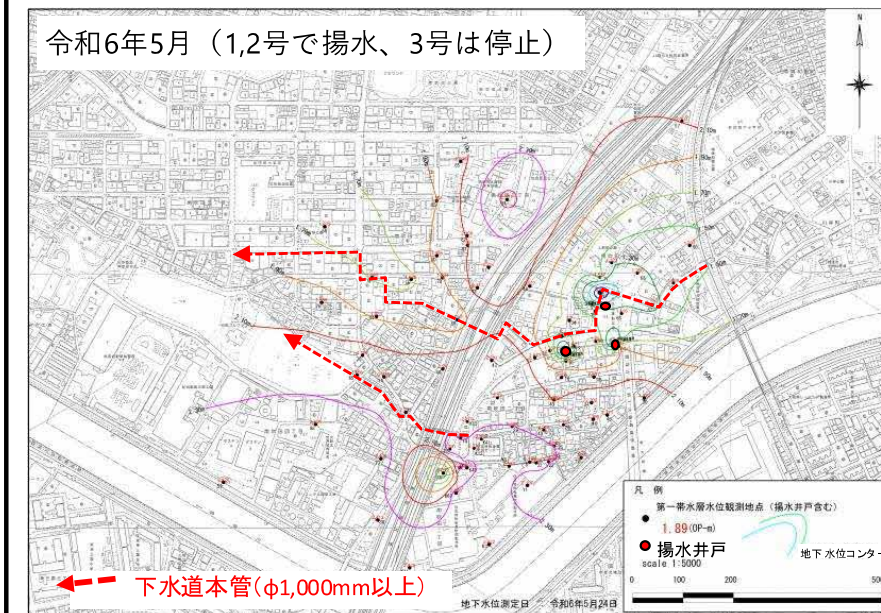
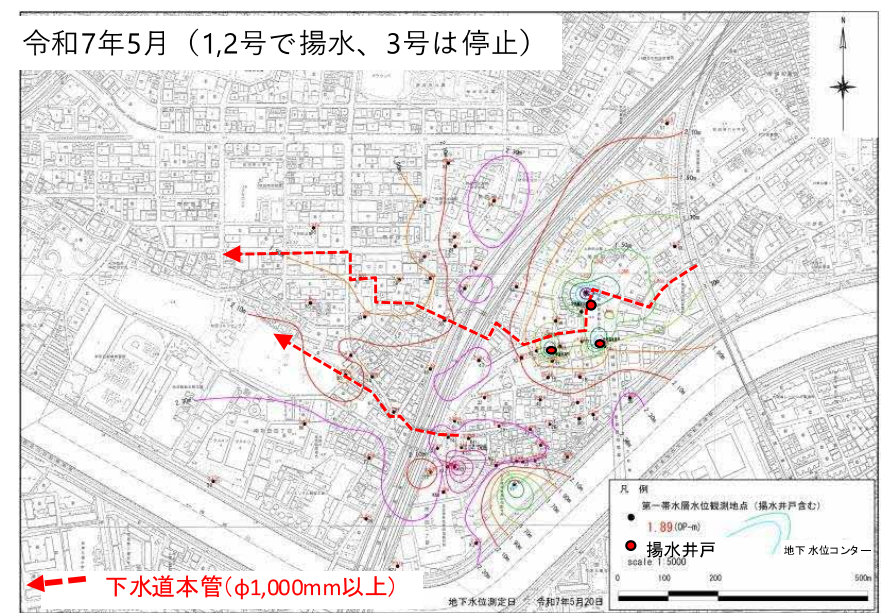
地下水位コンター図 (第1帯水層) (1)

- JRおおさか東線「南吹田駅」の南側に1、2号揚水井戸、北側に3号揚水井戸
- 1号揚水井戸はH30.11から、2,3号揚水井戸はR1.7から揚水開始
- 令和6年度実施の揚水量最適化試験から継続して、3号揚水井戸はR6.4から揚水停止

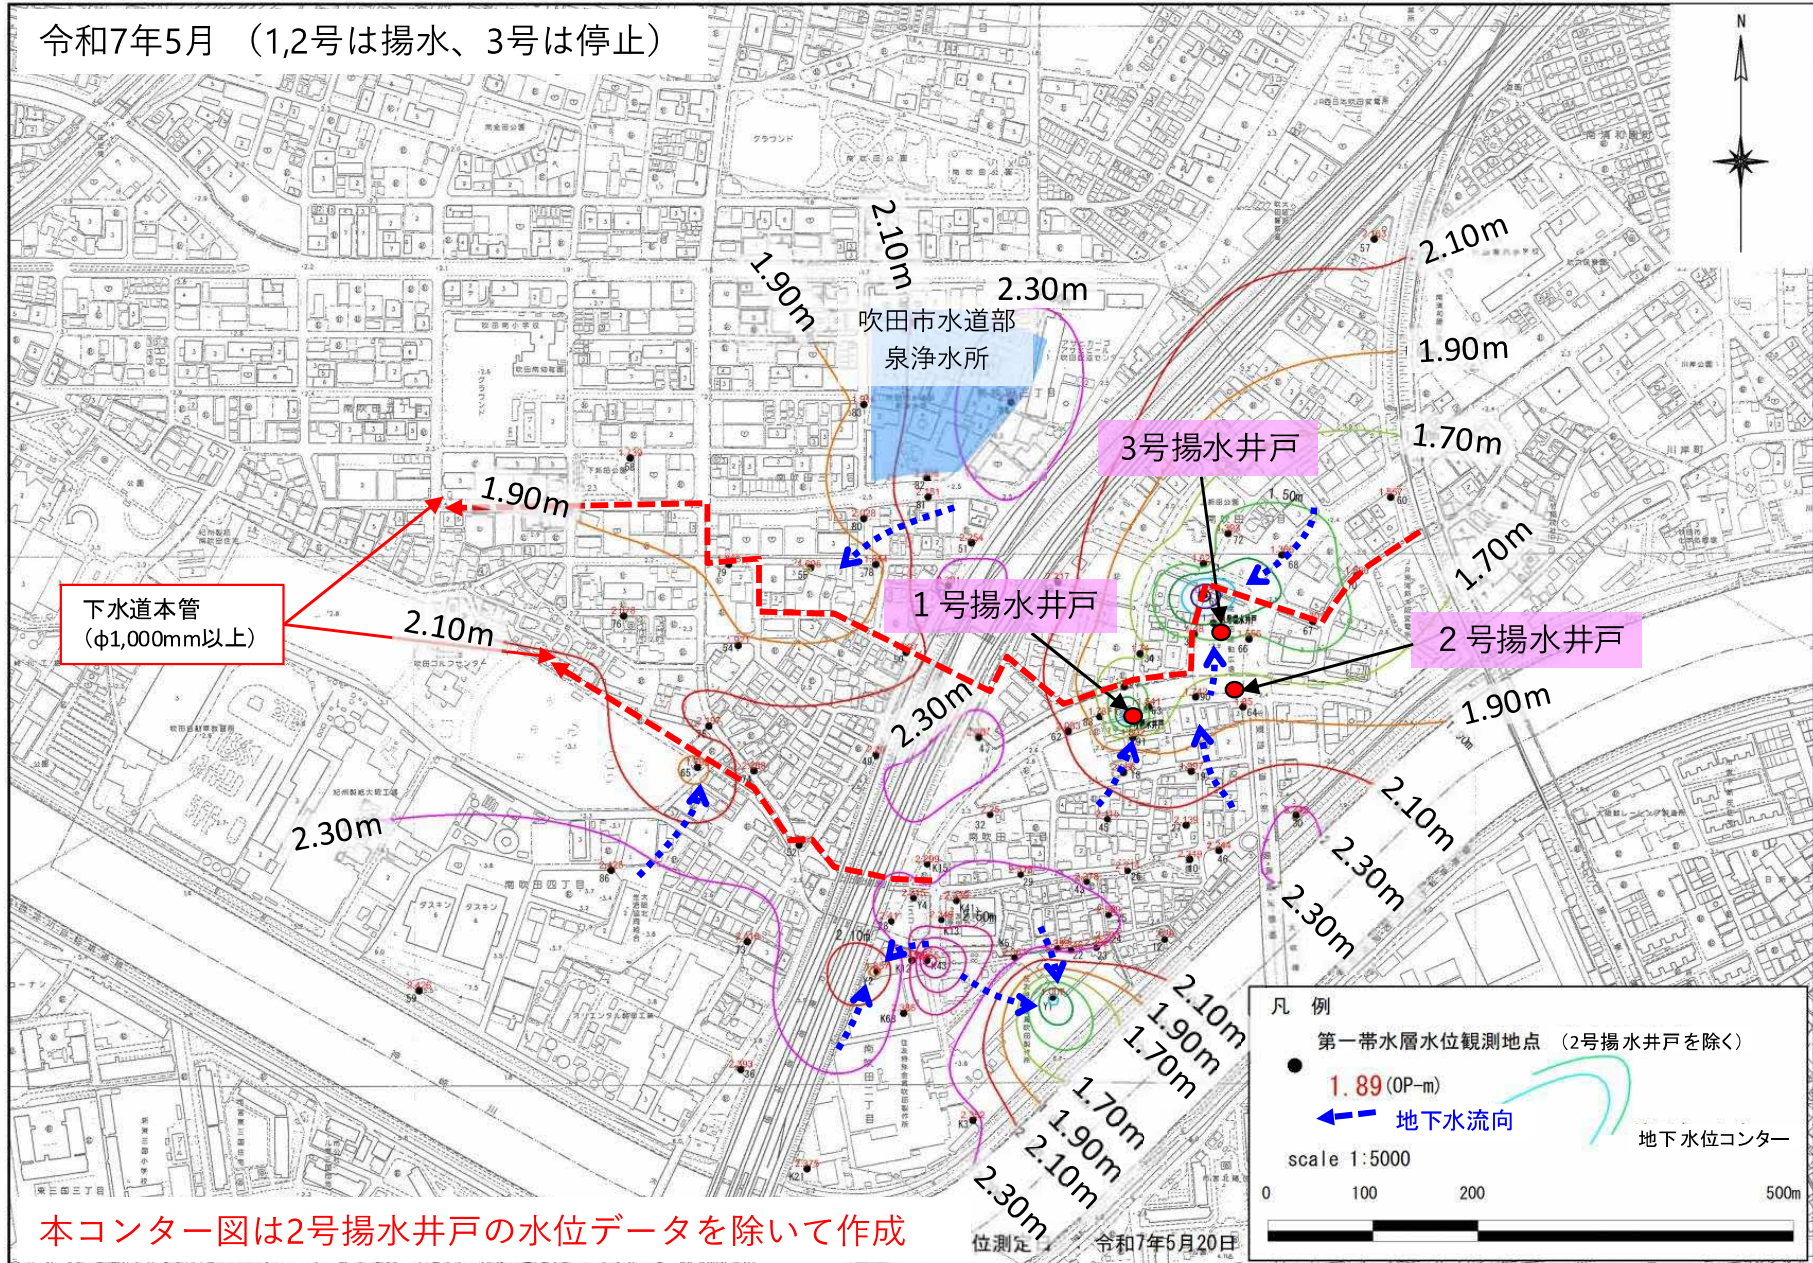
地下水位コンター図 (第1帯水層) (2)

- 大局的には、北側から南下する流向と、南側から北上する流向
- 1、2号揚水井戸の周辺の地下水は、北側へと向かう
- 3号揚水井戸の北西側ではNo.69井戸の地下水位が低い傾向にある

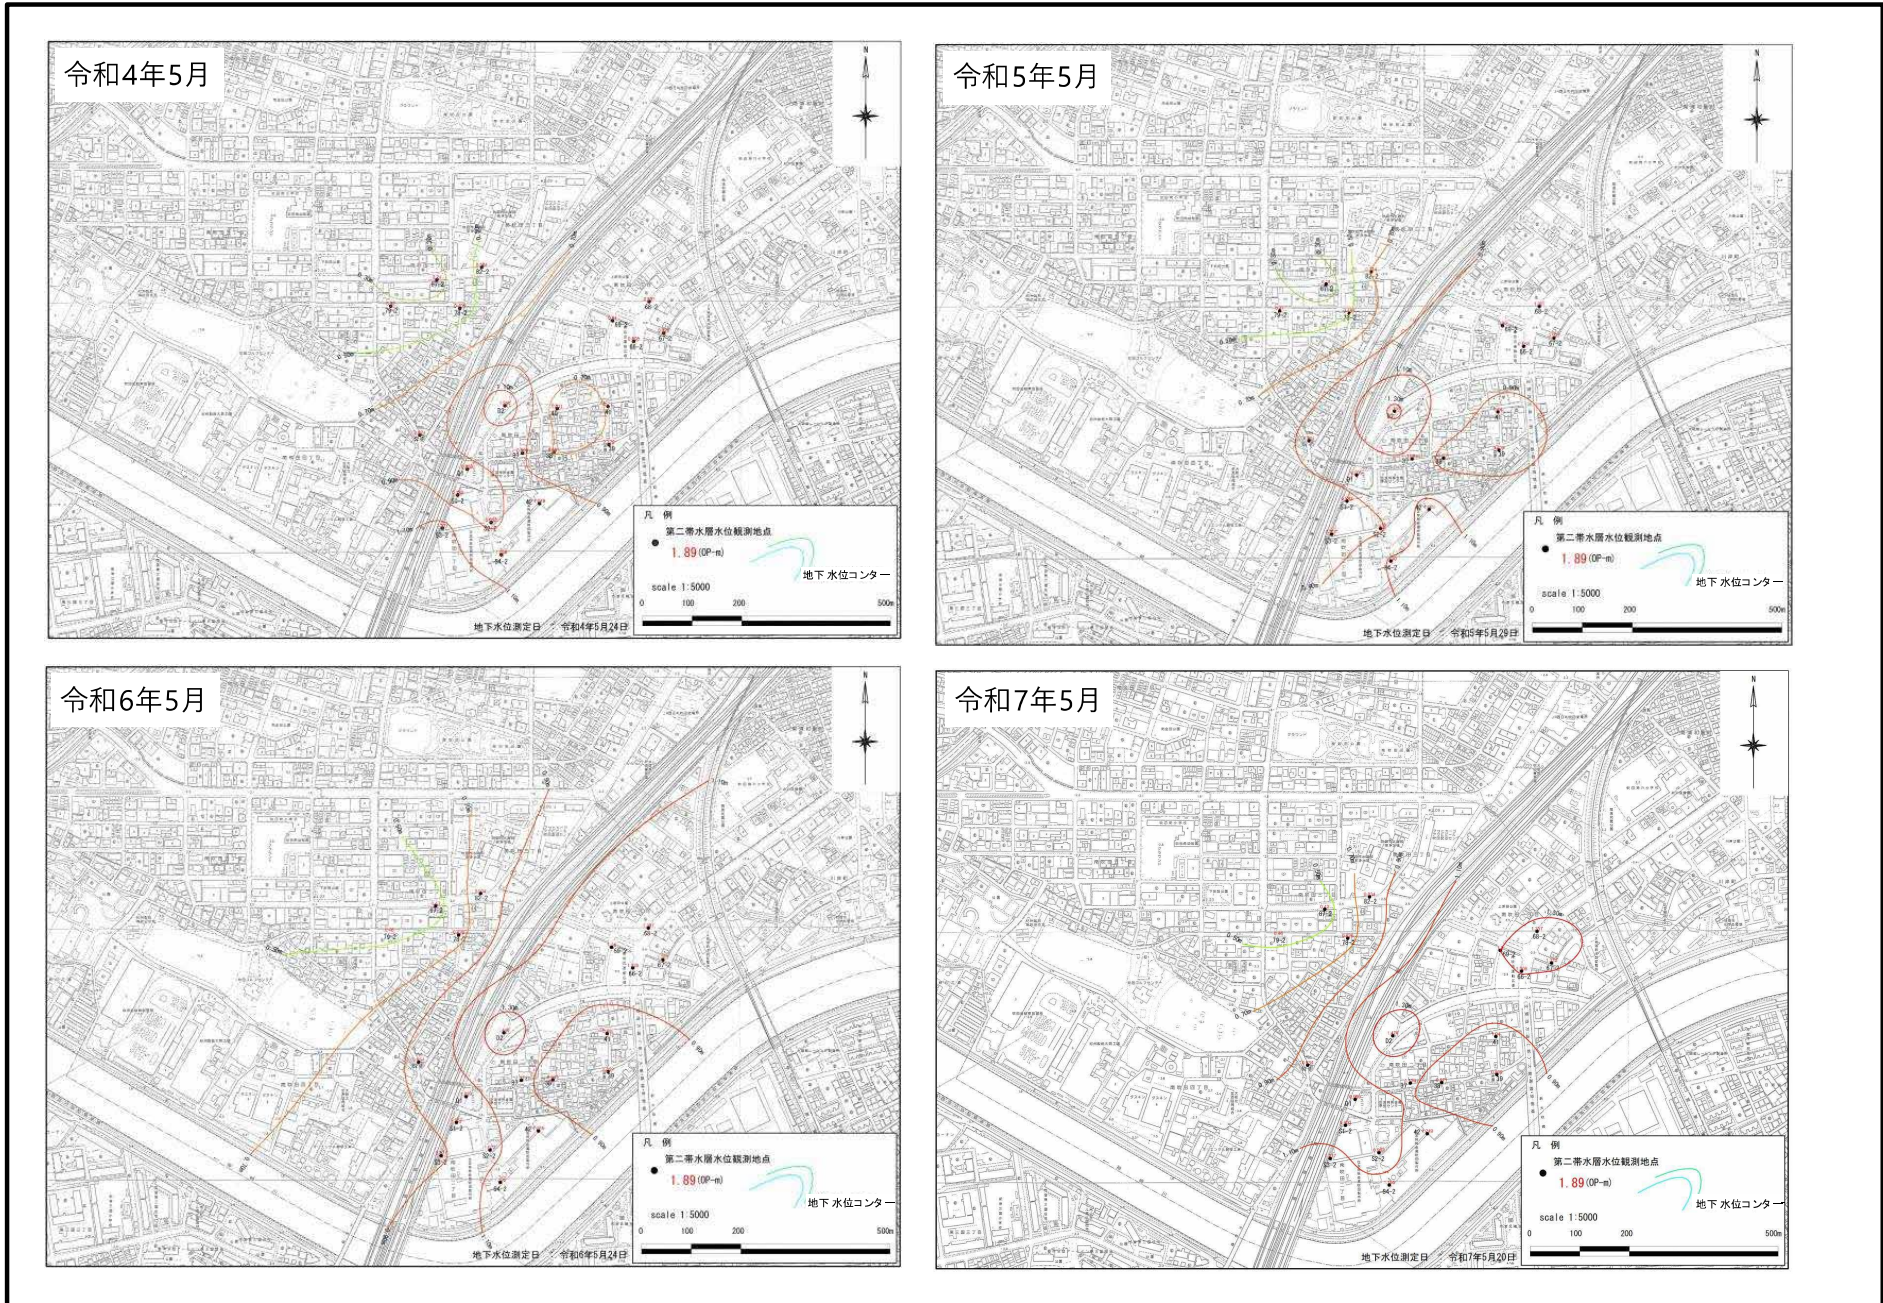
地下水位コンター図（第2帯水層）（1）

第2帯水層の地下水位分布は、昨年度の同時期とおおむね同様

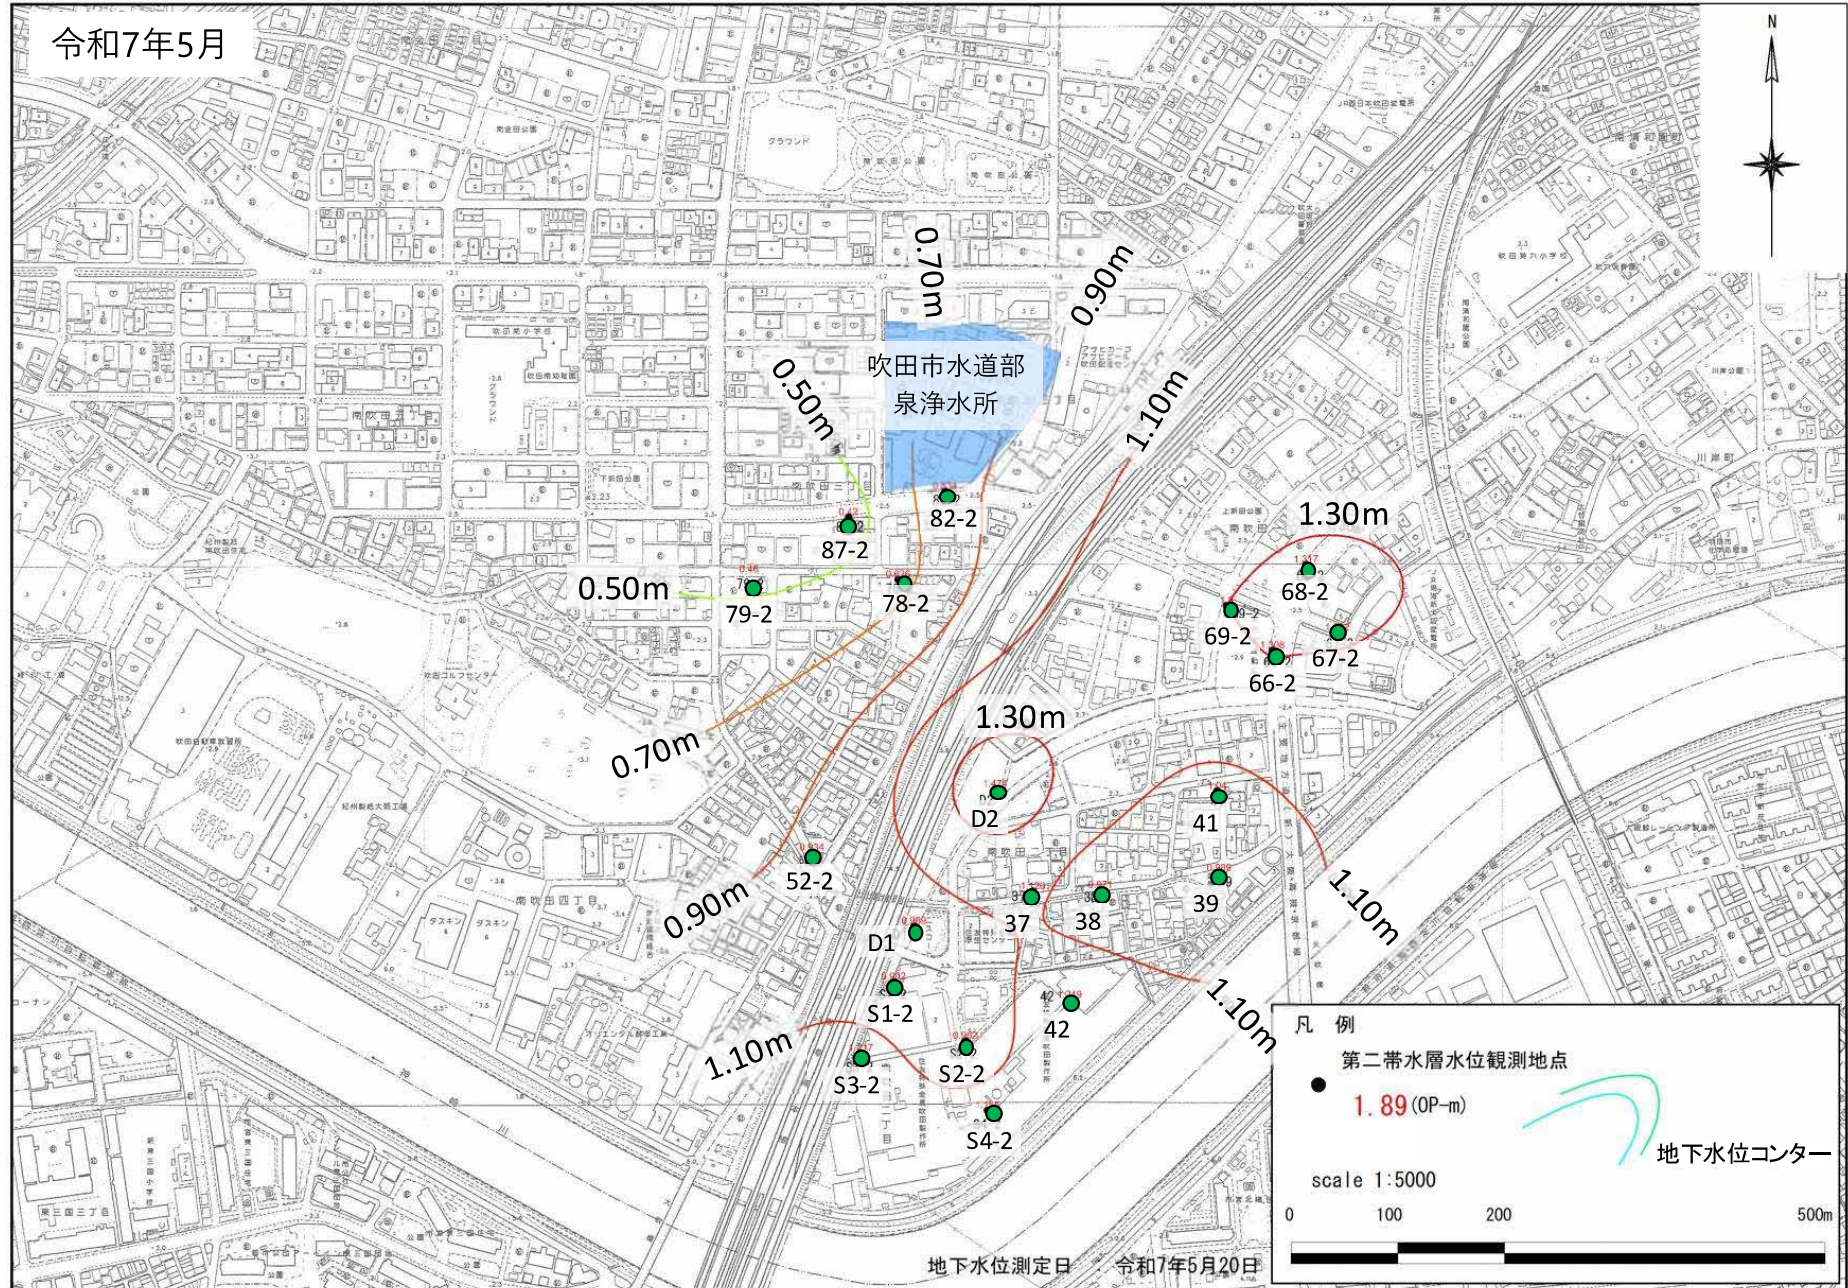
地下水位コンター図 (第2帯水層) (2)

- 地下水位は相対的にD2井戸 (JRおおさか東線敷地内) が高い
- 泉浄水所の南西側に位置するNo.87-2井戸周辺が低い

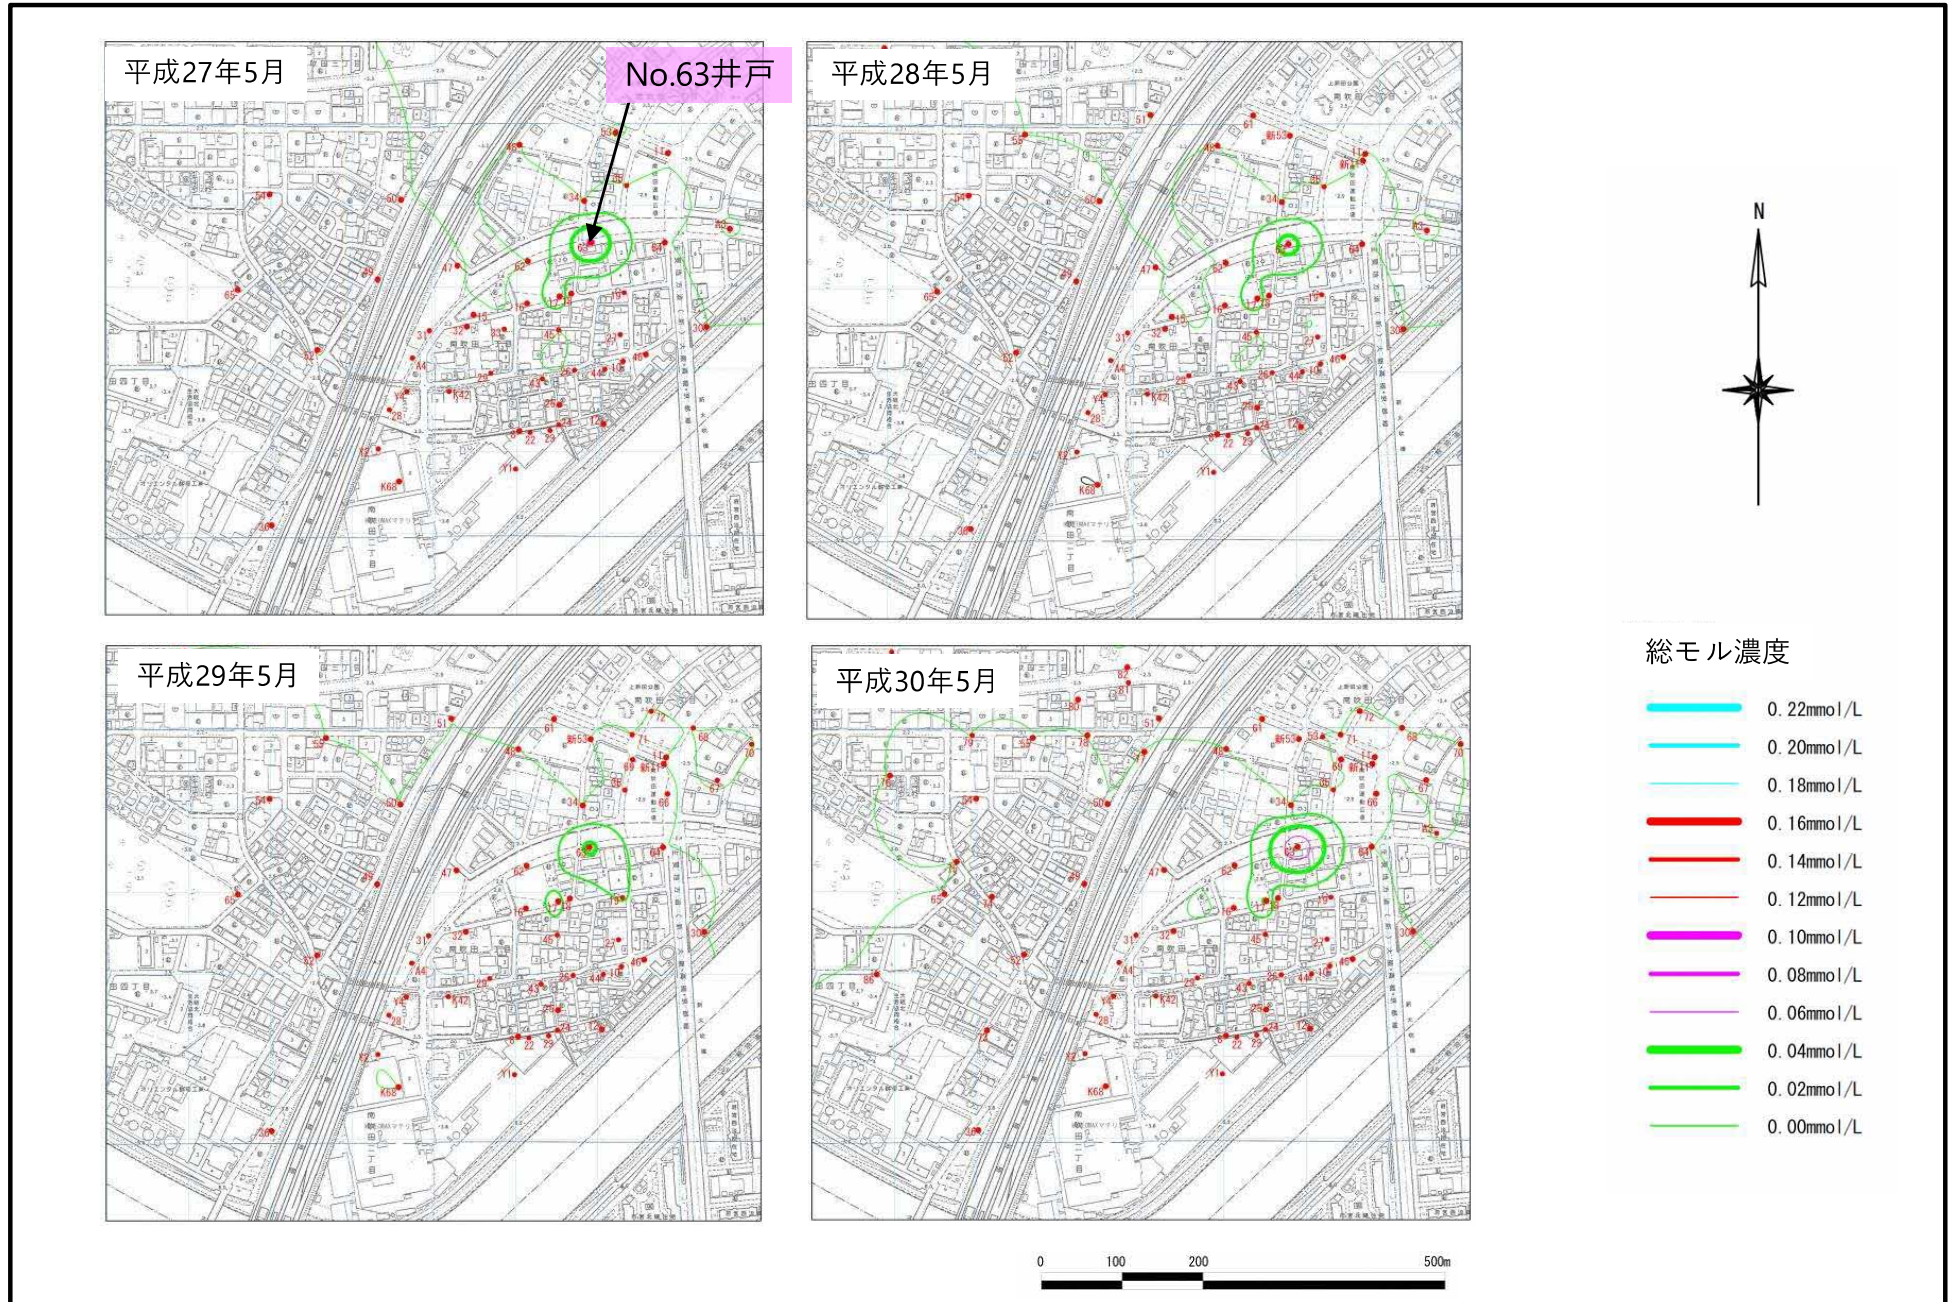
総モル濃度※による地下水汚染コンター図（第1帯水層）（1）

■ No.63（1号揚水井戸近傍）が高い傾向にあった

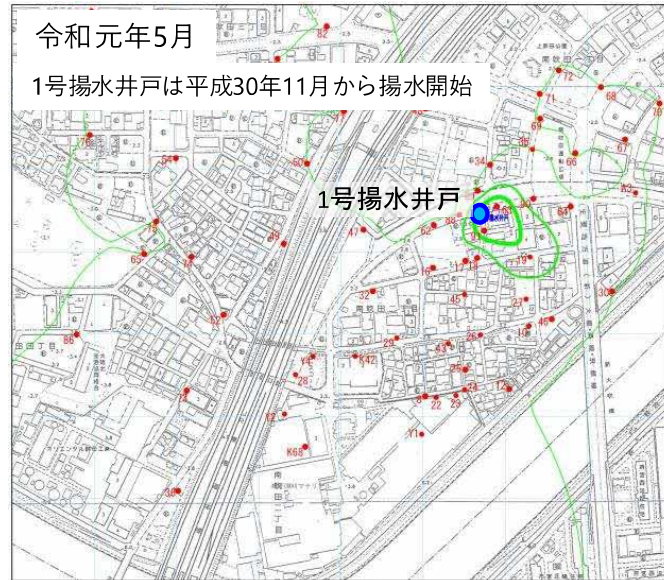
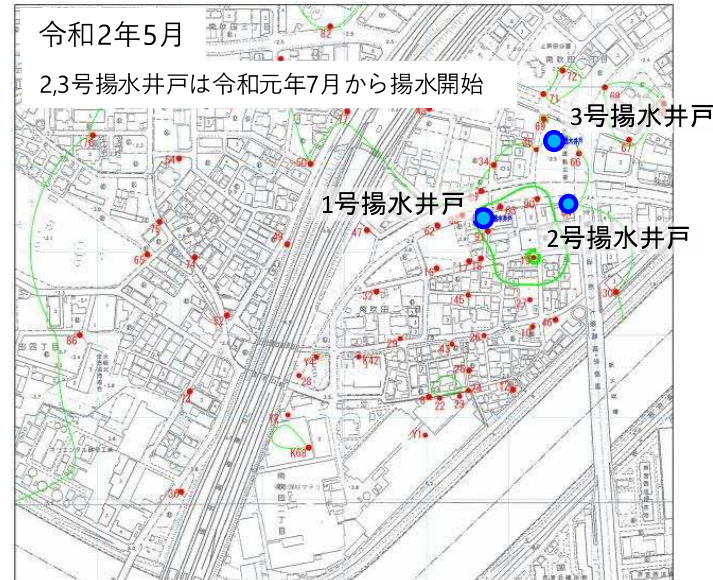
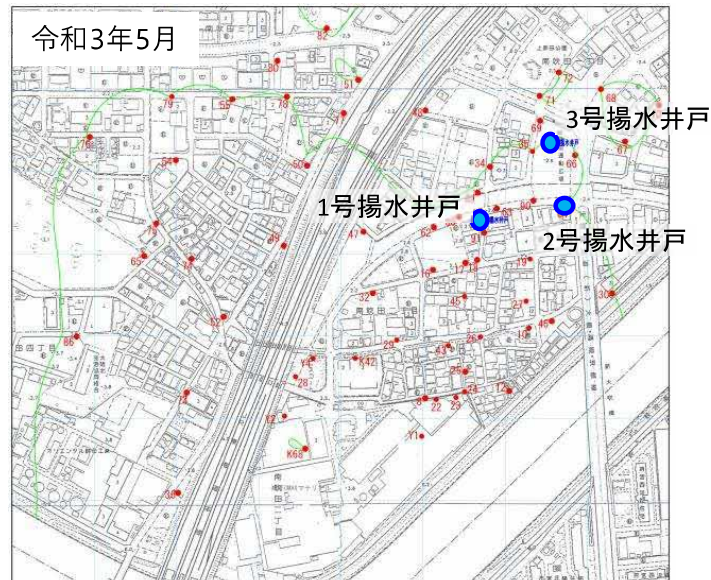
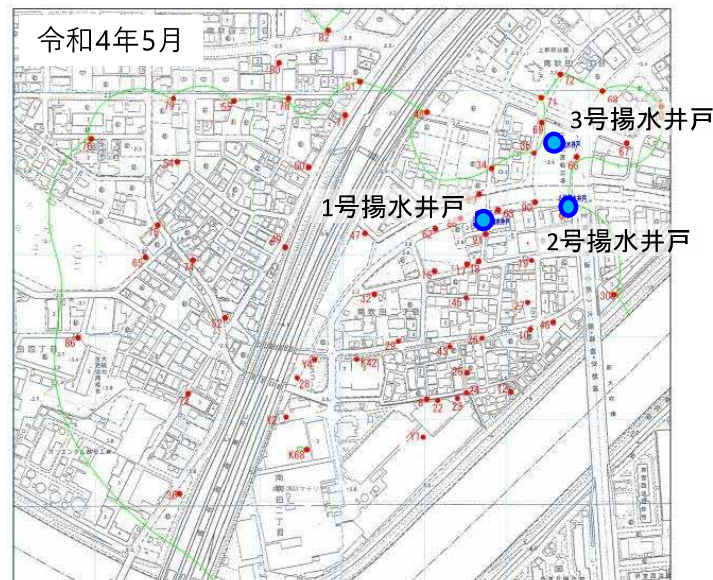
総モル濃度※による地下水汚染コンター図（第1帯水層）（2）

■ 揚水開始後、開始前と比べると総モル濃度は低下

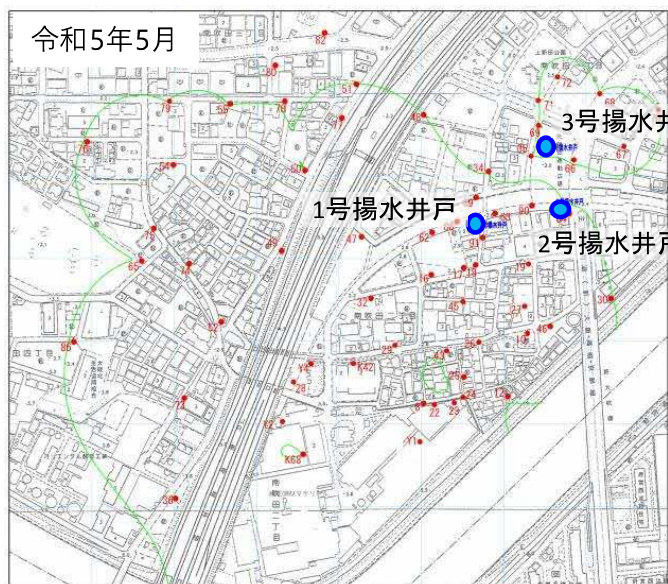
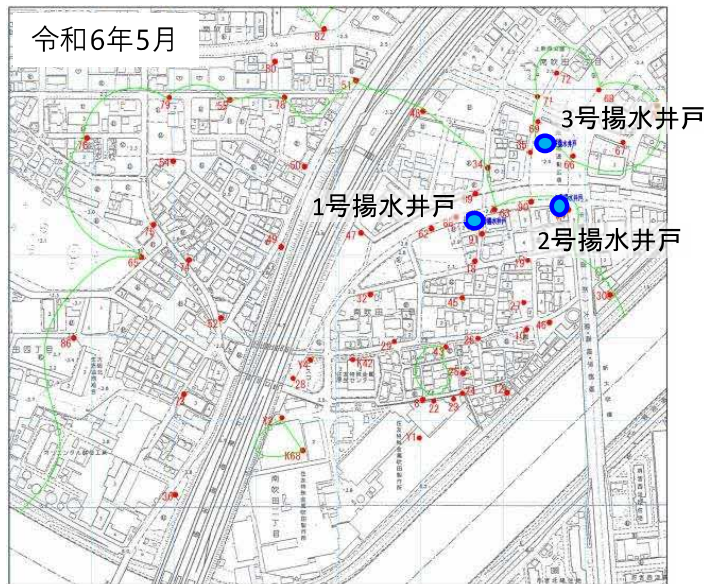
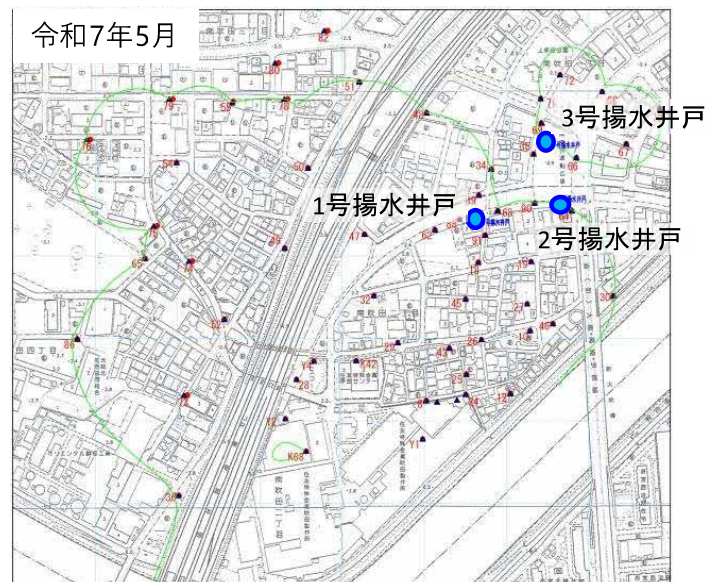
総モル濃度※による地下水汚染コンター図（第1帯水層）（3）

■ 揚水開始後、開始前と比べると総モル濃度は低下

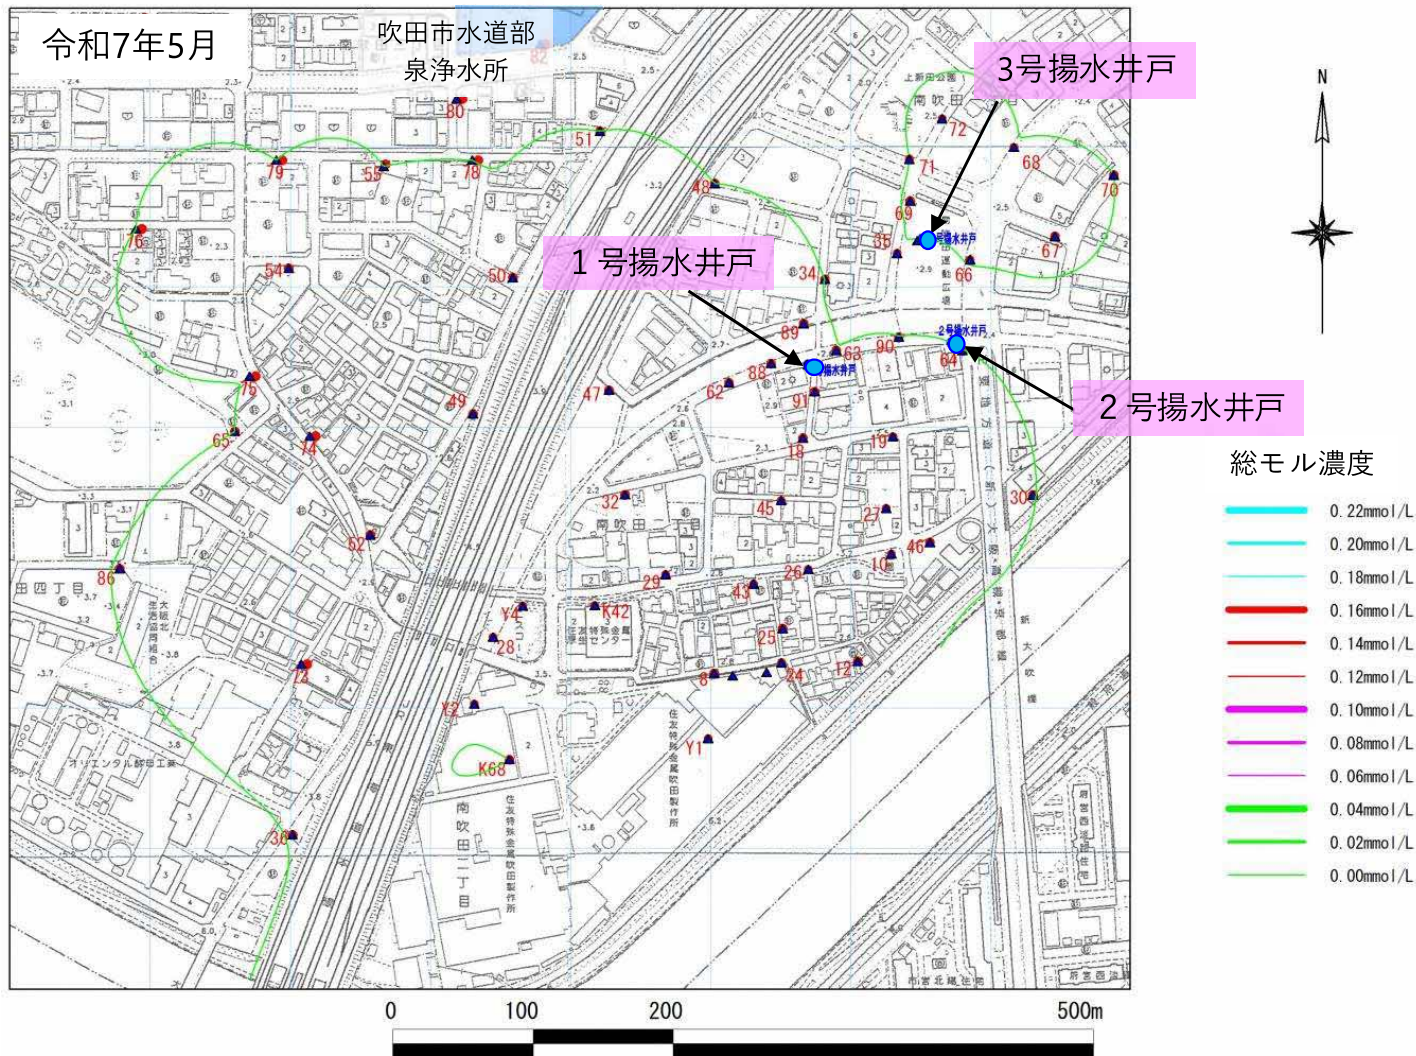
総モル濃度※による地下水汚染コンター図（第1帯水層）（4）

- 1号揚水井戸およびその南側を中心に広がっていた高濃度のエリアが縮小
 - 3号揚水井戸の北側に高濃度エリアが拡大していない
- ⇒汚染地下水の揚水対策で期待された「汚染濃度の低下」と「汚染拡散防止」の効果を確認できた

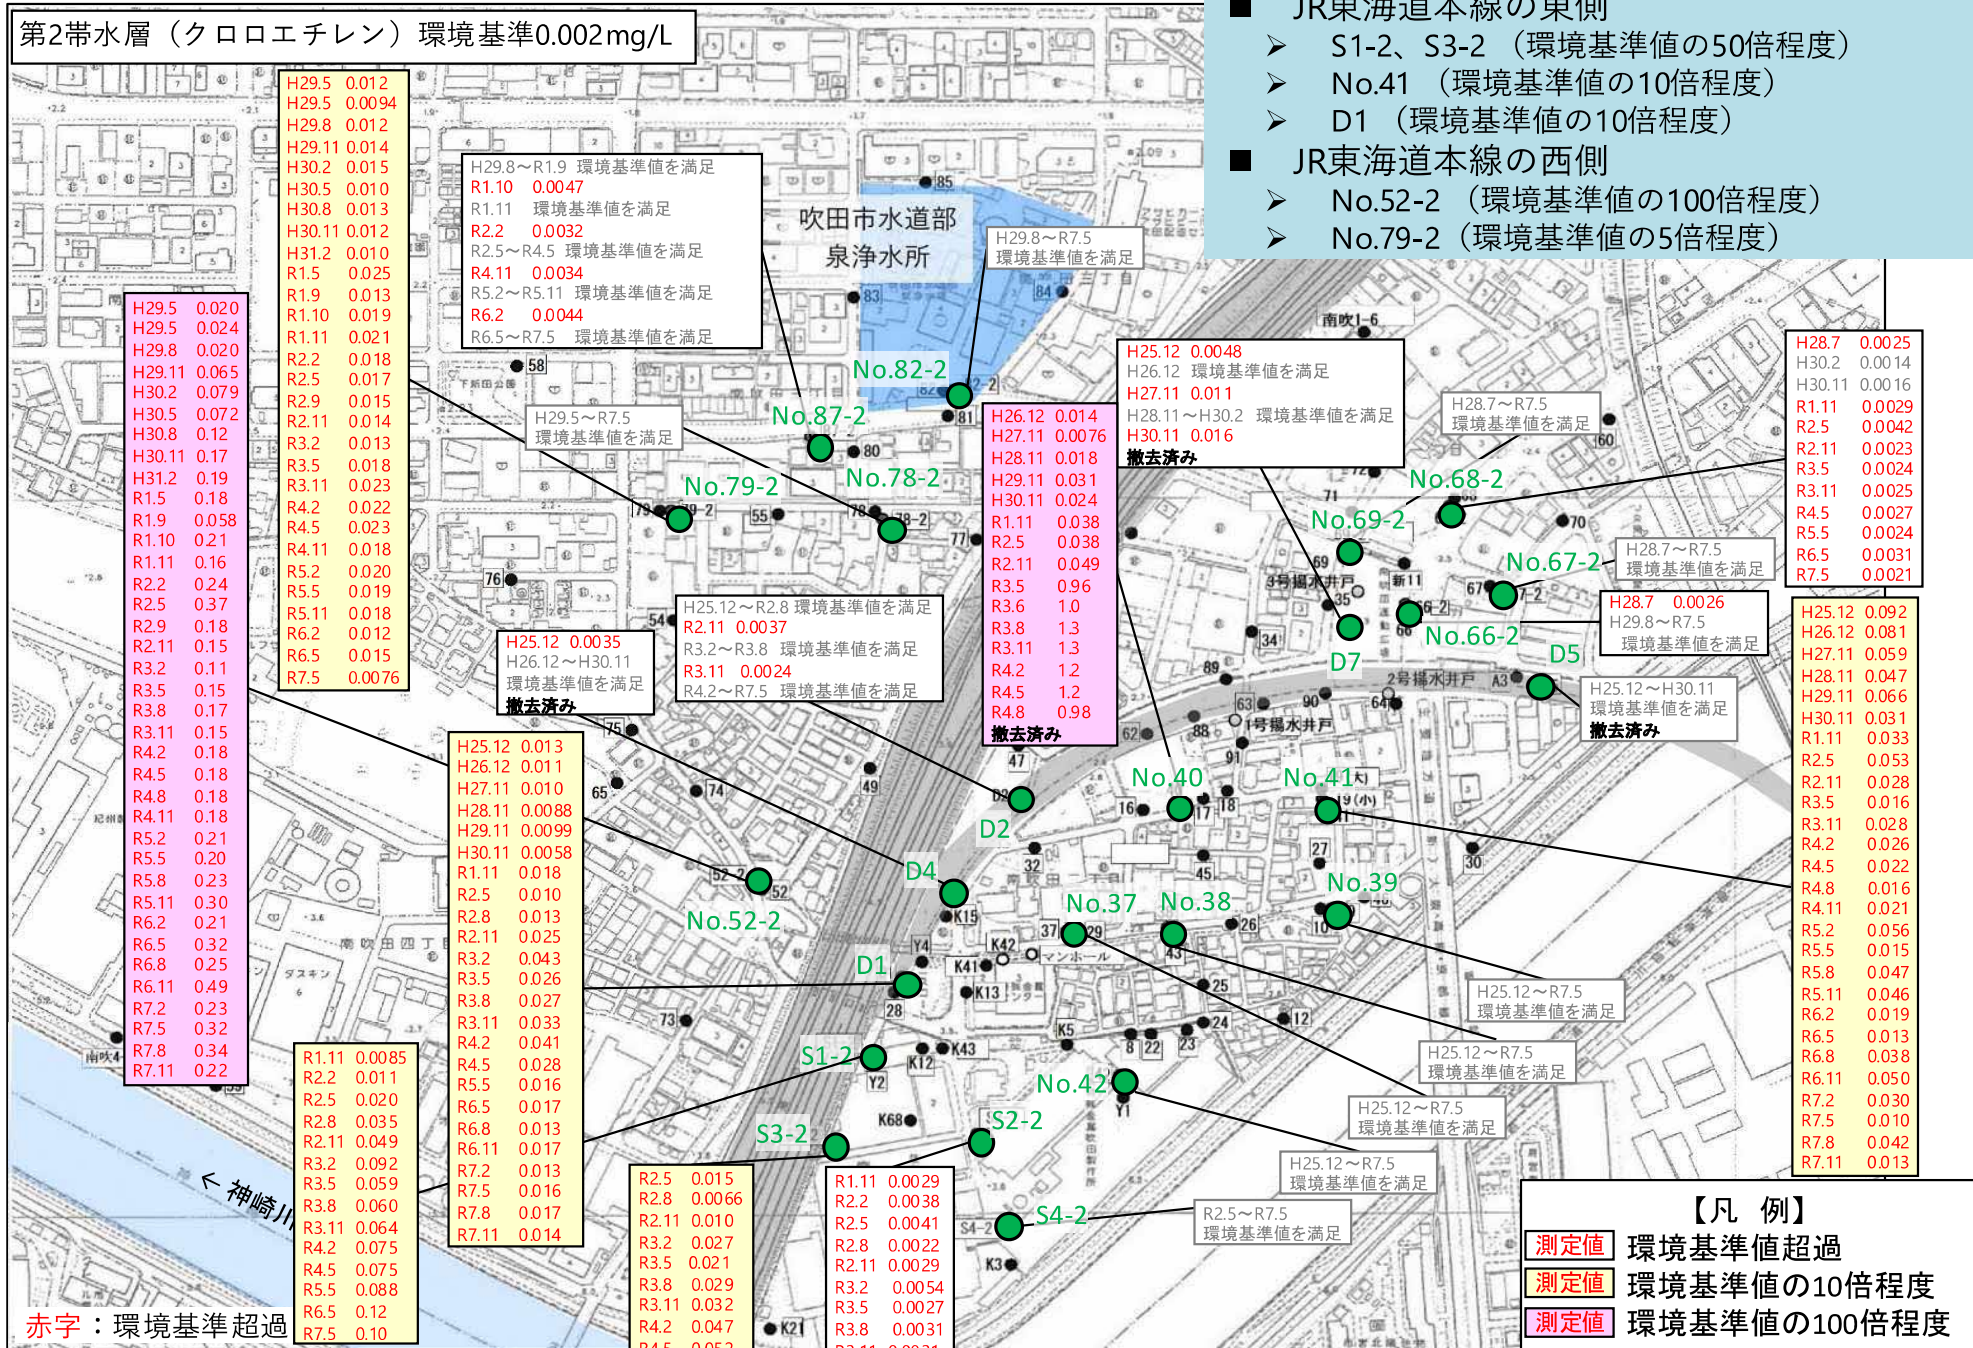
第2帯水層の地下水汚染状況図 (クロロエチレン)

- JR東海道本線の東側
 - S1-2、S3-2 (環境基準値の50倍程度)
 - No.41 (環境基準値の10倍程度)
 - D1 (環境基準値の10倍程度)
- JR東海道本線の西側
 - No.52-2 (環境基準値の100倍程度)
 - No.79-2 (環境基準値の5倍程度)

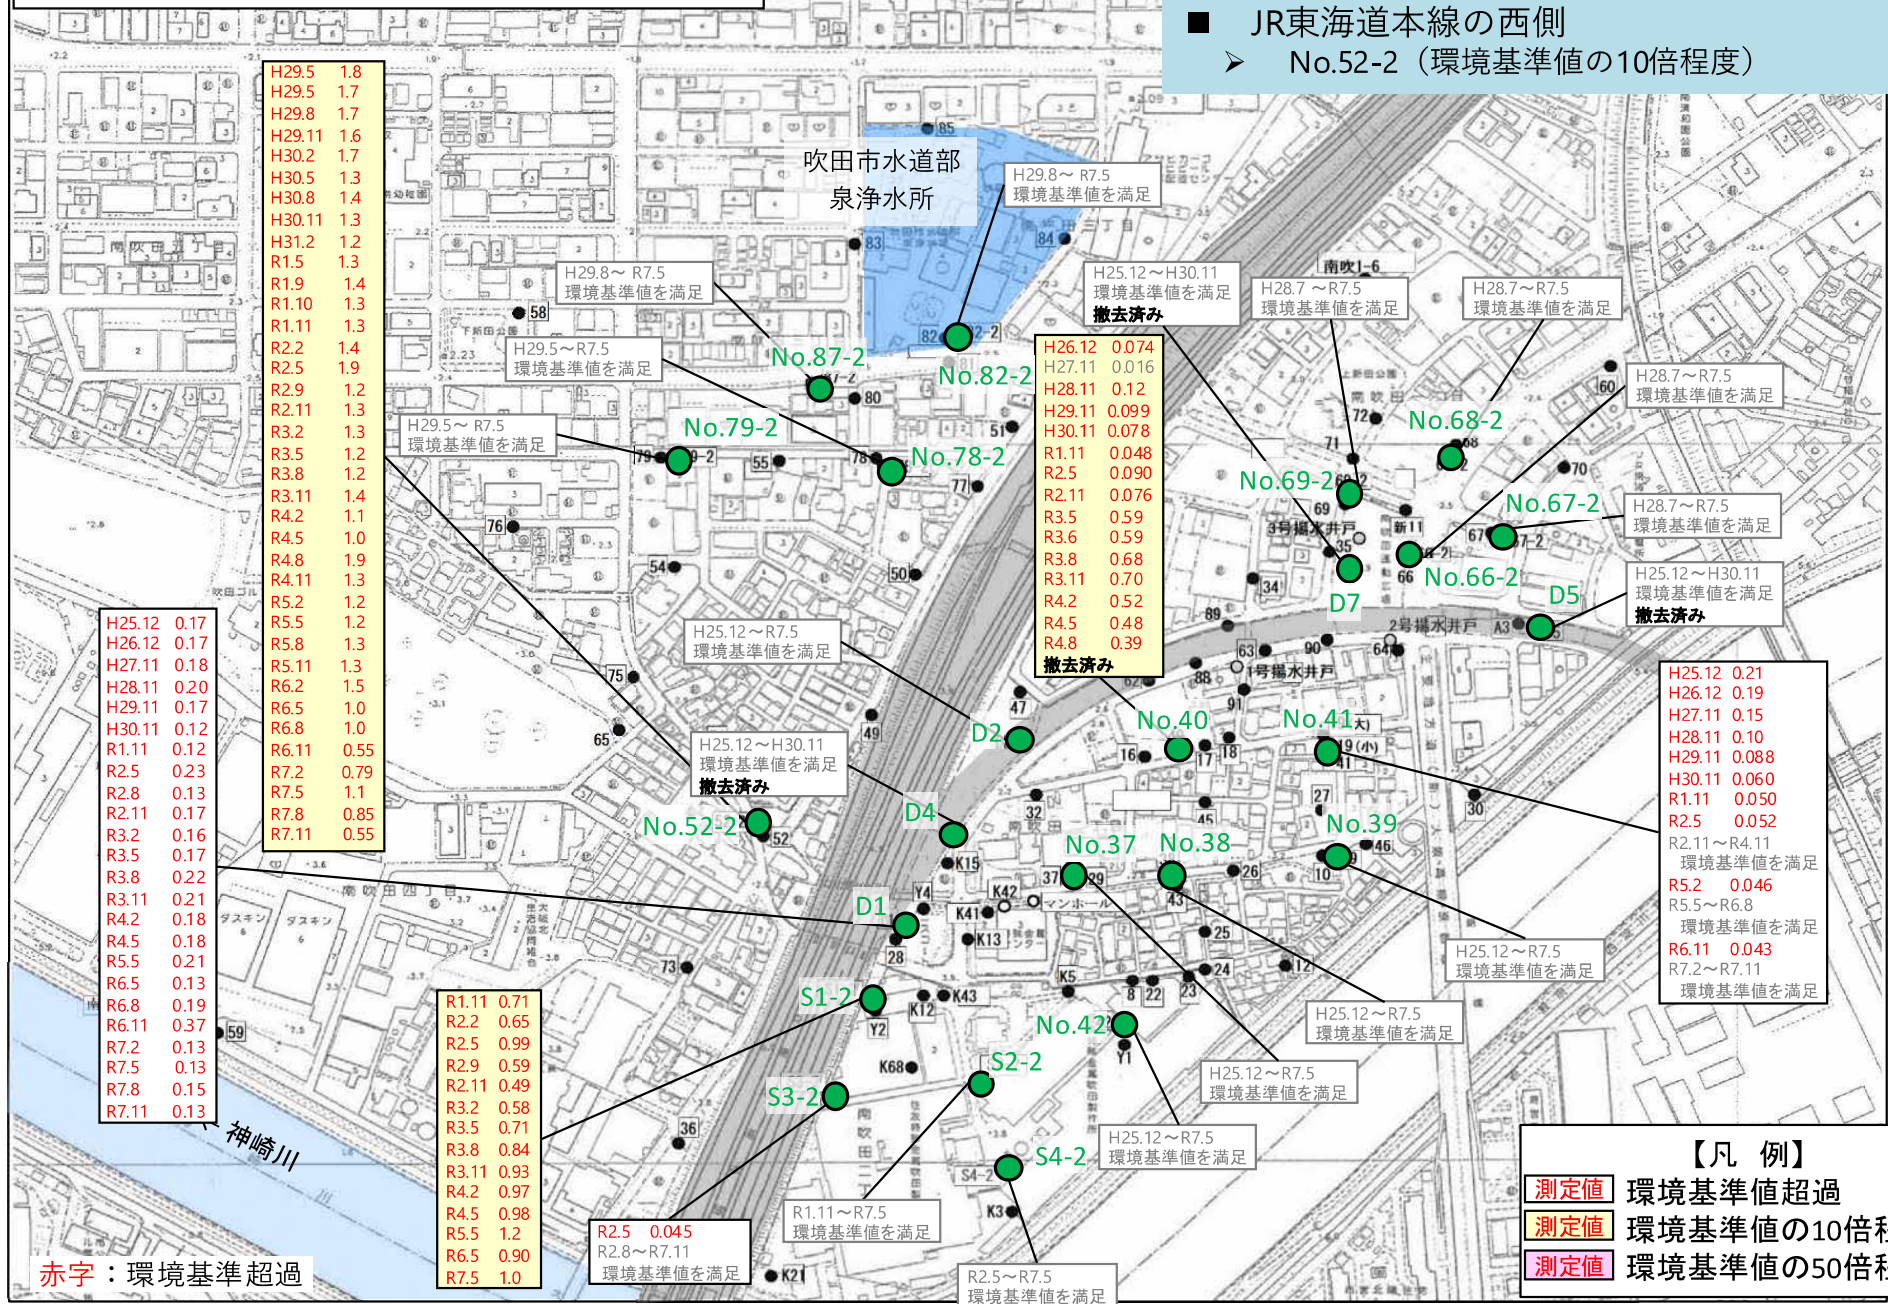
第2帯水層の地下水汚染状況図 (1,2-ジクロロエチレン)

- JR東海道本線の東側
 - S1-2 (環境基準値の30倍程度)
- JR東海道本線の西側
 - No.52-2 (環境基準値の10倍程度)
