資料3

地下水汚染の状況及び令和8年度のスケジュール

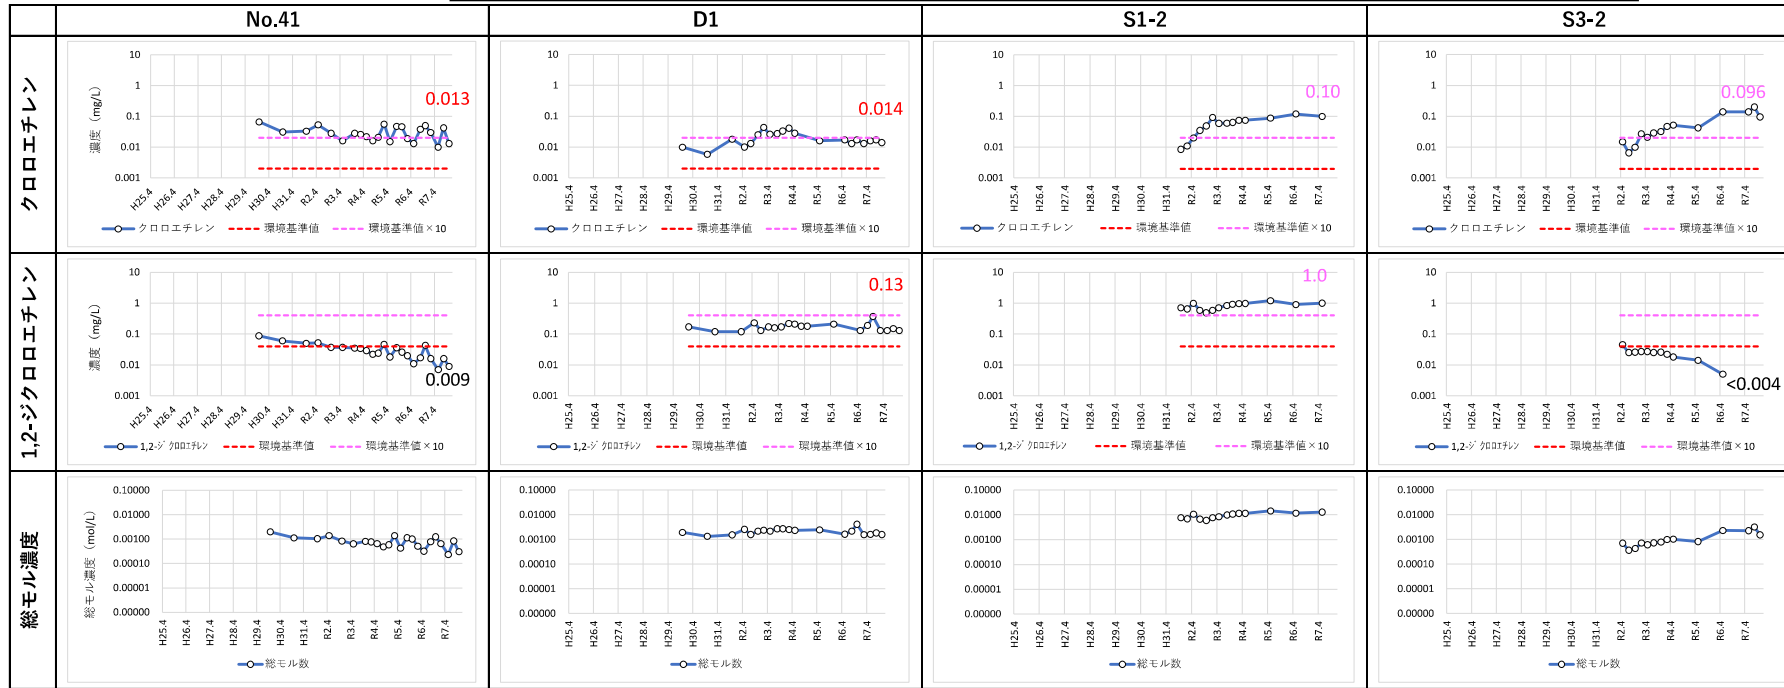
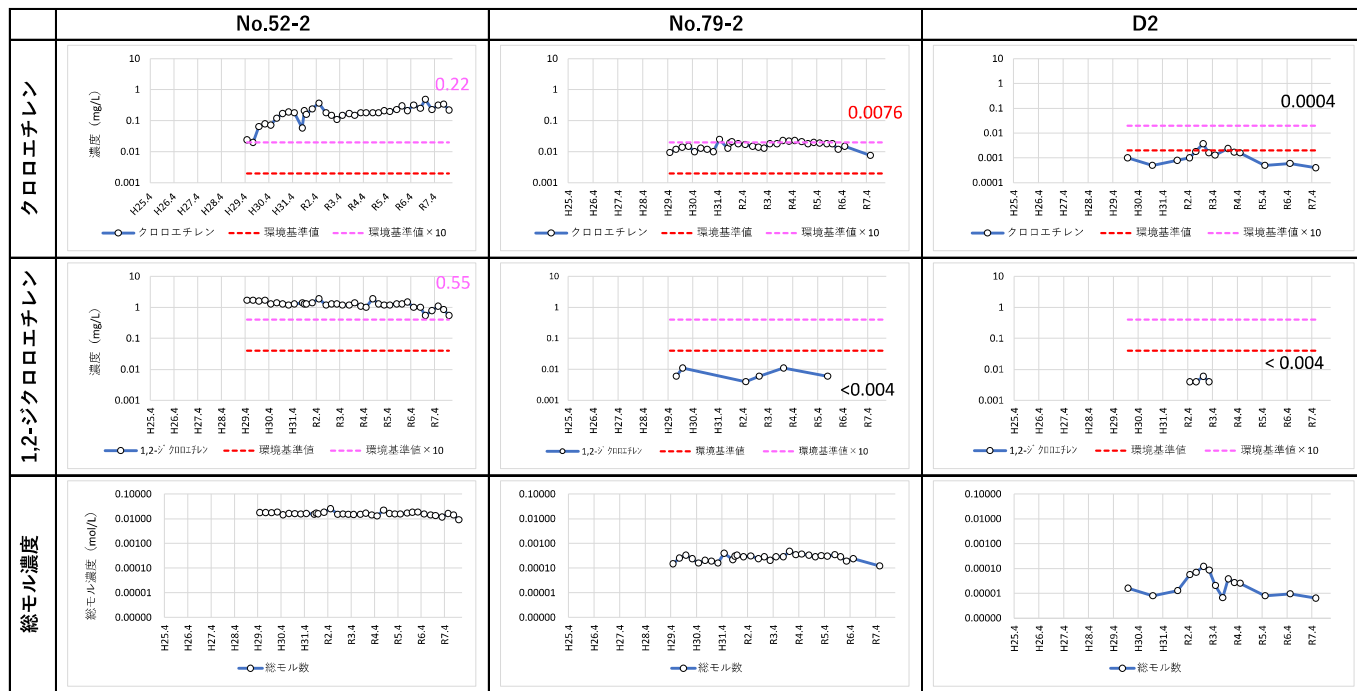
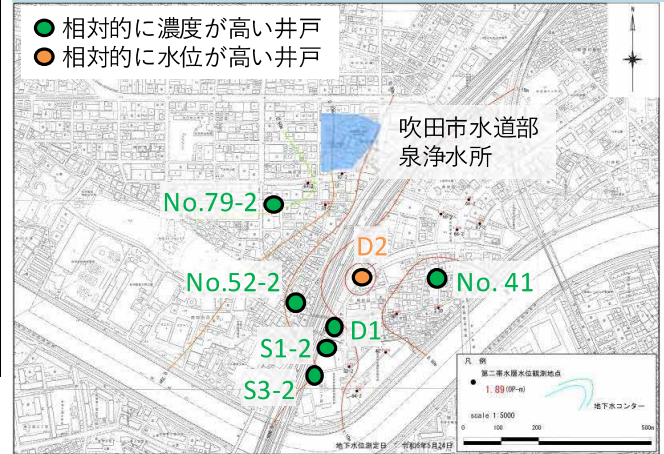
第2帯水層の地下水汚染状況図（主要地点※）

■JR東海道本線東側
 > S3-2のクロロエチレンはやや上昇
 (1,2-ジクロロエチレンはやや減少)
 => 総モル濃度はやや上昇しており、1,2-ジクロロエチレンの分解に加えてクロロエチレンの移流も考えられる。

■JR東海道本線西側
 > No.52-2、No.79-2はおおむね横ばい

■その他
 > No.40のような急激な濃度上昇は認められない
 (R4.8時点 クロロエチレン0.98mg/L、1,2-ジクロロエチレン0.39mg/L)

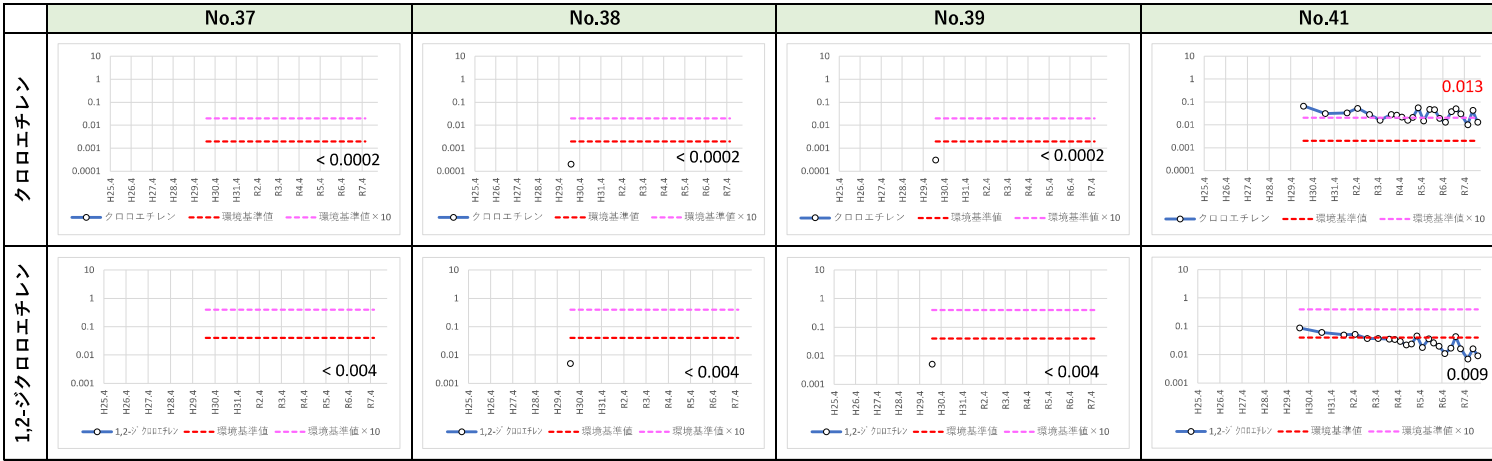
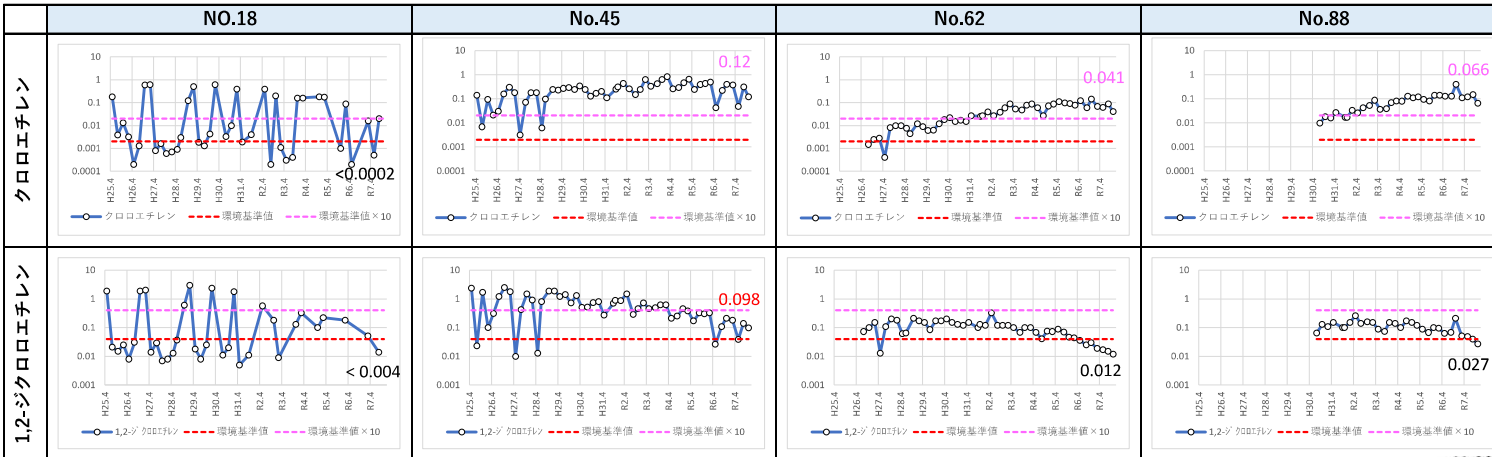
No.40井戸周辺の汚染状況（第1および第2帯水層）

■ 汚染地下水が第1帯水層から第2帯水層へと落ち込んだ可能性も考えられるため、第1帯水層においても濃度変化を確認

⇒No.40（撤去済み）のような急激な濃度上昇は、周辺観測井戸において認められない。

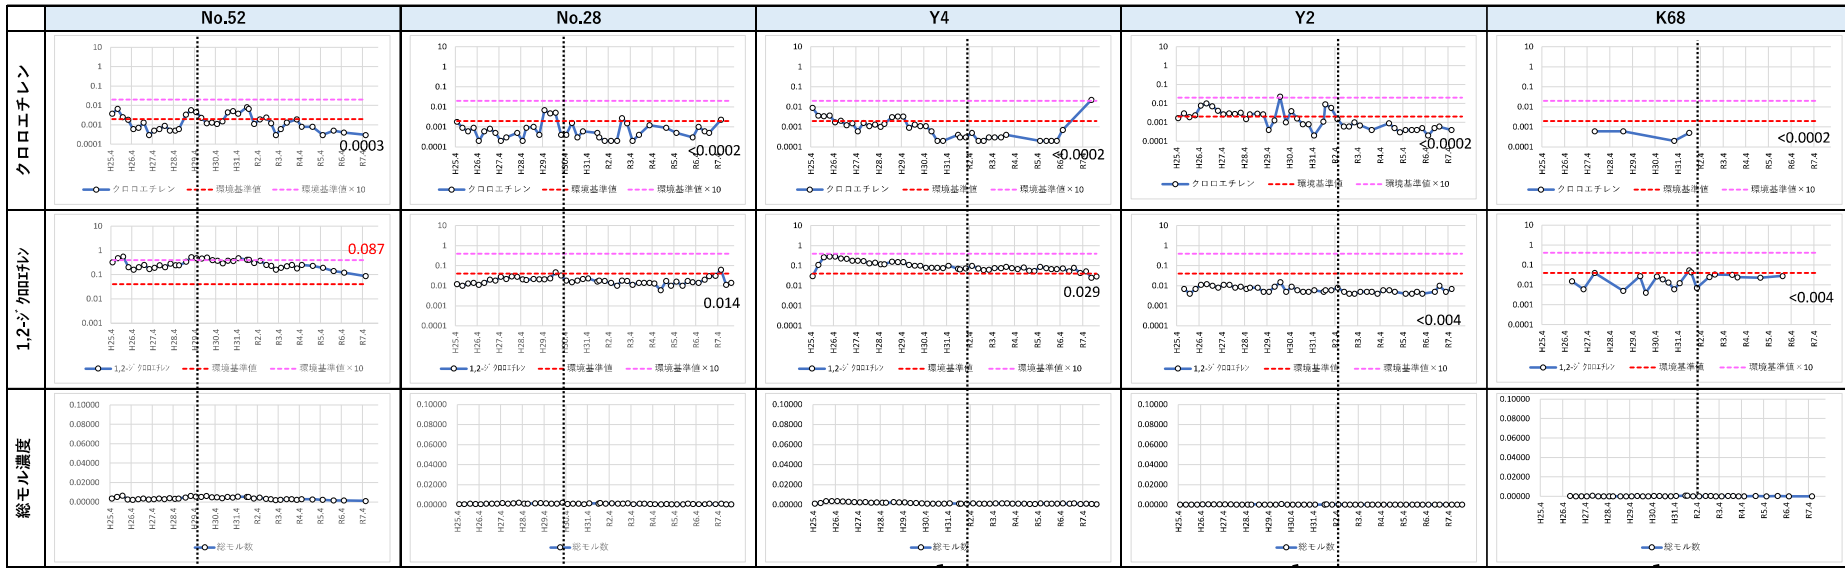
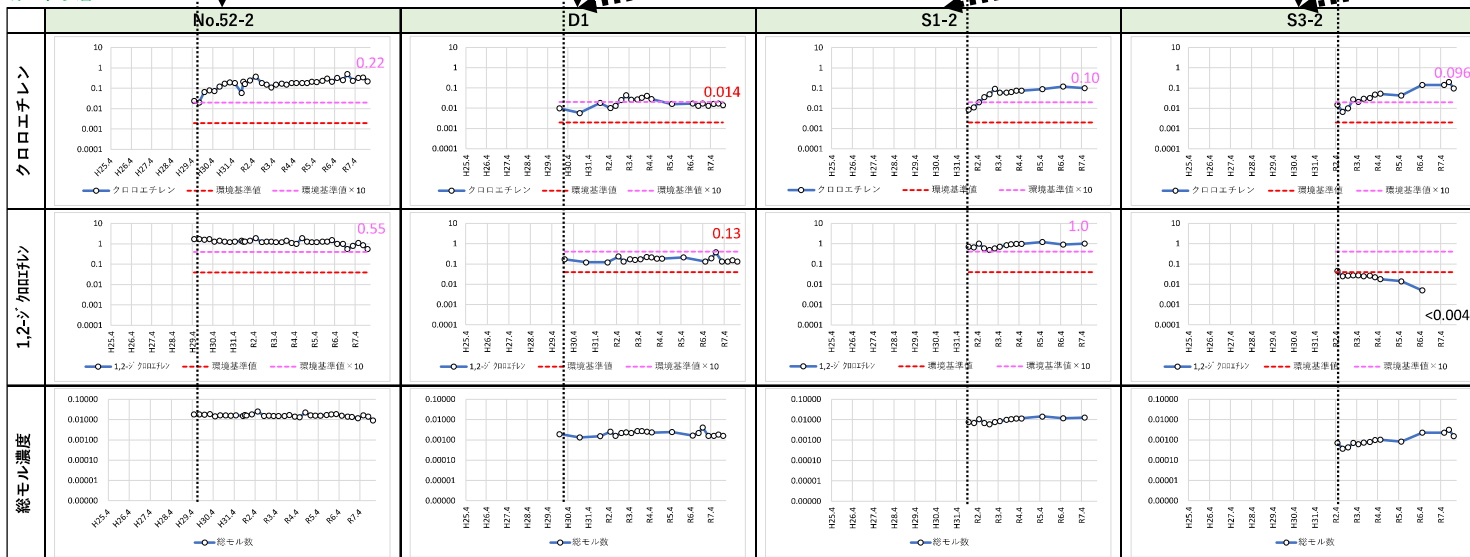
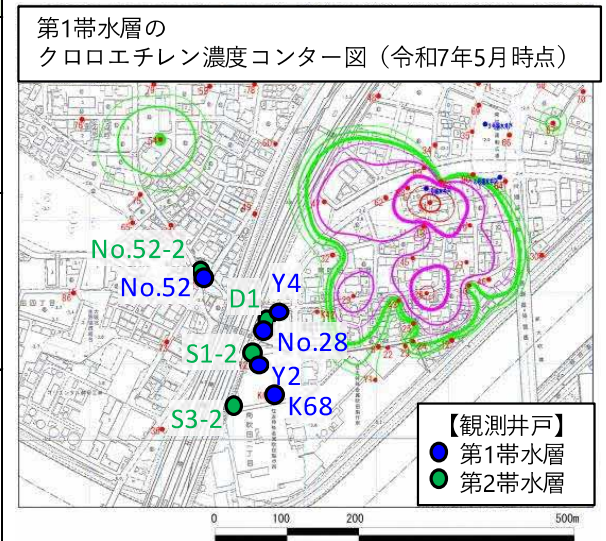
S3-2井戸周辺の汚染状況（第1および第2帯水層）

- 現在観測中の井戸において、第1帯水層の地下水の汚染濃度の変化から、S3-2井戸のクロロエチレン濃度の上昇と直接的な関係性は認められない。
- Y4のクロロエチレン濃度はR7.8に0.022mg/Lと基準値を超過したが、R7.11には定量下限値未満（<0.0002mg/L）であった。
- S3-2、Y4のクロロエチレン濃度の上昇原因は不明であるが、引き続き濃度変化には注視する。
