資料 3

JR東海道本線西側の今後の方針（案）について

西側の現在の状況

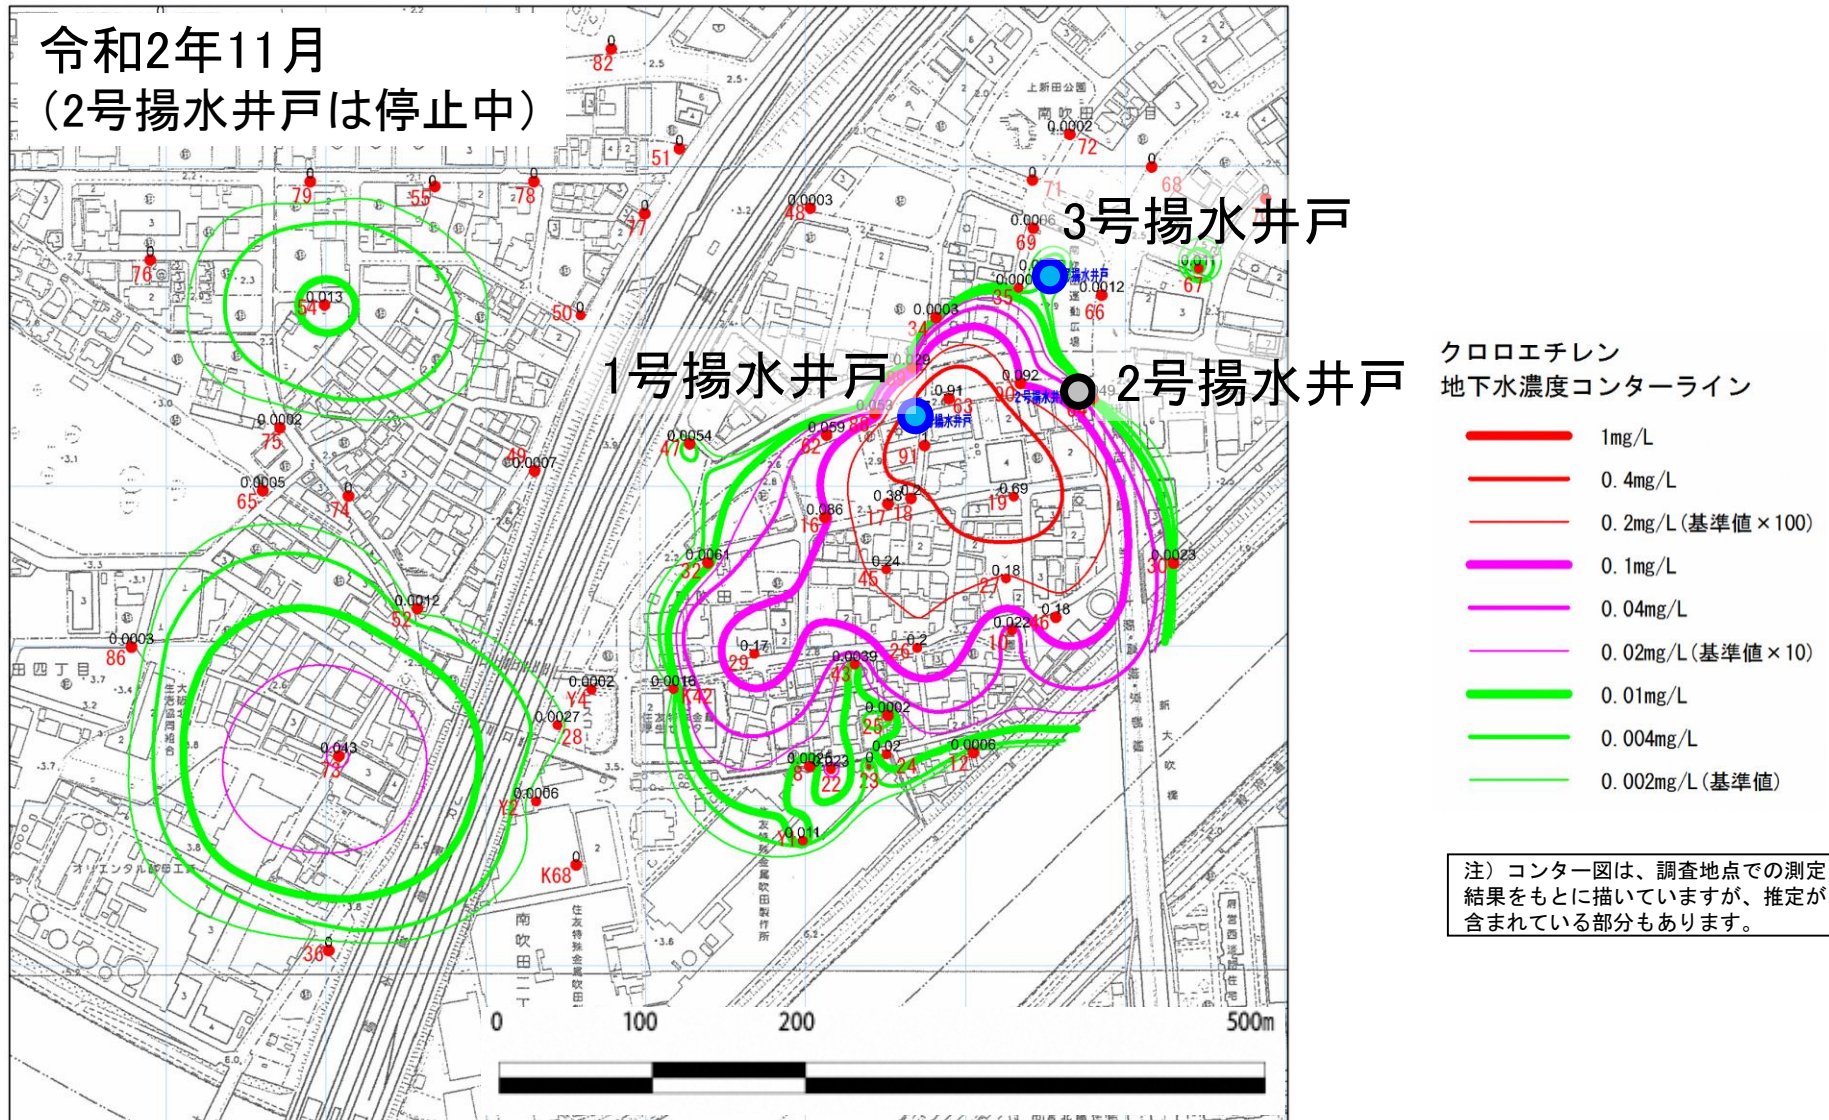
第1帯水層の地下水汚染濃度コンター図 (クロロエチレン)

▶ 第1帯水層の汚染レベルは、東側の対策の浄化目標（環境基準の10倍以下）と同程度であり、自然減衰による濃度低下が期待できる。

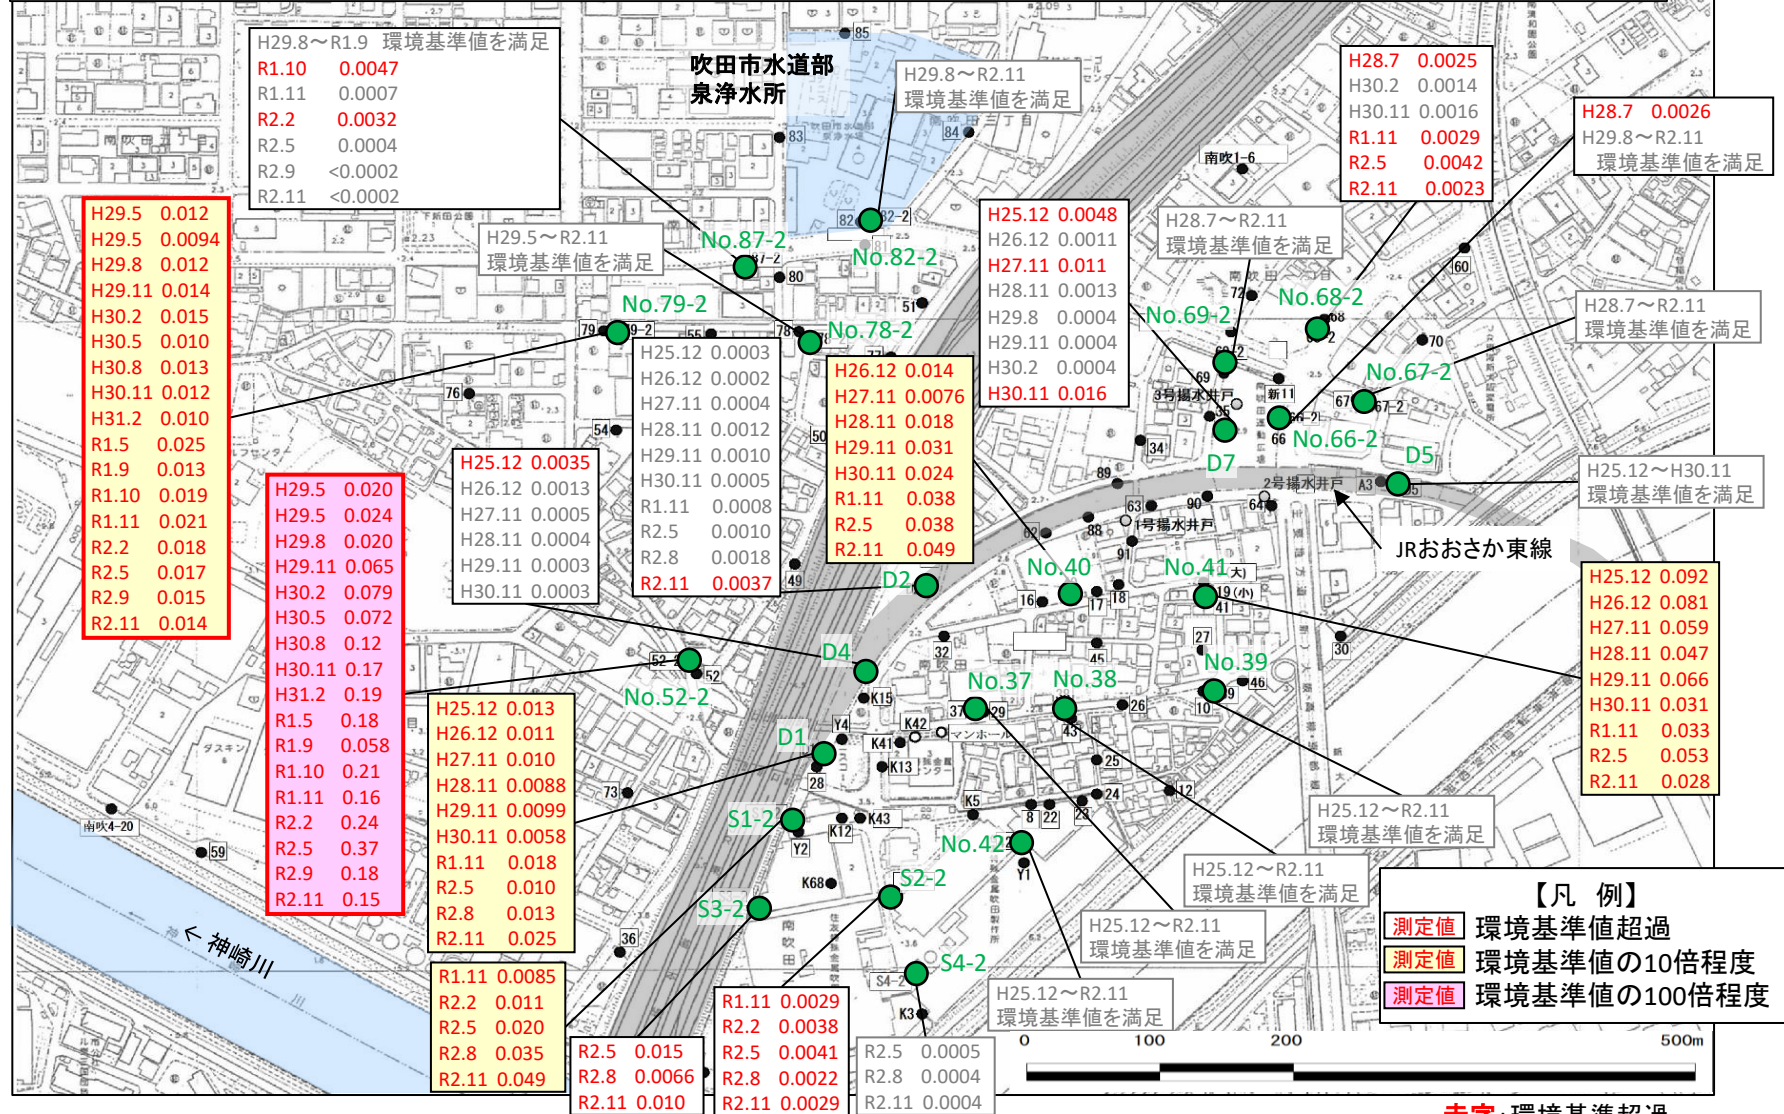
第2帯水層(クロロエチレン) 環境基準0.002mg/L

➤ 第2帯水層では、1, 2-ジクロロエチレン、クロロエチレンの基準値超過が認められ、No. 52-2井戸の濃度が特に高い(最大: 基準値の185倍 (R2.5))。

赤字: 環境基準超過

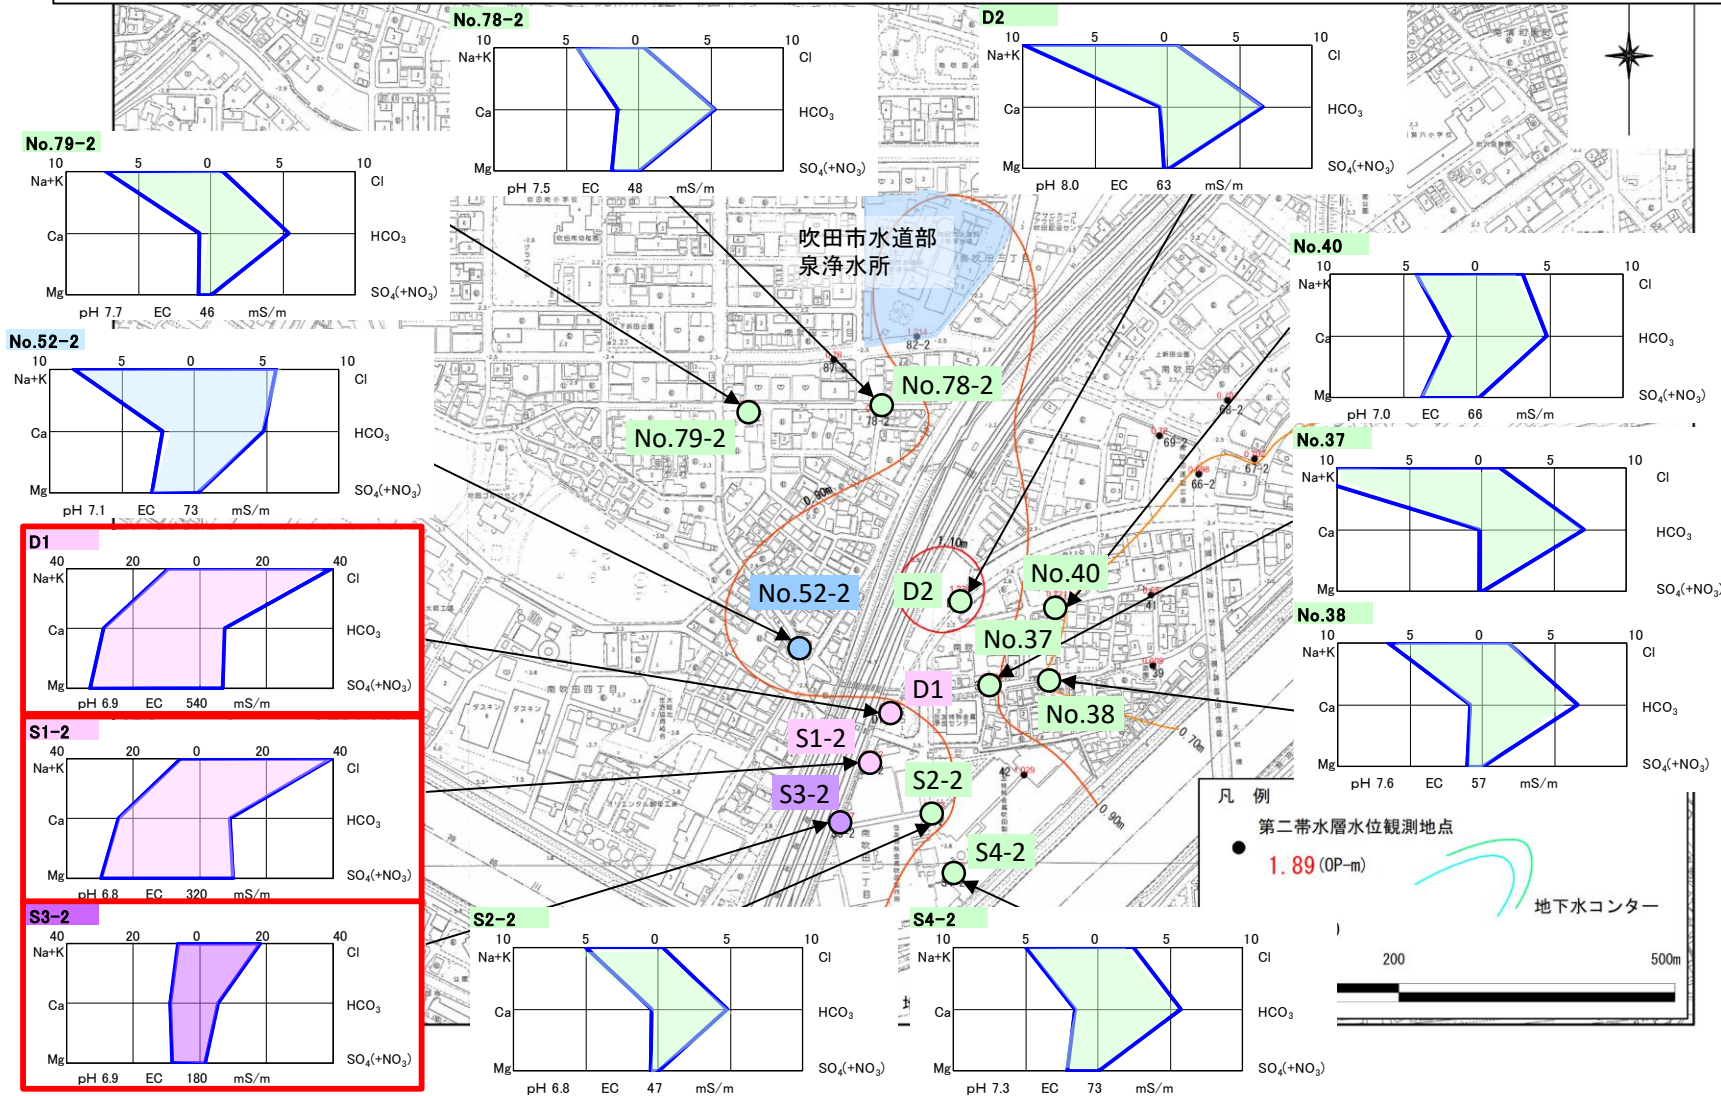
第2帯水層の地下水の流動状況 (資料2 スライド22)

- 第2帯水層の地下水位等高線図から、高濃度汚染が確認されているNo. 52-2井戸から水道部へ向かう流れは想定しにくい。
- D1, S1-2, S3-2井戸（工場西側敷地境界付近）は特徴的な水質組成（Mg-CL型, Ca-CL型）を示しており、同井戸からNo. 52-2井戸へと向かう直線的な地下水の流れは考えにくい。

注) D1, S1-2, S3-2のヘキサダイアグラムは、他の地点とスケールが異なる(最大40mEq/L)
