登録有形文化財 旧中西家住宅（吹田吉志部文人墨客迎賓館）

保存活用計画
（素案）

令和6年3月

吹田市教育委員会

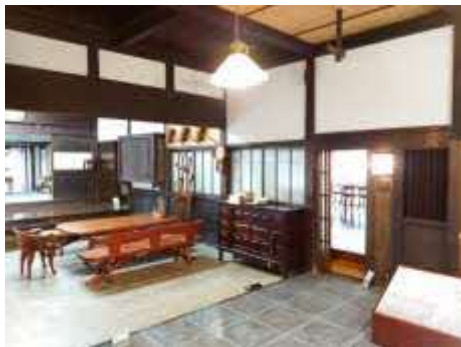
軸部は全体に西側がより沈下し、北側に傾斜しており、母屋と離れ座敷の取り合い部分や母屋の一部に仕口のすきや壁のちりぎれなどがみられる。今のところ建物全体に大きな影響を及ぼすほどの不陸、傾斜ではないと思われるが、今後定期的に進行状況を確認する必要がある。

小屋組には今のところ破損は見られないが、屋根荷重により軒の垂下がみられる。なお、梁間方向には筋違いによる補強が行われている。

写真 2-1-1-1 改造された母屋の土間

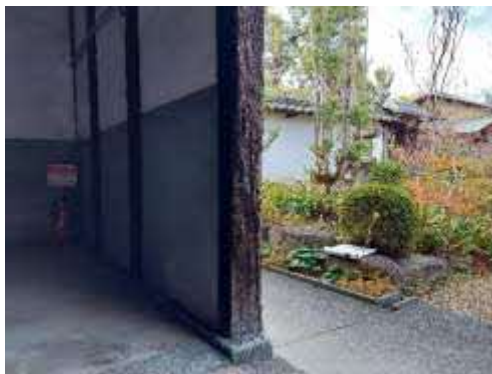
屋根は大屋根が本瓦葺、庇が棧瓦葺で、適宜部分的に補修が行われているが、瓦は耐用年数に達しており、全体的に葺き乱れがみられる。また、天井板には広範囲で雨漏りの跡がみられる。近年修繕が行われたため現在は進行していないと思われるが、母屋や垂木などが傷んでいる可能性がある。

軸部は全体に西側が大きく沈下しており、柱にはあらゆる方向への傾斜がみられる。また、西側の柱を中心に柱の腐朽・部材の痩せが進んでいる。北西隅の柱は根継されているが、継手が適切でないため元の柱とのずれが生じている。倉庫1、倉庫2の柱や梁、建具には白蟻の痕跡がみられ、構造材の劣化が進んでいる可能性が高い。

外壁は漆喰塗で一部に亀裂がみられる。また、倉庫1の内壁の足元は土壁が剥落し下地が露出している箇所が多く見受けられる。

写真 2-1-1-9 長屋門の柱の痩せ

長屋門、内蔵についてはこれまで軽微な補修しか行われていないため、軸組や壁面を中心とした建物の破損状況を詳細に調査したうえで根本的な修理計画を検討する。

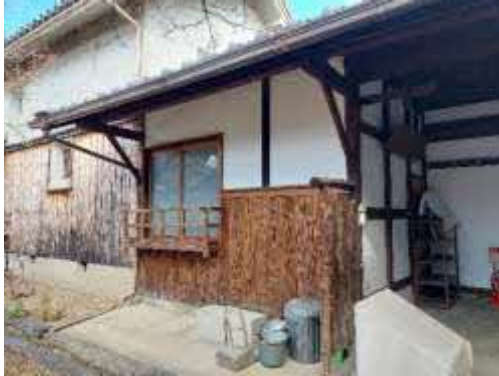
屋根瓦や小屋組等は近年修繕されており、状態は良いが、男部屋の床組や床廻りの造作材、壁の一部に破損がみられる。

写真 2-1-1-11 男部屋（西面）

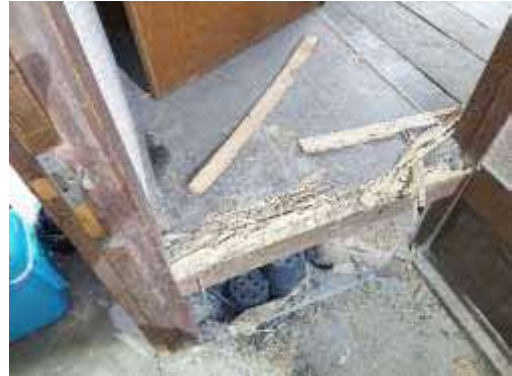
写真 2-1-1-12 男部屋床廻り造作材の破損

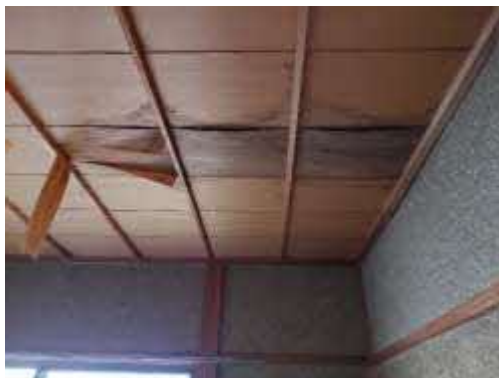
屋根は、西側は入母屋造の瓦葺、東側の増築部分は鉄板葺で、東側は鉄板の劣化による雨漏れがひどく、天井板が破れてしまっている状態である。西側、東側とも近年葺き替えを行ったが、部材の劣化が進んでいる可能性が高い。

軸部は全体に南が沈下し、東側と南側に傾斜している。地盤の沈下及び東側増築時に八畳の南東隅の柱が取り除かれたことが要因になっていると思われ、八畳の鴨居が外れかけている。

写真 2-1-1-13 勘定部屋増築部の天井

勘定部屋については、増築部分との取り合いから雨漏れが生じており、小屋組部材に悪影響を及ぼしている可能性がある。また、軸部の沈下、傾斜が大きいため、建物の破損状況を詳細に調査したうえで、増築部分の除却も想定した根本的な修理計画を検討する。

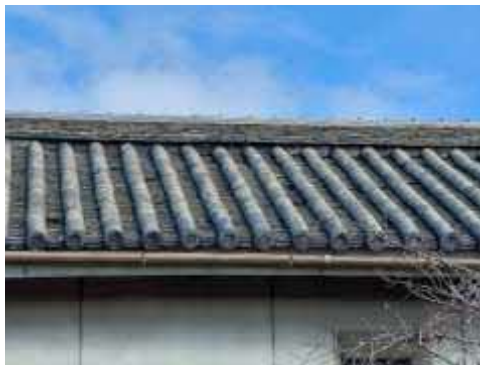
屋根は大屋根が本瓦葺、庇が棧瓦葺である。大屋根の瓦の一部には破損や葺き乱れがみられ、葺替時期が来ていると思われる。

写真 2-1-1-15 内蔵の屋根

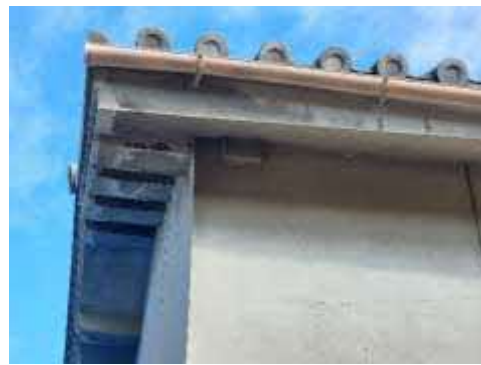
外壁は土壁の上からモルタルが塗られており、目視では破損状況は確認できないが、壁面に一部亀裂や雨染みがみられるため、土壁の劣化や構造材の腐朽に注意する必要がある。また、床組に蟻道が確認されており、今後詳細な調査が必要である。

写真 2-1-1-16 内蔵壁の雨染み、亀裂

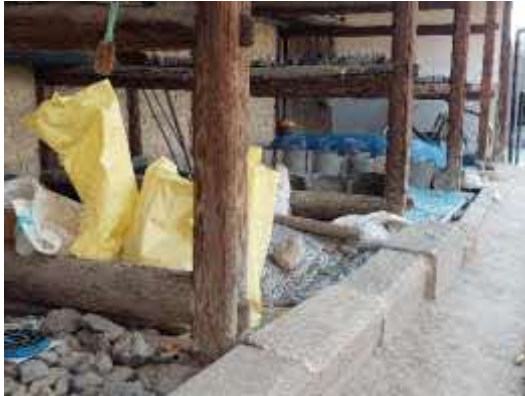
建物自体は近年屋根瓦の葺替や傷んだ柱の取替、壁の塗替補修が行われており、足元にやや傷みがみられるものの、特に目立った破損はない。

写真 2-1-1-19 キザラ小屋の柱の足元の腐朽

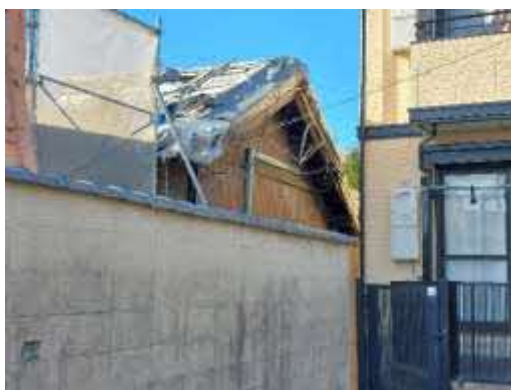
屋根面は現在シートで応急措置が施されている状態であり、詳細は確認できないが、瓦の葺き乱れや欠損、雨漏れがあるとみられる。また、雨染みが壁や桁に存在しており、壁の下地まで腐朽していることが想像される。軸組は建物の内側へ傾斜傾向があり、詳細な調査をしたうえで建て直しを含めた根本的な修理計画を立てる必要がある。

写真 2-1-1-21 井戸屋の屋根の現状

井戸屋、納屋については、瓦の欠損及び雨漏れによる軸部や壁面の傷みが想定されるため、建物の破損状況を詳細に調査したうえで根本的な修理計画を検討する。

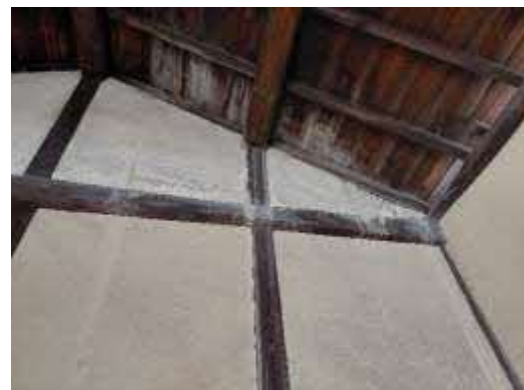
写真 2-1-1-22 雨漏れによる壁・梁の雨染み

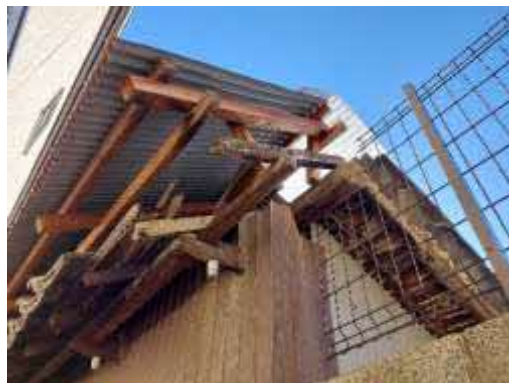
明治33年の屋敷図の規模と比較すると、桁行方向を切り縮め、南側を梁間方向に増築しているとみられるが、増築の時期は不明である。屋根面は瓦の欠損、葺き乱れがひどく、現在は波板で屋根を覆って応急措置を施している状態である。また、野地板の腐朽、垂木の折損、土壁の剥落がみられ、屋根の状態の悪さが建物全体の破損につながっていることから、詳細な調査をしたうえで根本的な修理計画を立てる必要がある。

写真 2-1-1-23 納屋の屋根の現状
