## 資料2

### 地下水汚染の状況

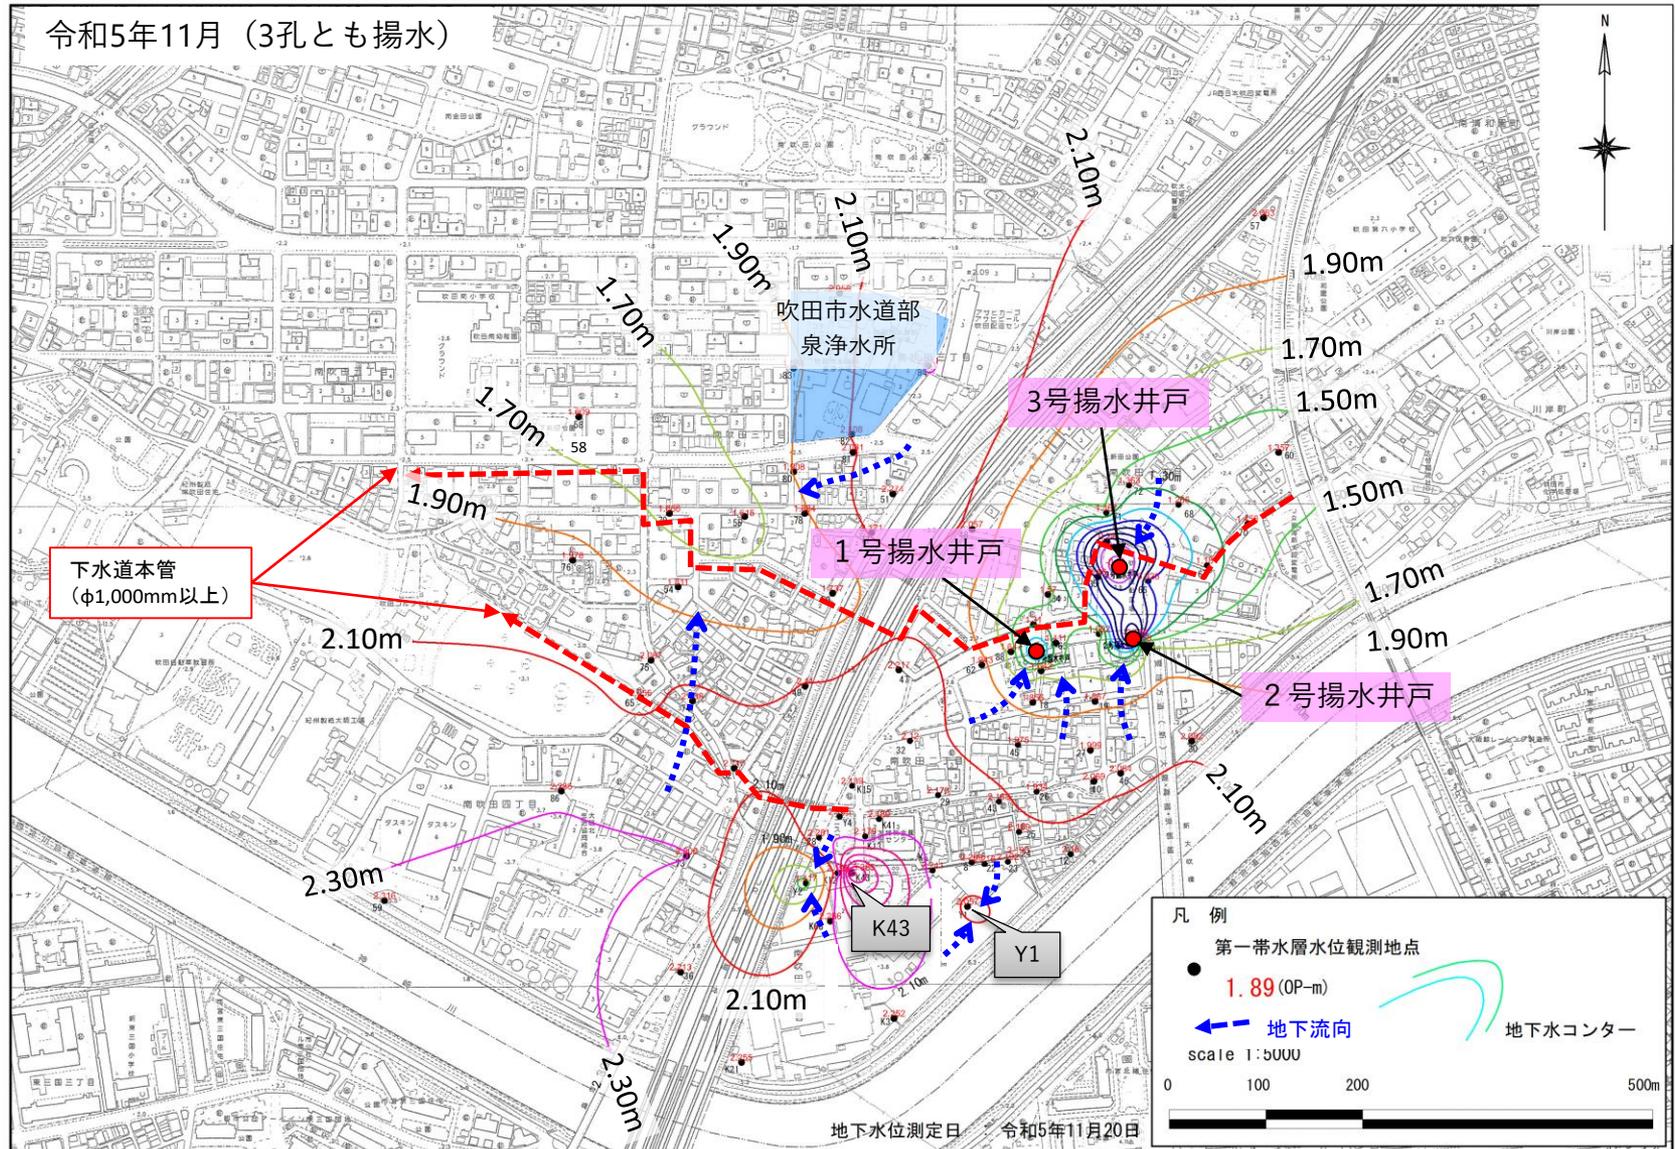
# 地下水位コンター図 (第1帯水層) (2)

- 大局的には、北側から南下する流向と、南側から北上する流向
- 揚水井戸周辺 (1~3号) の地下水は、局所的に揚水井戸へと向かう
- K43井戸は特異的に地下水位が高い

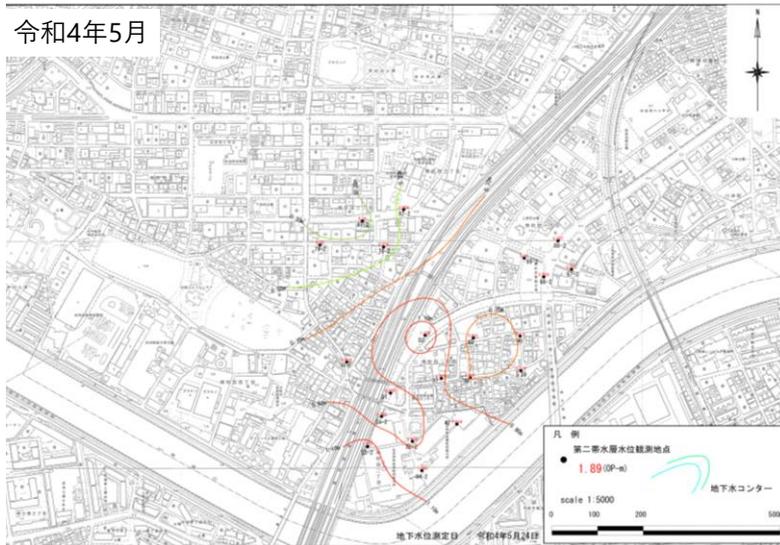
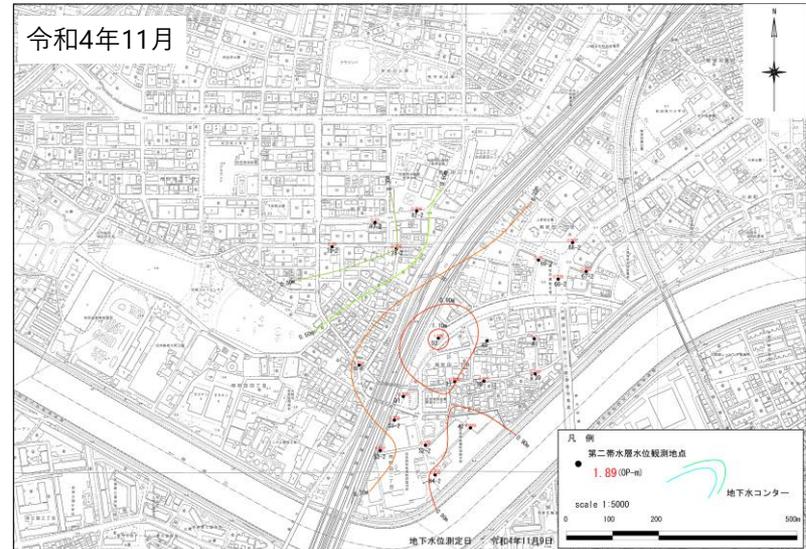
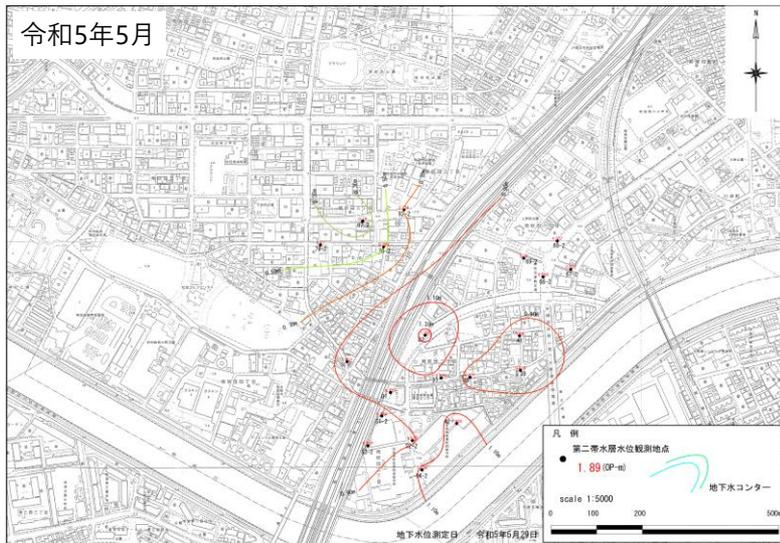
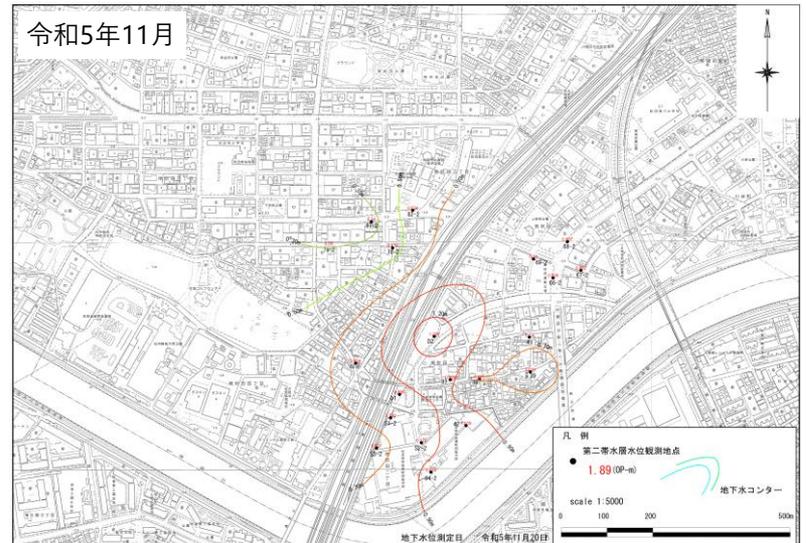
# 地下水位コンター図（第2帯水層）（1）

第2帯水層の地下水位分布は、昨年度の同時期とおおむね同様

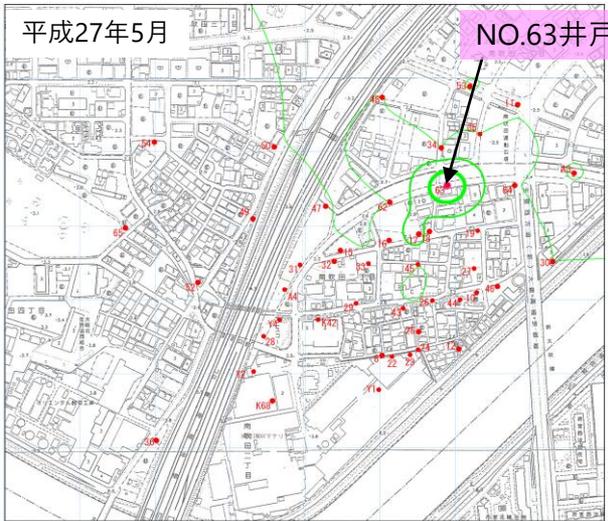
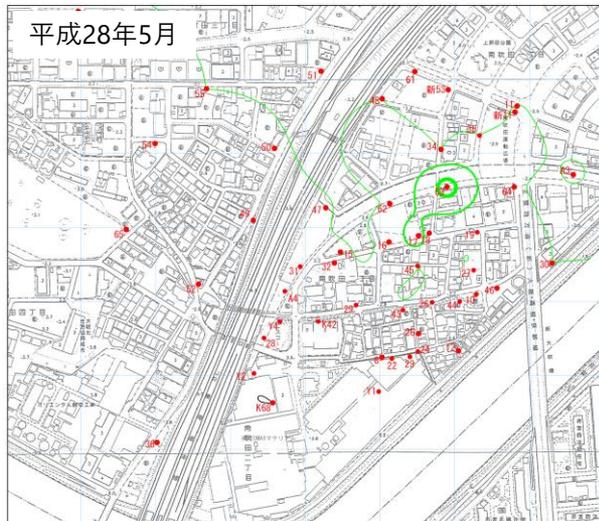
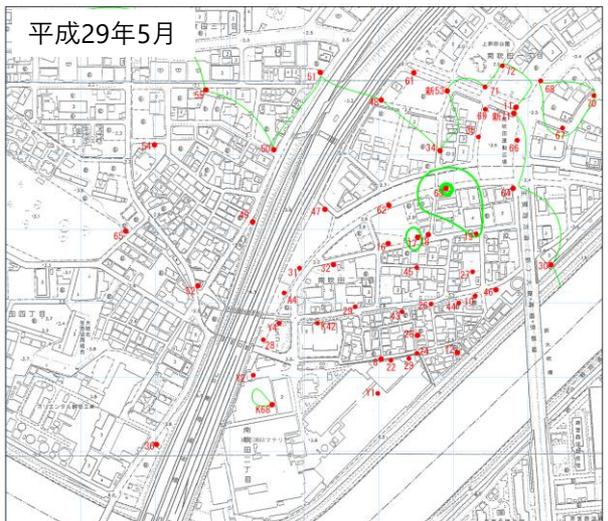
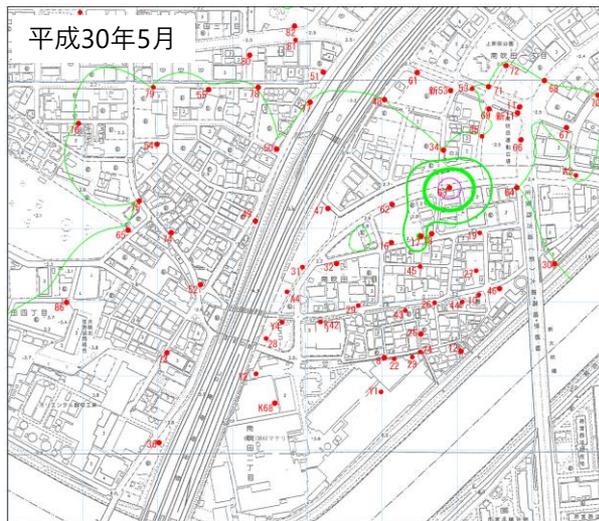
# 総モル濃度\*による地下水汚染コンター図（第1帯水層）（1）

■ No.63（1号揚水井戸近傍）が高い傾向にあった

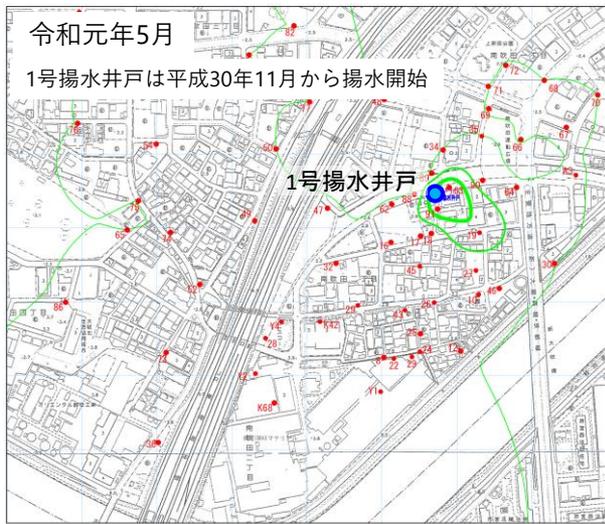
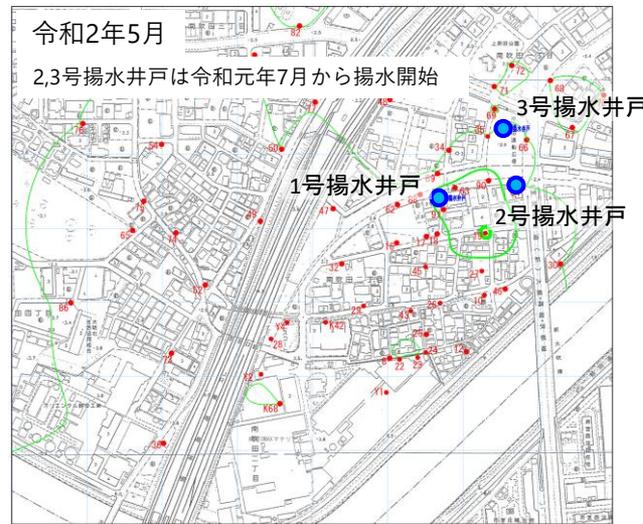
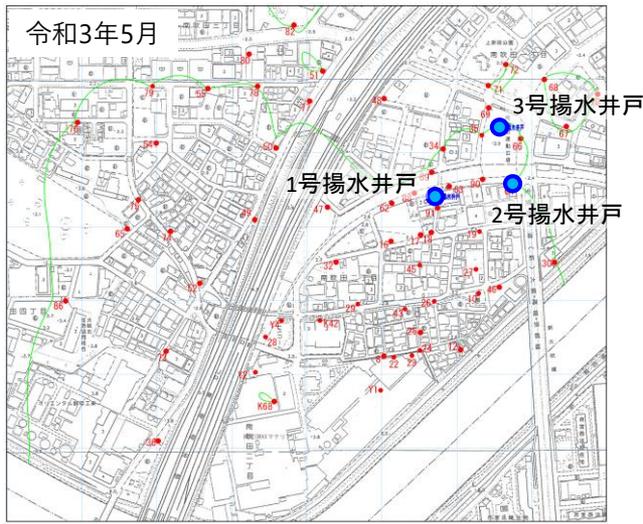
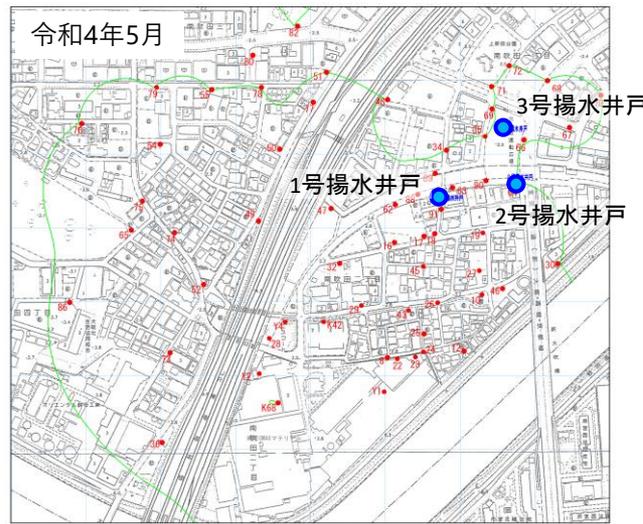
# 総モル濃度\*による地下水汚染コンター図（第1帯水層）（2）

■ 揚水開始後、開始前と比べると総モル濃度は低下

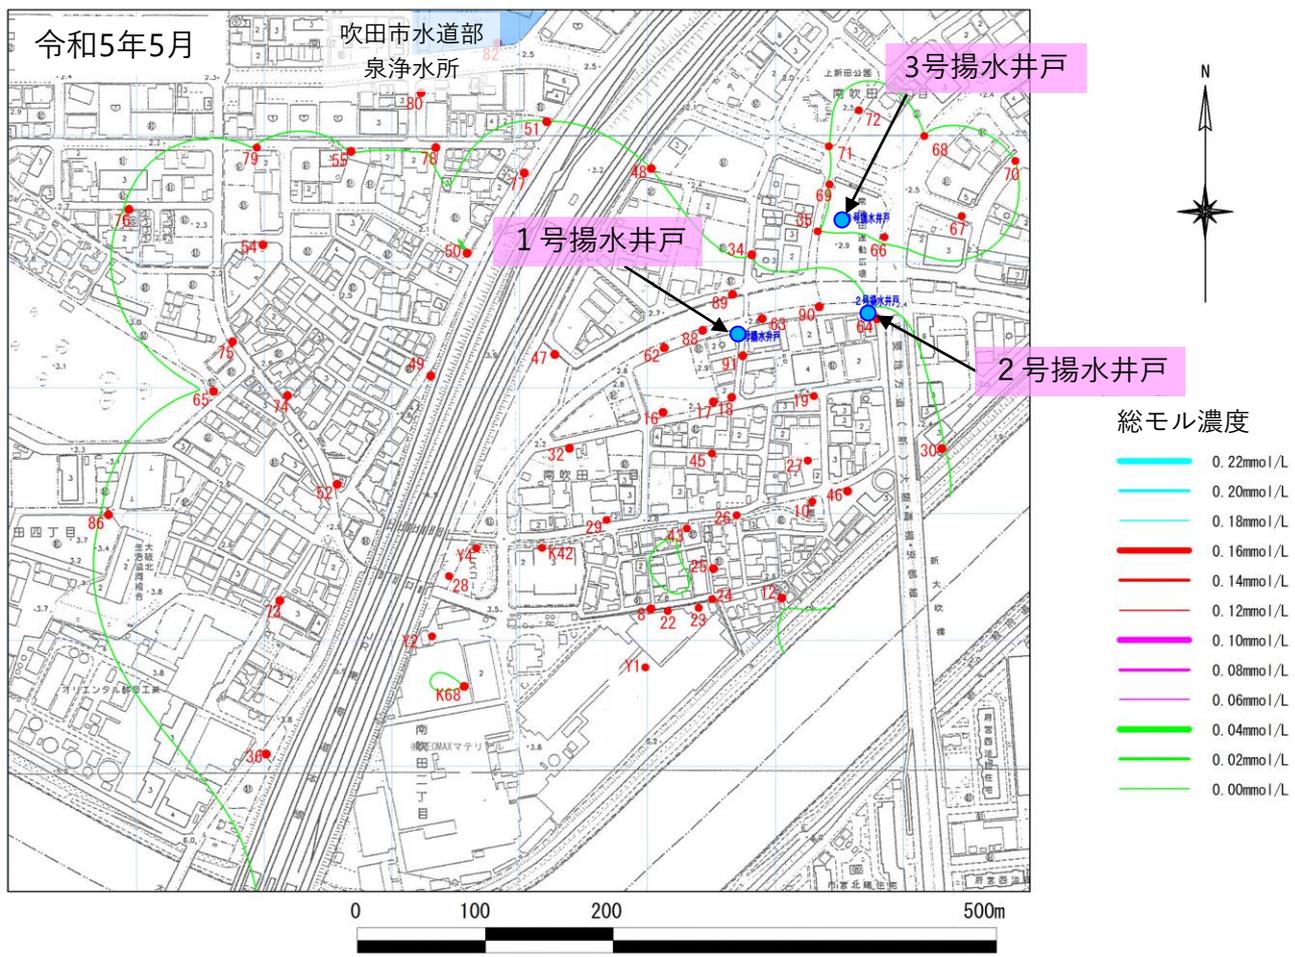
# 総モル濃度\*による地下水汚染コンター図（第1帯水層）（3）

- 1号揚水井戸およびその南側を広がっていた高濃度のエリアが縮小
  - 3号揚水井戸の北側に高濃度エリアが拡大していない
- ⇒汚染地下水の揚水対策で期待された「汚染濃度の低下」と「汚染拡散防止」の効果を確認できた

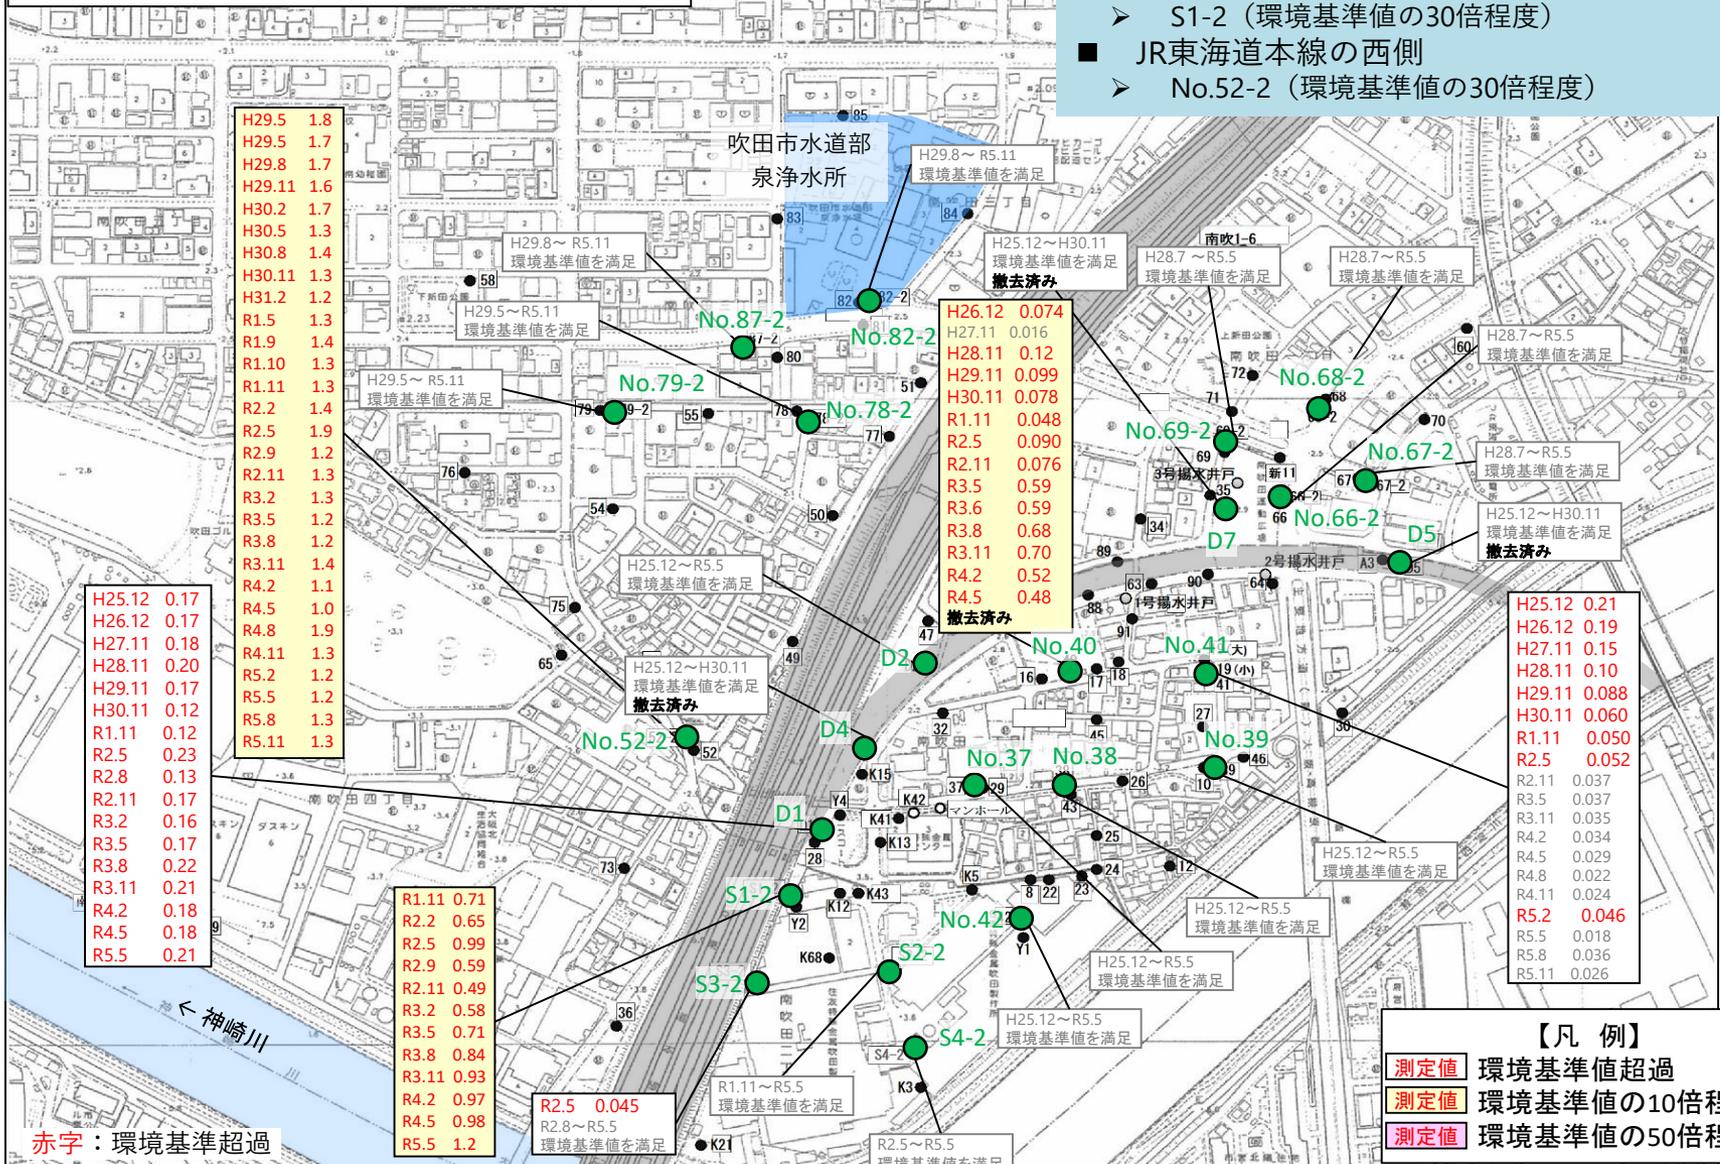
# 第2帯水層の地下水汚染状況図 (1,2-ジクロロエチレン)

- JR東海道本線の東側
  - No.40 (環境基準値の15倍程度)
  - S1-2 (環境基準値の30倍程度)
- JR東海道本線の西側
  - No.52-2 (環境基準値の30倍程度)

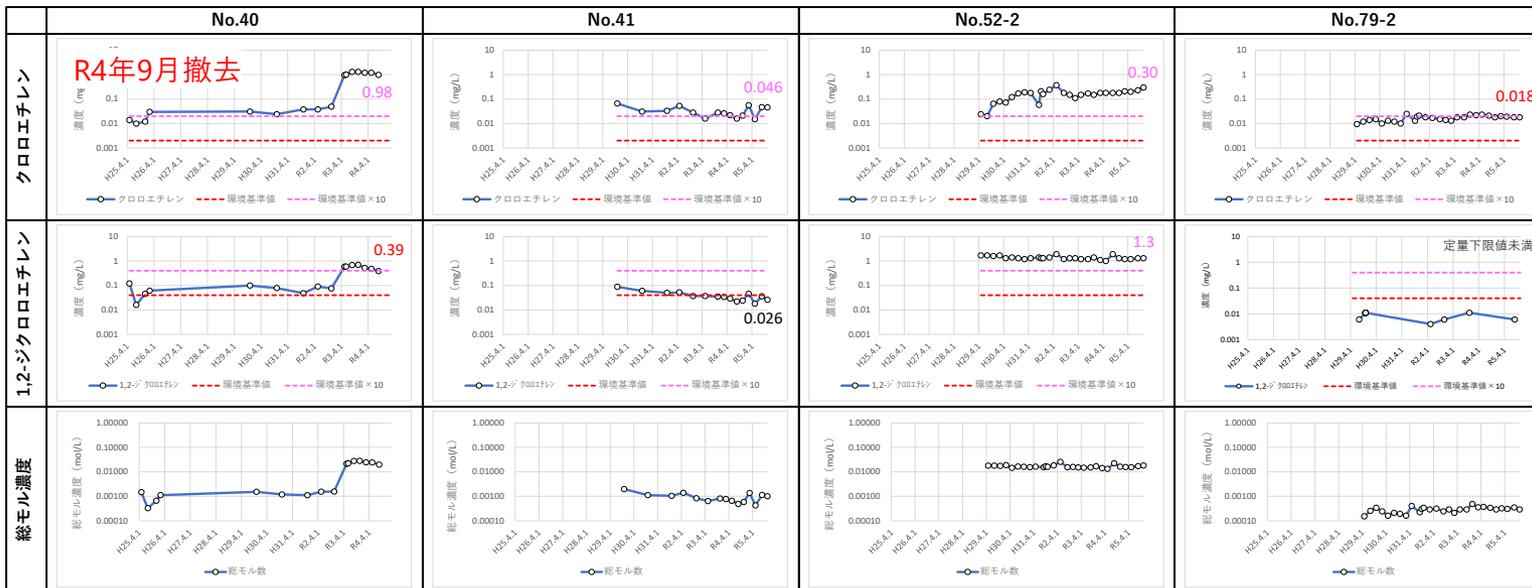
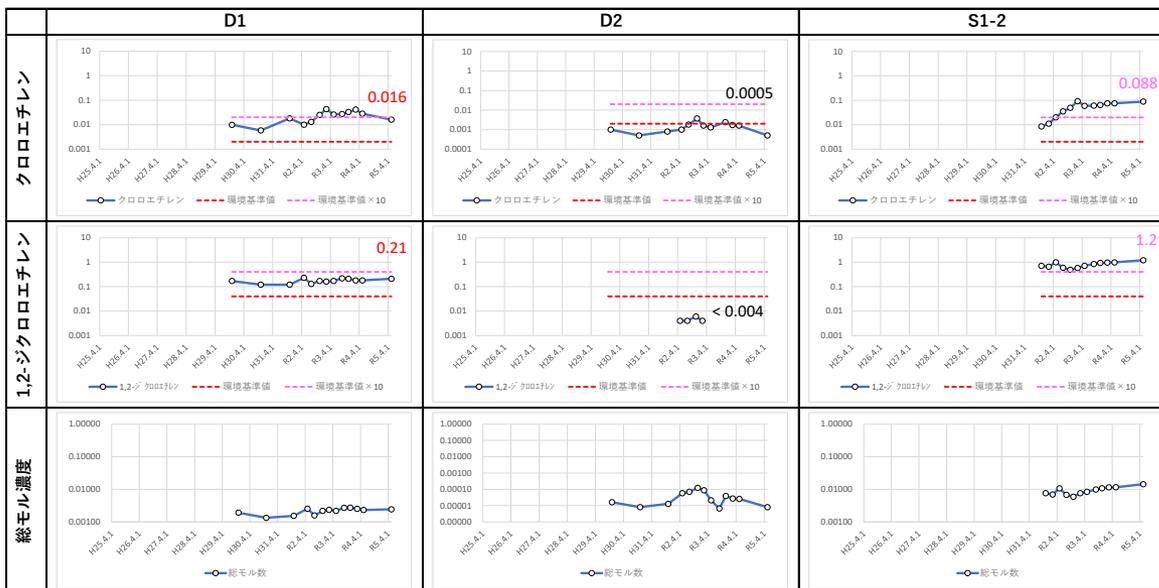
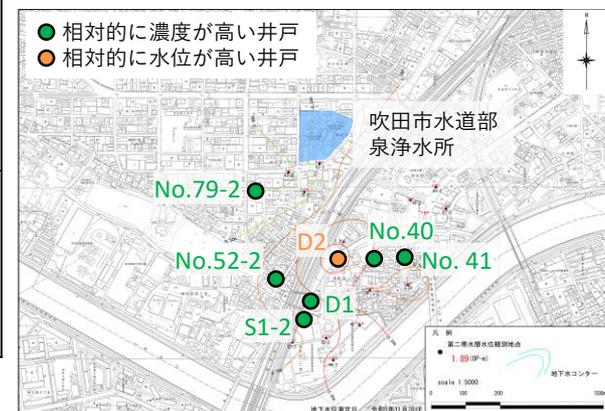
# 第2帯水層の地下水汚染状況図（主要地点※）

- JR東海道本線東側
  - S1-2の濃度が高いが、おおむね横ばい
- JR東海道本線西側
  - No.52-2井戸の濃度が高いが、おおむね横ばい
  - No.40のような濃度上昇は他で認められない
    - 東側に位置するNo.41の濃度は低下傾向
    - 西側に位置するD2井戸は環境基準値を満足

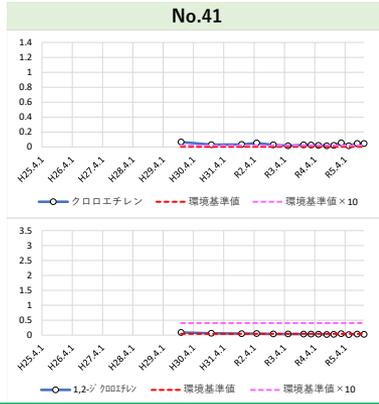
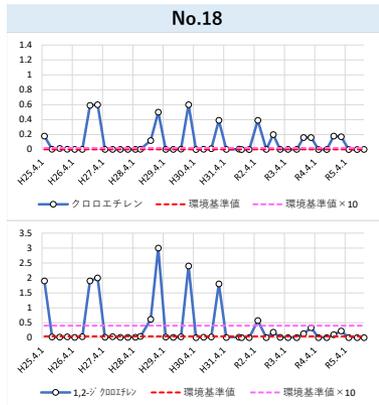
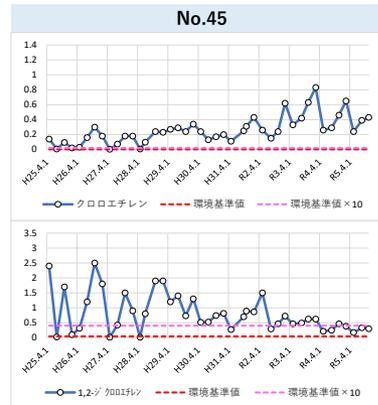
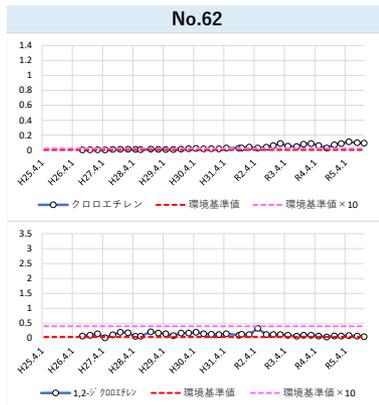
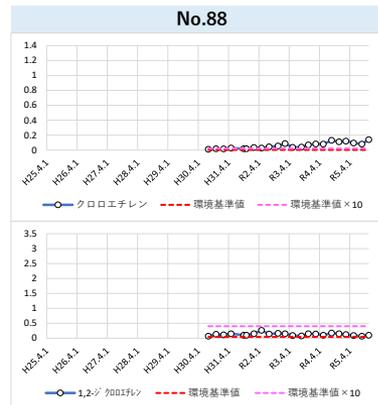
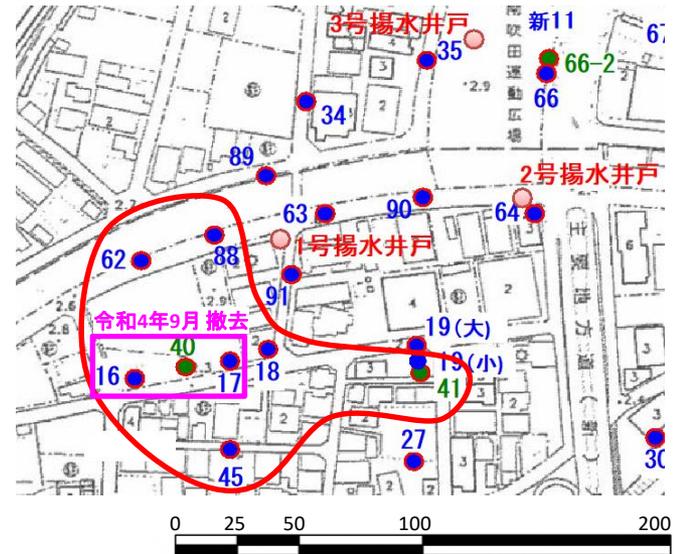
# No.40井戸周辺の汚染状況（第1および第2帯水層）

- 汚染地下水が第1帯水層から第2帯水層へと落ち込んだ可能性も考えられるため、第1帯水層においても濃度変化を確認
- No.40のような濃度上昇は、第1帯水層の観測井戸においても認められない
