吹田市街路樹再整備計画

令和6年〈2024〉1月

吹田市

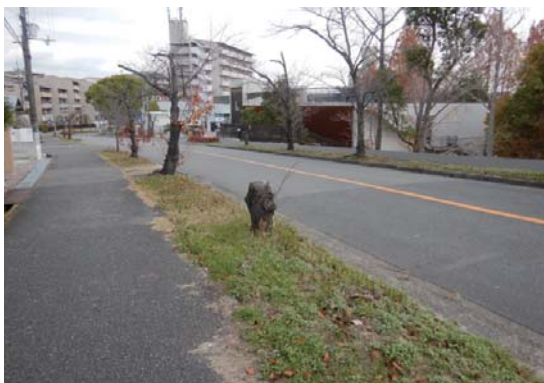
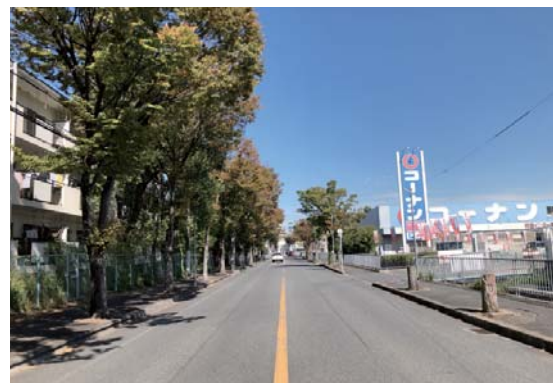
図 3-5 伐採による道路景観への影響が見られる事例

街路樹の伐採割合（再整備基準-1）については、伐採割合の少ない区間（伐採割合10%未満）が大半でしたが、一部（2区間）でやや高く（伐採割合20%以上）、道路景観への影響が懸念される状況でした。

対象区間では、区間内の街路樹の伐採割合が10%未満の区間が80%以上を占め、伐採木の少ない区間が大半でした。しかしながら、一部（2区間）では伐採割合が20%以上になっており、「道路景観への影響」により、良好な道路景観の維持に課題がある状態であることがわかりました。

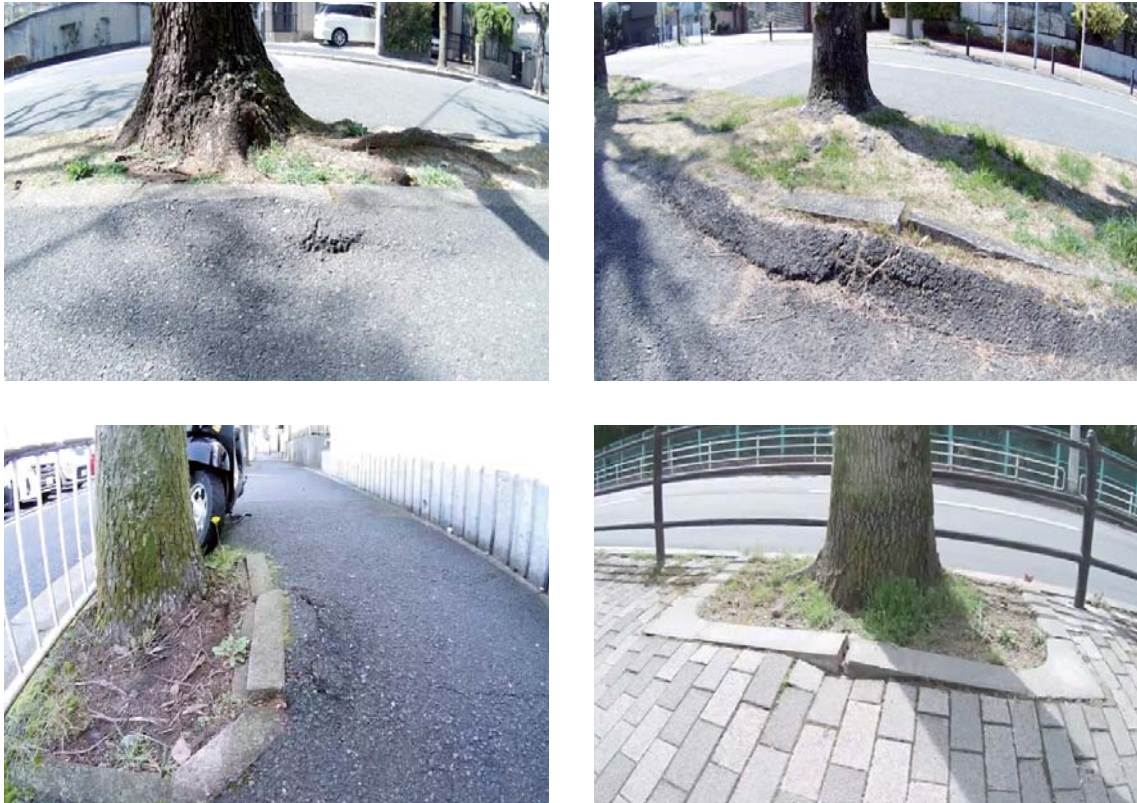
図 3-7 根上りの発生事例

根上り発生状況（再整備基準-2）については、根上り発生割合 20%以上の区間が全体の75%を占め、大半の路線で根上りが発生している状況です。さらに、このうち、「重大な根上り」の発生割合が 50%以上の区間が 7 区間あり、歩行者の安全面への影響が特に大きいと言えます。

歩行者の安全性に大きく影響する、この「重大な根上り」に着目した場合、植栽本数に対する重大な根上りの発生割合が 50%以上となっている区間が 7 区間確認されており、歩行者（特に高齢者や車いす利用者等）の安全な通行の妨げが懸念されます。

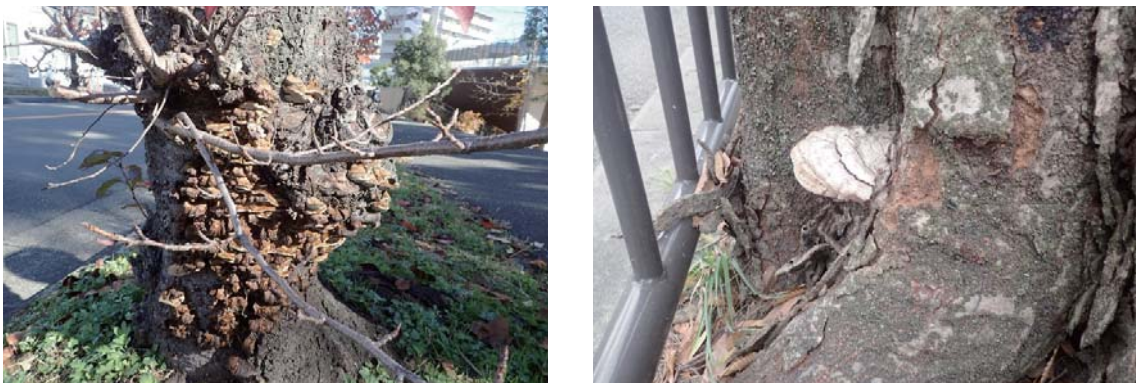
図 3-10 不健全木の例

外観診断における総合評価D評価木（以下、D評価木）の割合（再整備基準-3）について、樹木健全度調査（以下、健全度調査）により外観診断が必要とされた樹木のある66区間（全体の約50%）を対象に確認したところ、区間全体の樹木本数に対する「D評価木割合10%以上」であった区間が11区間あることがわかりました。

「再整備基準-3：D評価木の割合」について、過年度に実施された健全度調査により外観診断が必要とされた樹木のある66区間（全体の約50%）を対象とし、区間全体の樹木本数に対し、外観診断の総合評価Dと評価された樹木本数の割合を確認しました。なお、外観診断の「D評価」は、「危険性を有しているが、すぐには倒伏、枝折れはしない」という基準であり、「空洞・腐朽等の異常が多い不健全な樹木」となります。

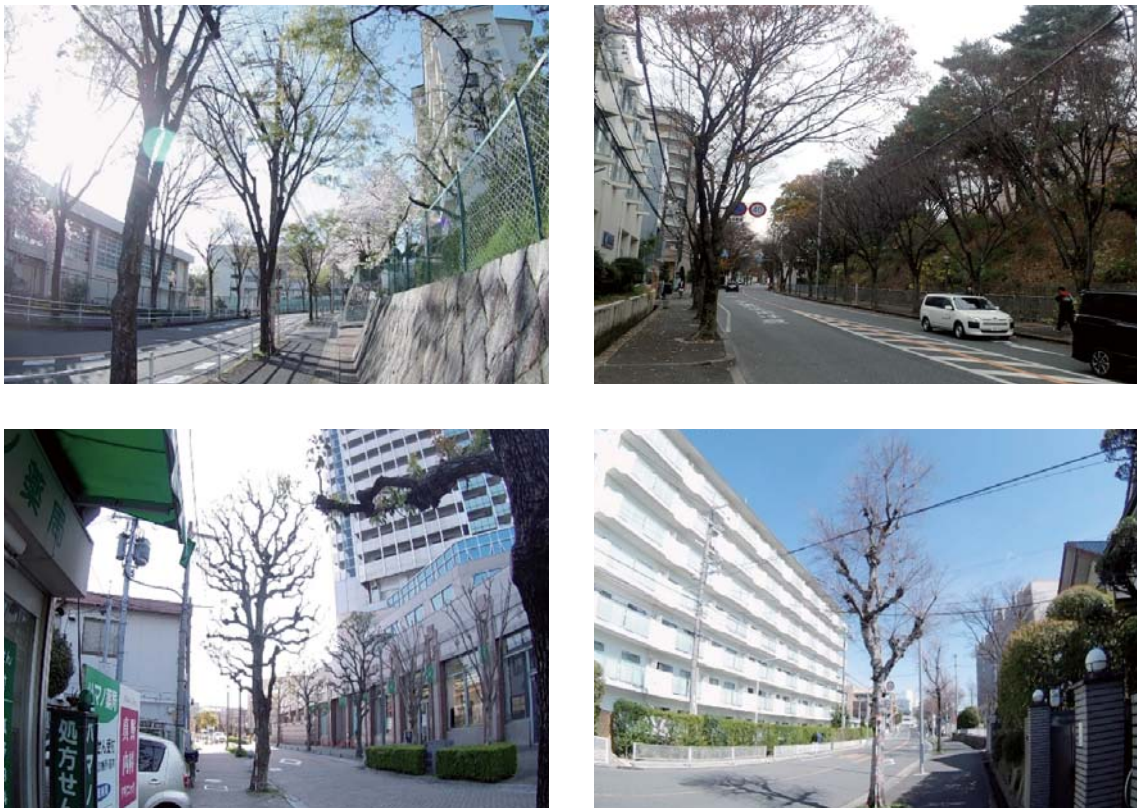
図 3-13 平均樹高と目標樹高とのギャップ率の高い区間の例

大径木化・高齢木化により健全な樹形や良好な景観の維持ができなくなる状況（再整備基準-4）について、目標樹高に対する現状の樹高との差（以下、ギャップ率）を検証した結果、9つの区間についてギャップ率が150%以上であり、現況の樹高が目標樹高に比べて1.5倍以上と大きく、車道や民地への越境や見通しの阻害等の様々な支障が生じる可能性が高い樹木を有する路線であることが確認されました。

対象区間では、約80%がギャップ率120%未満であり、大半が目標樹高と同程度（歩道空間に適した）の樹形を維持していましたが、9つの区間については、ギャップ率が150%以上となっており、車道や民地への越境や見通しの阻害等の支障が生じる可能性が高い樹木を有する区間であることがわかりました。

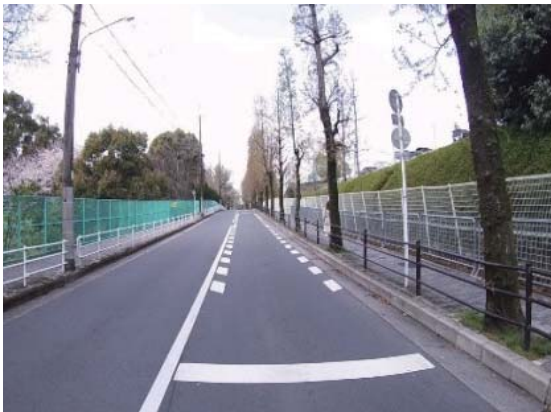
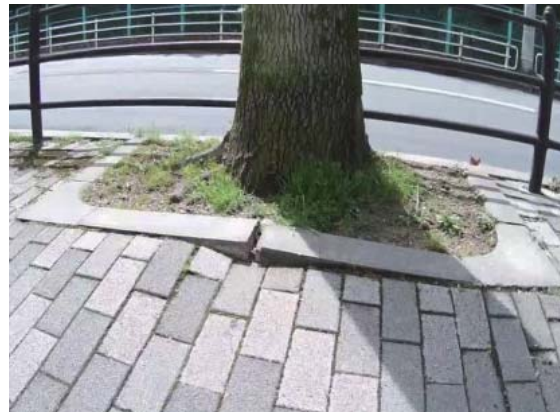
区間番号	97②	路線名	藤白台2号線	対象区間	藤白台5丁目23番地先～藤白台5丁目25番地先
------	-----	-----	--------	------	-------------------------

97①	藤白台2号線	トウカエデ	14	1	7.1%	28.6%	28.6%	128.6%	0.0%													
97②	藤白台2号線	タイワフウ	18	0	0.0%	83.3%	77.8%	100.0%	0.0%	●												
98	藤白台3号線	トウカエデ	24	0	0.0%	40.0%	0.0%	4.2%	0.0%													
132	藤白台37号線	トウカエデ	32	0	0.0%	90.0%	20.0%	0.0%	3.1%													
144	藤白台49号線	トウカエデ	48	0	0.0%	56.3%	22.9%	20.8%	2.1%										○	●		
205	山田東4号線	ケヤキ	15	1	6.7%	53.3%	13.3%	20.0%	0.0%													
284	津雲台1号線	クスノキ	52	1	1.9%	80.0%	40.0%	0.0%	7.7%													
289	津雲台8号線	クスノキ	82	3	3.7%	39.0%	14.6%	0.0%	1.2%													
297	津雲台14号線	クスノキ	56	2	3.6%	76.8%	42.9%	0.0%	16.1%		●											
300①	津雲台17号線	クスノキ	61	1	1.6%	87.2%	42.6%	16.4%	4.9%											○		
300②	津雲台17号線	クスノキ	10	0	0.0%	80.0%	10.0%	10.0%	83.2%		●											
311	津雲台28号線	クスノキ	25	2	8.0%	24.0%	12.0%	0.0%	0.0%													
317	津雲台34号線	クスノキ	37	3	8.1%	91.9%	59.5%	0.0%	8.1%	●											●	
327	津雲台44号線	クスノキ	73	4	5.5%	67.1%	42.5%	0.0%	1.4%													
335	津雲台52号線	クスノキ	17	0	0.0%	52.9%	29.4%	0.0%	0.0%

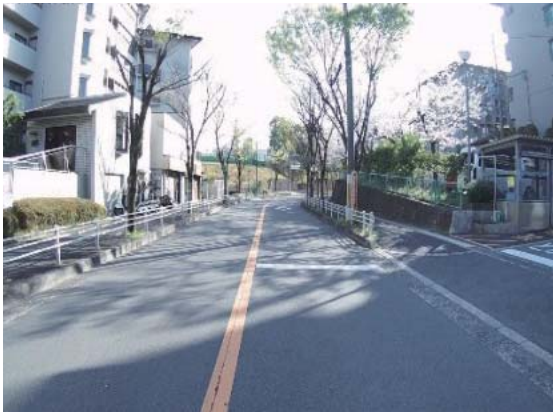
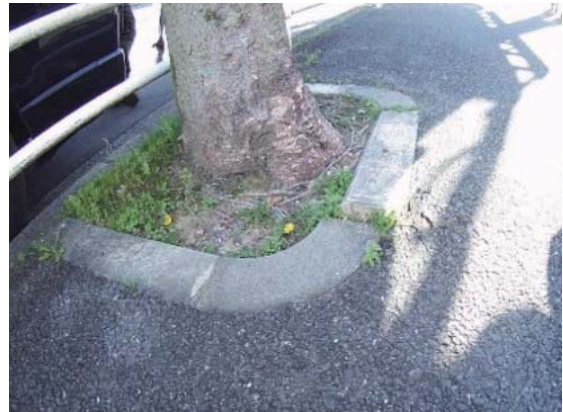
区間番号	5011	路線名	山田西団地中央線	対象区間	山田西2丁目9番地先～山田西1丁目4番地先
------	------	-----	----------	------	-----------------------

区間番号	路線名	主な樹種	①伐採割合			②根上り・道路付属物との競合等			③外観診断 総合判定D 評価木割合	④健全な樹 形及び良好 な景観の 維持 樹高 ギャップ率	主な課題			
			植栽 本数	伐採 本数	伐採率	根上り発生		道路付属物 等との競合 発生 発生率			D評価 判定率	通行に支障 を及ぼす ケース	周辺環境 に支障を 及ぼす ケース	街路樹の 並木景観 に支障を 及ぼす ケース
						発生率	重大な障害 発生率							
63	古江台11号線	ナンキンハゼ	74	9	12.2%	100.0%	60.0%	0.0%	0.0%	90.8%	●			
97②	藤白台2号線	タイワンフウ	18	0	0.0%	83.3%	77.8%	100.0%	0.0%	86.5%	●			
317	津雲台34号線	クスノキ	37	3	8.1%	91.9%	59.5%	0.0%	8.1%	126.9%	●			
357②	高野台21号線	ケヤキ	35	1	2.9%	42.9%	11.4%		5.7%	155.9%		●		
444	佐竹台29号線	アメリカフウ	26	3	11.5%	90.0%	50.0%	11.5%	0.0%	108.0%	●			
474②	春日7号線	ケヤキ	10	0	0.0%	60.0%	50.0%		0.0%	77.6%	●			
735	清水1号線	ケヤキ	18	0	0.0%	90.0%	40.0%	0.0%	0.0%	175.0%		●		
1294	芳野町5号線	サクラ	26	0	0.0%	73.1%	57.7%	0.0%	0.0%	62.2%	●			
1990	川園日の出1号線	ケヤキ	123	7	5.7%	39.0%	9.8%	0.0%	5.7%	190.9%		●		
2563	岸部北118号線	クロマツ	22	4	18.2%	18.2%	18.2%	4.5%	13.6%	154.4%		●	●	
5009①	津雲高野線	ケヤキ	48	3	6.3%	100.0%	30.0%	10.4%	2.1%	167.0%		●		
5011	山田西団地中央線	ケヤキ	201	13	6.5%	20.9%	9.0%	5.0%	3.5%	167.0%		●

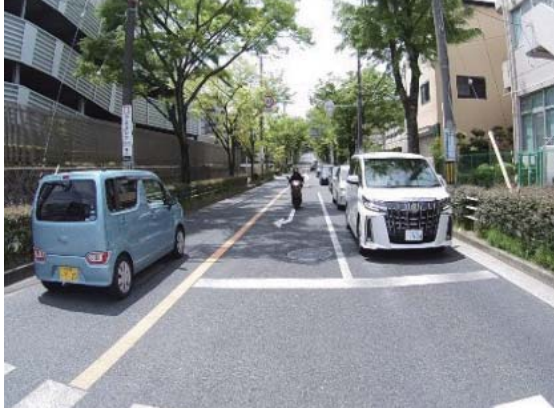
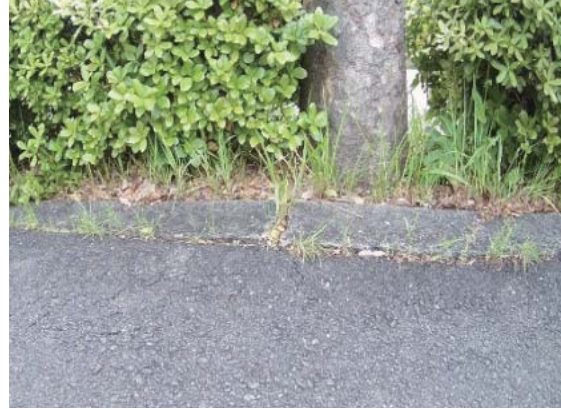
区間番号	5012①	路線名	山田佐井寺岸部線	対象区間	山田西1丁目29番地先～五月が丘西2番地先
------	-------	-----	----------	------	-----------------------

5012①	山田佐井寺岸部線	ケヤキ	186	4	2.2%	70.0%	30.0%	4.3%	7.0%	253.8%		●		
5017	春日中央線	サクラ	13	0	0.0%	61.5%	30.8%	0.0%	0.0%	188.9%		●		
5049	中央環状山田東線	ケヤキ	274	18	6.6%	90.0%	50.0%	9.9%	6.6%	173.4%	●	●
