(仮称) 吹田千里丘計画での土壌汚染
調査結果及び今後の対応
(事業者作成資料)

(仮称) 吹田千里丘計画における環境影響評価
(ふっ素に係る土壤汚染) についての報告書

(仮称) 吹田千里丘計画 土壤環境調査について

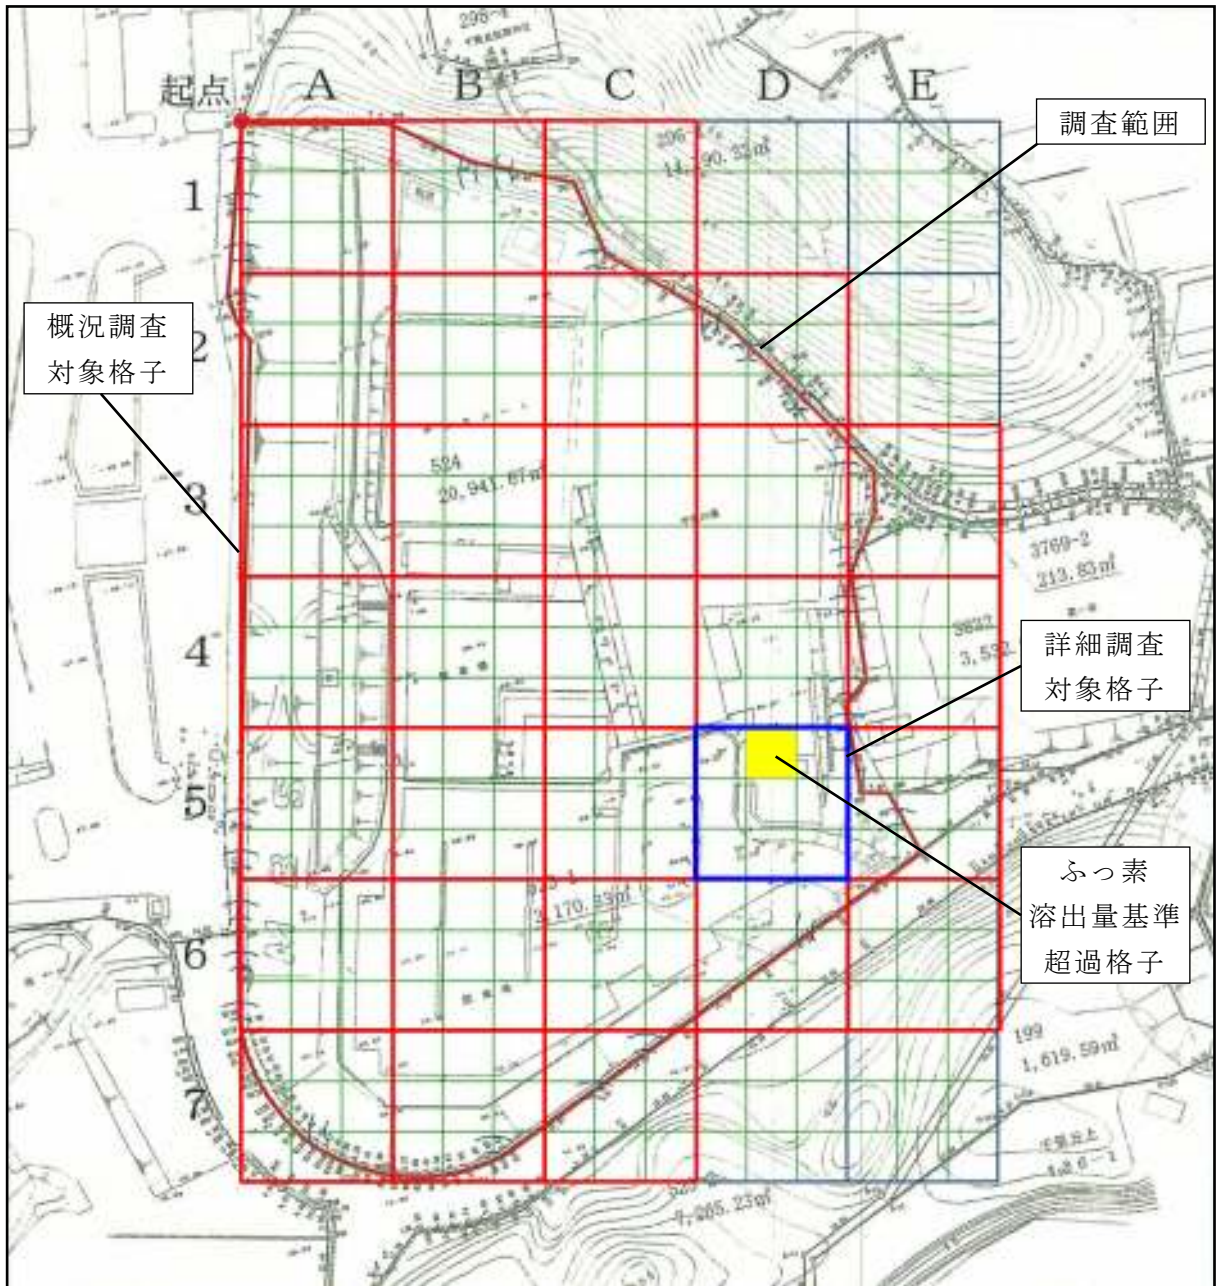
図1 自主調査範囲図

- ・「土地利用履歴等調査結果報告書（平成 18 年 9 月）」においては特定有害物質の使用履歴はありませんでしたが、本計画地の東側では、平成 7 年より温泉施設が営業しており、事業者内での検討の結果、マンション事業者としては、温泉水による土壤汚染の可能性が否定できないと判断しました。
- ・そこで、平成 19 年 10 月～平成 20 年 1 月にかけて、事業計画地の東側を調査範囲とし、土壤環境調査を行いました。調査の概要は次のとおりです。（調査範囲等は図 1 参照）

調査概要：調査範囲内において、30m格子につき 1 検体（計 30 検体）について調査。

結果概要：1 格子において、「ふっ素及びその化合物」が土壤溶出量基準を超過した。

調査概要：「ふっ素及びその化合物」について、概況調査において土壤溶出量基準を超過した 1 格子（30×30m）において、10m格子につき 1 検体（計 9 検体）について調査。

- ・調査の結果、10×10mの 1 格子において、「ふっ素及びその化合物」について、土壤溶出量基準の超過が認められました。その格子において深さ方向の調査を行った結果は表 1 のとおりで、表層と深さ 0.5mにおいて基準を超過していました。なお、深さ 1.0m以深では基準超過は認められませんでした。

- ・「ふっ素及びその化合物」について、土壤溶出量基準の超過が認められた 10×10m の範囲については、現在、ビニールシートによる土壤の飛散防止を行っています。
- ・今後の対策としては、造成工事着工前に、土壤環境対策工事を実施する予定です。
工事概要：基準超過土壤全量を掘削除去（場外搬出）する。
掘削除去範囲：基準値超過が確認された 10×10m 格子の範囲（面積 100m²）、深さ 1m。
（掘削除去土量 100m³）
- ・対策工事の実施にあたっては、関係法令に基づき、周辺への影響がないよう万全を期する所存です。
