（仮称）吹田千里丘計画に係る環境影響評価

事後監視状況報告書（供用後）

令和6年（2024年）4月

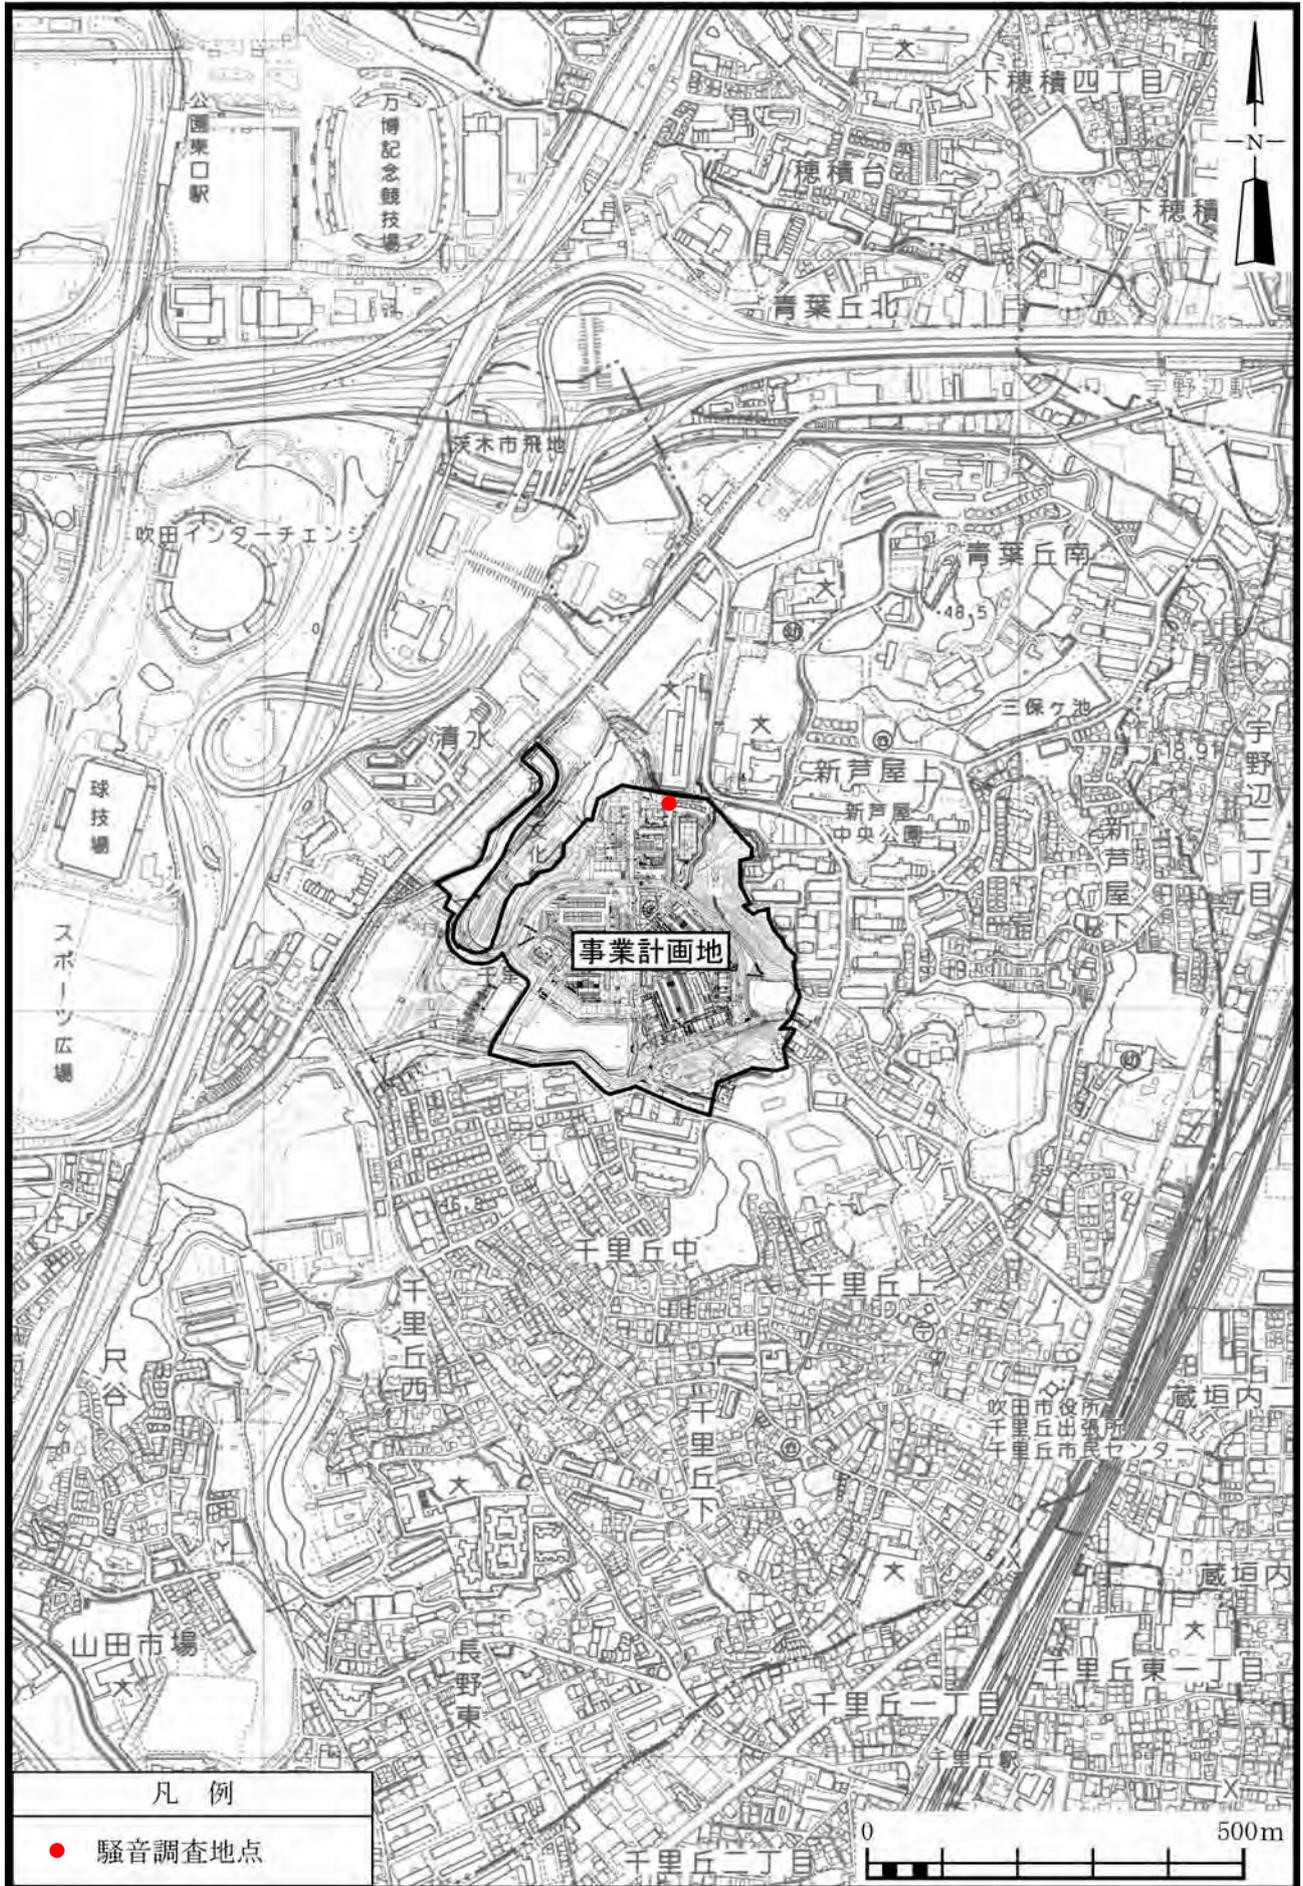
図 5-1 騒音調査地点

騒音調査地点は図 5-1 に示すとおりである。

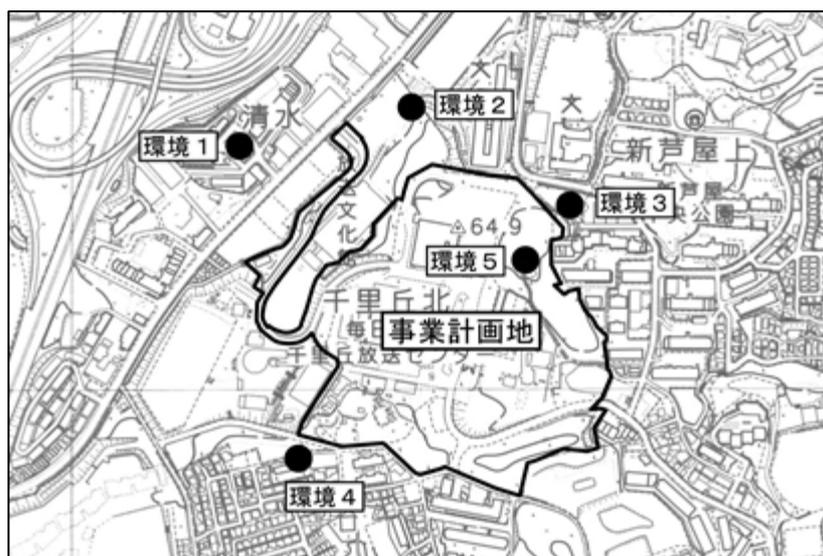
図 5-2 評価書時調査・予測地点図

なお、今回の調査地点は、隣接する吹田東高校への影響を確認するために設定したものであり、評価書時に同地点での予測は実施していない。評価書における予測結果と予測地点は、表 5-2 及び図 5-2 に示すとおりである。

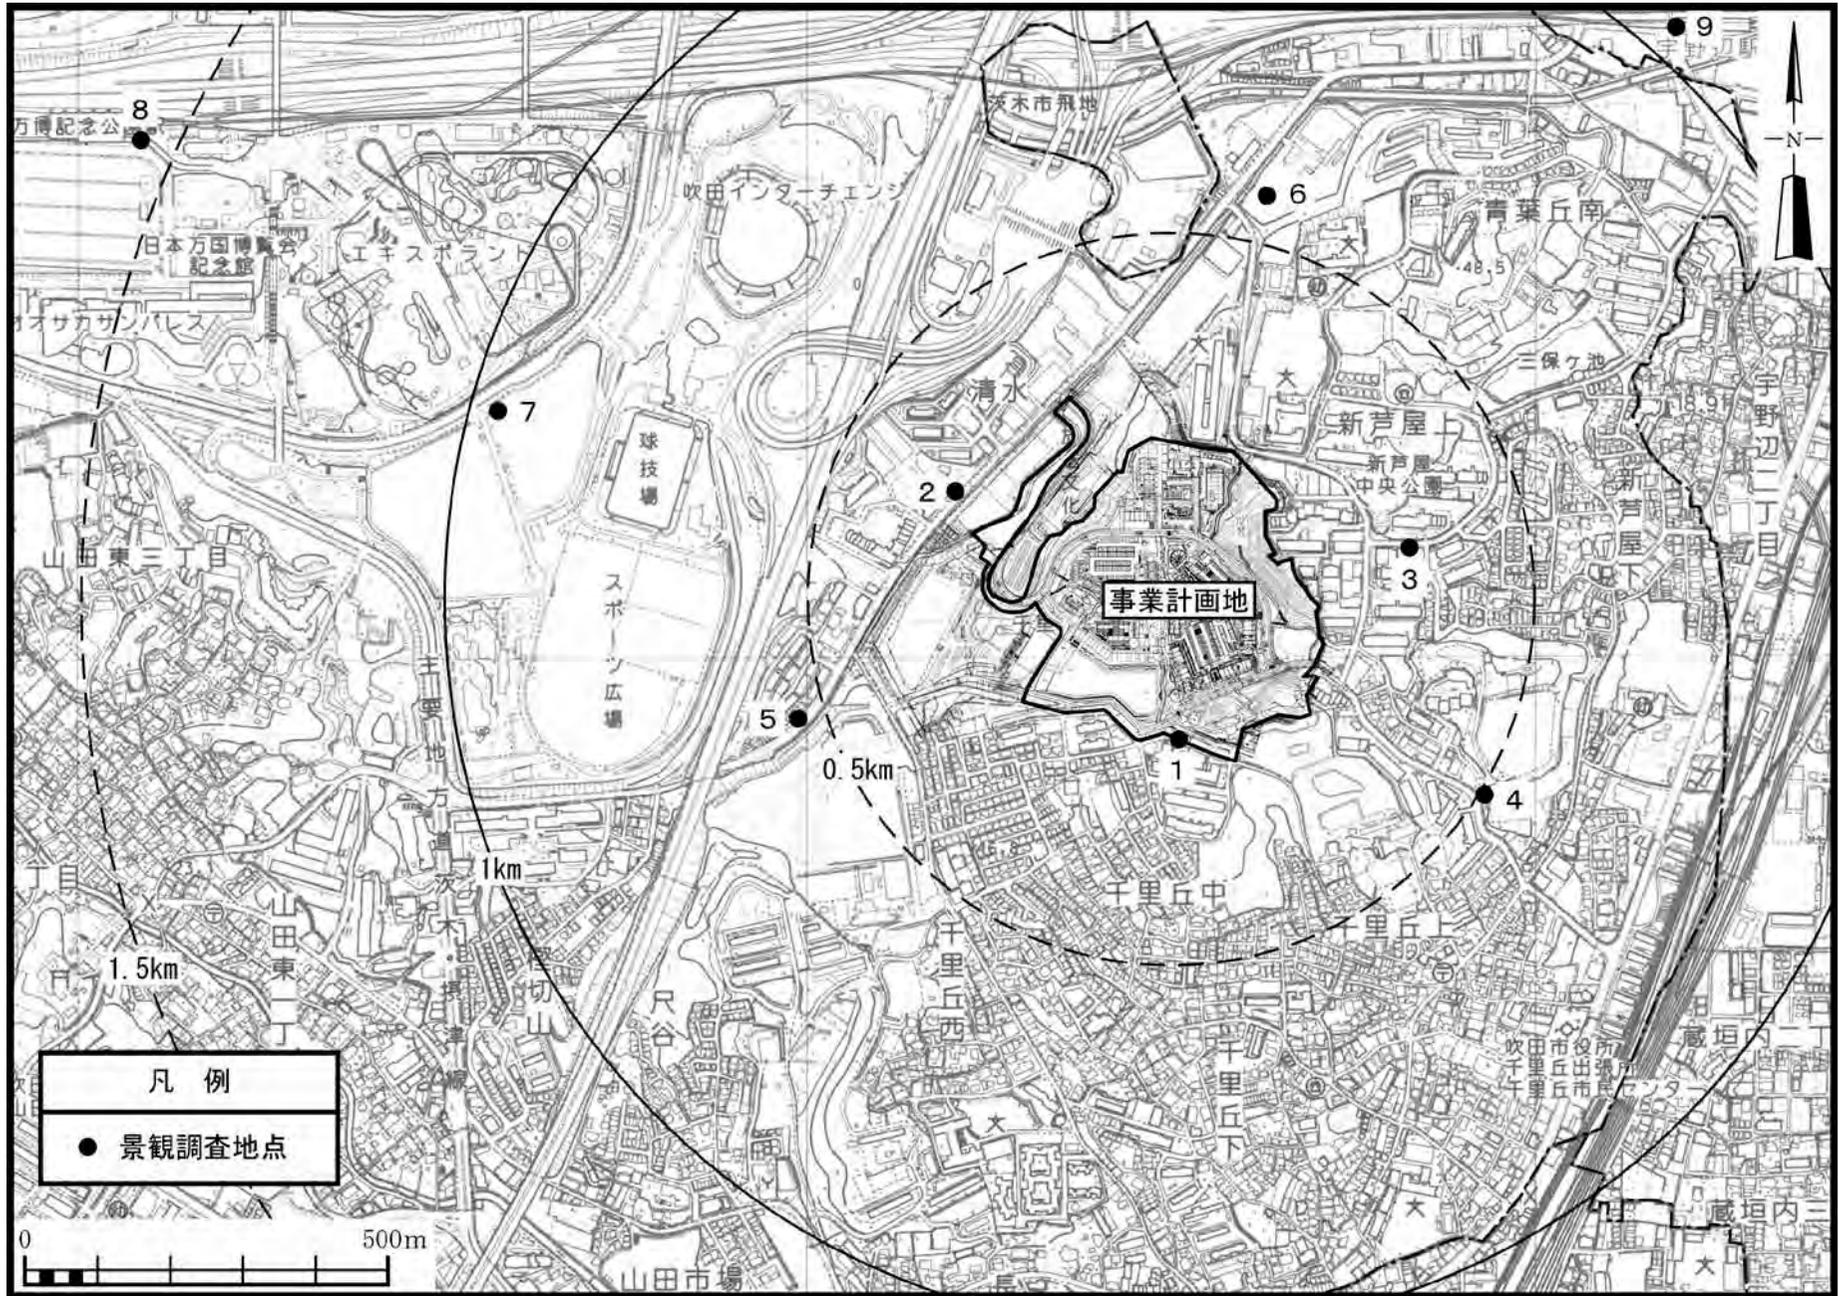
図 5-3 景観調査地点

景観調査地点は図5-3に示すとおりである。

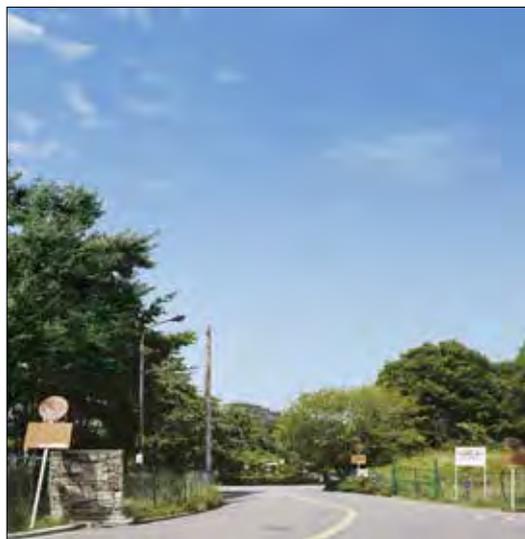
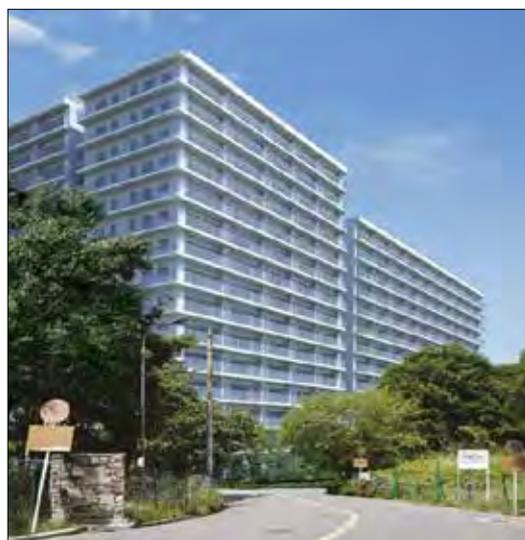
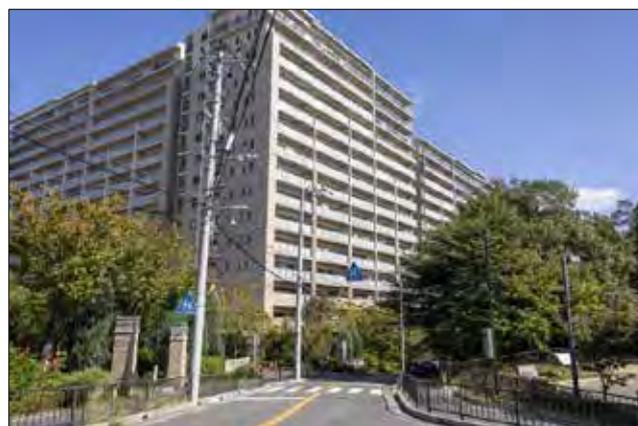
図 5-4 南三叉路（北北東）からの景観

評価書作成時と道路線形が変化し、提供公園部の樹木が成長しているが、建物は評価書時より外観、色彩等、周辺に調和するよう配慮されていることから、本事業による影響は評価書における予測の範囲内となっており、特に問題はないと考える。

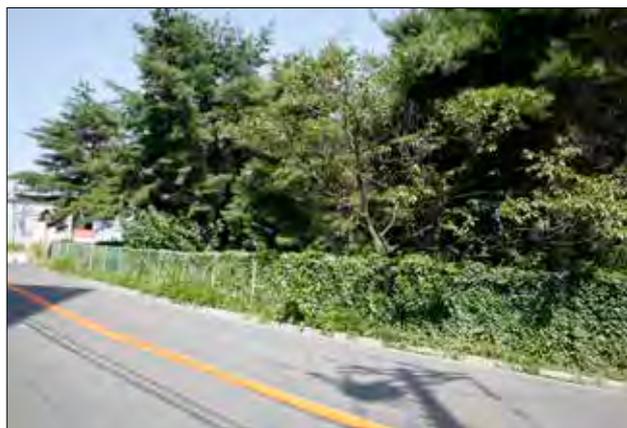
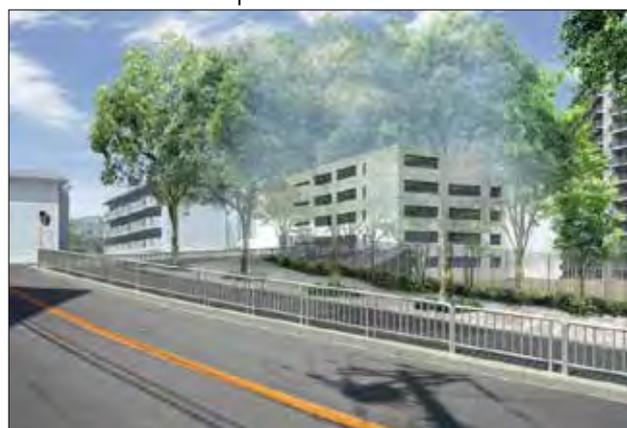
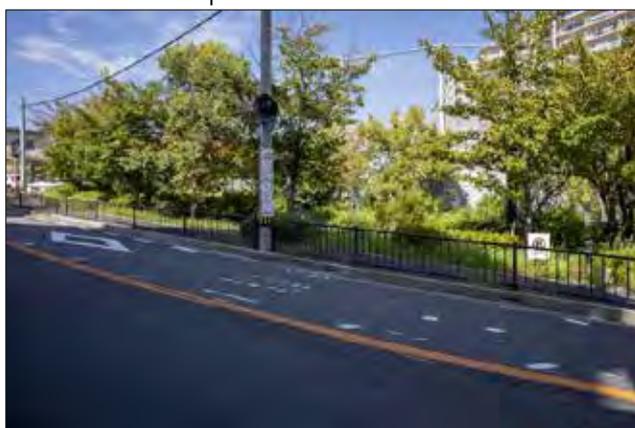
図 5-5 南三叉路（西北西）からの景観

評価書作成時と道路線形が変化しているが、敷地際に樹木を植栽することにより、予測同様に建物が視認されにくくなるよう配慮されていることから、本事業による影響は評価書における予測の範囲内となっており、特に問題はないと考える。

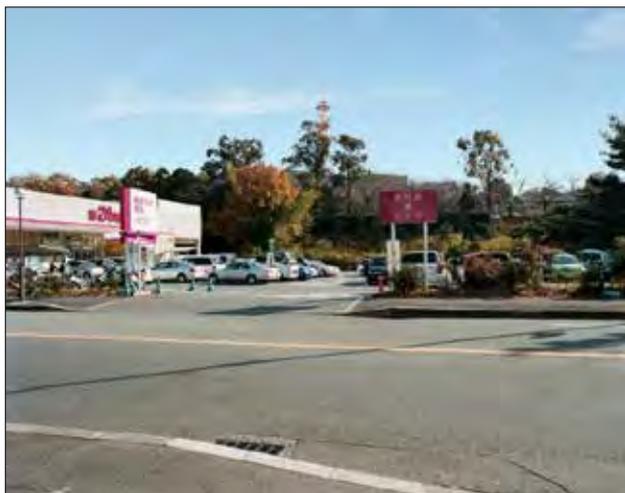
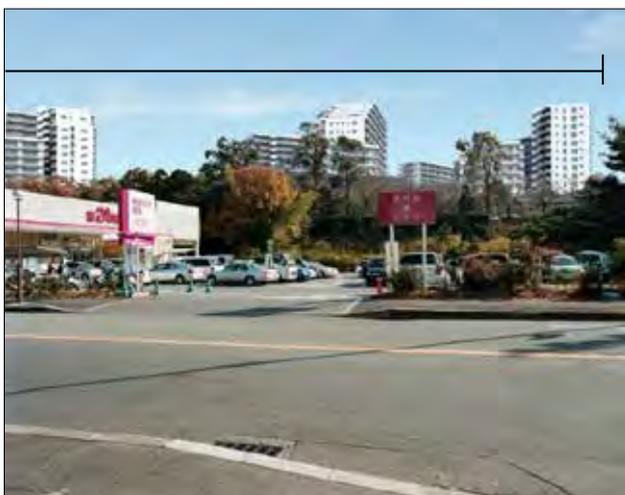
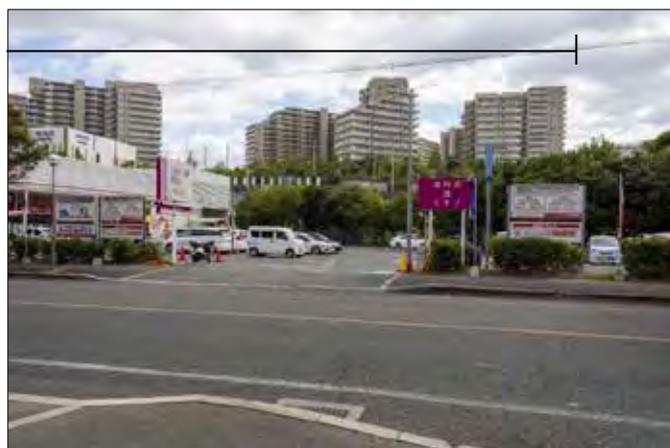
図 5-6 マックスバリュからの景観

評価書作成時と比べて、店舗施設と事業地間の敷地（建物、植栽）が変化しているが、建物は評価書時より外観、色彩等、周辺に調和するよう配慮されていることから、本事業による影響は評価書における予測の範囲内となっており、特に問題はないと考える。

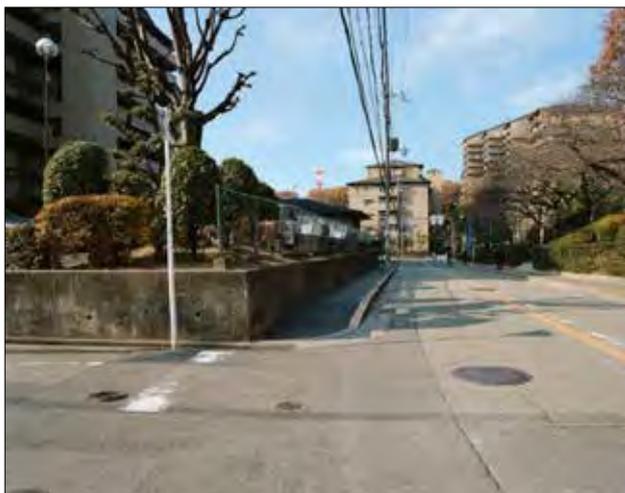
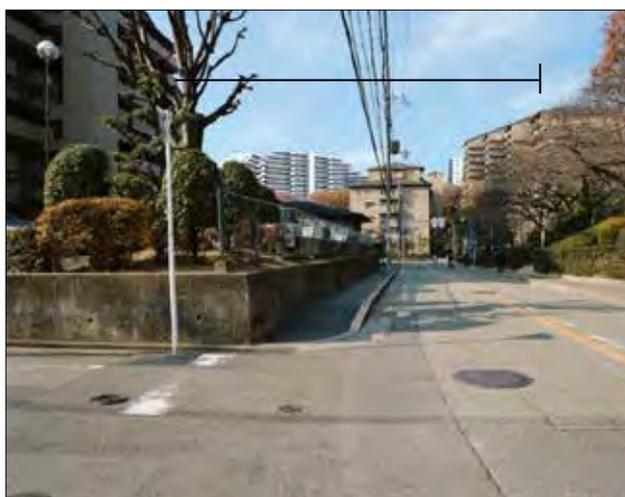
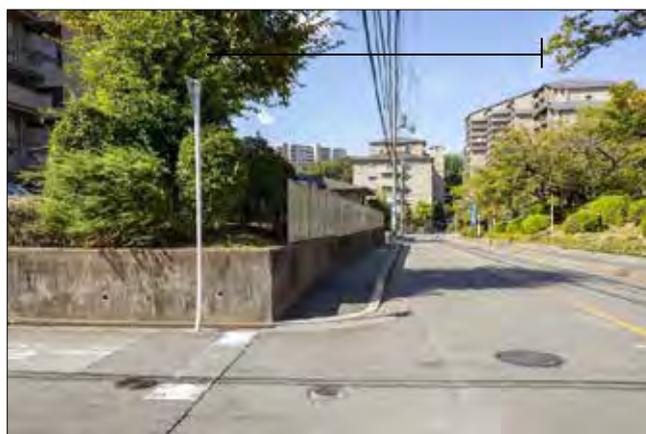
図 5-7 メゾン千里丘バス停からの景観

本事業の保存緑地や調査地点周辺の樹木が成長していることから本事業建物がやや視認されにくく、また建物は評価書時より色彩等、周辺に調和するよう配慮されていることから、本事業による影響は評価書における予測の範囲内となっており、特に問題はないと考える。

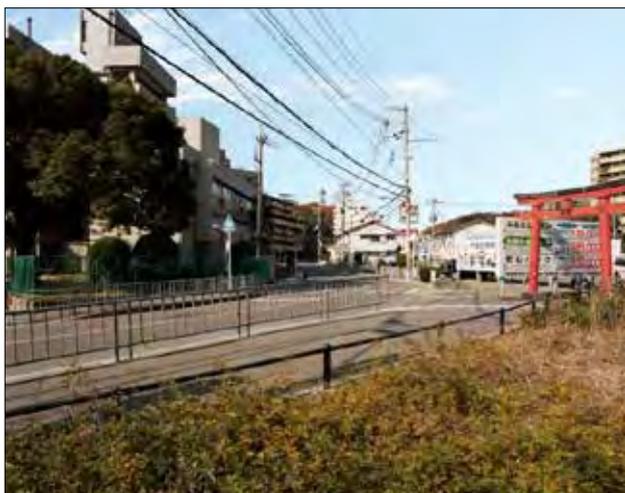
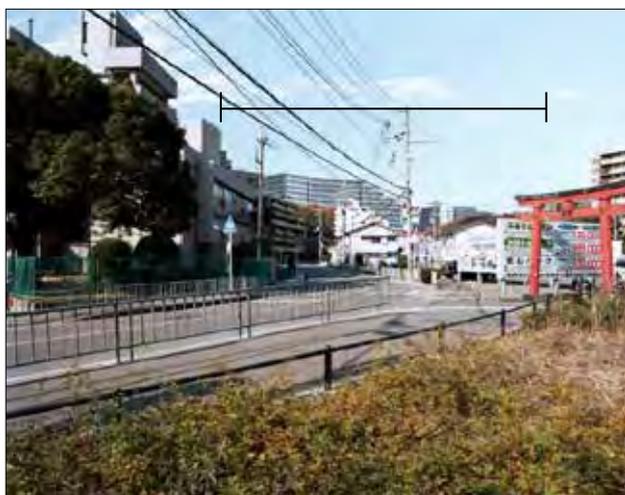
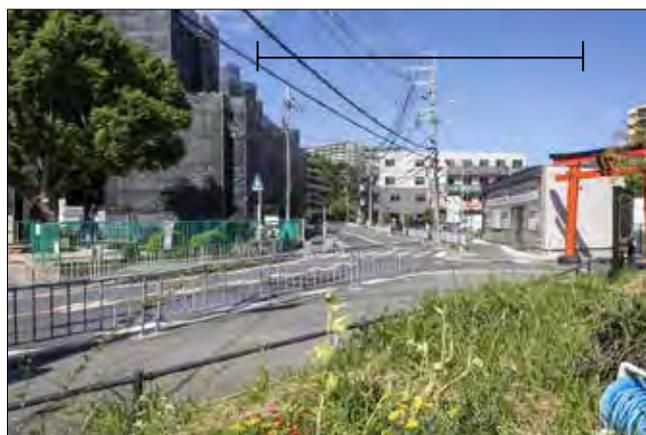
図 5-8 ルナビータ入口からの景観

調査地点周辺建物に変化があり、本事業建物が視認されにくく、また本事業建物は評価書時より色彩等、周辺に調和するよう配慮されていることから、本事業による影響は評価書における予測の範囲内となっており、特に問題はないと考える。

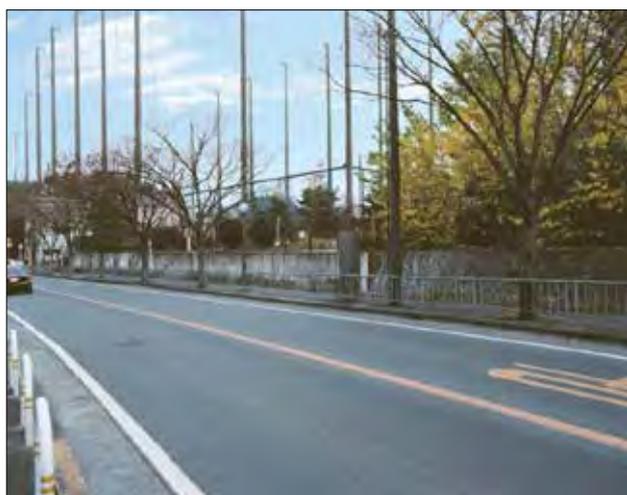
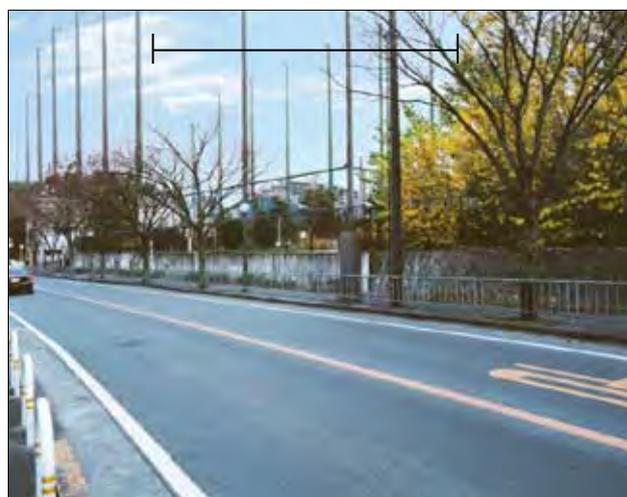
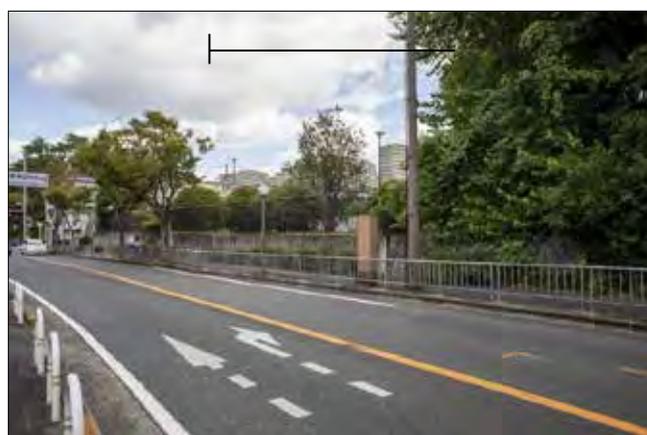
図 5-9 計画地西側住宅地からの景観

調査地点周辺の施設に変化があり、本事業建物が視認されやすくなっているが、本事業建物は評価書時より色彩等、周辺に調和するよう配慮されていることから、本事業による影響は評価書における予測の範囲内となっており、特に問題はないと考える。

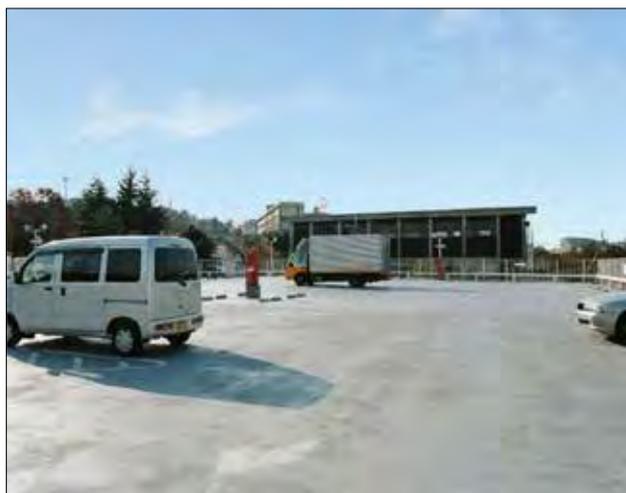
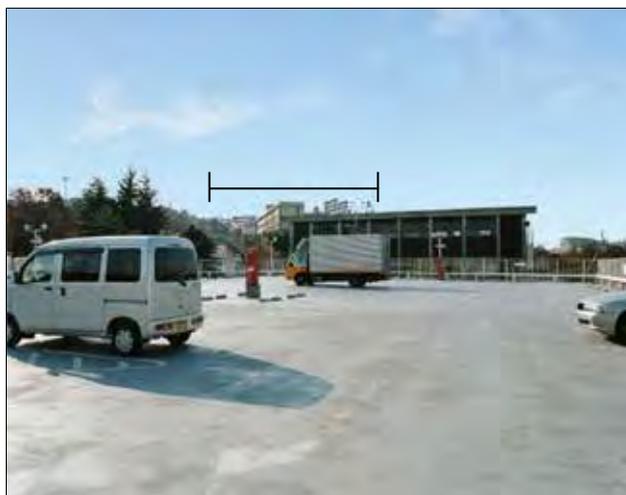
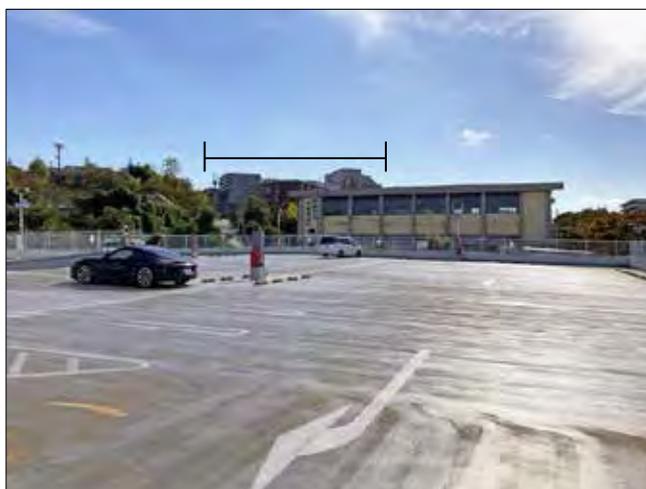
図 5-10 コーナン屋上駐車場からの景観

調査地点周辺の吹田東高校施設に変化があるが、本事業による影響は評価書における予測の範囲内となっており、特に問題はないと考える。

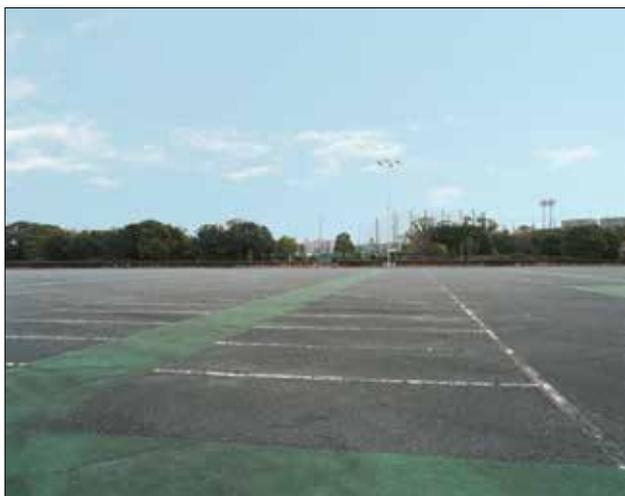
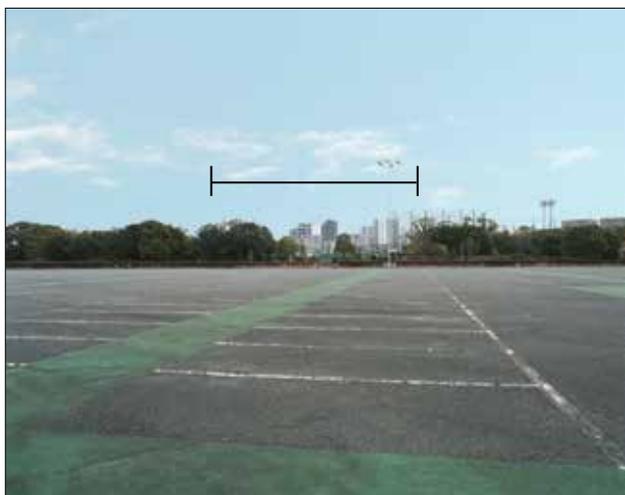
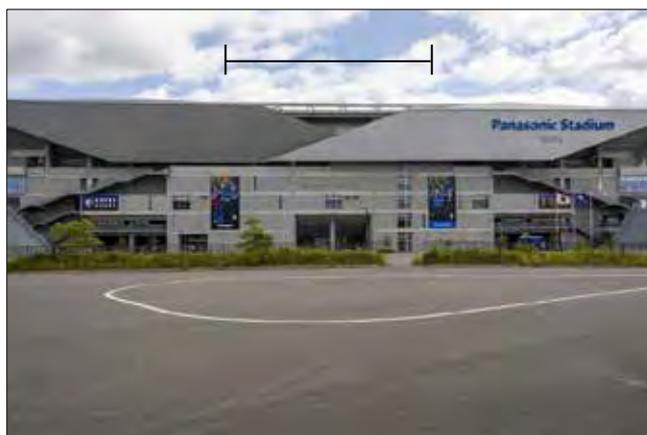
図 5-11 万博公園南第2駐車場からの景観

本調査地点は、周辺が大きく変化し、事業地が視認できなくなっている。

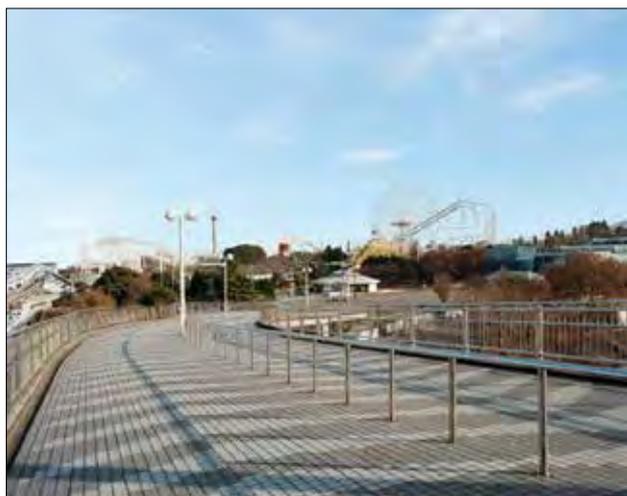
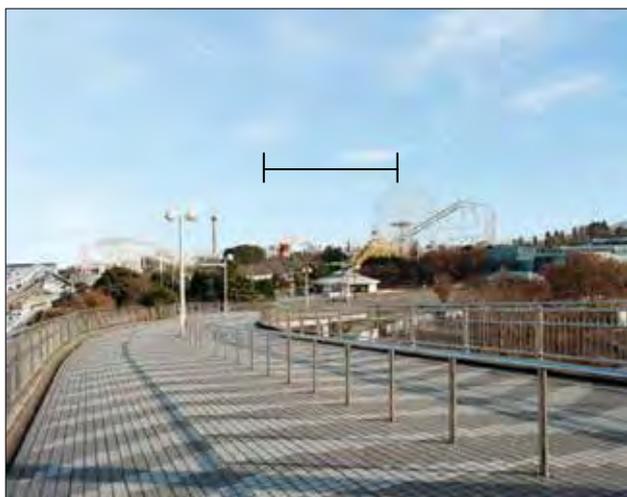
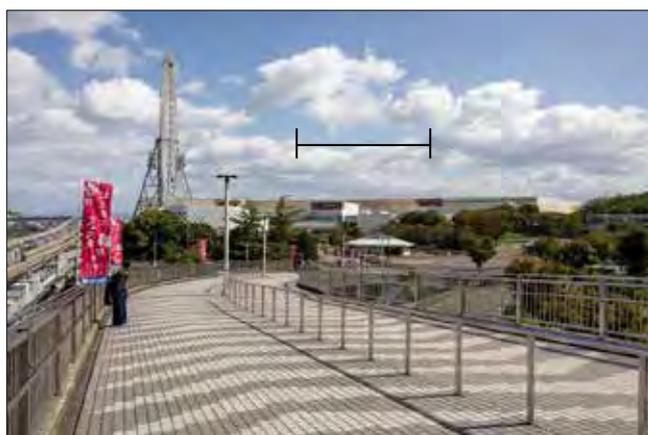
図 5-12 モノレール万博記念公園駅からの景観

本調査地点は、周辺が大きく変化し、事業地が視認できなくなっている。

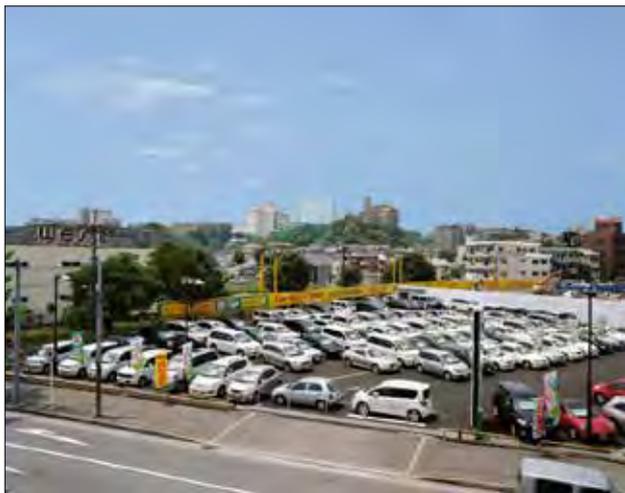
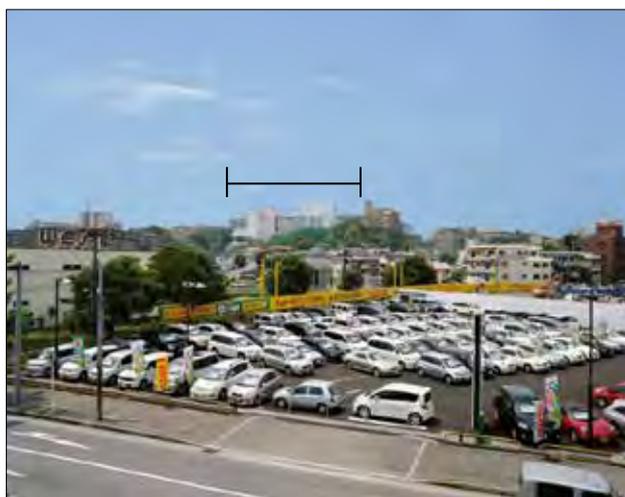
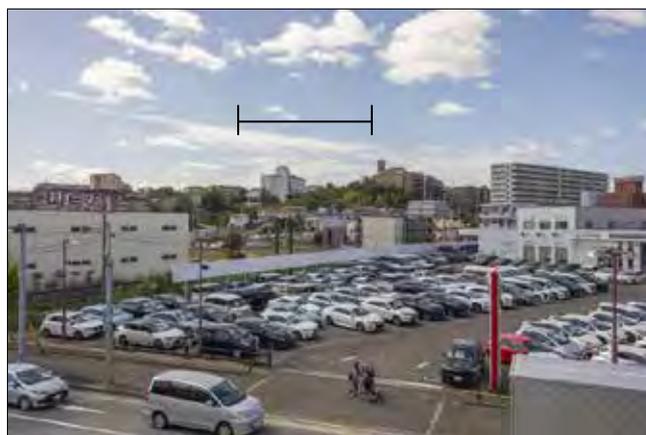
図 5-13 モノレール宇野辺駅からの景観

評価書において、本事業建物の一部が視認される予測であったが、供用後現地調査の結果、建物は視認されなかった。

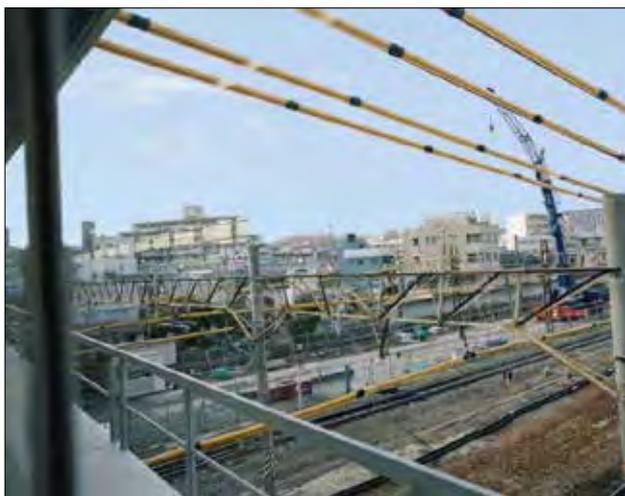
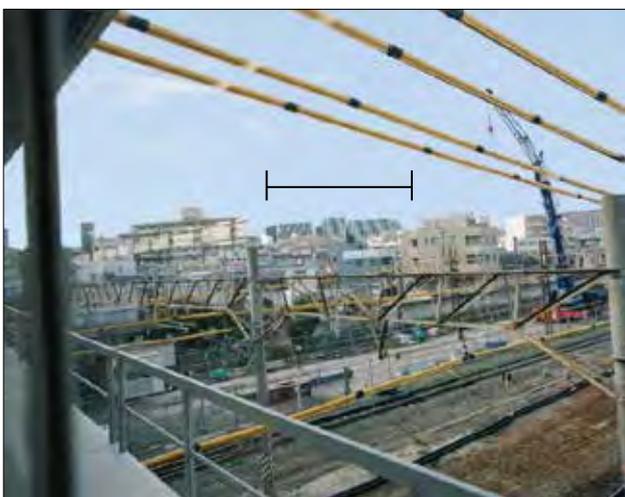
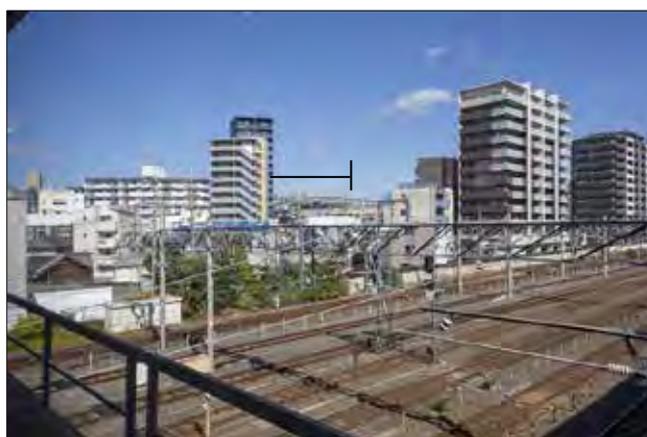
図 5-14 J R 千里丘 駅からの景観

調査地点周辺の施設に変化があり、本事業建物が視認されにくくなっているが、本事業による影響は評価書における予測の範囲内となっており、特に問題はないと考える。

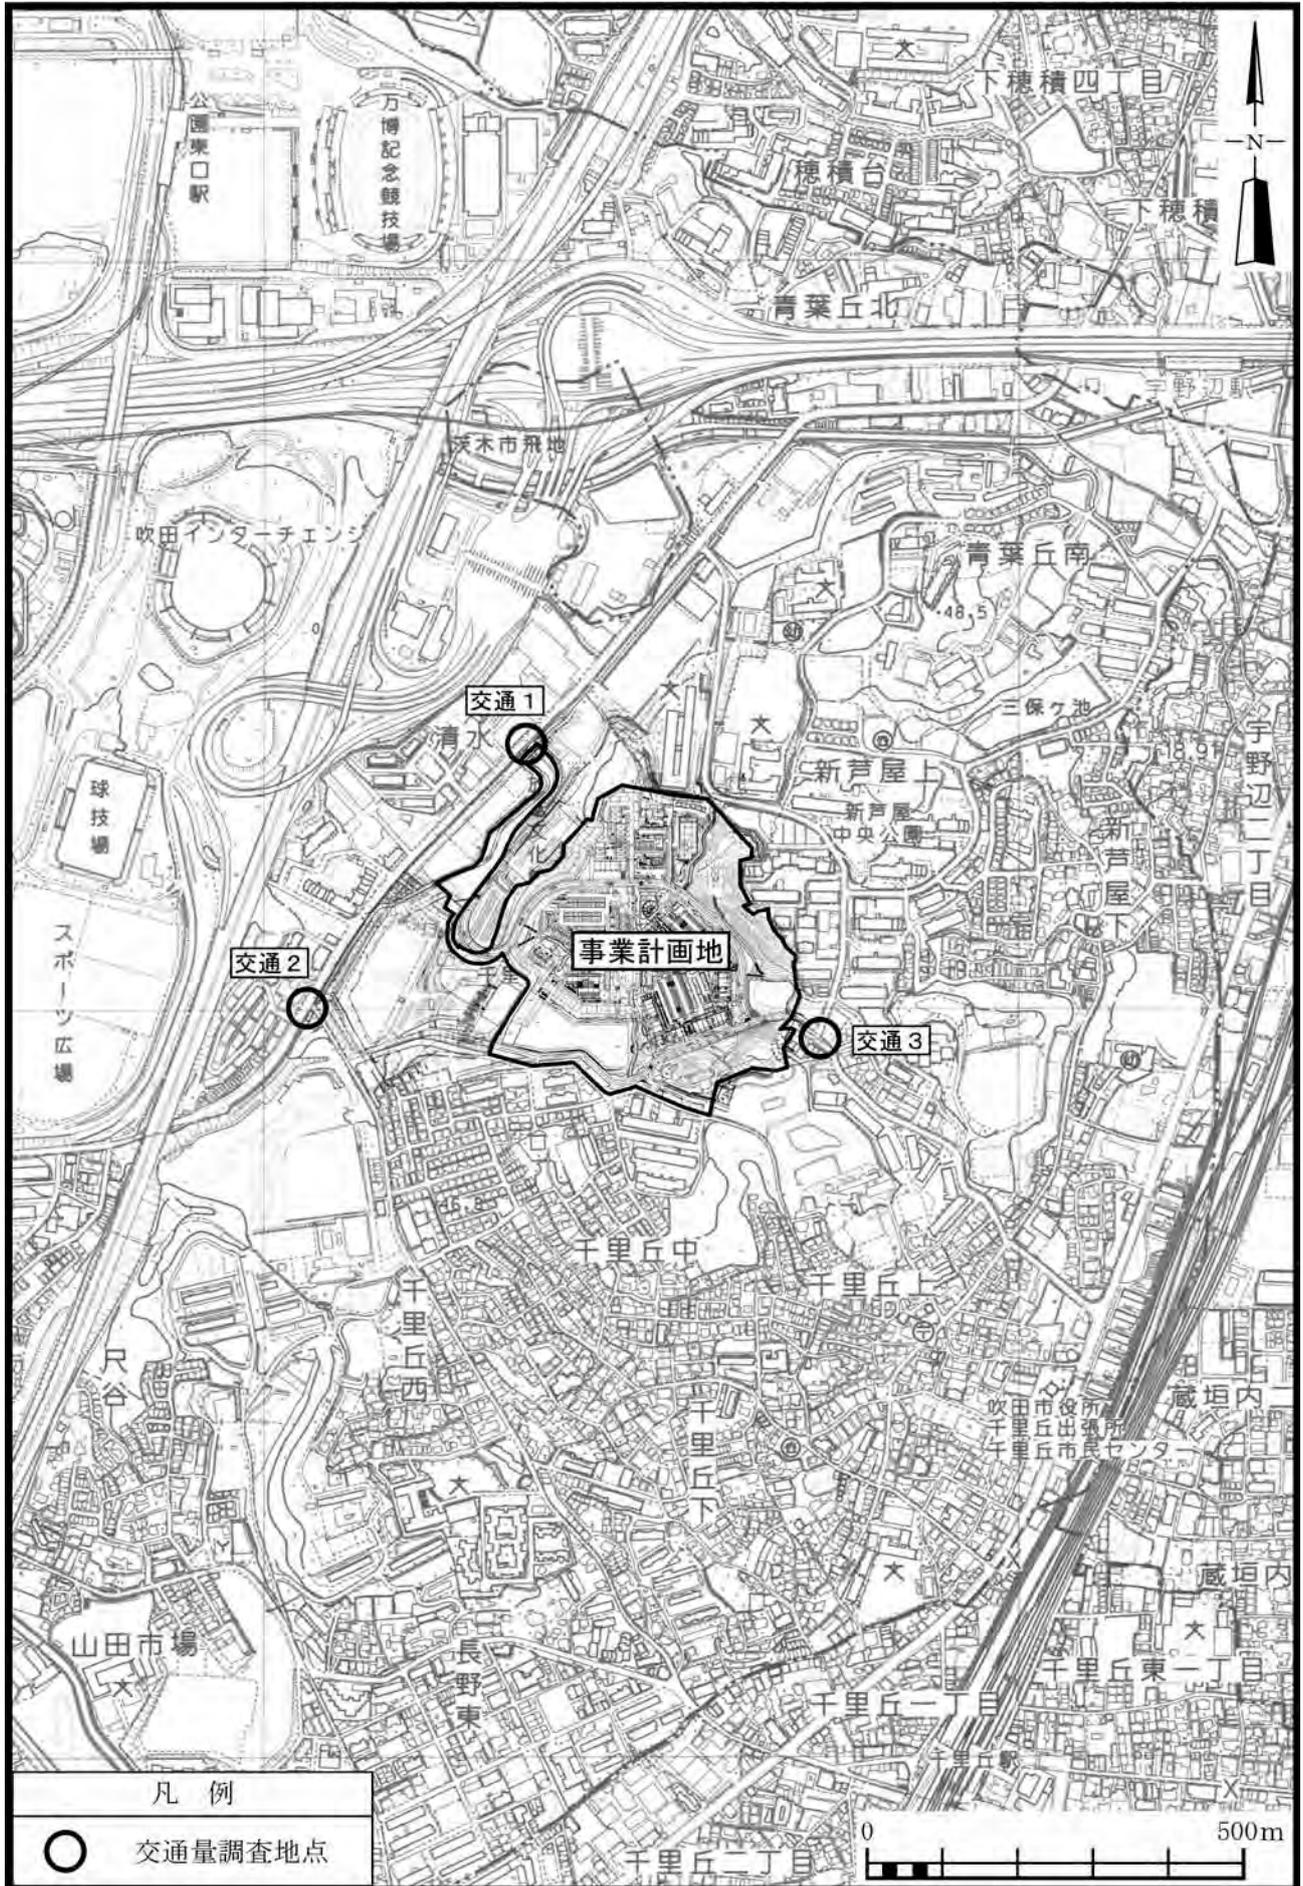
図 5-15 交通量調査地点

交通量の調査地点は、図5-15に示すとおりである。

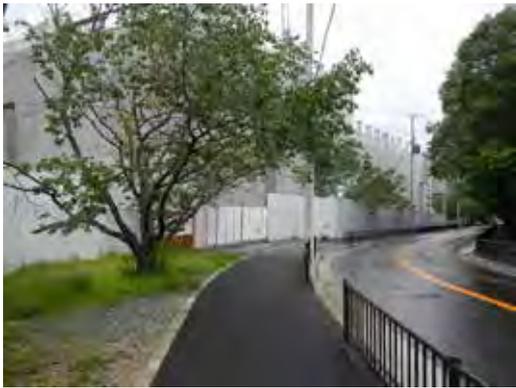
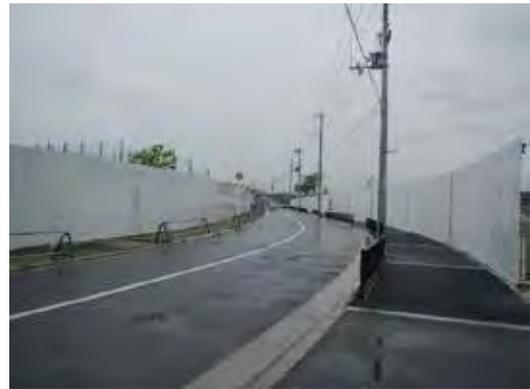
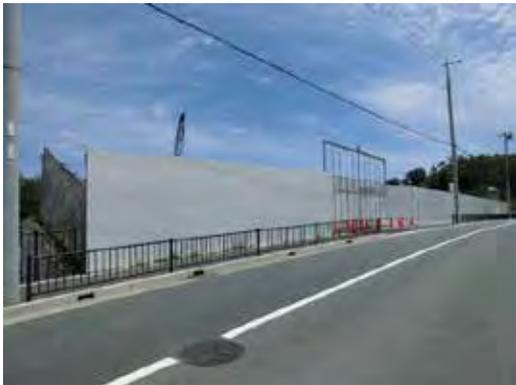
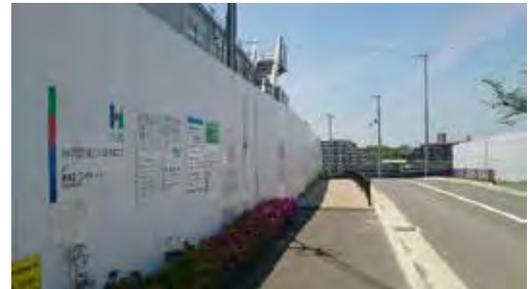
1 万能板設置状況

2 万能板設置状況

3 万能板設置状況

4 万能板設置状況

環境保全措置の内容		具体的な実施状況（令和6年2月現在）
大気汚染		
1	工事区域の周囲に仮囲いを設置する。	工事区域の周囲に万能板、防音シートや防塵ネットなどの仮囲いを設置しました。工事期間中の設置状況は、環境保全措置実施状況の写真1~7に示すとおりです。
2	粉じんの発生・飛散防止のため、適宜散水を行う。	粉じんの発生・飛散防止のため、構内での散水、工事現場からの退車車両の洗車及び仮置き土に覆いをかけるなどの対策を実施しました。（環境保全措置実施状況の写真6~10参照）
3	工事の効率化・平準化を図るとともに、使用する建設機械については、国土交通省指定の排出ガス対策型建設機械とし、その機種についてはできる限り低公害型を選定する。	工事においては、効率的な工事計画を建て、建設機械については、2次排ガス基準値や三省対応基準値を満足する国土交通省指定の排出ガス対策型建設機械等の使用に努めました。
4	工事最盛期に事業計画地の敷地境界に近い場所で使用する建設機械については、最新の国土交通省指定の排出ガス対策型を優先的に使用する。	敷地境界に近い場所では、最新の国土交通省指定の排出ガス対策型を優先的に使用するよう努めました。
5	建設機械等の空ぶかしの防止、アイドリングストップを励行する。	新規入場時教育資料及び月1回の安全衛生協議会で励行を促しました。
6	気象条件を考慮し、周辺への影響を低減するよう工事範囲や規模に配慮する。	強風時には、作業を限定し、工事範囲を配慮し作業を行うこととし、現場の状況判断で風が強い日は工事範囲を変更するなど対策を実施しました。
7	建設資機材搬入車両の計画的な運行により適切な荷載を行い、工事関係車両の台数を削減する。	工事関係車両の搬出入が多い時は、毎日の打ち合わせにより搬出入時間等を調整し工事を実施しました。
8	大型車両については、できる限り最新の低公害対策車両を使用するとともに、車種構成に配慮する。	大型車両については、全て使用車種規制（NOx・PM）適合車両とし、更に低排出ガス認定車、低PM認定車、平成27年度燃費基準達成車両の使用に努めました。
9	工事関係車両の走行時間帯はラッシュ時など混雑する時間帯をできる限り避ける。	地域住民、教育機関と協議し、工事関係車両の搬出入について、午前8時~8時40分の搬出入は自粛しました。

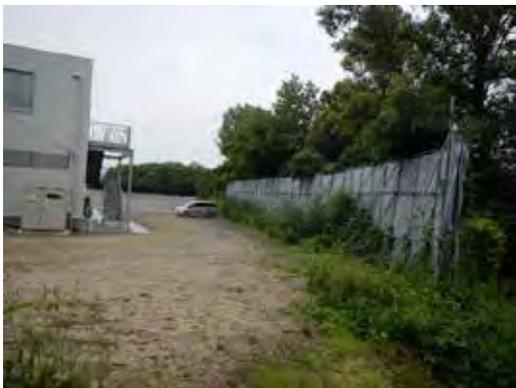
5 防音シート設置状況

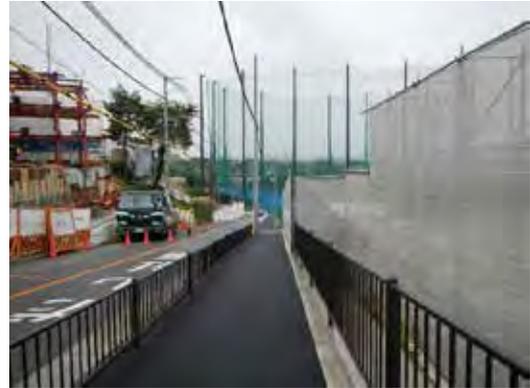
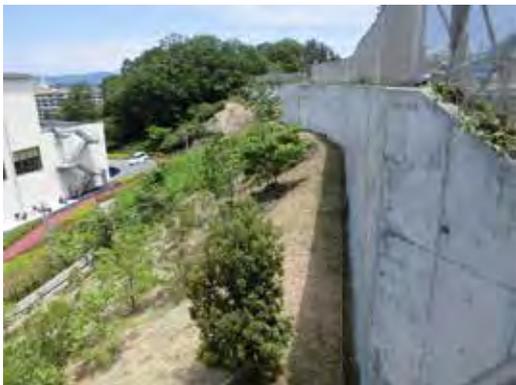
6 メッシュシート設置状況

7 メッシュシート設置状況

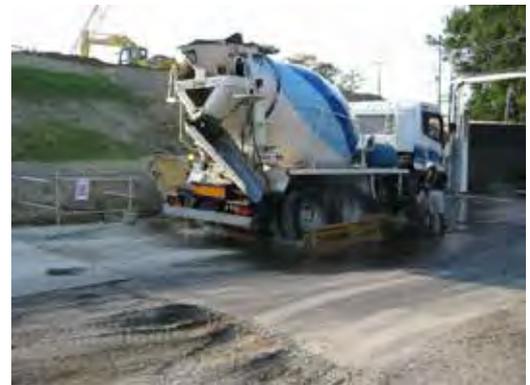
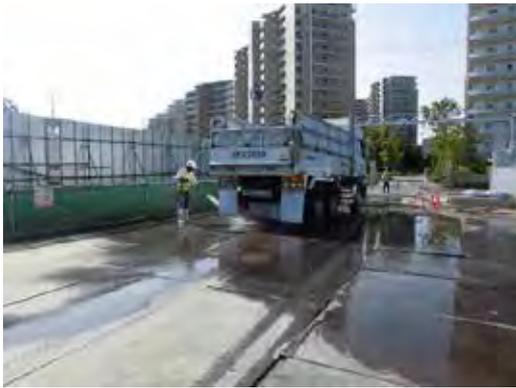
8 退出車両洗浄状況

9 退出車両洗浄状況

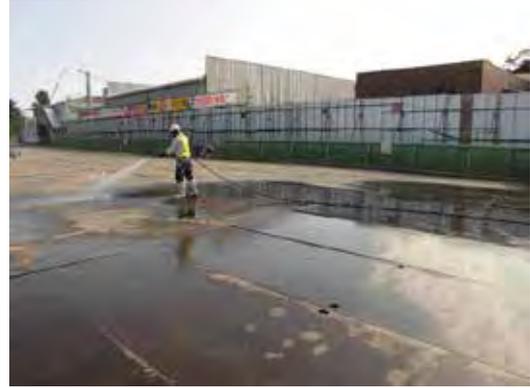
10 構内散水

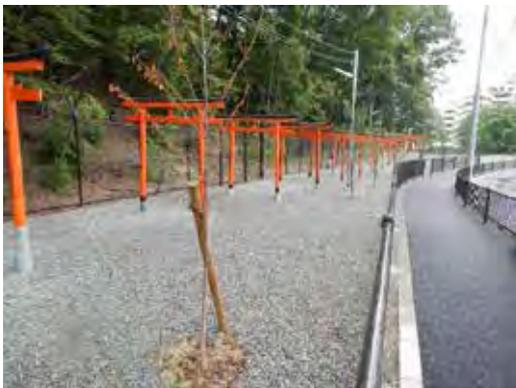
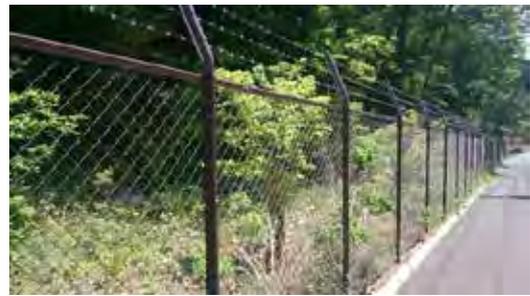
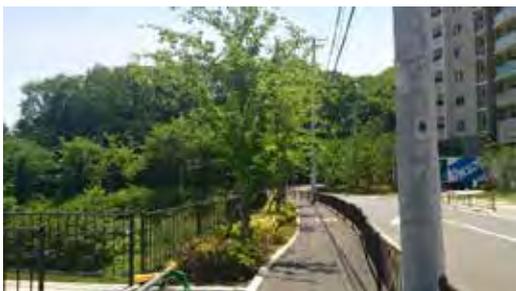
13 歩道脇植栽

14 歩道脇植栽

15 歩道脇植栽

46	計画道路の稲荷神社、星ヶ池周辺と接する側には、緩衝帯として歩道を設置し、歩道脇に植栽を検討することにより、周辺樹林地への影響を軽減する。	計画道路の稲荷神社、星ヶ池周辺と接する側には、緩衝帯として歩道を設置し、歩道脇に植栽を行うことにより、周辺樹林地への影響を軽減しました。（工事開始～平成24年度に実施済）（環境保全措置実施状況の写真12～16参照）
47	事業計画地内の照明については、周辺に生息・生育する動物、植物への影響に配慮し、基本的に内側に向くよう設置する。	事業計画地内の照明については、周辺に生息・生育する動物、植物への影響に配慮し、基本的に内側に向くよう設置しました。

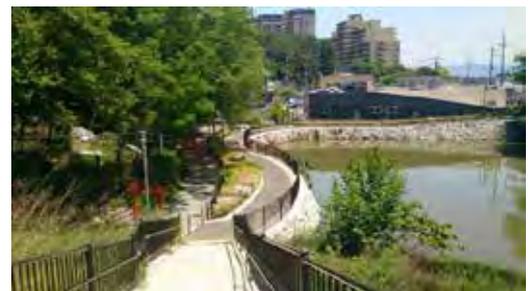
16 星ヶ池周辺整備状況

環境保全措置の内容		具体的な実施状況（令和6年2月現在）
55	事業計画地周辺の緑地をできる限り保存する。	星ヶ池、保存緑地については、できる限り緑地を保全し、緑地の改変をとまなう提供公園については、現況の植生を考慮し植栽を実施しました。 また、星ヶ池周辺および稲荷神社参道の整備にともない、一部の樹木の伐採を行いました。が、在来植生（コナラ、アベマキ）を考慮し、表土を再利用するとともに、追加実施した樹木調査結果を踏まえ、新たに植樹しました。（工事開始～平成24年度に実施済）（環境保全措置実施状況の写真12～17参照）
56	計画建物の外観、色彩等については、周辺との調和に努める。	景観ガイドラインに沿って吹田市都市整備室と協議し計画建物の外観、色彩等については、周辺との調和に努めました。
57	計画建物周辺、敷地境界沿いにはできる限り植栽を行い、緑の景観に配慮する。	計画地内には、風環境、地球環境、景観に配慮し建物周辺、道路沿いには、緑地を確保します。（緑被率30%確保） 保存緑地において追加実施した樹木調査結果を踏まえ、保全緑地と宅地周辺の動植物に配慮し、緑の連続性を考慮した植栽を行いました。（工事開始～平成24年度に実施済）（環境保全措置実施状況の写真12～19参照）
文化財		
58	周知の埋蔵文化財包蔵地及びその周辺地点において、土地形質の改変を行う場合は、事前に吹田市教育委員会をはじめ関係機関と十分協議を行い、法令に従って適切な措置を講じる。	吹田市教育委員会と協議の結果、造成工事前に埋蔵文化財確認調査が完了している為各工区で順次建築工事を着手する事に支障無しとなりました。また、吹田市教育委員会による現地状況確認が平成24年8月30日に行われました。
59	工事中に新たな遺跡等が確認された場合は、直ちに工事を休止し、関係機関と適切な措置について検討する。	工事中に新たな遺跡等が確認された場合には、吹田市立博物館と協議し、対応を検討するとしていましたが、新たな遺跡等は確認されませんでした。
60	提供公園が古墳推定地にあたることから、公園整備に際しては教育委員会をはじめ関係機関と協議の上、必要な調査を行い、古墳と確認された場合には適切な保全及びその活用策を講じる。	古墳推定地については、工事着工前に吹田市立博物館と協議し、試掘を行いました。が、古墳は、確認されませんでした。

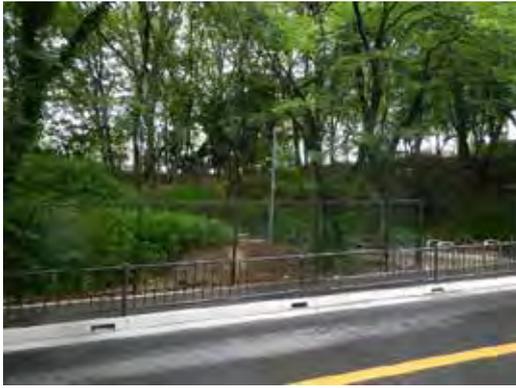
17 提供公園整備状況

環境保全措置の内容		具体的な実施状況（令和6年2月現在）
41	提供公園・保全緑地において、防災・安全上や維持管理上必要な整備を行う際には、生物多様性を保全する観点からできる限り現況の保存に努める。	提供公園・保全緑地において、防災・安全上や維持管理上必要な整備を行う際に、歩道整備の改変面積を少なくするなど生物多様性を保全する観点からできる限り現況の保存に努めました。（工事開始～平成24年度に実施済）（環境保全措置実施状況の写真17参照）
42	現存植生のうち在来植生であるコナラ・アベマキ群集における発生土について、在来の草本類の植生回復を促進させるために利用する。	現存植生のうち在来植生であるコナラ・アベマキ群集における発生土については、保存緑地や提供公園、神社の参道部分等の一部改変部分における在来の草本類の植生回復を促進させる為に、再利用しました。（工事開始～平成24年度に実施済）（環境保全措置実施状況の写真12～17参照）
43	表土の流出防止対策にはネット等を利用し、在来の草本類の植生回復を妨げないように努める。	星ヶ池の造成地側に、表土の流出防止のため、ネット等を利用し、植生回復を妨げないように努めました。（工事開始～平成24年度に実施済）
44	改変される地区についてもできる限り樹木を植栽する。	星ヶ池、保存緑地については、できる限り緑地を保全し、緑地の改変をとともなう提供公園については、現況の植生を考慮し植栽を実施しました。 また、星ヶ池周辺および稲荷神社参道の整備にともない、一部の樹木の伐採を行いました。が、在来植生（コナラ、アベマキ）を考慮し、表土を再利用するとともに、追加実施した樹木調査結果を踏まえ、新たに植樹しました。（工事開始～平成24年度に実施済）（環境保全措置実施状況の写真12～17参照）
45	宅地周辺の緑化については、動物の移動や緑の連続性に配慮し、保全する緑地とのつながりを考えた植栽に努める。	計画地内には、風環境、地球環境、景観に配慮し建物周辺、道路沿いには、緑地を確保しました。（緑被率30%確保） 保存緑地において追加実施した樹木調査結果を踏まえ、保全緑地と宅地周辺の動植物に配慮し、緑の連続性を考慮した植栽を行いました。（工事開始～平成24年度に実施済）（環境保全措置実施状況の写真12～19参照）

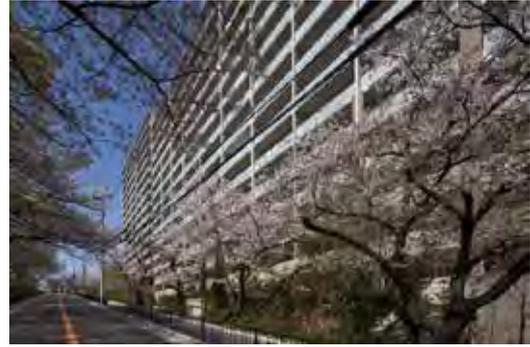
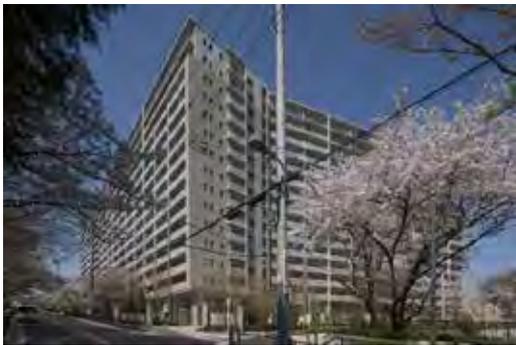
18 桜保存状況

19 桜保存状況

環境保全措置の内容		具体的な実施状況（令和6年2月現在）
人と自然との触れ合いの場		
48	<p>改変による影響を受ける桜についてはできる限り敷地内へ移植する。</p>	<p>参道整備および既存道路改修、仮設道路設置により改変される部分において既存樹木について専門家による追加調査を行い、桜を道路沿いに移植し桜並木の再生を行いました。（工事開始～平成24年度に実施済）（環境保全措置実施状況の写真18・19参照）</p>
49	<p>緑地はできる限り保全するとともに改変地においても新たに植栽を実施する。</p>	<p>星ヶ池、保存緑地については、できる限り緑地を保全し、緑地の改変をとまなう提供公園については、現況の植生を考慮し植栽を実施しました。</p> <p>また、星ヶ池周辺および稲荷神社参道の整備にとまない、一部の樹木の伐採を行いました。が、在来植生（コナラ、アベマキ）を考慮し、表土を再利用するとともに、追加実施した樹木調査結果を踏まえ、新たに植樹しました。（工事開始～平成24年度に実施済）（環境保全措置実施状況の写真12～17参照）</p>
50	<p>既存の緑地等の保全及び利用にあたっては、行政と協議の上、地域住民の身近な自然空間となるよう努める。</p>	<p>吹田市道路公園企画室および環境団体、近隣住民との現地での見学会を実施し、どのように整備するかを協議しました。（工事開始～平成24年度に実施済）</p>
51	<p>提供公園については、行政と協議の上、現況の緑豊かな自然空間を生かした街区公園として整備するよう努める。</p>	<p>提供公園の一部改変地の「カスミ桜」は移植、「アキニレ」は保存としました。</p>
52	<p>工事区域の周辺には、必要に応じてフェンス等の設置を行い、周辺住民の安全を図る。</p>	<p>工事区域の周囲に万能板、防音シートや防塵ネットなどの仮囲いを設置しました。工事期間中の設置状況は、環境保全措置実施状況の写真1～7に示すとおりです。</p>
景観		
53	<p>計画建物の高さを抑えるとともに変化をもたせ、配置を分散させた計画とする。</p>	<p>20階タワー棟を15階とし、配置計画を変更、景観、風害に配慮した計画としました。</p>
