資料4

地下水汚染対策(揚水井戸1号～3号)の
取組状況について

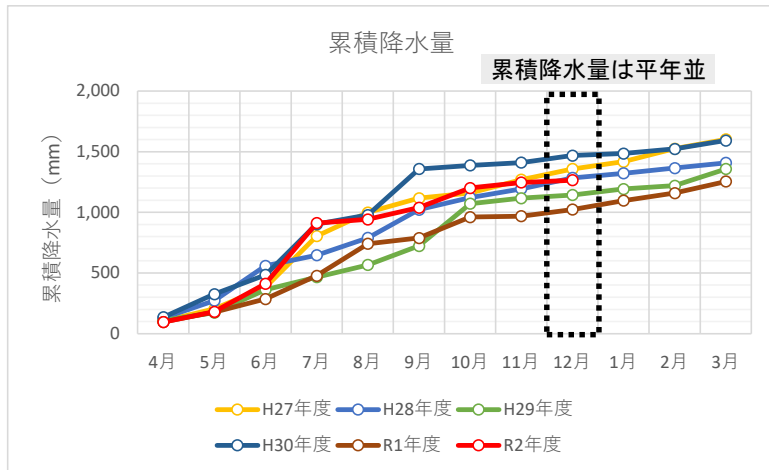
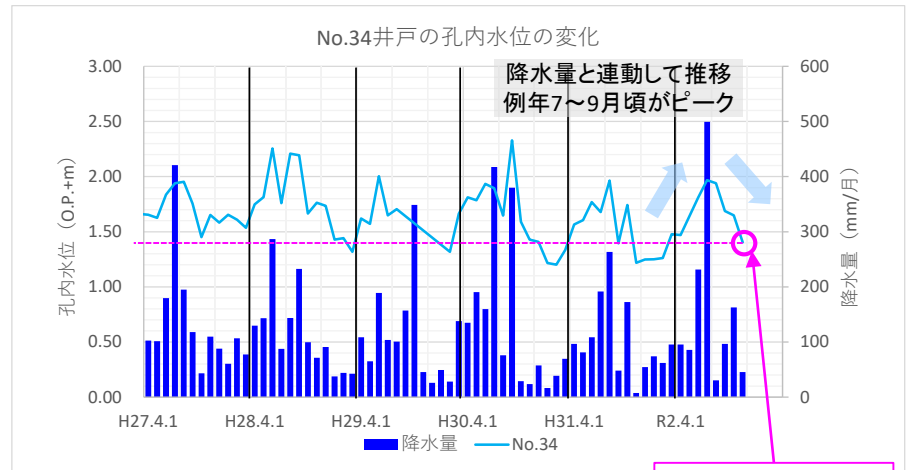
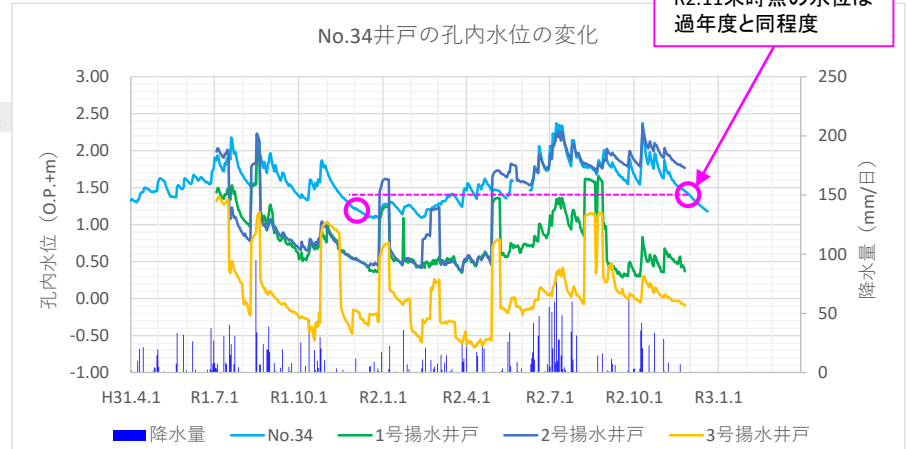
当該地域の地下水位状況

① 降水量(気象庁(豊中観測所))

- 累積降水量は12月時点で平年並
- 月間降水量は7月が突出して多く(過去5年の月間降水量を上回る)、8月、9月は少ない

② 第1帯水層の地下水位(揚水の影響を受けないNo.34井戸の孔内水位)

- 地下水位は降水量の影響を受け、例年7~9月頃がピーク
- R2.11月末時点で、今年度の最低水位であるが、その値は既往水位と同程度

※ 降水量: R2.12月末時点、孔内水位: No.34はR2.12.21時点、1~3号揚水井戸はR2.11.26時点

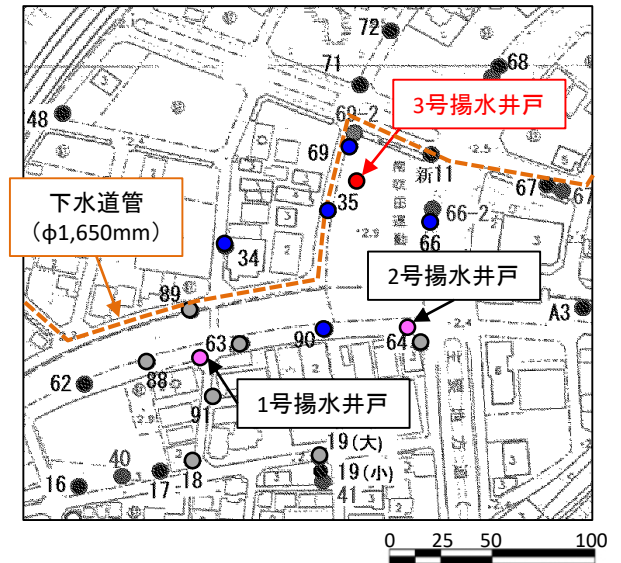
3号揚水井戸および周辺観測井戸の孔内水位の変動状況

- 【凡例】
- 3号揚水井戸
 - 観測井戸 (自記水位計設置)

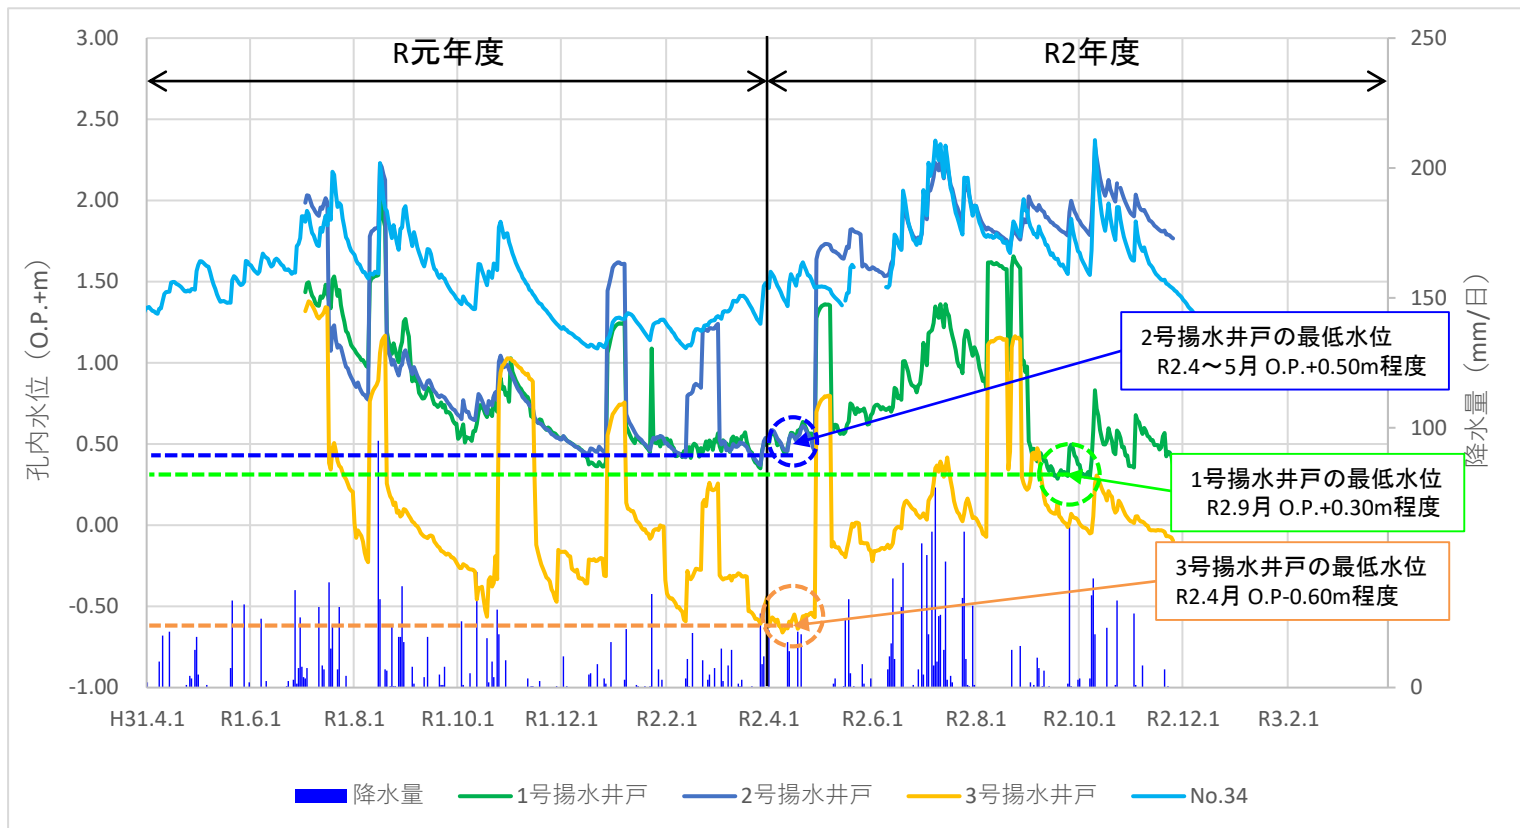
揚水井戸の地下水位の変動状況

- ① 揚水による極端な水位低下は認められない
- ② 揚水による地盤沈下の傾向は認められない(スライド10参照)

- いずれの揚水井戸も、適切な揚水管理が実施できている

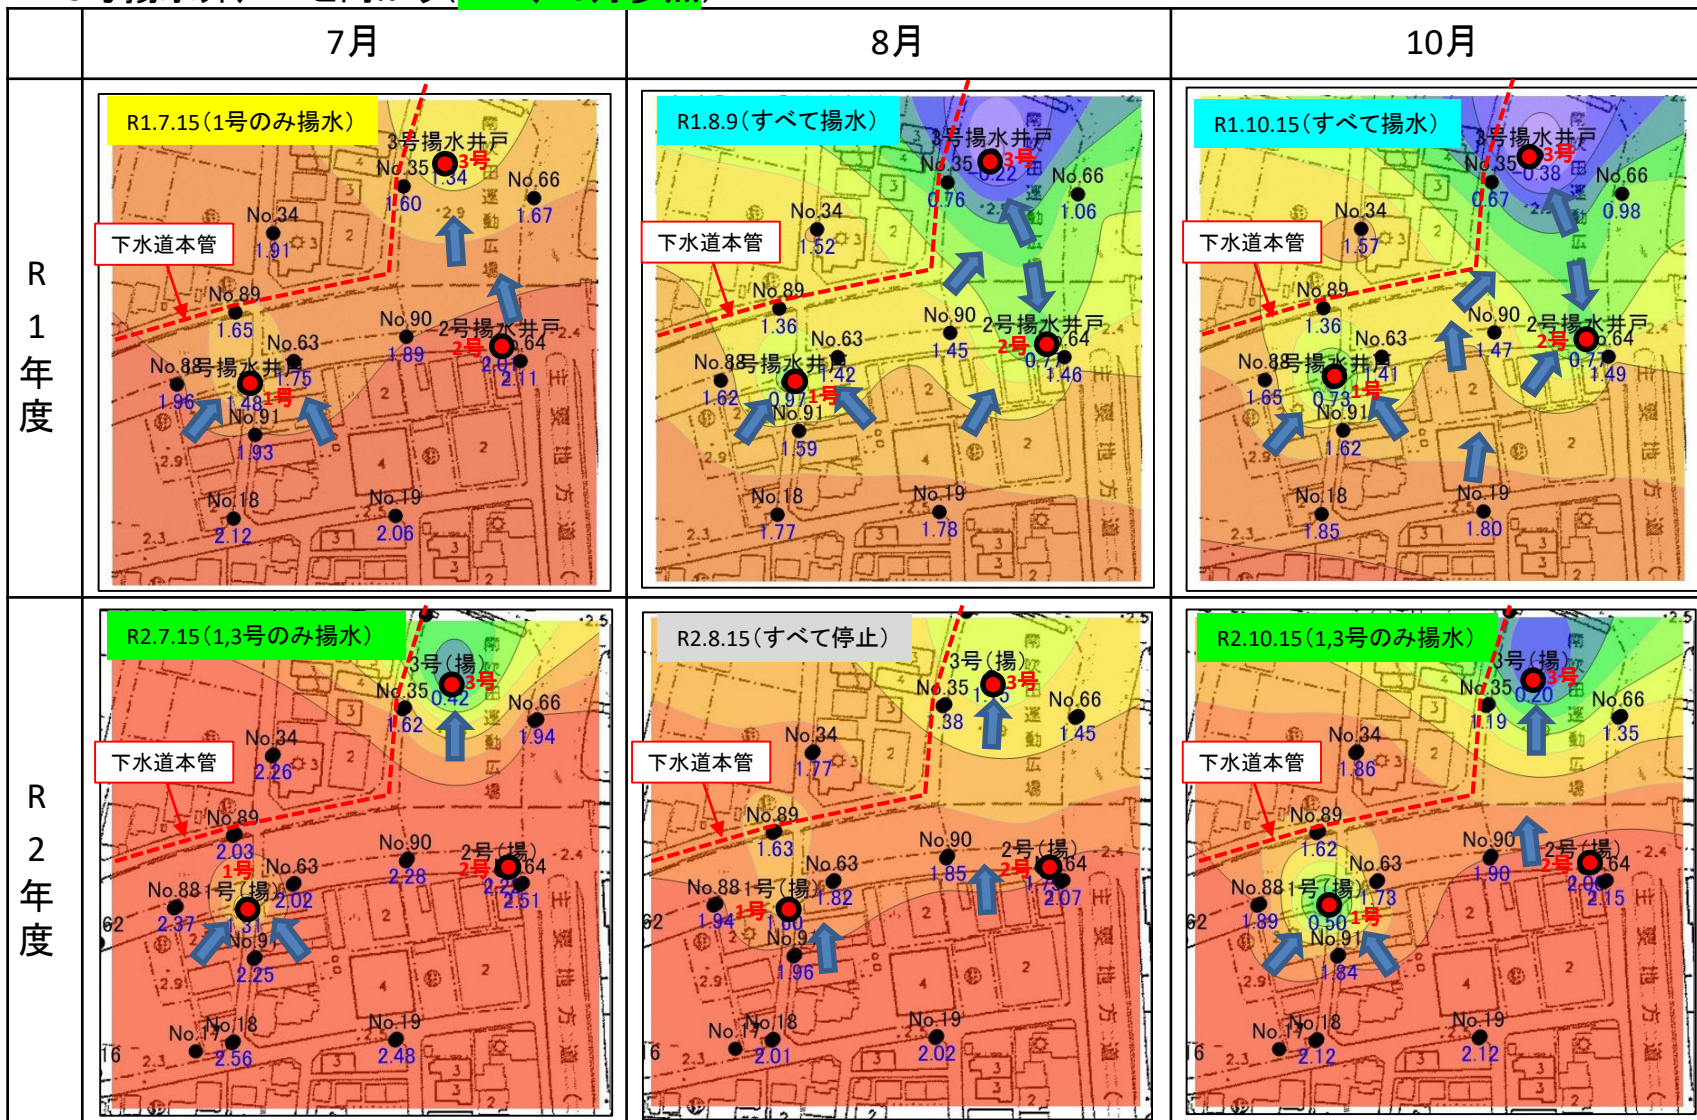
揚水井戸周辺の地下水流向

- ① 揚水停止時は、南側から北側へと向かう(R2.8月参照)
- ② 揚水中は、揚水井戸へと向かう
- ③ 2号揚水井戸の停止中は、①の自然の流れとともに3号揚水井戸での揚水により、3号揚水井戸へと向かう(R2.7、10月参照)

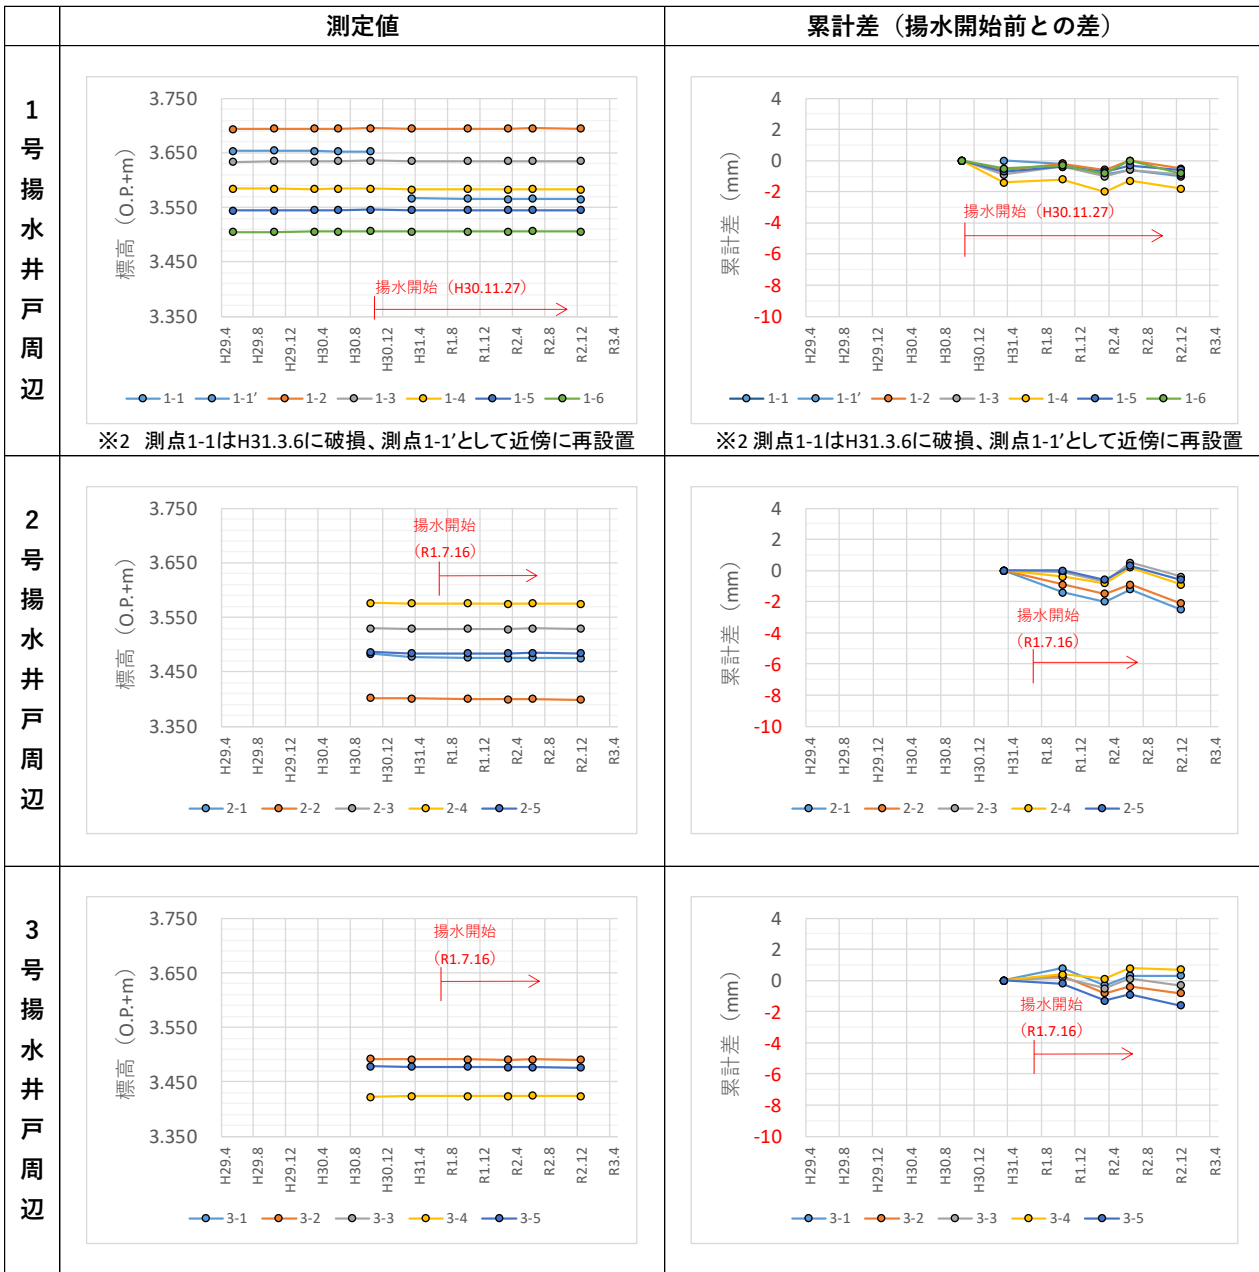
地盤測量結果※1

【測量結果】

■ 累計差 (揚水開始前との差異)

- ◆ 1号揚水井戸: -1.8~-0.5mm
- ◆ 2号揚水井戸: -2.5~-0.4mm
- ◆ 3号揚水井戸: -1.6~+0.7mm

■ 揚水による地盤沈下の傾向は認められず、揚水量は適正である

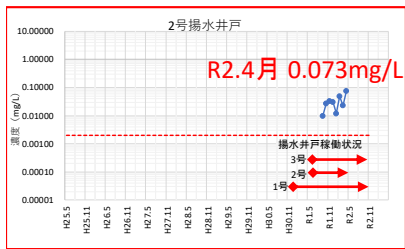
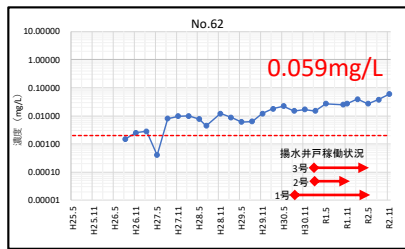
揚水井戸および周辺観測井戸の地下水質(クロロエチレン:VC)

クロロエチレンの環境基準値: 0.002mg/L以下

- ① No.63,91井戸を中心に濃度が高い(環境基準の500倍程度)(図中)
- ② No.90井戸の濃度はR2.5月から低下し、R2.7月から横ばい(図中)
- ③ No.66,69井戸の濃度は低下傾向(図中)
- ④ No.34井戸はH27.2月以降継続して環境基準を満足(図中)

※ グラフ内の値は、直近のデータ(R2.11月時点)を記載

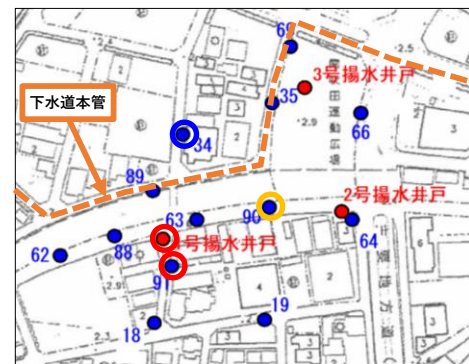
揚水井戸および周辺観測井戸の地下水質(1,2-ジクロロエチレン:1,2-DCE)

③ No.34井戸は継続して環境基準を満足(図中)

※ グラフ内の値は、直近のデータ(R2.11月時点)を記載

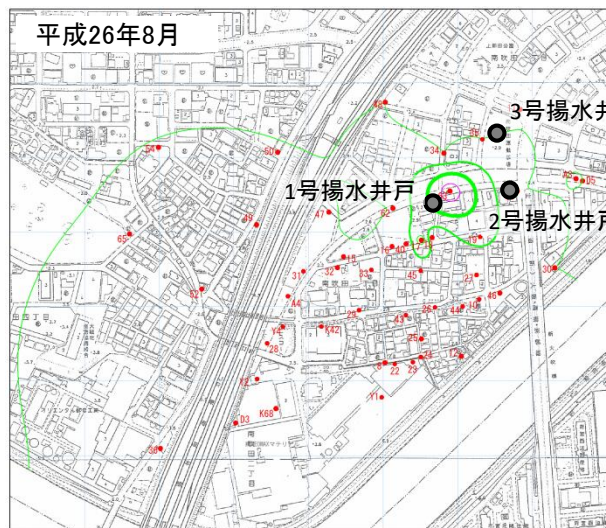
総モル数※による地下水汚染コンター図(第1帯水層)(1)

※ コンター図は調査地点でのテトラクロロエチレン、トリクロロエチレン、1,2-ジクロロエチレン、1,1-ジクロロエチレン、クロロエチレンの総和

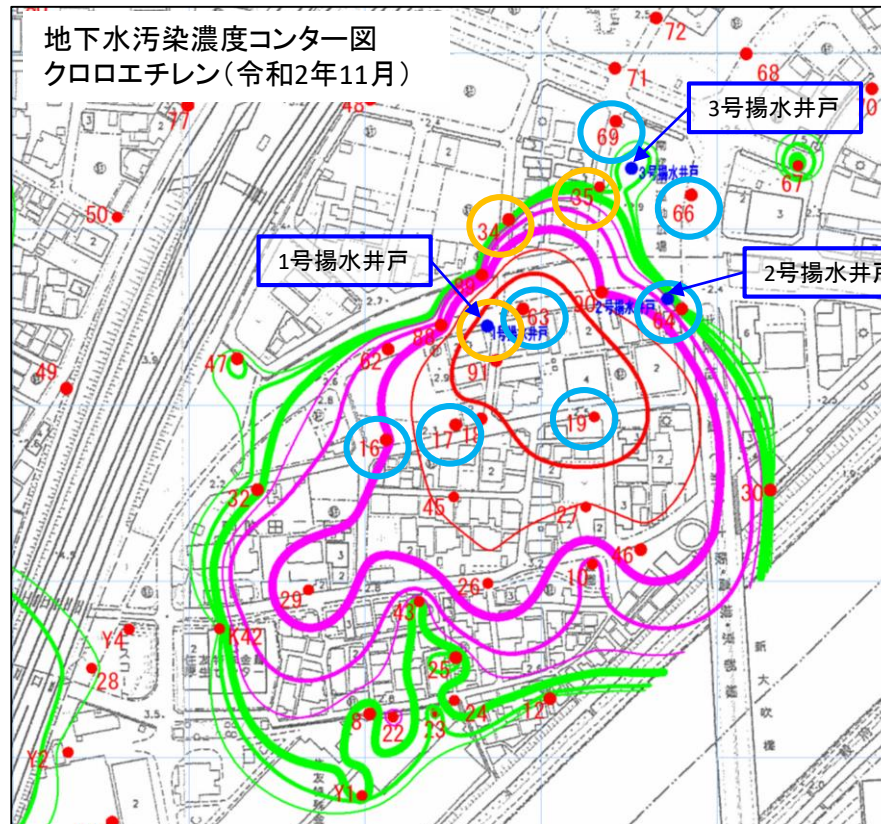
1～3号揚水井戸の対策終了の時期(1)

揚水井戸	対策終了の要件
1号揚水井戸	① No.34,35井戸で環境基準に適合し、かつ1号揚水井戸で同基準の10倍以下を確認(図中 ○) ② 1号揚水井戸を一旦停止し、上記の状態が2年間継続
2,3号揚水井戸	① No.16,17,19,63,64,66,69井戸すべてにおいて、環境基準の10倍以下を確認(図中 ○) ② 2号および3号揚水井戸を一旦停止し、上記の状態が2年間継続

【凡例】
対策終了要件の対象井戸
 1号揚水井戸
 2,3号揚水井戸

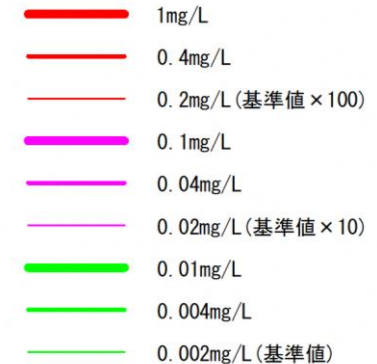
クロロエチレン
地下水濃度コンターライン
