<資料4-1>  
平成22年11月17日

NEOMAXマテリアル 社内汚染浄化計画書

株式会社 NEOMAXマテリアル

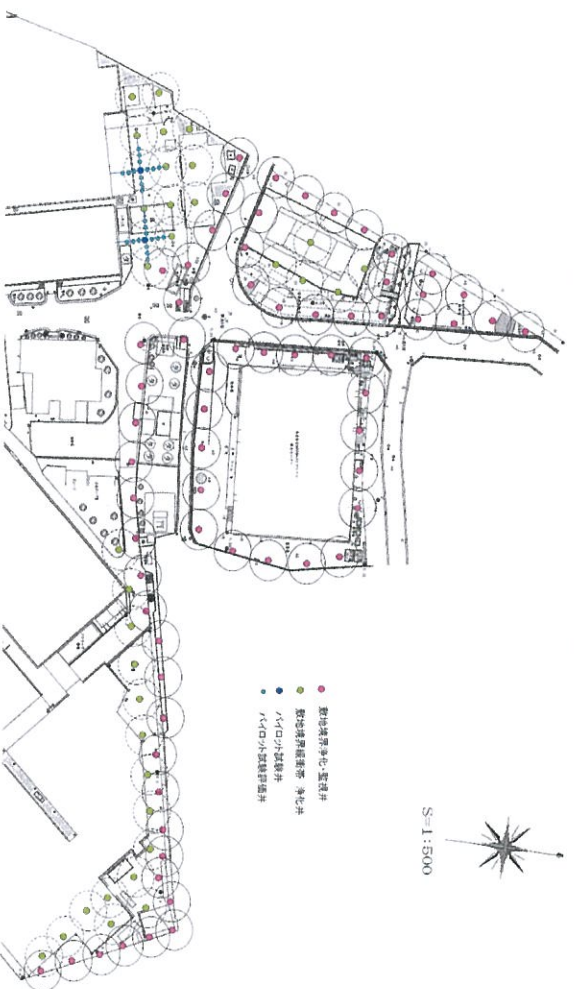
図 5 敷地境界井戸配置図

敷地境界・緩衝帯 浄化監視井 配置図

社外への汚染物質の移流を早期に止めるために、社内において浄化検証ができていないバイオオキシメーションにより、敷地境界帯から順次汚染区域毎に浄化を実行し、社内の原状回復を図る。敷地境界には井戸を@10mピッチで配設し、浄化対策期間中の監視井及び浄化井としての活用を図り、地下水による汚染物質の社外への移流は遮断する。
