南吹田地域の土壌・地下水汚染の状況等(詳細資料)

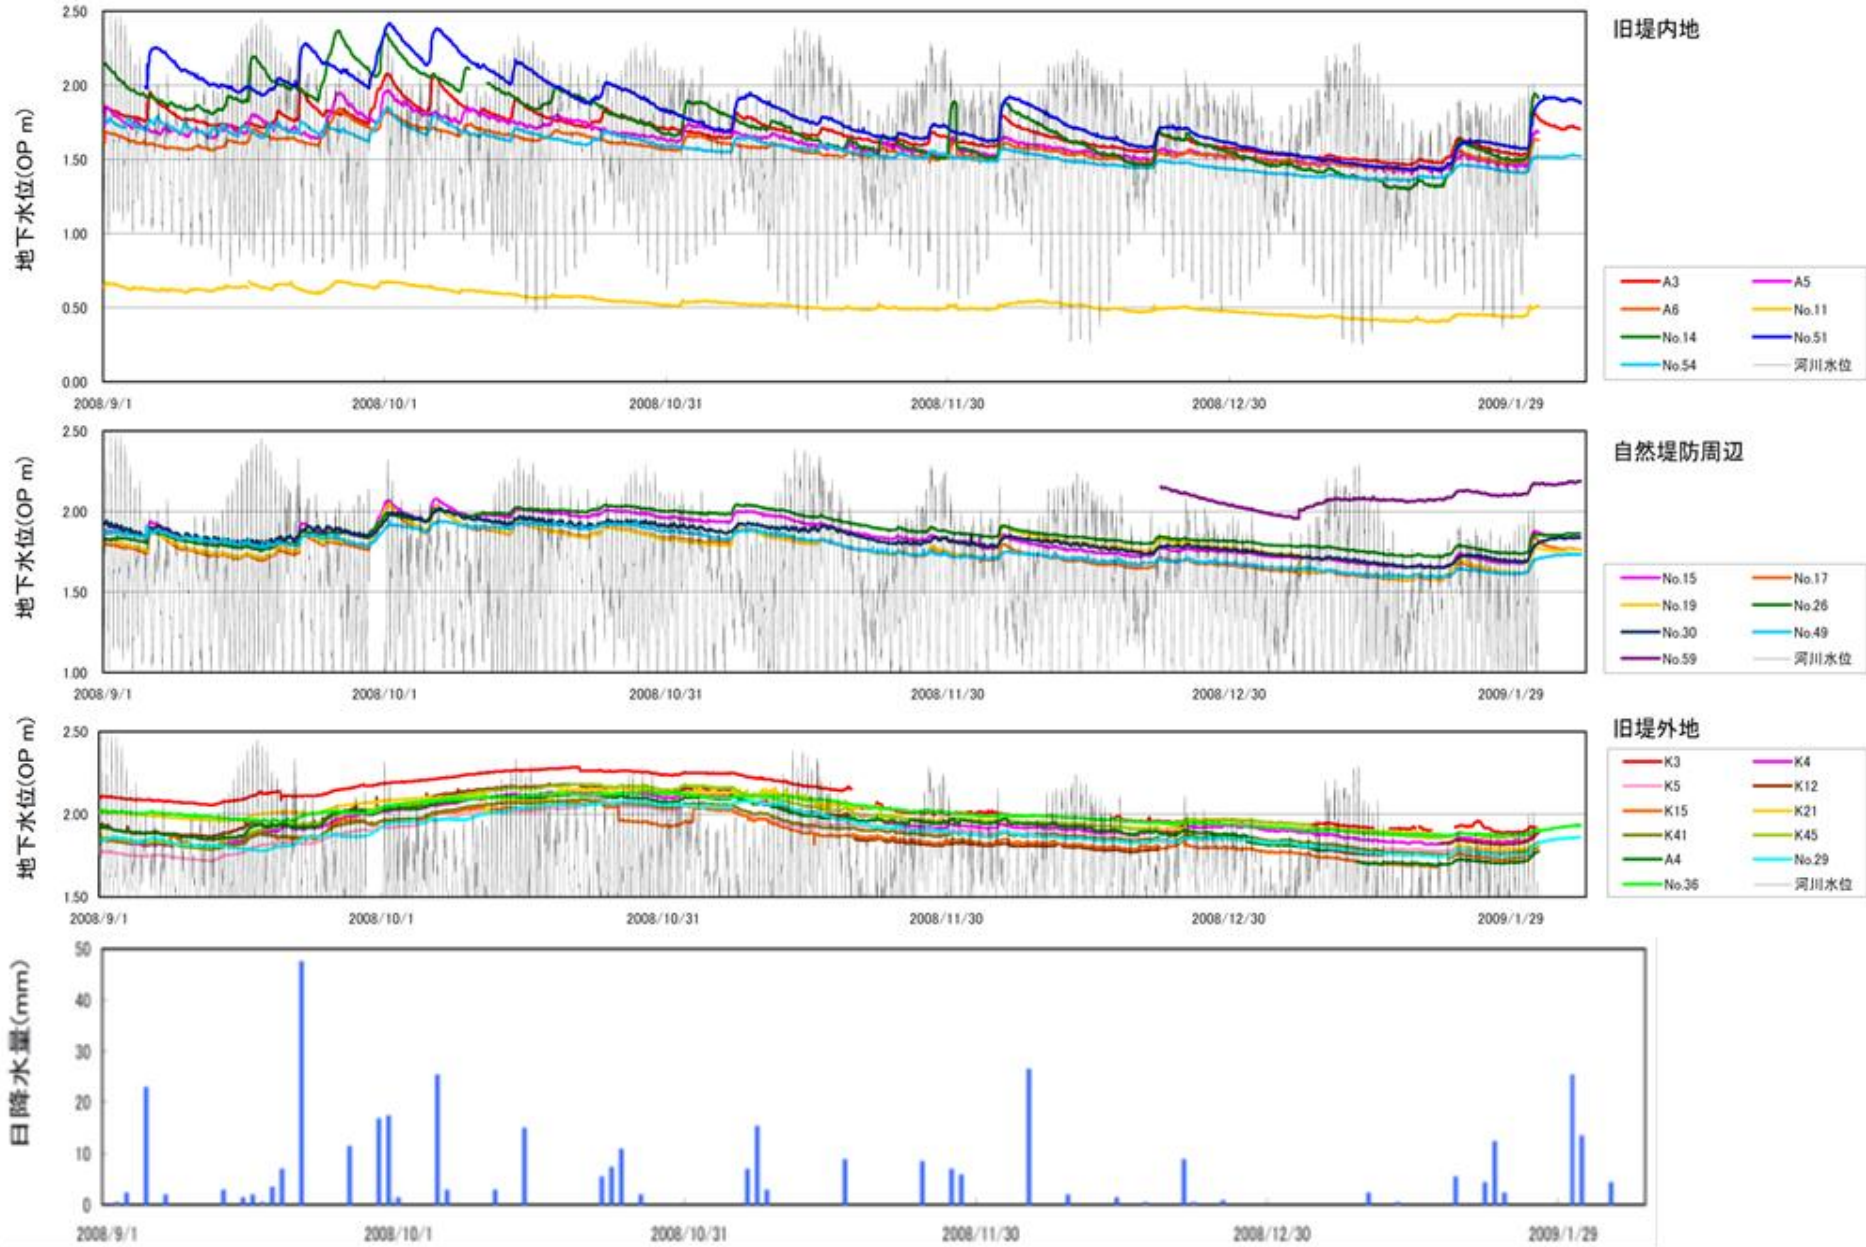
第一帯水層の地下水位経時変化(時間毎)

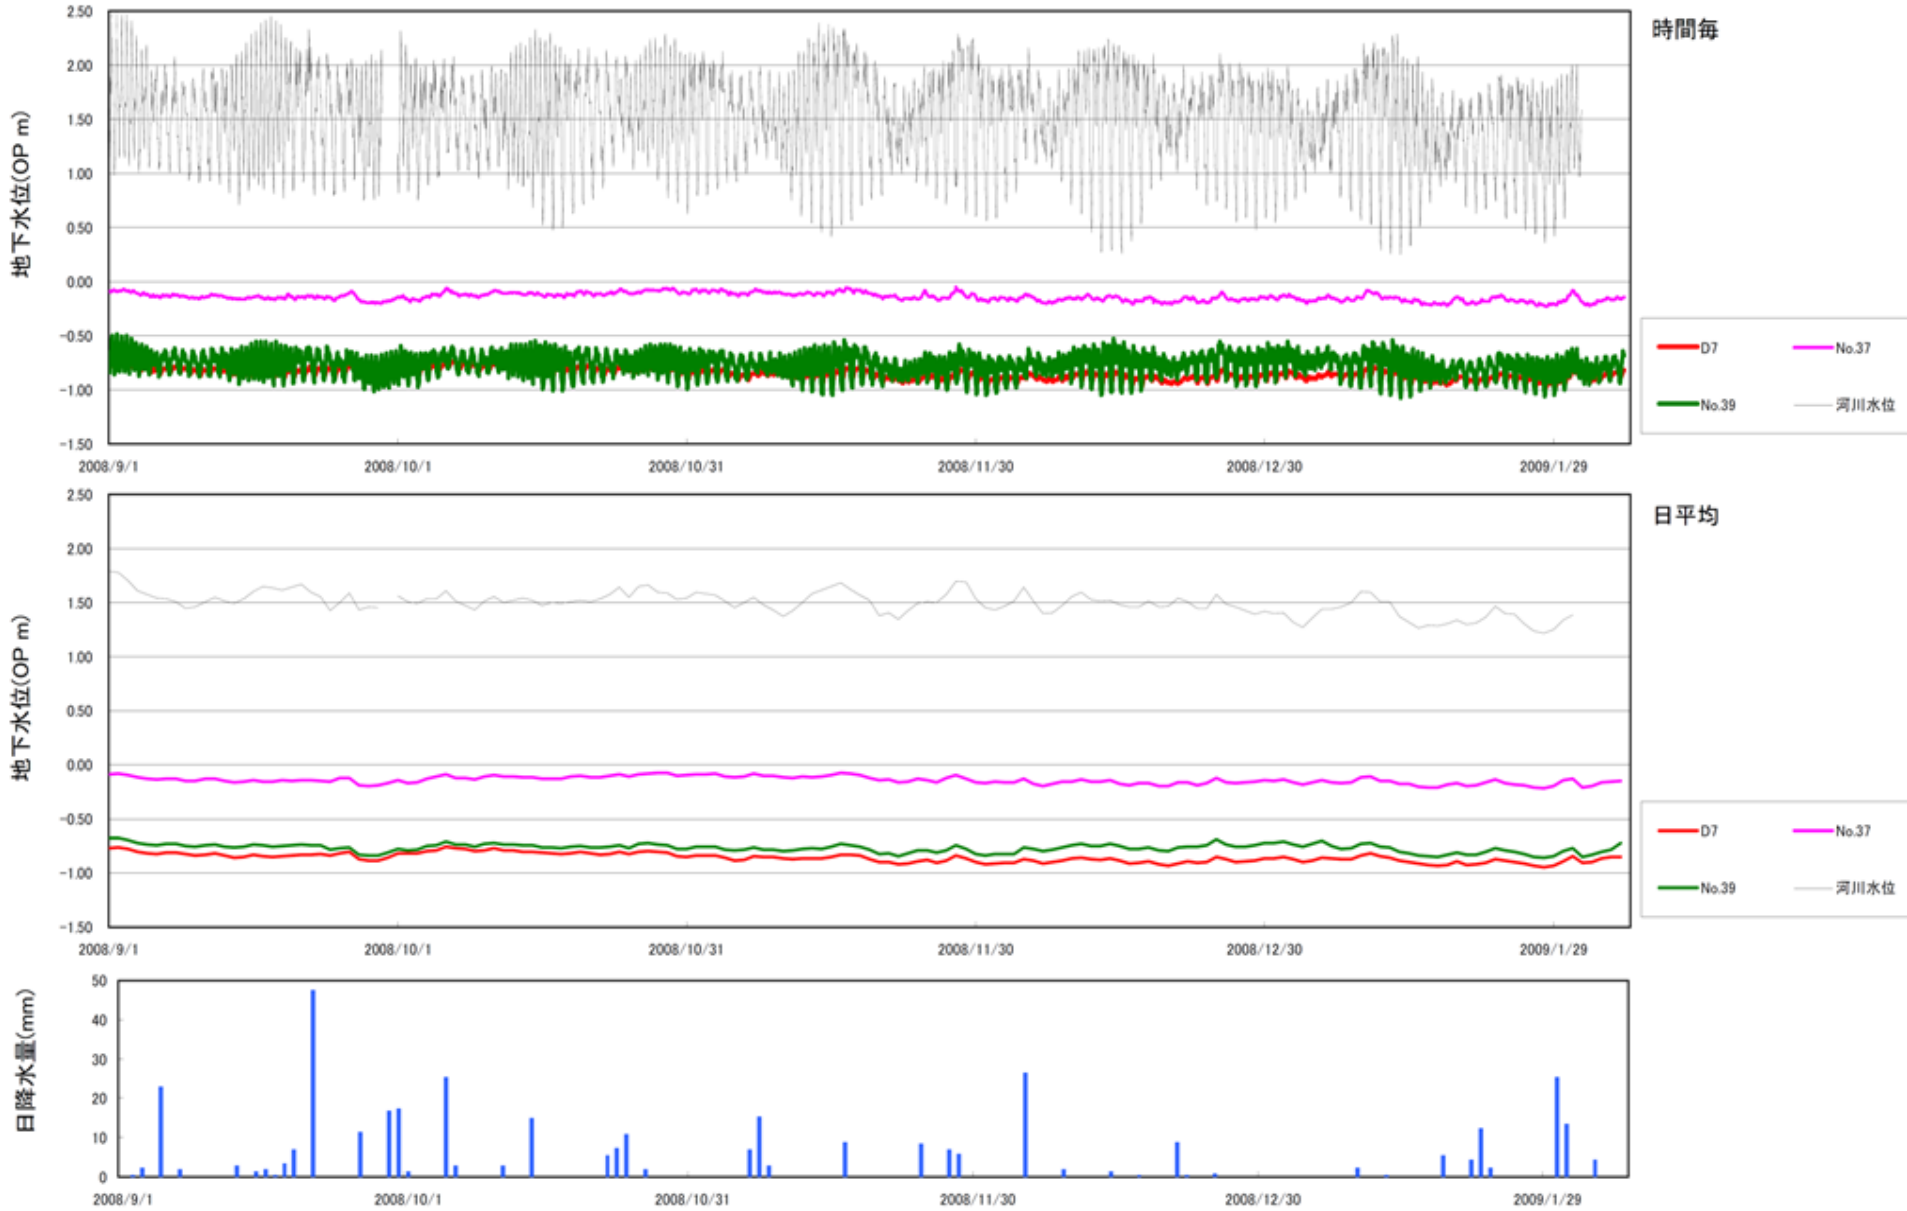
第二帯水層の地下水位経時変化

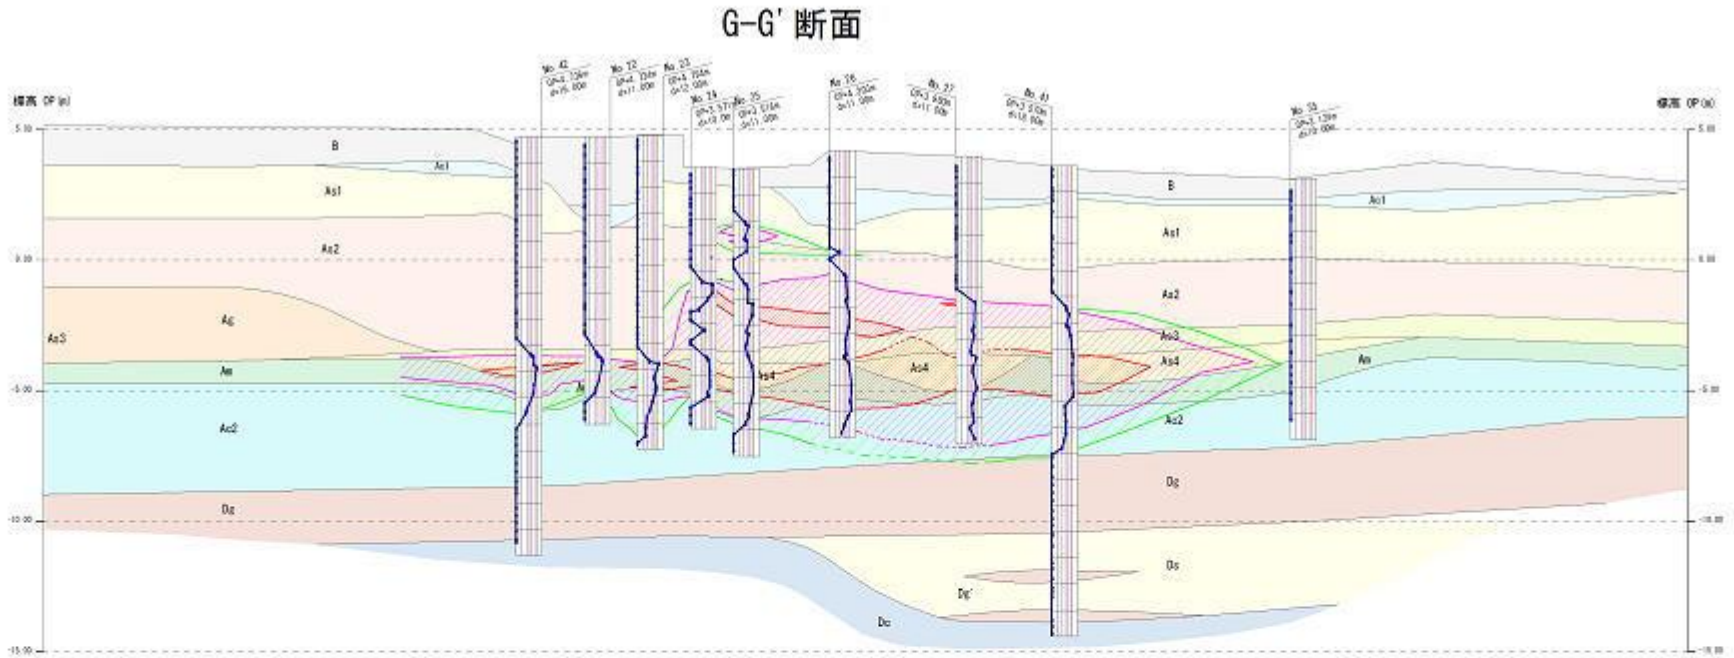
シス-1,2-ジクロロエチレンによる土壤汚染濃度分布図(南北断面)

G-G' 深度方向のシス-1,2-ジクロロエチレン濃度分布図(Scale=free Sh.Sv=40:3)

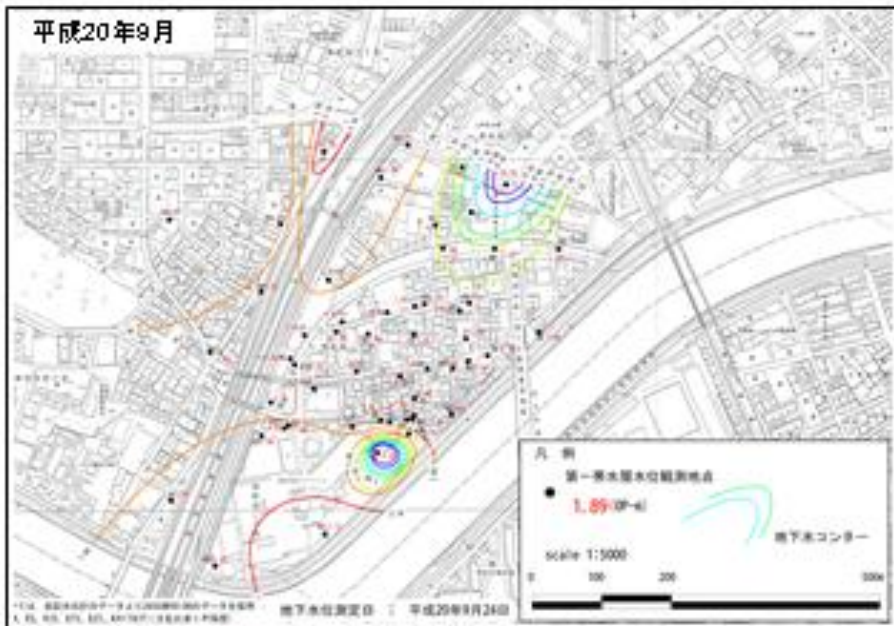
第一帯水層の地下水位コンター図 No.1

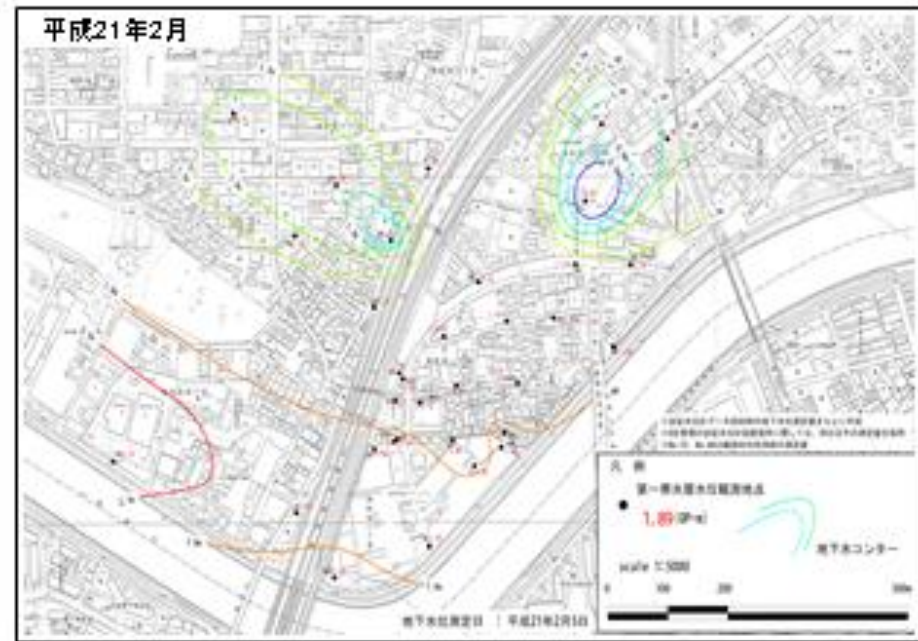
第一帯水層の地下水位コンター図 No.2

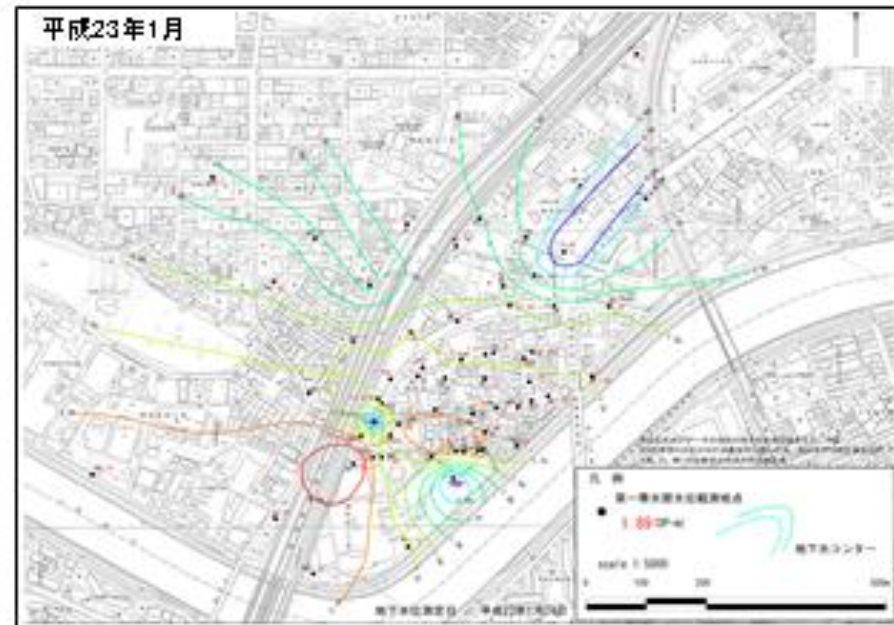
第一帯水層の地下水位コンター図 No.3

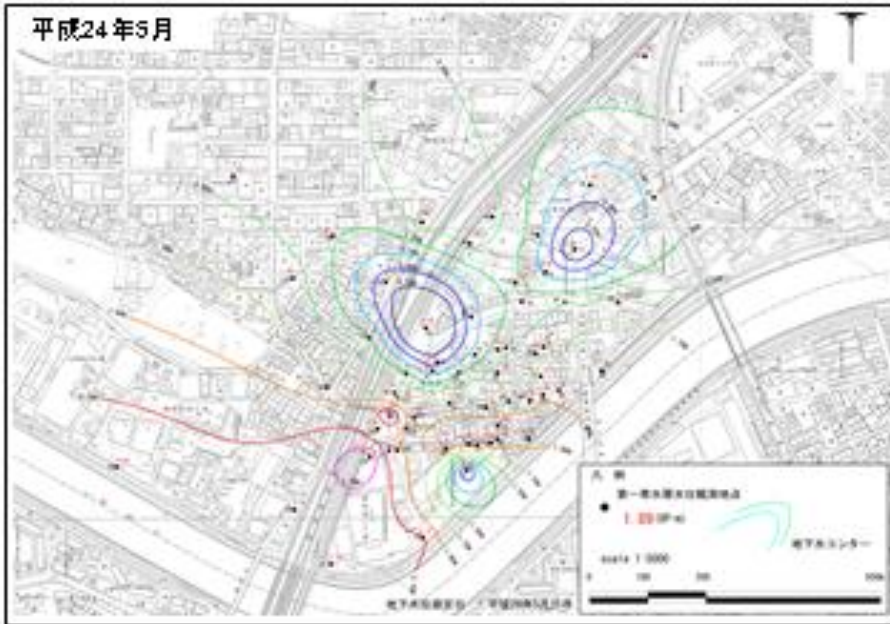
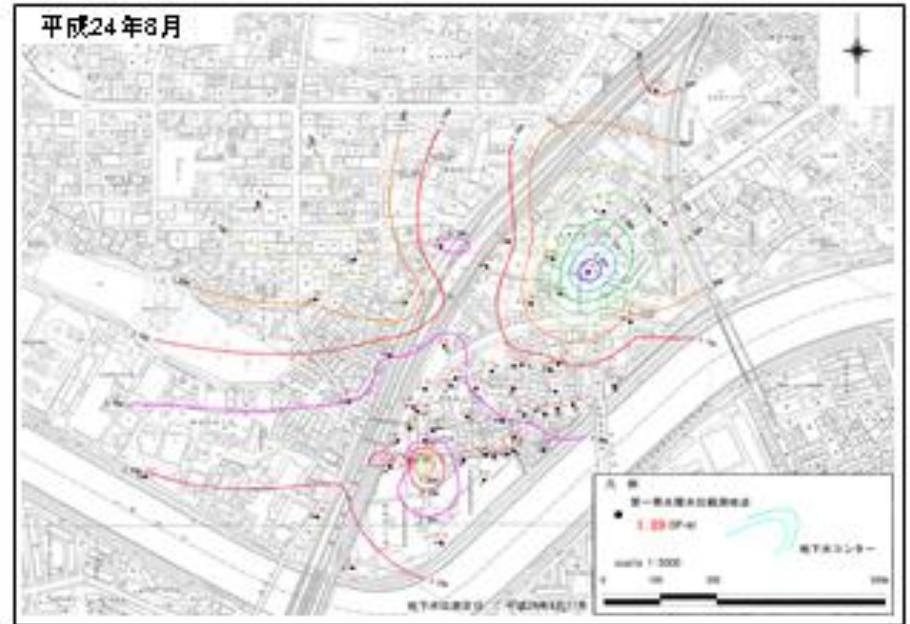
第一帯水層の地下水位コンター図 No.4

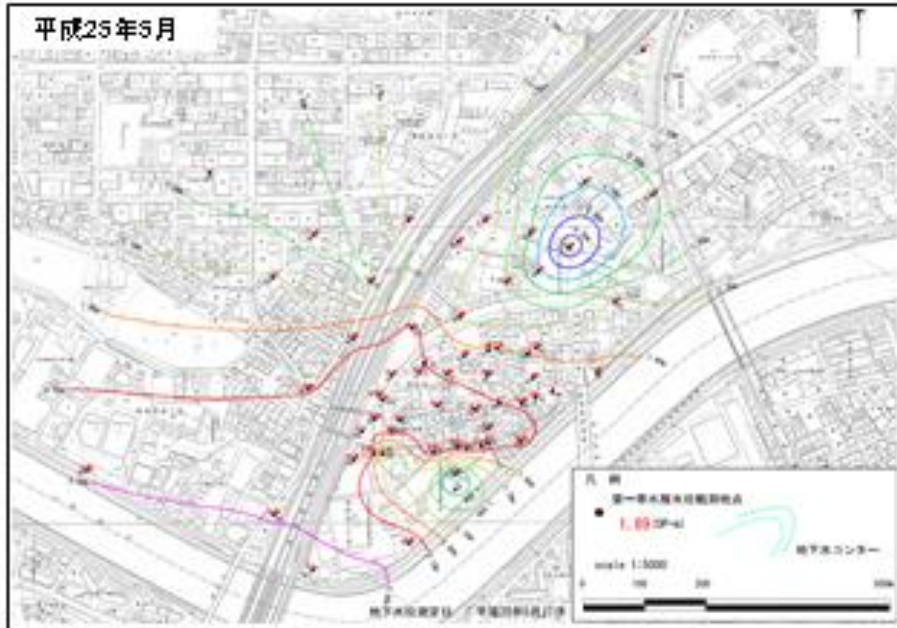
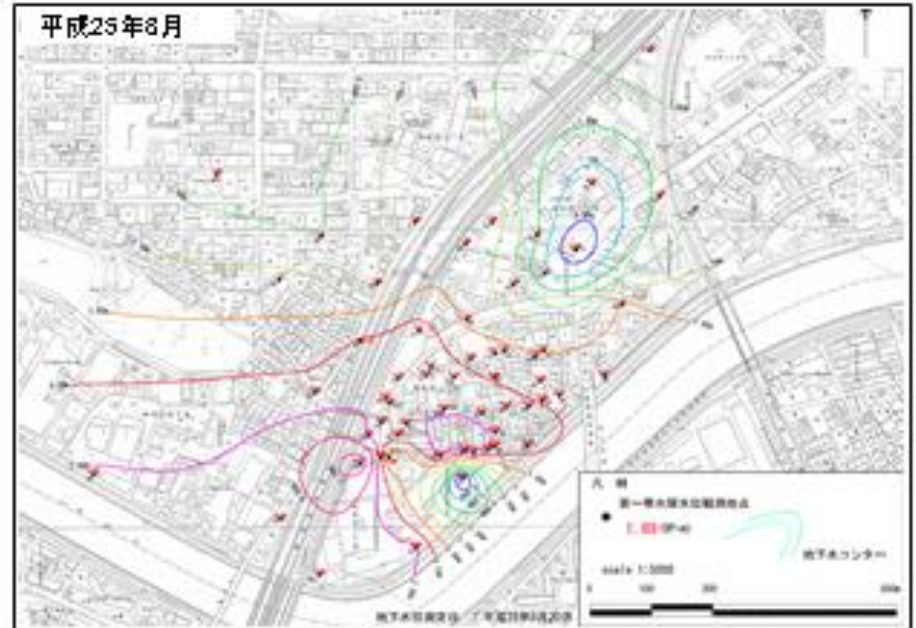
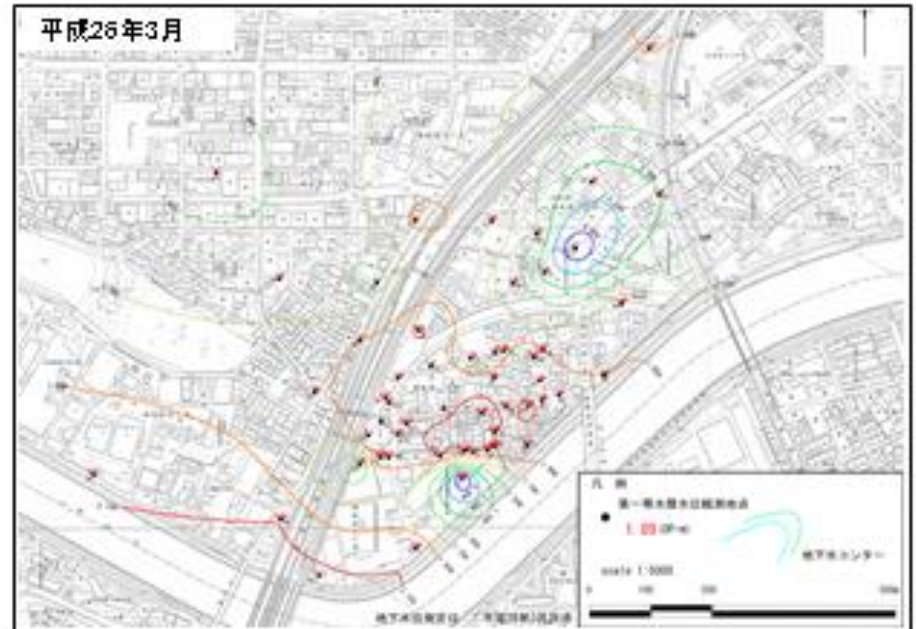
第一帯水層の地下水位コンター図 No.5

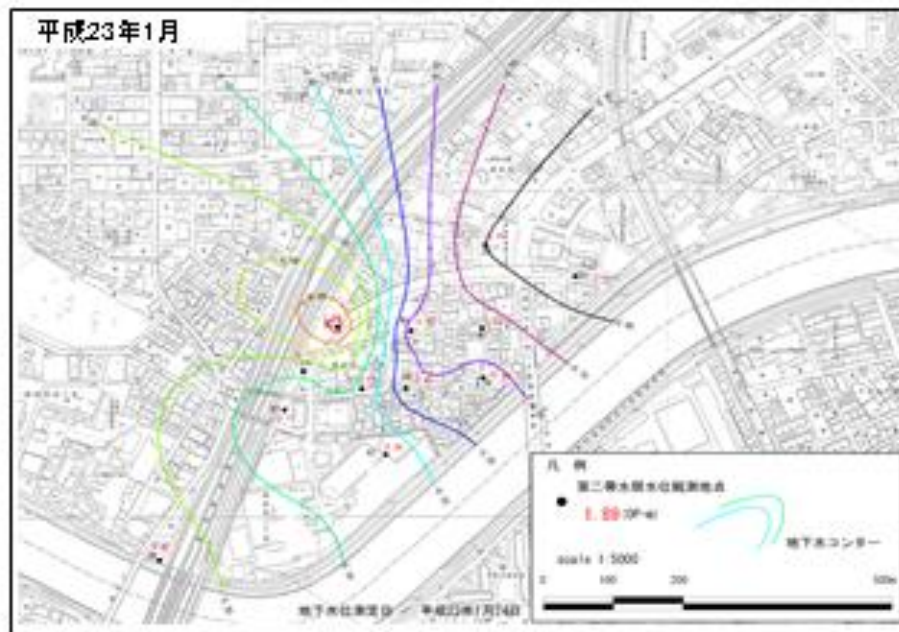
第二帯水層の地下水位コンター図 No.2

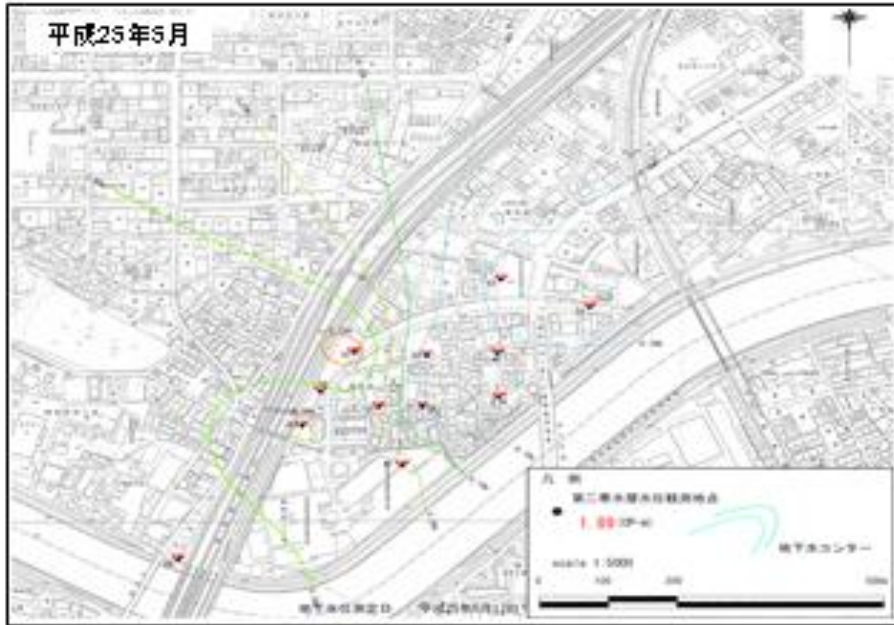
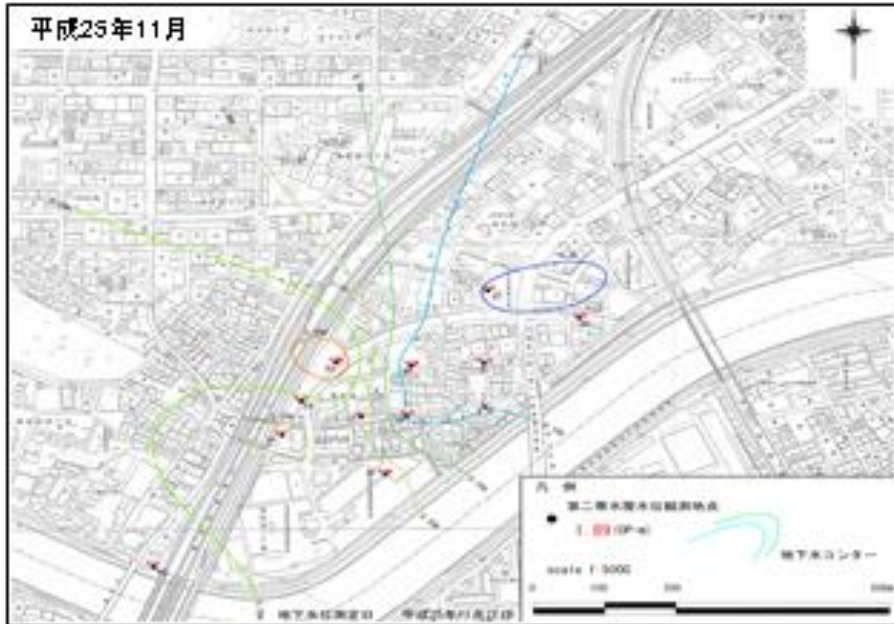
第二帯水層の地下水位コンター図 No.4

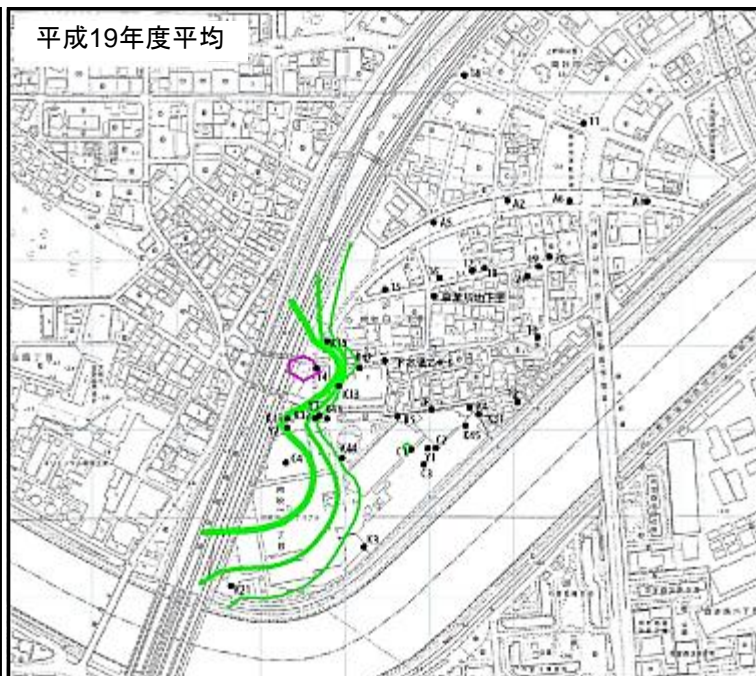
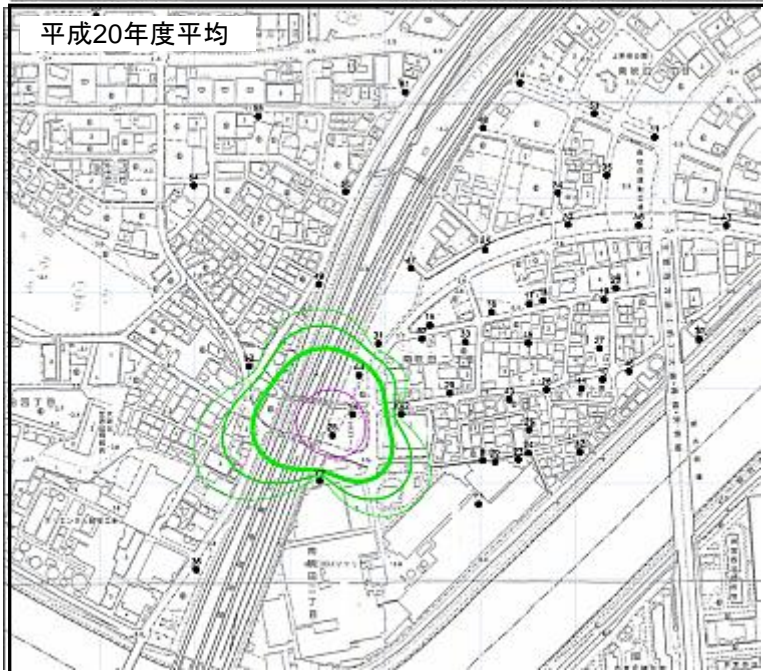
テトラクロロエチレンによる地下水汚染濃度コンター図 No.2

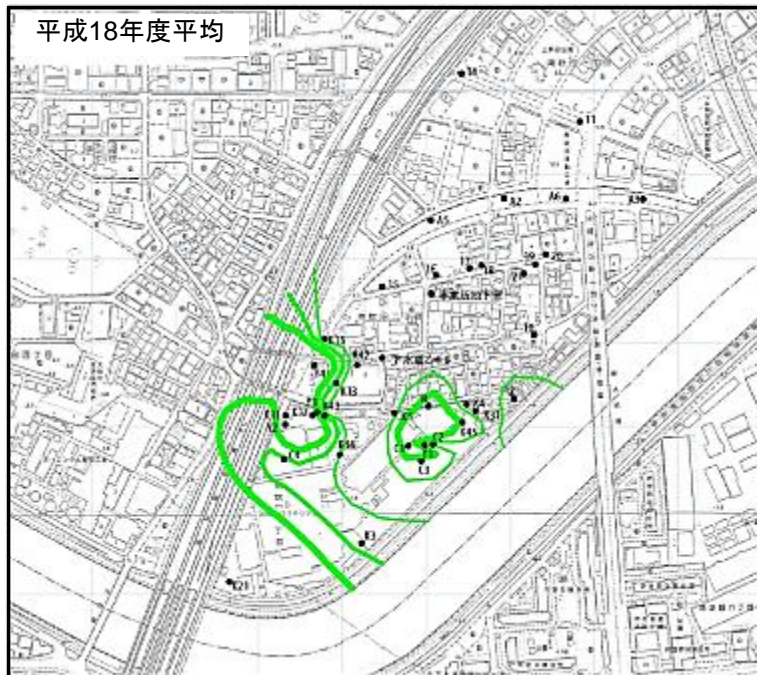
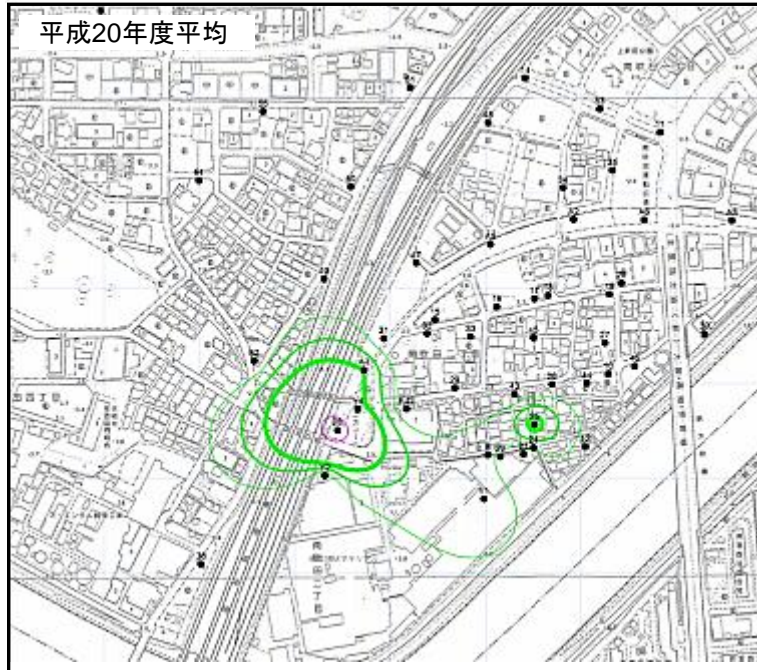
トリクロロエチレンによる地下水汚染濃度カウンター図 No.2

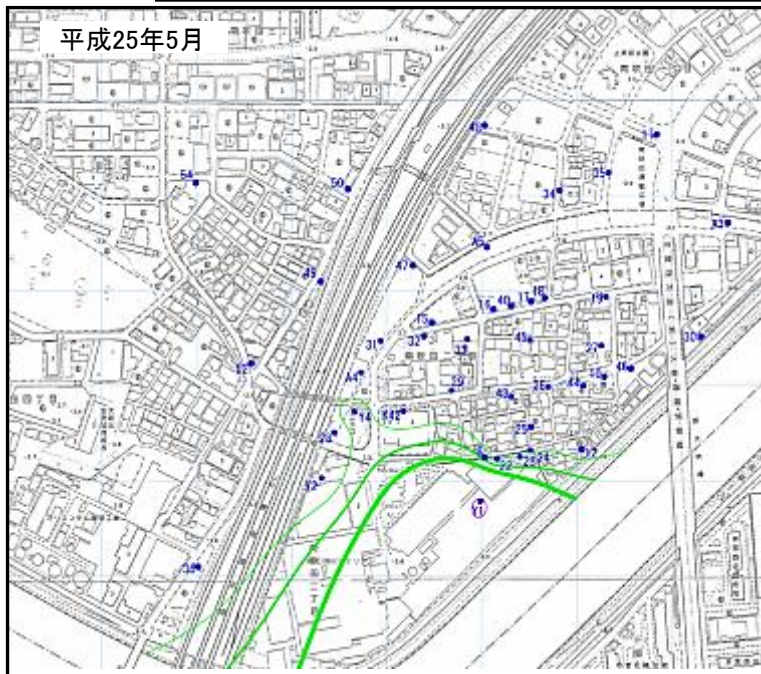
トリクロロエチレンによる地下水汚染濃度カウンター図 No.5

2. 平成24年8月から、大阪外環状線鉄道建設工事に伴い、同工事敷地内の3本の観測井が撤去されています。

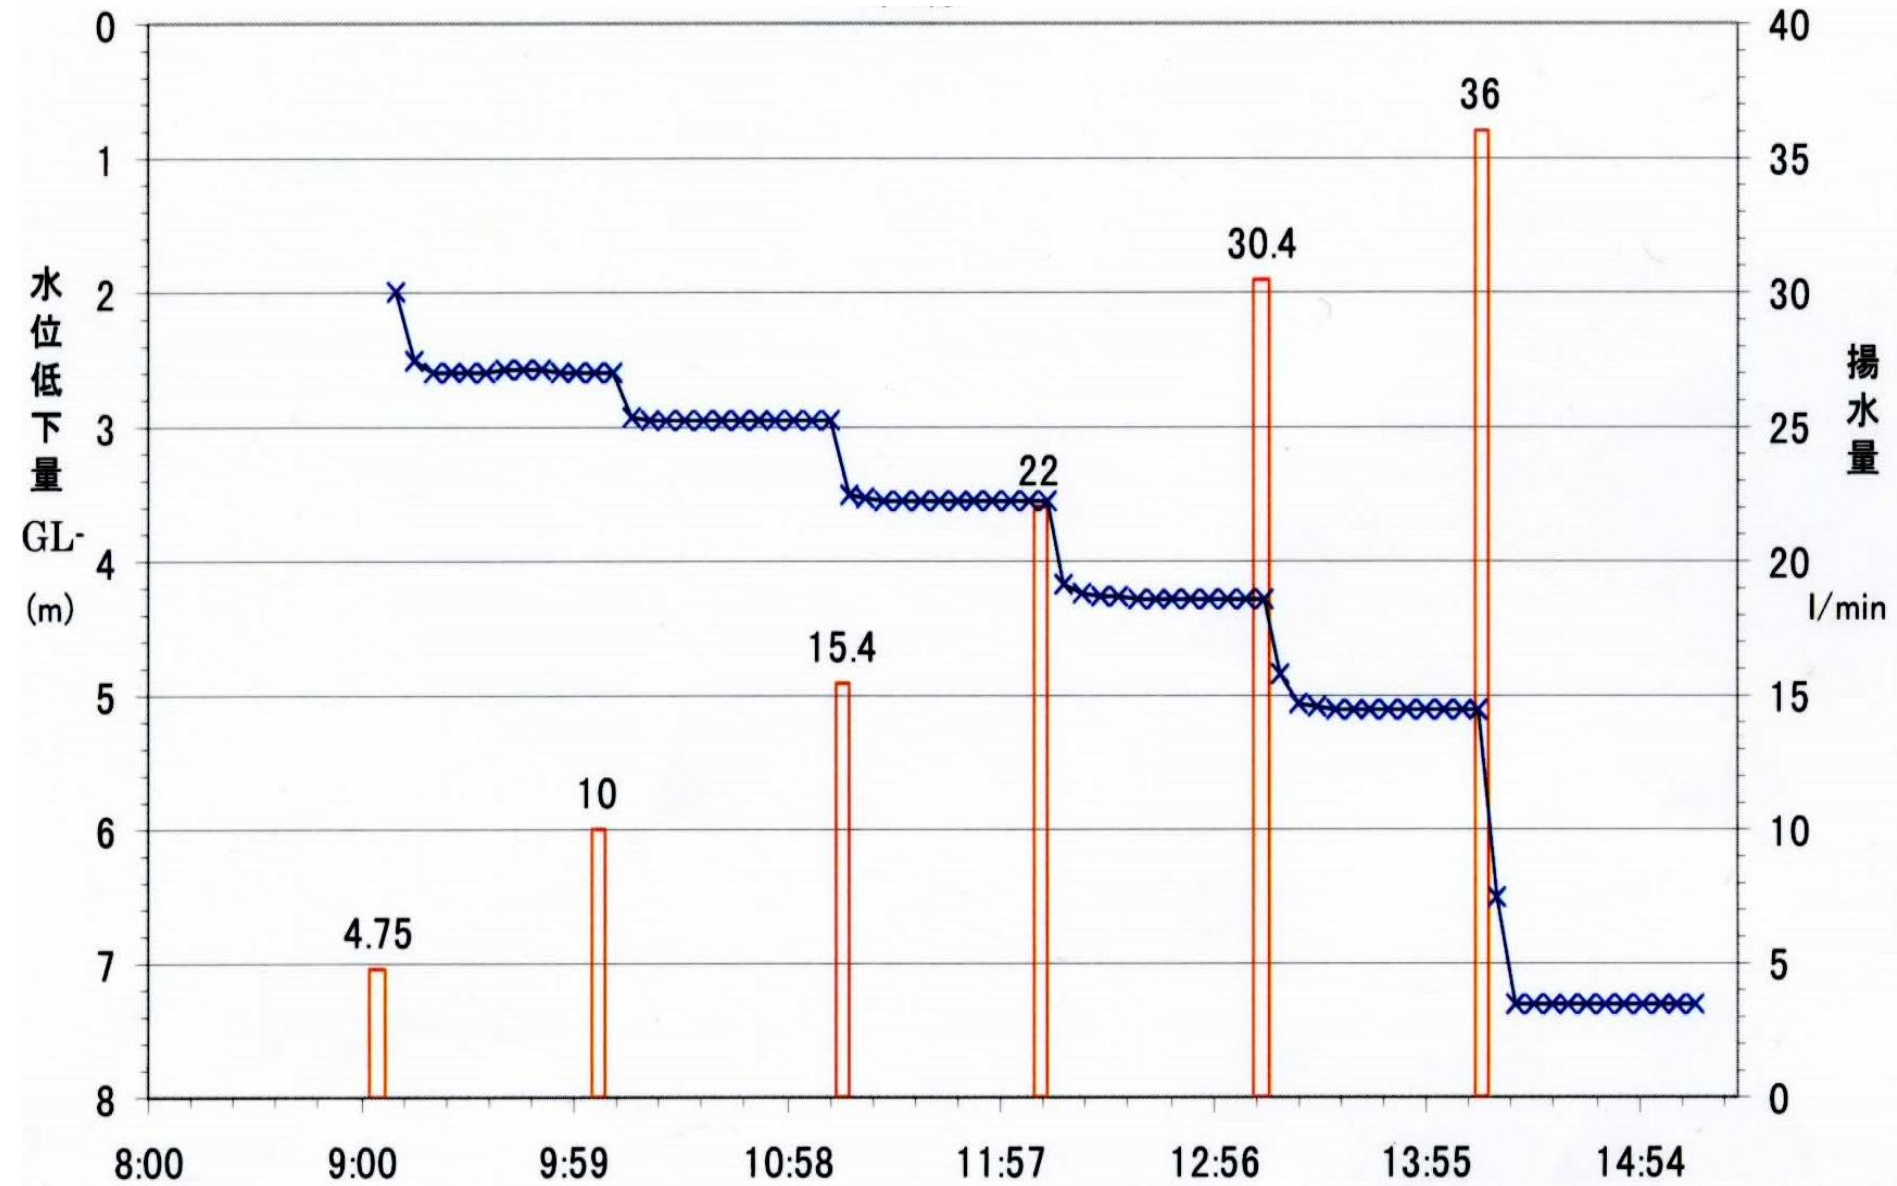
S-Q 曲線 (揚水量と水位低下量)
