## 地下水汚染浄化実証試験結果(詳細資料)

# シス-1,2-ジクロロエチレンによる地下水汚染濃度コンター図(平成21年10月)

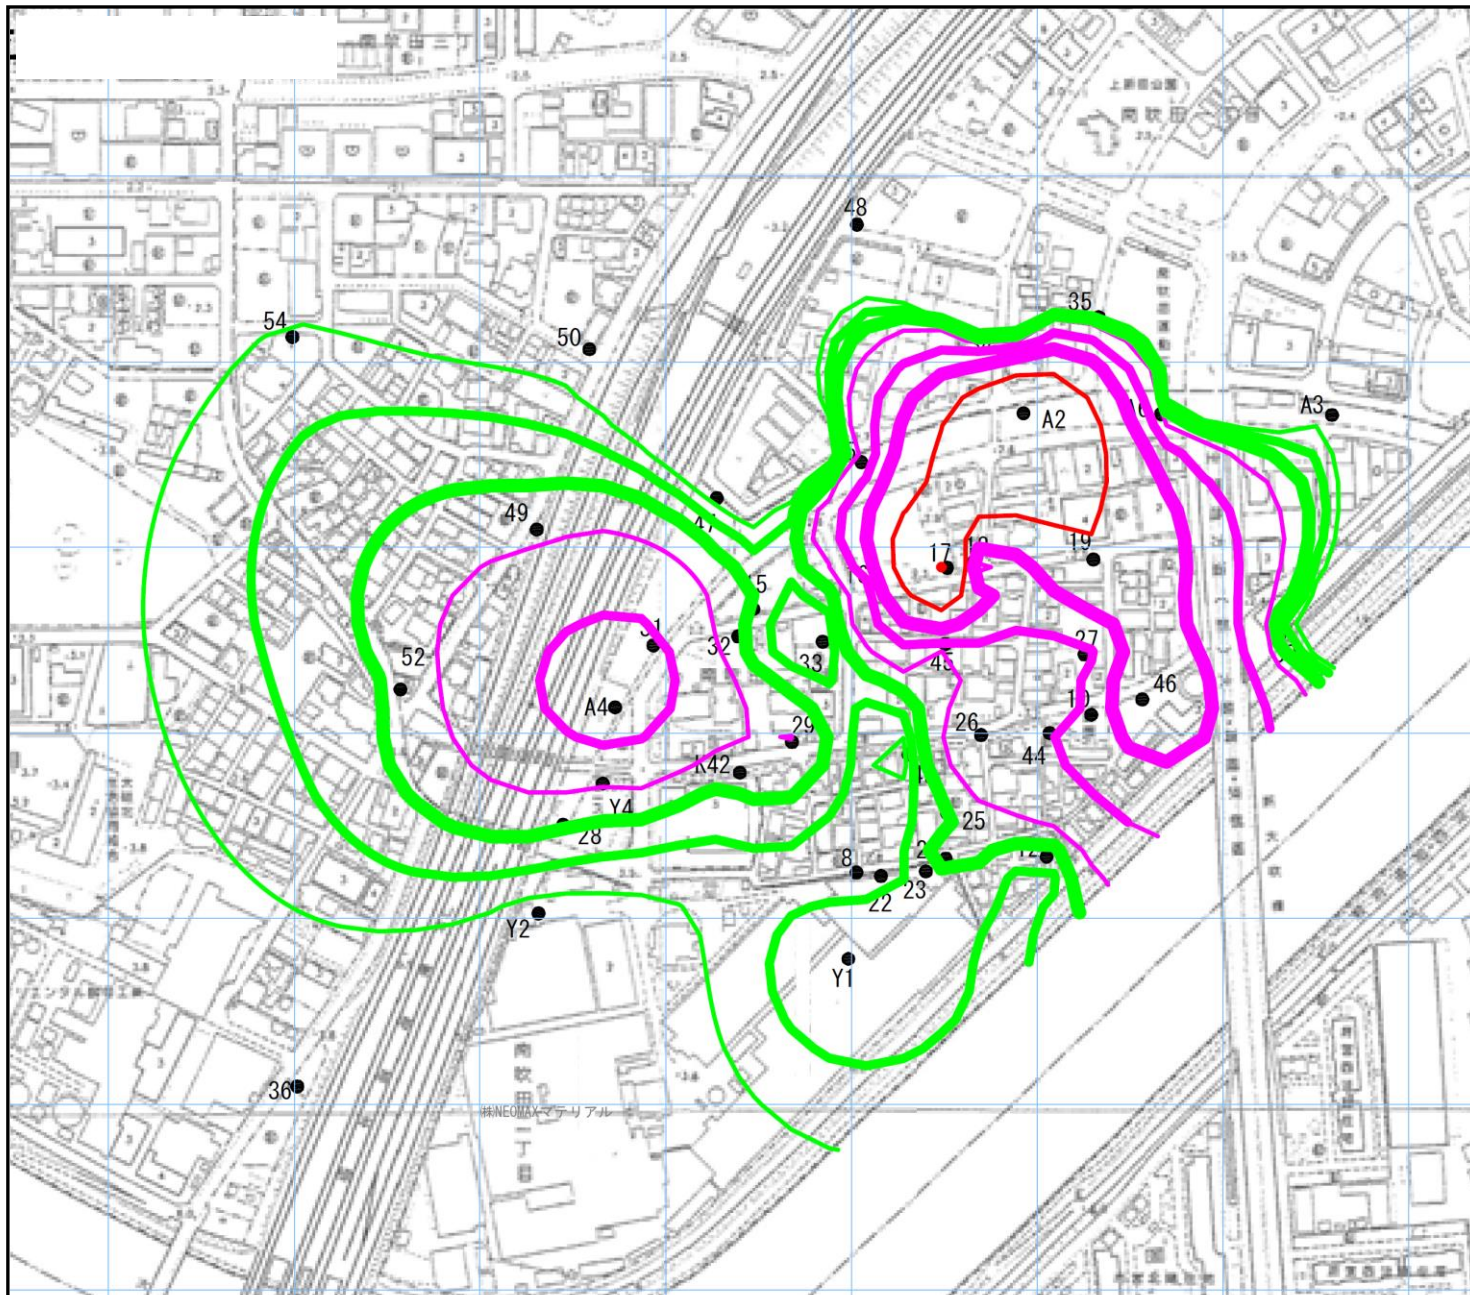
コンター図は、調査地点での測定結果をもとにして描いていますが、推定が含まれている部分があります。
