資料-1 南吹田地域の地下水汚染の状況について

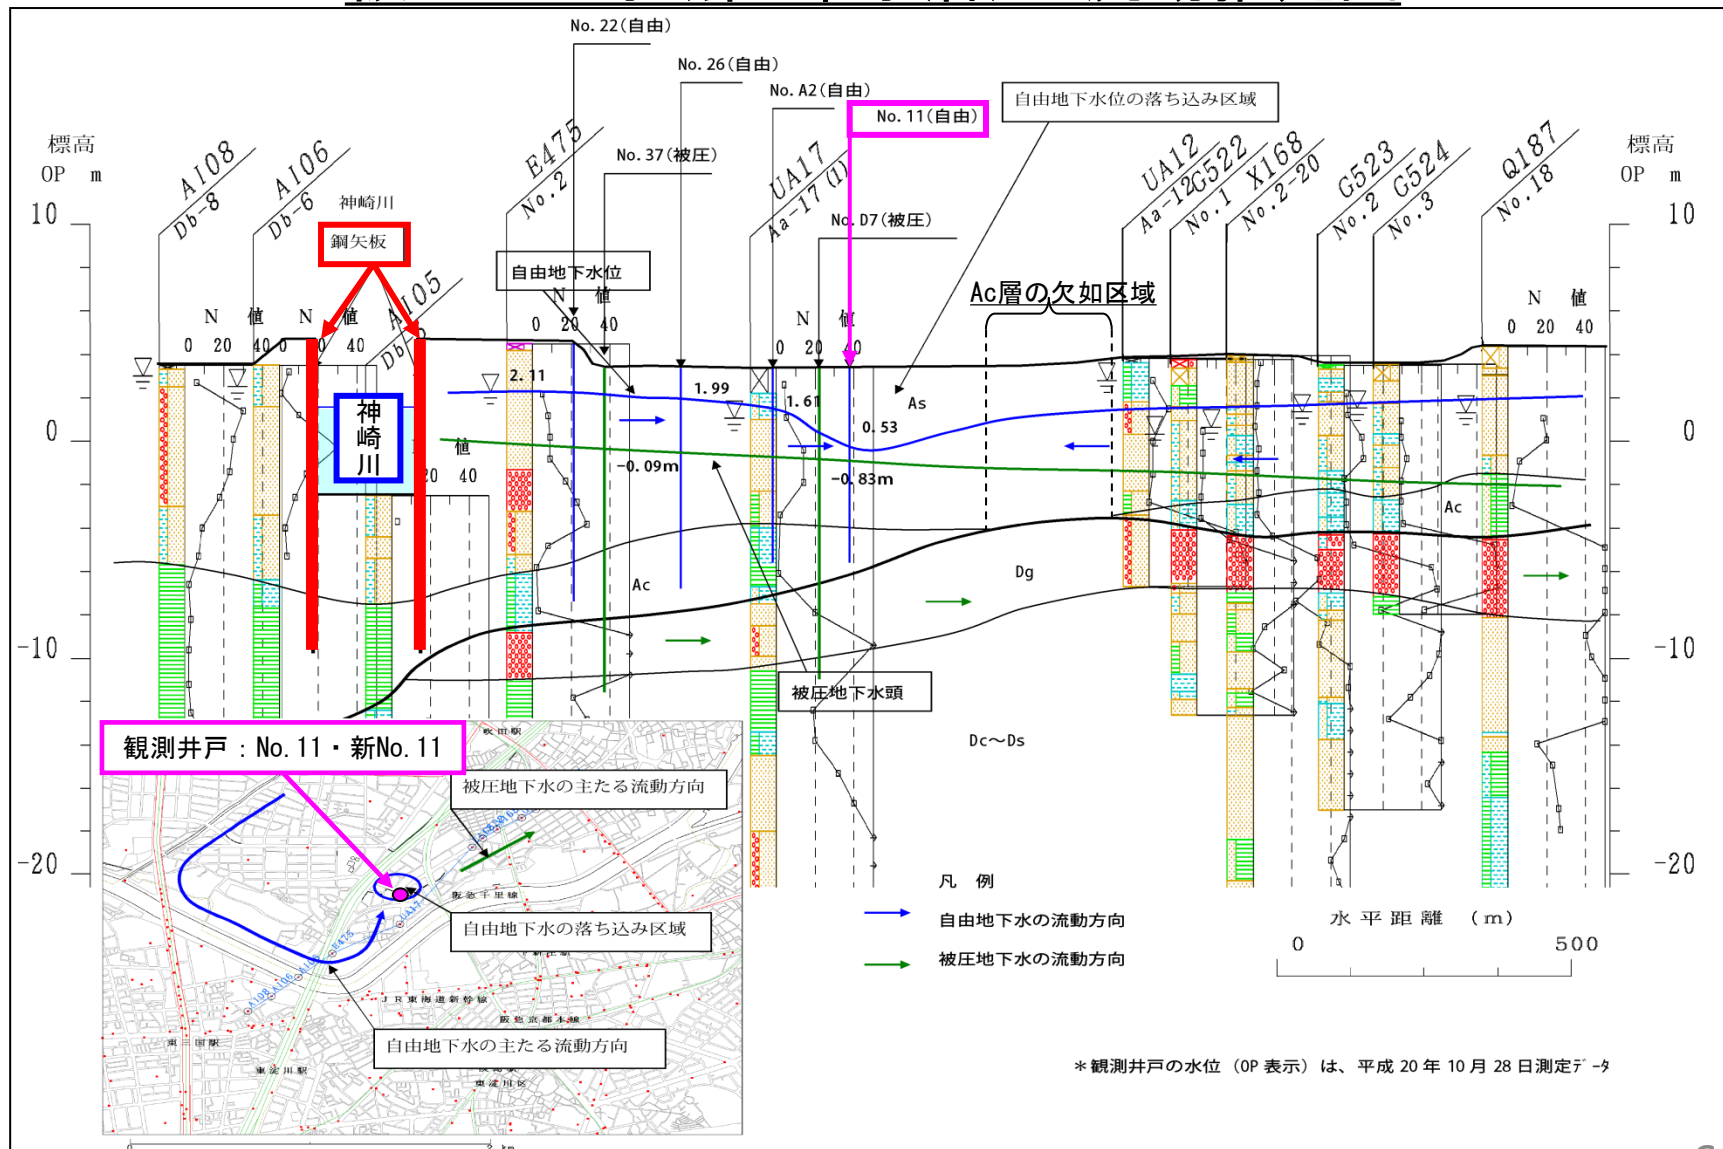
自由地下水(第1帯水層)・ 被圧地下水(第2帯水層)の流動推定図

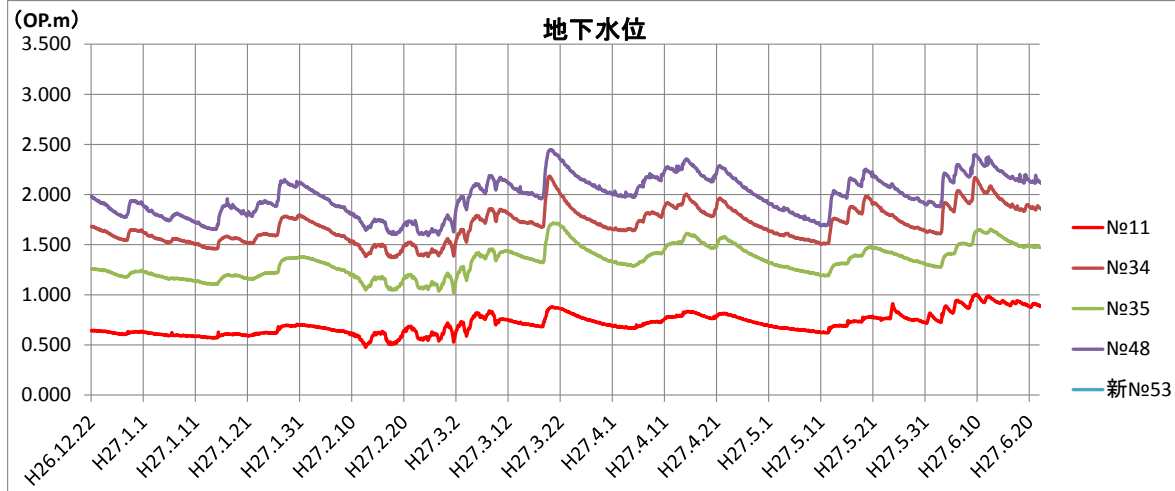
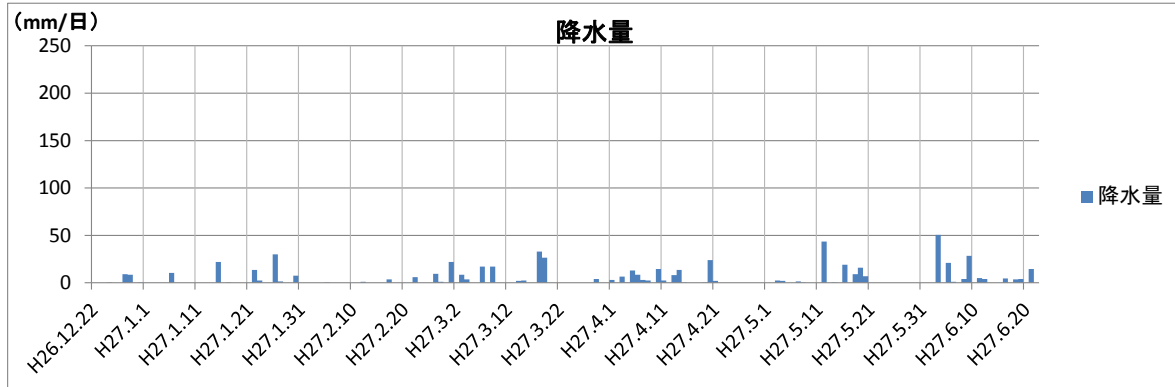
No.11孔周辺の連続地下水位測定結果(自記水位計) (平成26年12月22日～平成27年6月22日)

※降水量は、豊中市蛍池西町大阪空港測候所の降水量を使用

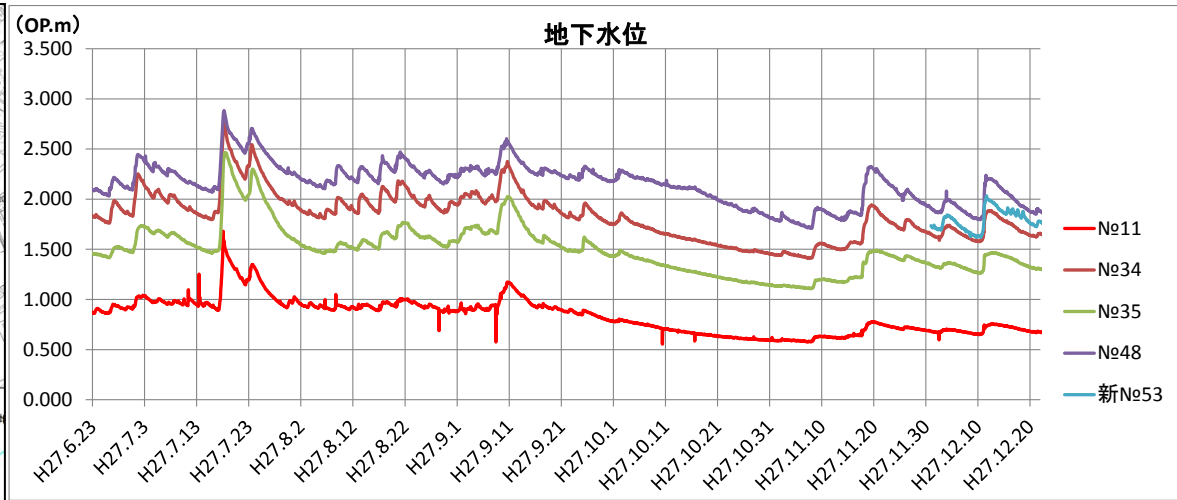
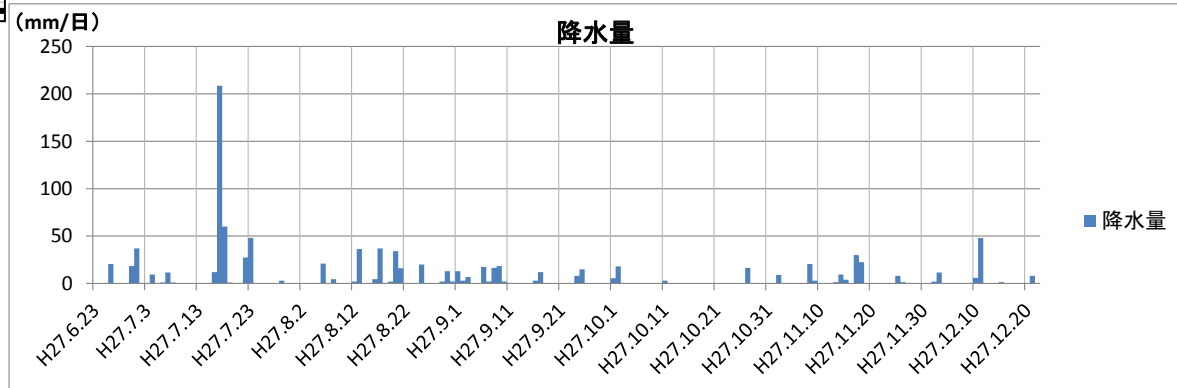
No.11孔周辺の連続地下水位測定結果(自記水位計) (平成27年6月23日～平成27年12月22日)

※降水量は、豊中市蛍池西町大阪空港測候所の降水量を使用

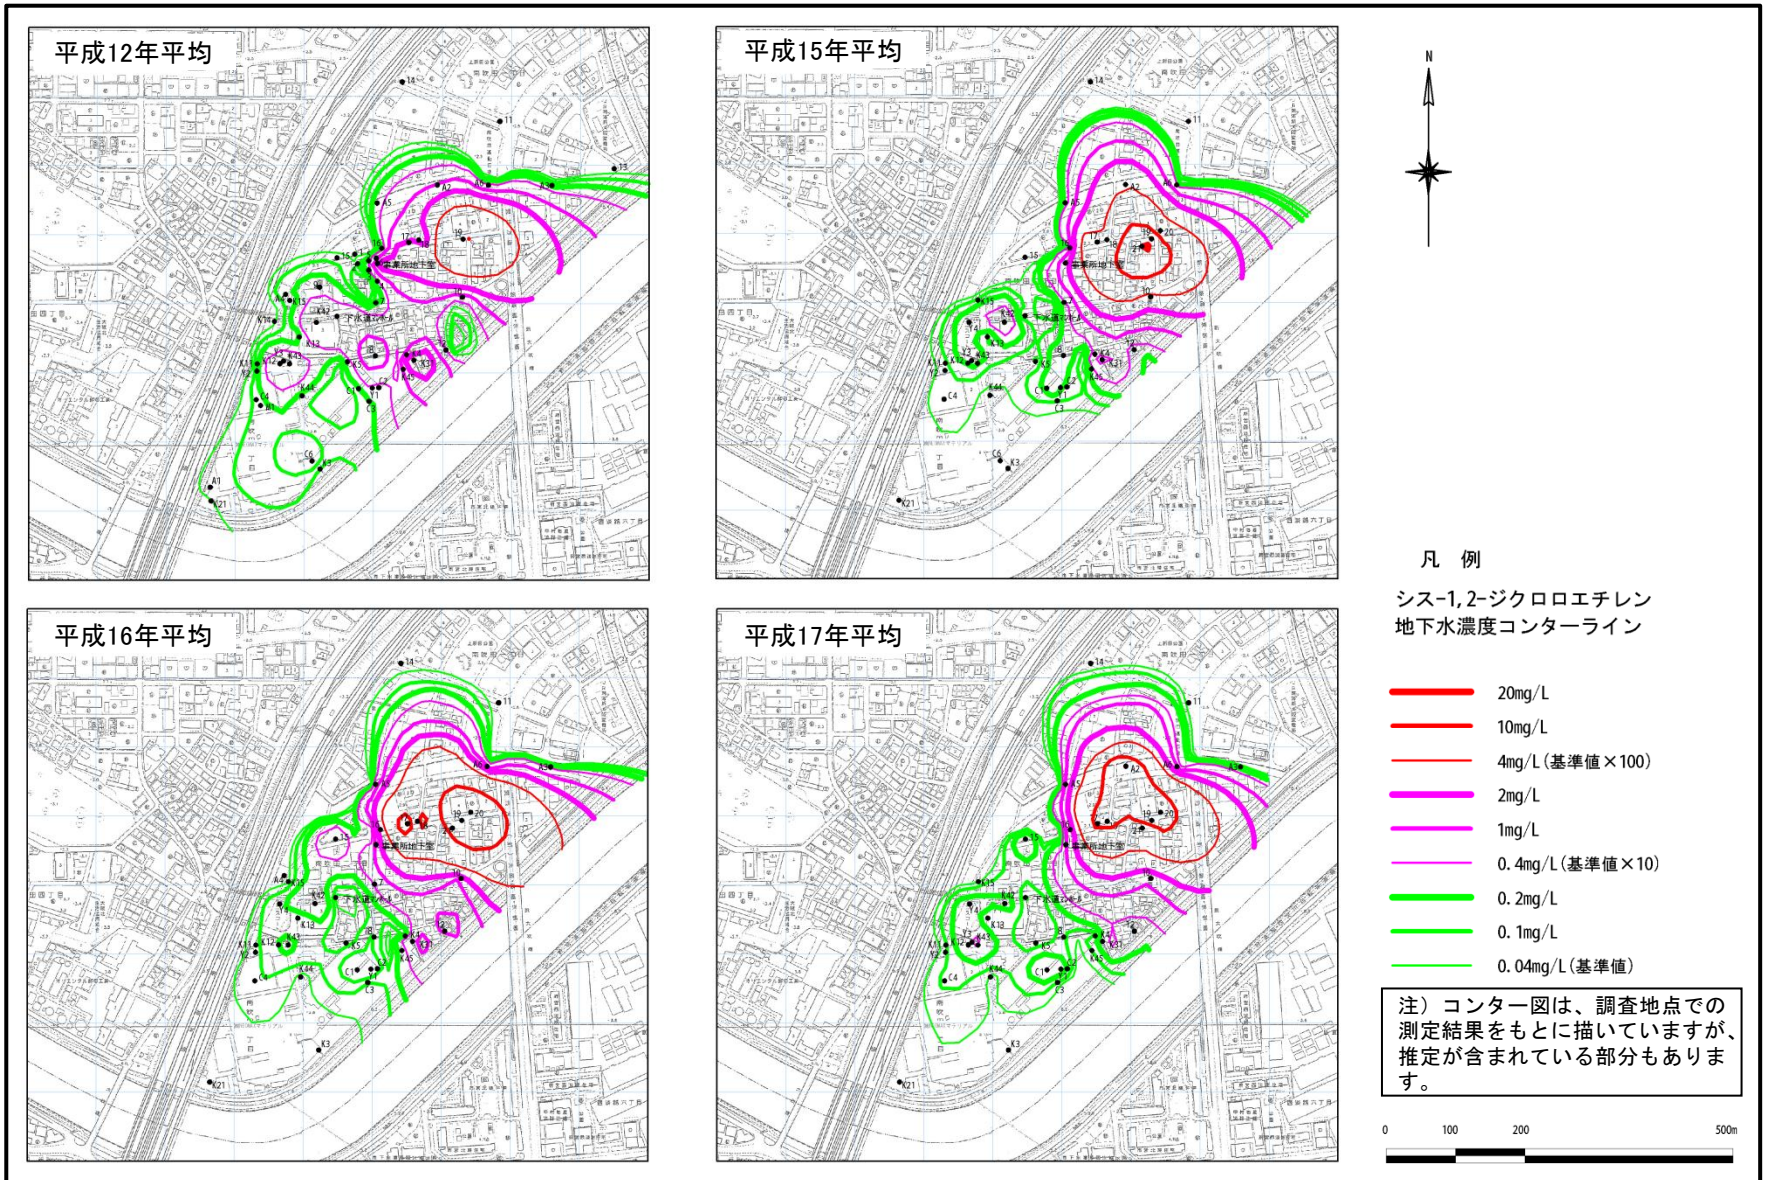
地下水汚染濃度コンター図(シス-1,2-ジクロロエチレン)

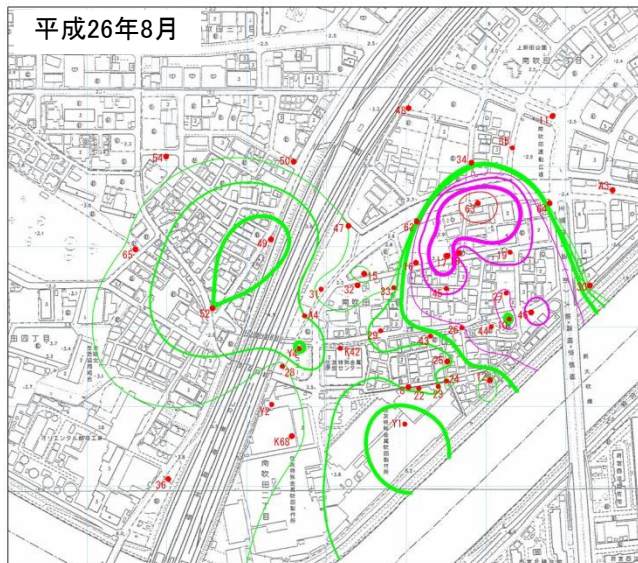
地下水汚染濃度コンター図(1,2-ジクロロエチレン)

注) コンター図は、調査地点での測定結果をもとに描いていますが、推定が含まれている部分もあります。

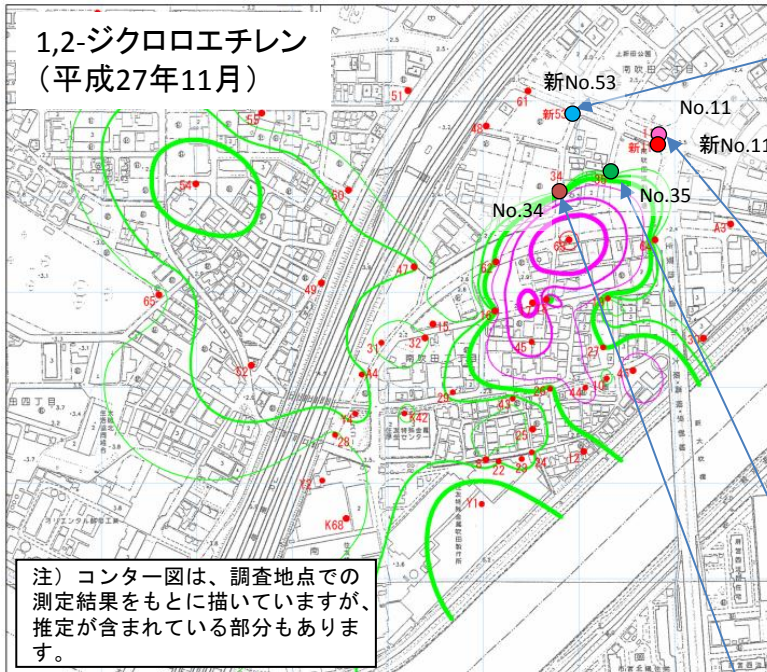
No.11孔周辺の第1帯水層中の地下水汚染濃度経年変化図 (1,2-ジクロロエチレン)
