# 吹田市道路・公園樹木適正管理指針

## 【概要版】

吹田市

平成30年(2018年)3月

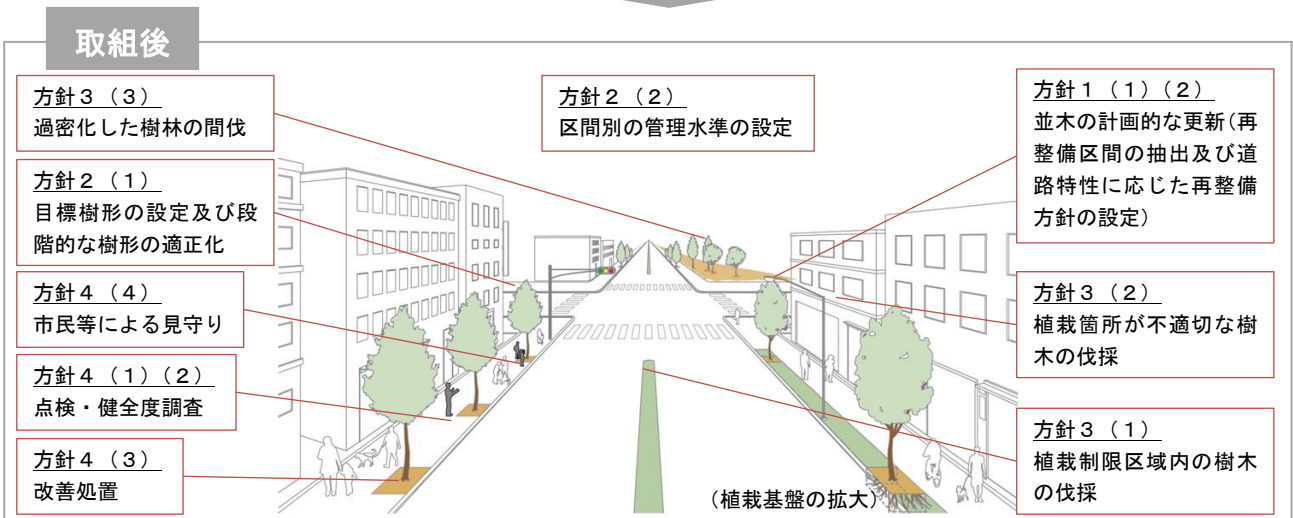
道路樹木の適正管理方針に沿った取組イメージ

これからの道路緑化に求められる方向性を踏まえ、4つの適正管理方針に沿った取組を推進します。

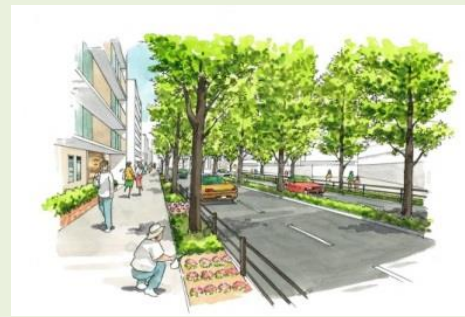
再整備イメージ（高規格道路）

大径木化・高齢木化の進行は、倒伏による事故リスクを増加させるだけでなく、根上りによる通行の支障を引き起こします。また、道路空間に対してバランスを欠いたり強剪定を余儀なくされることで景観の低下を招きます。さらに、樹高の高い樹木の剪定作業を行うには、大型の高所作業車の使用や複数の交通誘導員の配置が必要となるため、費用の負担が大きくなります。今後も樹木の成長とともに悪化していくと考えられるこれらの課題に対応し、将来を見据えて計画的に並木の再整備を進めていきます。

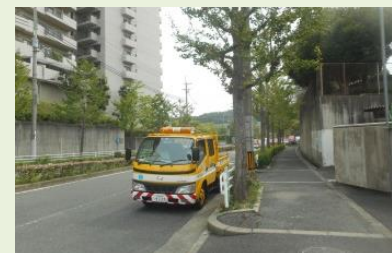
通常点検の様子

市民の生命・財産に関わる事故を未然に防止するとともに、樹木の緑化機能を増進させるため、樹木の点検及び健全度調査を定期的に行い、点検及び健全度調査により異常が確認された場合は、適切な改善処置を施すことで、樹木を健全・高質に保持します。

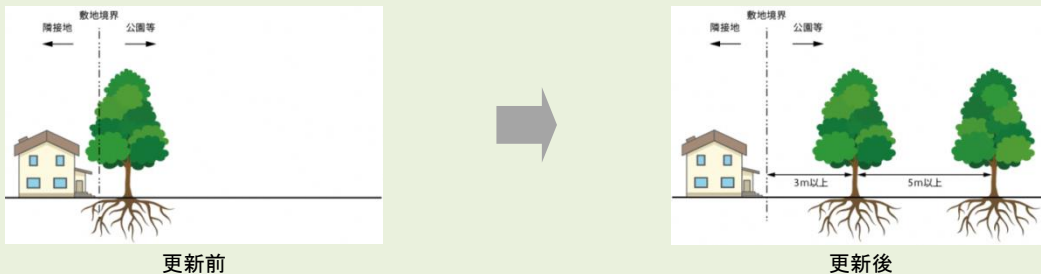
更新時における離隔の確保

公園の敷地境界に近接する箇所は、道路だけでなく住宅や事業所が隣接するケースがあり、公園からの越境枝、落葉、日照障害など、樹木の大径木化・高齢木化に起因する問題が散見されます。これらの原因となっている樹木について、剪定や更新等を適切に行うことにより、周辺環境と調和した公園環境を保持します。

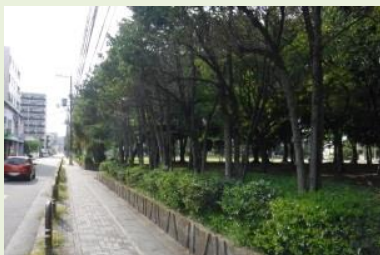
樹間の狭小化による見通しの障害

公園の内部においても、外部からの見通しの障害、照明との競合による照度低下、遊具や安全柵との競合による施設利用環境の障害など、樹木の大径木化・高齢木化に起因する問題が散見されます。これらの原因となっている樹木について、剪定や更新等を適切に行うことにより、安全・安心性を確保するとともに、快適に利用できる公園環境を保持します。

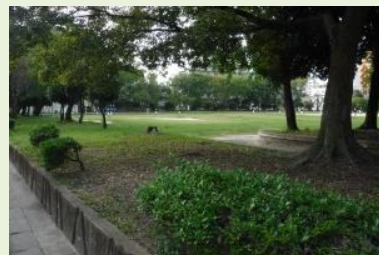
隣木との離隔の確保による見通しの確保

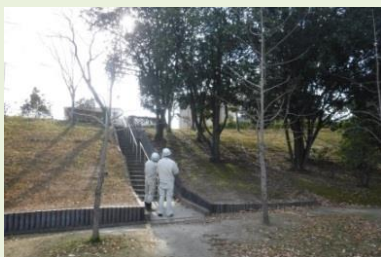
点検の様子

大径木化・高齢木化の進行に伴い、見通しの障害、通行の支障、倒木・落枝の発生、景観の悪化等の諸問題が顕在化しつつあります。市民の生命・財産に関わる事故を未然に防止するとともに、樹木の緑化機能を増進させるため、樹木の点検及び健全度調査を定期的に行い、点検及び健全度調査により異常が確認された場合は、適切な改善処置を施すことで、樹木を健全に保持します。

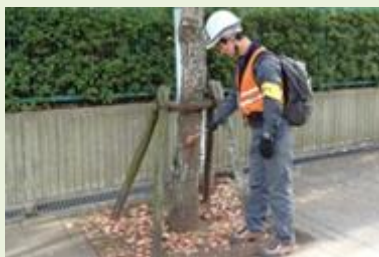
健全度調査の様子

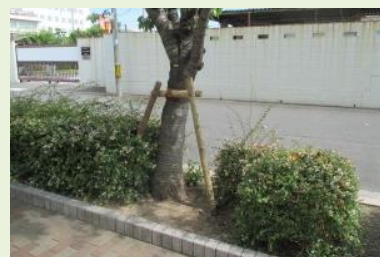
改善処置の例（樹体保護）
