第3章 桃山台地区の概要

3.1 桃山台地区のまちづくり

3.2 地区の現況

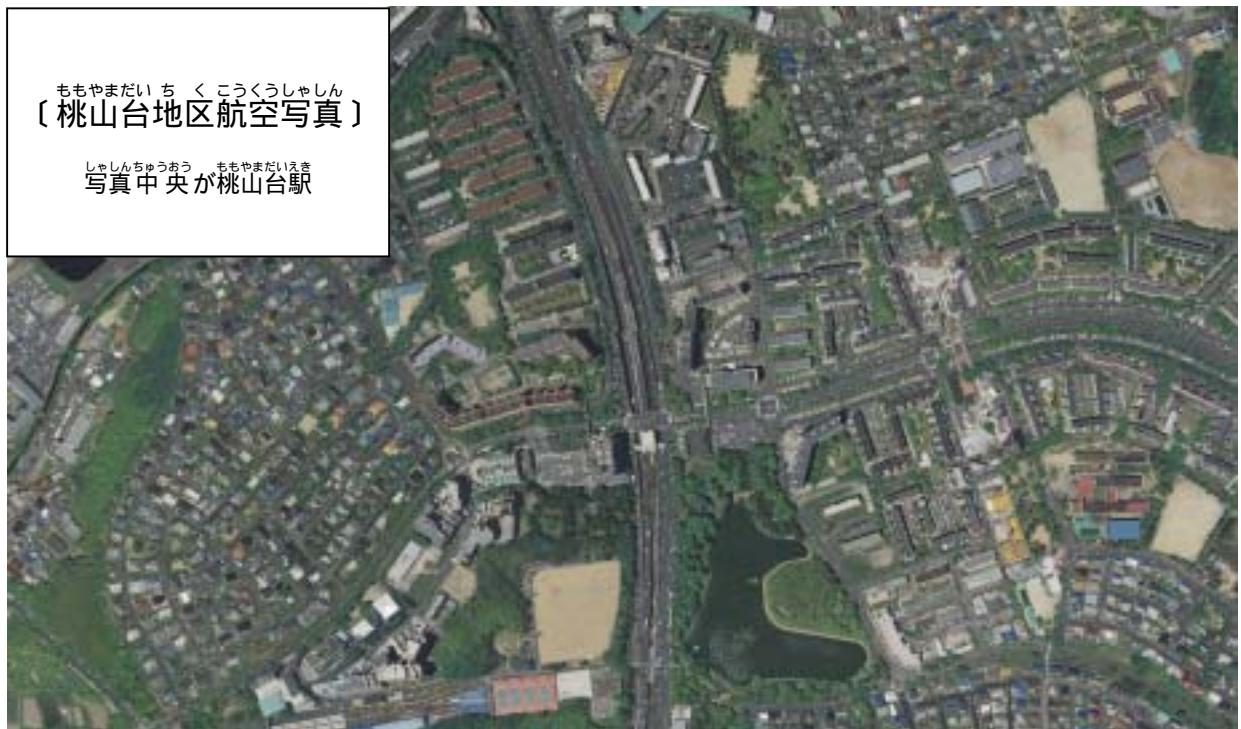
図3-4 桃山台地区航空写真

桃山台地区は丘陵地を開発しているため、地形の起伏が大きくなっています。

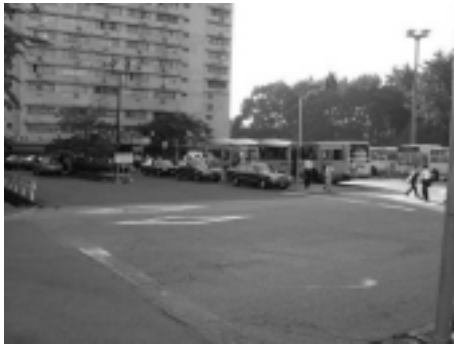
図3-10 桃山台駅前広場

1) 駅前広場(桃山台1号線)

路線バスのバス停「桃山台駅前」からは、阪急バスが31系統を運行しています。

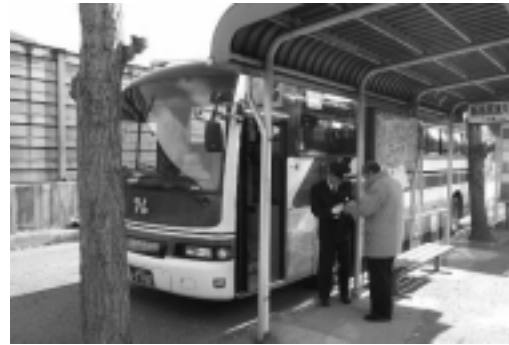
図3-11 高速バス乗り場

2) 「千里ニュータウン」乗り場・降り場(国道423号)

高速バスのバス停「千里ニュータウン」からは、阪急高速バス、西日本JRバス等が、合計41路線を運行しています。
