建築物の

アスベスト 対策

アスベスト対策で
安全・安心な建築物に !!

国土交通省

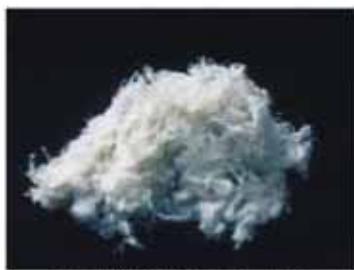
白石綿(クリソタイル)

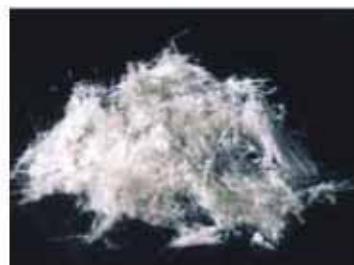
茶石綿(アモサイト)

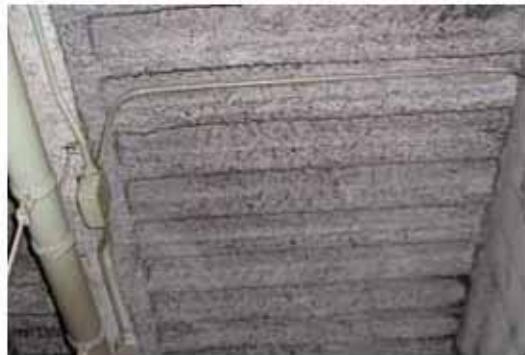
天井断熱材

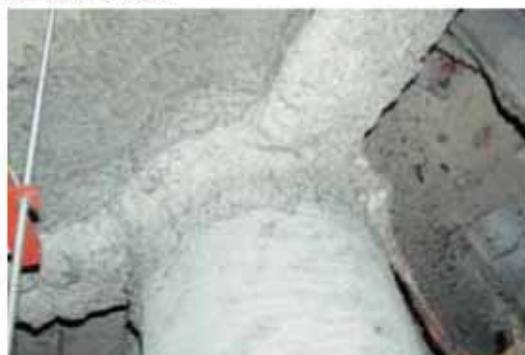
鉄骨耐火被覆

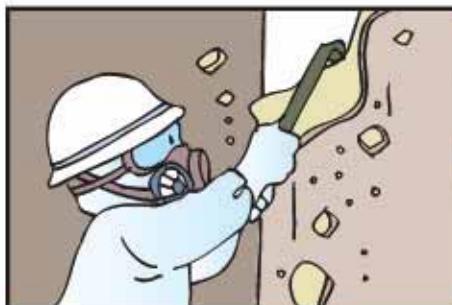
① 除去工法

吹付けアスベスト等を下地から取り除く方法。アスベスト含有建材が完全に除去されるので、大地震の際にも剥落するおそれではなく、最も確実に建物を安全にする工法です。

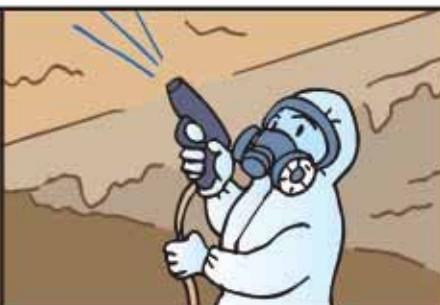
② 封じ込め工法

吹付けアスベスト等の層を残したまま、薬剤等を含浸したり、造膜材を散布し、吹付けアスベスト等を固定することで飛散を防止する工法。

除去工法より安価ですが、建物の取壊し時には、除去工事が必要になります。

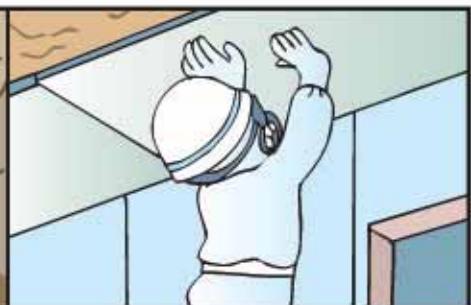
③ 囲い込み工法

吹付けアスベスト等の層を残したまま、板状材料等で覆うことで、粉じんの飛散や損傷防止等を図る工法。

除去工法より安価ですが、建物の取壊し時には、除去工事が必要になります。
