博物館だより

災害から地域遺産をみなおす — 吉志部神社の復興 —

吉志部神社本殿跡発掘調査の成果

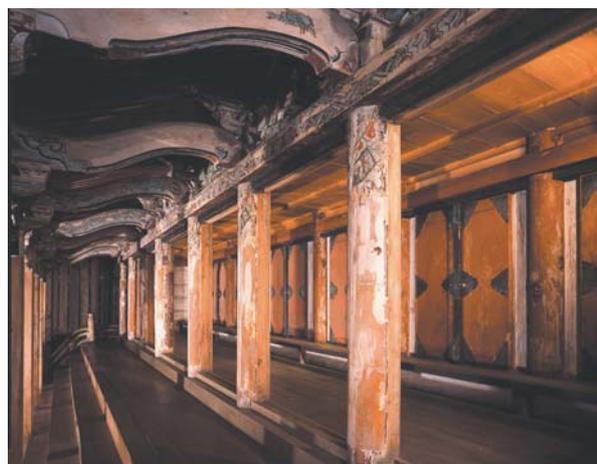
本殿は、慶長15年の棟札によると、慶長15（1610）年8月に吉志部次郎右衛門尉一和の勧進によって建立されたものです。大阪府下唯一の七間社流造本殿で、屋根は正面中央に千鳥破風・軒唐破風がつく檜皮葺です。当本殿の大きな特色として、軒下を飾る様々な組物や装飾・彩色があり、軒桁を受ける蟻股には鳥、獣、花を配し、その間に花紋や唐草、波紋、龍などが極彩色で描かれています。

吉志部神社本殿（東から 焼失前）

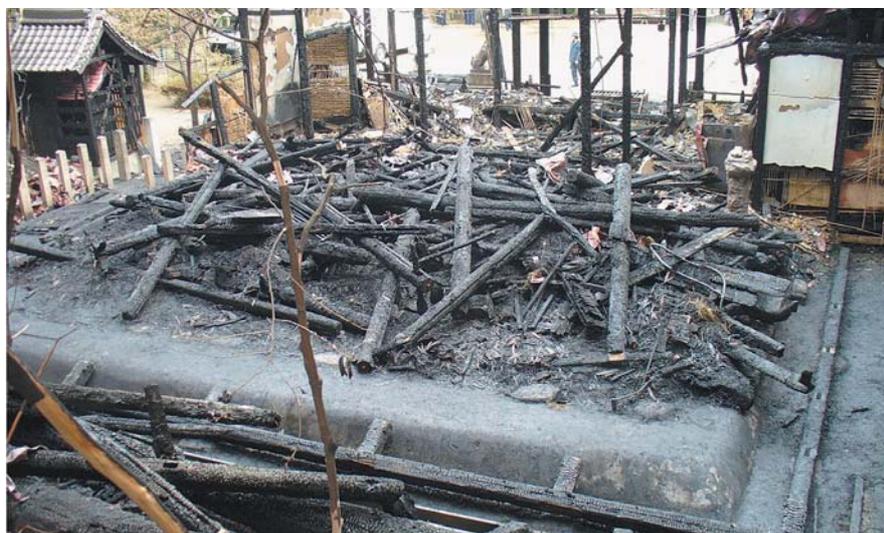
吉志部神社本殿（北から 焼失後）

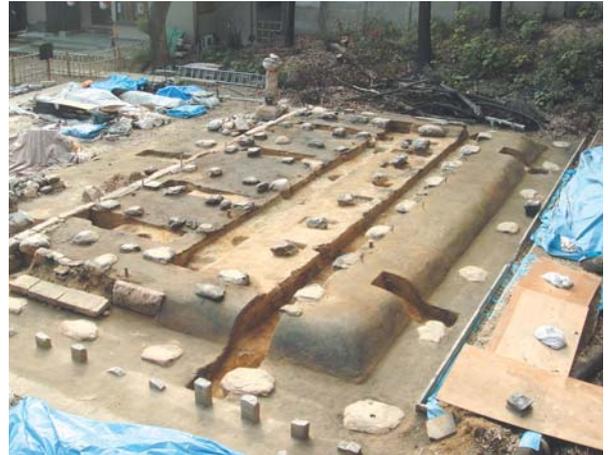
調査では、基壇上に大小合計21か所の調査区を設定しました。基本層序は、上からⅠ層表土、Ⅱ層 灰色粘質土等、Ⅲ層 灰色粘土～黄灰色砂（硬質、地山）です。Ⅱ層を精査した結果、ピット（小さい穴）を掘った後に礎石が設置されたことがわかりました。Ⅲ層では、合計16基のピットが確認されました。ピットは径25～50cm、深さ15～30cmを測る不整形円形のもので、礎石の抜き取り穴と考えられます。

調査区全景（北東から）

- ①本殿基壇は硬いⅢ層の上にⅡ層を盛って整地した後、ピットを掘って礎石をすえたものであること。
- ②本殿に覆屋が設けられた天保期以降に亀腹、石積み等の基壇周囲が整備されたこと。
- ③基壇下層のⅢ層で検出されたピットから吉志部神社本殿より古い社殿があったことがわかり、その配置は神社本殿に方向軸がほぼ一致するところから、室町時代の可能性がある前身建物と考えられること。

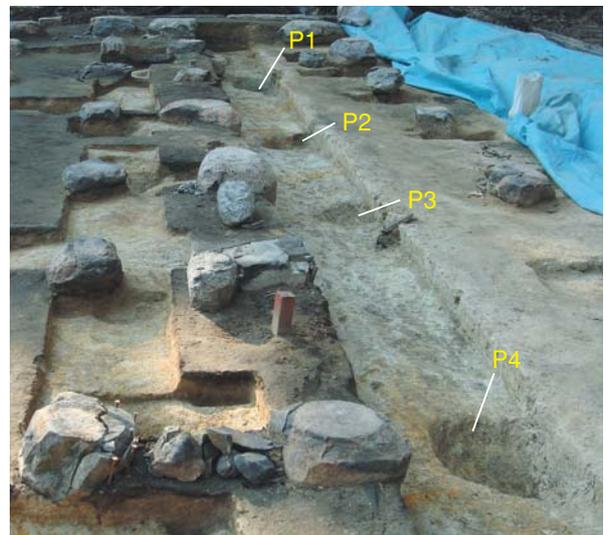
下層ピット（北東から）

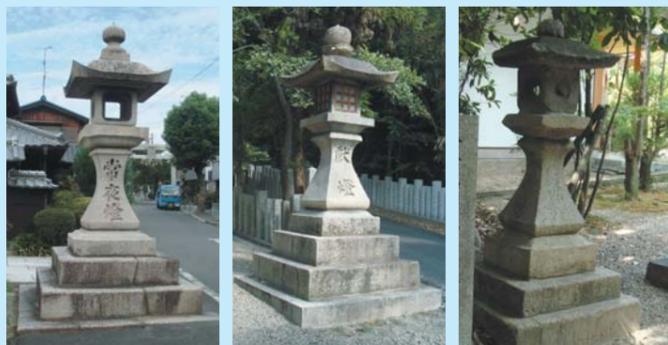
1 燈籠 寛延3 (1750)年
4 燈籠 天保2 (1831)年
8 燈籠 文化10 (1813)年

いずれも笠、火袋、中台が四角形で、竿が繰付角柱の四角型燈籠です。

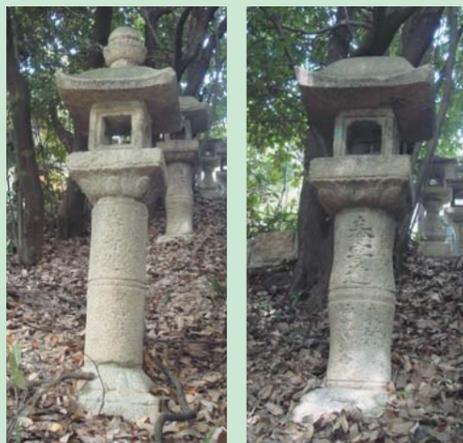
6 燈籠 (左燈) 延宝4 (1676)年
7 燈籠 (左燈) 貞享5 (1688)年

いずれも笠、火袋、中台が四角形で、竿が円形の四角型燈籠です。6の右燈は寛永21 (1644)年、7の右燈は明治16 (1883)年の建立です。

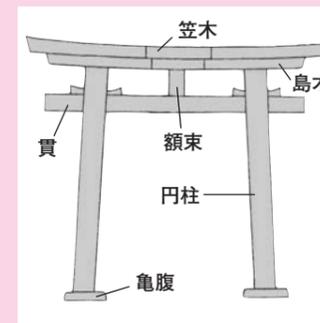
明神鳥居細部名称図

いずれも反りのある笠木と鳥木、貫、額束、内側に傾いた2本の円柱、亀腹からなる最も普通に見られる鳥居です。

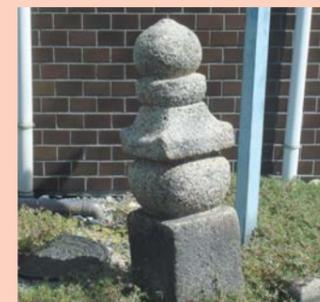
15 道標
一石五輪塔形の江戸時代の道標です。旧亀岡街道と佐井寺観音へ向かう道の分岐点にあります。

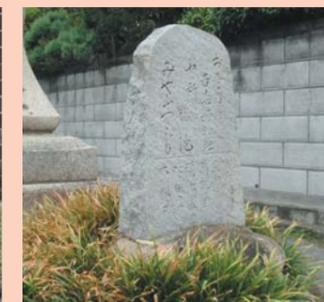
14 道標
大正15 (1926)年建立で市内に現存する最も新しい道標です。吉志部神社の参道入口にあります。
