資料-2 観測井戸No.11周辺における調査について

平成28年10月12日

吹田市 環境部 環境保全課

ア) 調査結果について

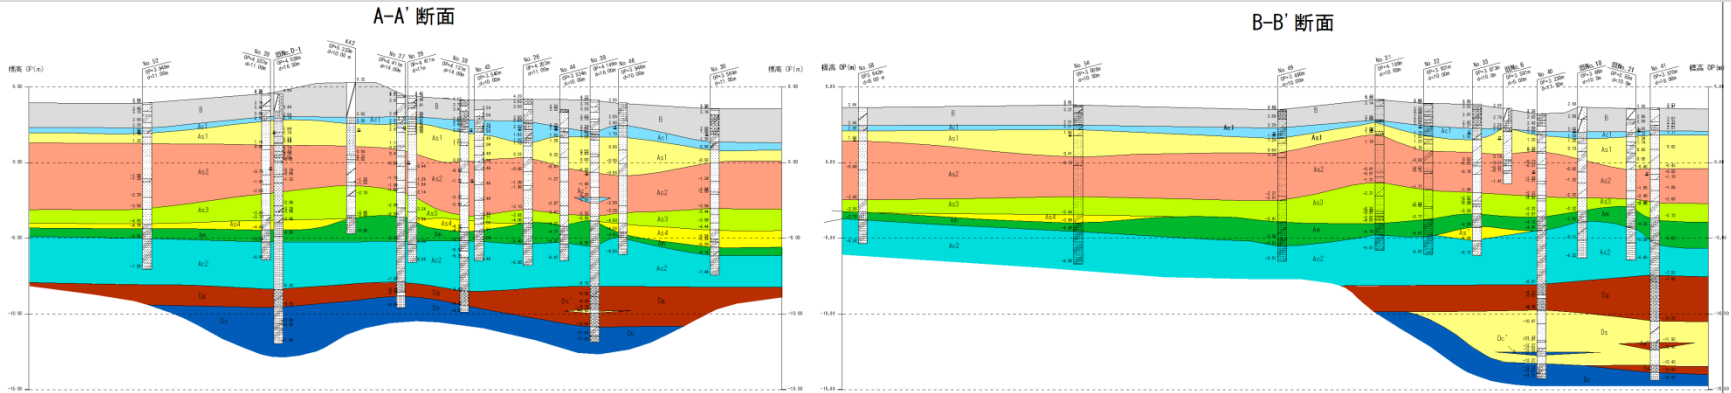
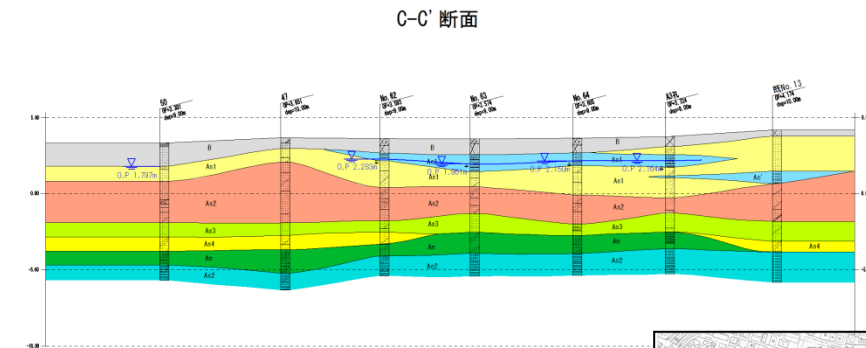
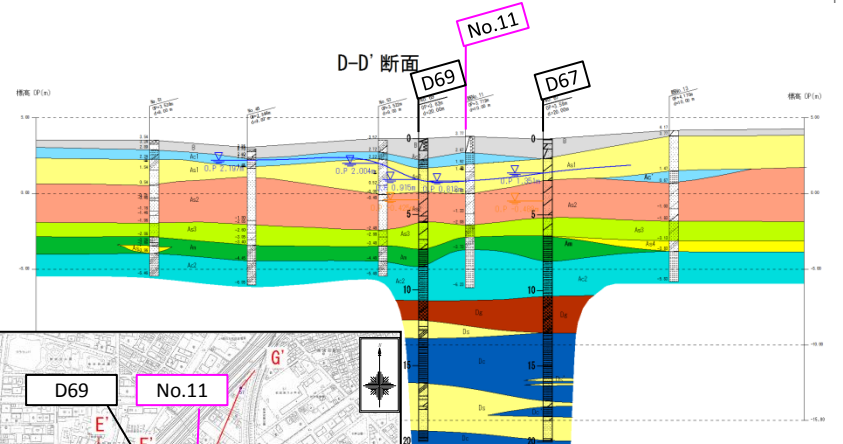
想定地質断面図(A~D断面)

- D67、D69ともにAc2層を2m程度、Dc層を3m以上確認
- 第1帯水層について、No.11の西側に位置するNo.69の地下水位は、No.11と同程度に低い(No.69:OP+0.84m、No.11:OP+0.88m)

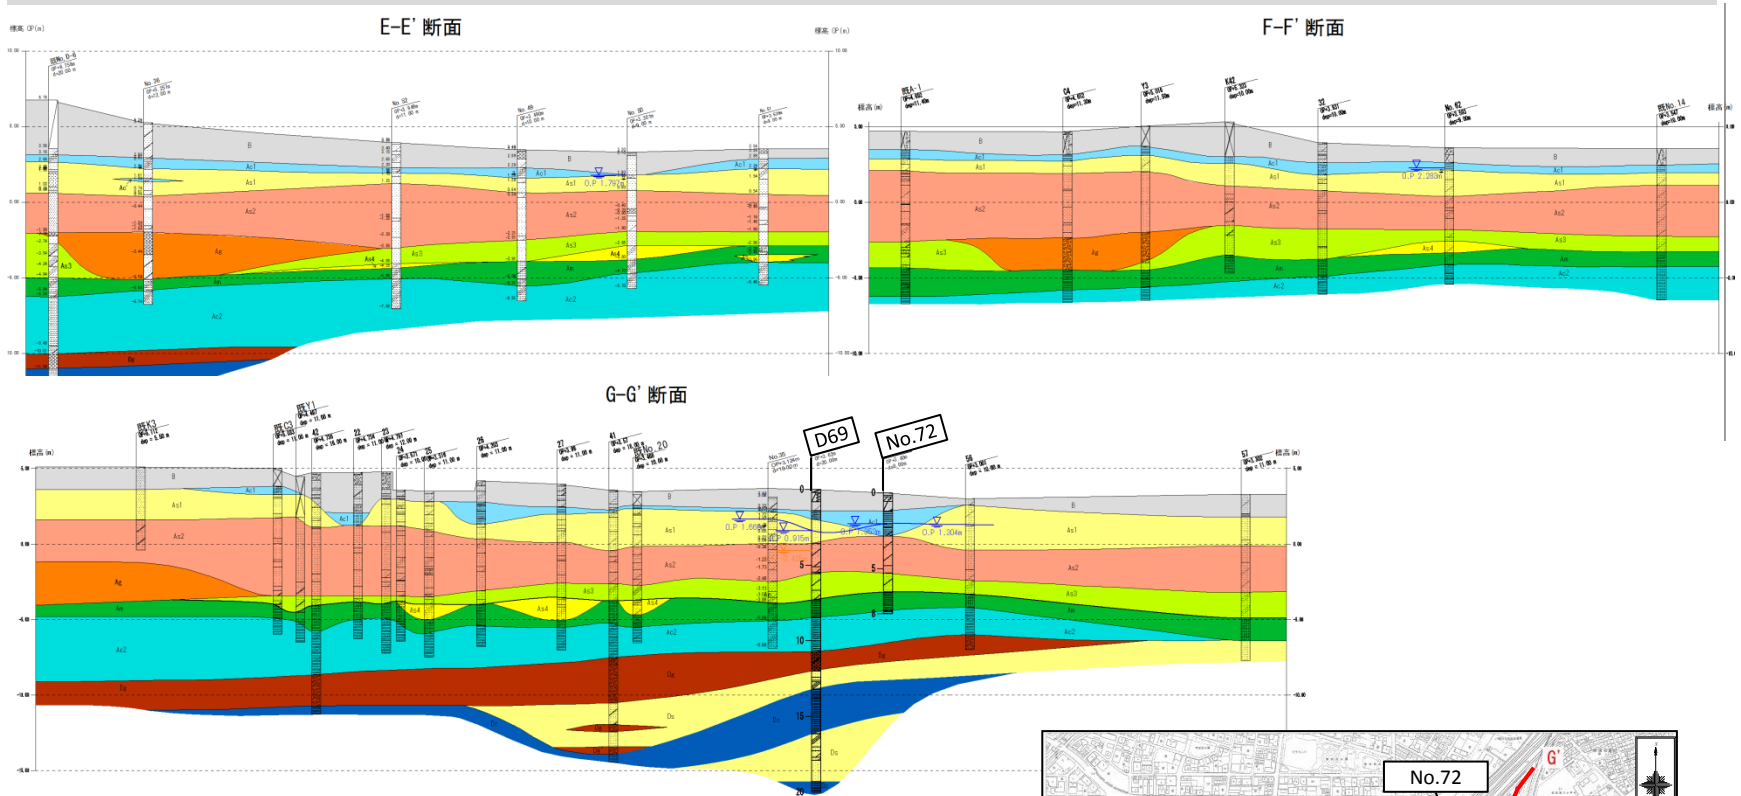
想定地質断面図(E~G断面)

- D69ではAc2層を2m程度、Dc層を3m以上確認
- 第1帯水層について、No.69の地下水位はNo.72と比べて50cm程度低い(No.69: OP+0.84m、No.72: OP+1.30m)

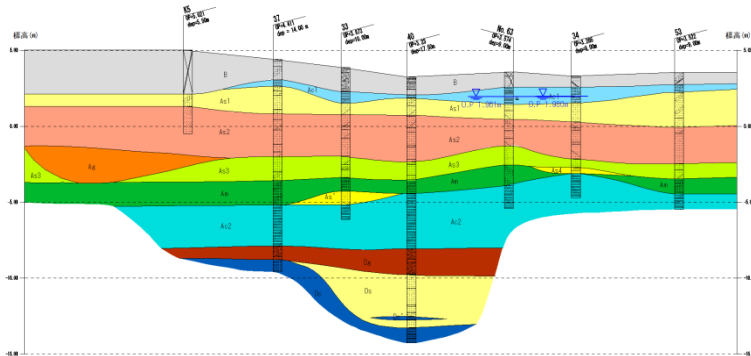
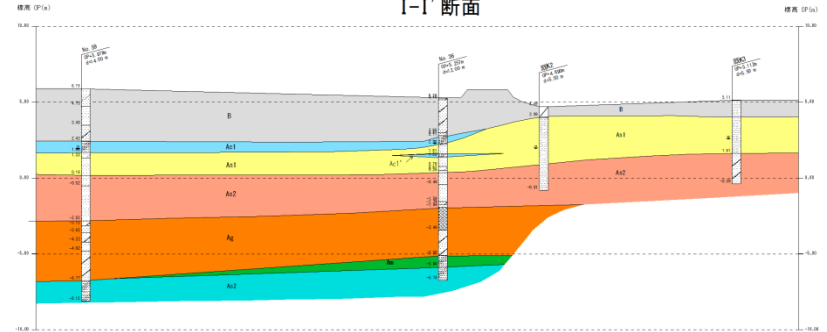
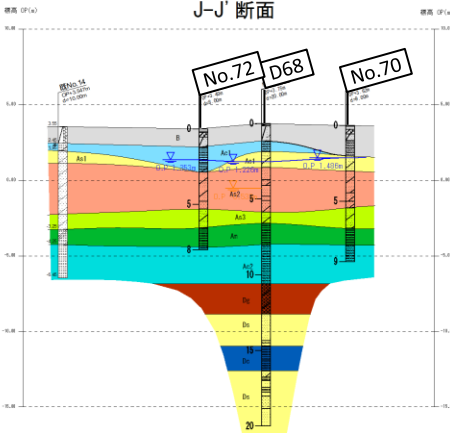
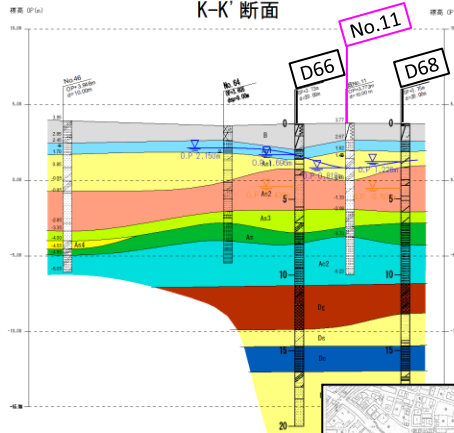
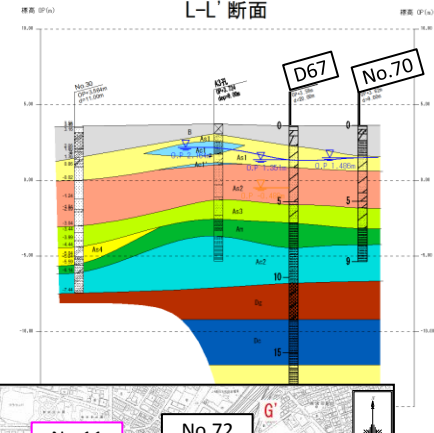
想定地質断面図(H-L断面)

- D66、D67、D68ではAc2層を2m程度、Dc層を1.5～3m以上確認
- 第1帯水層について、No.11の北側に位置するNo.68の地下水位は、No.11と比べて30cm程度高い(No.68:OP+1.19m、No.11:0.88m)

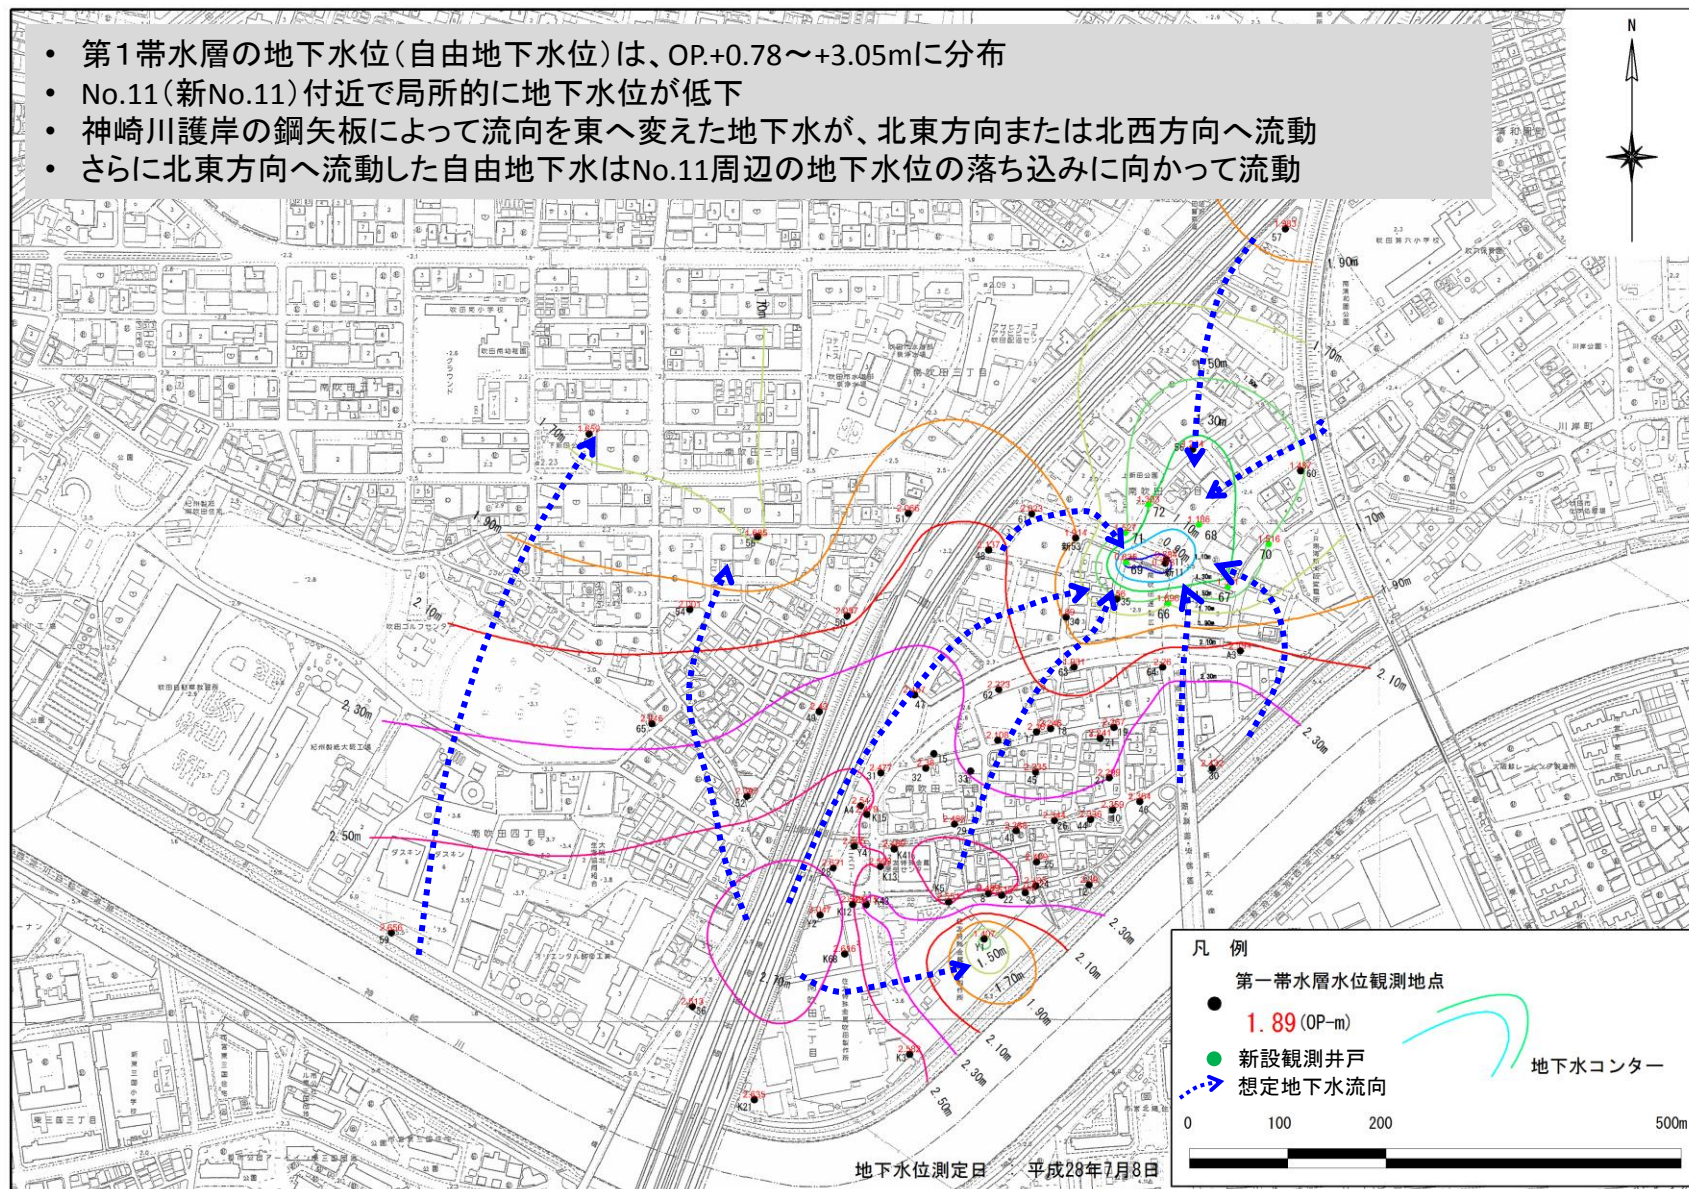
第1帯水層の地下水位コンター図 (平成28年7月8日)

- 第1帯水層の地下水位(自由地下水位)は、OP.+0.78~+3.05mに分布
- No.11(新No.11)付近で局所的に地下水位が低下
- 神崎川護岸の鋼矢板によって流向を東へ変えた地下水が、北東方向または北西方向へ流動
- さらに北東方向へ流動した自由地下水はNo.11周辺の地下水位の落ち込みに向かって流動

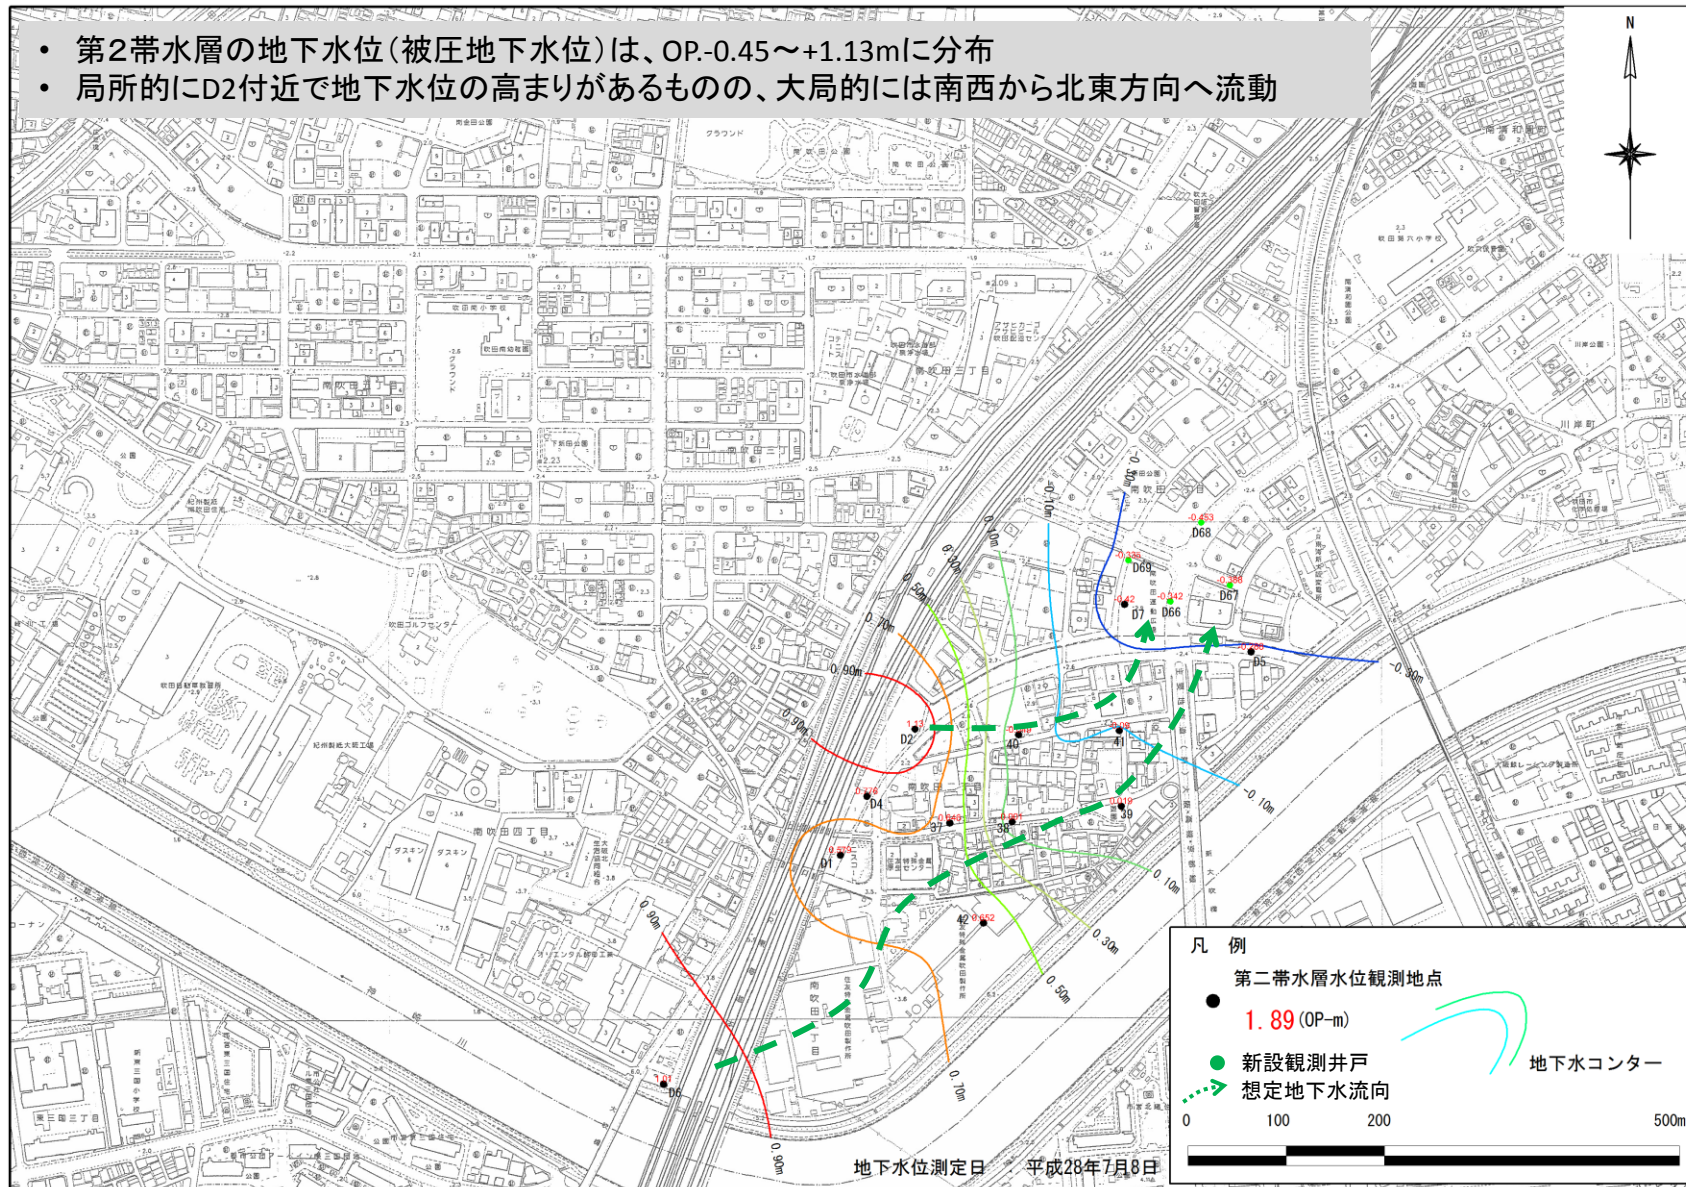
第2帯水層の地下水位コンター図 (平成28年7月8日)

- 第2帯水層の地下水位(被圧地下水位)は、OP.-0.45~+1.13mに分布
- 局所的にD2付近で地下水位の高まりがあるものの、大局的には南西から北東方向へ流動

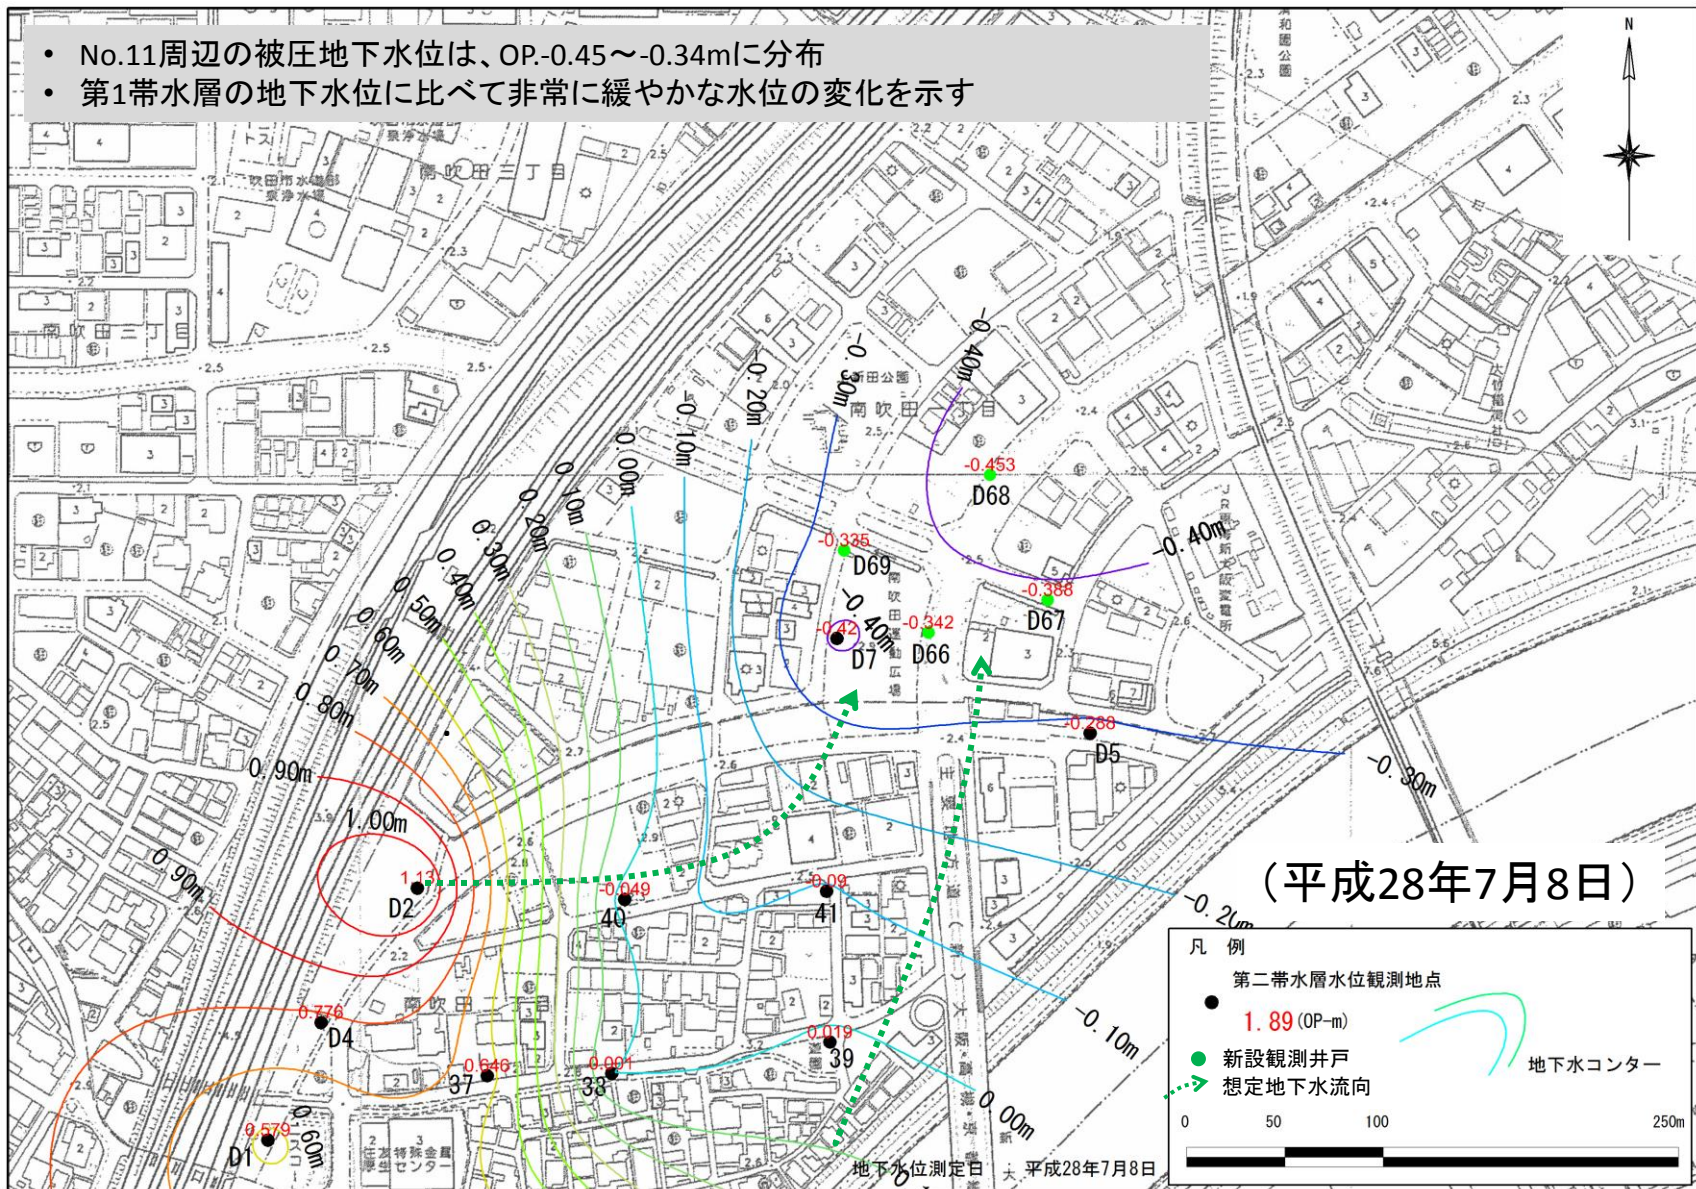
第2帯水層の地下水位コンター図(No.11周辺拡大)

- No.11周辺の被圧地下水位は、OP.-0.45~-0.34mに分布
- 第1帯水層の地下水位に比べて非常に緩やかな水位の変化を示す

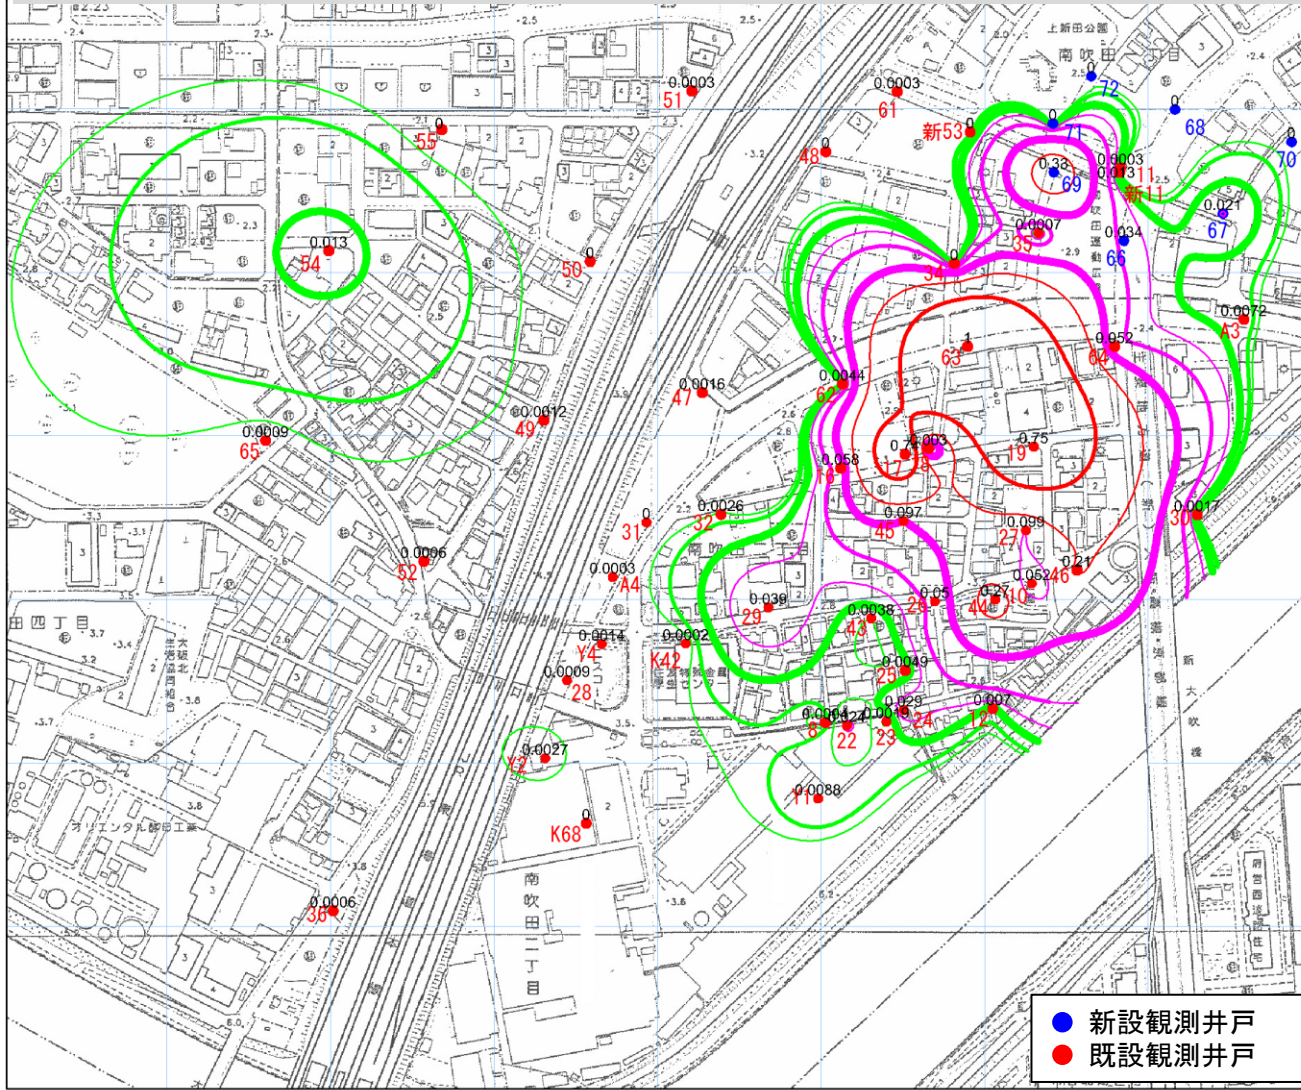
第1帯水層の地下水汚染濃度コンター図(塩化ビニルモノマー)

- 都市計画道路より南側に位置する新設井戸3孔(No.67、No.66、No.69)で基準値(0.002mg/L)を超過
- 特にNo.69の濃度が高く、その値は0.33mg/Lであり、基準値の165倍

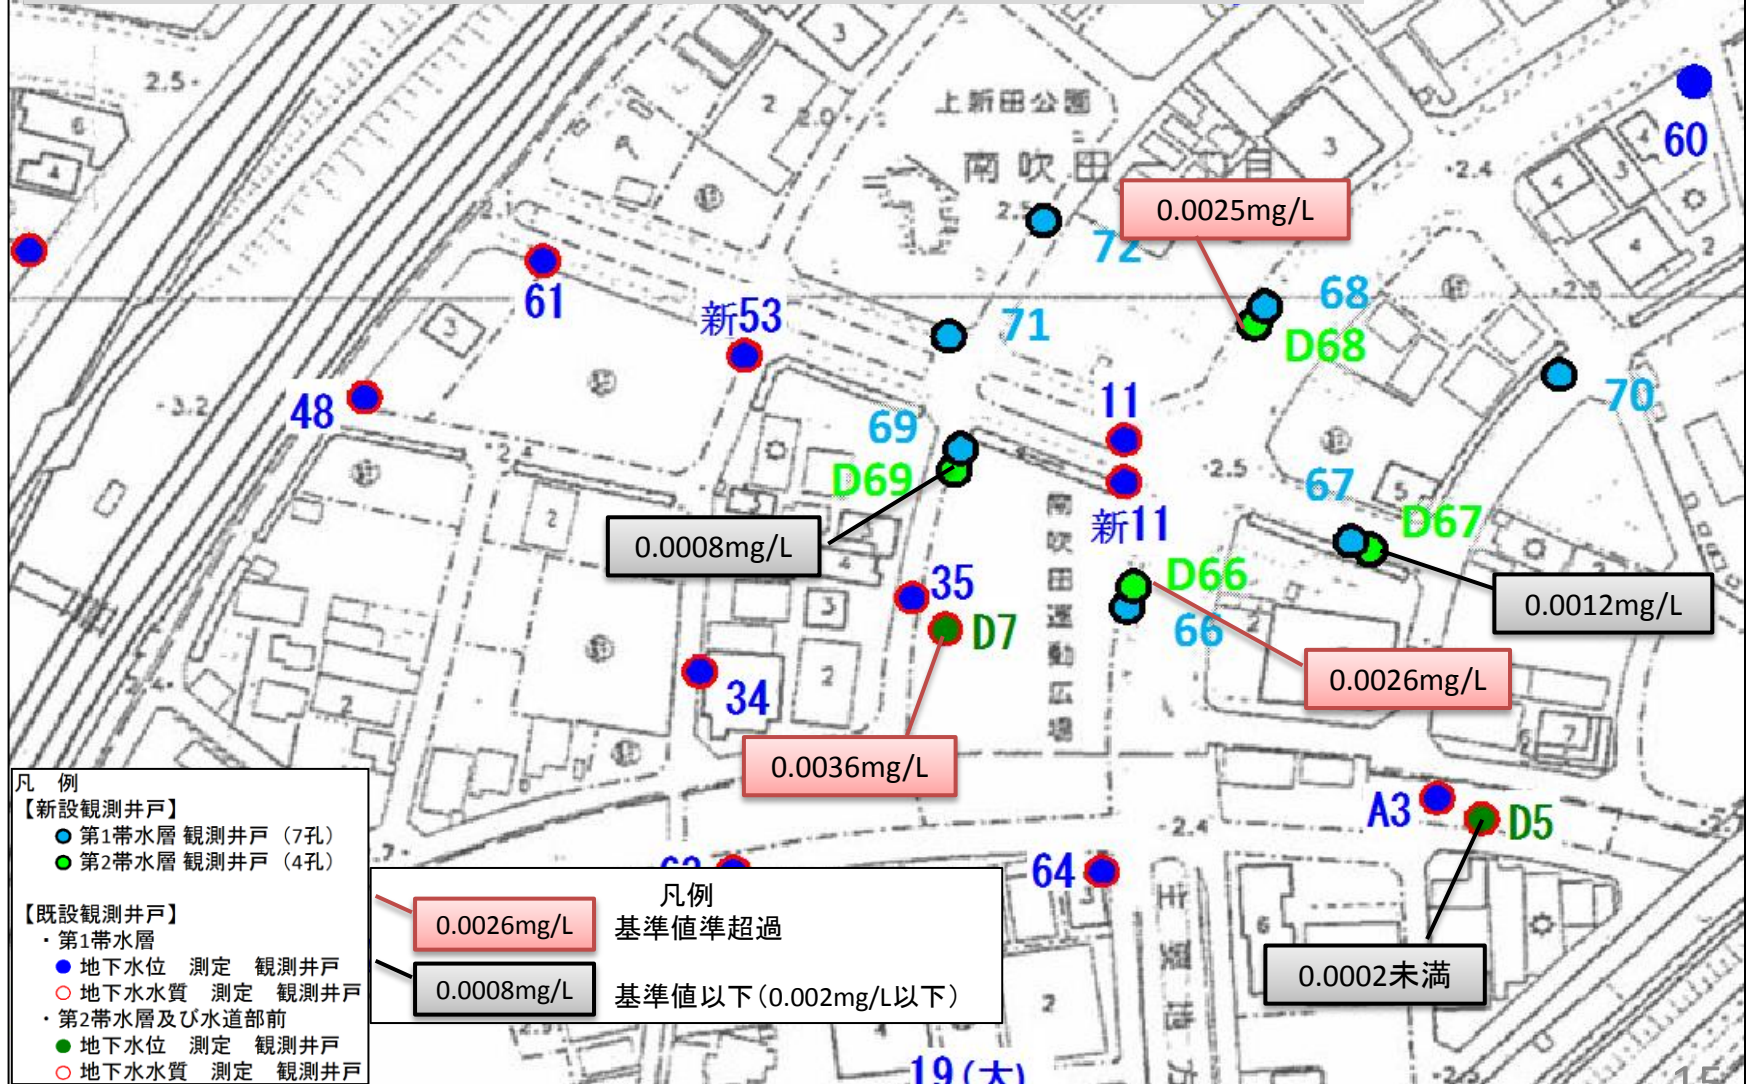
第2帯水層の地下水汚染濃度(塩化ビニルモノマー)

- 塩化ビニルモノマーの環境基準(0.002mg/L)を超過した観測井戸は、D7、D66、D68であった。
- その濃度は、0.0025~0.0036mg/Lの値を示し、基準値の1.25~1.8倍であった。

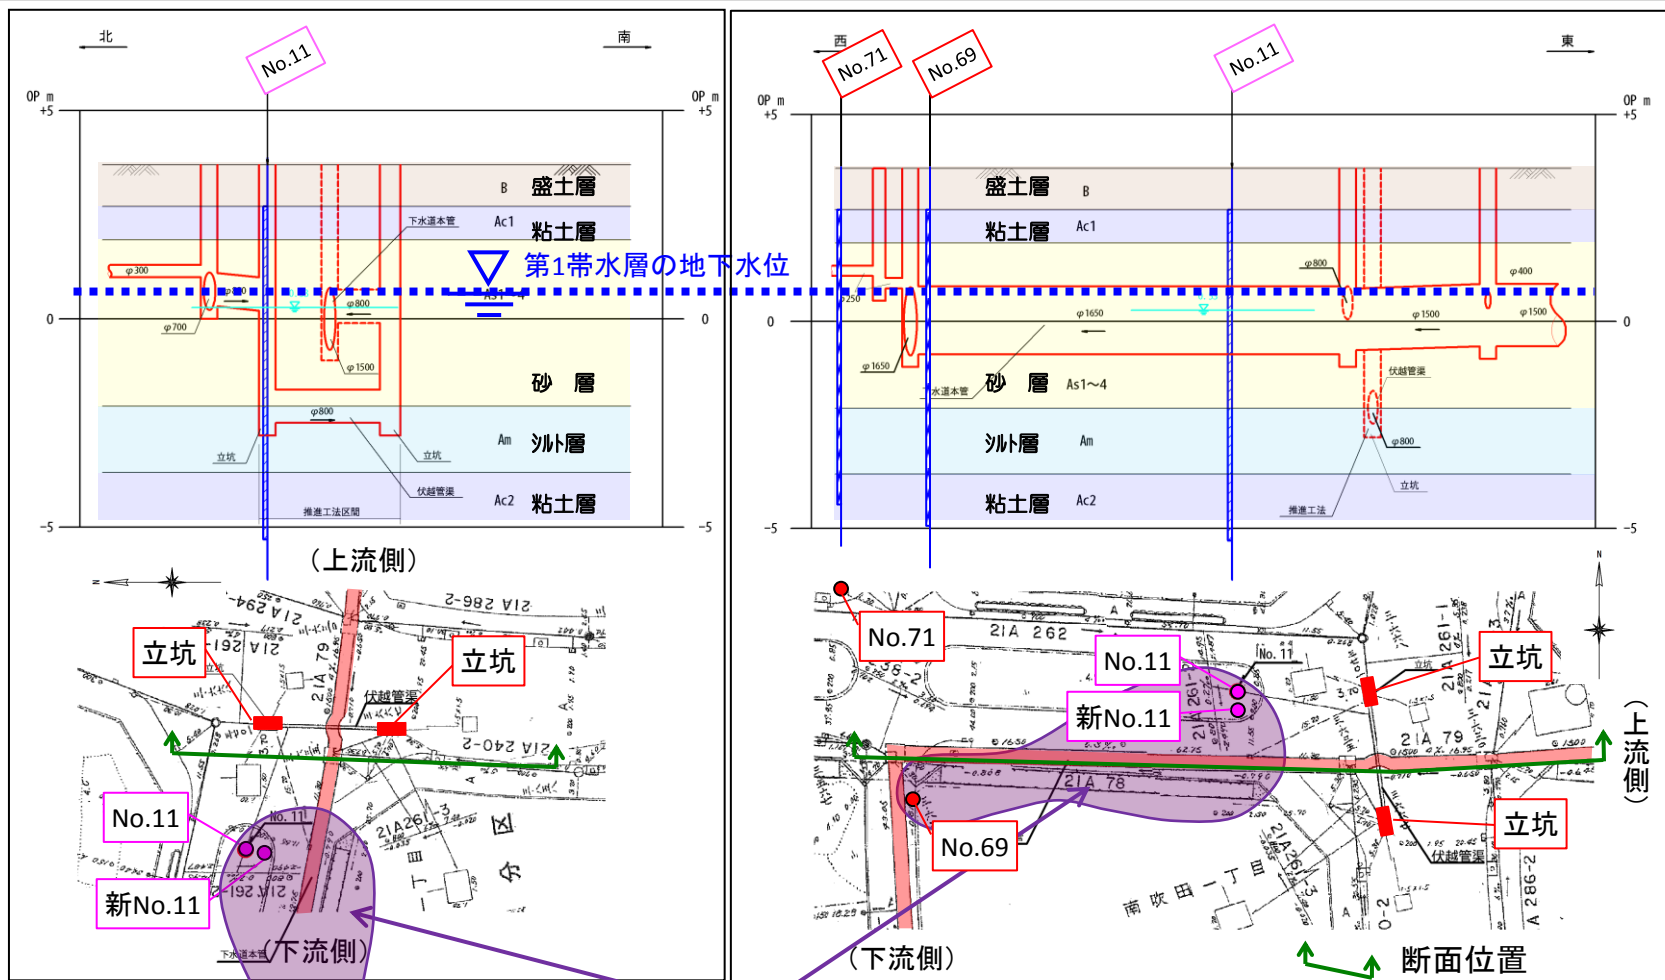
No.11付近の第1帯水層の地下水と下水道本管の位置関係

- 平成28年7月8日時点のNo.11周辺の第1帯水層の地下水位は、おおよそOP+0.8~0.9m
- 地下水位は、下水道本管の上端部付近に位置する

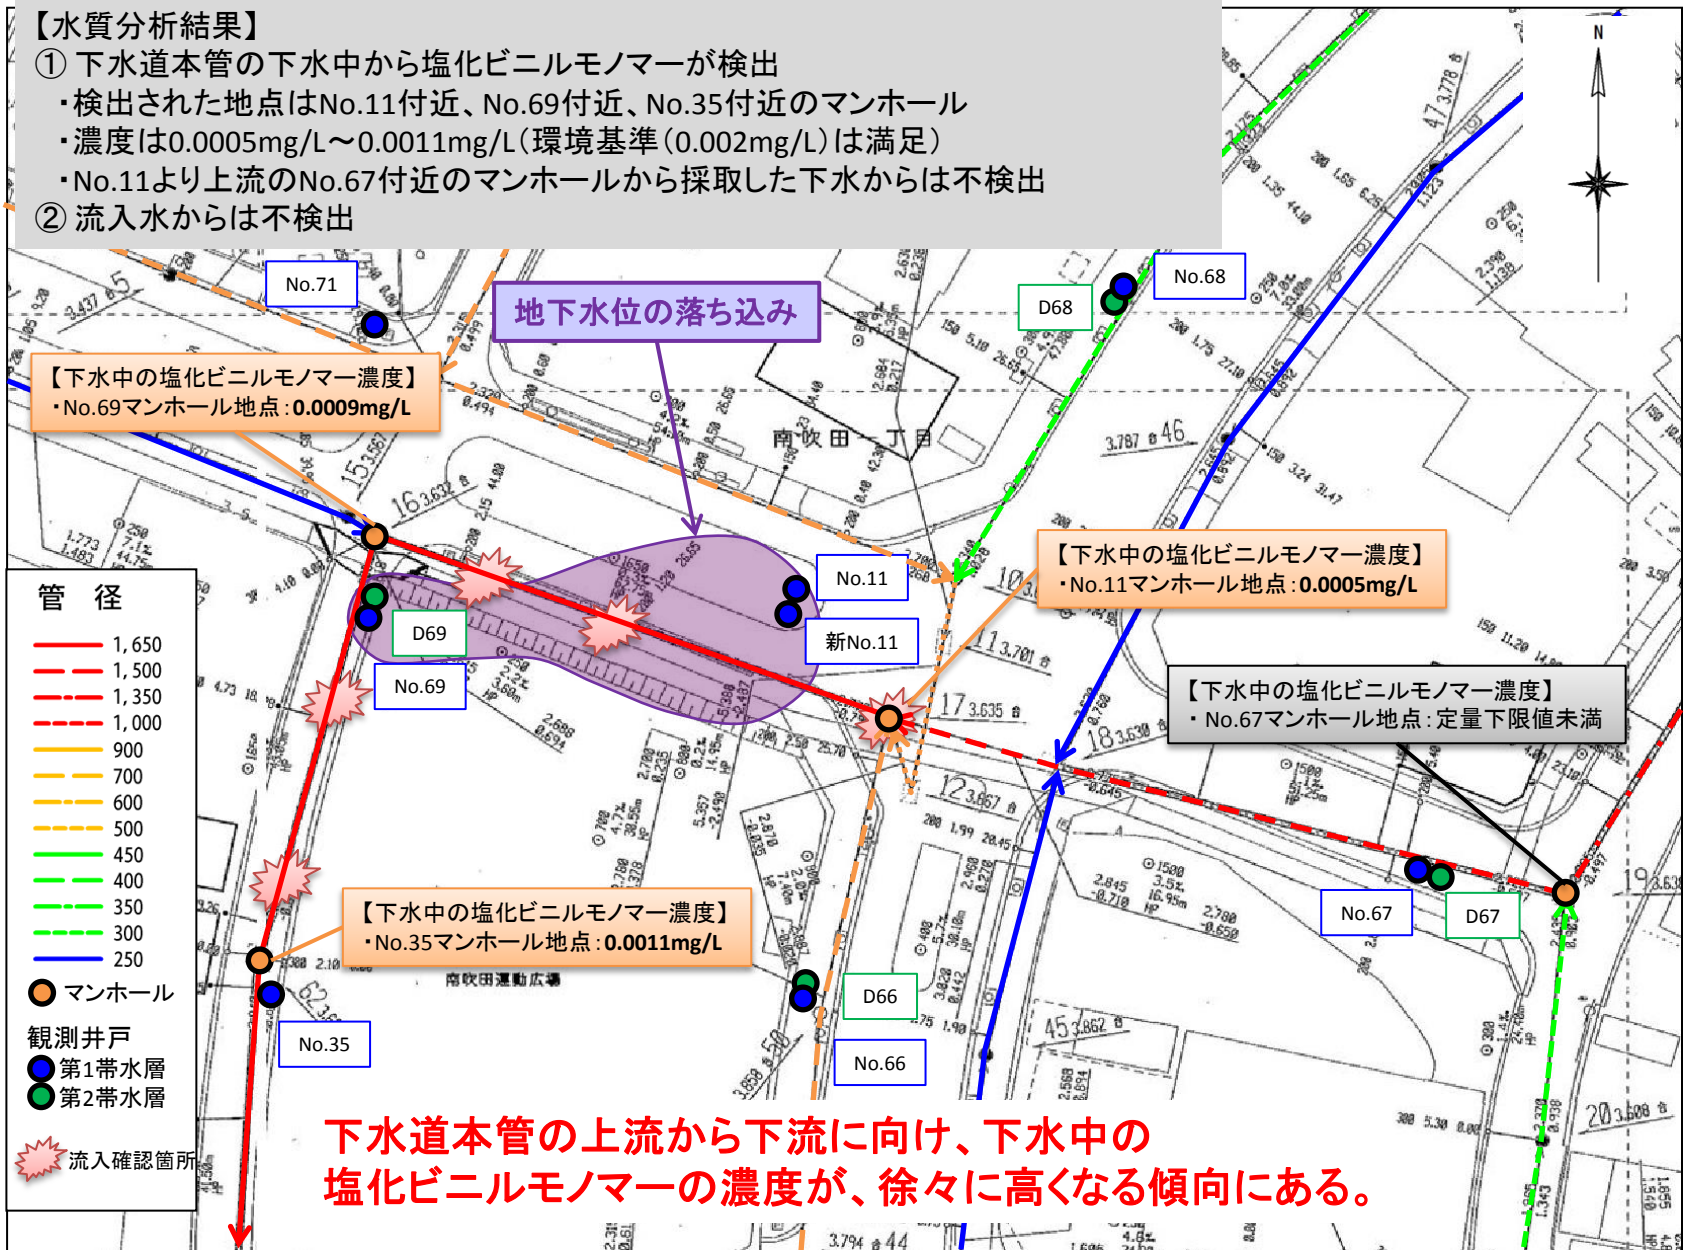
流入水及び下水の水質分析結果

- ① 下水道本管の下水中から塩化ビニルモノマーが検出
 - ・検出された地点はNo.11付近、No.69付近、No.35付近のマンホール
 - ・濃度は0.0005mg/L～0.0011mg/L(環境基準(0.002mg/L)は満足)
 - ・No.11より上流のNo.67付近のマンホールから採取した下水からは不検出
- ② 流入水からは不検出

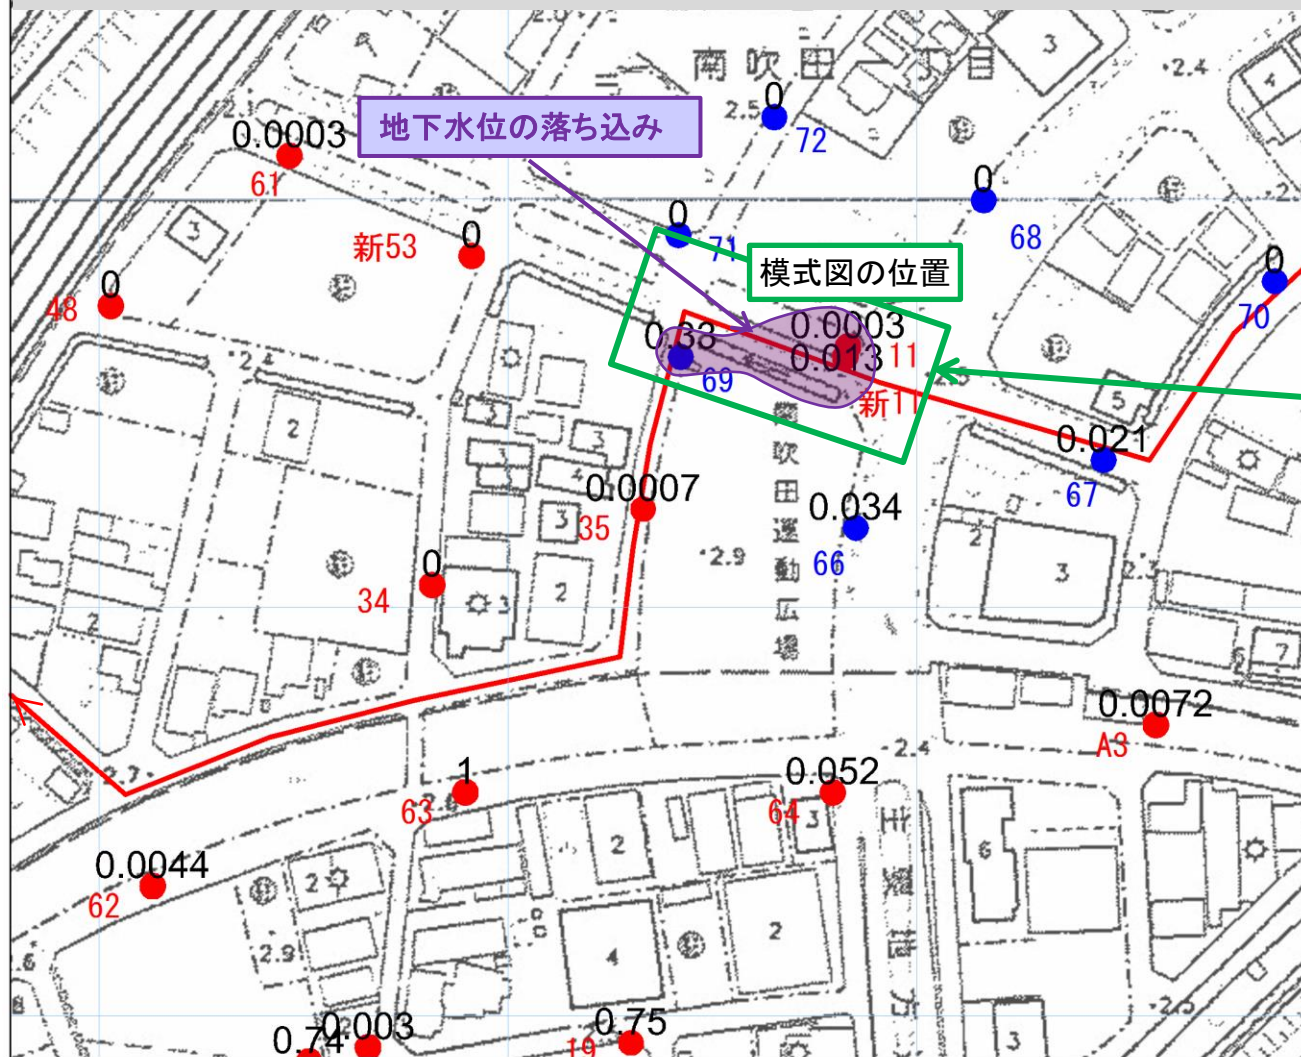
第1帯水層の地下水汚染濃度(塩化ビニルモノマー)

- 第1帯水層の塩化ビニルモノマーは、下水道本管の南側では全ての地点で環境基準値(0.002mg/L)を超過しているが、北側では新No.11を除き環境基準値を満足した

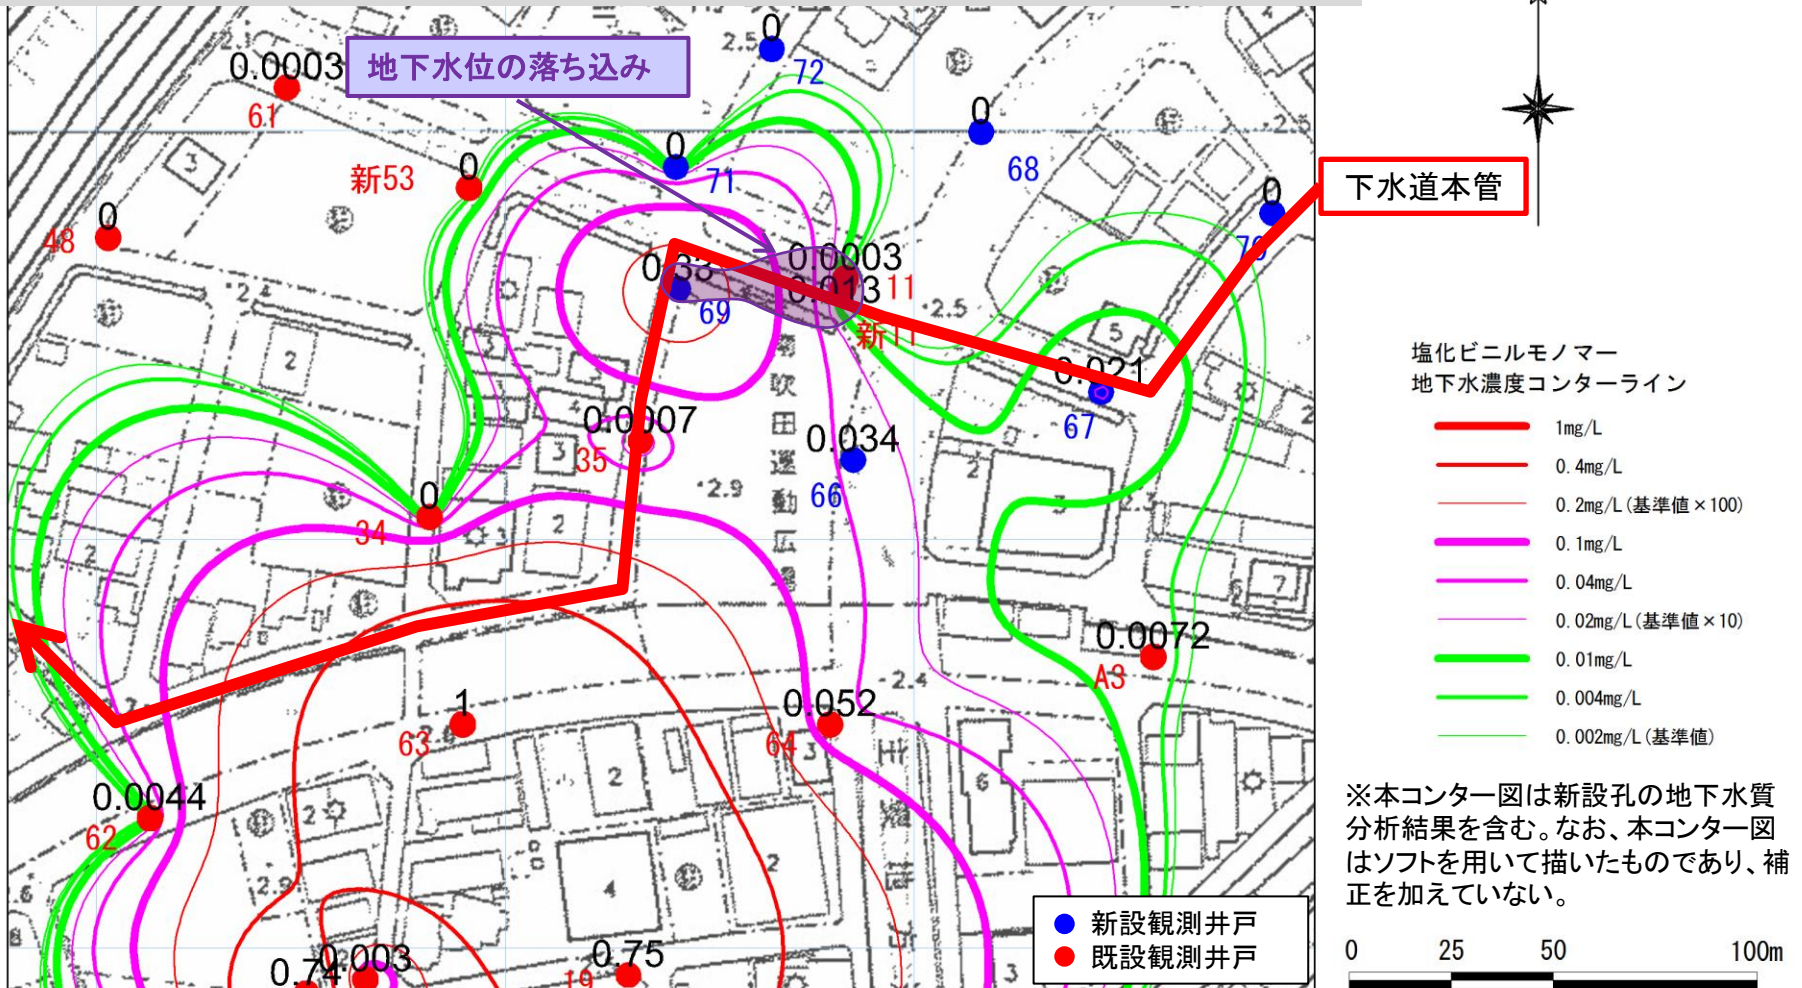
第1帯水層の地下水汚染濃度分布(塩化ビニルモノマー)

- 都市計画道路より北側に位置するNo.70、No.68、No.71、No.72で、基準値超過はない
- またNo.69やNo.35の西側に位置する新No.53、No.34で、基準値超過はない
- 下水道本管(φ1,500~φ1,650mm)より北側の観測井戸では、新No.11を除き基準値超過はない
(No.11や新NO.11は下水道本管より4m程度北側に位置する)

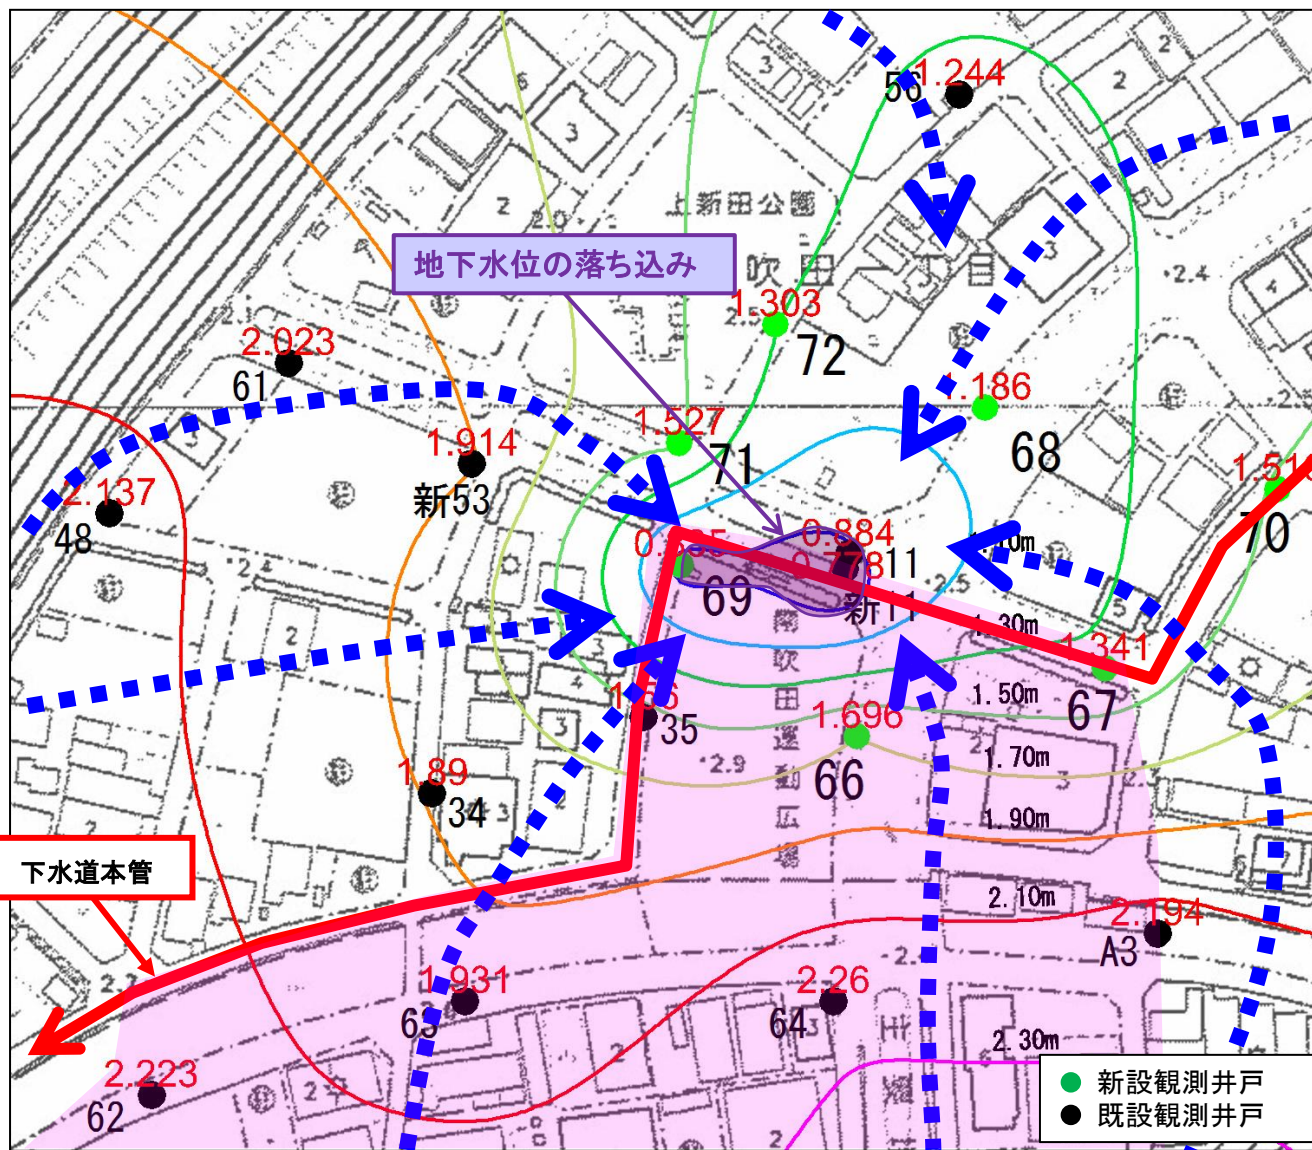
想定地下水汚染エリアと地下水位コンター、地下水流動方向の重合せ図

第1帯水層の地下水位の落ち込み箇所に向かう地下水の流れと、汚染地下水の分布状況には、下水道(本管)の存在が大きく関わっている可能性が高い。
