資料-2 観測井戸No.11周辺における調査について

平成28年10月12日

吹田市 環境部 環境保全課

ア) 調査結果について

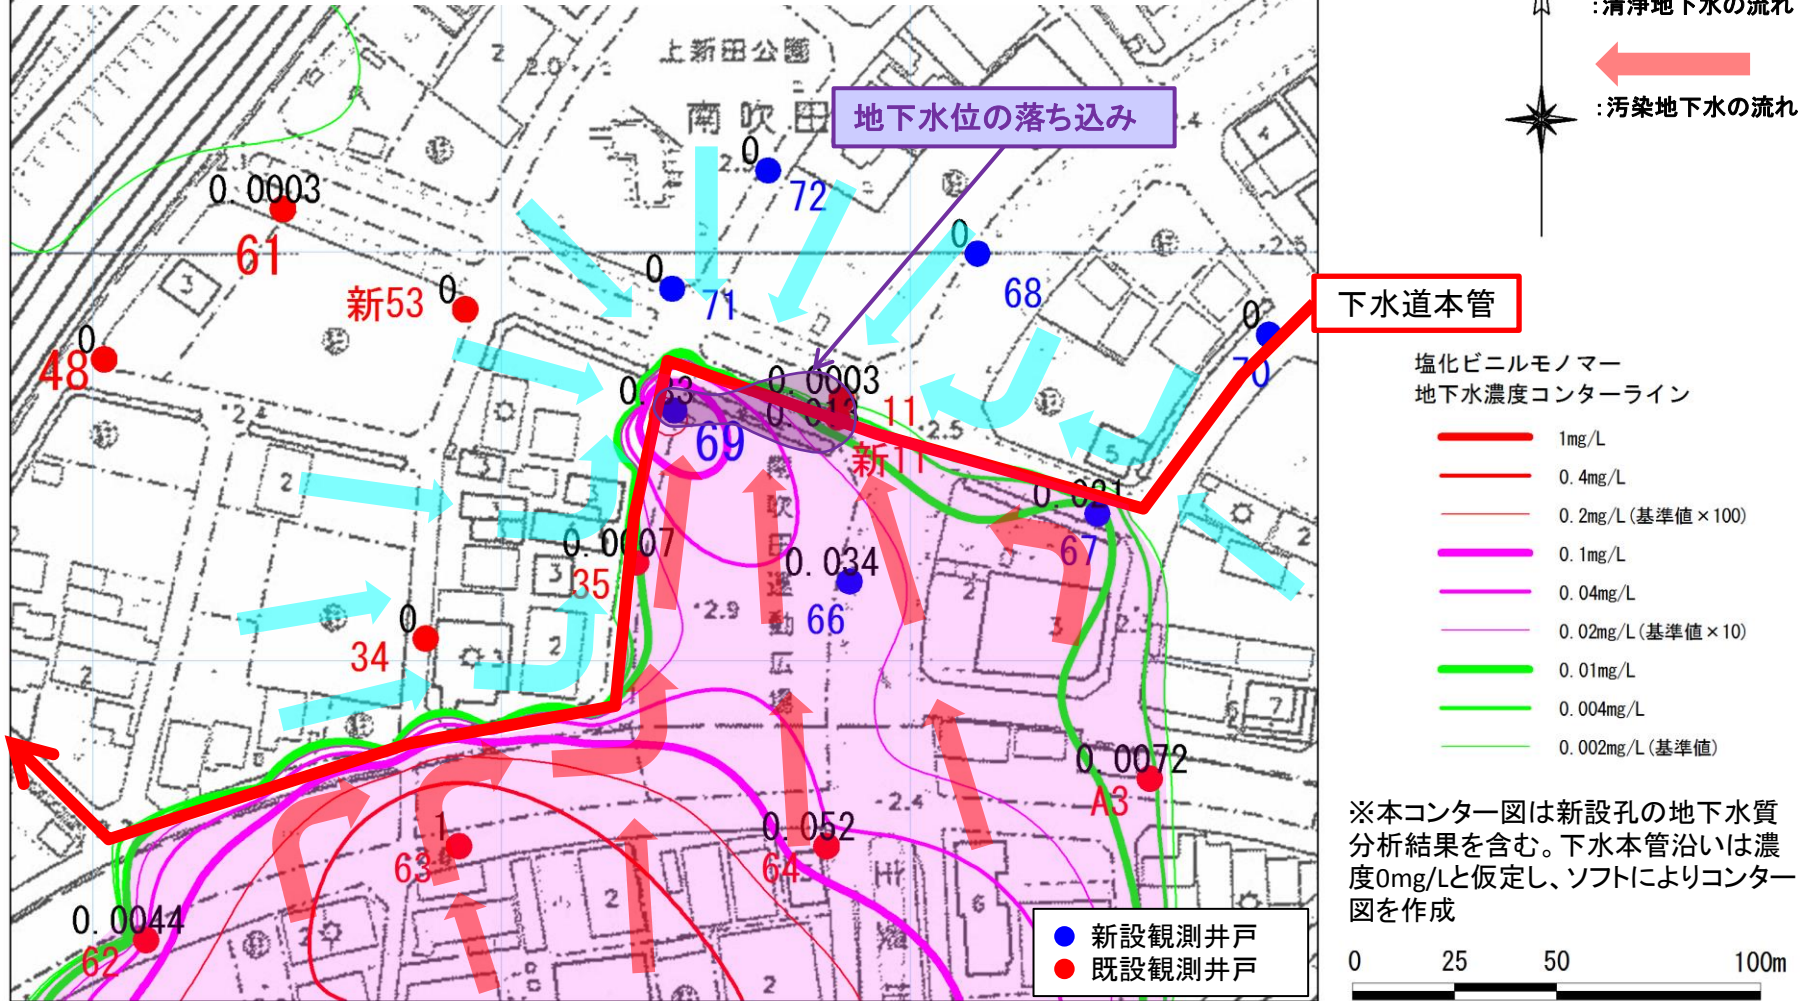
下水道本管を挟んだ汚染地下水と清浄地下水の実際の流れ(想定)

下水道本管が第1帯水層の汚染地下水の流動(北上)をせき止める役割を果たしている可能性が高い。

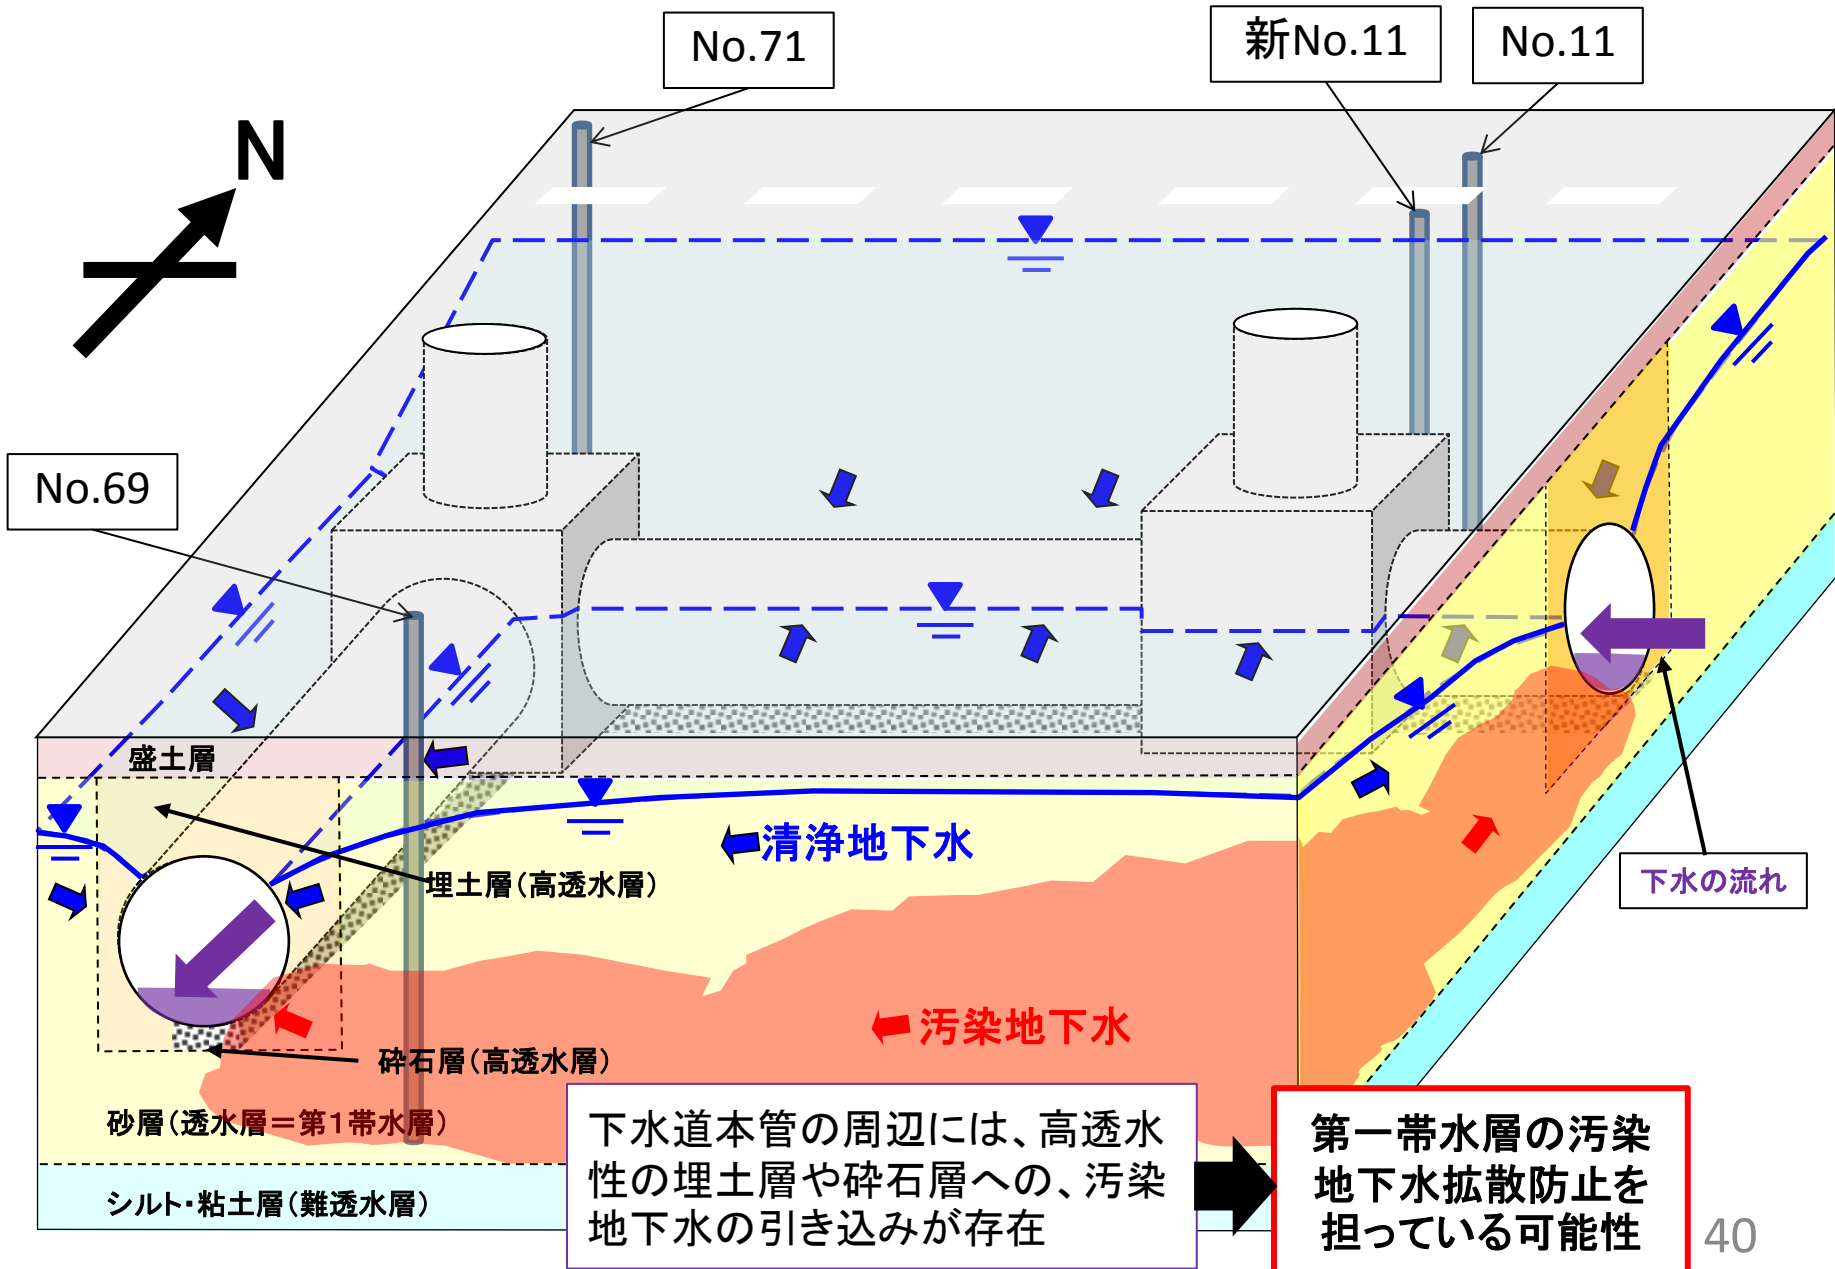
下水道本管周辺の汚染地下水の想定流動状況(模式図)

No.	調査結果のまとめ
①	No.11～No.69付近で第1帯水層の地下水位が落ち込んでおり、周辺地下水はこの付近に向かって流動している。
②	①の地下水位落ち込み箇所に埋設されている下水道(本管)内には、第1帯水層の地下水が流入している。
③	下水道本管内に流入する地下水量を測定した結果、①の地下水位の落ち込みを形成するに必要な地下水流入量の計算結果と概ね一致した。
④	下水道(本管)内を流れる下水には、No.11付近より下流側で、塩化ビニルモノマーが検出され、その濃度は下流側ほど高い。
⑤	①の地下水位の落ち込みは、下水道(本管)内への地下水および汚染地下水の流入が原因である可能性が高いと考えられる。
⑥	②の下水道(本管)より北側の観測井戸(下水道本管近傍の新No.11を除く)では、汚染地下水は検出されていない。
⑦	②の下水道(本管)は南側から北流する第1帯水層の汚染地下水の流れをせき止める役割を果たしている。

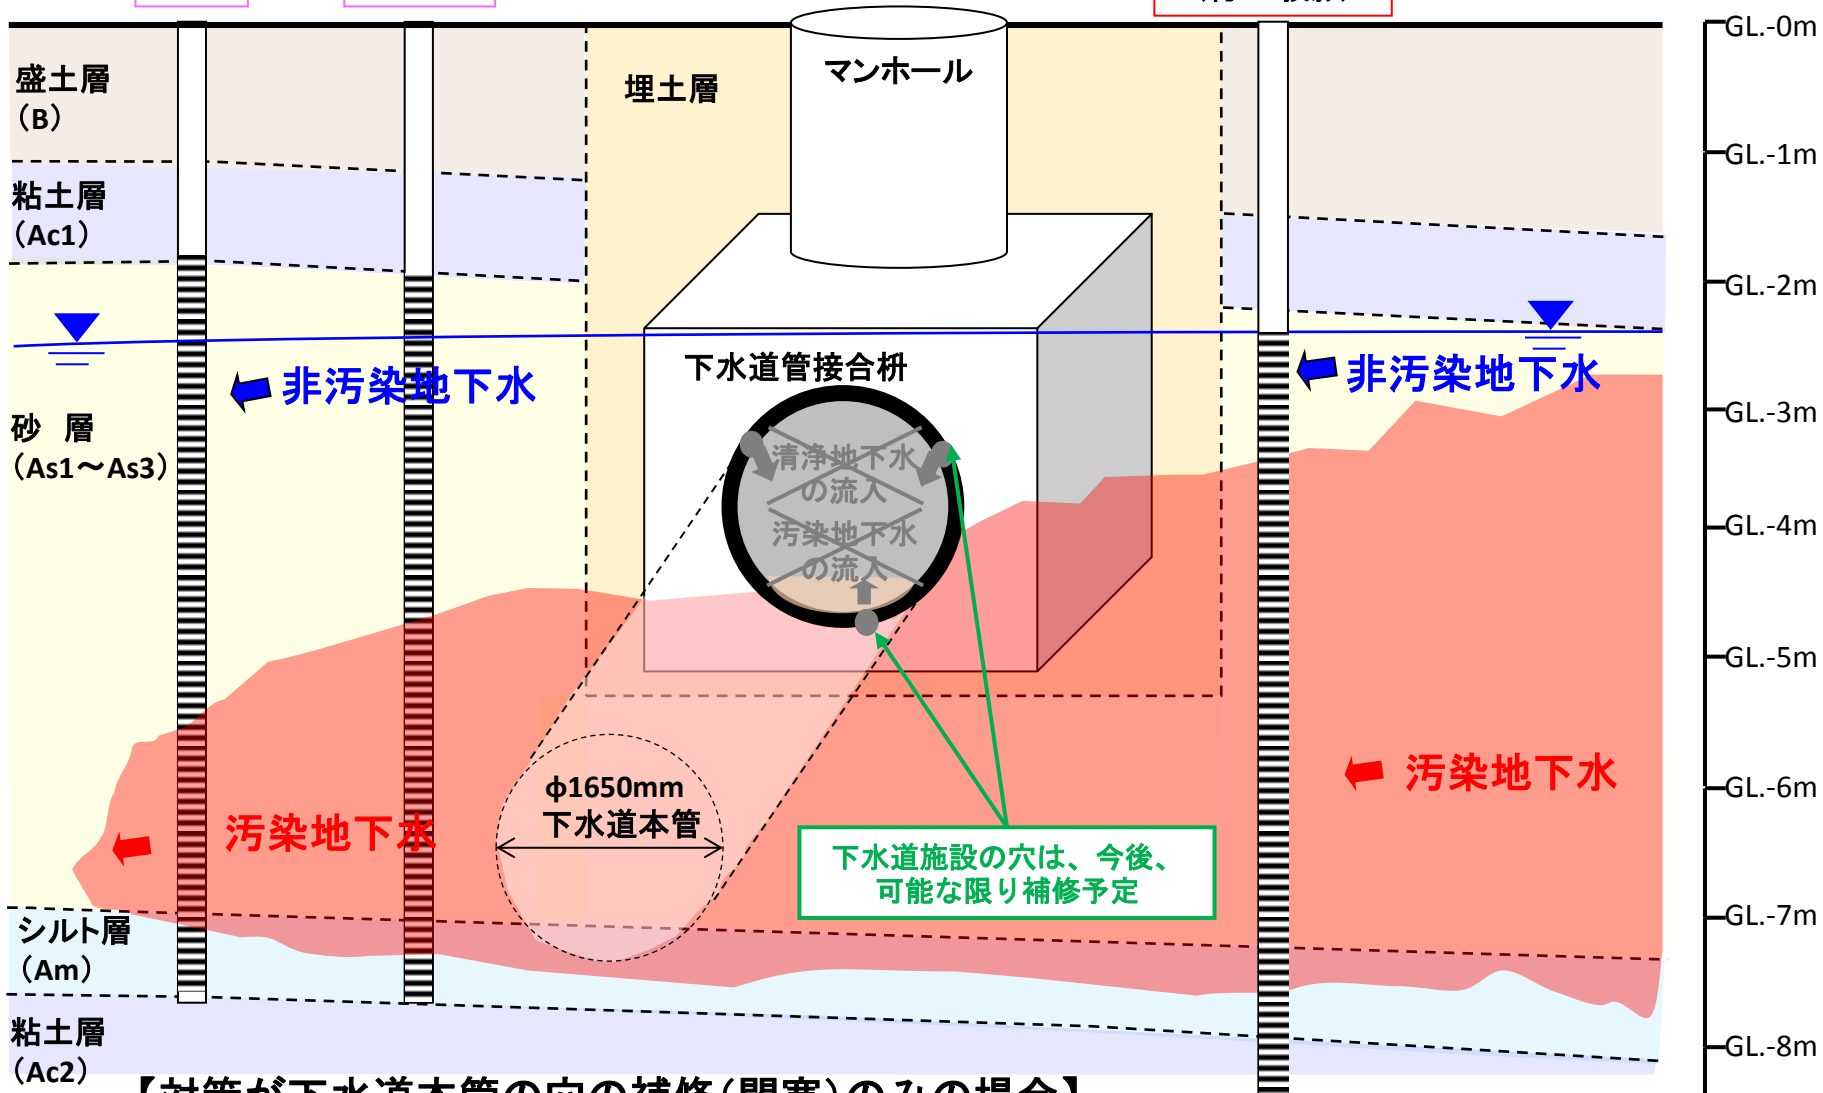
地下水汚染拡散防止対策の基本方針

【対策が下水道本管の穴の補修(閉塞)のみの場合】

行き場を失った汚染地下水が別方向に拡散するおそれ → NG

⇒ 下水道(本管)の汚染拡散防止機能を活かす方法を検討
