## 資料1

# 地下水汚染対策(揚水井戸1号～3号)の取組状況

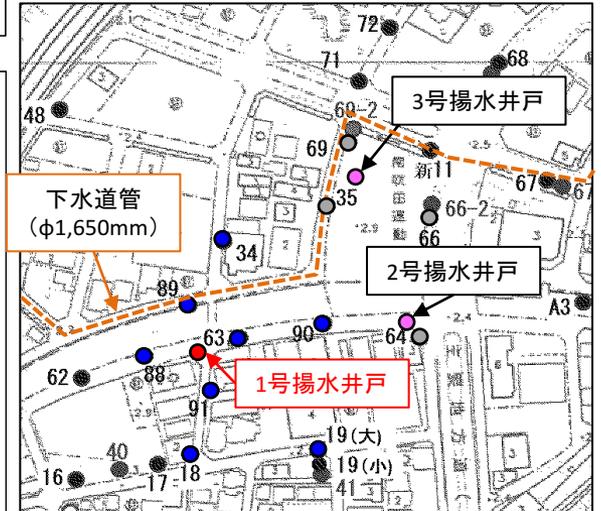
最低水位はO.P.+0.60m程度(4,11月)  
⇒ 既往の測定範囲内

No.34井戸との水位差は-1.00m程度(7月)  
⇒ 既往の測定範囲内

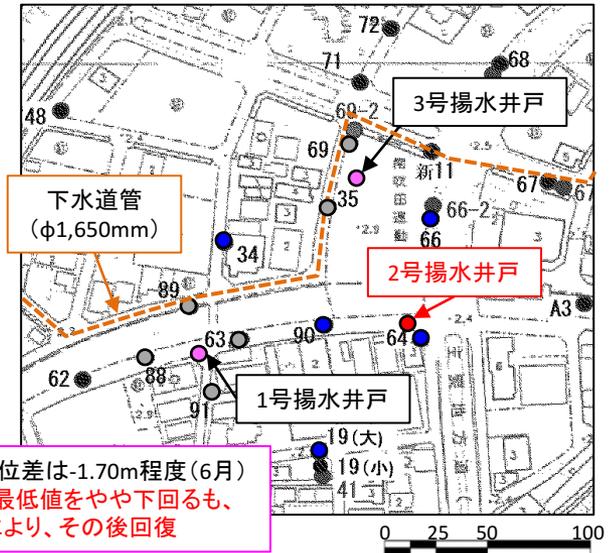
- 12月4日にメンテナンス(井戸洗浄)実施
- 洗浄前のカメラ調査の結果、目詰りが確認された
- 洗浄後も揚水量を減らして運転
- R4.12時点で地下水位はO.P.+0.80m程度
- 今後の地下水位の状況等を確認していく

洗浄後の地下水位はO.P.+0.80m程度(R4.12時点)

最低水位はO.P.-0.10m程度(6月、11月)

⇒ 既往最低値をやや下回る

2号揚水井戸に最も近い観測井戸No.64の水位は既往測定値並

- 12月4日にメンテナンス(井戸洗浄)実施
- 洗浄後も状況確認のため揚水量を減らして運転

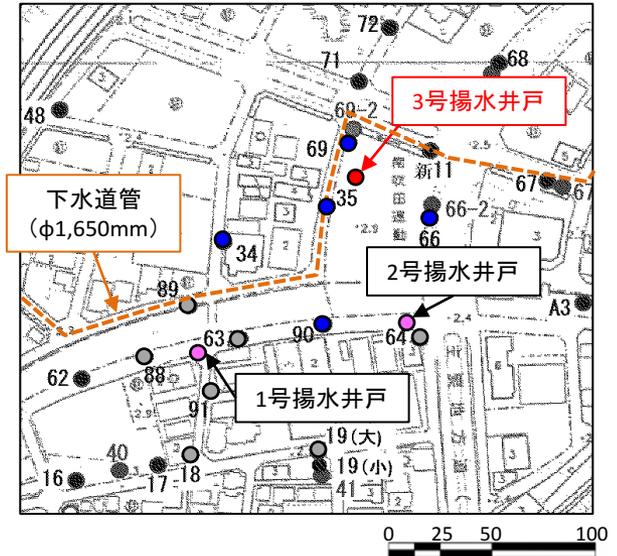
最低水位はO.P.-0.70m程度 (11月)  
⇒ 既往の測定範囲内

No.34井戸との水位差-2.30m程度 (9~11月)  
⇒ 既往の測定範囲内

- 地下水は既往の測定範囲内で推移

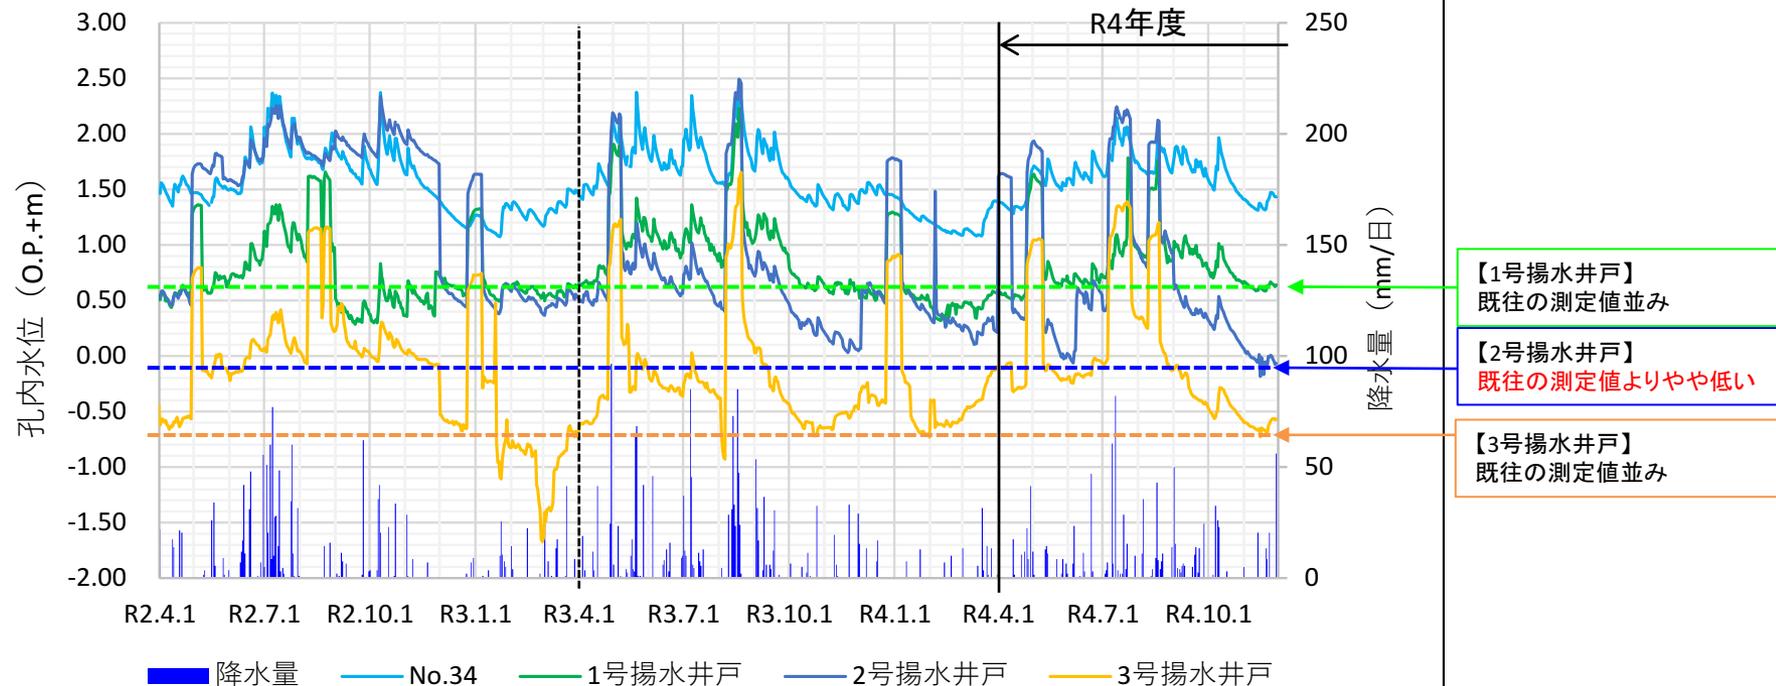
## No.34井戸および揚水井戸の孔内水位の変化

✓ 揚水による極端な地下水位の低下は認められず、**揚水管理は適切**である。

✓ 揚水量を**適正揚水量の7割程度に減らし**運転している

✓ 2号揚水井戸はそれでもやや水位が低い傾向にある  
⇒**12月4日に井戸洗浄を実施し、その後の状況を経過観察中**

✓ 3号揚水井戸の地下水位は既往の測定範囲内にある  
⇒**地下水位の状況、比湧出量の試算結果などを注視していく**

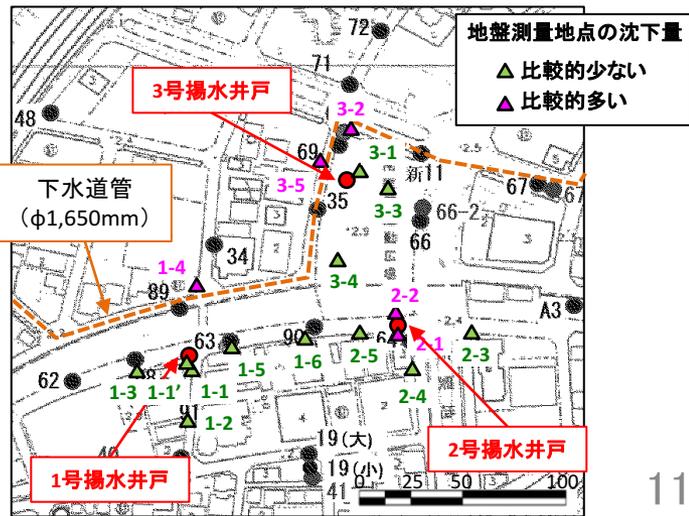
- ◆ 1号揚水井戸：-2.5 ～ -0.3 mm
- ◆ 2号揚水井戸：-3.4 ～ -0.7 mm
- ◆ 3号揚水井戸：-2.8 ～ +1.4 mm

- ◆ 各揚水井戸周辺で沈下量が大きい地点(1-4,2-1,2-2,3-2,3-5)は、いずれも道路沿いであることから、これらの沈下は道路工事後の地盤の自然沈下や通行車両による締固めの影響が大きいと推察
- ◆ 現時点で、揚水による有意な影響(地盤沈下)は認められない
- ◆ 今後も測量を継続し、特に累計差が大きい地点については注視

- 2号揚水井戸で比較的累計差の大きい2-1、2-2、2-4地点のR4測量結果はおおむねこれまでの測量結果の範囲内
- 2-1地点：-3.4mm(-3.6mm)、2-2地点：-3.0mm(-2.8mm)、2-4地点：-1.5mm(-1.8mm)  
※括弧内はR3年度の測量結果

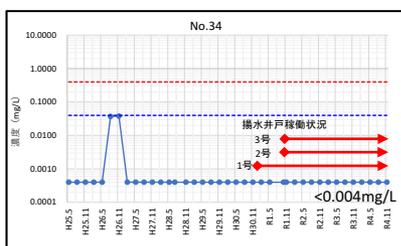
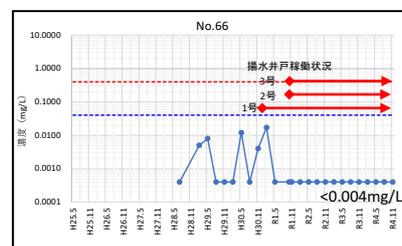
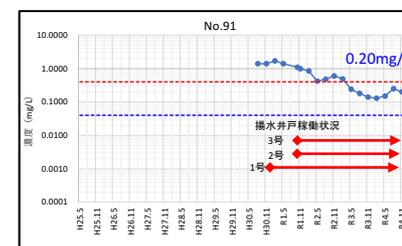
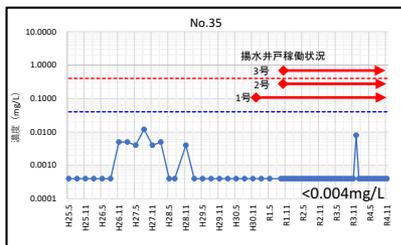
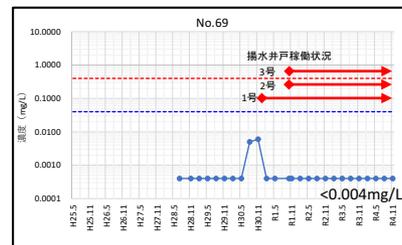
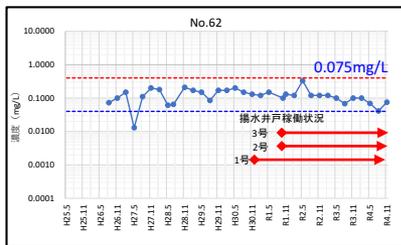
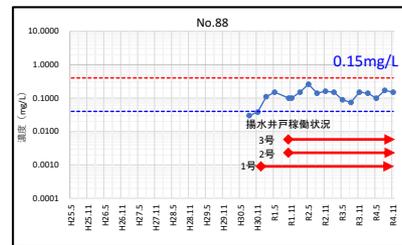
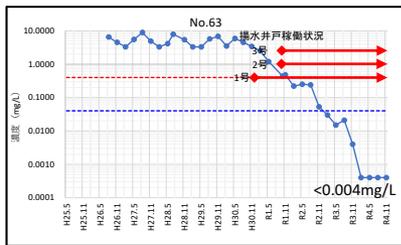
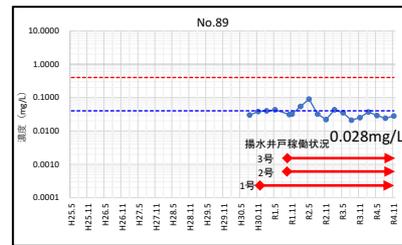
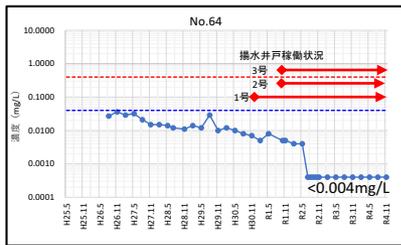
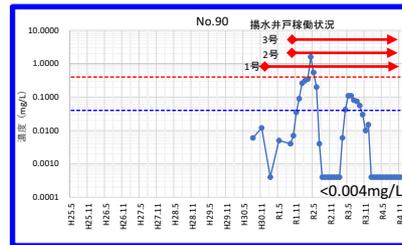
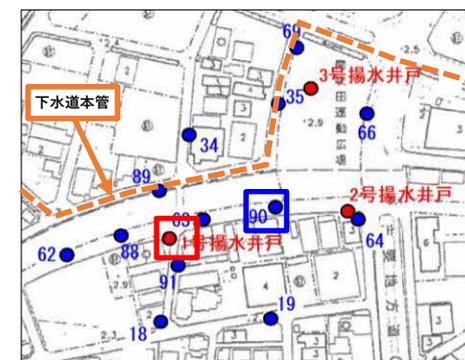
# 揚水井戸および周辺観測井戸の地下水汚染(1,2-ジクロロエチレン:1,2-DCE)

- 全体的に濃度は低下傾向
- 1号揚水井戸の濃度は比較的高いが、低下傾向にある(    )
- No.90井戸は、定量下限値未満で推移(    )

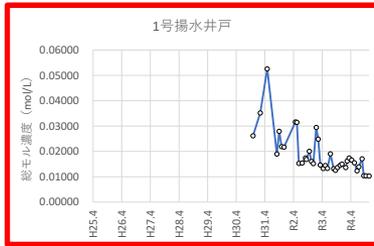
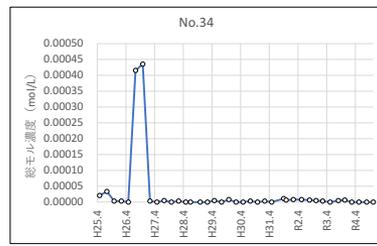
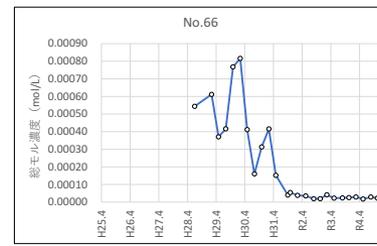
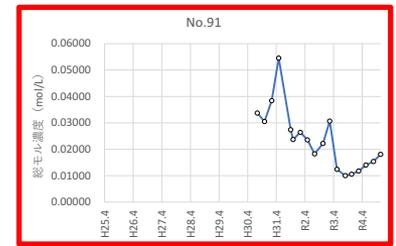
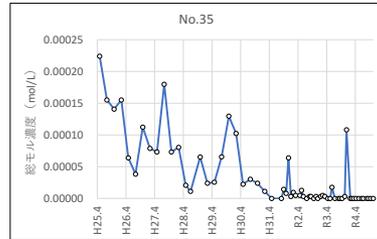
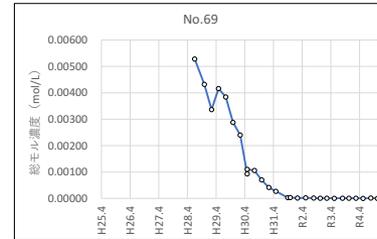
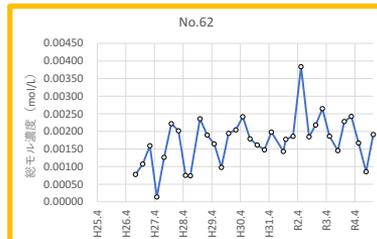
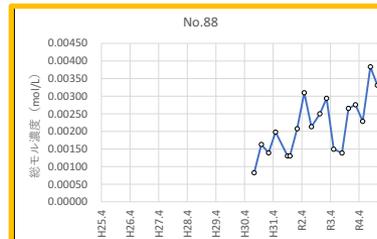
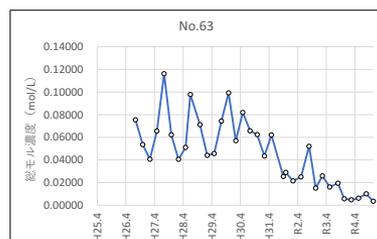
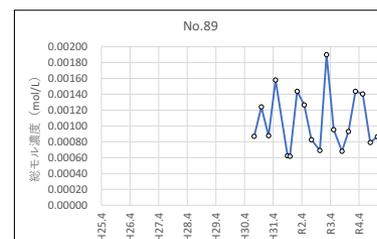
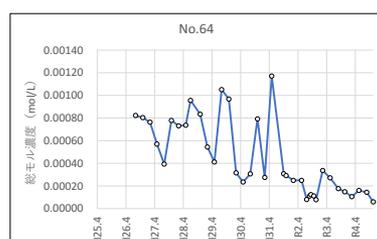
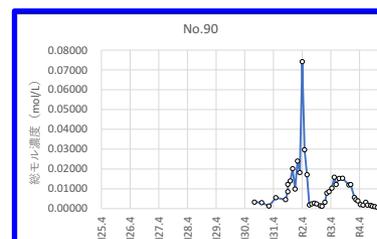
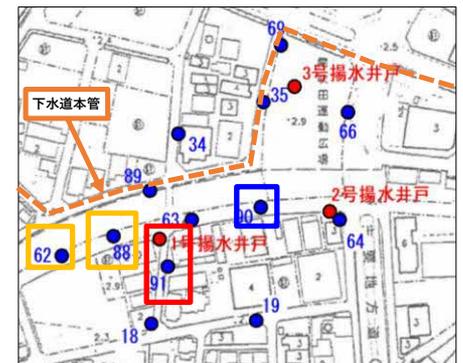
# 揚水井戸および代表的な周辺観測井戸の地下水汚染(総モル濃度)

- 全体的に総モル濃度は低下傾向にある
- 1号揚水井戸およびその南側のNo.91井戸を中心に総モル濃度が高い(赤)
- 1号揚水井戸の西側のNo.62は横ばい、No.88はやや上昇している(黄)
- No.90井戸の総モル濃度はR3.8頃から低下傾向(青)

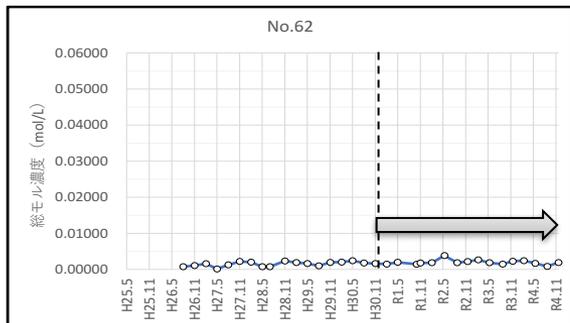
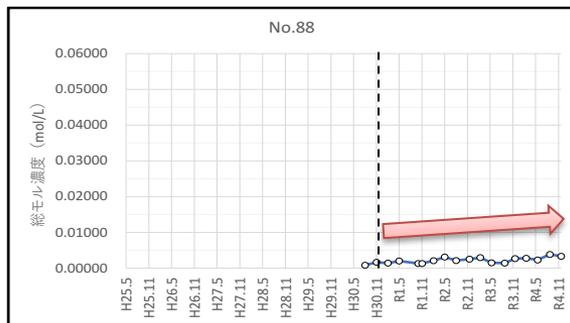
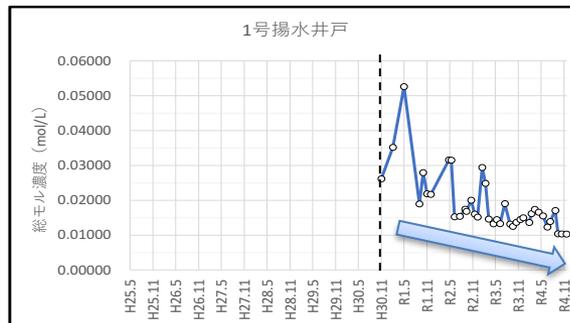
総モル濃度

- No.62、88井戸の濃度変化は、1号揚水井戸およびその周辺の観測井戸と傾向が異なる
- No.62、88井戸のクロロエチレンは上昇傾向、1,2-ジクロロエチレンは低下傾向もしくは横ばい
- No.88井戸の総モル濃度は上昇傾向、No.62井戸はほぼ一定で推移

- 1号揚水井戸による汚染地下水の捕集効果<高濃度汚染プルームの移流による濃度上昇効果？
- No.62、88は地下水が停滞しやすく、1号揚水井戸による揚水の影響が及びにくい可能性 (嫌気状態で1,2-ジクロロエチレンからクロロエチレンへ分解)
- 1号揚水井戸と比べるとクロロエチレンの濃度は低いが、今後の経過を観察

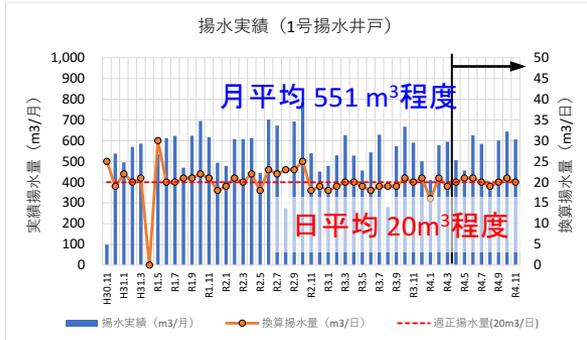
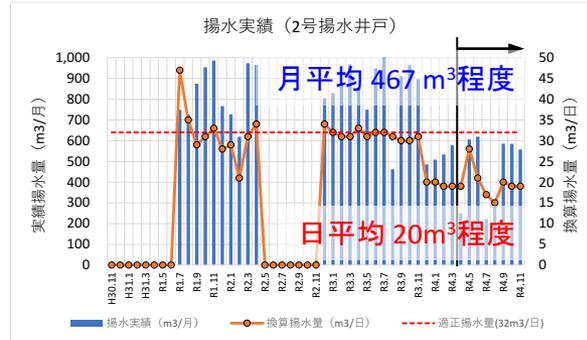
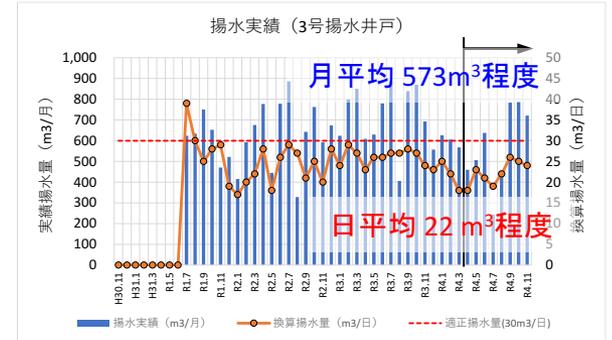
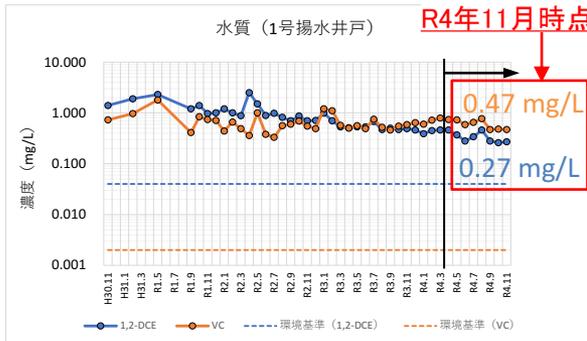
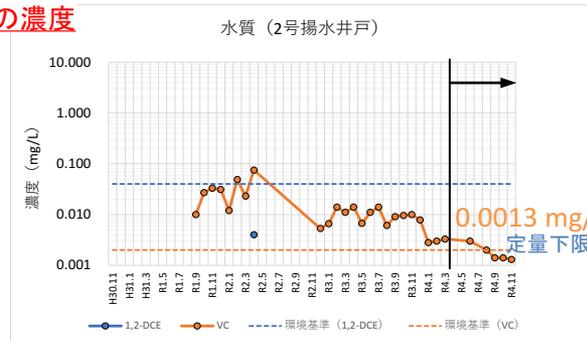
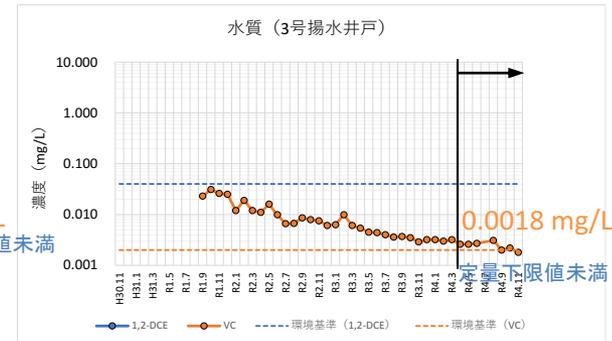
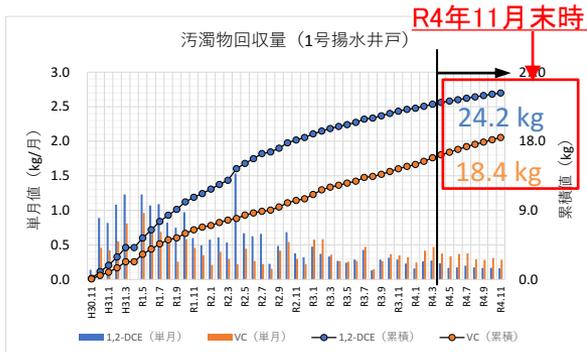
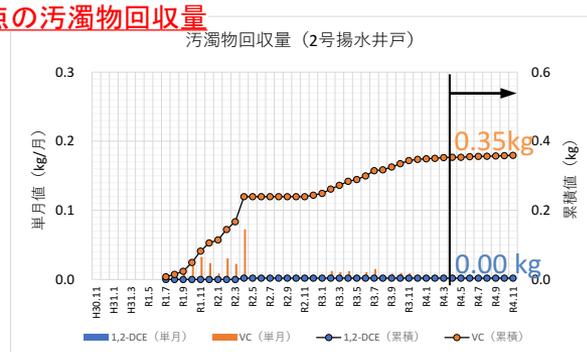
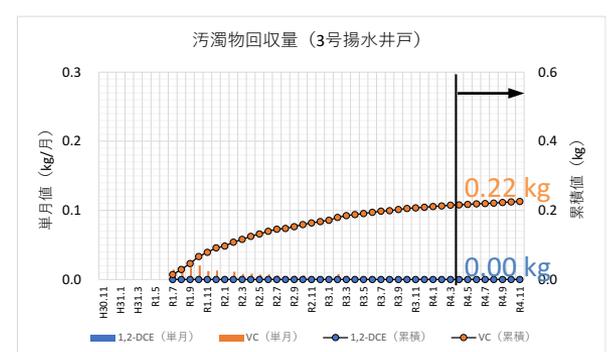
# 取組実績(1)

- 1号揚水井戸はおおむね適正揚水量で、2号および3号揚水井戸はR3年度の状況より、適正揚水量の7割程度に揚水量を減らして管理
- 地下水の汚染濃度は、3孔とも緩やかに低下傾向
- 3孔の累積の汚濁物回収量は、令和4年11月末時点で、1,2-ジクロロエチレン:24.2kg程度、クロロエチレン:19.0kg程度である
  - 1号揚水井戸の汚染濃度は依然として高く、高濃度汚染地下水に対する浄化効果は引き続き期待できる
  - 3号揚水井戸北側のNo.69井戸や東側のNo.66井戸等で濃度上昇は認められておらず、2、3号揚水井戸は汚染拡散防止の役割を果たしている
