資料2

地下水汚染の状況 及び 令和5年度のスケジュール

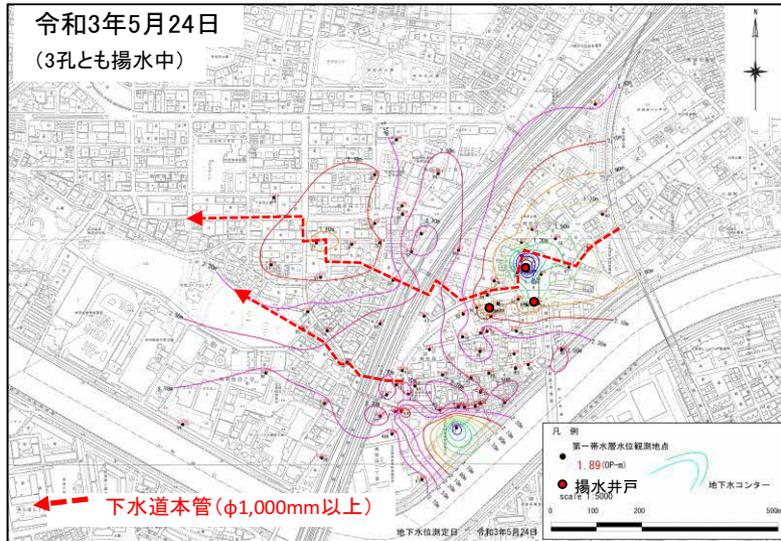
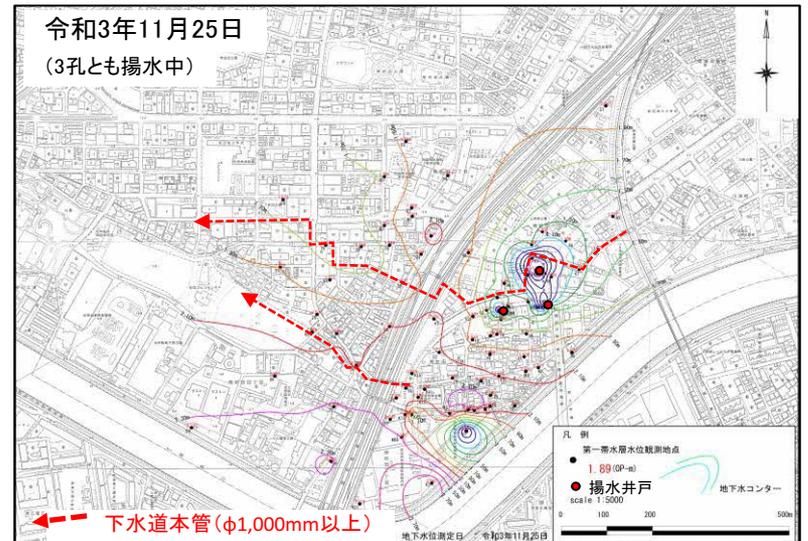
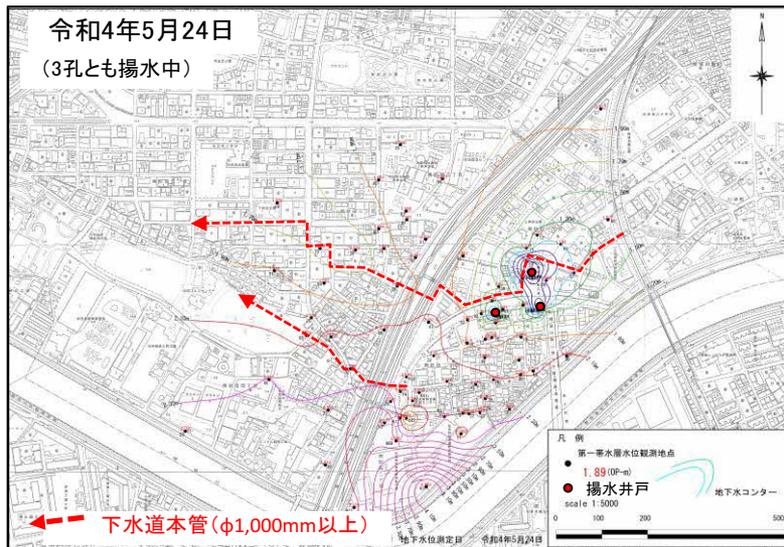
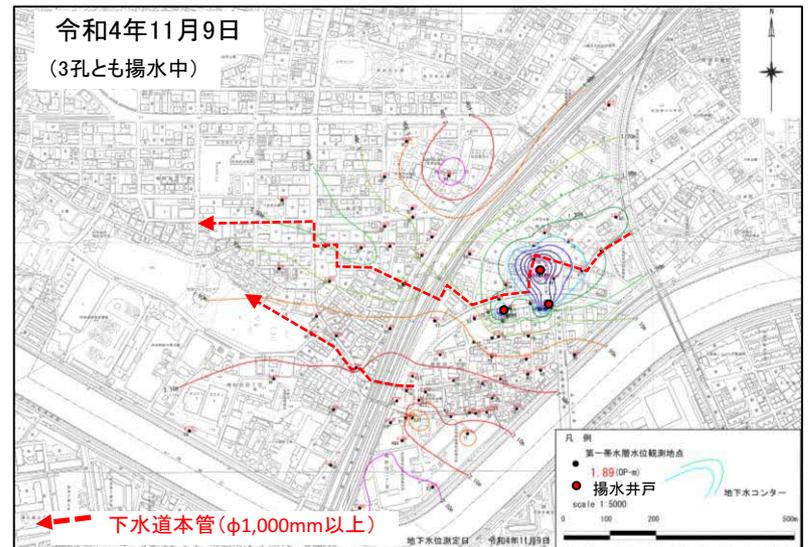
地下水位コンター図(第1帯水層)

- 大局的には、対象地の北側から南下する流向と、南側から北上する流向
- 揚水井戸周辺の地下水は、局所的に揚水井戸へと向かう

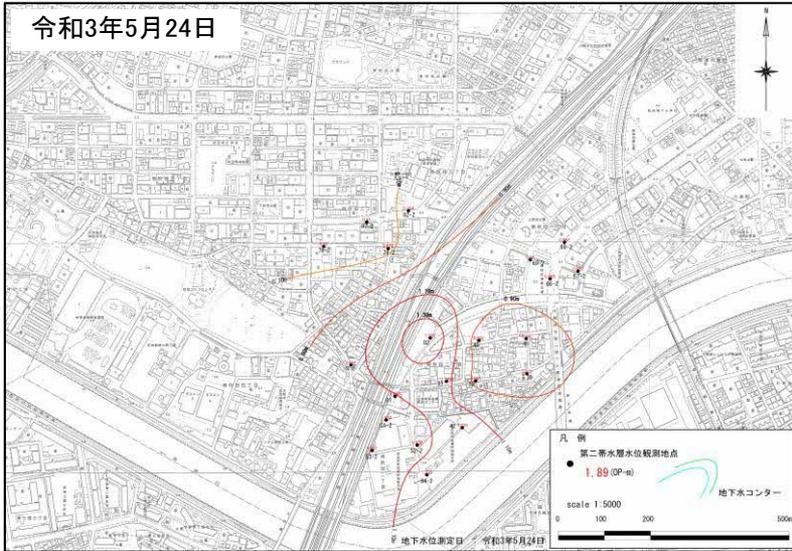
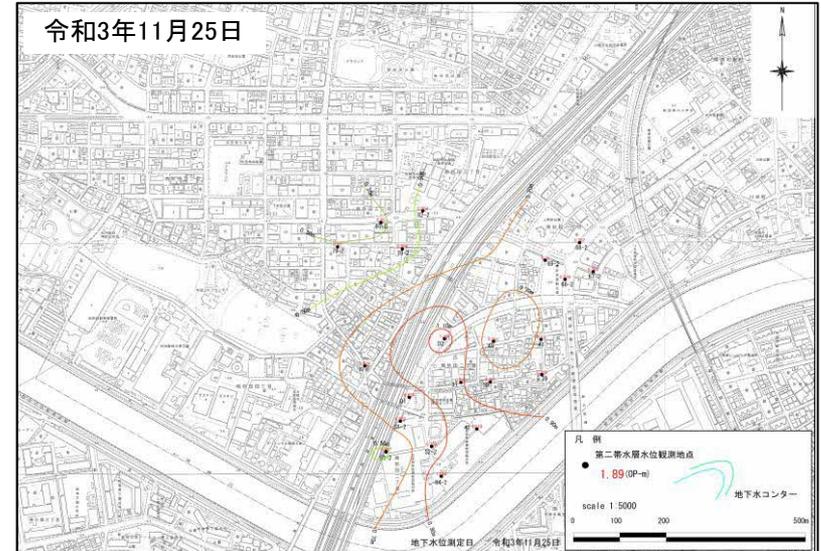
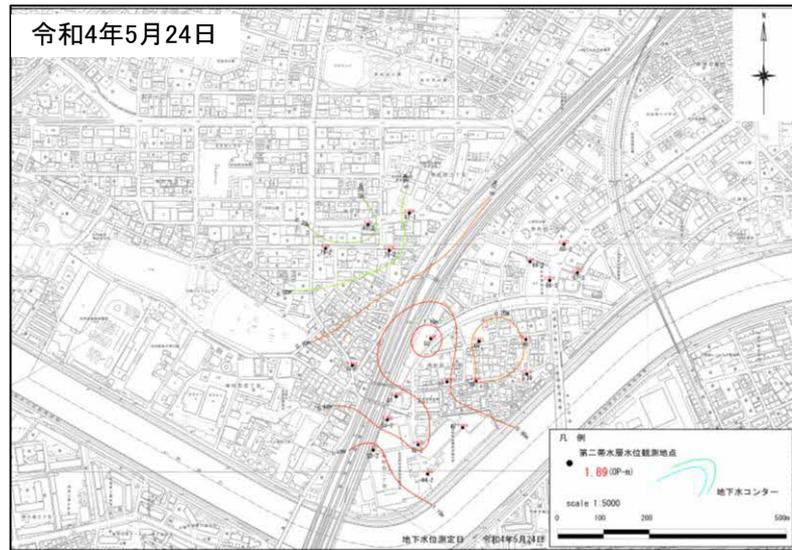
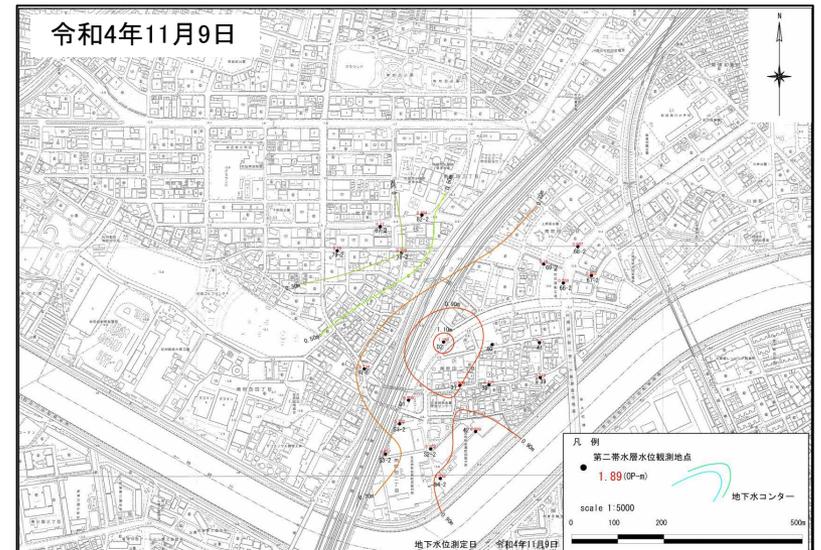
地下水位コンター図(第2帯水層)

- 第1帯水層に比べ、第2帯水層は調査地点が少なく、地下水形態は不明確
- 相対的にみると、D2井戸の地下水位は高く、水道部の南西側(79-2や87-2井戸等)、工場敷地境界付近(S3-2井戸)の地下水位は低い
- 既往の地下水位コンター図とおおむね同様の分布

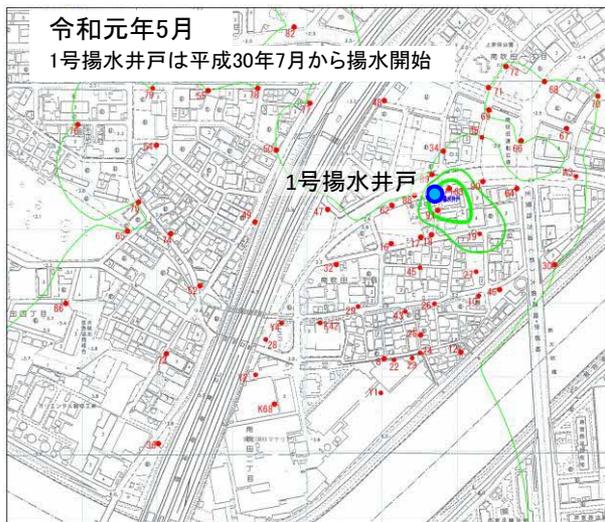
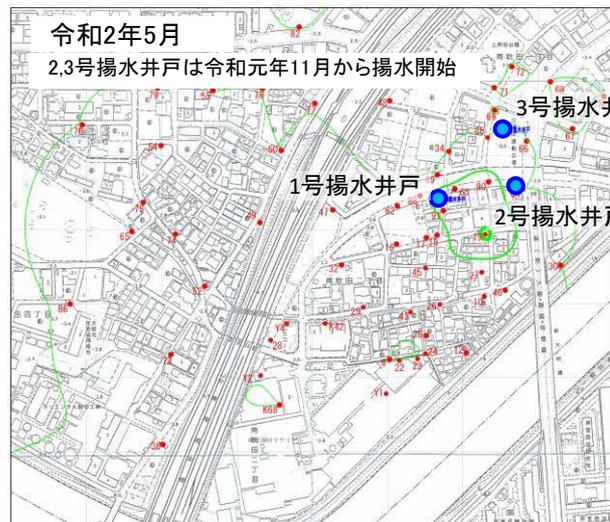
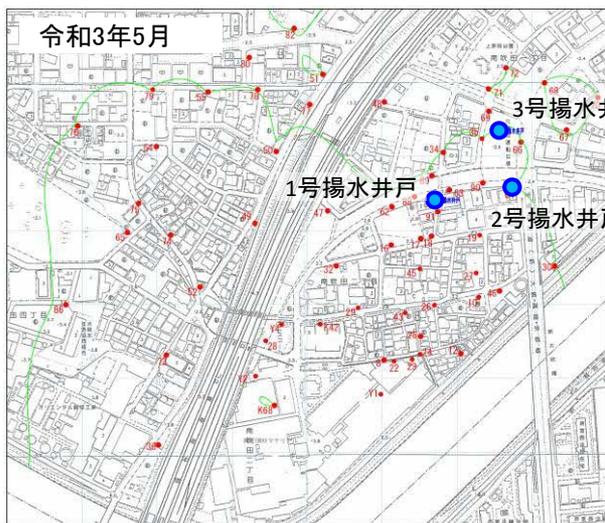
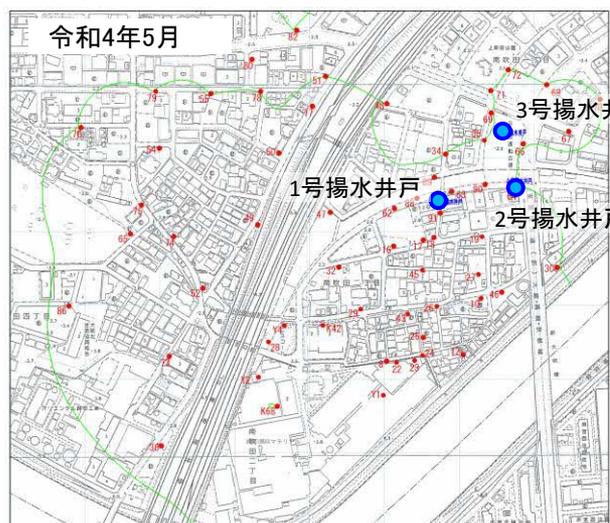
総モル濃度*による地下水汚染コンター図(第1帯水層)(2)

- 1号揚水井戸およびその南側を中心に広がっていた高濃度のエリアが縮小
- 3号揚水井戸の北側に高濃度エリアが拡大していない

⇒汚染地下水の揚水対策で期待された『汚染濃度の低下』と『汚染拡散防止』の効果を確認出来た

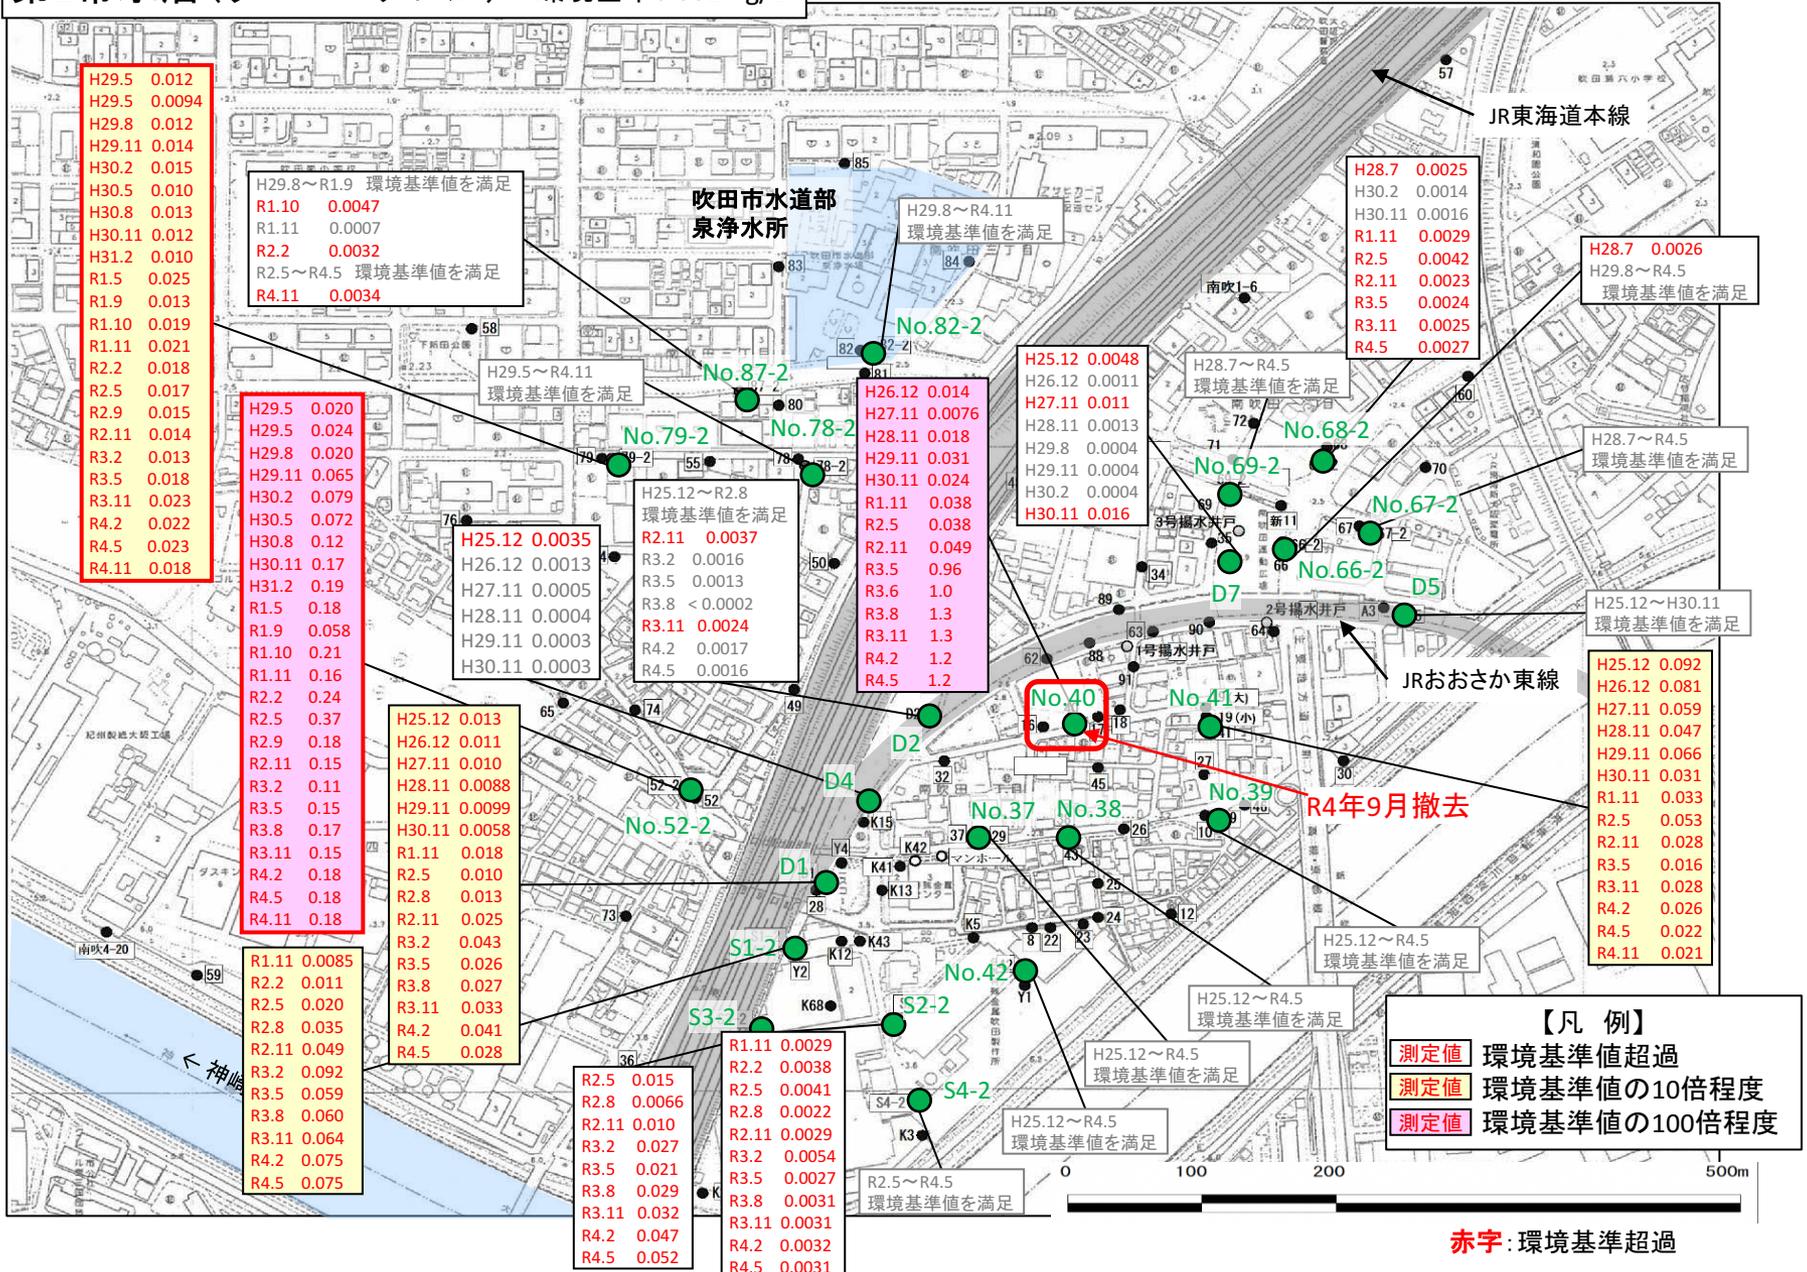
南吹田地域の第2帯水層の地下水汚染状況(1)

- No.40井戸は昨年度から濃度が急激に高くなり、現在は低下傾向である。
- No.41井戸の濃度は低下傾向にある。
- No.52-2井戸の濃度は低下傾向にある。
- NO.79-2井戸はモニタリング開始当初から徐々に濃度が上昇していたが、昨年度からやや低下してきている。

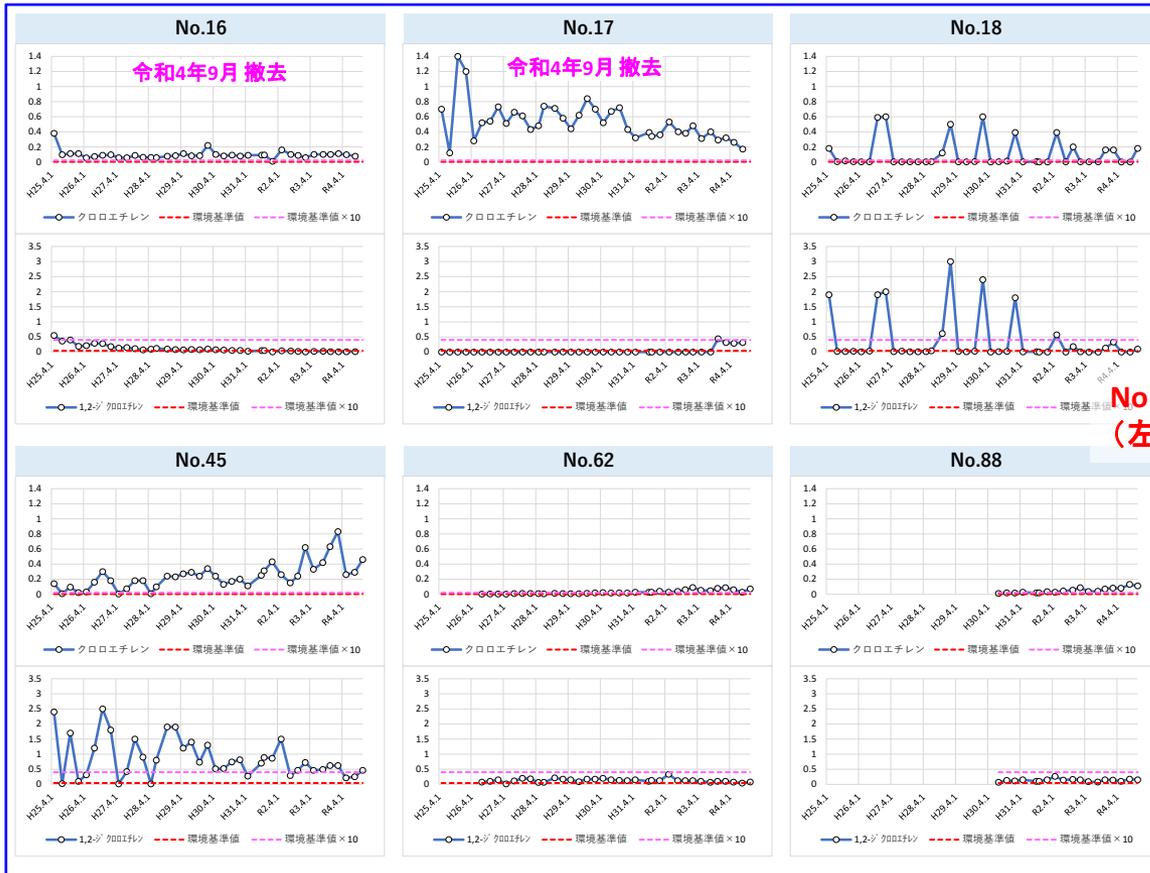
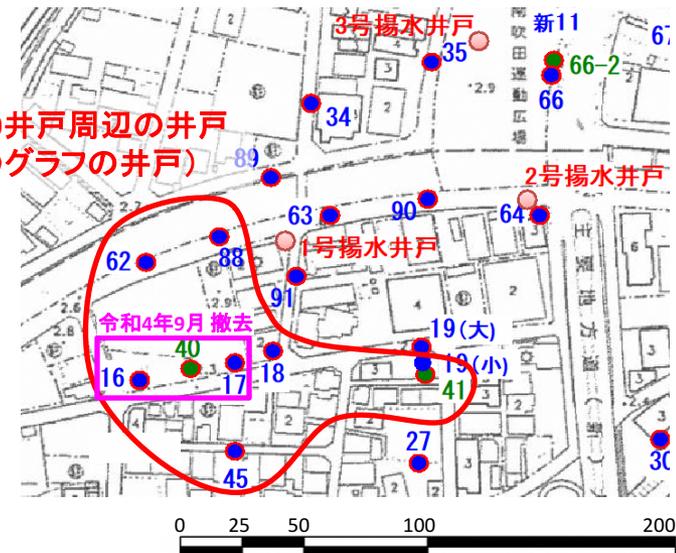
- 第2帯水層用No.40井戸の濃度が、令和3年5月から急上昇している
- 周辺観測井戸で同様な急激な濃度上昇がないか確認する

- 前年度の測定結果と比較して、大きな傾向の変化はなかった
- No.40井戸の濃度変化は、近傍の第2帯水層の観測井戸 (No.16,17,18,45,62,88) の濃度変化と全く異なることから、その原因は不明である
- 今後もNo.40井戸周辺について、同様な急激な濃度上昇がないか、継続的に注視する
- なお、第1帯水層用のNo.16、17、第2帯水層用のNo.40井戸は令和4年9月に撤去した
