登録有形文化財 旧中西家住宅（吹田吉志部文人墨客迎賓館）

保存活用計画

令和6年3月

吹田市教育委員会

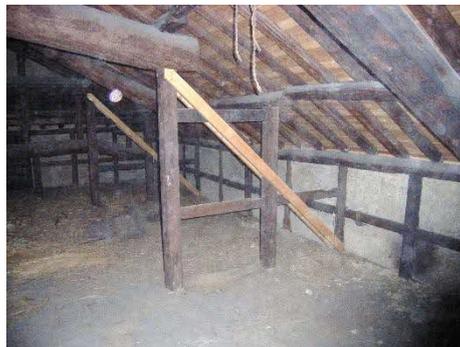
小屋組には今のところ破損は見られないが、屋根荷重により軒の垂下がみられる。なお、梁間方向には筋違いによる補強が行われている。

写真 2-1-1-2 母屋小屋裏の筋違い

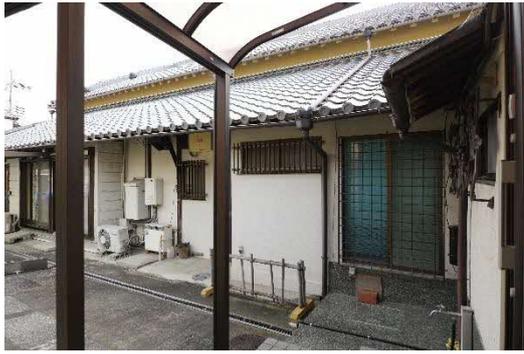
壁面は、北面外壁が増築され、新建材で改造されている。内部においては北側部分において新建材で覆われている室が多いが、増築部分を除き元の壁面はそのまま残されていると思われる。随時補修を行っていることもあり、全体的に概ね健全な状態で保たれている。

写真 2-1-1-3 増築された母屋北面

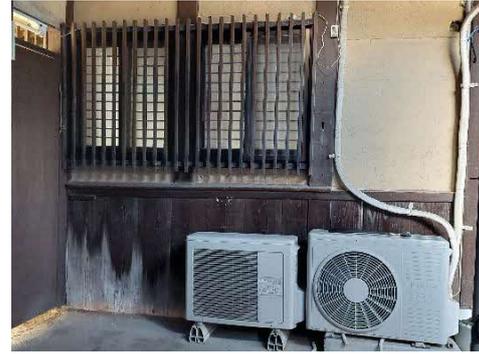
開口部は外部に面した建具の多くがアルミサッシに変更されている。内部の建具については一部建付の悪い箇所があるが、随時補修を行っていることもあり、概ね健全な状態が保たれている。外部の柱・腰板については雨水の跳ね返りにより足元に腐朽がみられる。

写真 2-1-1-4 腰板の腐朽

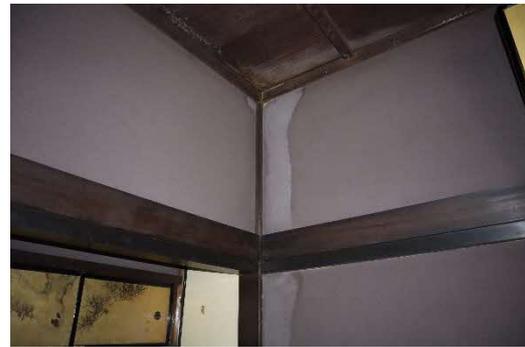
壁面は、北面と南面について、古い構造体を残しつつ、新しい壁で覆うような改造がなされている。内壁の土壁には雨漏り痕がみられるが、現在は進行していないと思われる。

写真 2-1-1-6 壁の雨染み

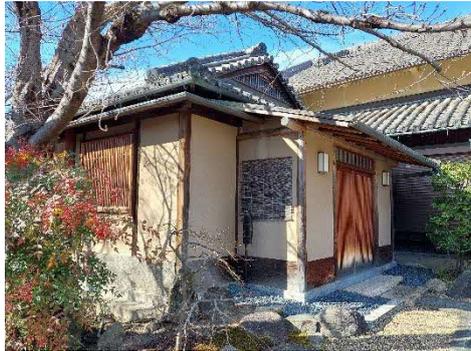
写真 2-1-1-7 室内化された式台玄関

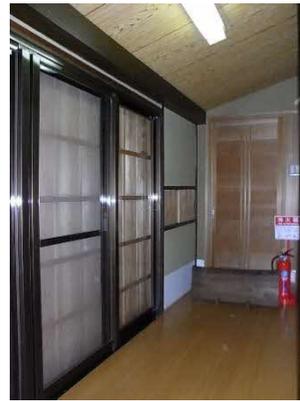
軸部は南側に傾斜がみられるが、建物の構造に大きな影響はないと思われ、全体的に概ね健全な状態で保たれている。

写真 2-1-1-8 室内化された南側縁

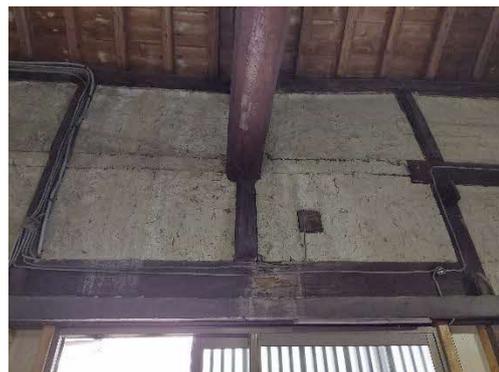
軸部は全体に西側が大きく沈下しており、柱にはあらゆる方向への傾斜がみられる。また、西側の柱を中心に柱の腐朽・部材の痩せが進んでいる。北西隅の柱は根継されているが、継手が適切でないため元の柱とのずれが生じている。倉庫1、倉庫2の柱や梁、建具には白蟻の痕跡がみられ、構造材の劣化が進んでいる可能性が高い。

写真 2-1-1-10 長屋門開口部まぐさの腐朽

長屋門、内蔵についてはこれまで軽微な補修しか行われていないため、軸組や壁面を中心とした建物の破損状況を詳細に調査したうえで根本的な修理計画を検討する。

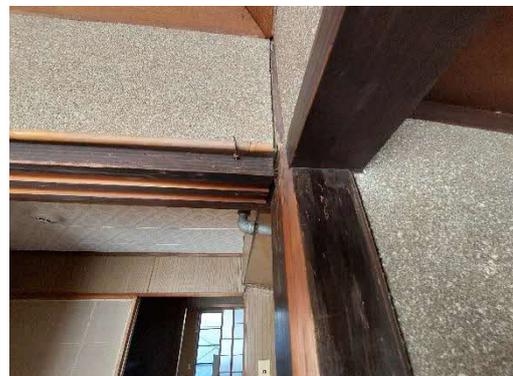
写真 2-1-1-14 八畳鴨居の外れ

勘定部屋については、増築部分との取り合いから雨漏れが生じており、小屋組部材に悪影響を及ぼしている可能性がある。また、軸部の沈下、傾斜が大きいため、建物の破損状況を詳細に調査したうえで、増築部分の除却も想定した根本的な修理計画を検討する。

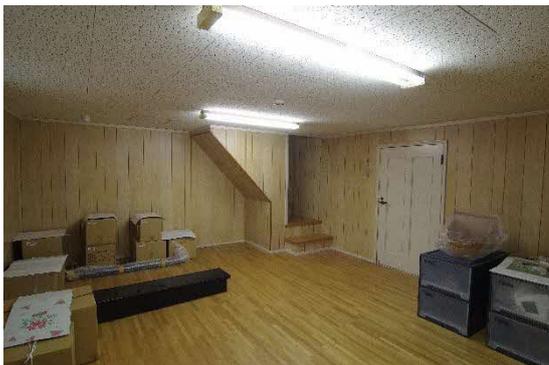
元は土蔵一の東側と土蔵二が主屋に接続していたが、明治42年(1909)に屋敷北境の高みに移され、一続きの建物のように連結され、明治45年(1912)に土蔵一の西側に増築がなされた。昭和63年には住居棟(東側)の新築に合わせ、土蔵二の内部を居室として改造している。

写真 2-1-1-17 土蔵二の内部

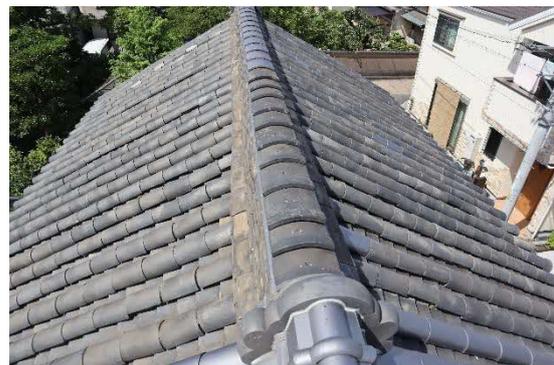
本瓦葺の屋根は平成12年に葺き替えを行っているが、元の瓦を再利用している丸瓦の部分にやや葺き乱れがみられるため、今後定期的に瓦の状態を確認する必要がある。

写真 2-1-1-18 土蔵一の本瓦葺部分

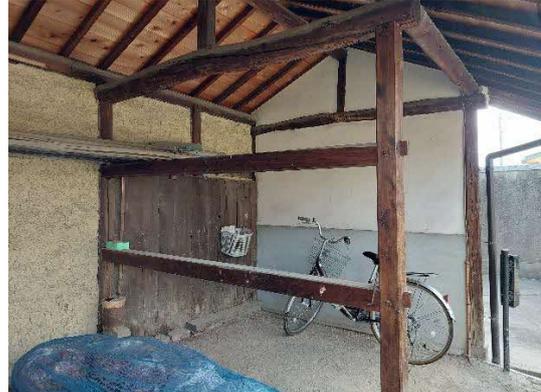
建物自体は近年屋根瓦の葺替や傷んだ柱の取替、壁の塗替補修が行われており、足元にやや傷みがみられるものの、特に目立った破損はない。

写真 2-1-1-20 キザラ小屋の柱（取替材）

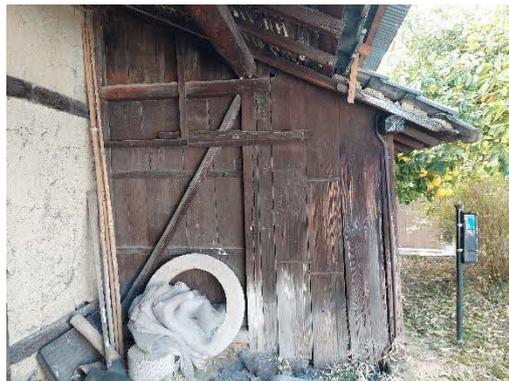
明治33年の屋敷図の規模と比較すると、桁行方向を切り縮め、南側を梁間方向に増築しているとみられるが、増築の時期は不明である。屋根面は瓦の欠損、葺き乱れがひどく、現在は波板で屋根を覆って応急措置を施している状態である。また、野地板の腐朽、垂木の折損、土壁の剥落がみられ、屋根の状態の悪さが建物全体の破損につながっていることから、詳細な調査をしたうえで根本的な修理計画を立てる必要がある。

写真 2-1-1-24 納屋の増築部分

井戸屋、納屋については、瓦の欠損及び雨漏れによる軸部や壁面の傷みが想定されるため、建物の破損状況を詳細に調査したうえで根本的な修理計画を検討する。
