登録有形文化財 旧中西家住宅（吹田吉志部文人墨客迎賓館）

保存活用計画
（素案）

令和6年3月

吹田市教育委員会

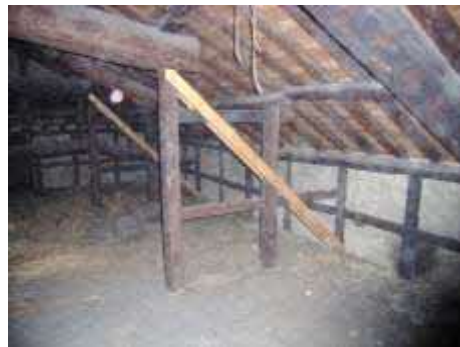
写真 2-1-1-2 母屋小屋裏の筋違い

小屋組には今のところ破損は見られないが、屋根荷重により軒の垂下がみられる。なお、梁間方向には筋違いによる補強が行われている。

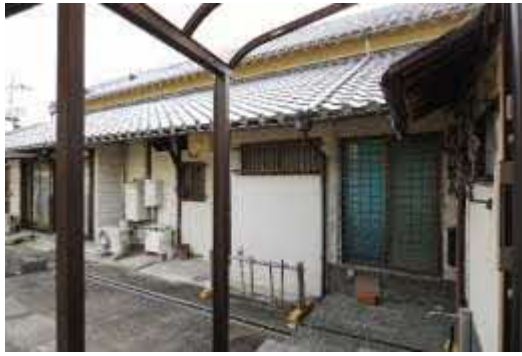
壁面は、北面外壁が増築され、新建材で改造されている。内部においては北側部分において新建材で覆われている室が多いが、増築部分を除き元の壁面はそのまま残されていると思われる。随時補修を行っていることもあり、全体的に概ね健全な状態で保たれている。

写真 2-1-1-3 増築された母屋北面

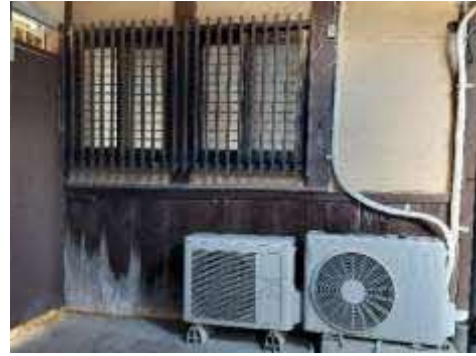
開口部は外部に面した建具の多くがアルミサッシに変更されている。内部の建具については一部建付の悪い箇所があるが、随時補修を行っていることもあり、概ね健全な状態が保たれている。外部の柱・腰板については雨水の跳ね返りにより足元に腐朽がみられる。

写真 2-1-1-4 腰板の腐朽

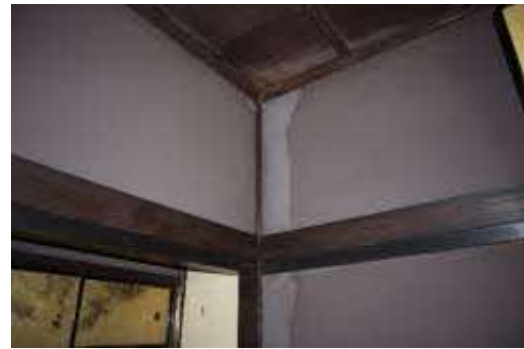
壁面は、北面と南面について、古い構造体を残しつつ、新しい壁で覆うような改造がなされている。内壁の土壁には雨漏り痕がみられるが、現在は進行していないと思われる。

写真 2-1-1-6 壁の雨染み

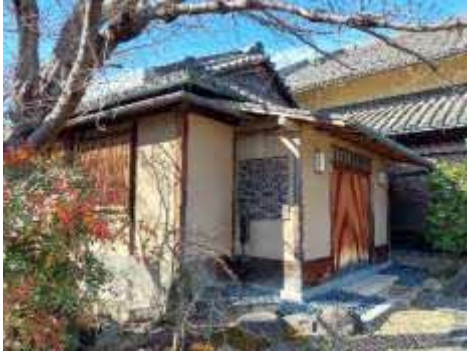
写真 2-1-1-7 室内化された式台玄関

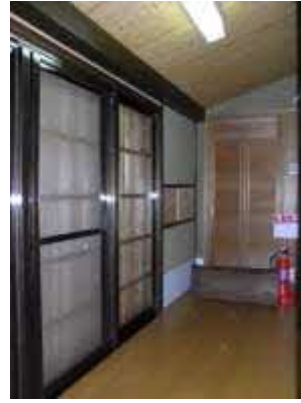
軸部は南側に傾斜がみられるが、建物の構造に大きな影響はないと思われ、全体的に概ね健全な状態で保たれている。

写真 2-1-1-8 室内化された南側縁

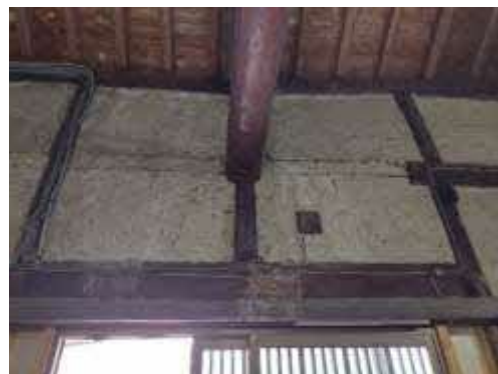
軸部は全体に西側が大きく沈下しており、柱にはあらゆる方向への傾斜がみられる。また、西側の柱を中心に柱の腐朽・部材の痩せが進んでいる。北西隅の柱は根継されているが、継手が適切でないため元の柱とのずれが生じている。倉庫1、倉庫2の柱や梁、建具には白蟻の痕跡がみられ、構造材の劣化が進んでいる可能性が高い。

写真 2-1-1-10 長屋門開口部まぐさの腐朽

長屋門、内蔵についてはこれまで軽微な補修しか行われていないため、軸組や壁面を中心とした建物の破損状況を詳細に調査したうえで根本的な修理計画を検討する。

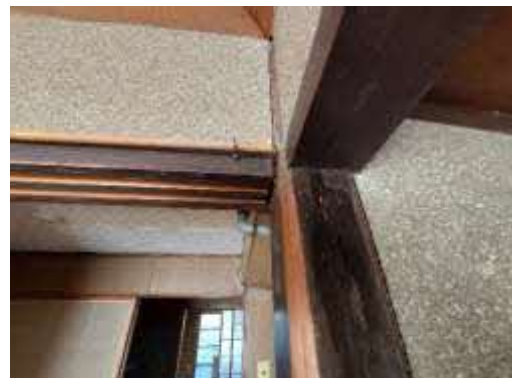
写真 2-1-1-14 八畳鴨居の外れ

勘定部屋については、増築部分との取り合いから雨漏れが生じており、小屋組部材に悪影響を及ぼしている可能性がある。また、軸部の沈下、傾斜が大きいため、建物の破損状況を詳細に調査したうえで、増築部分の除却も想定した根本的な修理計画を検討する。

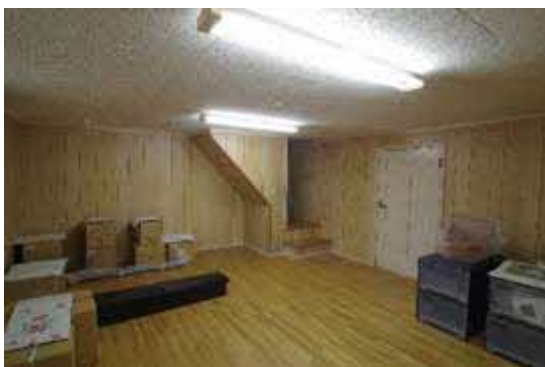
元は土蔵一の東側と土蔵二が主屋に接続していたが、明治42年(1909)に屋敷北境の高みに移され、一続きの建物のように連結され、明治45年(1912)に土蔵一の西側に増築がなされた。昭和63年には住居棟(東側)の新築に合わせ、土蔵二の内部を居室として改造している。

写真 2-1-1-17 土蔵二の内部

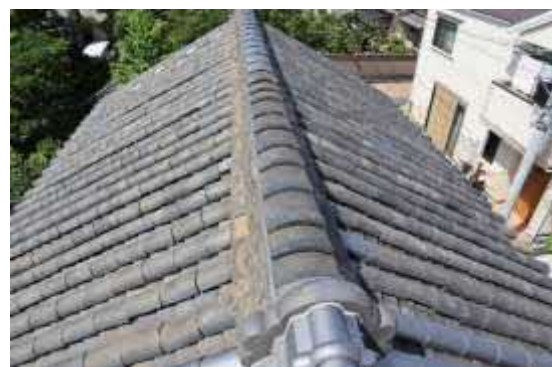
本瓦葺の屋根は平成12年に葺き替えを行っているが、元の瓦を再利用している丸瓦の部分にやや葺き乱れがみられるため、今後定期的に瓦の状態を確認する必要がある。

写真 2-1-1-18 土蔵一の本瓦葺部分

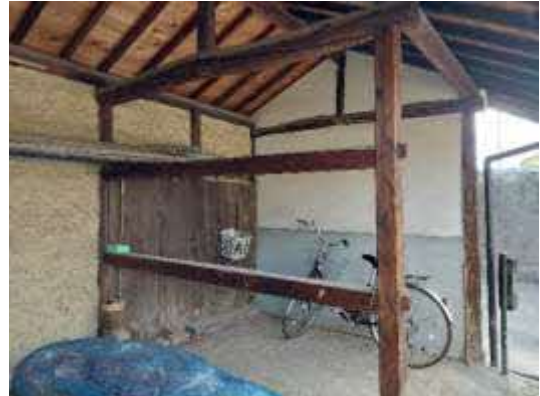
建物自体は近年屋根瓦の葺替や傷んだ柱の取替、壁の塗替補修が行われており、足元にやや傷みがみられるものの、特に目立った破損はない。

写真 2-1-1-20 キザラ小屋の柱（取替材）

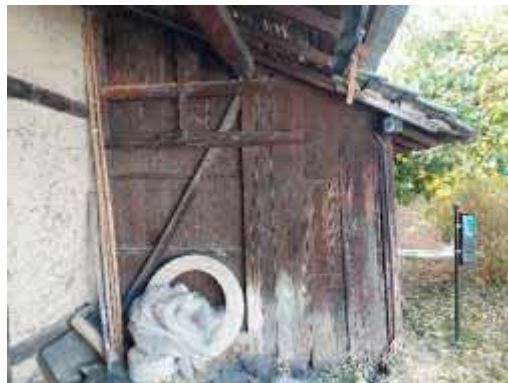
明治33年の屋敷図の規模と比較すると、桁行方向を切り縮め、南側を梁間方向に増築しているとみられるが、増築の時期は不明である。屋根面は瓦の欠損、葺き乱れがひどく、現在は波板で屋根を覆って応急措置を施している状態である。また、野地板の腐朽、垂木の折損、土壁の剥落がみられ、屋根の状態の悪さが建物全体の破損につながっていることから、詳細な調査をしたうえで根本的な修理計画を立てる必要がある。

写真 2-1-1-24 納屋の増築部分

井戸屋、納屋については、瓦の欠損及び雨漏れによる軸部や壁面の傷みが想定されるため、建物の破損状況を詳細に調査したうえで根本的な修理計画を検討する。
