## 資料1

# 地下水汚染対策（揚水井戸1号～3号）の取組状況

吹田市水道部  
泉浄水所

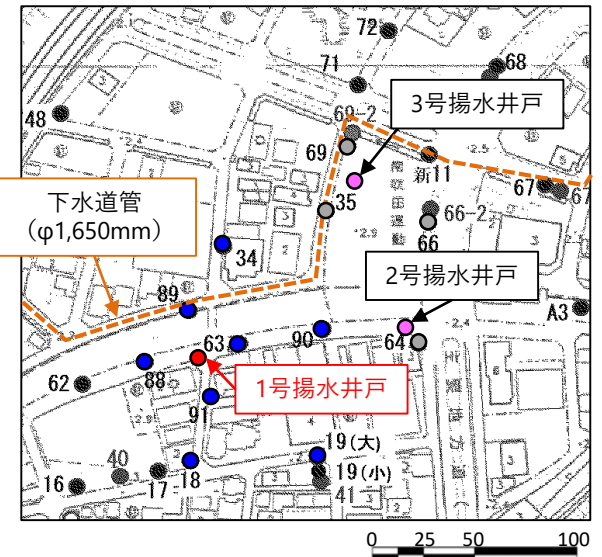
# 1号揚水井戸および周辺観測井戸の孔内水位の変動状況

- 水位および水位差はおおむね既往測定範囲内で推移
- 異常な水位低下は認められない

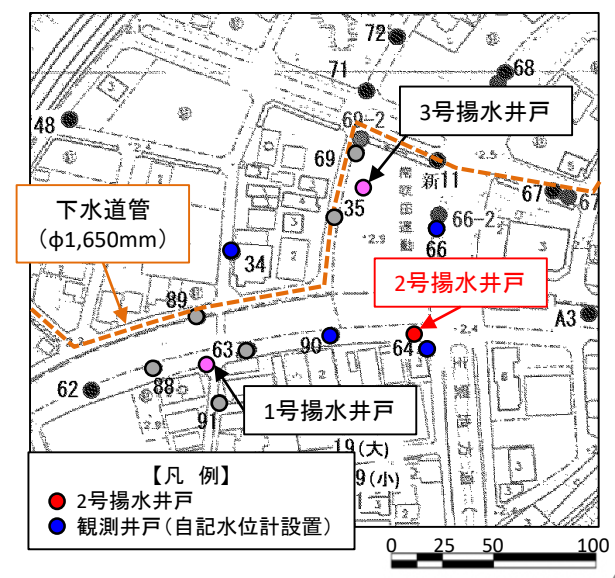
# 2号揚水井戸および周辺観測井戸の孔内水位の変動状況

- R4年度
  - R4.12井戸洗浄を実施
  - 洗浄後、水位は回復
  - その後、次第に水位が低下(周辺との水位差も大きくなる)
- R5年度
  - R5.8に既往最低値と同程度まで低下
  - R5.9から揚水量を減らし、実施揚水量 15m<sup>3</sup>/日で揚水
  - R5.11時点で既往最低水位をやや下回る

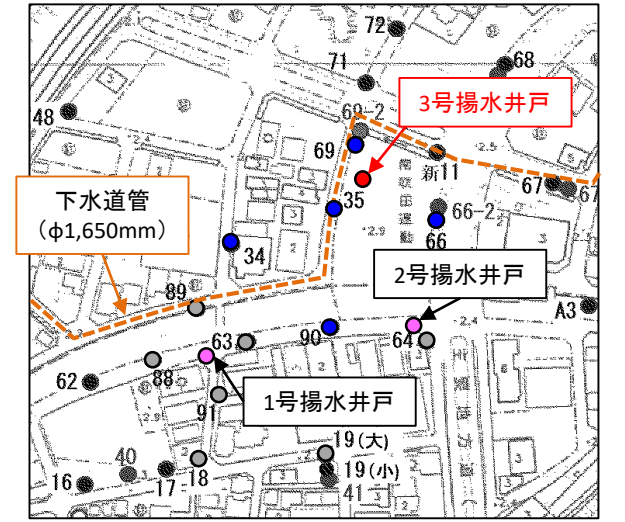
# 3号揚水井戸および周辺観測井戸の孔内水位の変動状況

- 水位および水位差はおおむね既往測定範囲内で推移
- R5.9から水位低下が続いており、R5.11末時点で過去最低水位と同程度

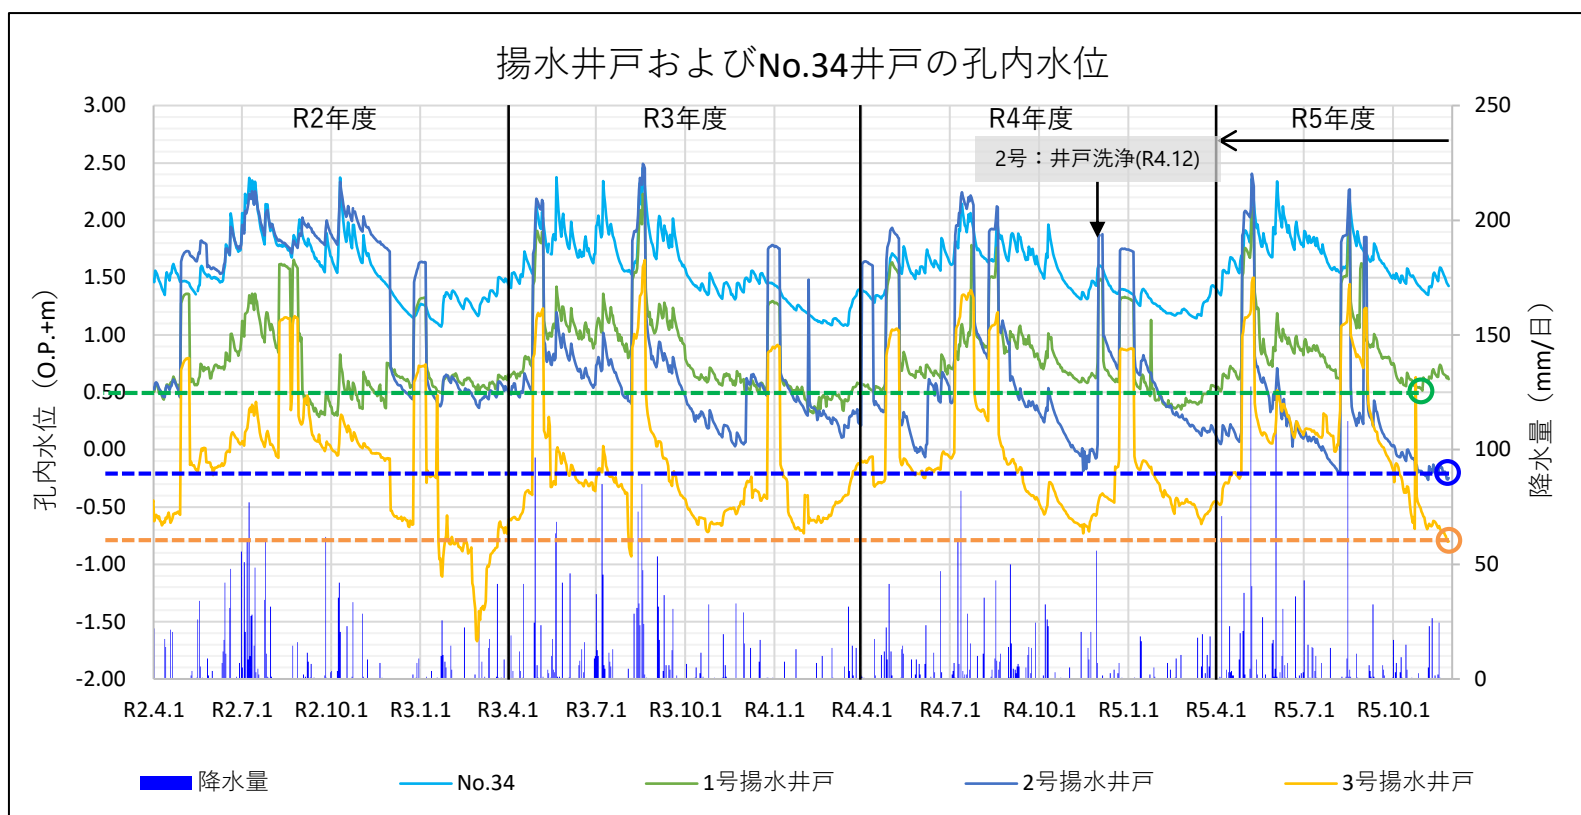
# 揚水井戸の地下水位の変動状況

- 1号揚水井戸
  - 異常な水位低下は認められない
- 2号揚水井戸
  - 井戸洗浄後、次第に水位が低下し、R5.8に**既往最低水位と同程度**
  - **R5.9から揚水量を減らし、実施揚水量15m<sup>3</sup>/日で揚水**
  - **R5.11時点で既往最低水位をやや下回る**
- 3号揚水井戸
  - R5.9から水位低下が続く
  - **R5.11末時点で既往最低水位と同程度**

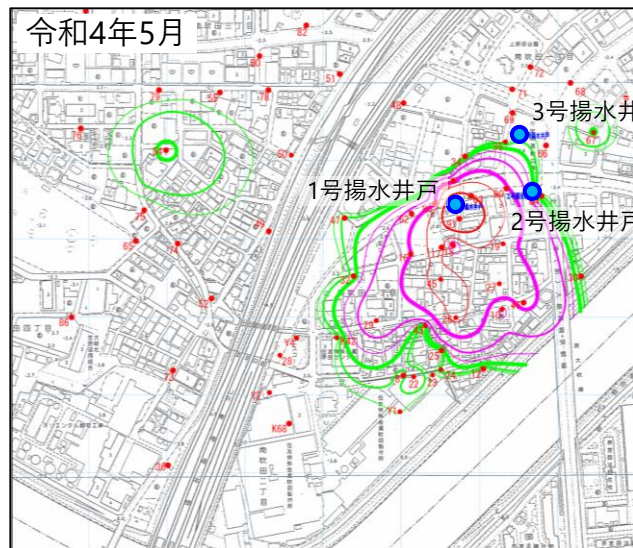
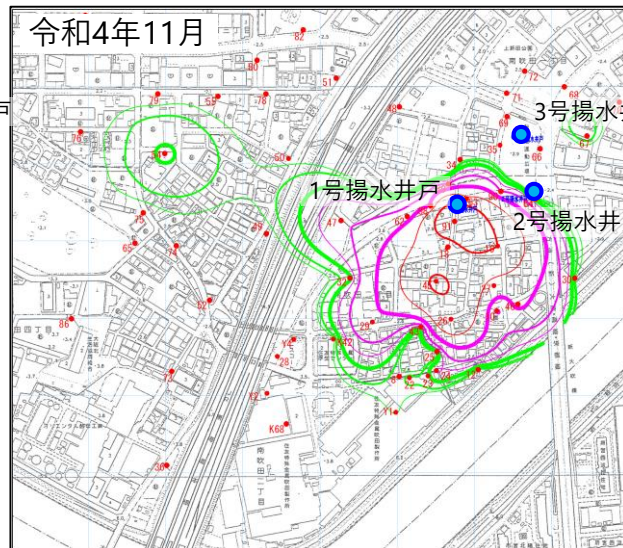
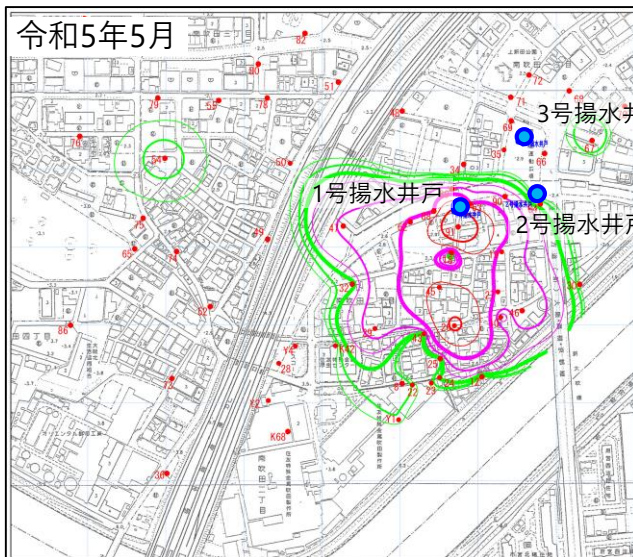
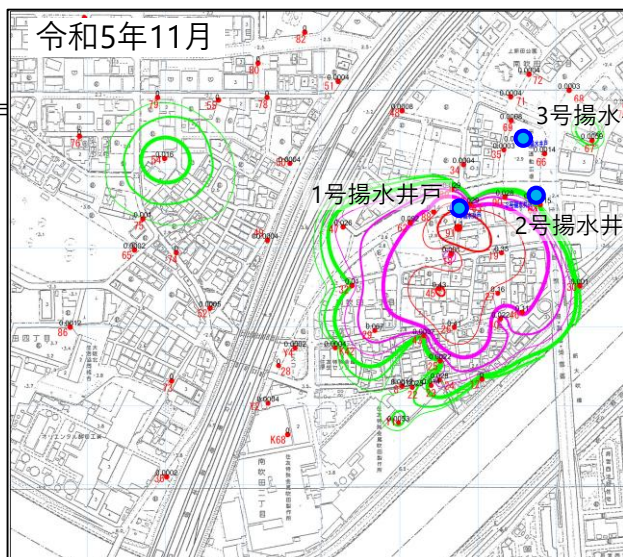
# 第1帯水層の地下水汚染濃度コンター図 (クロロエチレン)

- JR東海道本線の西側では、No.54井戸を中心に汚染が広がる
- JR東海道本線の東側では、1号揚水井戸の南側で環境基準値を超過するような高濃度の汚染が広がる
- 汚染の分布は昨年度とおおむね同様

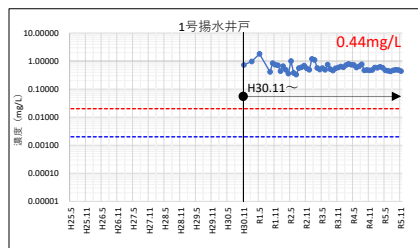
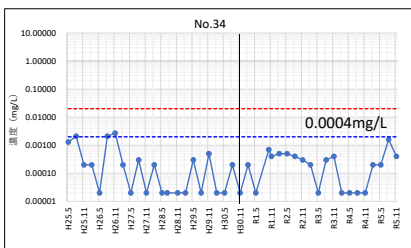
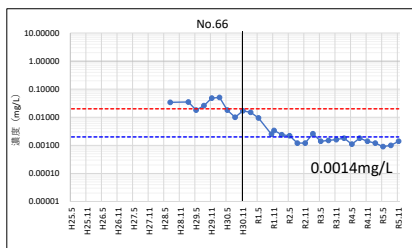
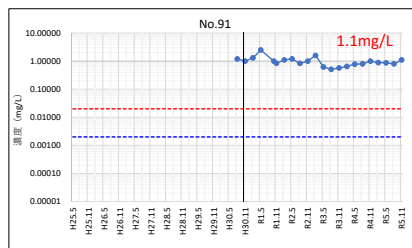
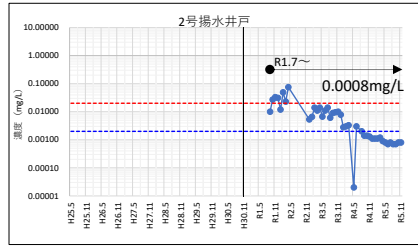
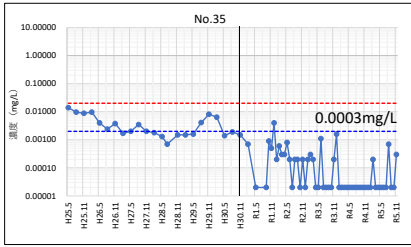
# 揚水井戸および周辺観測井戸の地下水汚染 (クロロエチレン：VC)

- 1号揚水井戸周辺
  - 「環境基準値の10倍」を超過する井戸が複数存在
  - 濃度は基本的に低下傾向にある
  - No.62、No.88は上昇傾向にある (      )
- 2号揚水井戸周辺
  - 2号揚水井戸は環境基準値を満足
  - No.64井戸が環境基準値を超過 (      )
- 3号揚水井戸周辺
  - いずれも環境基準値を満足
- その他
  - No.90井戸は環境基準値を超過しているが、緩やかに低下 (      )

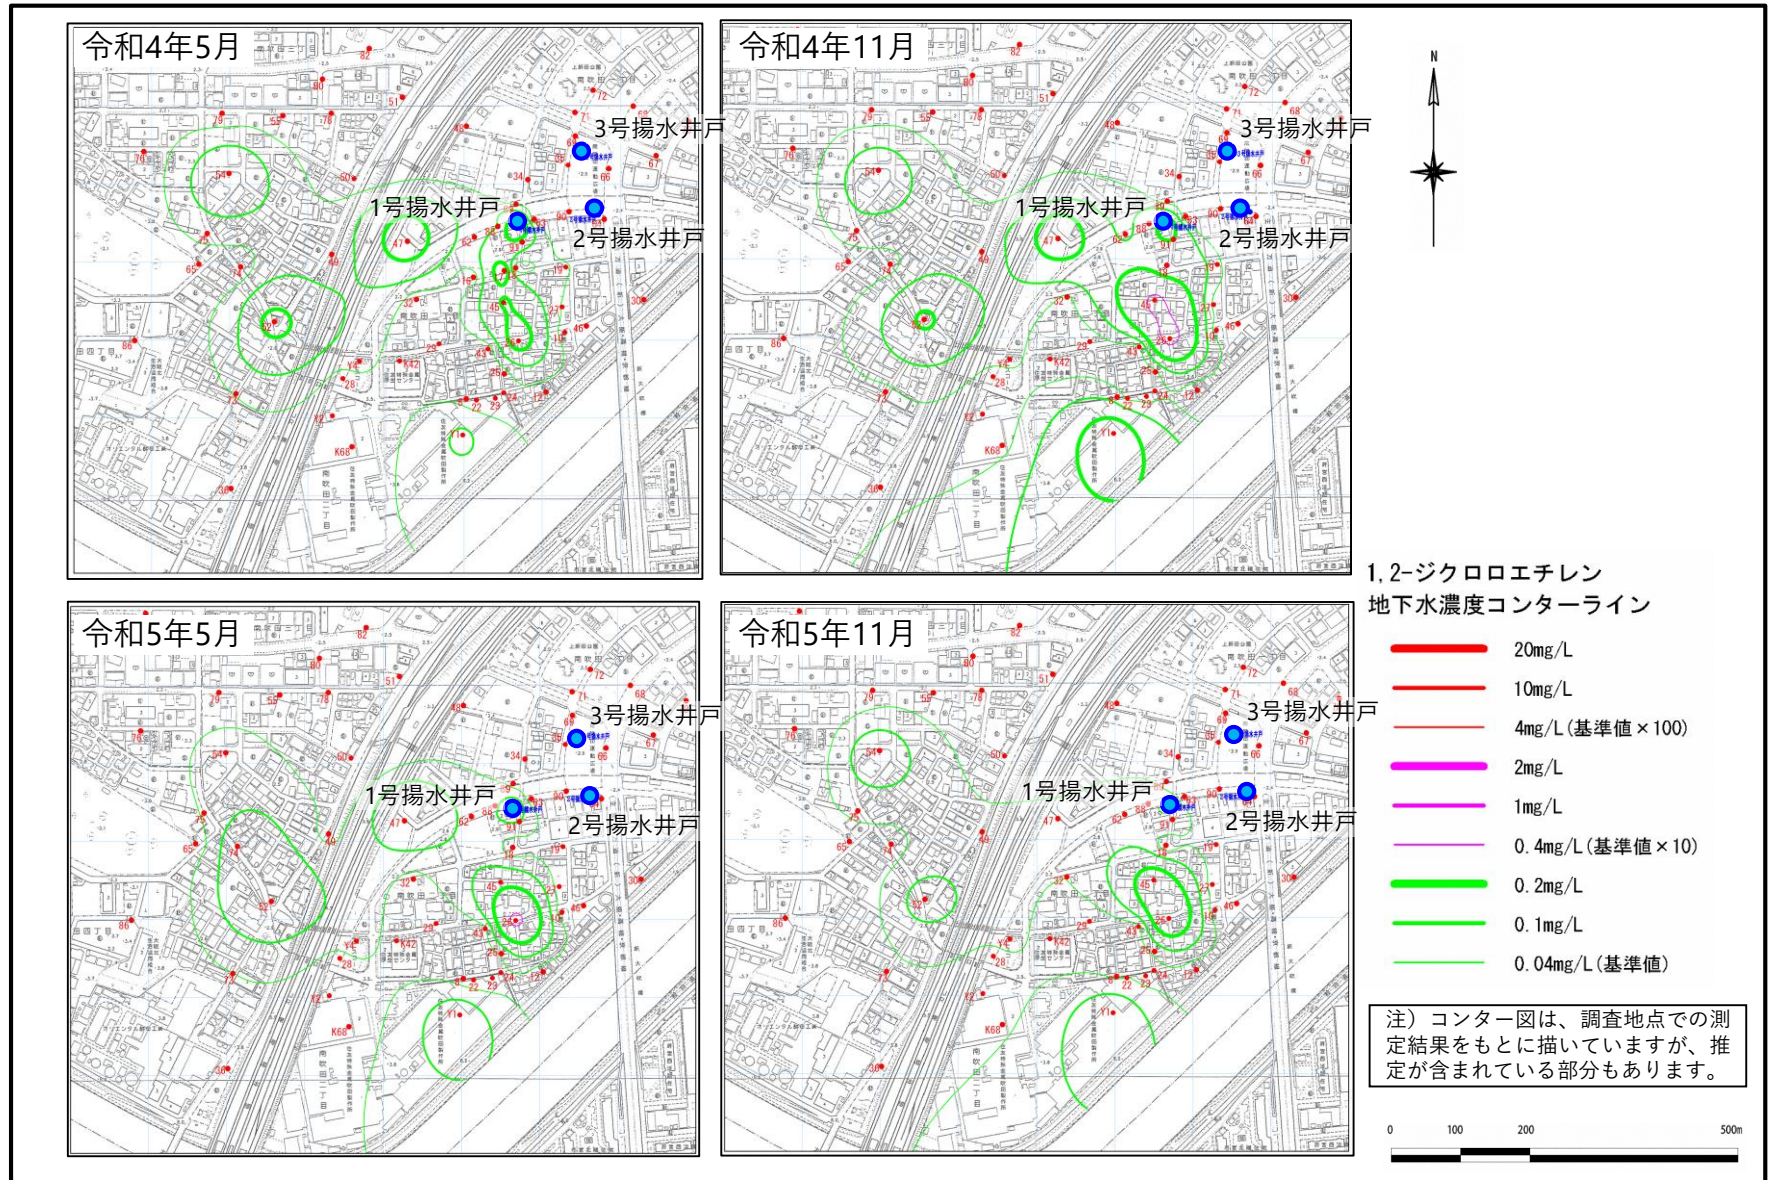
# 第1帯水層の地下水汚染濃度コンター図 (1,2-ジクロロエチレン)

■ 汚染の分布は昨年度とおおむね同様

- JR東海道本線の西側
  - No.52やNo.54井戸を中心に汚染が広がる (R5.11時点のNo.54: 0.16mg/L、環境基準値の4倍)
- JR東海道本線の東側
  - 1号揚水井戸の西側、南側で汚染が広がる (R5.11時点の最高濃度、No.26井戸: 0.39mg/L、環境基準値の10倍程度)
  - 企業内の揚水井戸Y1井戸でも環境基準値を超過
  - 2号、3号揚水井戸では環境基準値を満足
