資料1

地下水汚染対策（揚水井戸1号～3号）の取組状況

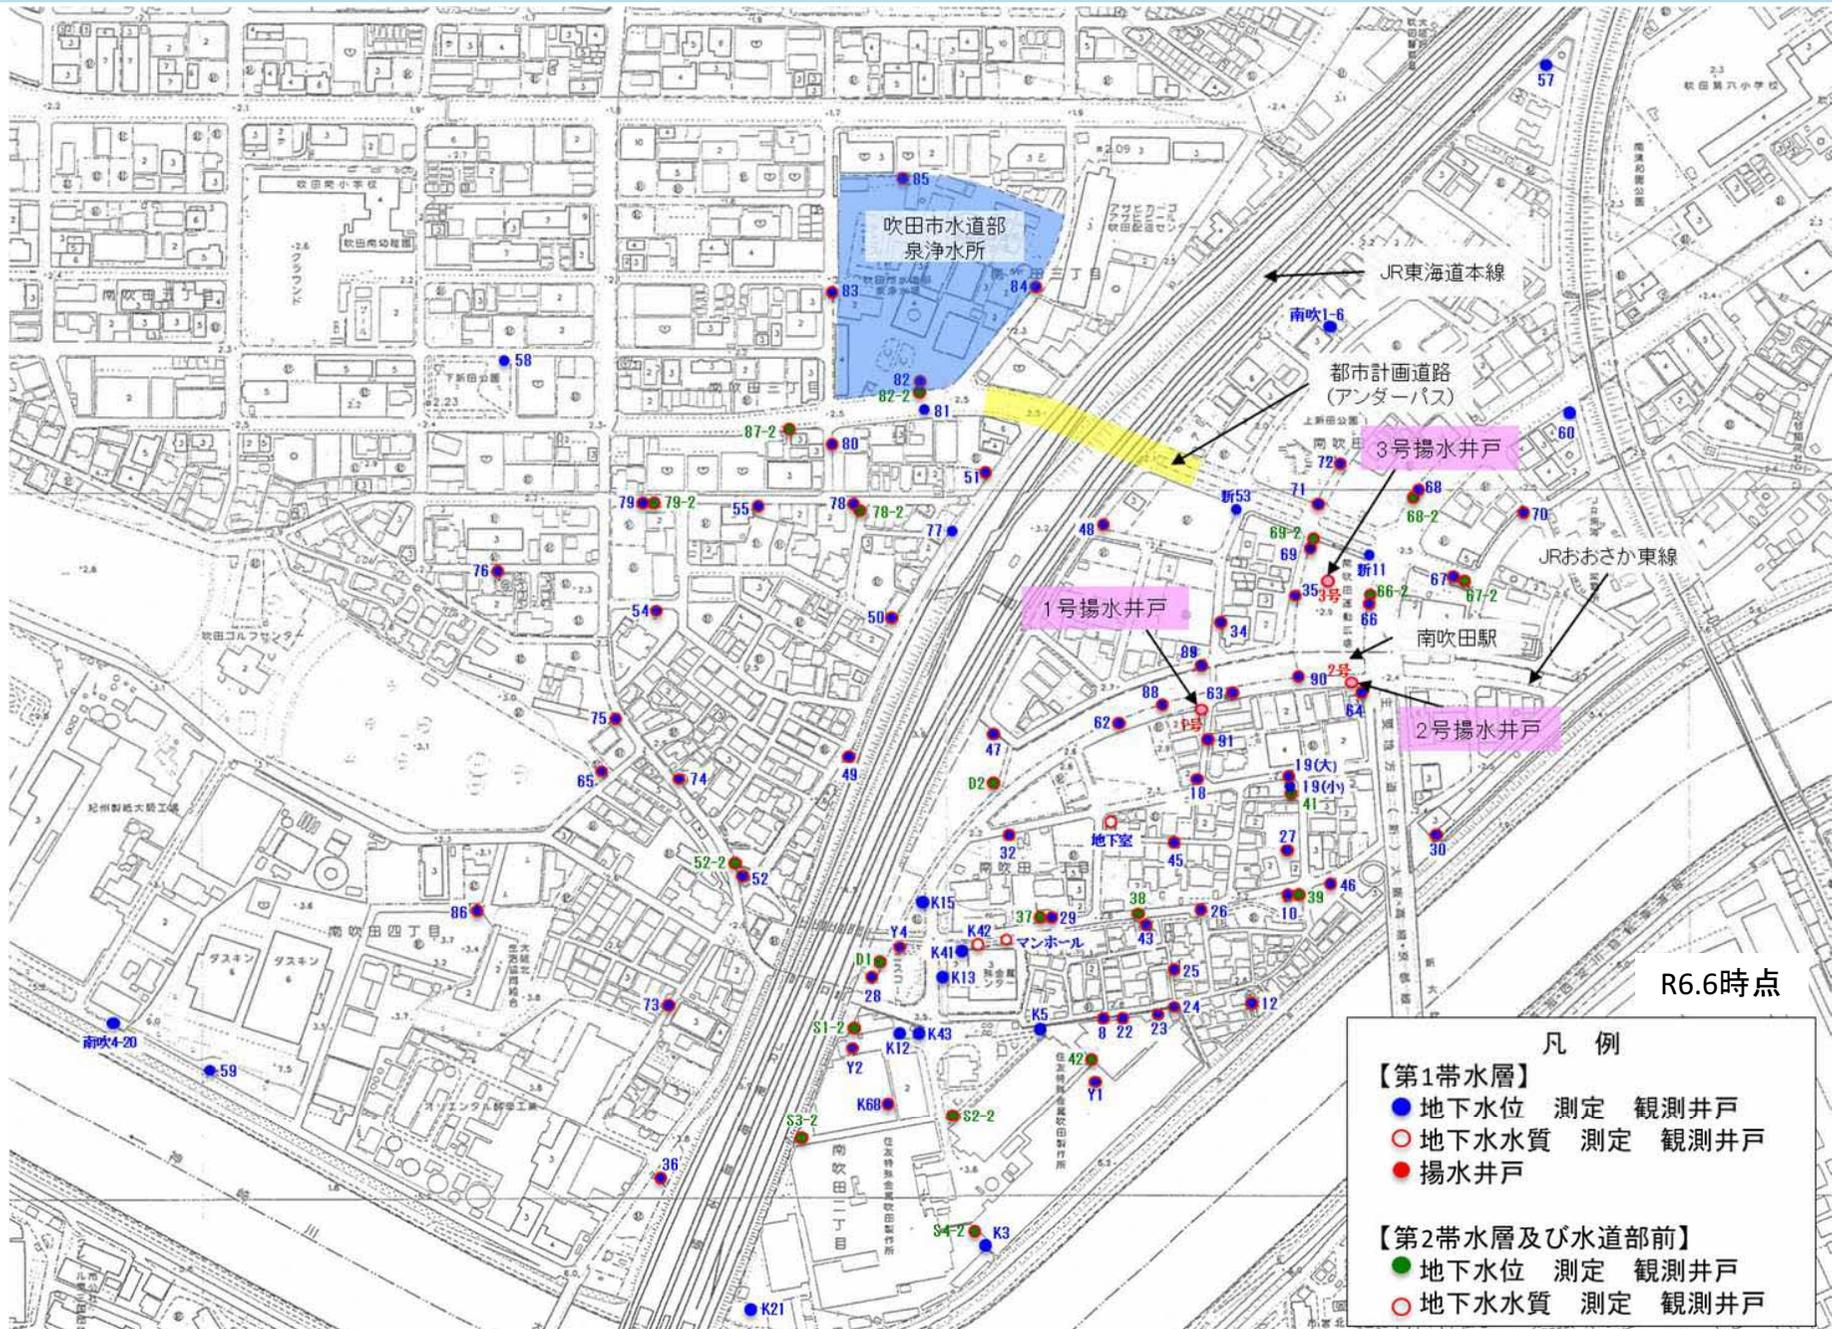
揚水井戸の位置図

- JRおおさか東線「南吹田駅」の南側に1、2号揚水井戸、北側に3号揚水井戸
- 1号揚水井戸はH30.11.27から、2、3号揚水井戸はR1.7.16から揚水開始

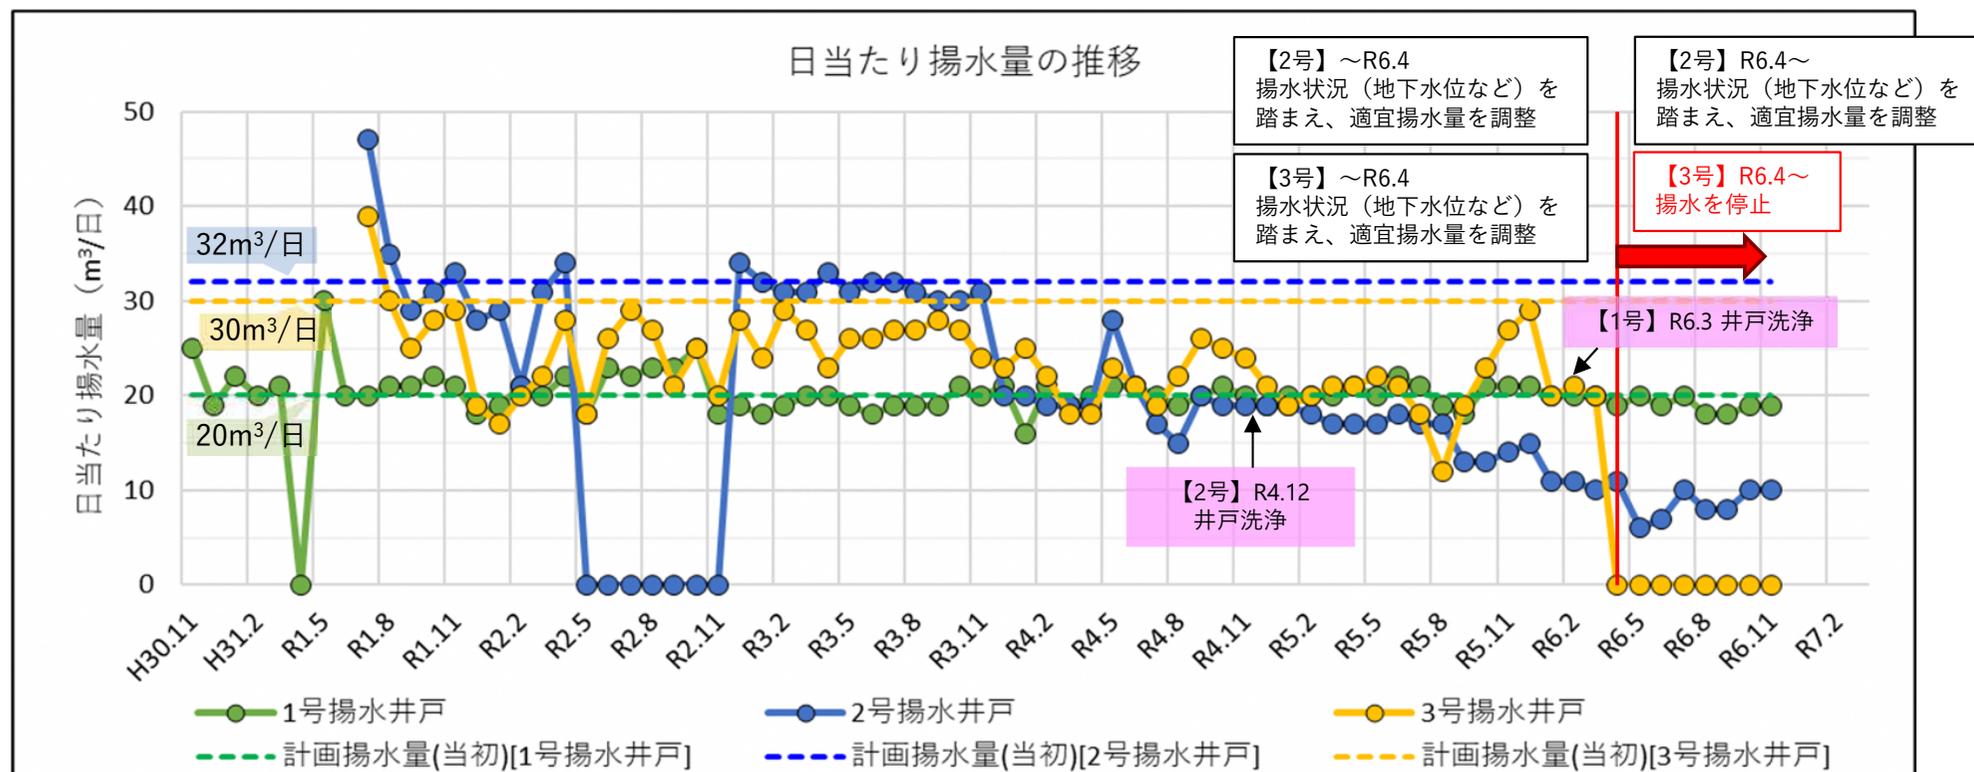
1号～3号揚水井戸の運転状況

- 1号は、計画揚水量(当初)と同程度で揚水
- 2号は、地下水位や揚水状況を踏まえ、適宜揚水量を調整
- 3号は、揚水量最適化試験のため令和6年4月1日から揚水を停止

項目		内容	
運転方法・期間		<ul style="list-style-type: none"> ■ 3孔同時、24時間連続運転 ■ 地下水位の状況などを踏まえて、揚水量は適宜調整 ■ ゴールデンウィーク、お盆、年末年始、メンテナンス時は一時停止 	
揚水量※	1号揚水井戸	平均19m ³ /日 (18~20m ³ /日)	実施揚水量：19m ³ /日
	2号揚水井戸	平均 8m ³ /日 (6~11m ³ /日)	実施揚水量：10m ³ /日
	3号揚水井戸	令和6年4月1日から揚水を停止

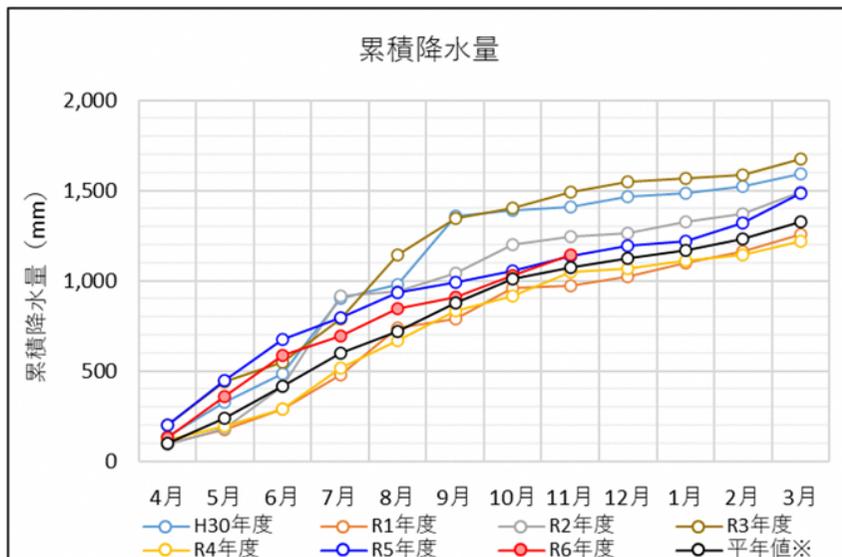
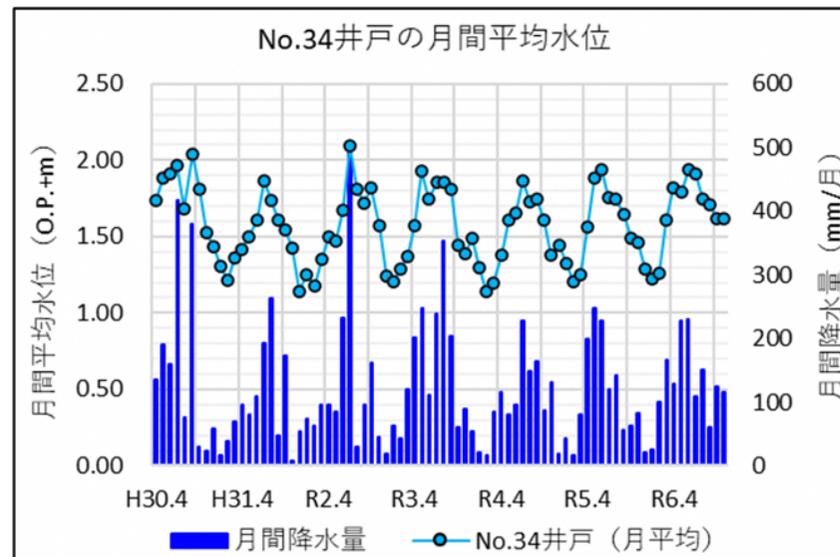
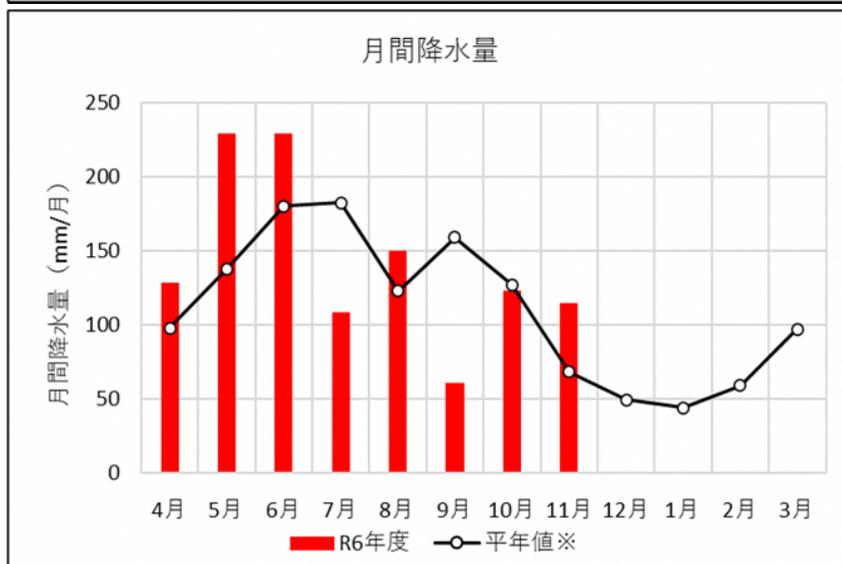
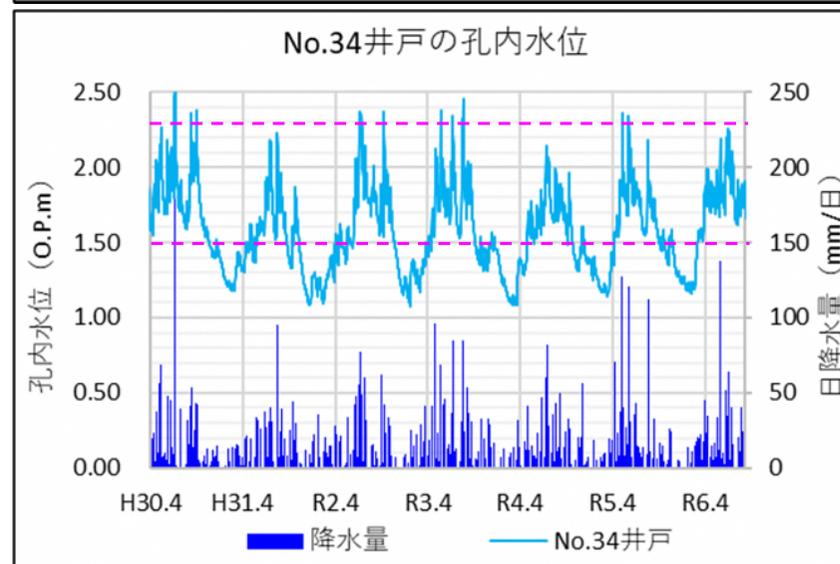
令和6年度の当該地域の地下水位

- 梅雨は6月21日～7月21日ごろ（気象庁HPによる）
- 11月末時点の累積降水量は平年値並み
- 月間降水量は平年値と比べ、5・6月、11月が多いが、7月、9月は少ない

- 例年5～9月に水位が高く、R6年度も同様の傾向
- 地下水位の変動幅は、例年並みであった

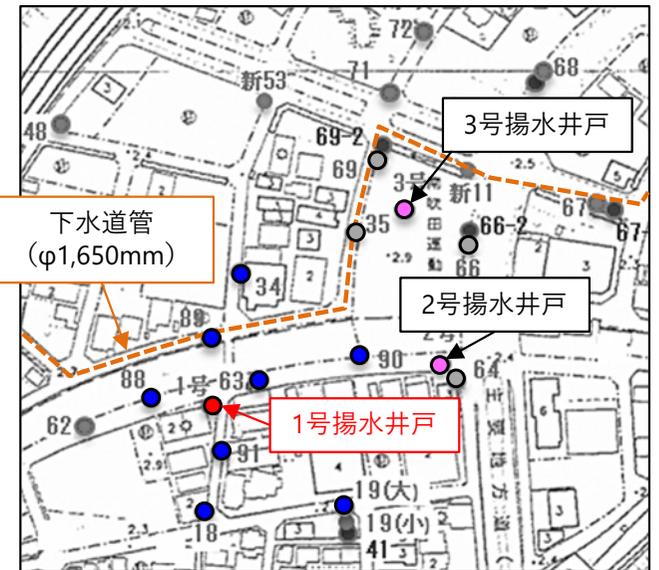
1号揚水井戸および周辺観測井戸の孔内水位の変動状況

- 水位および水位差はおおむね既往測定範囲内で推移
- 異常な水位低下は認められない

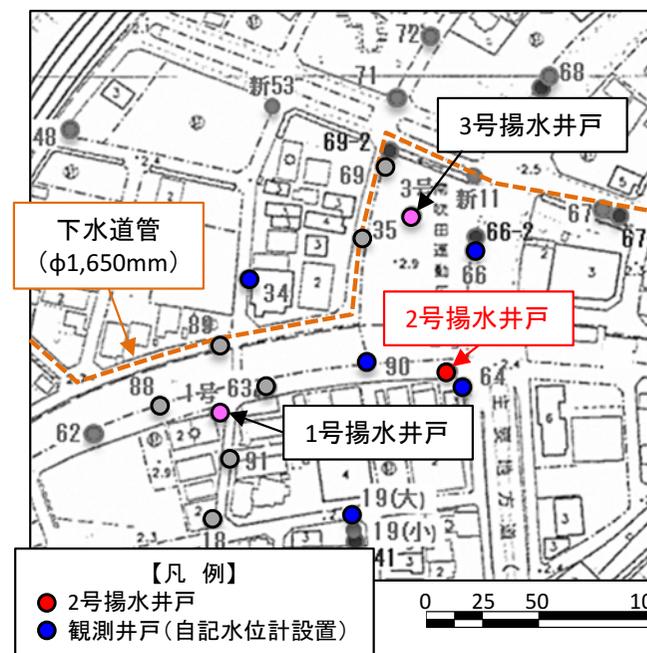
2号揚水井戸および周辺観測井戸の孔内水位の変動状況

- R4.12井戸洗浄を実施
- 洗浄後、水位は回復
- その後、次第に水位が低下（周辺との水位差も大きくなる）

- R5.8に既往最低値と同程度まで低下
- R5.9から揚水量を減らし、実施揚水量 15m³/日で揚水
- R5.11以降も水位は下がり続け、R5.12に既往最低水位-0.56mを記録する。

- R6.4からも揚水量を適宜調整し、10m³/日で揚水
- R6.5の地下水位の評価より、地下水位が高いこと、孔壁破壊を生じる可能性が低いことから、R6.6から揚水量を増やし、12m³/日で揚水
- R6.11時点で既往観測値以内で推移しているが、揚水量が当初の2～3割程度となっているため、再度井戸洗浄を実施予定

- 1号揚水井戸
 - 設置当初から緩やかに低下
 - 現在「洗浄の目安値」を上回る
- 2号揚水井戸
 - R4.1に「洗浄の目安値」を下回る
→揚水量を減らす、R4.12に井戸洗浄を実施
 - 洗浄後、比湧出量はやや回復したが、その後また低下
- 3号揚水井戸（令和6年3月まで）
 - 設置当初から低下
 - 「洗浄の目安値」と同程度で推移

- 洗浄前より下がった状態が続いており、今年度、薬品洗浄を実施予定

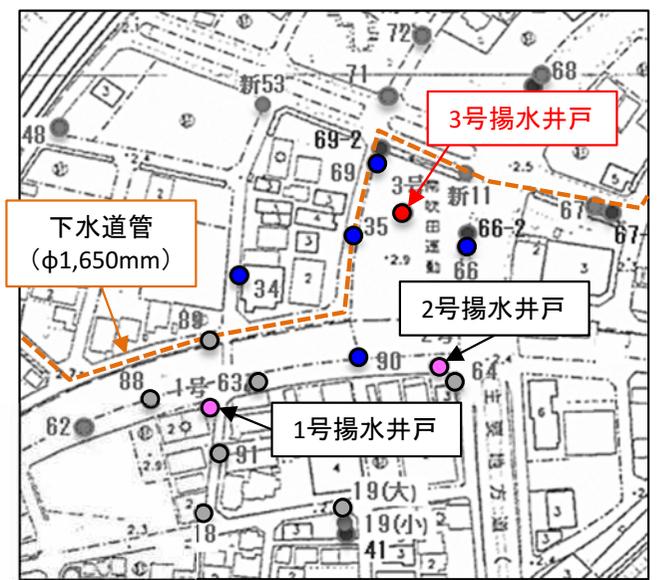
3号揚水井戸および周辺観測井戸の孔内水位の変動状況

- R6.4より揚水を停止
- 揚水を停止したことで、3号揚水井戸の周辺観測井戸の地下水位は、揚水中と比べて高くなった。また、3号揚水井戸の地下水位は、周辺観測井戸と同様の傾向を示す。
- R6.4より揚水量最適化試験のため、No.69井戸を追加、No.69の地下水位は3号揚水井戸、周辺観測井戸と同様の傾向を示すため、異常はない。

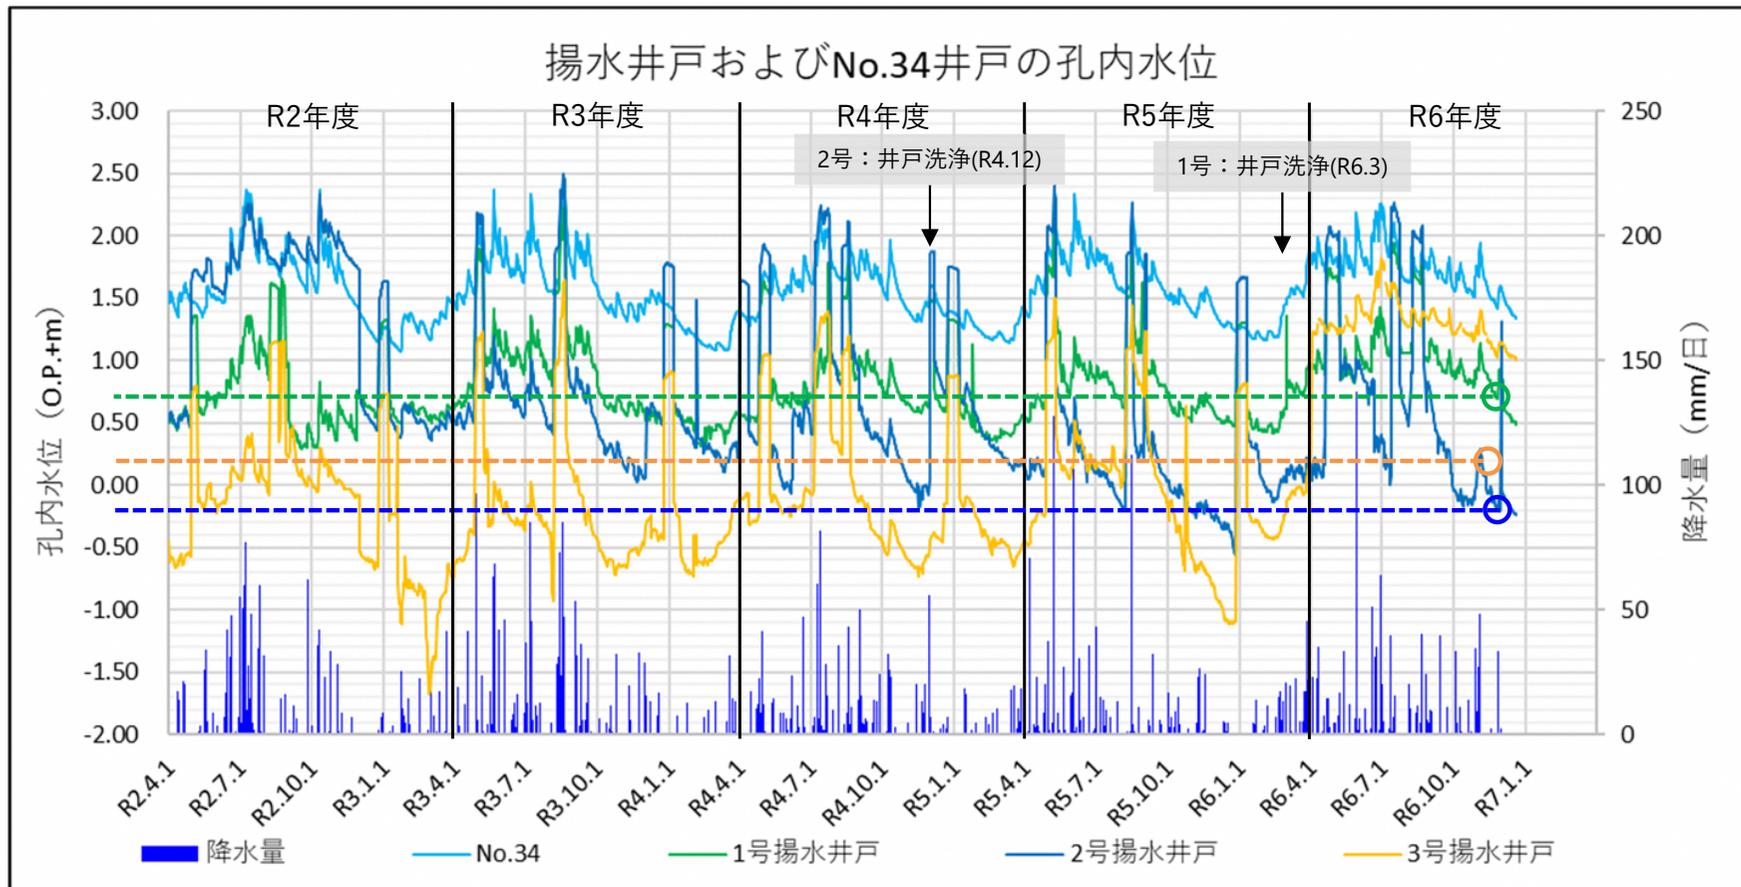
揚水井戸の地下水位の変動状況

- 1号揚水井戸
 - 異常な水位低下は認められない
- 2号揚水井戸
 - 適宜揚水量を調整
 - R6.11末時点で既往観測値以内
- 3号揚水井戸
 - R6.4より揚水を停止
 - 周辺観測井戸の地下水位と同様の傾向を示す

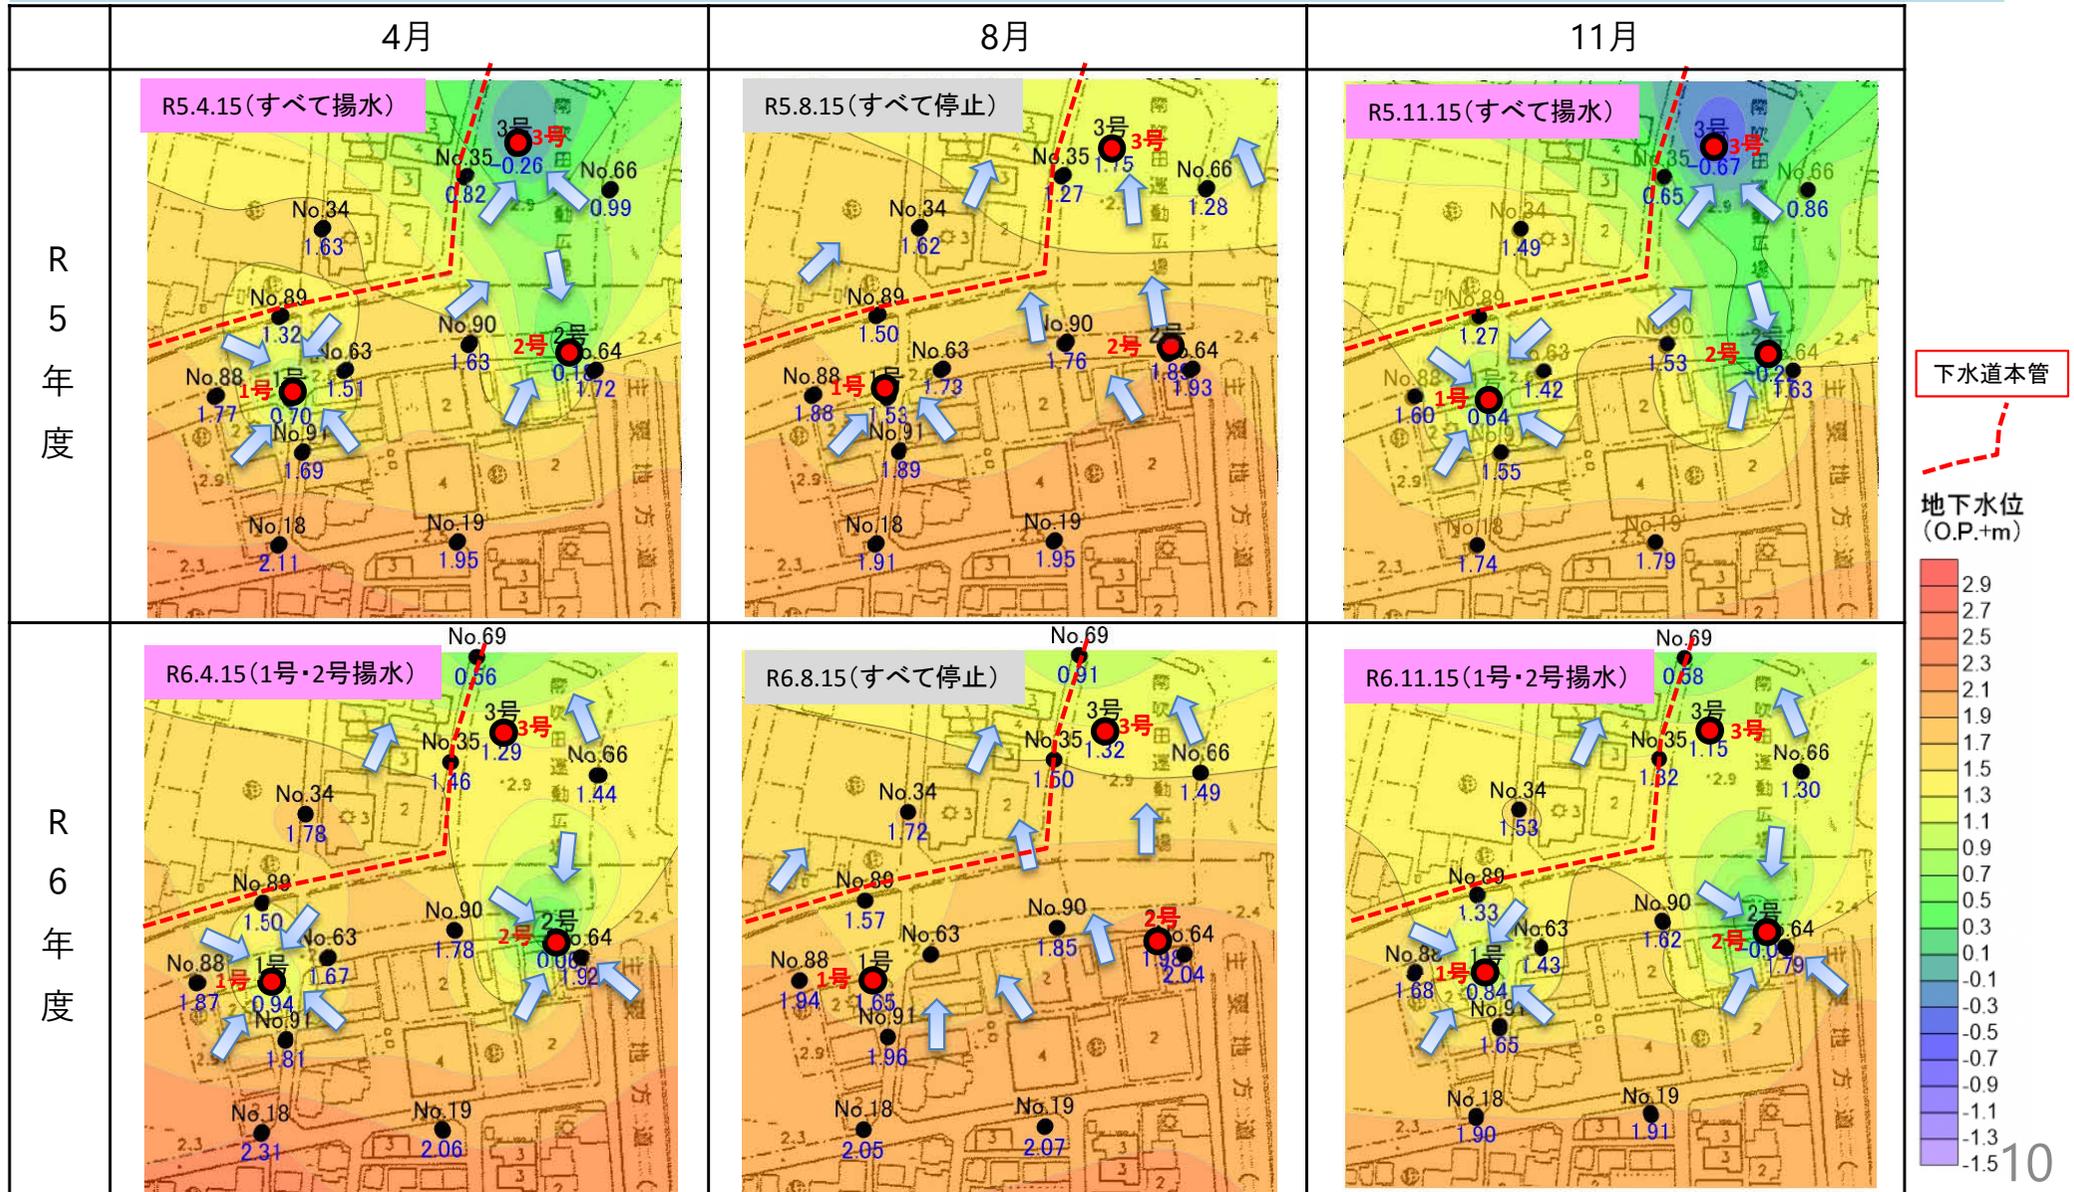
揚水井戸周辺の地下水流向

- R5、R6で、地下水流向はおおむね同じ、R6は3号揚水井戸が停止中のため、No.35、No.66井戸の地下水は北上する
- 1号・2号揚水中、3号揚水停止中（4月、11月）
 - 1号、2号揚水井戸周辺では各揚水井戸へと向かう。
 - No.90井戸付近では1号と2号の間をすり抜け北上する可能性あり
 - 3号揚水井戸周辺では、地域の大局的な地下水流向と同様に、おおむね南から北へと流れる
- 揚水停止中（8月）
 - 地域の大局的な地下水流向と同様に、おおむね南から北へと流れる

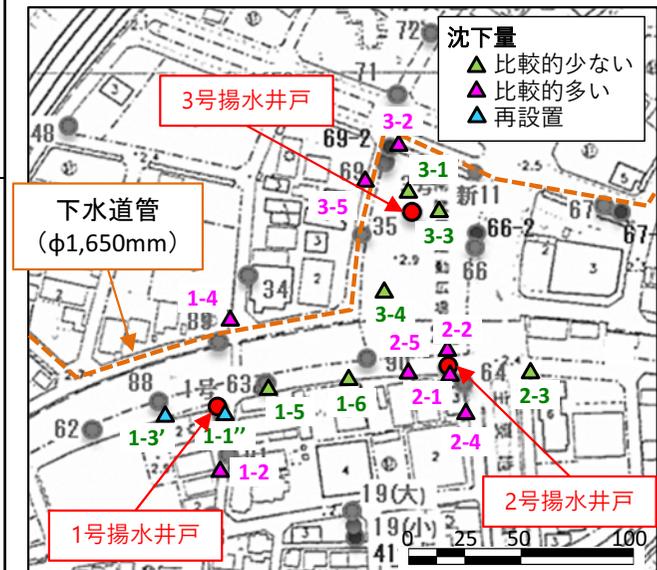
地盤測量の結果

- 沈下量が相対的に大きい地点はいずれも道路沿いで、地盤の自然沈下や通行車両による締め固めが原因と考察
- R5で特異値を示した測点1-1'、1-3は亡失のため、新たに近傍に再設置し、測点1-1''、1-3'とした
- 揚水による有意な影響（地盤沈下）は認められない

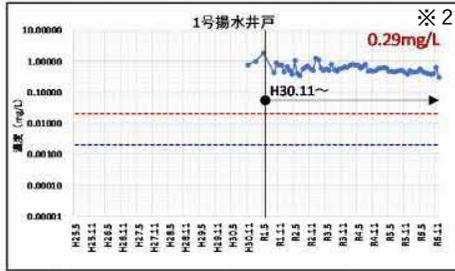
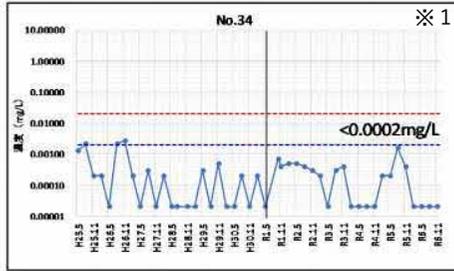
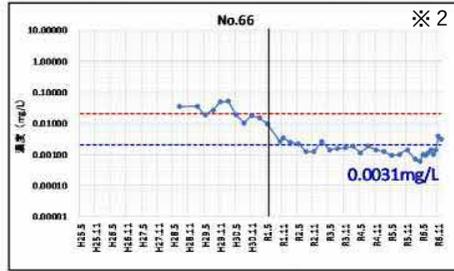
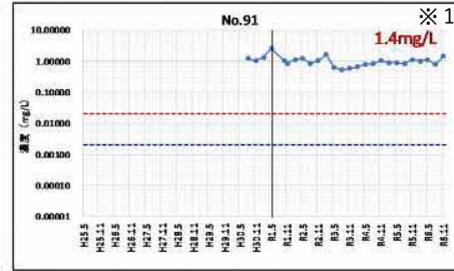
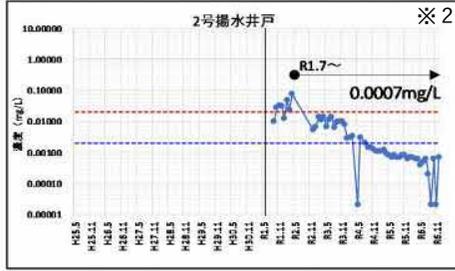
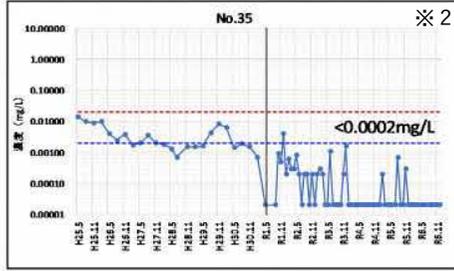
揚水井戸および周辺観測井戸の地下水汚染 (クロロエチレン：VC)

- 1号揚水井戸周辺
 - 「環境基準値の10倍」を超過する井戸が複数存在 (1号,19,62,88,89,91)
 - 濃度は基本的に横ばい～低下傾向にある (1号,18,19,34,63,89,91)
 - No.62、No.88は増加傾向 ()
- 2号揚水井戸周辺
 - 2号揚水井戸は環境基準値を満足
 - No.64は環境基準値を満足
- 3号揚水井戸周辺
 - No.66で環境基準を超過、No.69で濃度が増加(環境基準値は満足)、No.35は環境基準を満足
- その他
 - No.90は環境基準値を満足し、低下傾向にある

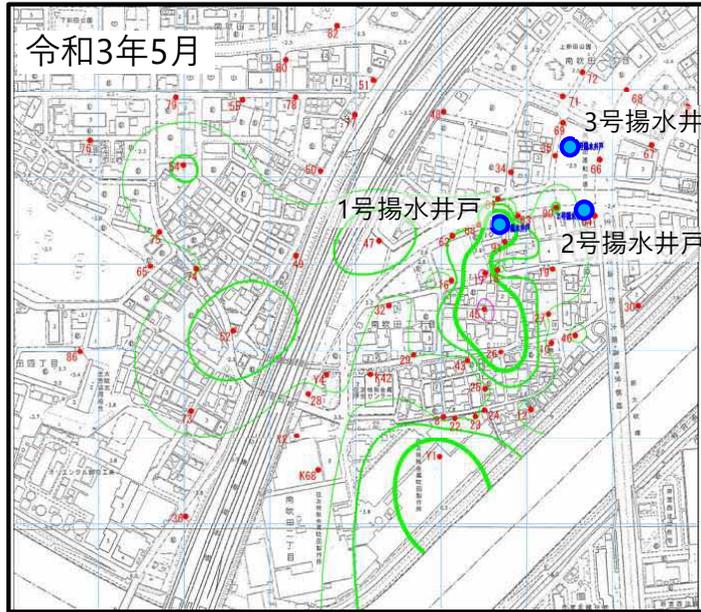
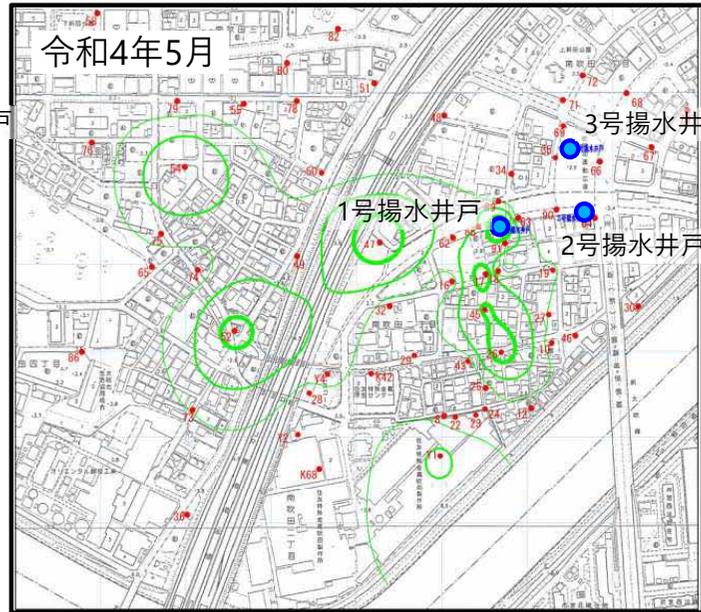
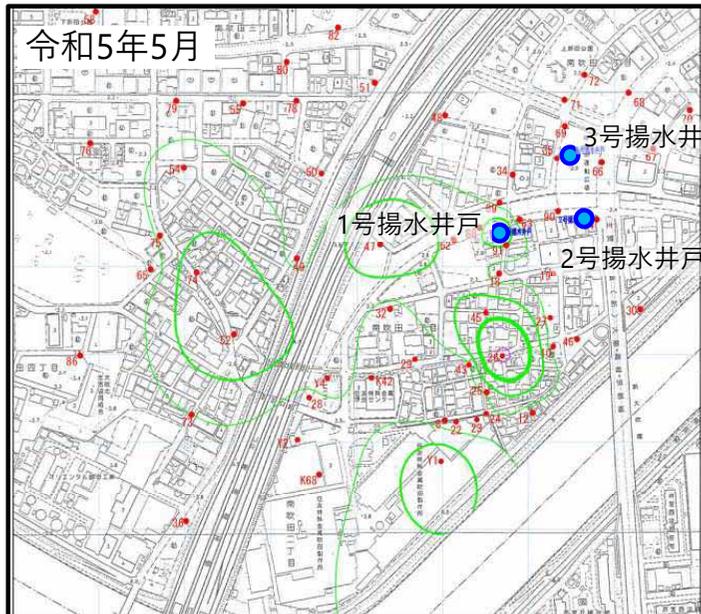
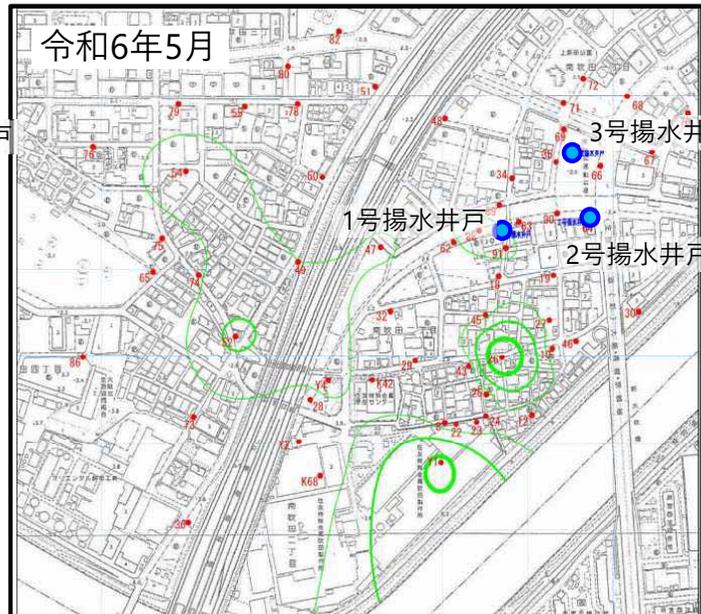
第1帯水層の地下水汚染濃度コンター図 (1,2-ジクロロエチレン)

- JR東海道本線の西側では、No.52、No.54井戸付近に汚染が広がる。
- JR東海道本線の東側では、1号揚水井戸の南側では、西側と比較してやや高濃度の汚染が広がる。
- 傾向として、汚染濃度は徐々に下がってきている。

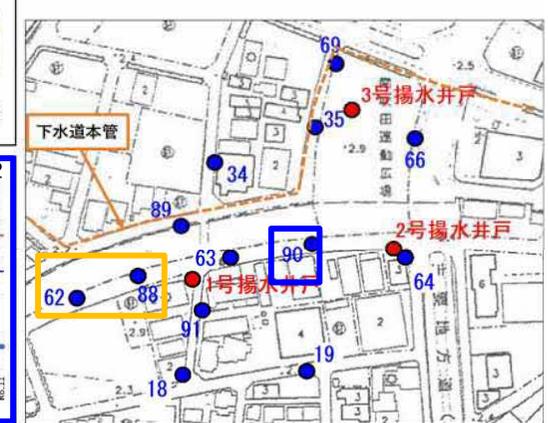
揚水井戸および周辺観測井戸の地下水汚染 (1,2-ジクロロエチレン : 1,2-DCE)

- 全体
 - 全体的に低下傾向
- 1号揚水井戸周辺
 - No.88、No.91で環境基準値を超過
 - No.62、No.88は横ばい ()
 - No.18,19,63,64孔では、揚水井戸の稼働前には低下傾向は認められなかったが、稼働後は低下傾向にある
- 2号揚水井戸周辺
 - いずれも環境基準値を満足
- 3号揚水井戸周辺
 - いずれも環境基準値を満足
- その他
 - No.90井戸は定量下限値未満 ()

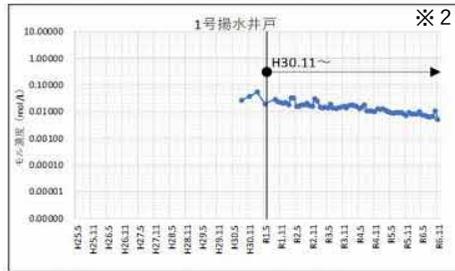
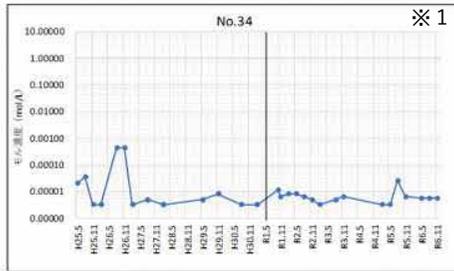
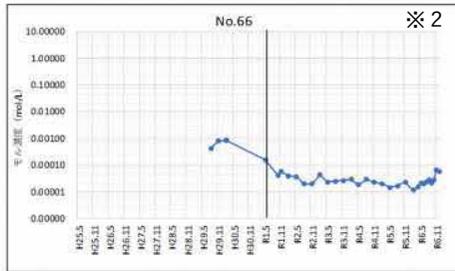
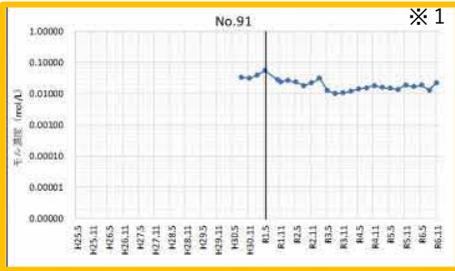
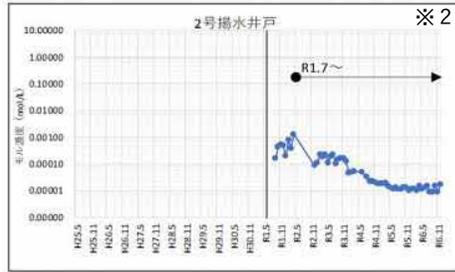
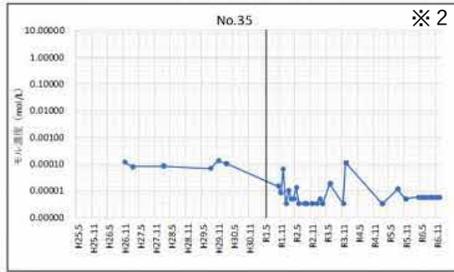
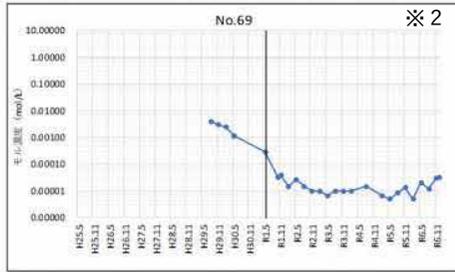
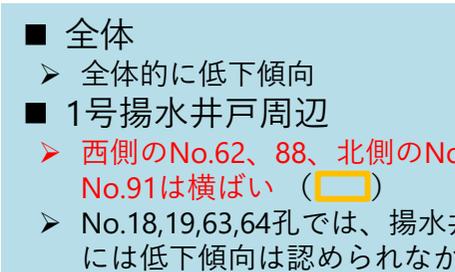
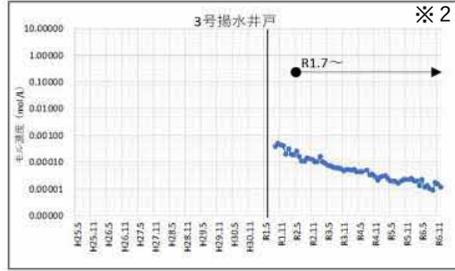
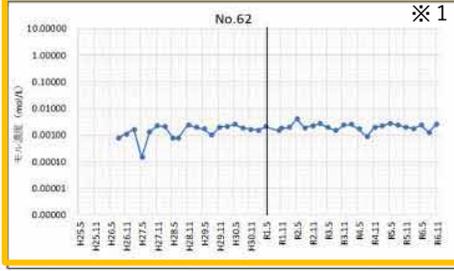
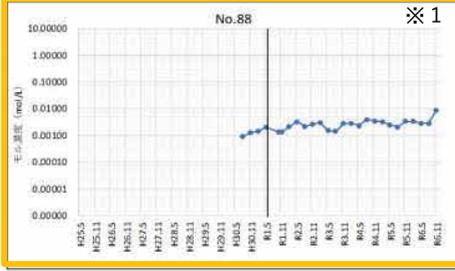
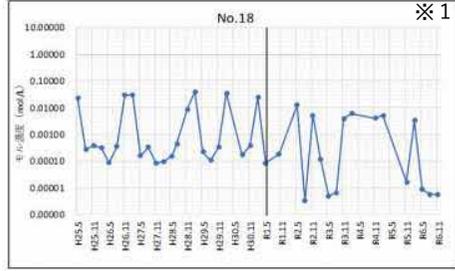
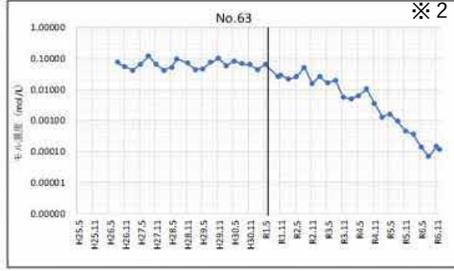
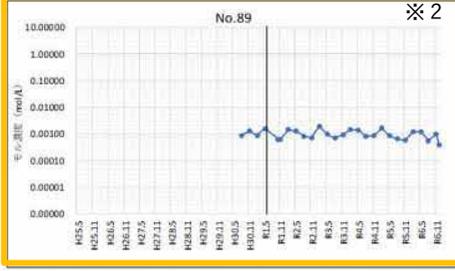
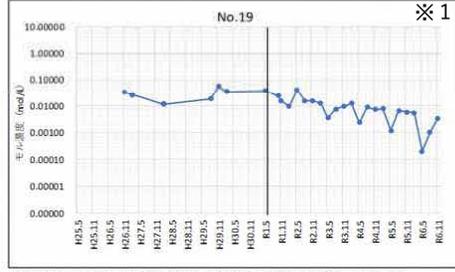
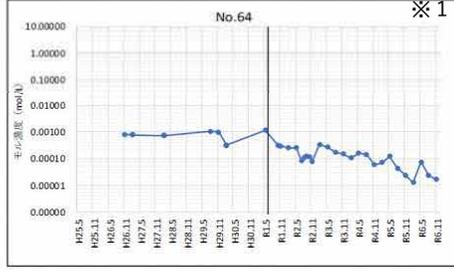
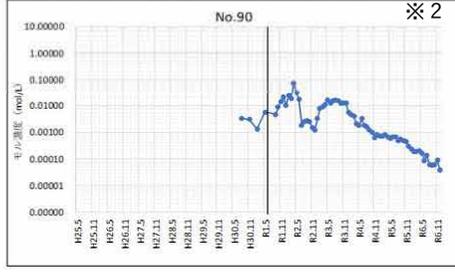
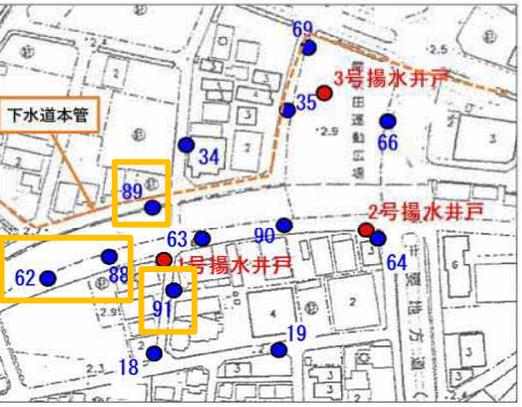
揚水井戸および代表的な周辺観測井戸の地下水汚染（総モル濃度）

- 全体
 - 全体的に低下傾向
- 1号揚水井戸周辺
 - 西側のNo.62、88、北側のNo.89、南側のNo.91は横ばい ()
 - No.18,19,63,64孔では、揚水井戸の稼働前には低下傾向は認められなかったが、稼働後は低下傾向にある
- 2号揚水井戸周辺
 - いずれも低下傾向
- 3号揚水井戸周辺
 - いずれも低下傾向

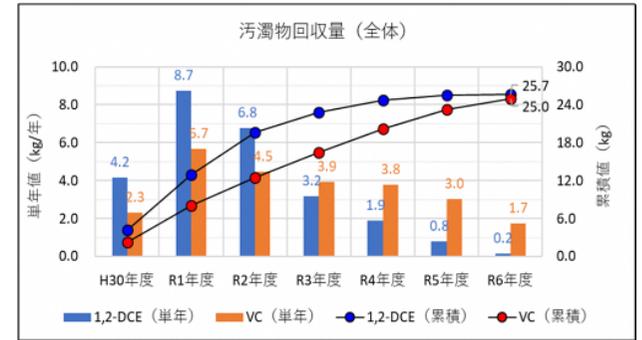
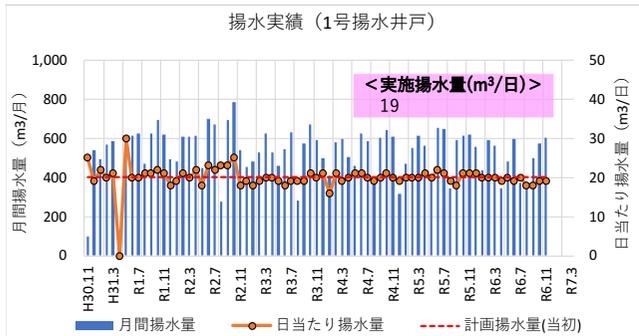
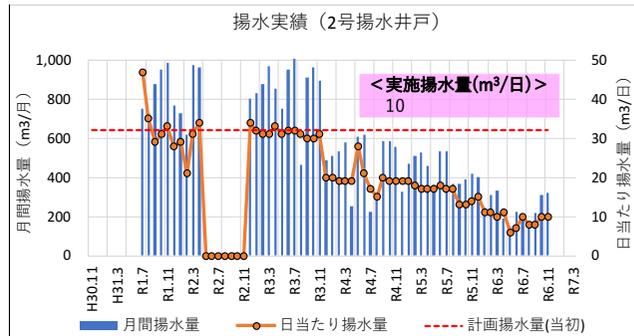
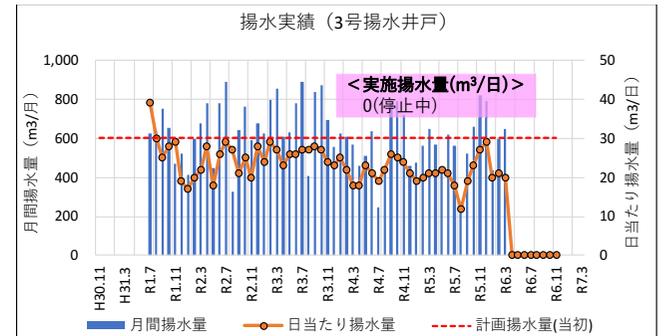
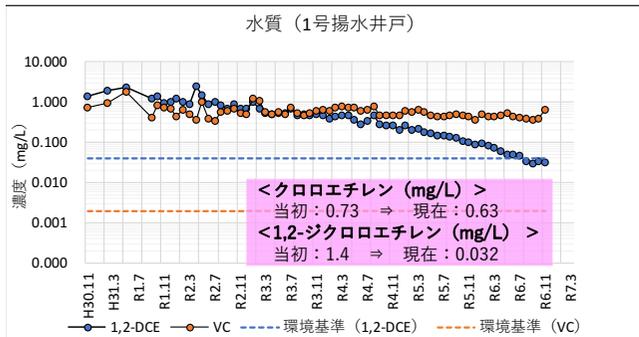
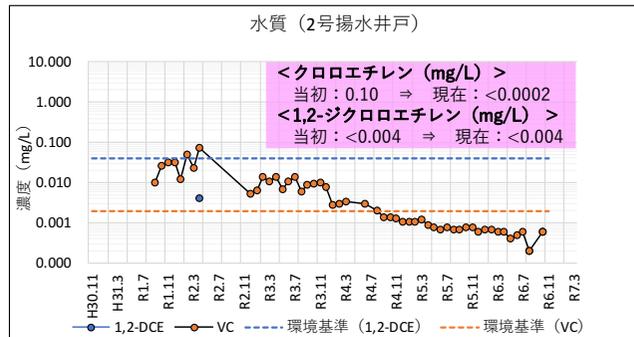
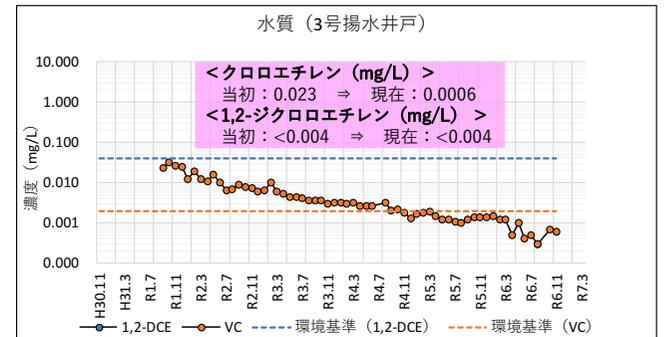
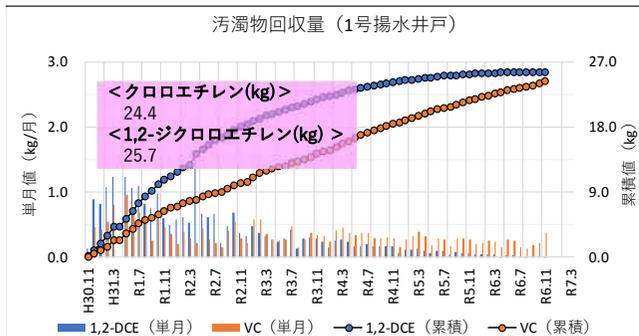
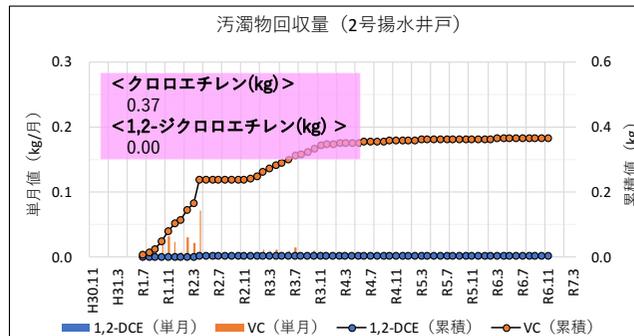
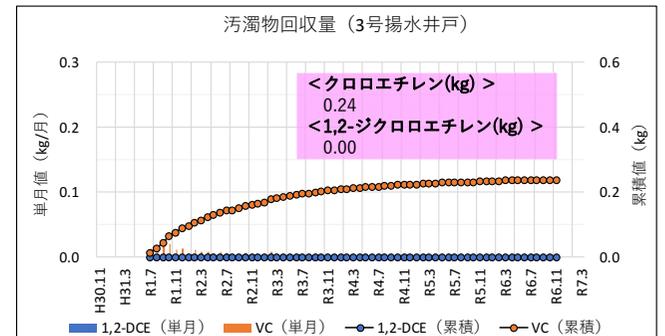
取組実績(1)

- [1号] 平均19m³/日 (18~20m³/日) …計画揚水量(当初)と同程度で安定的に揚水
- [2号] 平均8m³/日 (5~11m³/日) …計画揚水量(当初)の2~3割程度
- [3号] 停止中

- [1号] クロロエチレン：環境基準値を超過するが、低下傾向
1,2-ジクロロエチレン：環境基準値を満足
- [2号、3号] 環境基準を満足

- [1号] クロロエチレン濃度が環境基準を超過、揚水量が安定していることから、**安定的に汚濁物を回収**
- [2号、3号] 濃度が低いことから、回収量は少ない

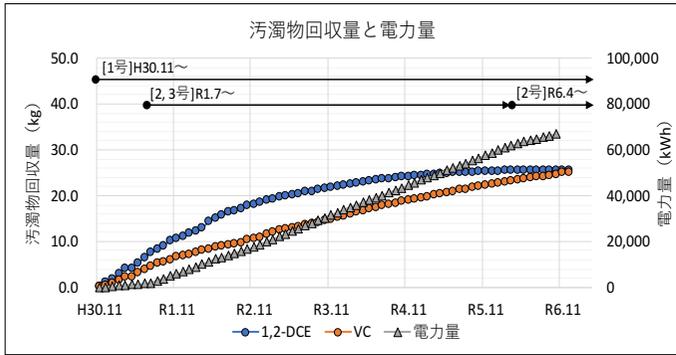
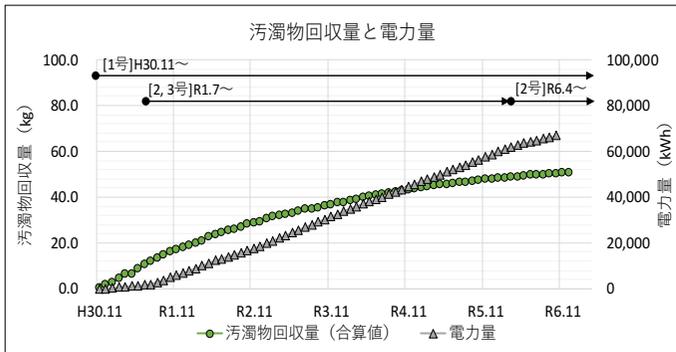
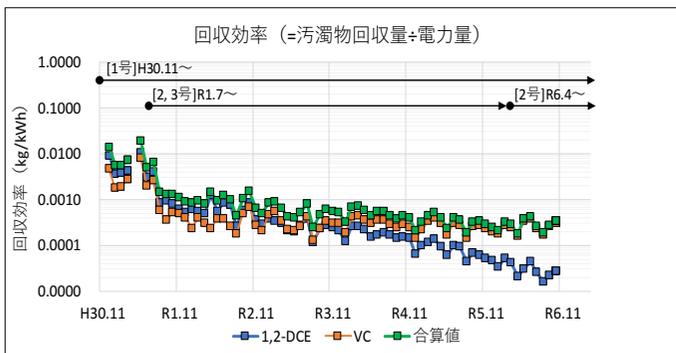
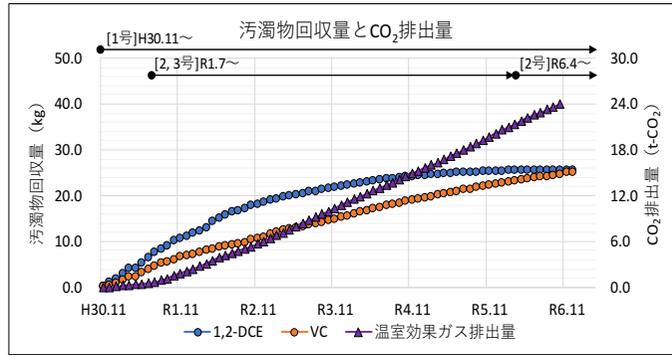
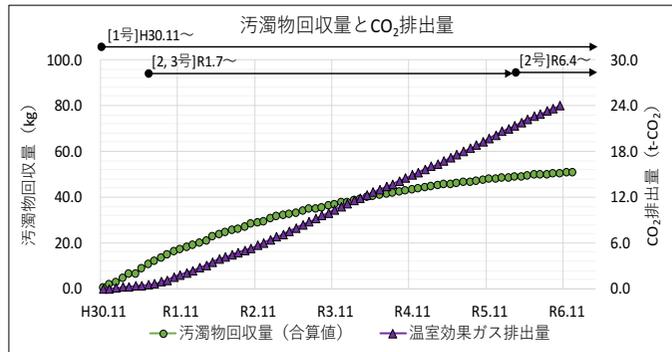
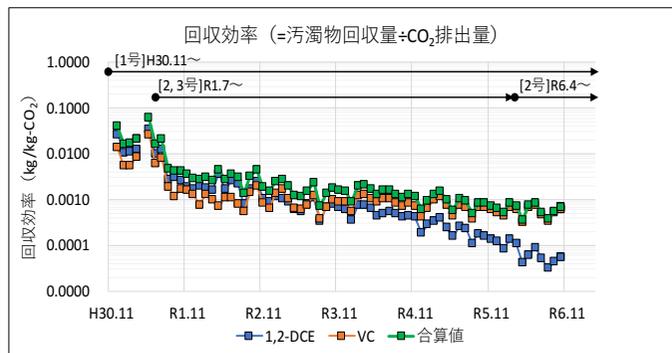
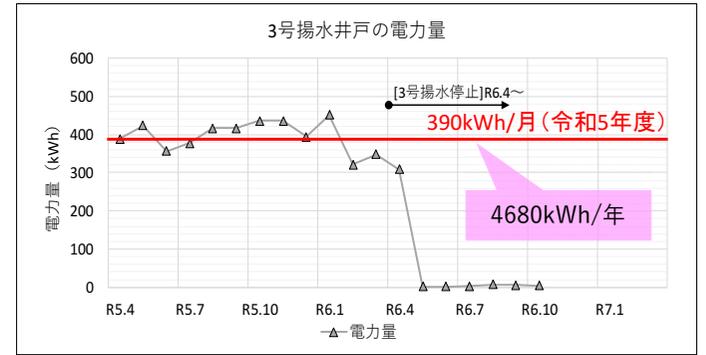
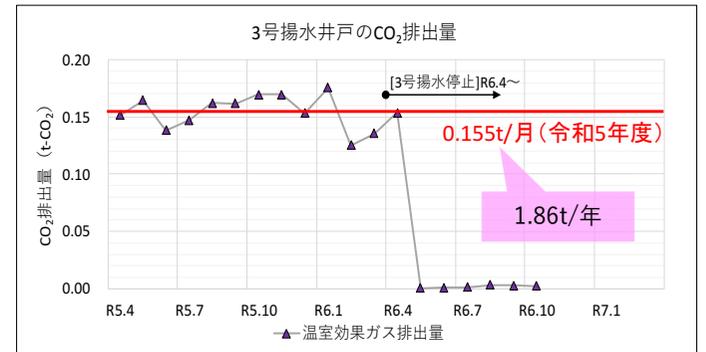
取組実績(2)

- 揚水井戸の汚染濃度は、対策開始後、低下傾向にある
- 揚水ポンプを稼働する限り、揚水井戸の構造上、揚水量 (=送水量) に関わらず、電力量は一定で増加する (CO₂排出量も同様)
- 回収効率 (=汚濁物回収量 ÷ 電力量またはCO₂排出量) は、**低減傾向**にある
- 2号、3号の汚染濃度は基準値を満足するが、**1号揚水井戸の汚染濃度は依然として高い**
- 3号揚水井戸を停止したことにより、電力量は令和5年度より約4680kWh/年、CO₂排出量は約1.86t/年の削減となる見込み
