資料1

地下水汚染対策（1号～3号揚水井戸）の取組状況

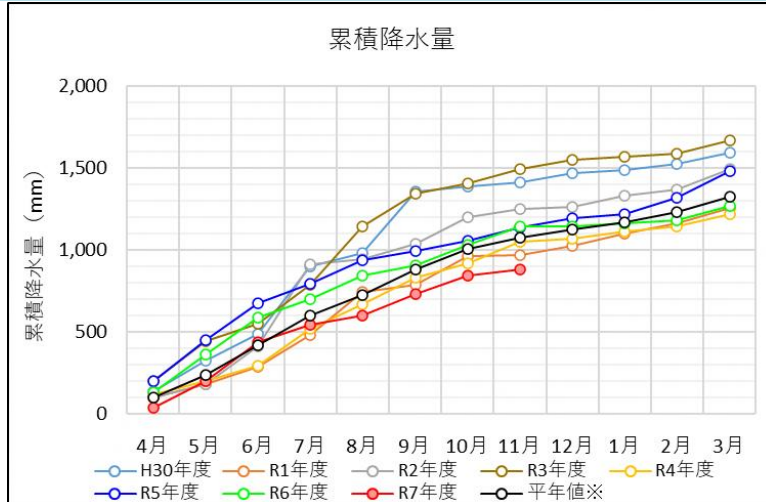
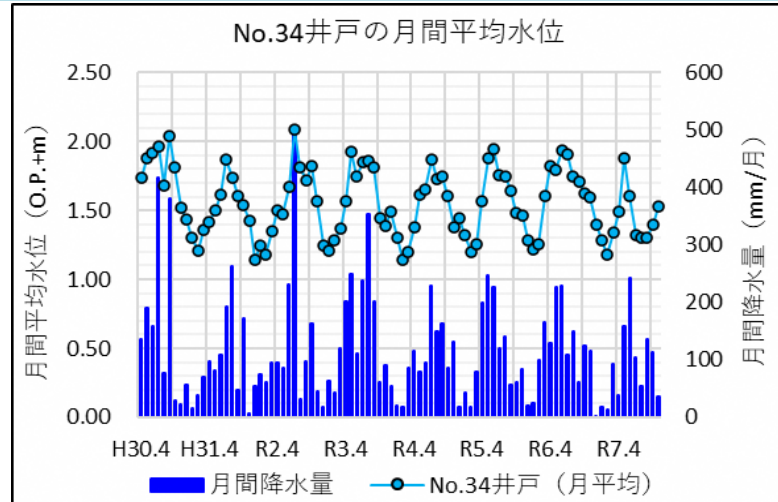
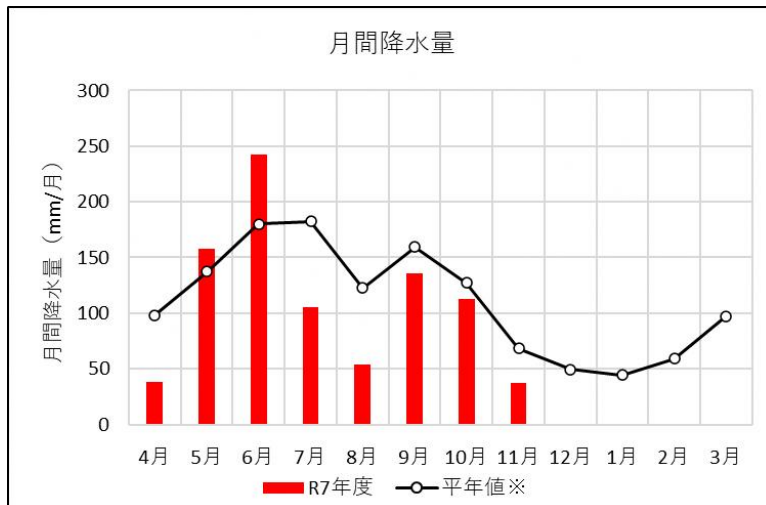
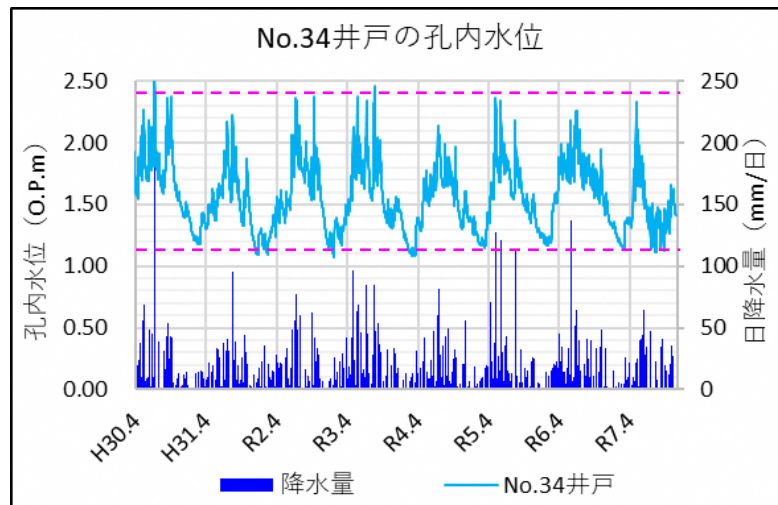
令和7年度の当該地域の孔内水位

- 梅雨は6月9日～6月27日ごろ（気象庁HPによる）
- 11月末時点の累積降水量は平年値より少ない
- 月間降水量は平年値と比べ、5・6月は多いが、4月、7～11月は少ない

- 例年5～9月に水位が高く、R7年度は5～6月までは同様の傾向、7～9月に孔内水位が一定値を示し、10～11月に再び上昇する。（ただし、4～10月にかけて、No.34井戸の自記水位計の不調のため値は参考値）
- 孔内水位の変動幅は、例年並みであった（手計の値より検討）

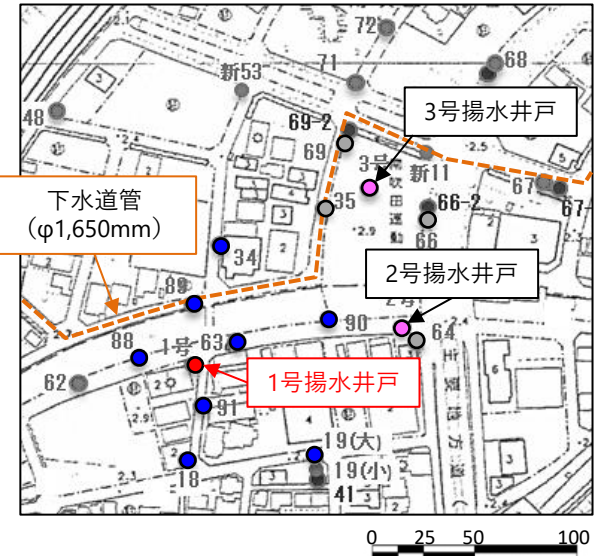
1号揚水井戸および周辺観測井戸の孔内水位の変動状況

- 1号揚水井戸の孔内水位および水位差はおおむね既往測定範囲内で推移
- 異常な水位低下は認められない

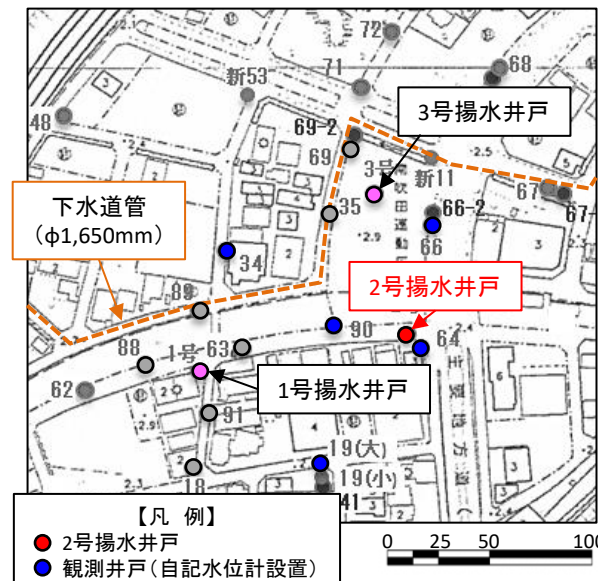
2号揚水井戸および周辺観測井戸の孔内水位の変動状況

- 井戸洗浄を実施後、2号揚水井戸の孔内水位は回復したが、次第に水位が低下

- R5.9から揚水量を減らして運用したが、R5.11以降も2号揚水井戸の孔内水位は下がり続け、R5.12に既往最低水位-0.56mを記録する。

- 揚水量を適宜調整して運用
- R7.2井戸洗浄を実施後、2号揚水井戸の孔内水位は回復

- 2号揚水井戸の孔内水位が次第に低下しているものの、既往測定範囲内である。
- 揚水量を適宜調整し、12m³/日*で揚水を継続

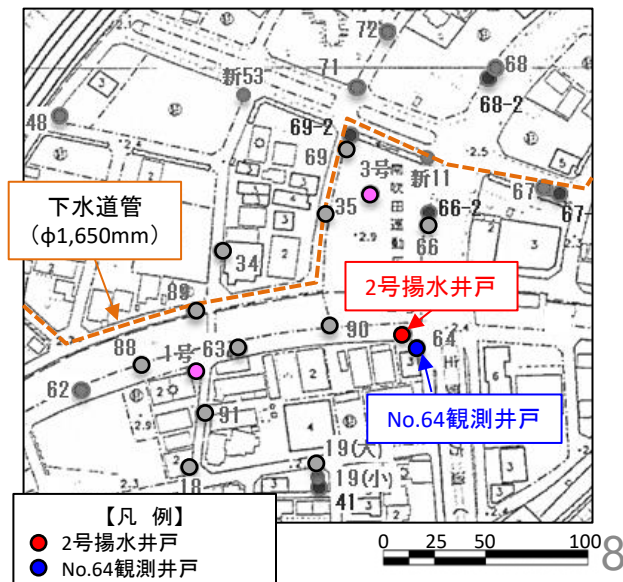
2号揚水井戸およびNo.64井戸の孔内水位の変動状況

- 2号揚水井戸近傍に設置されているNo.64井戸との水位差を比較した。
- R1年度は水位差-0.70m程度であったが、R3年度で-1.00m程度、R4年度で-1.40m程度、R5～R6年度で-2.10～-2.30m程度とその差は徐々に広がっている。
- R7年度は-1.20m程度（揚水再開直後のため参考値）

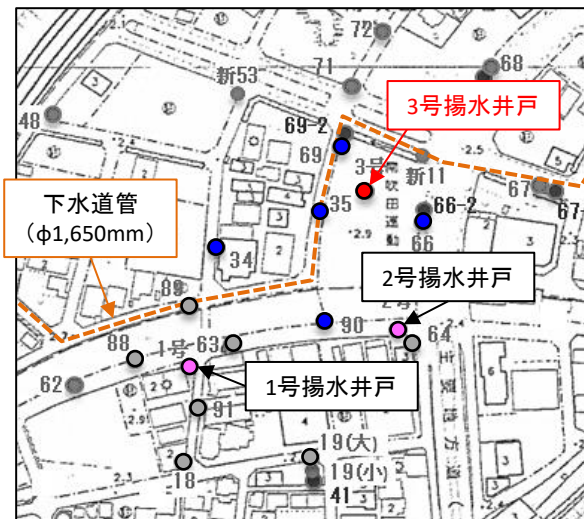
3号揚水井戸および周辺観測井戸の孔内水位の変動状況

- R6.4より揚水を停止
- 揚水を停止したことで、3号揚水井戸の周辺観測井戸の孔内水位は、揚水中と比べて高くなった。また、3号揚水井戸の孔内水位は、周辺観測井戸と同様の傾向を示す。
- R6.4より揚水量最適化試験のため、No.69井戸を追加、No.69の孔内水位は3号揚水井戸、周辺観測井戸と同様の傾向を示すため、異常はない。

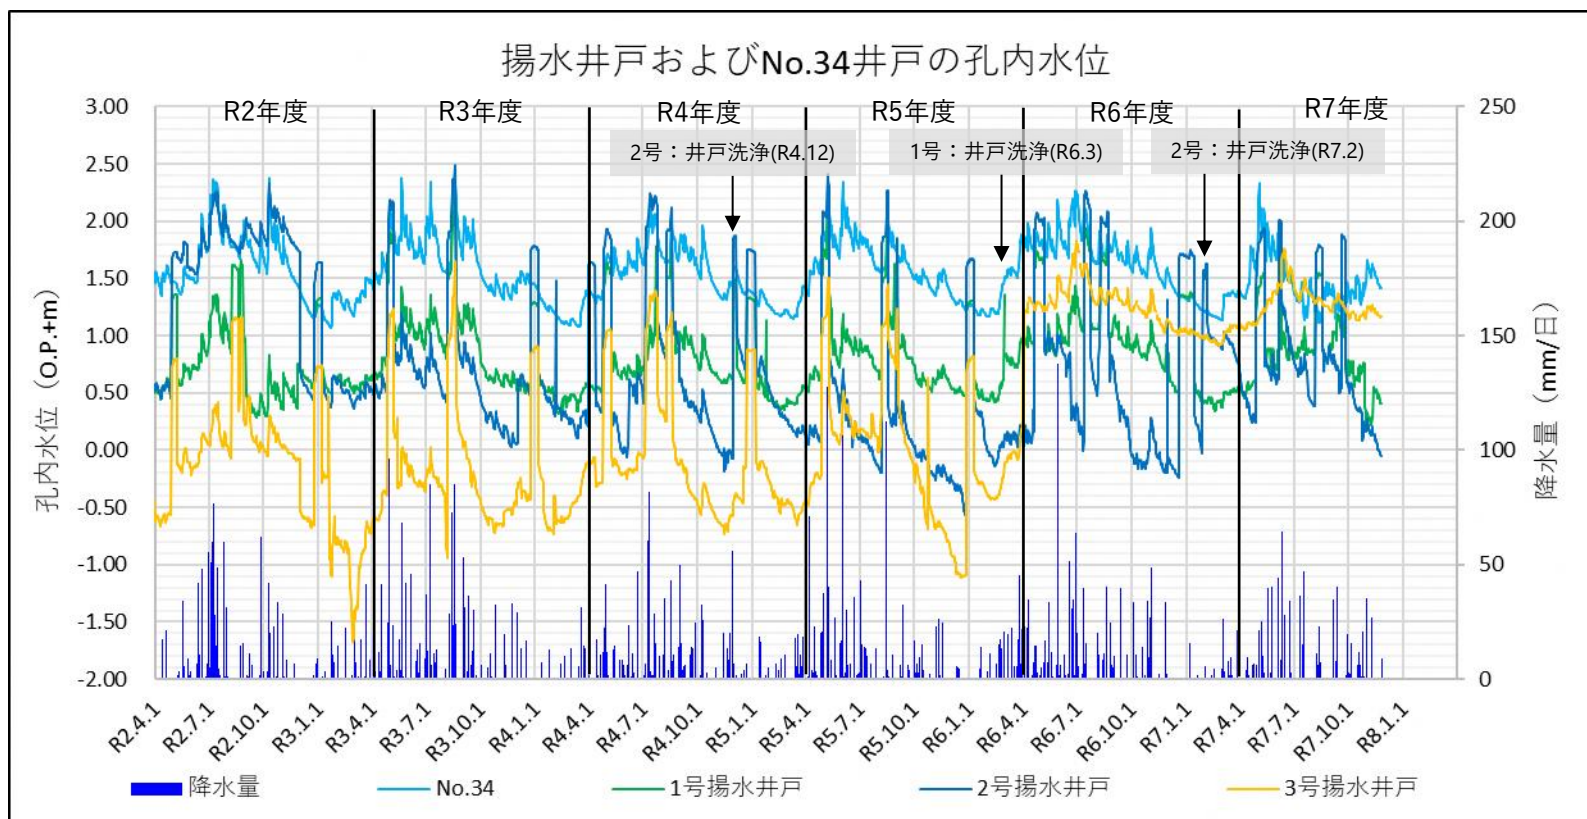
揚水井戸の孔内水位の変動状況

- 1号揚水井戸
 - 異常な水位低下は認められない
- 2号揚水井戸
 - 適宜揚水量を調整
 - R7.11末時点で既往測定範囲内
- 3号揚水井戸
 - R6.4より揚水を停止
 - 周辺観測井戸の孔内水位と同様の傾向を示す

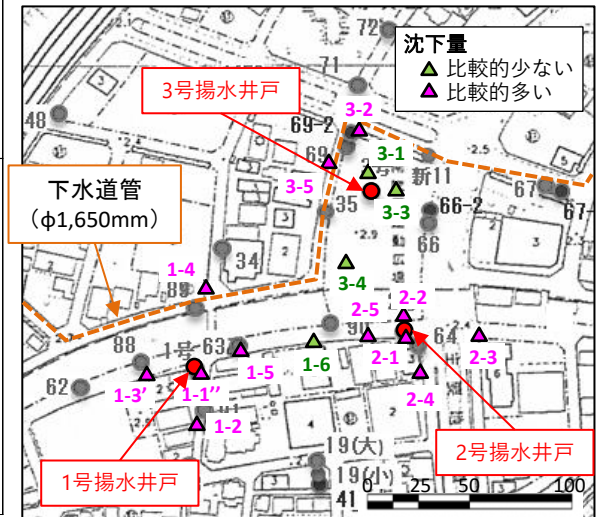
地盤測量の結果

- 沈下量が相対的に大きい地点はいずれも道路沿いで、地盤の自然沈下や通行車両による締め固めが原因と考察
- 揚水による有意な影響（地盤沈下）は認められない

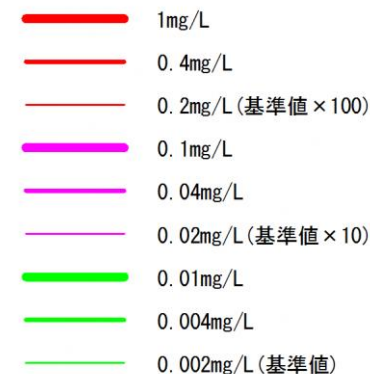
第1帯水層の地下水汚染濃度コンター図 (クロロエチレン)

- JR東海道本線の西側では、No.54井戸を中心に汚染が広がる。
- JR東海道本線の東側では、1号揚水井戸の南側で環境基準値の10倍を超過する高濃度の汚染が広がる。

➢ 従前からNo.54井戸でスポット的に汚染が存在 (R7.5時点のNo.54井戸: 0.011mg/L、環境基準値の5.5倍)

➢ 1号揚水井戸の南側において、高濃度の汚染が広範囲に分布 (R7.5時点の最高濃度、No.91井戸の0.65mg/L、環境基準値の325倍)

➢ 1号揚水井戸と2号揚水井戸の北側では、No.67井戸でスポット的に汚染が存在 (R7.5時点のNo.67: 0.0042mg/L、環境基準値の2.1倍)

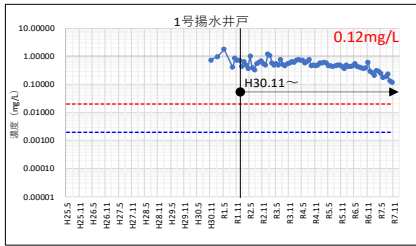
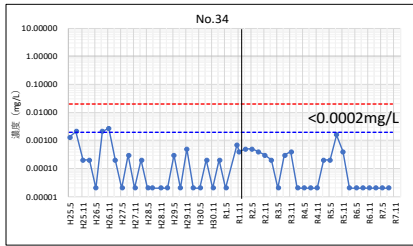
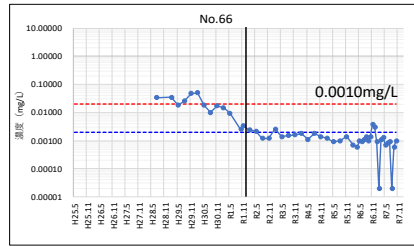
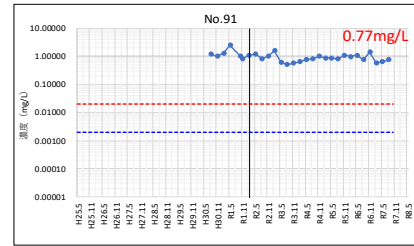
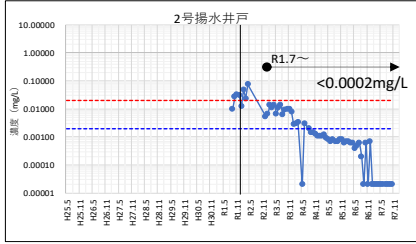
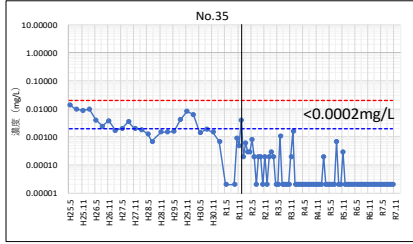
揚水井戸および周辺観測井戸の地下水汚染 (クロロエチレン：VC)

- 1号揚水井戸周辺
 - 「環境基準値の10倍」を超過する井戸が複数存在 (1号,18,19,62,88,89,91)
 - 濃度は基本的に横ばい~低下傾向にある (1号,18,19,63,89,91)
 - No.62、No.88は増加傾向 ()
- 2号揚水井戸周辺
 - 2号揚水井戸、No.64は環境基準値を満足
- 3号揚水井戸周辺
 - No.35、No.66、No.69は環境基準値を満足
 - 揚水停止に係る要監視井戸 (3号揚水井戸、No.35、No.66) は環境基準値を満足しているため、引き続き3号揚水井戸の揚水を停止する。
- その他
 - No.90は環境基準値を満足 ()

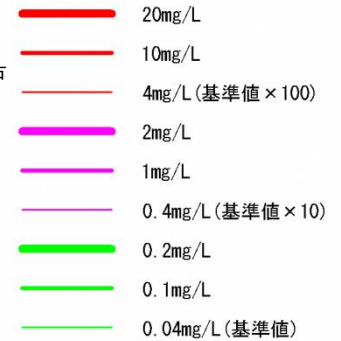
第1帯水層の地下水汚染濃度コンター図 (1,2-ジクロロエチレン)

- JR東海道本線の西側では、No.52、No.54井戸付近に汚染が広がる。
- JR東海道本線の東側では、1号揚水井戸の南側では、西側と比較してやや高濃度の汚染が広がる。
- 傾向として、汚染濃度は徐々に下がってきている。

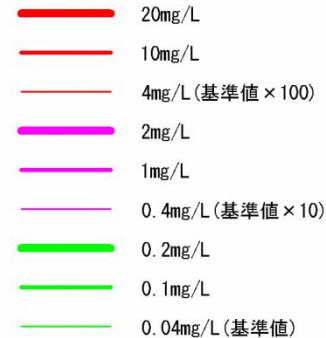
第1帯水層の地下水汚染濃度コンター図 (1,2-ジクロロエチレン)

- JR東海道本線の西側
 - No.54井戸を中心に汚染が広がる (R7.5時点のNo.54 : 0.13mg/L、環境基準値の3.25倍)
- JR東海道本線の東側
 - 1号揚水井戸の西側 (No.47)、南側 (No.26) を中心に汚染が広がる (R7.5時点の最高濃度、No.26井戸 : 0.27mg/L、環境基準値の6.75倍)
 - 企業内の揚水井戸Y1井戸でも環境基準値を超過
 - 1号、2号、3号揚水井戸では環境基準値を満足

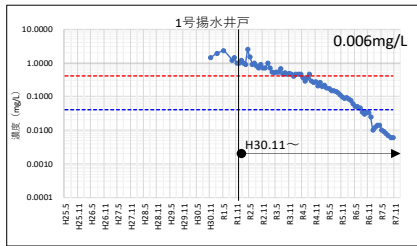
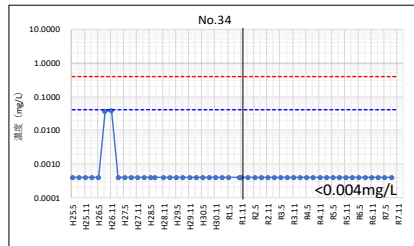
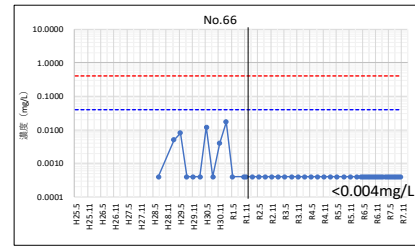
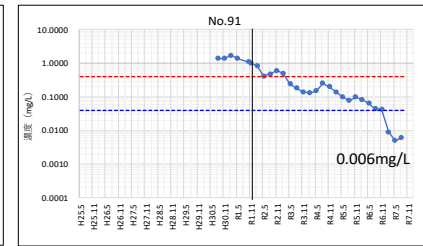
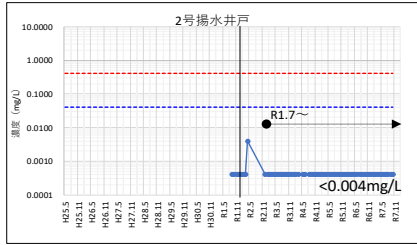
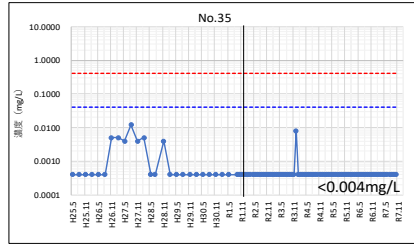
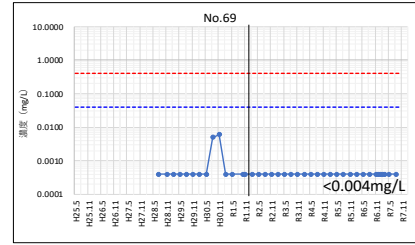
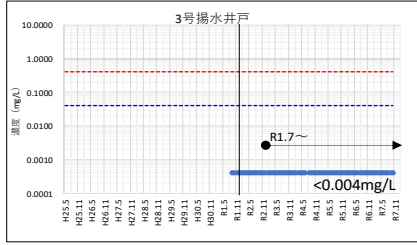
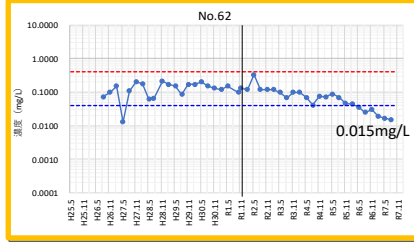
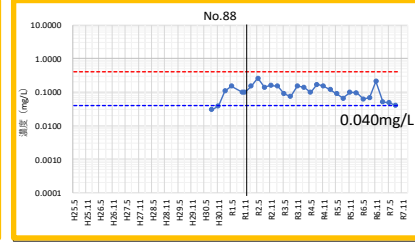
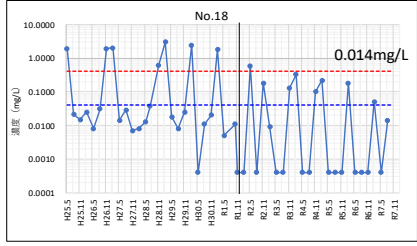
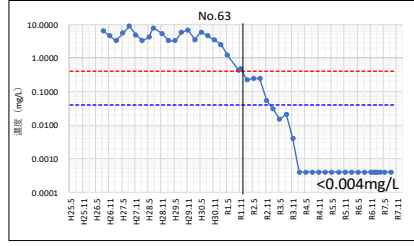
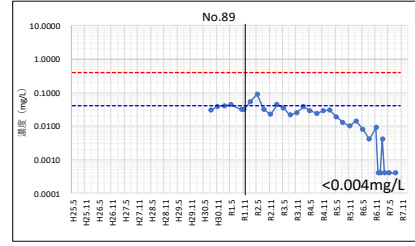
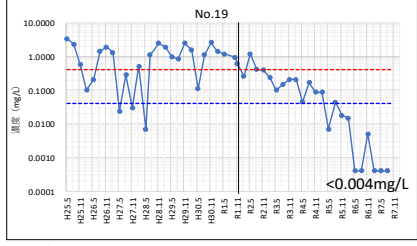
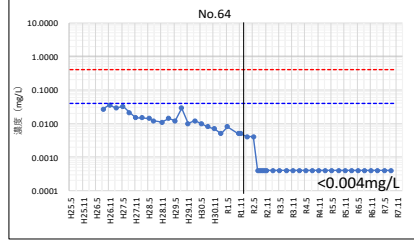
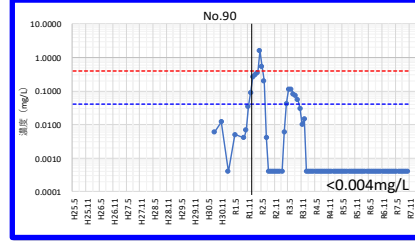
揚水井戸および周辺観測井戸の地下水汚染 (1,2-ジクロロエチレン : 1,2-DCE)

- 全体
 - 全体的に低下傾向
- 1号揚水井戸周辺
 - いずれも環境基準値を満足
 - No.62、No.88は低下傾向にある (黄色)
- 2号揚水井戸周辺
 - いずれも環境基準値を満足
- 3号揚水井戸周辺
 - いずれも環境基準値を満足
- その他
 - No.90井戸は定量下限値未満 (青)

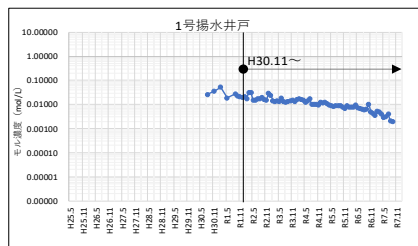
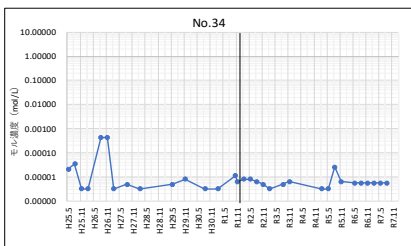
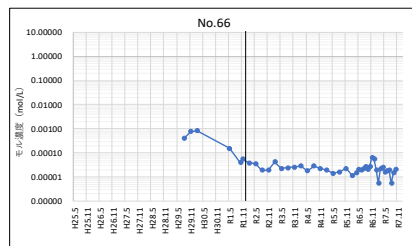
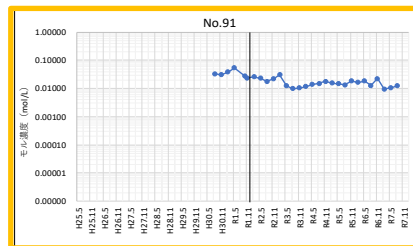
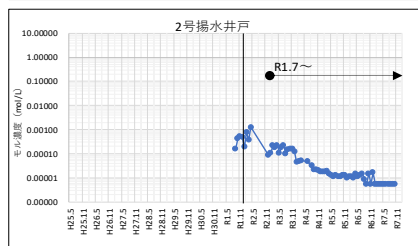
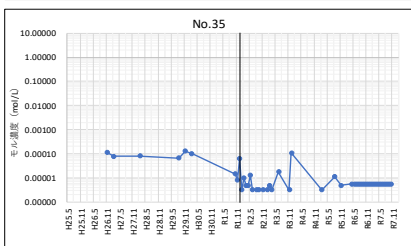
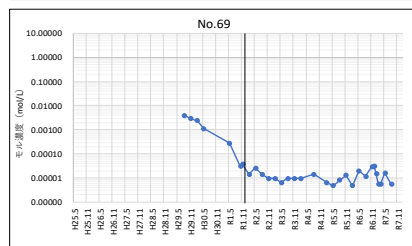
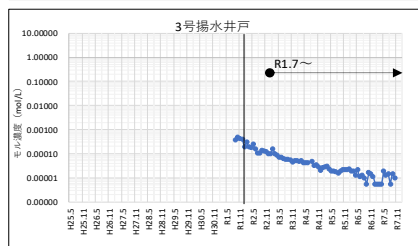
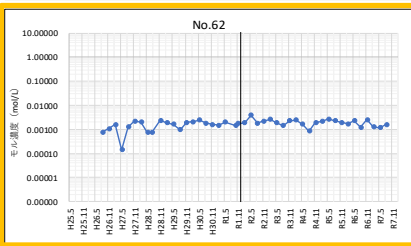
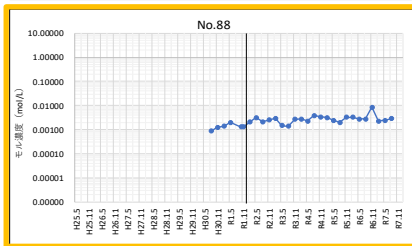
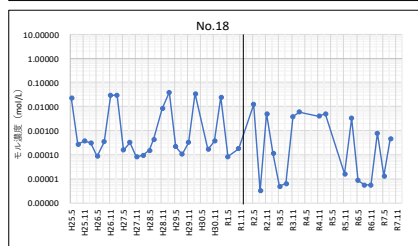
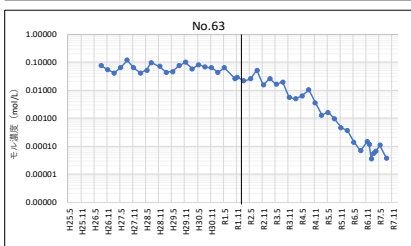
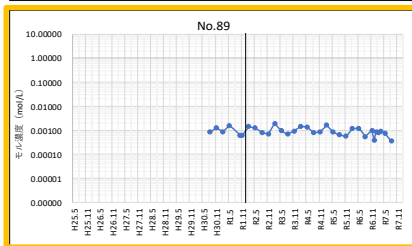
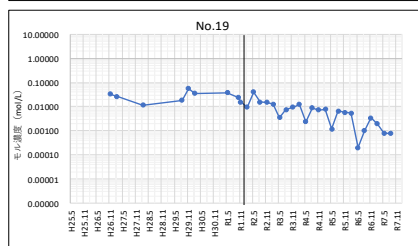
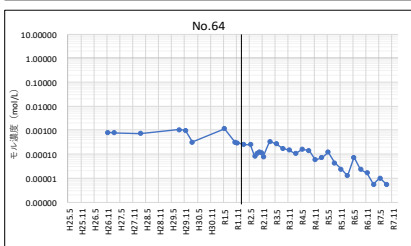
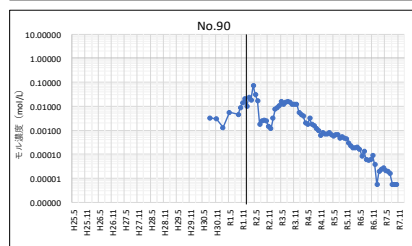
揚水井戸および代表的な周辺観測井戸の地下水汚染（総モル濃度）

- 全体
 - 全体的に低下傾向
- 1号揚水井戸周辺
 - 西側のNo.62、88、北側のNo.89、南側のNo.91は横ばい（）
- 2号揚水井戸周辺
 - いずれも低下傾向
- 3号揚水井戸周辺
 - いずれも低下傾向

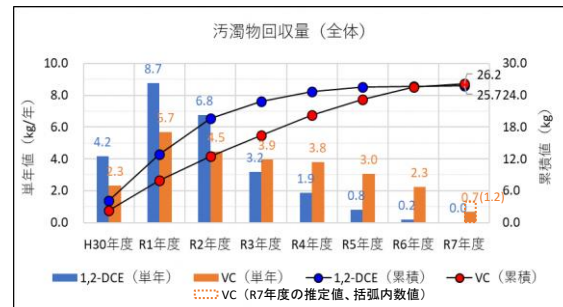
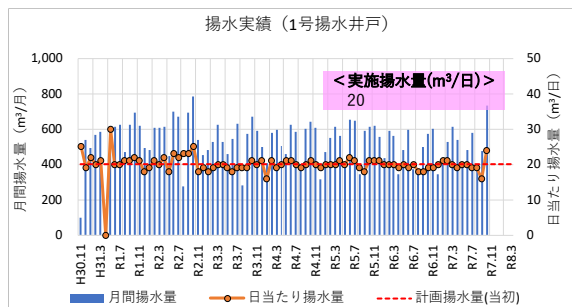
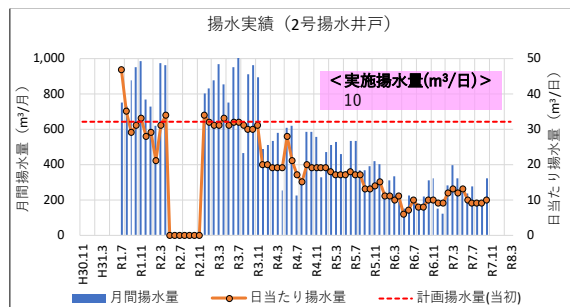
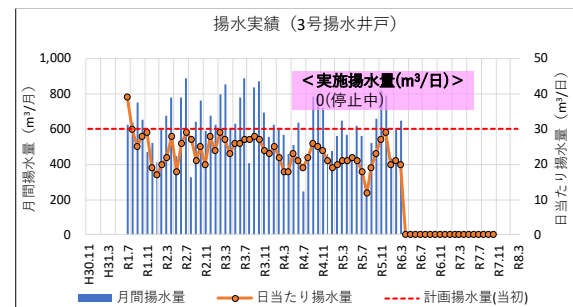
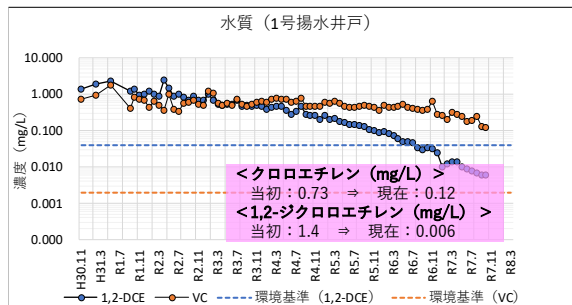
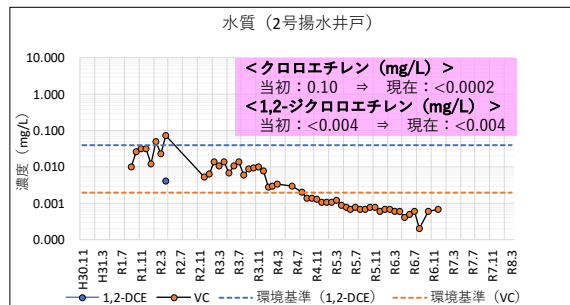
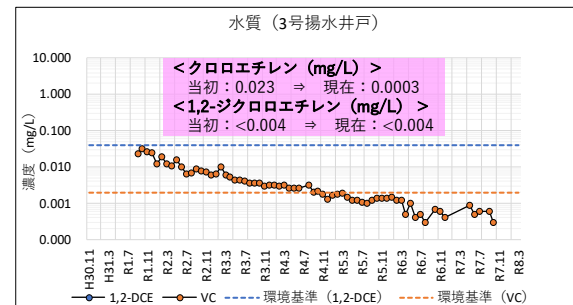
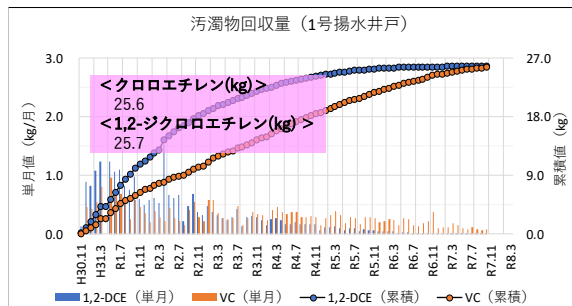
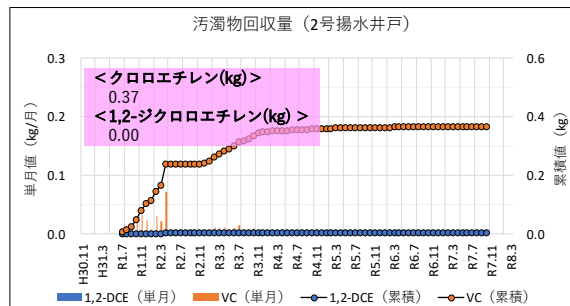
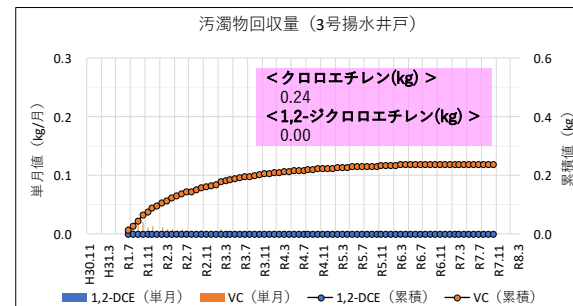
■ 汚濁物回収量

- [1号] クロロエチレン濃度が環境基準を超過、揚水量が安定していることから、**安定的に汚濁物を回収**
- [2号、3号] 濃度が低いことから、回収量は少ない

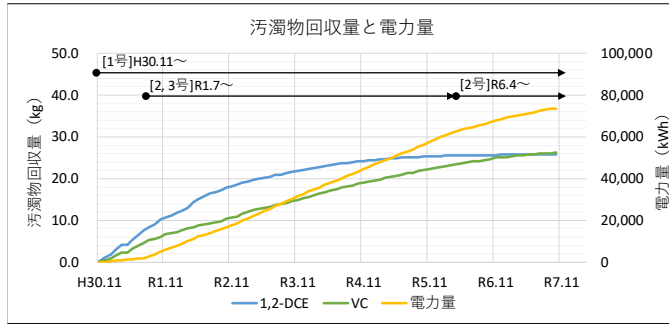
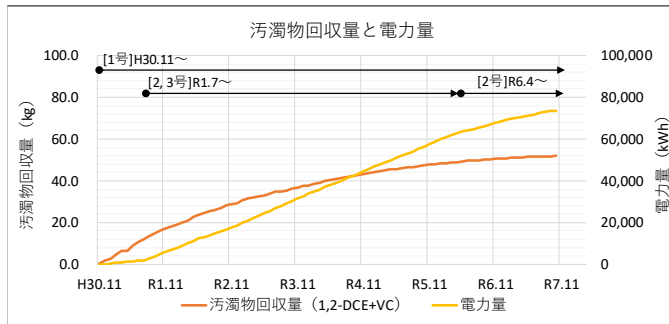
電力量 (累計値) ※1

- 揚水井戸の汚染濃度は、対策開始後、低下傾向にある
- 揚水ポンプを稼働する限り、揚水井戸の構造上、揚水量 (= 送水量) に関わらず、電力量は一定で増加する (CO₂排出量も同様)
- 回収効率 (= 汚濁物回収量 ÷ 電力量またはCO₂排出量) は、**低減傾向**にある
- 2号、3号の汚染濃度は基準値を満足するが、**1号揚水井戸の汚染濃度は依然として高く、揚水対策の効果は十分期待できる**
