## 資料2

### 2号揚水井戸の今後の運用について

# 令和7年2月の2号揚水井戸の洗浄方法

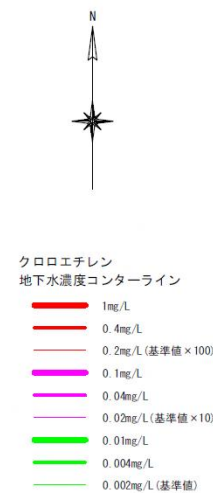
クロロエチレンによる地下水汚染分布図 (R7年5月現在)

- 令和2年度と令和7年度のクロロエチレンの濃度コンター図を比較すると、北側の汚染はほぼ回収され、2号揚水井戸周辺のクロロエチレン濃度も定量下限値未満となっている。

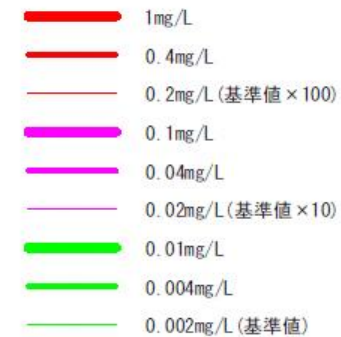
クロロエチレンによる地下水汚染分布図(R7年5月)

➤ 1号揚水井戸の東側から北上する汚染については、1号揚水井戸と2号揚水井戸の揚水影響半径から、汚染の拡散を防ぐことができると考えられる。

当初の 計画揚水量	実施揚水量 (令和7年11月)	揚水影響半径
1号揚水井戸	20m <sup>3</sup> /日	21m <sup>3</sup> /日	半径73.5m
2号揚水井戸	32m <sup>3</sup> /日	10m <sup>3</sup> /日	半径30.0m
