## 資料5 南吹田地下水汚染の状況について

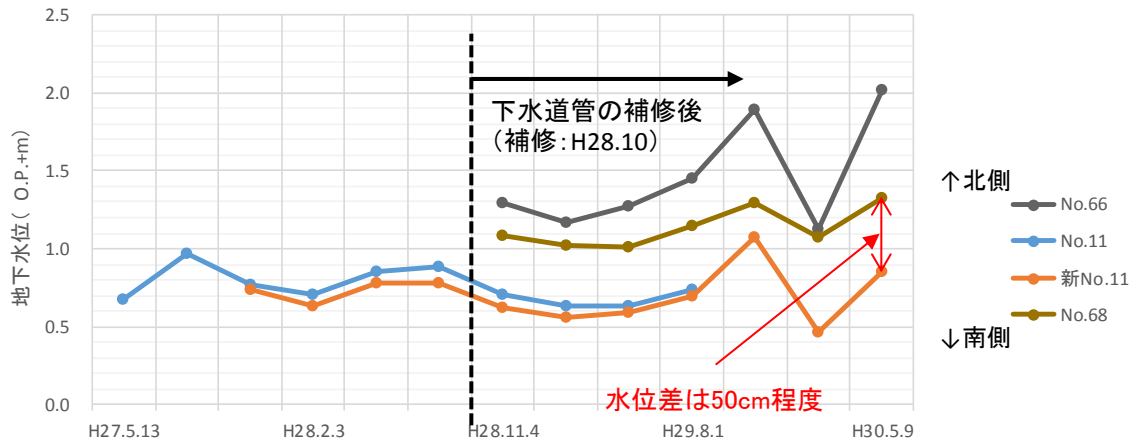
南北方向

## 【南北方向の地下水位】

- No.11(新No.11)が最も低い
- No.11(新No.11)とNo.68の水位差は50cm程度

※ No.11のH29.9以降は、井戸撤去のためデータ無し

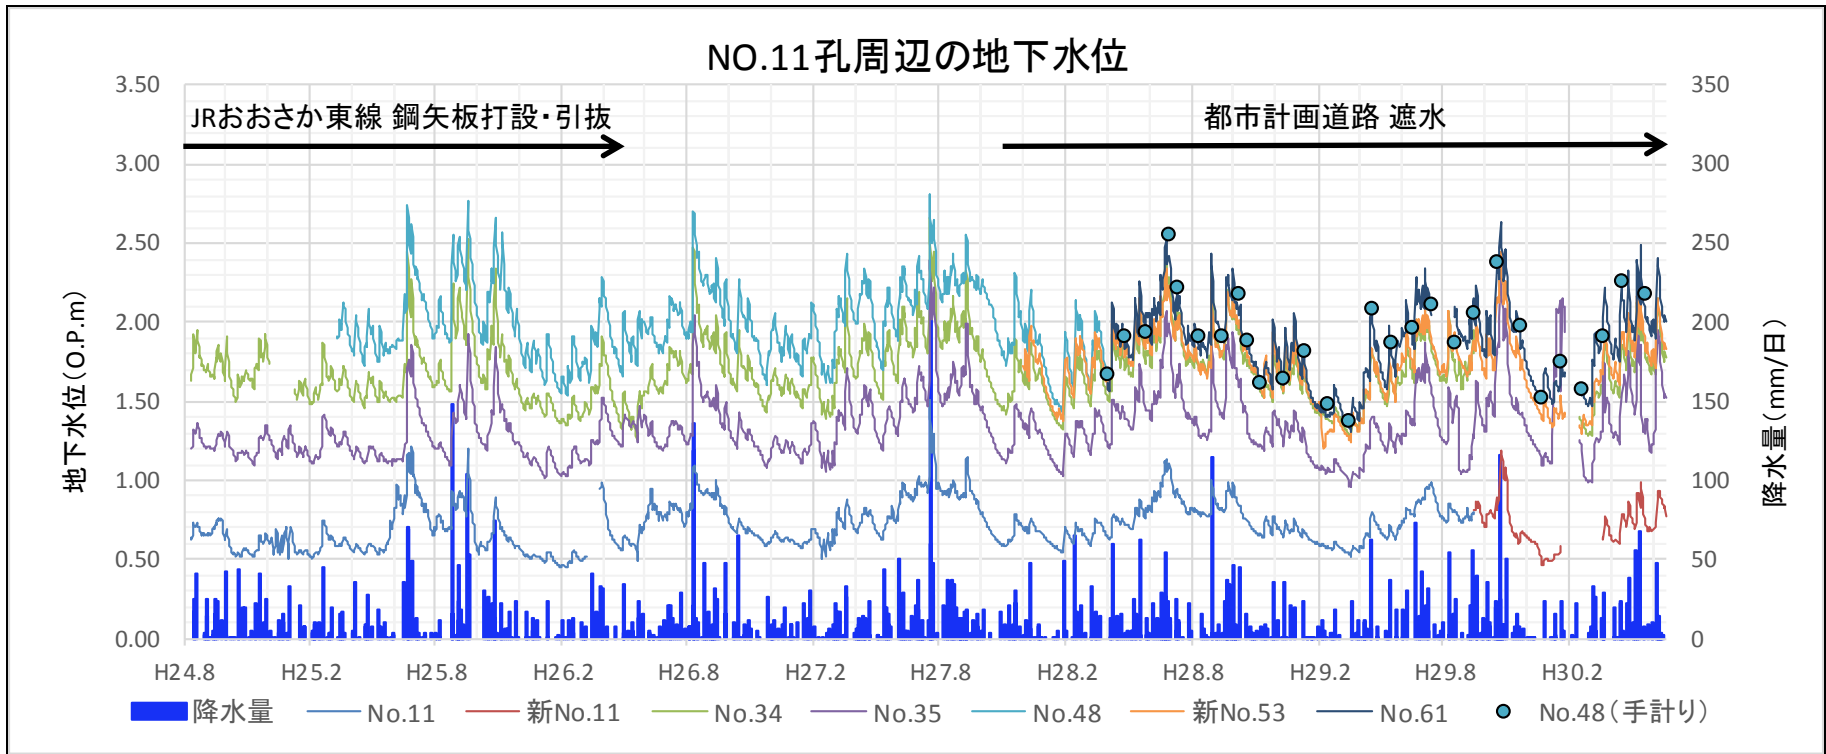
# No.11孔周辺の連続地下水位測定結果(自記水位計 測定結果) (平成24年8月10日～平成30年6月19日)

## 【データ欠測期間】

- ・No.11: H29.9.16以降 (井戸撤去のため)
- ・新No.11: H30.1.20～H30.3.19
- ・No.34: H29.9.16～H30.2.13
- ・No.35: H30.1.26～H30.2.13
- ・No.48: H28.4.1以降
- ・新No.53: H30.1.26～H30.2.13
- ・No.61: H29.7.15～H29.8.15、  
H30.1.26～H30.2.13

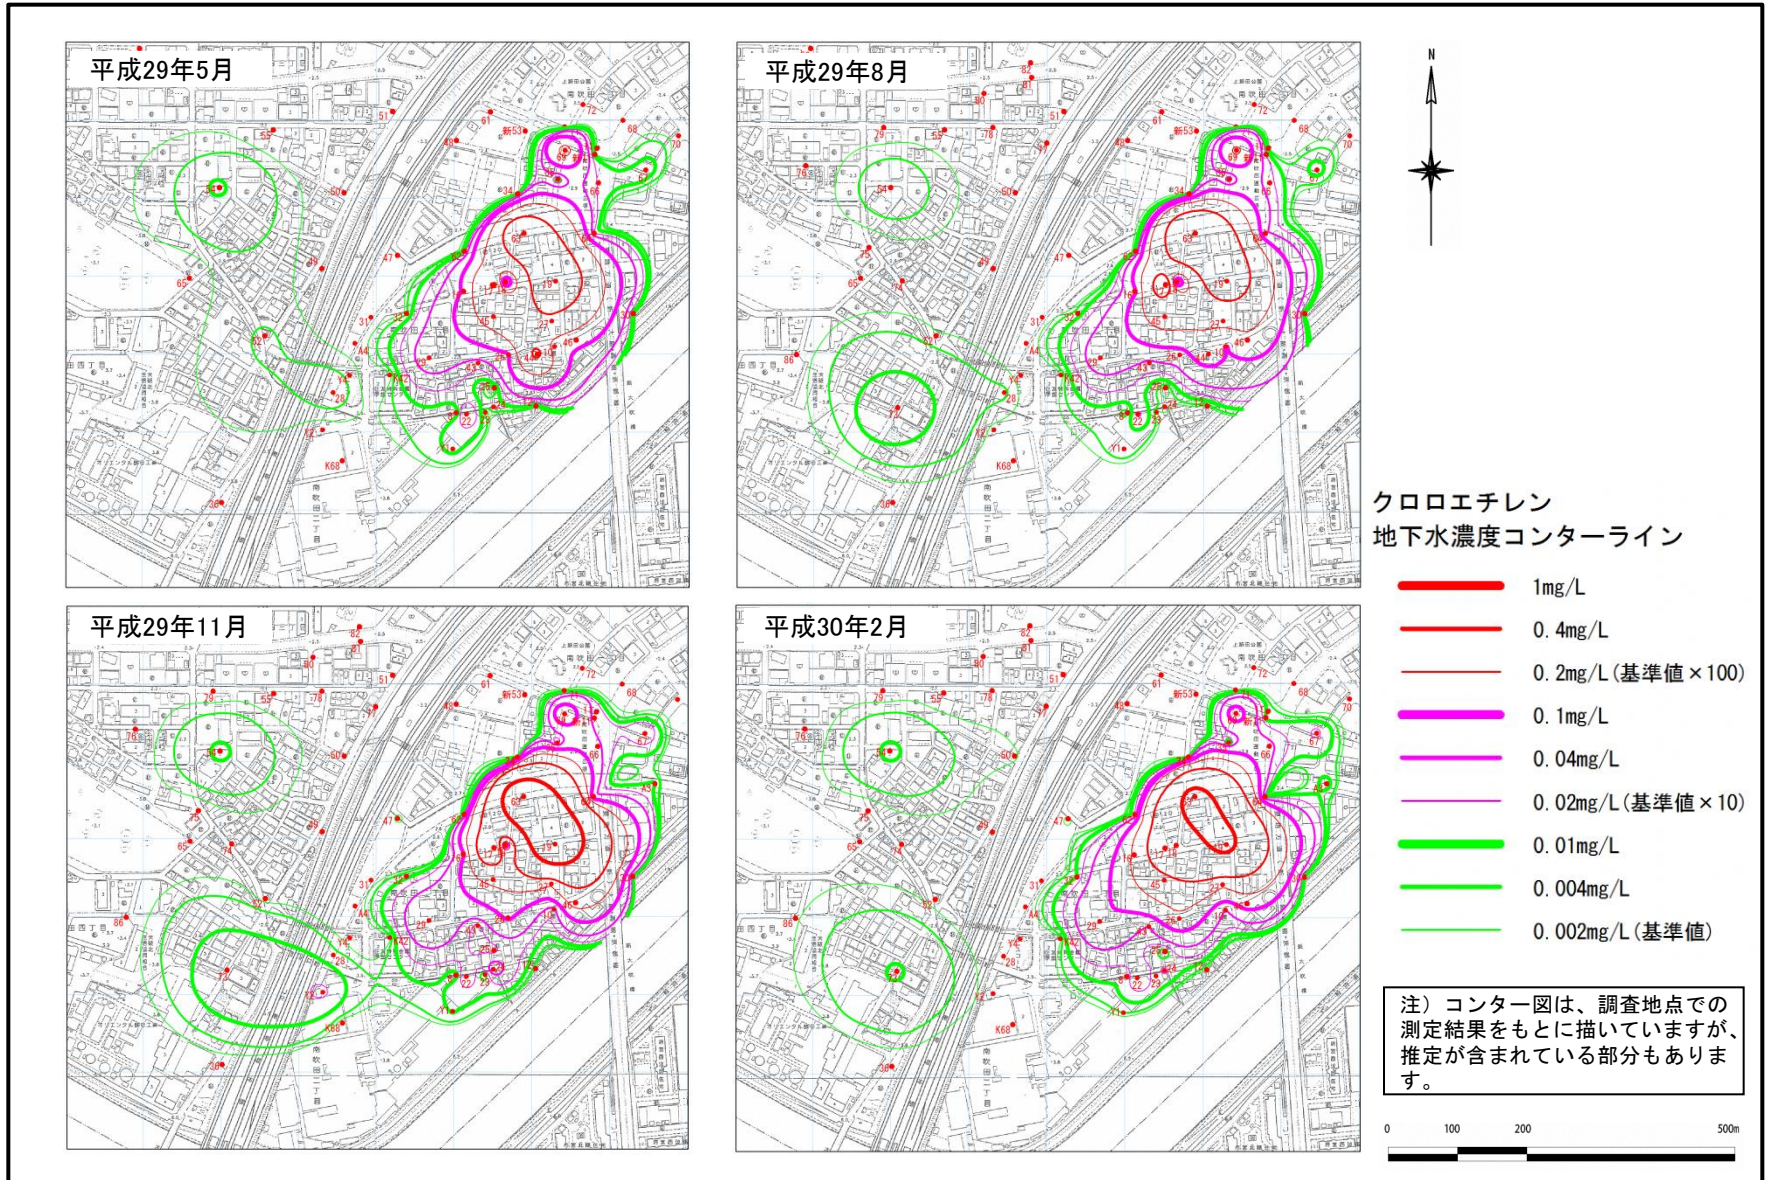
# 第1帯水層の地下水汚染濃度コンター図(クロロエチレン(旧:塩化ビニルモノマー))

●平成29年8月以降は、JR東海道本線より以西の新たな観測井戸 (No.73～No.86) のデータを反映
