吹田市道路・公園樹木適正管理指針

平成 30 年(2018 年)3月

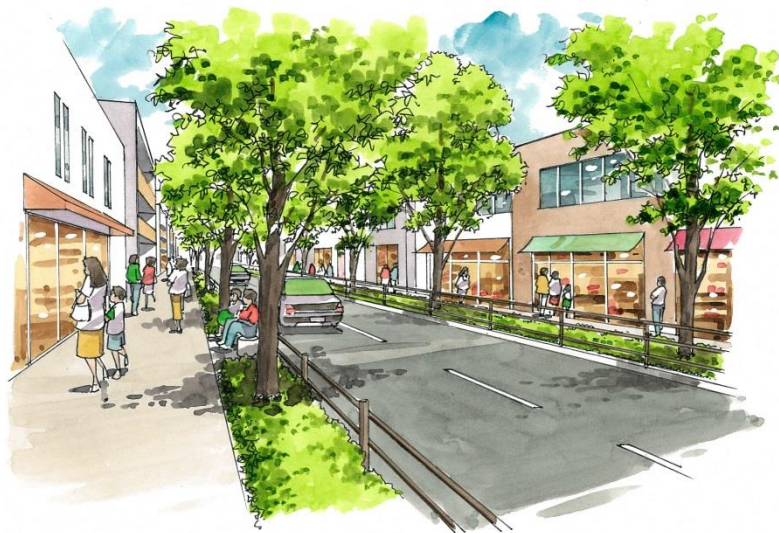
図 4.2.4 再整備イメージ（主要な道路）

主要な道路は、市内の地域交通ネットワークを担う道路です。住居地域又は商業地域に配置され、2車線車道及び両側広幅員歩道による道路構造を持つ、都市計画道路です。再整備にあたっては、高木による連続した並木を形成することにより、景観に潤いや風格を持たせます。また、歩道と車道を樹木等で明確に分離することにより、歩行者と自動車等が安心して快適に通行できるようにします。

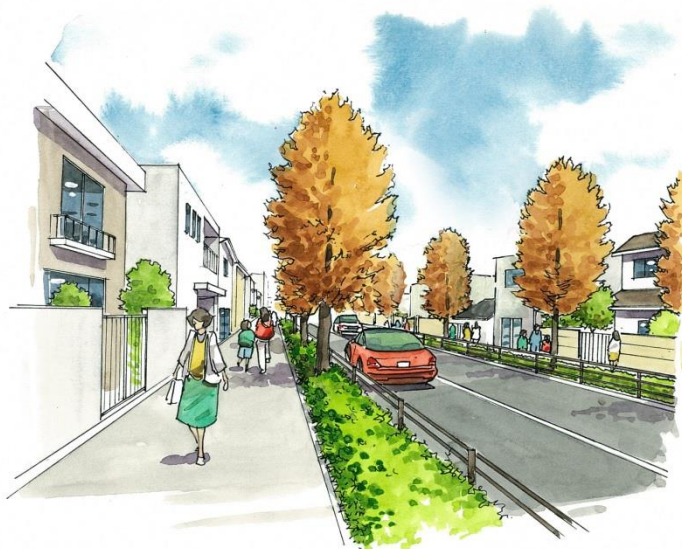
図 4.2.5 再整備イメージ（住居地域の幹線道路）

住居地域の幹線道路は、市内の各住区を結ぶ道路です。住居地域に配置され、主に2車線（一部1車線又は4車線）車道及び両側歩道による道路構造を持つ、主に都市計画道路です。再整備にあたっては、高木による連続した並木を形成することにより住宅地の画一的な景観に潤い、風格、個性を持たせます。また、歩道と車道を樹木等で明確に分離することにより、歩行者と自動車等が安心して快適に通行できるようにします。必要に応じて、花木や紅葉木等の植栽により四季を演出することで、市民に潤いや憩いの場を提供します。

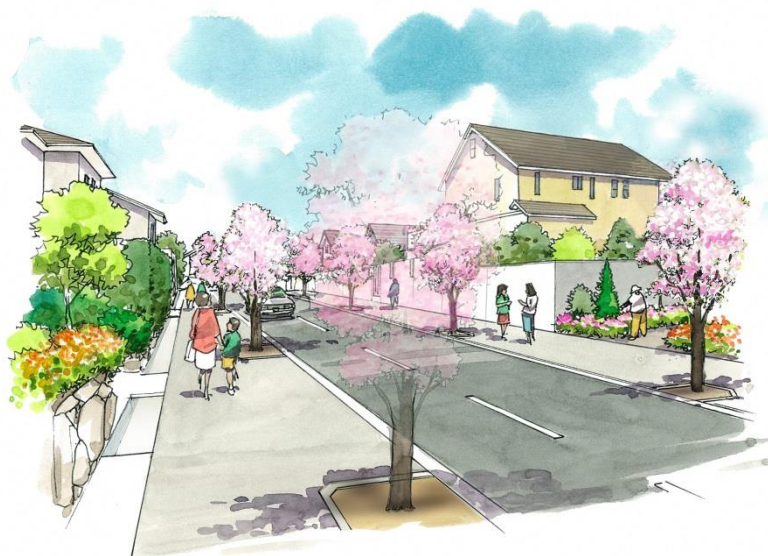
図 4.2.6 再整備イメージ（住居地域の車両利用優先型一般道路）

住居地域の車両利用型一般道路は、住区内道路です。住居地域に配置され、2車線車道及び主に両側（一部片側）歩道による道路構造を持ちます。市域北部では歩道幅員の広い非都市計画道路が多く、市域南部では歩道幅員の狭い都市計画道路が多くなっています。再整備にあたっては、中木による連続した並木を形成することにより住宅地の画一的な景観に潤いや個性を持たせます。

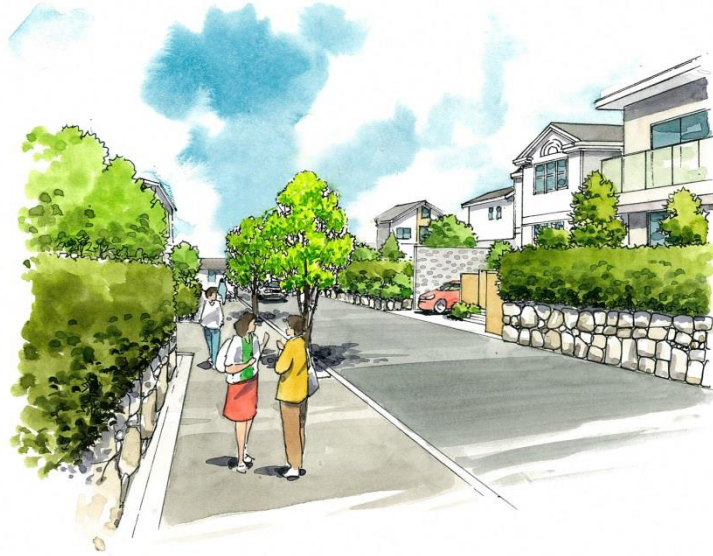
図 4.2.7 再整備イメージ（住居地域のその他一般道路）

住居地域のその他一般道路は、住区内道路です。住居地域に配置され、1車線車道及び主に片側（一部両側）歩道による道路構造を持つ、非都市計画道路です。市域南部では歩道幅員が狭い道路が多くなっています。再整備にあたっては、中木による連続した並木を形成することにより住宅地の画一的な景観に潤いや個性を持たせます。

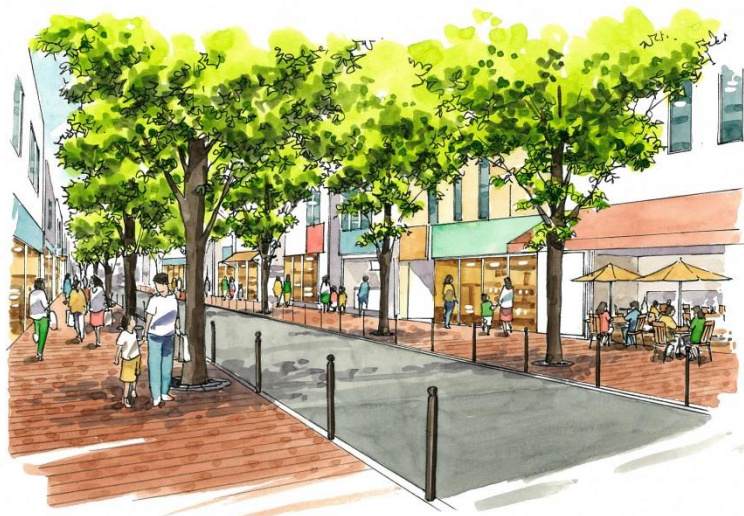
図 4.2.8 再整備イメージ（商業地域の道路）

商業地域の道路は、住区内道路又は市内の各住区を結ぶ道路です。商業地域に配置され、2車線又は1車線車道及び両側又は片側歩道による道路構造を持つ、主に都市計画道路です。

再整備にあたっては、夏期の緑陰形成やヒートアイランド対策等により、賑わい空間を創出する際の休憩の場とし、緑陰形成のための高木を配置する際には、高木の根元周辺に形成される緑陰空間への立入りを妨げないよう留意します。

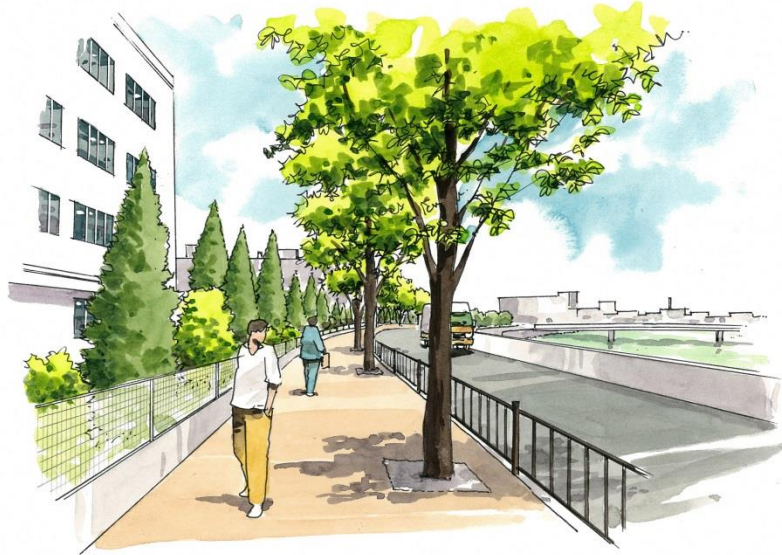
図 4.2.9 再整備イメージ (工業地域の道路)

工業地域の道路は、住区内道路です。工業地域に配置され、2車線又は1車線車道及び両側又は片側歩道による道路構造を持つ、主に都市計画道路です。再整備にあたっては、同一樹種による連続した樹木を植栽して車道を際立たせ、自動車運転者の視線を誘導することにより、自動車運転者に対して安全で快適な環境を提供します。植栽間隔を広め(12m~15m程度)にとることにより、自動車運転者の見通しを確保するとともに、隣接する緑豊かな工場緑地等と一体となった景観形成を図ります。工場緑地が、環境、生物多様性、就業者に配慮された空間となっている場合には、これらの景観との調和を図ります。

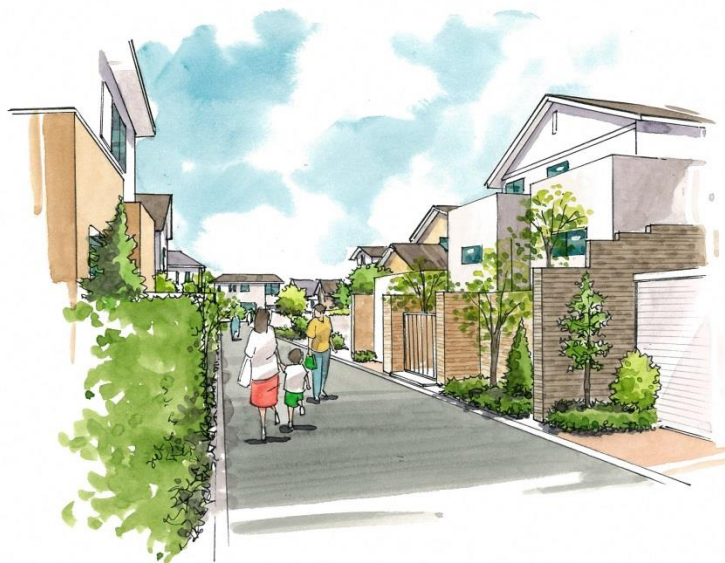
図 4.2.10 再整備イメージ (狭小な一般道路)

狭小な一般道路は、住区内道路です。住居地域に配置され、1車線車道(無歩道)による道路構造を持つ、主に非都市計画道路です。再整備にあたっては、歩道が無く、十分な植栽スペースを設けることができず、樹木の健全性を維持することが困難な傾向にあるため、原則として道路緑化を廃止します。

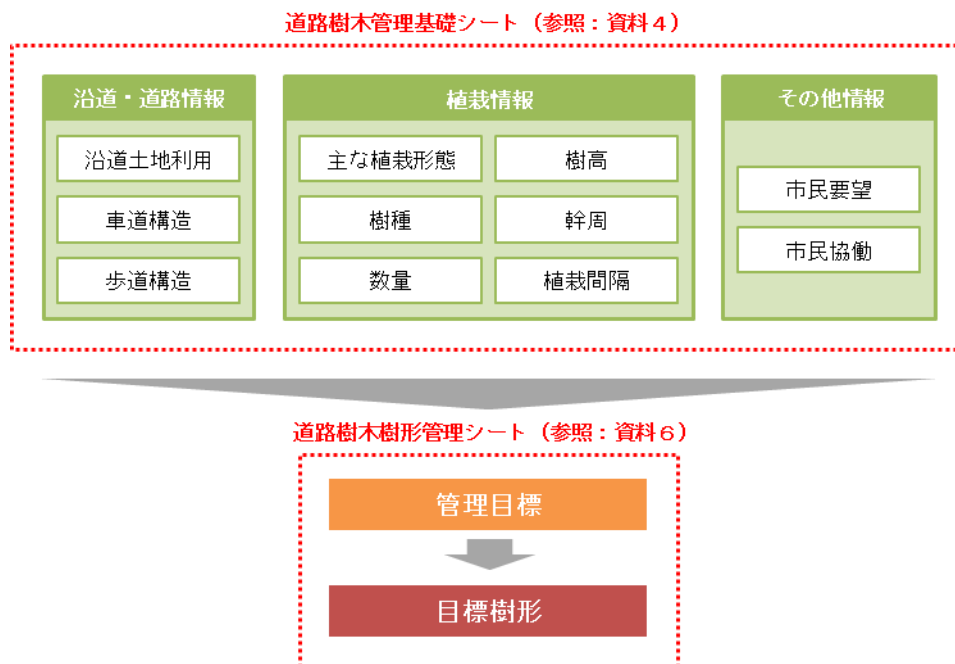
図 4.3.1 「道路樹木管理基礎シート」及び「道路樹木樹形管理シート」を用いた目標樹形の設定手順

目標樹形の設定にあたっては、区間別に「道路樹木管理基礎シート」及び「道路樹木樹形管理シート」を作成します。はじめに「道路樹木管理基礎シート」を用いて沿道土地利用、道路構造、植栽形態、樹種、植栽間隔等の現況を把握・整理します。次に「道路樹木樹形管理シート」を用いて当該区間に適した管理目標を検討した上で、目標樹形や剪定方法等を設定します。目標樹形は、樹木の健全な生育及び剪定頻度の抑制を考慮し、できるだけ樹冠の大きい自然樹形又は自然相似樹形とするよう努めます。

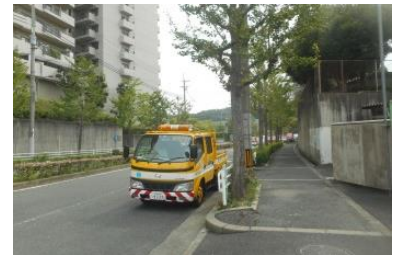
通常点検では、巡回車からの遠望目視により樹木の異常（枯死、枯れ枝、ぶら下がり枝）及び道路交通への影響（通行障害、視距不良、視認障害）を確認します。

通常点検の様子

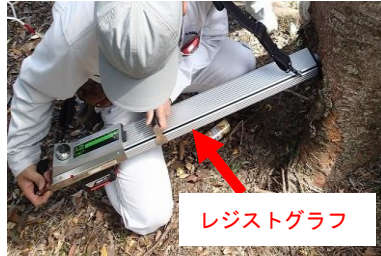
図 4.5.1 精密診断の概要

外観診断で、空洞、腐朽、打診音異常、樹体の揺れ等の欠陥が確認され、幹や枝の内部の腐朽状況を把握する必要がある場合に、精密診断を実施します。精密診断は診断機器（レジストグラフ等）を使用して、腐朽割合や健全材の厚さを測定します。

※精密診断機器のレジストグラフ等を用い、幹の4方向から材の抵抗値を取得します。この値から幹の想定断面図を作成し、計算式に当てはめて腐朽率を算出します。

幹の想定断面図（黒帯の箇所は腐朽）

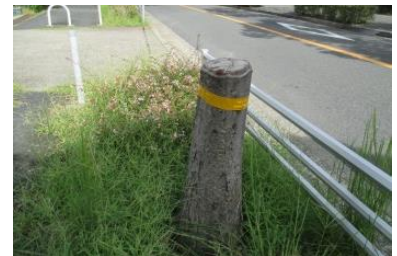
伐採後に歩行者等への影響や景観的な悪化が見られない場合は、歩行者等に段差を認知させるための表示を行ったうえで、腐朽するのを待って撤去します。再植栽を行わない場合は、除伐後に速やかに根系を除去し、植樹帯等の構造物を撤去したうえで整地して舗装するよう努めます。

伐採後の措置

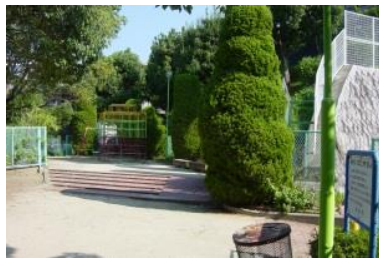
見通しの確保にあたっては、単木は2m程度の高さを目安に下枝を剪定し、生垣は1.2m程度の高さを目安に連続又は断続して剪定することを基本とします。ただし、大径木化・高齢木化により樹間が狭くなっている場合や、周辺よりも公園が低い位置にある場合など、下枝の剪定等では見通しを確保することが困難な場合は、間伐します。また、緩衝や目隠しを目的とする樹木は、植栽目的に応じて管理します。

下枝を剪定していない樹木

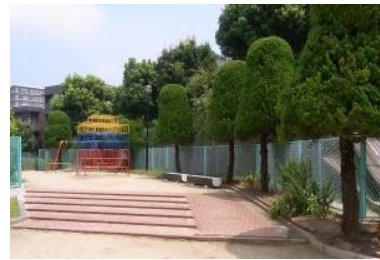
下枝を剪定した樹木

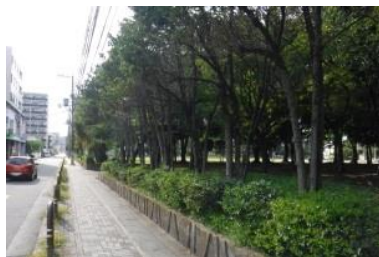
樹間の狭小化による
見通しの障害

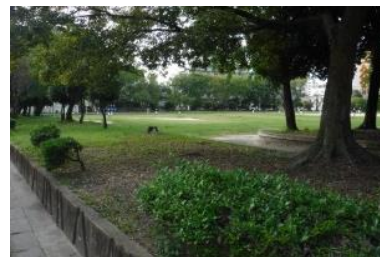
隣木との離隔の確保による
見通しの確保

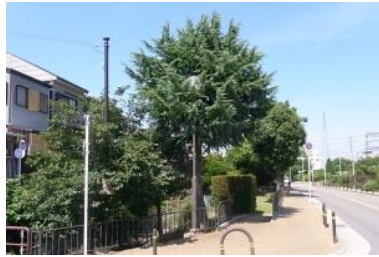
吹田市では、犯罪の温床となる暗がり解消するとともに、夜間の公園利用者の視認性を確保するため、エントランス部分では10ルクス、園路や広場等では1ルクスの照度を確保するよう努めています。大径木化・高齢木化した樹木の枝葉が照明と競合して光を遮っており、強剪定をしなければ対応することが困難な場合は、照度を確認した上で、必要に応じて伐採・更新又は照明の移設を行います。

照明との競合

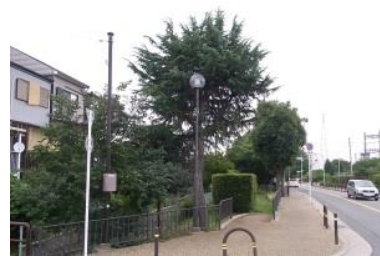
剪定による競合の解消

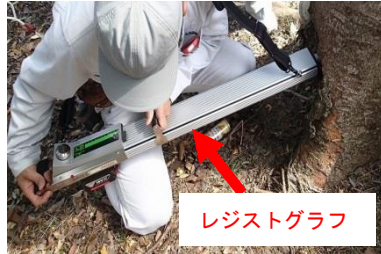
図 5.5.2 精密診断の概要

外観診断で、空洞、腐朽、打診音異常、樹体の揺れ等の欠陥が確認され、幹や枝の内部の腐朽状況を把握する必要がある場合に、精密診断を実施します。精密診断は診断機器（レジストグラフ等）を使用して、腐朽割合や健全材の厚さを測定します。

※精密診断機器のレジストグラフ等を用い、幹の4方向から材の抵抗値を取得します。この値から幹の想定断面図を作成し、計算式に当てはめて腐朽率を算出します。

幹の想定断面図（黒帯の箇所は腐朽）

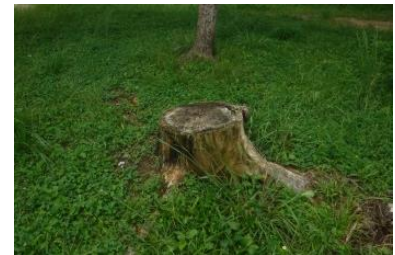
伐採後の措置

公園利用者が出入りする場所において、伐採後に利用上の影響が見られない場合は、公園利用者に段差を認知させるための表示を行ったうえで、腐朽するのを待って撤去します。伐採後に利用上の影響が見られる場合は、除伐後に速やかに根系を除去したうえで整地するよう努めます。

公園利用者が出入りしない場所においては、腐朽するのを待ちます。

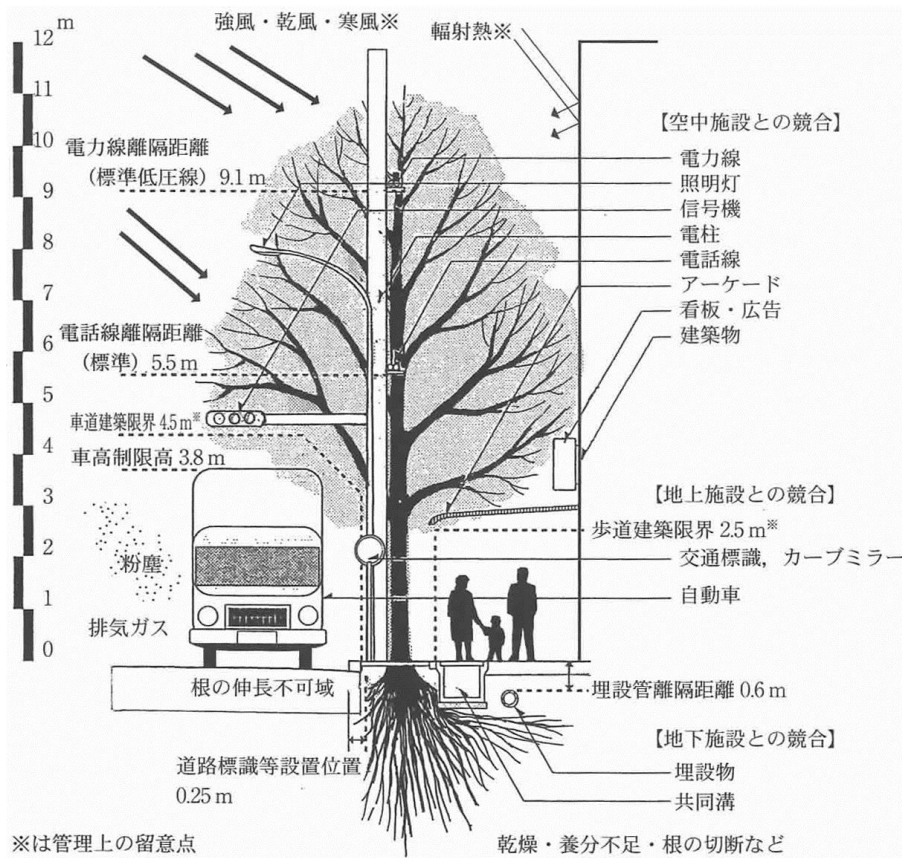
図資 1.1 道路植栽に関わる制約

路上施設を設けない歩道及び自転車道等	路上施設を設ける歩道及び自転車道等

(引用：道路植栽の設計・施工・維持管理－安全な街路樹・危険な街路樹－(平成 24 年 1 月、中島宏監修 財団法人経済調査会))

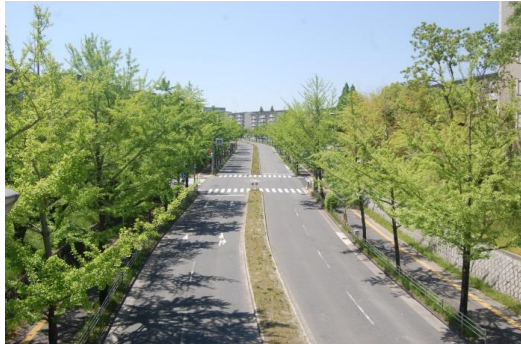
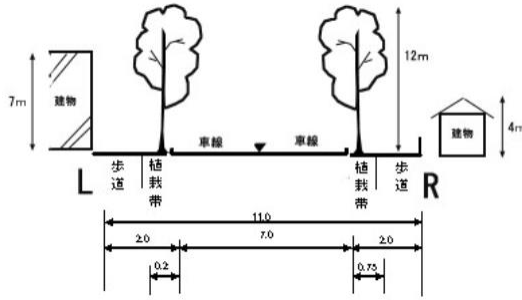
資料5 道路樹木再整備方針シート(記入例)

沿道・道路情報				
沿道土地利用				
<input checked="" type="checkbox"/> 住宅地 <input type="checkbox"/> 商業地 <input type="checkbox"/> 工業地 <input type="checkbox"/> その他()				
車道構造			歩道構造	
車道幅員	中央分離帯幅員	車線数	歩道幅員	植樹帯(柵)幅員
20.0m	1.2m	4車線	2.5m	1.0m
			歩道有効幅員	1.5m
植栽情報				
主な植栽形態				
<input type="checkbox"/> 植樹柵 <input checked="" type="checkbox"/> 植樹帯 <input type="checkbox"/> 緑地帯 <input checked="" type="checkbox"/> 中央分離帯(ロータリー含む) <input type="checkbox"/> 法面 <input type="checkbox"/> その他()				
樹種	数量	樹高	幹周	植栽間隔
カリナポプラ	10本	30.0m	12.0m	6m
ニセアカシア	34本	12.5m	1.8m	
イロハモミジ	21本	3.5m	0.4m	
	本	m	m	
その他情報				
市民要望	・隣接市民からの落葉苦情が多い。			
市民協働	・緑あふれる未来サポーター(〇〇会)が清掃、草刈、花壇管理を実施			
特記事項	・根上りによる縁石・舗装の損傷が激しく、通行の支障となっている。 ・高所作業車設置不可能箇所があり、剪定管理が困難。			
写真		断面模式図

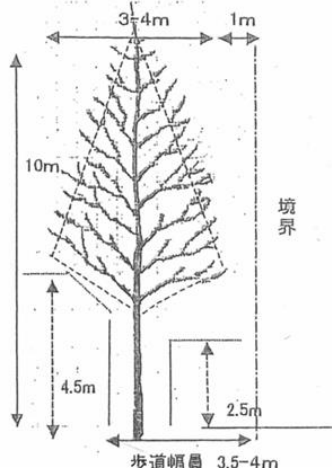
管理目標		
2年に1回の剪定で緑陰形成を主とし、ぶつ切りや枝おろしは行わず、緑量を確保する。車道側の枝はのびし、歩道側は民地との境界から1mのクリアランスを設ける。		
樹種	樹種	樹種
イチョウ		
目標樹形	目標樹形	目標樹形

<p>境界</p> <p>歩道幅員 3.5-4m</p>		
剪定方法	剪定方法	剪定方法
<ul style="list-style-type: none"> ・冬期剪定とする。 ・枝先にコブをつくらないようにする。 ・枯れ枝、ひこばえ、胴ぶき、徒長枝等の不要枝を取り除く。 		
剪定作業時の注意点	剪定作業時の注意点	剪定作業時の注意点
歩行者、通行量が多いため安全に留意する。		
備考

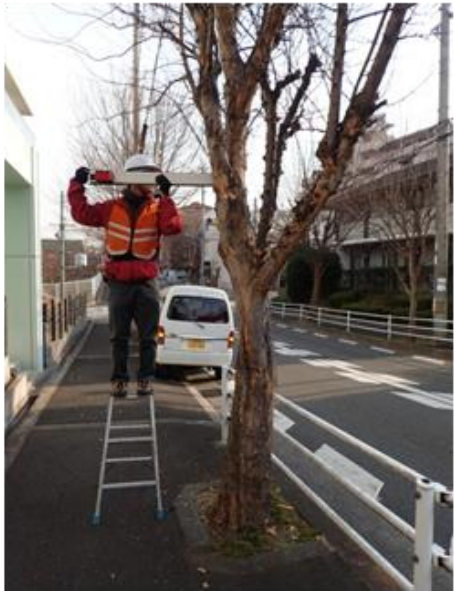
路線名	5055 佐井寺佐井寺南が丘線	樹種	トウカエデ	樹木番号	WD0559	図面番号	2911	
測定者							樹木写真及び測定位置	
使用機種	レジストグラフPD500	測定高さ	240 cm

測定直径	↕ 16 cm	↔	18 cm					
想定断面図	 							
想定断面図による腐朽割合	A		0 %					
健全材厚の割合(平均)								
健全材の厚さ/幹の半径①		/		=				
健全材の厚さ/幹の半径②		/		=				
健全材の厚さ/幹の半径③		/		=				
健全材の厚さ/幹の半径④		/		=				
平均値

特記事項 穿孔虫の侵入跡は、樹皮表面と材の一部にとどまっており、危険性は低い。

(ドリリンググラフ+フィードグラフ)

※半径は樹皮厚を含む
